# Asbestinventarisatattest

Fruithoflaan 83/301, 2600 Antwerpen

Attestnummer : 20261021-000564.000

**Asbestveilig** (maar niet asbestvrij)

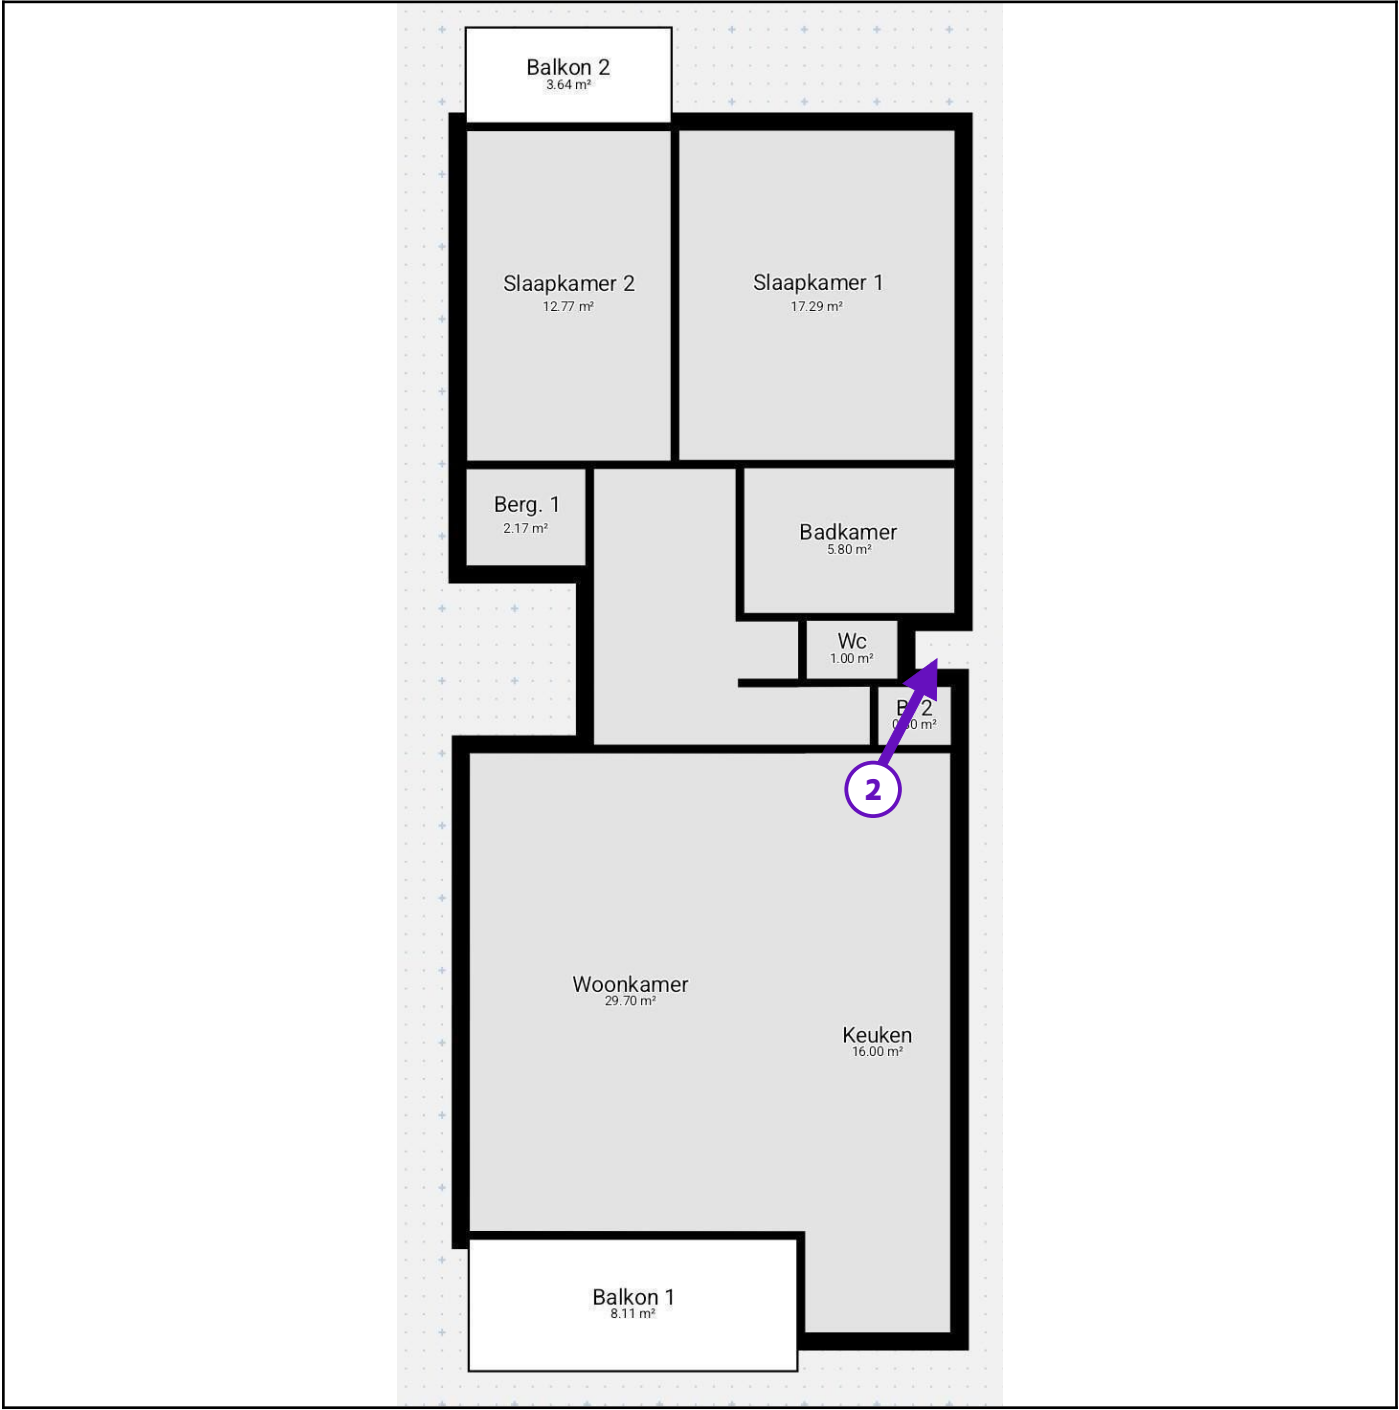
# Plan 1.5: Appartement bus 301

| Beschrijving | Type | Actie |
|---|---|---|
| 2. Technische koker appartement | Beperking | - |

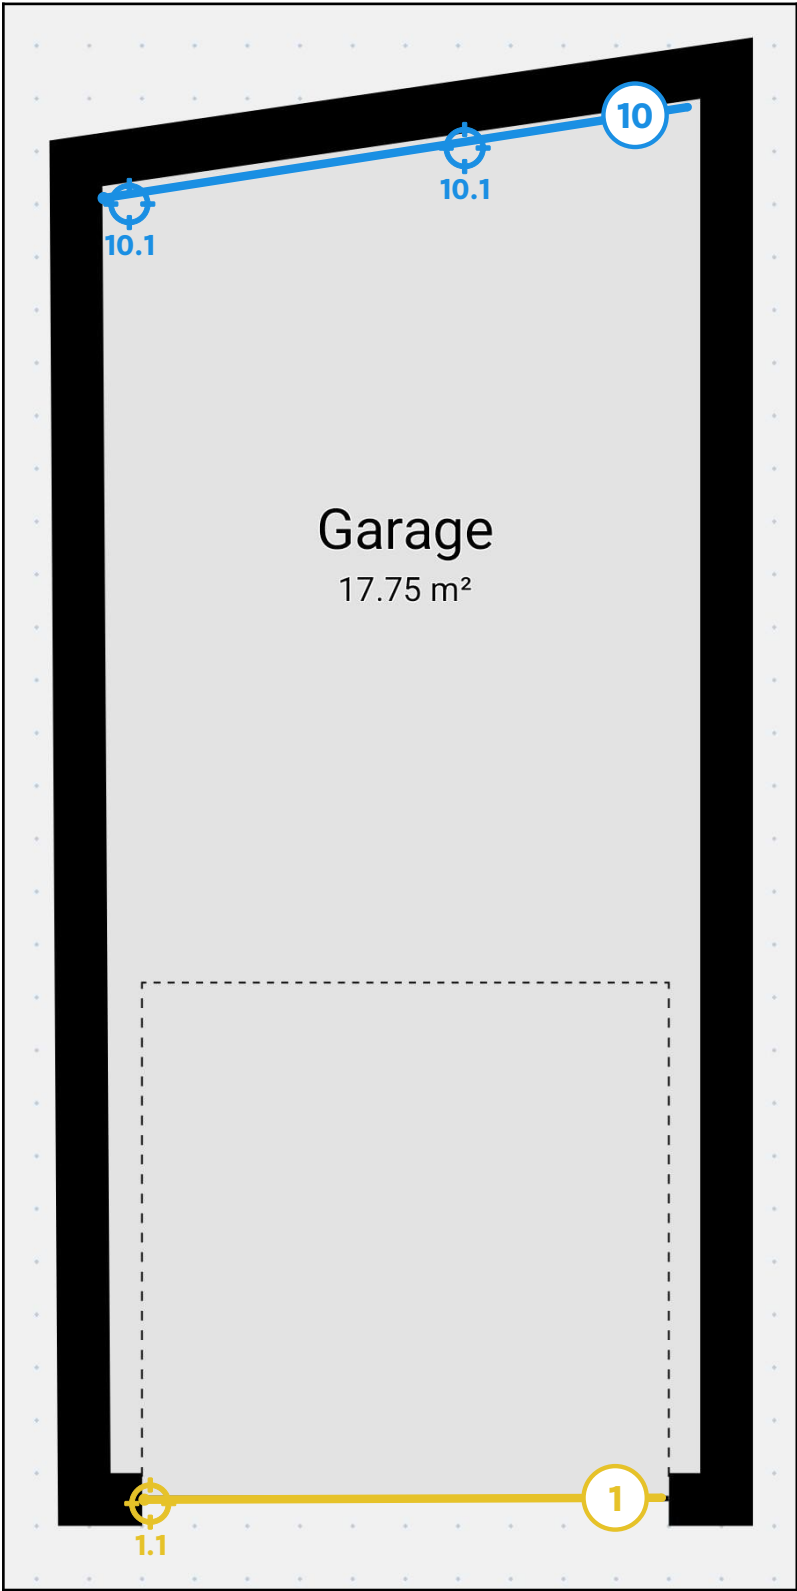
# Plan 2.1: Garagebox AU3

| 1. Mastiek rond garagepoort | Asbestmateriaal | Zorgvuldig beheren |
| 10. Cementering binnenwand garagebox | Geen asbest | - |

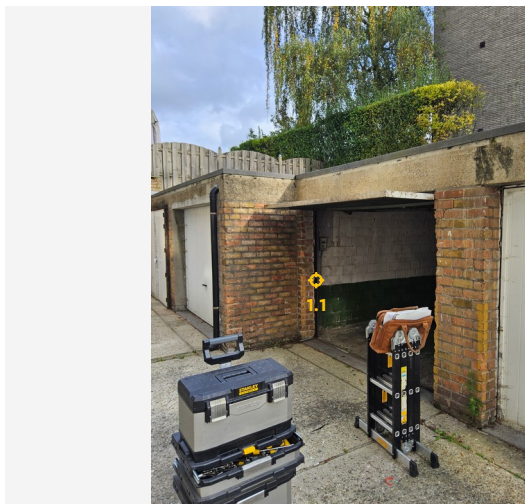
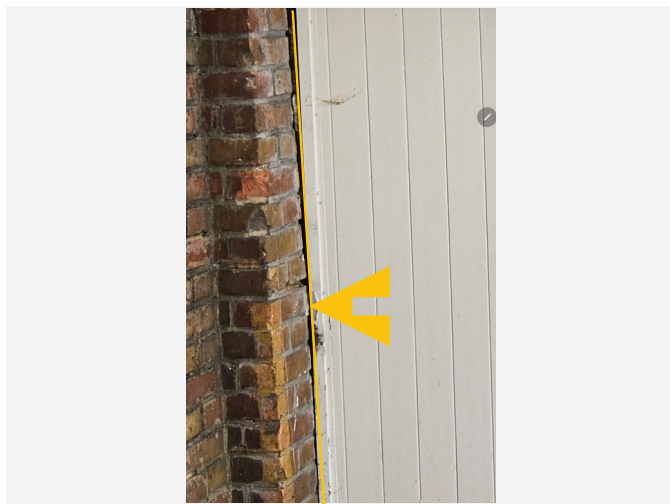
Overzichtsfoto

Detailfoto

Het asbestmateriaal valt onder de mijlpaal van 2040.

| Eindbeoordeling materiaalrisico | Laag materiaalrisico en/of verlaagde kans op vezelvrijgave |

| Gebondenheid | Categorie 1: hechtgebonden in oorsprong |
| Asbestsoort (vezeltype) | Alleen chrysotiel aanwezig |
| Asbestconcentratie | Laag (< 50%) |
| Toestand van het materiaal | Licht beschadigd, licht verweerd. Intacte calciumsilicaatplaat of materiaal met categorie 3-gebondenheid |

| # | Type | Referentie | Resultaat |
|---|---|---|---|
| 1.1 | Puntmonster | 4.1 | Chrysotiel |

| Beschrijving | Mastiek rond garagepoort |

- Zorg voor een veilig beheer. Vermijd het beschadigen van het asbestmateriaal. Controleer de toestand jaarlijks op wijzigingen.

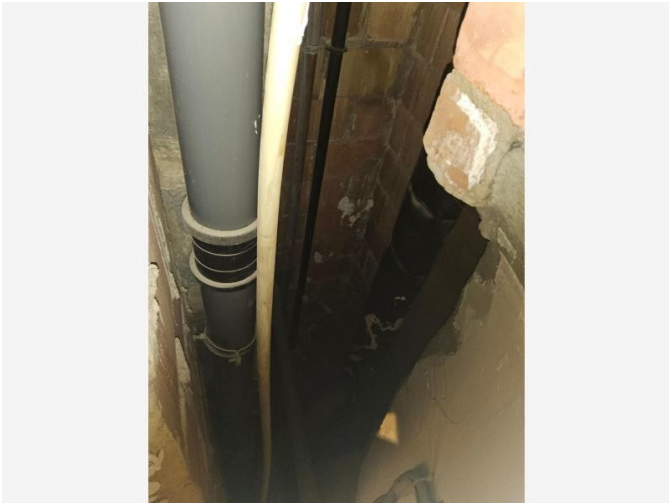
Situeringsfoto

**Reden:** Het onderzoek kan niet uitgevoerd worden binnen de bepalingen van de Welzijnswet

**Uitleg van de asbestdeskundige:** Slechts beperkt inspecteerbaar van boven de wasmachine en droogkast. Voor een volledige inspectie dienen deze toestellen verwijderd te worden.

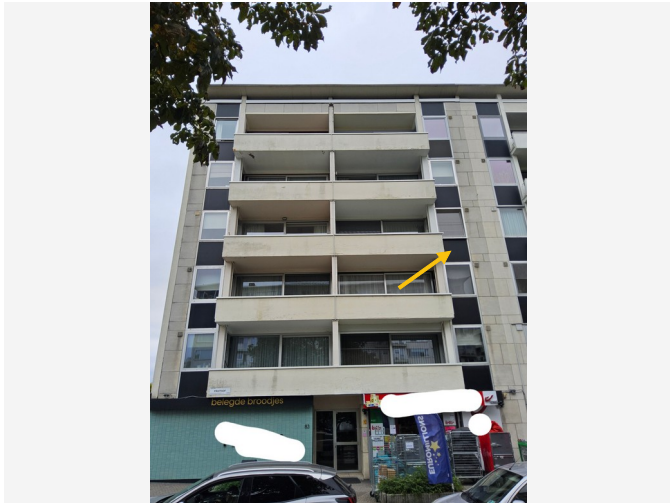
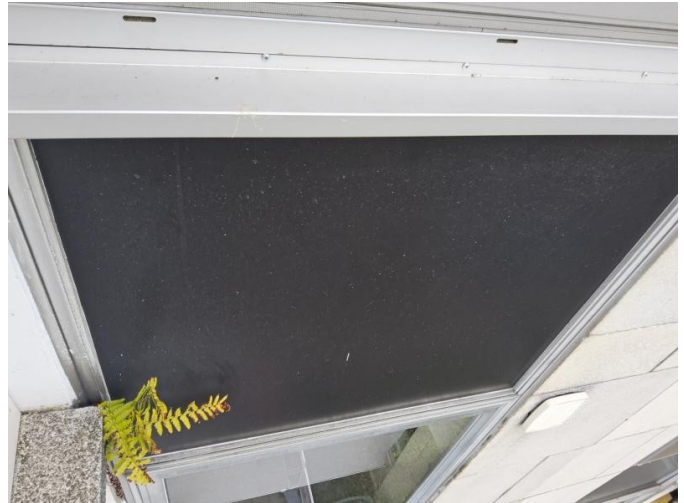
Beschreven in het asbestattest gemeenschappelijke delen.

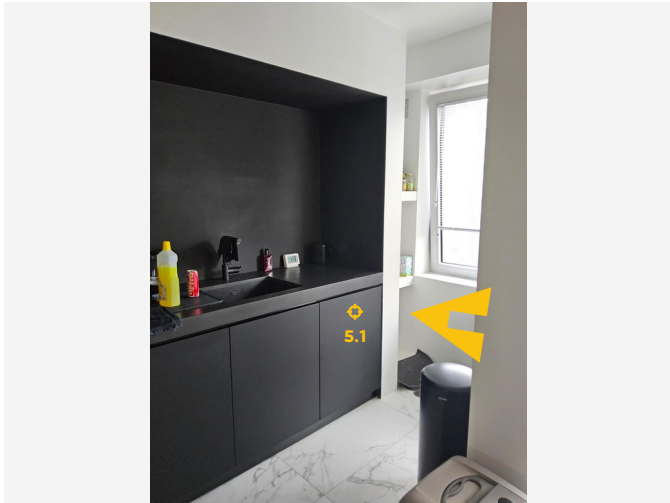
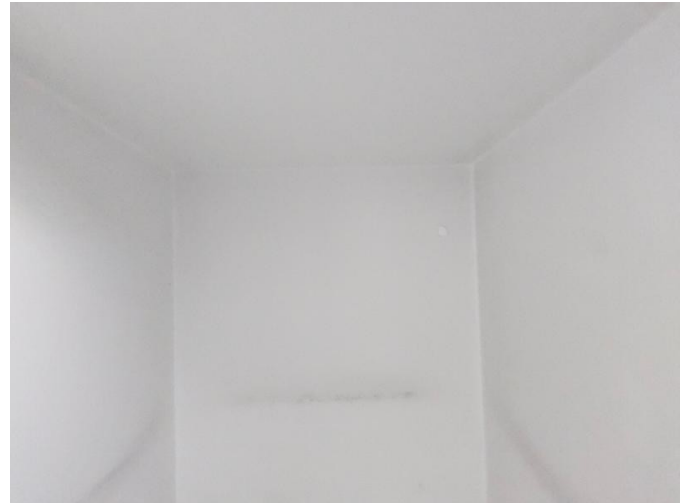
## Fiche 5: Pleisterwerk binnenmuren appartement

Geen asbest

| # | Type | Referentie | Resultaat |
|---|---|---|---|
| 5.1 | Mengmonster | 1.1 | Geen asbest |

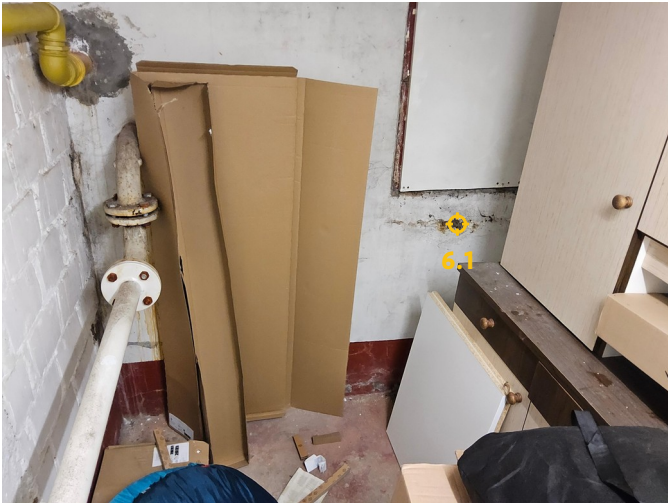
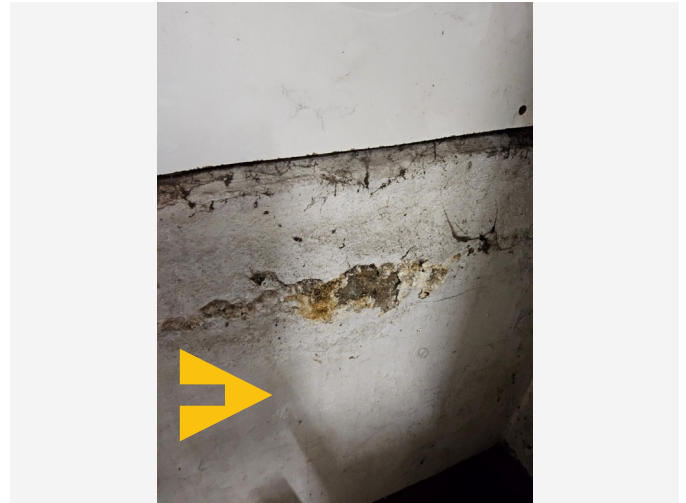
## Fiche 6: Cementering binnenwanden kelderberging

Geen asbest

| # | Type | Referentie | Resultaat |
|---|---|---|---|
| 6.1 | Mengmonster | 1.2 | Geen asbest |

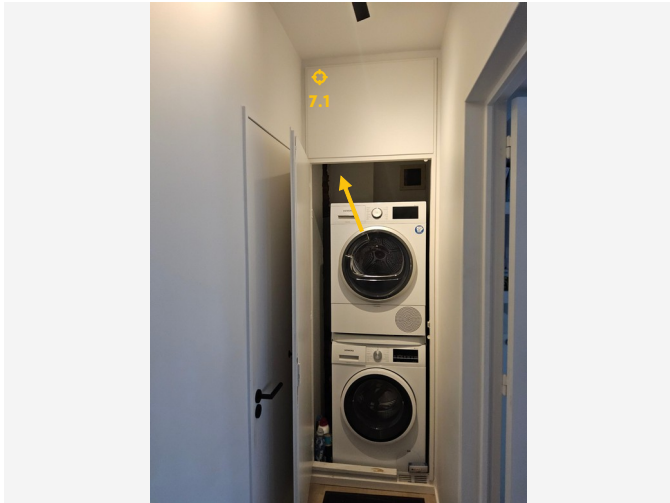
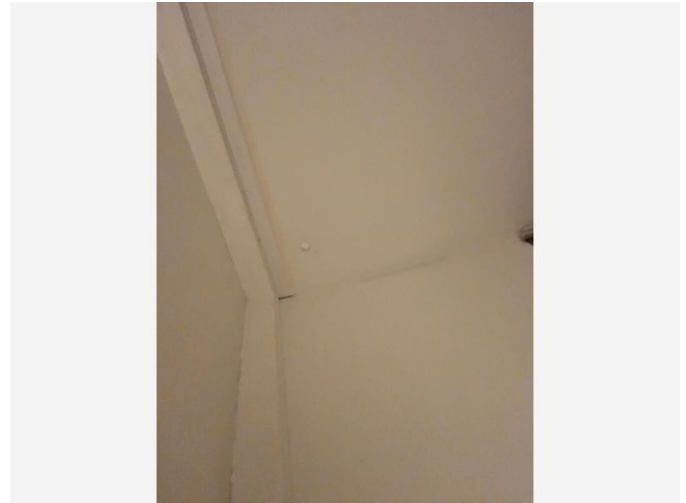
Geen asbest

| # | Type | Referentie | Resultaat |
|---|---|---|---|
| 7.1 | Mengmonster | 2.1 | Geen asbest |

| Beschrijving | Pleisterwerk plafonds appartement |

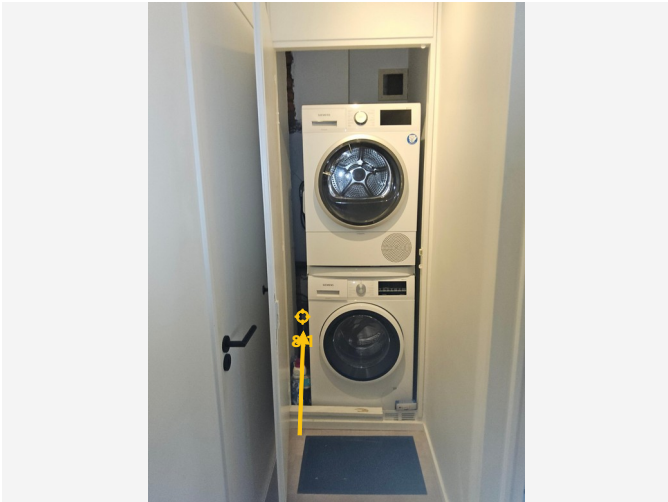
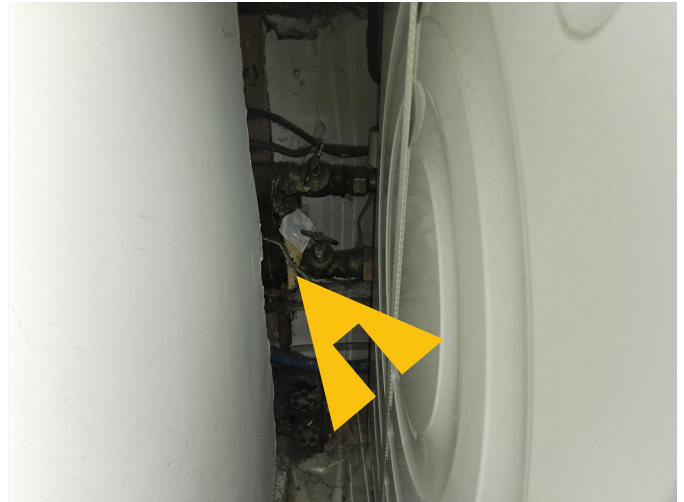
## Fiche 8: Pakking (roofing) rond leidingisolatie technische schacht

Geen asbest

| # | Type | Referentie | Resultaat |
|---|---|---|---|
| 8.1 | Puntmonster | 3.1 | Geen asbest |

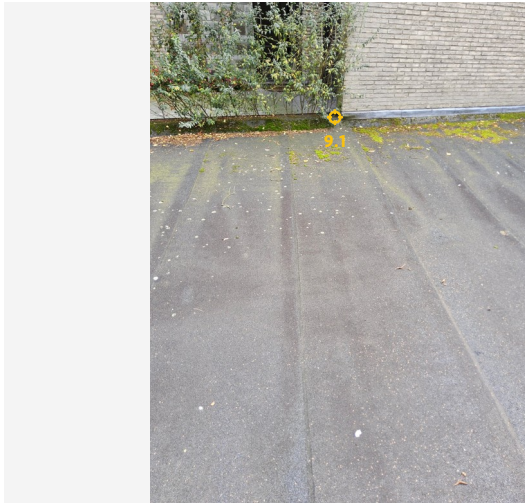
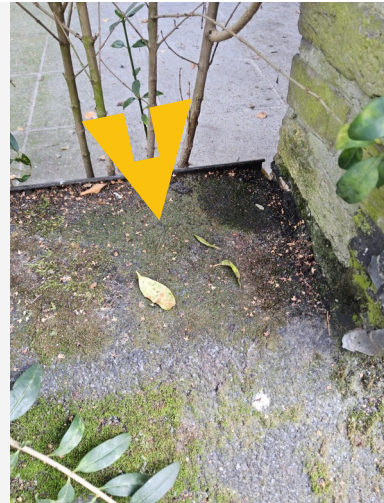
## Fiche 9: Roofing plat dak garagebox

Geen asbest

| # | Type | Referentie | Resultaat |
|---|---|---|---|
| 9.1 | Puntmonster | 3.2 | Geen asbest |

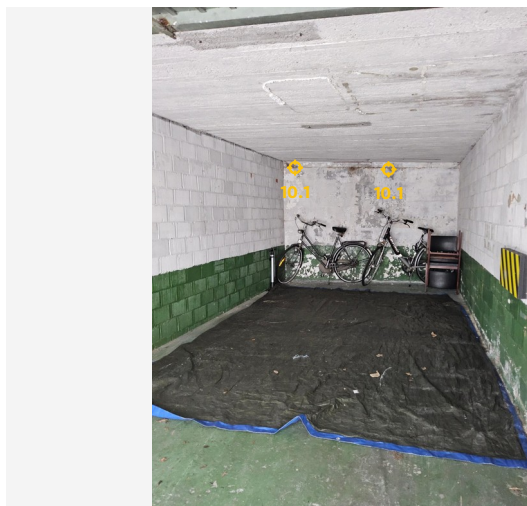
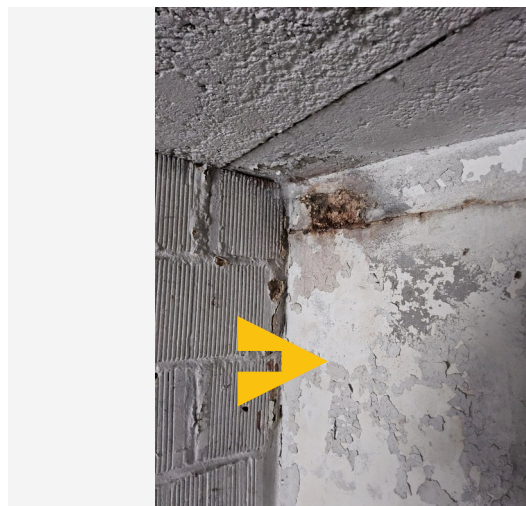
## Fiche 10: Cementering binnenwand garagebox

Geen asbest

| # | Type | Referentie | Resultaat |
|---|---|---|---|
| 10.1 | Mengmonster | 1.3 | Geen asbest |

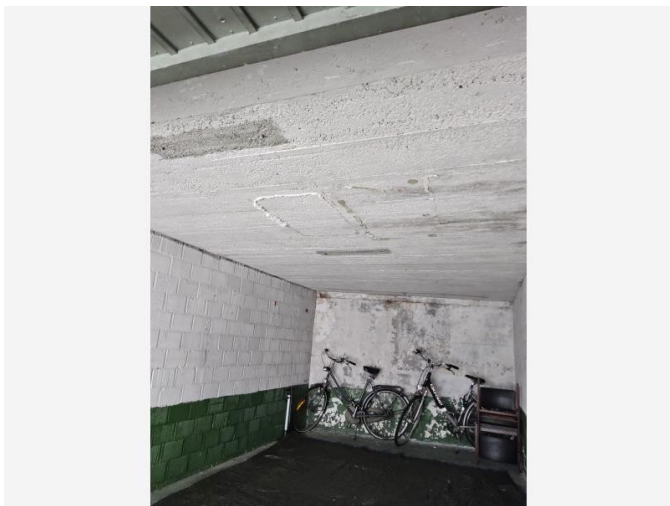
### Fiche 12: Onderdak garagebox

| Beschrijving | Notitie | Terug te vinden op plannen |
|---|---|---|
| Fiche 12: Onderdak garagebox | Niet waarneembaar binnen de bepalingen van het niet-destructief onderzoek. | - |
