# Asbestinventarisatetest

Baron van Ertbornstraat 31, 2630 Aartselaar  
Gemeenschappelijke delen

Attestnummer : 20260617-000315.001

Uitgegeven op : 17.06.2026

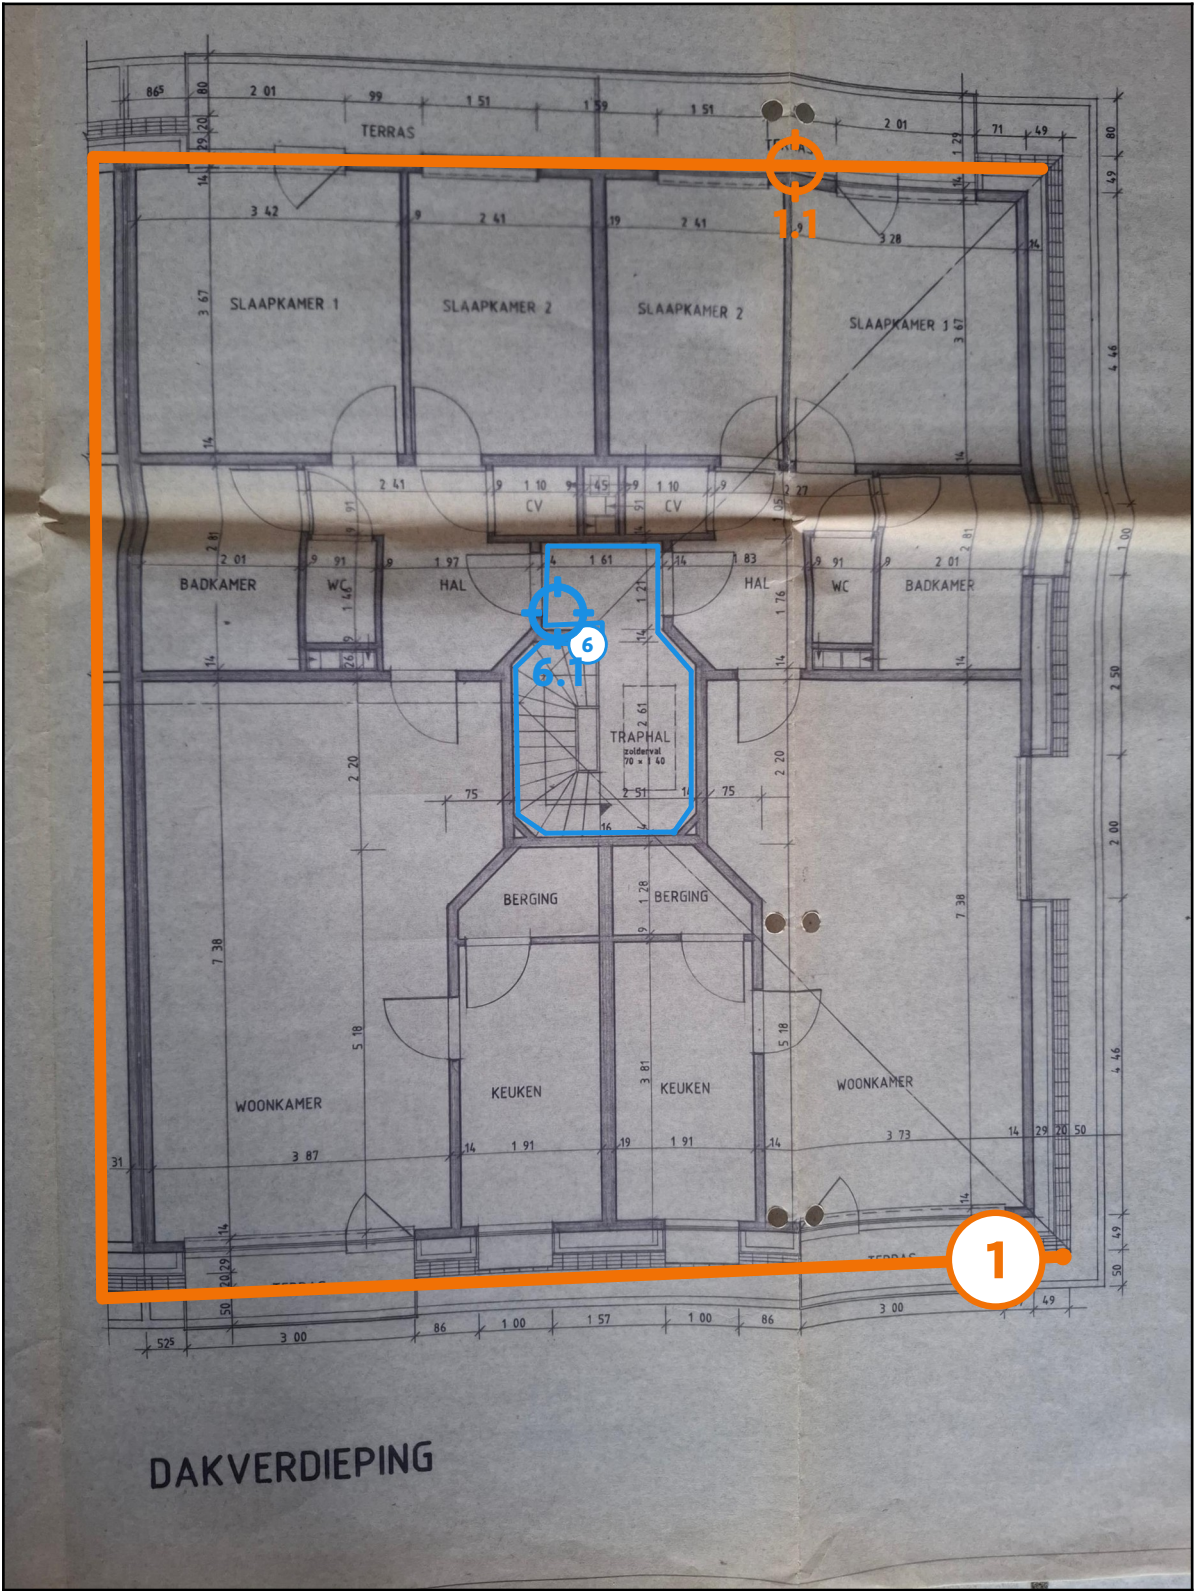
# Plan 1.6: Verdieping 2

| 1. Leien gevel verdieping 2 | Asbestmateriaal | <a href="#">Verwijderen</a> |
| 1.1 Code: MM3 | Puntmonster | - |

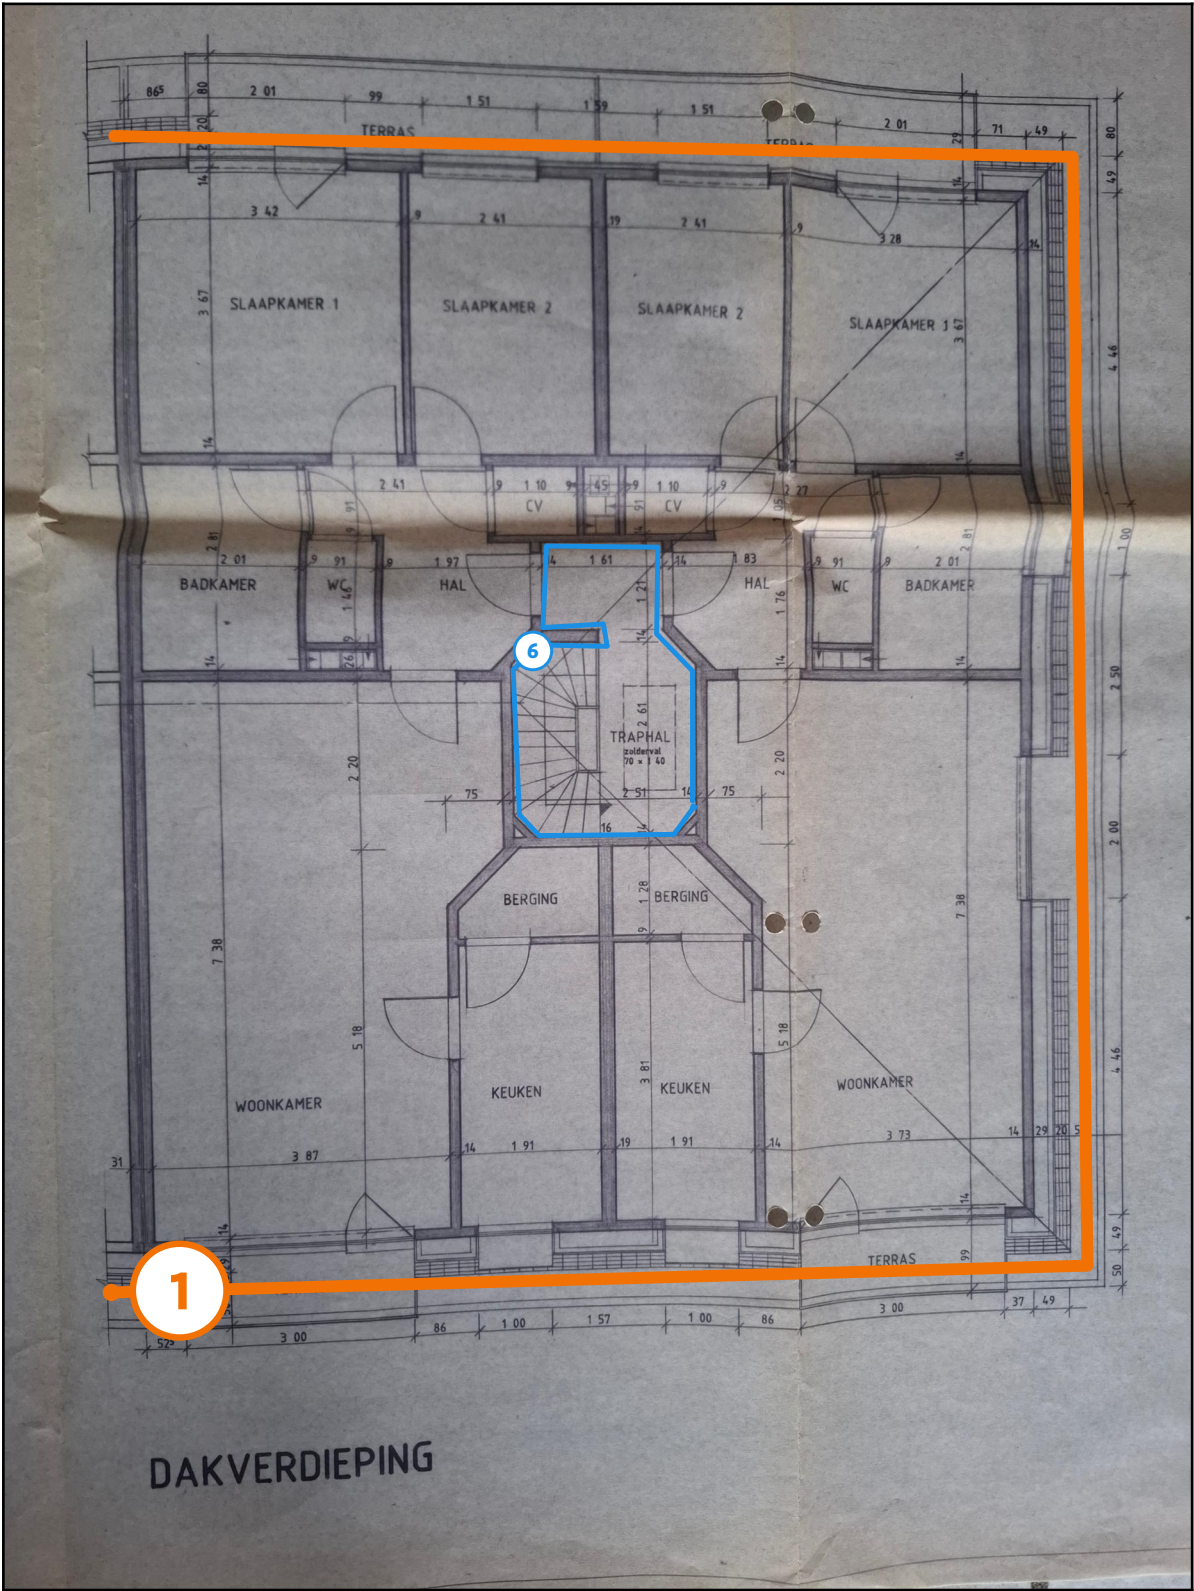
# Plan 2.6: Verdieping 2

| 1. Leien gevel verdieping 2 | Asbestmateriaal | <a href="#">Verwijderen</a> |

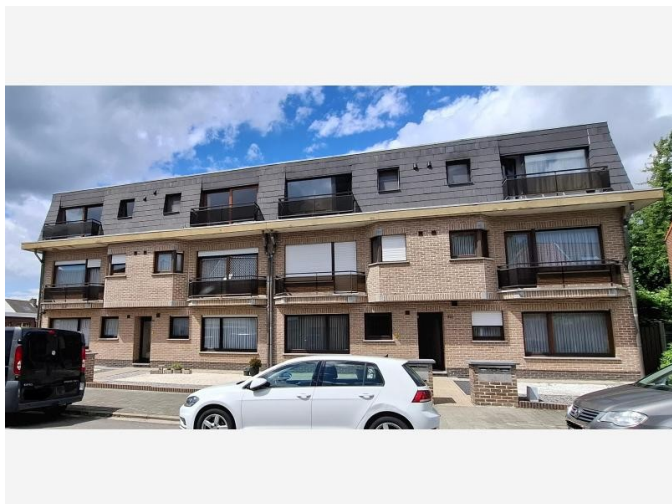
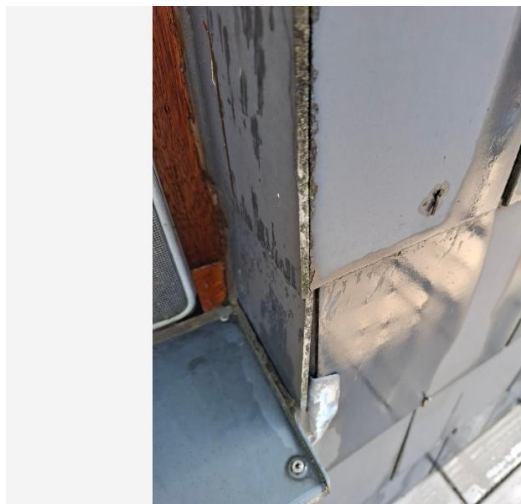
Het asbestmateriaal valt onder de mijlpaal van 2034.

Verwijderen

| Eindbeoordeling materiaalrisico | Laag materiaalrisico en/of verlaagde kans op vezelvrijgave |

| Gebondenheid | Categorie 1: hechtgebonden in oorsprong |
| Asbestsoort (vezeltype) | Alleen chrysotiel aanwezig |
| Asbestconcentratie | Laag (< 50%) |
| Afschermingsgraad van het gehele materiaal | Geheel of deels vrij aan de buitenlucht, maar geen contact met binnenlucht |
| Toestand van het materiaal | Licht beschadigd, licht verweerd. Intacte calciumsilicaatplaat of materiaal met categorie 3-gebondenheid |

| # | Type | Referentie | Resultaat |
|---|---|---|---|
| 1.1 | Puntmonster | MM3 | Chrysotiel |

| Beschrijving | Leien gevel verdieping 2 |
| Asbestmateriaal | Dak- en gevelbekleding - Lei, shingle |
| Hoeveelheid (oppervlakte - aantal) | • 215,00 m <sup>2</sup> - 1 stuk |
| Opmerking | verdieping 2 leien rondom het gebouw. |

- Zorg voor een veilig beheer. Vermijd het beschadigen van het asbestmateriaal. Controleer de toestand jaarlijks op wijzigingen.

- Eenvoudige handelingen: mag via doe-het-zelf of door werknemer(s) met opleidingsattest eenvoudige handelingen  
Het is aangewezen asbest te laten verwijderen door iemand met opleidingsattest éénvoudige handelingen of een erkend asbestverwijderaar.

Voor de start van de werken dient het asbesthoudend materiaal te worden bevochtigd of gefixeerd. Bij verwijdering van asbest mogen enkel handwerktuigen gebruikt worden, geen boor-, zaag-, schuurmachines of hogedrukreinigers. Alle materialen moeten handmatig worden losgemaakt zonder het asbest te beschadigen. Verzamel alle asbest correct in, verpak dit zoals voorgeschreven en voer dit correct af, zie ook

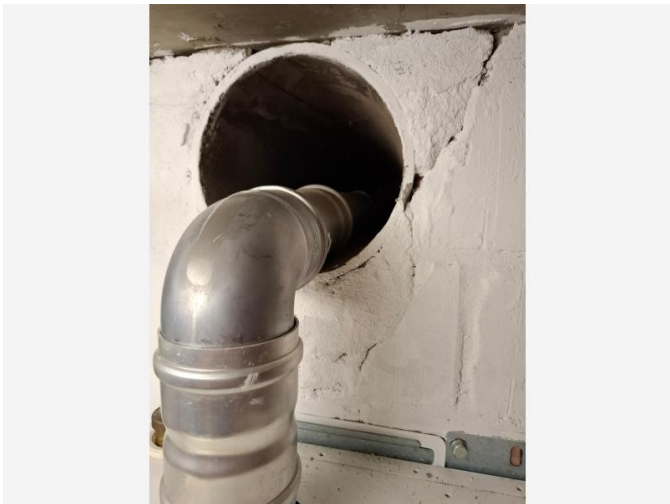
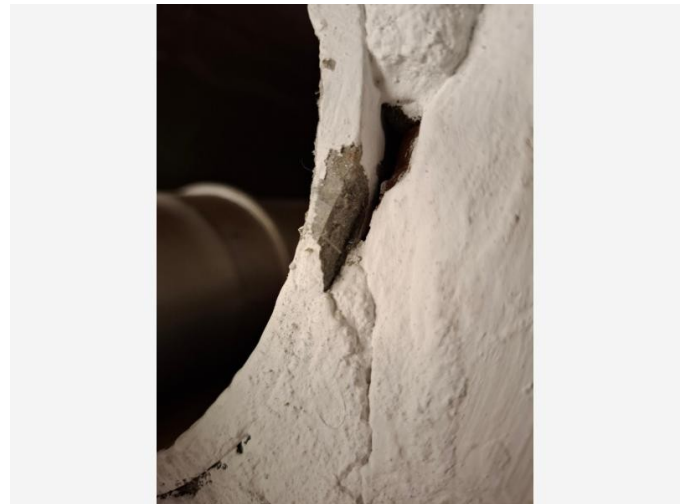
Het asbestmateriaal valt onder de mijlpaal van 2040.

Zorgvuldig beheren

Vermijd beschadigen van buis.

| Eindbeoordeling materiaalrisico | Laag materiaalrisico en/of verlaagde kans op vezelvrijgave |

| Gebondenheid | Categorie 1: hechtgebonden in oorsprong |
| Asbestsoort (vezeltype) | Alleen chrysotiel aanwezig |
| Asbestconcentratie | Laag (< 50%) |
| Toestand van het materiaal | Licht beschadigd, licht verweerd. Intacte calciumsilicaatplaat of materiaal met categorie 3-gebondenheid |

| # | Type | Referentie | Resultaat |
|---|---|---|---|
| 2.1 | Puntmonster | MM6 | Chrysotiel |

| Beschrijving | Cement leiding in kelder |
| Asbestmateriaal | Buis, koker, leiding, pijp, doorvoer |
| Hoeveelheid (lengte - omtrek - dikte - aantal) | <ul style="list-style-type: none"> <li>• 2,00 m - 60,00 cm - 1,00 cm - 1 stuk</li> </ul> |
| Opmerking | Leiding in deel privatieve kelder naar gzaamenlijke koker. |

- Zorg voor een veilig beheer. Vermijd het beschadigen van het asbestmateriaal. Controleer de toestand jaarlijks op wijzigingen.

- Eenvoudige handelingen: mag via doe-het-zelf of door werknemer(s) met opleidingsattest eenvoudige handelingen  
Het is aangewezen asbest te laten verwijderen door iemand met opleidingsattest éénvoudige handelingen of een erkend asbestverwijderaar.

Voor de start van de werken dient het asbesthoudend materiaal te worden bevochtigd of gefixeerd. Bij verwijdering van asbest mogen enkel handwerktuigen gebruikt worden, geen boor-, zaag-, schuurmachines of hogedrukreinigers. Alle materialen moeten handmatig worden losgemaakt zonder het asbest te beschadigen. Verzamel alle asbest correct in, verpak dit zoals voorgeschreven en voer dit correct af, zie ook

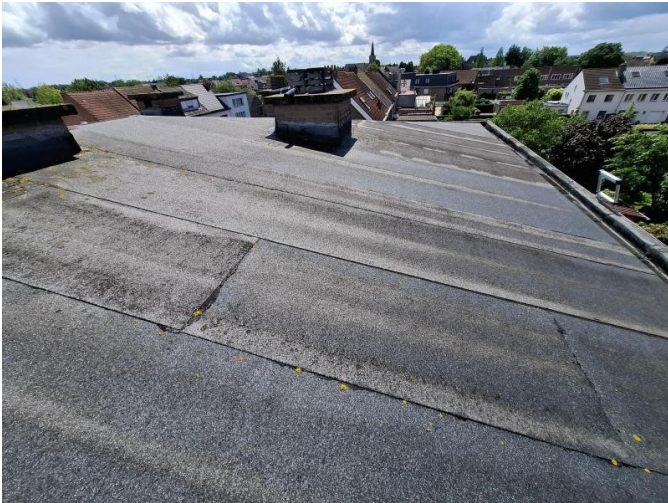
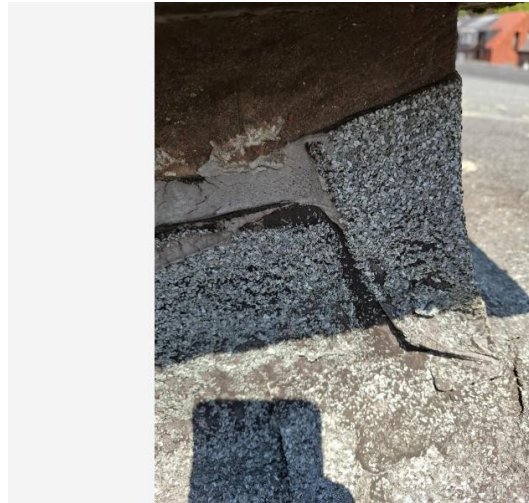
## Fiche 3: roofing dak appartementen

Geen asbest

| # | Type | Referentie | Resultaat |
|---|---|---|---|
| 3.1 | Puntmonster | MM4 | Geen asbest |

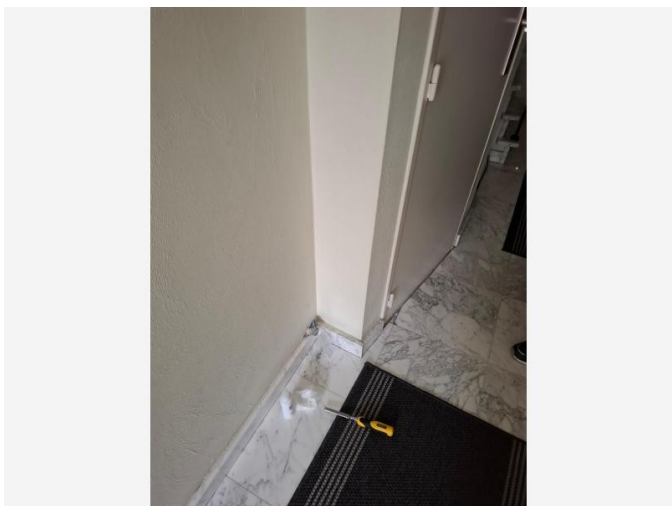
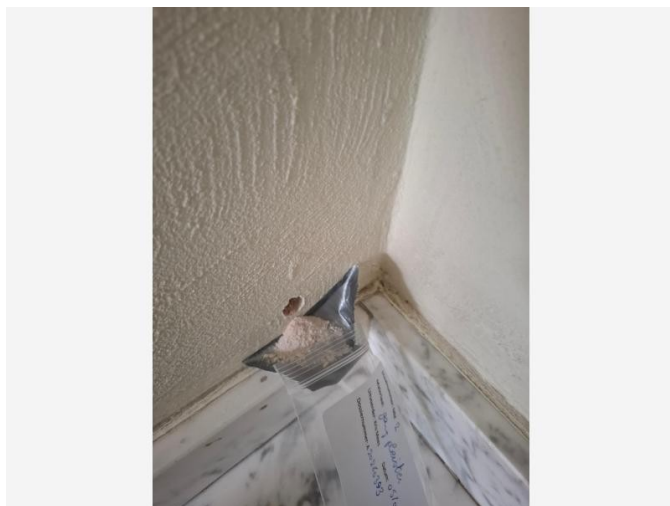
## Fiche 4: pleister gang

Geen asbest

| # | Type | Referentie | Resultaat |
|---|---|---|---|
| 4.1 | Mengmonster | MM2 | Geen asbest |

| Opmerking | Deze staalname gaat enkel over de gang van de inkomdeur. Stalen genomen in inkom van nummer 31_1. |

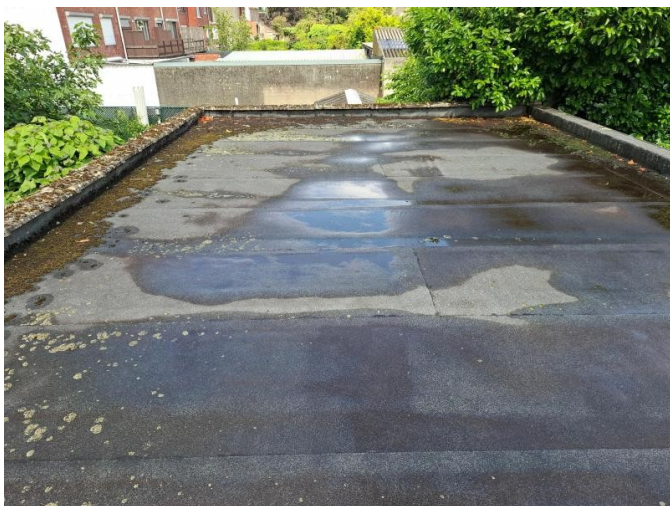
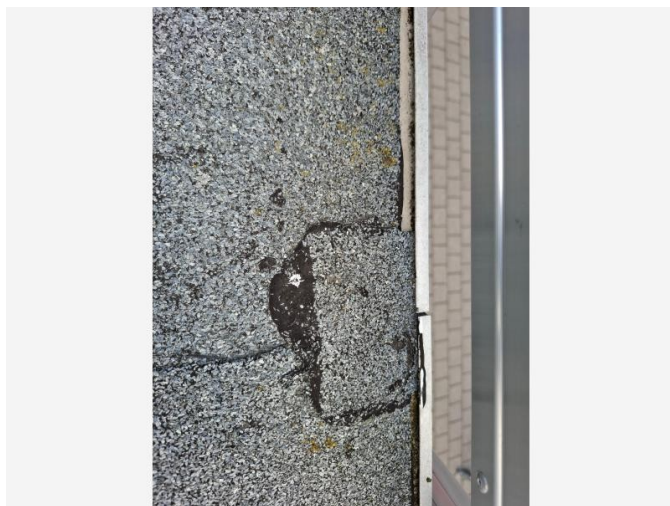
## Fiche 5: roofing plat dak garages

Geen asbest

| # | Type | Referentie | Resultaat |
|---|---|---|---|
| 5.1 | Puntmonster | MM5 | Geen asbest |

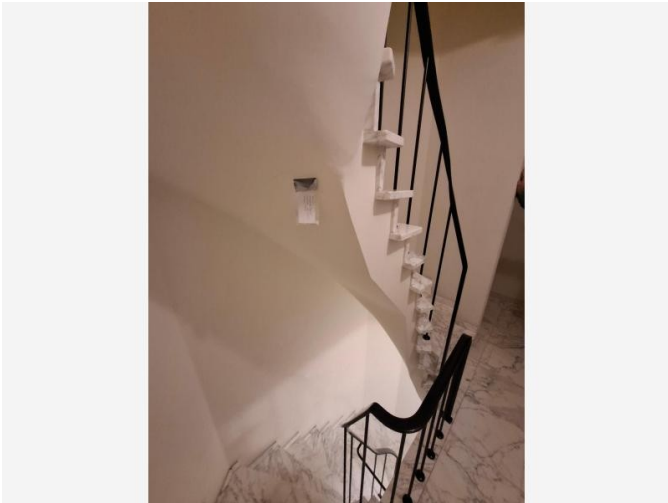
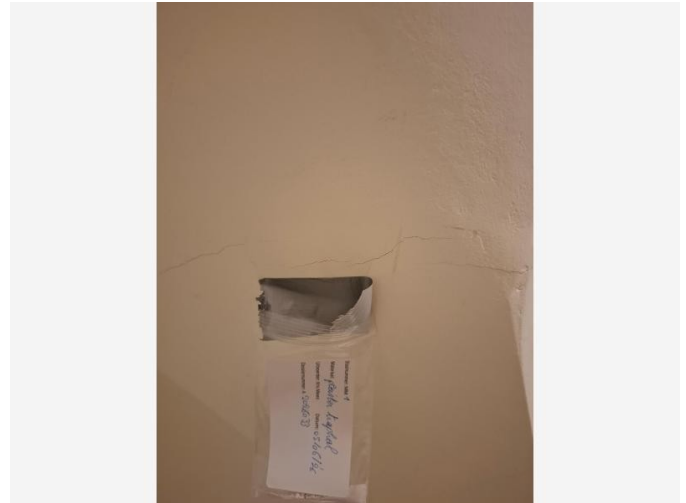
## Fiche 6: pleister traphal

Geen asbest

| # | Type | Referentie | Resultaat |
|---|---|---|---|
| 6.1 | Mengmonster | MM1 | Geen asbest |
