Asbestinventarisatetest

Kortrijksesteenweg 1013, 9000 Gent

Attestnummer : 20260325-000041.000

Uitgegeven op : 25.03.2026

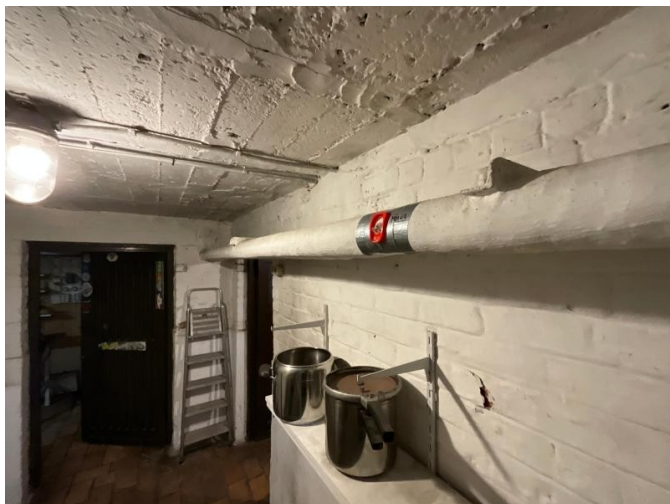
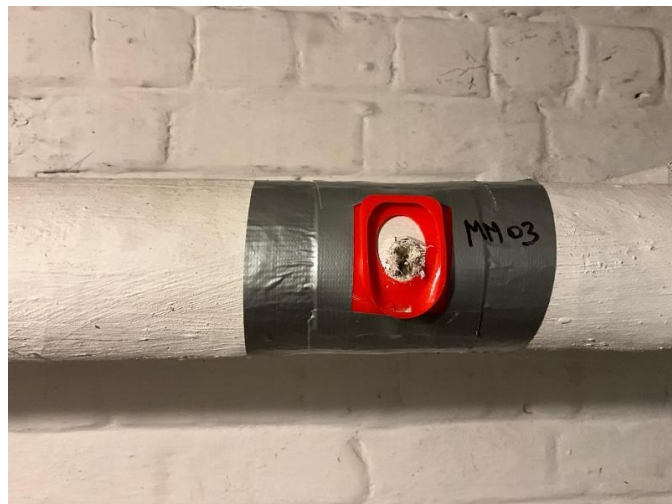
Het asbestmateriaal valt onder de mijlpaal van 2034.

Eindbeoordeling materiaalrisico	Laag materiaalrisico en/of verlaagde kans op vezelvrijgave
---------------------------------	--

Gebondenheid	Categorie 2: niet-hechtgebonden met matrix
Asbestsoort (vezeltype)	Amfibool aanwezig, uitgezonderd crocidoliet
Asbestconcentratie	Laag (< 50%)
Afschermingsgraad van het gehele materiaal	Geheel of deels vrij aan de binnenlucht, maar geen contact met binnenluchtstromen
Toestand van het materiaal	Onbeschadigd, niet verweerd

#	Type	Referentie	Resultaat
1.1	Mengmonster	MM03	Chrysotiel, Amosiet

Beschrijving	Isolatie CV-buizen R
Omgeving	Binnen
Primaire drager	HVAC infrastructuur en uitrusting
Asbestmateriaal	In-situ afwerkingslagen - Thermische isolatie
Bindmiddel van asbestmateriaal	Gips - kalk
Gebondenheid op basis van bindmiddel	Niet-hechtgebonden
Hoeveelheid (lengte - omtrek - dikte - aantal)	<ul style="list-style-type: none">• 88,00 m - 20,00 cm - 2,00 cm - 1 stuk
Totaal volume	0,352 m ³
Eenvoudig bereikbaar	Ja
Bevestigingswijze	<ul style="list-style-type: none">• Verlijmd, ingegoten, versmeerd
Identificatiemethode	Een monstername door de asbestdeskundige met laboanalyse door een asbestlabo.
Destructieve handeling voor identificatie	Nee
Opmerking	Het betreft een (ruwe) schatting van de hoeveelheid, de opgegeven hoeveelheid kan niet gebruikt worden voor meetstaat.

- Zorg voor een veilig beheer. Vermijd het beschadigen van het asbestmateriaal. Controleer de toestand jaarlijks op wijzigingen.
- Verwijder dit asbestmateriaal zo snel mogelijk. Volg de toestand goed op.

- Hermetische zone (erkend asbestverwijderaar)
Isolatie van CV-buizen in pleisterwerk is een niet hechtgebonden toepassing en mag niet doe-het-zelf verwijderd worden. Aangezien dit materiaal niet zonder scheuren of breken verwijderd kan worden, kunnen bij deze werken asbestvezels vrijkomen in een binnenruimte. Schakel een erkend asbestverwijderaar in om het pleisterwerk veilig te verwijderen en af te voeren.

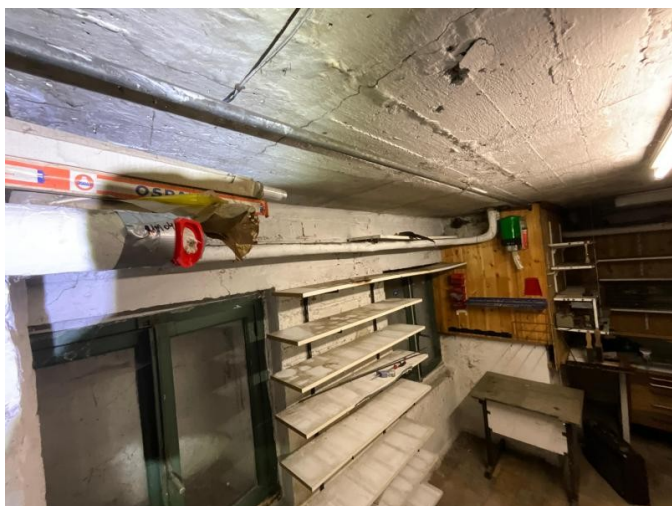
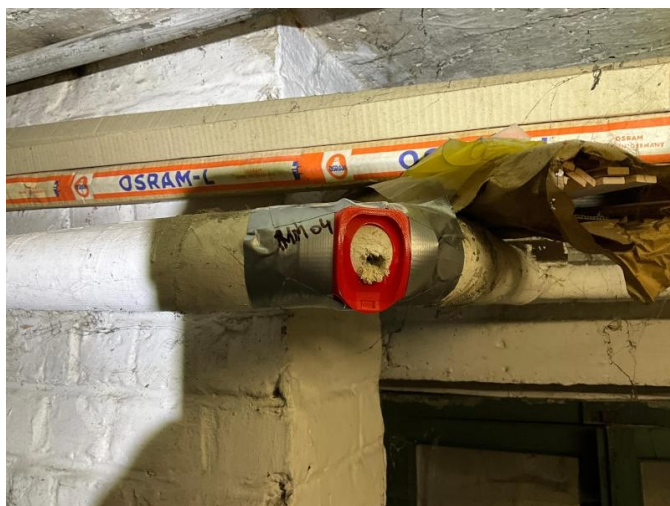
Het asbestmateriaal valt onder de mijlpaal van 2034.

Eindbeoordeling materiaalrisico	Laag materiaalrisico en/of verlaagde kans op vezelvrijgave
---------------------------------	--

Gebondenheid	Categorie 2: niet-hechtgebonden met matrix
Asbestsoort (vezeltype)	Amfibool aanwezig, uitgezonderd crocidoliet
Asbestconcentratie	Laag (< 50%)
Afschermingsgraad van het gehele materiaal	Geheel of deels vrij aan de binnenlucht, maar geen contact met binnenluchtstromen
Toestand van het materiaal	Onbeschadigd, niet verweerd

#	Type	Referentie	Resultaat
2.1	Mengmonster	MM04	Chrysotiel, Amosiet

Beschrijving	CV-Buizen isolatie B
Omgeving	Binnen
Primaire drager	HVAC infrastructuur en uitrusting
Asbestmateriaal	In-situ afwerkingslagen - Thermische isolatie
Bindmiddel van asbestmateriaal	Gips - kalk
Gebondenheid op basis van bindmiddel	Niet-hechtgebonden
Hoeveelheid (lengte - omtrek - dikte - aantal)	<ul style="list-style-type: none">• 2,00 m - 20,00 cm - 2,00 cm - 1 stuk
Totaal volume	0,008 m ³
Eenvoudig bereikbaar	Ja
Bevestigingswijze	<ul style="list-style-type: none">• Verlijmd, ingegoten, versmeerd
Identificatiemethode	Een monstername door de asbestdeskundige met laboanalyse door een asbestlabo.
Destructieve handeling voor identificatie	Nee
Opmerking	Het betreft een (ruwe) schatting van de hoeveelheid, de opgegeven hoeveelheid kan niet gebruikt worden voor meetstaat.

- Zorg voor een veilig beheer. Vermijd het beschadigen van het asbestmateriaal. Controleer de toestand jaarlijks op wijzigingen.
- Verwijder dit asbestmateriaal zo snel mogelijk. Volg de toestand goed op.

- Hermetische zone (erkend asbestverwijderaar)
Asbesthoudend pleisterwerk rond CV-buizen is een niet hechtgebonden toepassing en mag niet doe-het-zelf verwijderd worden. Aangezien dit materiaal niet zonder scheuren of breken verwijderd kan worden, kunnen bij deze werken asbestvezels vrijkomen in een binnenruimte. Schakel een erkend asbestverwijderaar in om het pleisterwerk veilig te verwijderen en af te voeren.

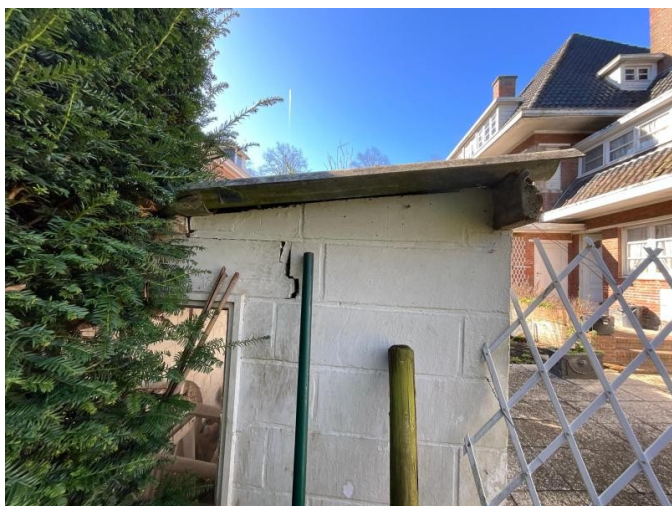
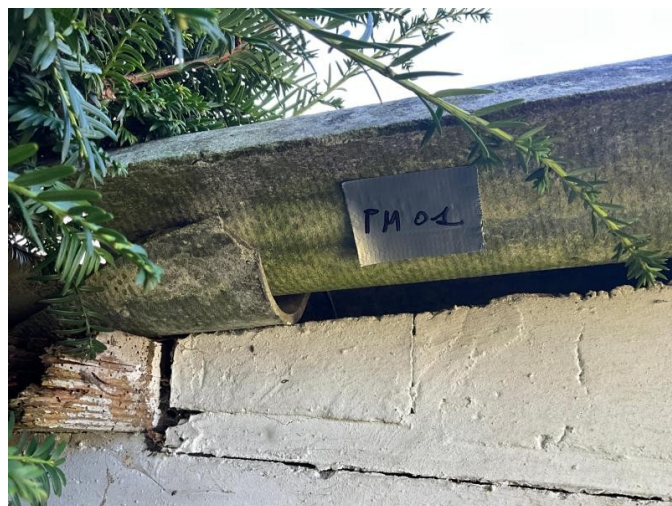
Het asbestmateriaal valt onder de mijlpaal van 2034.

Eindbeoordeling materiaalrisico	Zeer laag materiaalrisico en/of zeer lage kans op vezelvrijgave
---------------------------------	---

Gebondenheid	Categorie 1: hechtgebonden in oorsprong
Asbestsoort (vezeltype)	Alleen chrysotiel aanwezig
Asbestconcentratie	Laag (< 50%)
Afschermingsgraad van het gehele materiaal	Geheel of deels vrij aan de binnenlucht, maar geen contact met binnenluchtstromen
Toestand van het materiaal	Onbeschadigd, niet verweerd

#	Type	Referentie	Resultaat
3.1	Puntmonster	PM01	Chrysotiel

Beschrijving	Golfplaat Tuinhuis
Omgeving	Grenst aan binnen- en buitenlucht
Primaire drager	Schuin dak
Asbestmateriaal	Dak- en gevelbekleding - Golfplaat
Bindmiddel van asbestmateriaal	Cement
Gebondenheid op basis van bindmiddel	Hecht
Hoeveelheid (oppervlakte - aantal)	<ul style="list-style-type: none">• 6,00 m² - 1 stuk
Totale oppervlakte	6,00 m ²
Eenvoudig bereikbaar	Ja
Bevestigingswijze	<ul style="list-style-type: none">• Geklemd• Geschroefd
Identificatiemethode	Een monstername door de asbestdeskundige met laboanalyse door een asbestlabo.
Destructieve handeling voor identificatie	Nee
Opmerking	Het betreft een (ruwe) schatting van de hoeveelheid, de opgegeven hoeveelheid kan niet gebruikt worden voor meetstaat.

- Zorg voor een veilig beheer. Vermijd het beschadigen van het asbestmateriaal. Controleer de toestand jaarlijks op wijzigingen.
- Verwijder dit asbestmateriaal zo snel mogelijk. Volg de toestand goed op.

- Eenvoudige handelingen: mag via doe-het-zelf of door werknemer(s) met opleidingsattest eenvoudige handelingen
De golfplaten kunnen voorzichtig losgeschroefd worden, zonder de toepassing zelf te breken, vooraf bevochtigen om stof te voorkomen. Standaard dragen van de nodige wegwerpbeschermingsmiddelen FFP3-masker, handschoenen en Tyvek overall type 5-6. Dubbel verpakken in plastic zak en afvoeren naar het containerpark als hechtgebonden asbestafval.

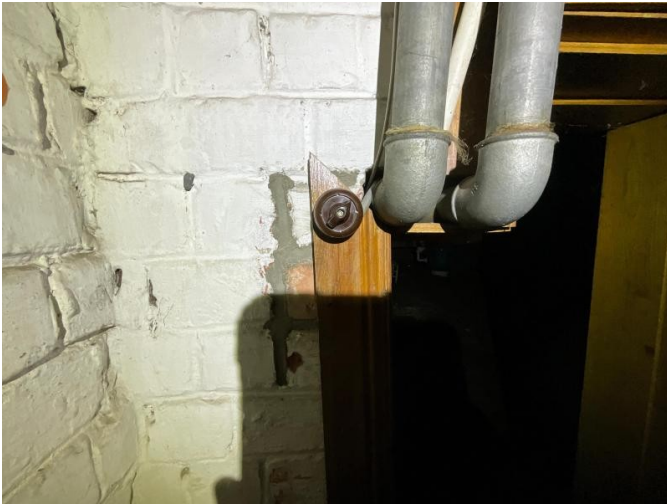
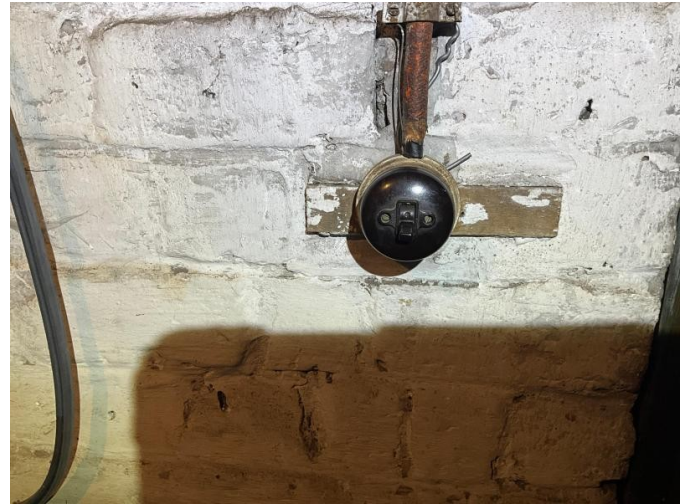
Het asbestmateriaal valt onder de mijlpaal van 2040.

Eindbeoordeling materiaalrisico	Laag materiaalrisico en/of verlaagde kans op vezelvrijgave
---------------------------------	--

Gebondenheid	Categorie 1: hechtgebonden in oorsprong
Asbestsoort (vezeltype)	Crocidoliet aanwezig
Asbestconcentratie	Laag (< 50%)
Afschermingsgraad van het gehele materiaal	Geheel of deels vrij aan de binnenlucht, maar geen contact met binnenluchtstromen
Toestand van het materiaal	Onbeschadigd, niet verweerd

Beschrijving	Bakeliet elektrisch materiaal
Omgeving	Binnen
Primaire drager	Communicatie en elektrische infrastructuur en uitrusting
Asbestmateriaal	Plaat, paneel, tablet - Type Bakeliet
Bindmiddel van asbestmateriaal	Kunststof of -hars
Gebondenheid op basis van bindmiddel	Hecht
Hoeveelheid (oppervlakte - dikte - aantal)	<ul style="list-style-type: none">• 4,00 m² - 10,00 cm - 1 stuk
Totaal volume	0,40 m ³
Eenvoudig bereikbaar	Ja
Bevestigingswijze	<ul style="list-style-type: none">• Geschroefd
Identificatiemethode	<p>De asbestdeskundige beoordeelt het materiaal als asbestverdacht en dus asbesthoudend, en dit zonder monstername.</p> <p>Motivatie: De monstername brengt andere schade aan dan schade die inherent is aan de monstername.</p>
Destructieve handeling voor identificatie	Nee
Opmerking	Het betreft een (ruwe) schatting van de hoeveelheid, de opgegeven hoeveelheid kan niet gebruikt worden voor meetstaat.

- Verwijder dit asbestmateriaal zo snel mogelijk. Volg de toestand goed op.

- Eenvoudige handelingen: mag via doe-het-zelf of door werknemer(s) met opleidingsattest eenvoudige handelingen
Indien het materiaal niet beschadigd geraakt mag dit eventueel door een doe-het-zelver verwijderd worden. Dit is enkel mogelijk mits het nemen van de juiste voorzorgsmaatregelen en mits het materiaal goed geïmpregneerd wordt tijdens de verwijdering (elektriciteit afsluiten!). Verwijder de bakeliettoepassingen voorzichtig met handgereedschap. Hiervoor dient mogelijks een deeltje van de muur handmatig uitgebroken te worden. De asbesthoudende toepassing mag in geen geval met machinaal gereedschap verwijderd worden om het risico op vrijgave van asbestdeeltjes zo veel als mogelijk in te perken. Dit materiaal moet dubbel verpakt afgevoerd worden. Voor persoonlijke bescherming tegen blootstelling wordt gebruik gemaakt van een stofmasker type P3 of gelijkwaardig stofmasker. Bescherm uzelf door gepaste PBM (Persoonlijke Beschermingsmiddelen) te dragen. Gebruik bij het verwijderen al de nodige beschermingsmiddelen (wegwerpoveral, handschoenen en P3 mondmasker).

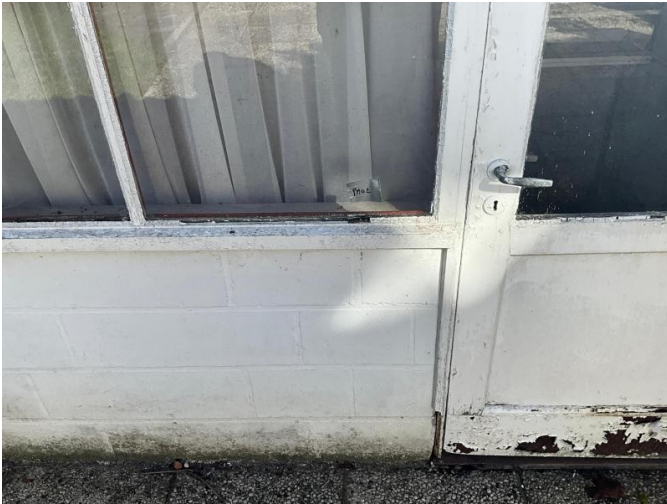
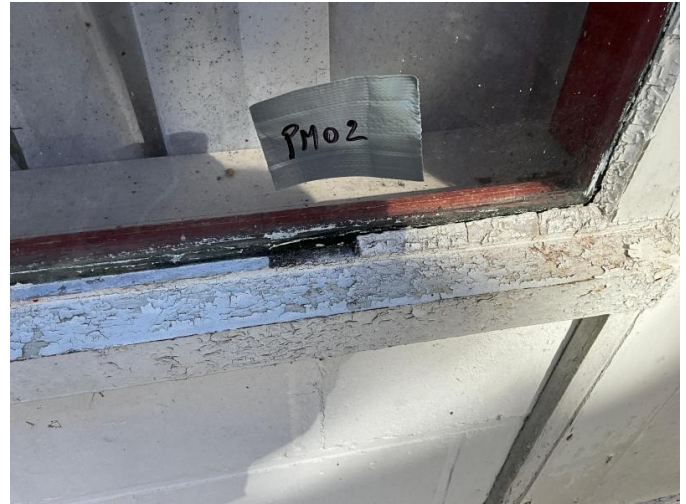
Het asbestmateriaal valt onder de mijlpaal van 2040.

Eindbeoordeling materiaalrisico	Laag materiaalrisico en/of verlaagde kans op vezelvrijgave
---------------------------------	--

Gebondenheid	Categorie 1: hechtgebonden in oorsprong
Asbestsoort (vezeltype)	Alleen chrysotiel aanwezig
Asbestconcentratie	Laag (< 50%)
Afschermingsgraad van het gehele materiaal	Geheel of deels vrij aan de buitenlucht, maar geen contact met binnenlucht
Toestand van het materiaal	Licht beschadigd, licht verweerd. Intacte calciumsilicaatplaat of materiaal met categorie 3-gebondenheid

#	Type	Referentie	Resultaat
5.1	Puntmonster	PM02	Chrysotiel

Beschrijving	Mastiek oude ramen
Omgeving	Grenst aan binnen- en buitenlucht
Primaire drager	Wandopening verticaal (raam, deur, ...)
Asbestmateriaal	In-situ afwerkingslagen - Pasta, stopverf, voegsel, stopsel, vulsel, mastiek, katten, ...
Bindmiddel van asbestmateriaal	Kitten, mastiek, pasta
Gebondenheid op basis van bindmiddel	Hecht
Hoeveelheid (gewicht - aantal)	<ul style="list-style-type: none">• 3,00 kg - 1 stuk
Totaal gewicht	3,00 kg
Eenvoudig bereikbaar	Ja
Bevestigingswijze	<ul style="list-style-type: none">• Verlijmd, ingegoten, versmeerd
Identificatiemethode	Een monstername door de asbestdeskundige met laboanalyse door een asbestlabo.
Destructieve handeling voor identificatie	Nee
Opmerking	Het betreft een (ruwe) schatting van de hoeveelheid, de opgegeven hoeveelheid kan niet gebruikt worden voor meetstaat.

- Verwijder dit asbestmateriaal zo snel mogelijk. Volg de toestand goed op.

- Eenvoudige handelingen: mag via doe-het-zelf of door werknemer(s) met opleidingsattest eenvoudige handelingen
Mastiek is een hechtgebonden toepassing. Deze dient voorzichtig te worden verwijderd ofwel door middel van bijvoorbeeld een spatel, ofwel in zijn geheel met schrijnwerk. Zorg ervoor dat er geen resten achterblijven. De mastiek voorzichtig los maken, zonder de toepassing zelf te breken, vooraf bevochtigen om stof te voorkomen. Standaard dragen van de nodige wegwerp beschermingsmiddelen FFP3-masker, handschoenen en Tyvek overall type 5-6. Dubbel verpakken in plastic zak en afvoeren naar het containerpark als hechtgebonden asbestafval.

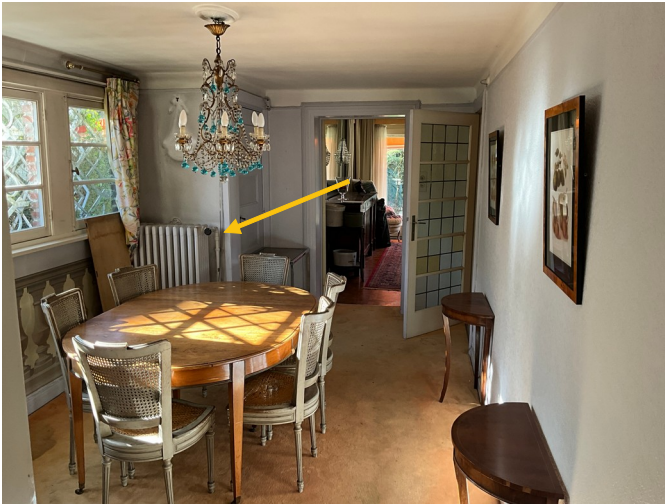
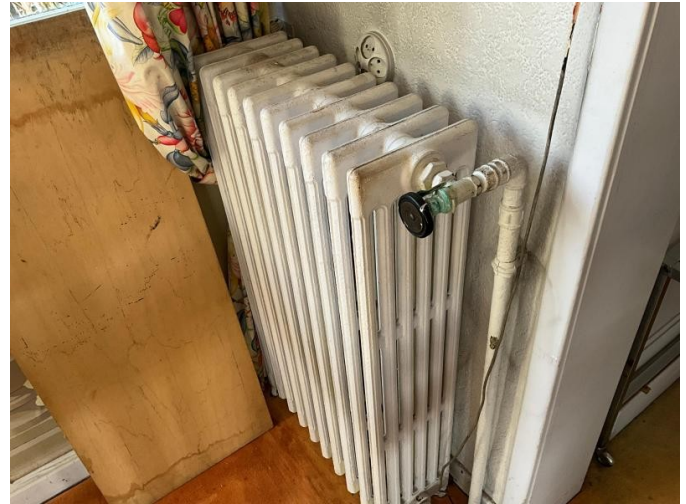
Het asbestmateriaal valt onder de mijlpaal van 2040.

Eindbeoordeling materiaalrisico	Laag materiaalrisico en/of verlaagde kans op vezelvrijgave
---------------------------------	--

Gebondenheid	Categorie 1: hechtgebonden in oorsprong
Asbestsoort (vezeltype)	Crocidoliet aanwezig
Asbestconcentratie	Laag (< 50%)
Afschermingsgraad van het gehele materiaal	Geheel of deels vrij aan de binnenlucht, maar geen contact met binnenluchtstromen
Toestand van het materiaal	Onbeschadigd, niet verweerd

Beschrijving	Bakeliet draaiknop radiatoren
Omgeving	Binnen
Primaire drager	HVAC infrastructuur en uitrusting
Asbestmateriaal	Plaat, paneel, tablet - Type Bakeliet
Bindmiddel van asbestmateriaal	Kunststof of -hars
Gebondenheid op basis van bindmiddel	Hecht
Hoeveelheid (oppervlakte - dikte - aantal)	• 1,00 m ² - 2,00 cm - 1 stuk
Totaal volume	0,02 m ³
Eenvoudig bereikbaar	Ja
Bevestigingswijze	• Geschroefd
Identificatiemethode	De asbestdeskundige beoordeelt het materiaal als asbestverdacht en dus asbesthoudend, en dit zonder monstername. Motivatie: De monstername brengt andere schade aan dan schade die inherent is aan de monstername.
Destructieve handeling voor identificatie	Nee
Opmerking	Het betreft een (ruwe) schatting van de hoeveelheid, de opgegeven hoeveelheid kan niet gebruikt worden voor meetstaat.

- Verwijder dit asbestmateriaal zo snel mogelijk. Volg de toestand goed op.

- Eenvoudige handelingen: mag via doe-het-zelf of door werknemer(s) met opleidingsattest eenvoudige handelingen
Indien het materiaal niet beschadigd geraakt mag dit eventueel door een doe-het-zelver verwijderd worden. Dit is enkel mogelijk mits het nemen van de juiste voorzorgsmaatregelen en mits het materiaal goed geïmpregneerd wordt tijdens de verwijdering. Verwijder de bakeliettoepassingen voorzichtig met handgereedschap. Hiervoor dient mogelijks een deeltje van de muur handmatig uitgebroken te worden. De asbesthoudende toepassing mag in geen geval met machinaal gereedschap verwijderd worden om het risico op vrijgave van asbestdeeltjes zo veel als mogelijk in te perken. Dit materiaal moet dubbel verpakt afgevoerd worden. Voor persoonlijke bescherming tegen blootstelling wordt gebruik gemaakt van een stofmasker type P3 of gelijkwaardig stofmasker. Bescherm uzelf door gepaste PBM (Persoonlijke Beschermingsmiddelen) te dragen. Gebruik bij het verwijderen al de nodige beschermingsmiddelen (wegwerpoverall, handschoenen en P3 mondmasker).

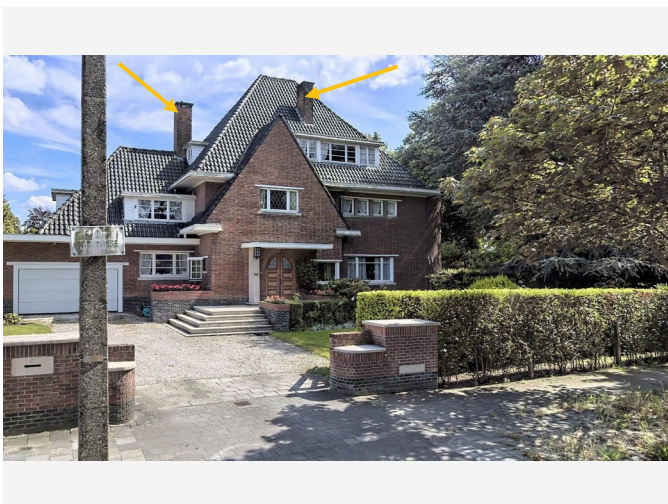
Situeringfoto

Tijdelijke beperking

Reden: Het te onderzoeken materiaal situeert zich hoger dan 3,50 m te rekenen vanaf een veilige ondergrond

Uitleg van de asbestdeskundige: Het rookgaskanaal is niet beoordeeld. Aan de buitenzijde is het hoger dan 3,5 meter om de schoorsteen te inspecteren. Het is niet zichtbaar of er een asbestverdacht rookgaskanaal aanwezig is in de schoorsteen. Conform ons inspectieprotocol mogen wij een beperking invoeren voor hoogtes hoger dan 3,5 m. Indien men dit wil laten onderzoeken, dient er een nieuwe afspraak gemaakt te worden en moet er een hoogtewerker voorzien worden, evenals iemand die bevoegd is om deze te bedienen en eventueel een techniker die de al dan niet aanwezige schouwhoed kan afnemen en weer terugplaatsen.

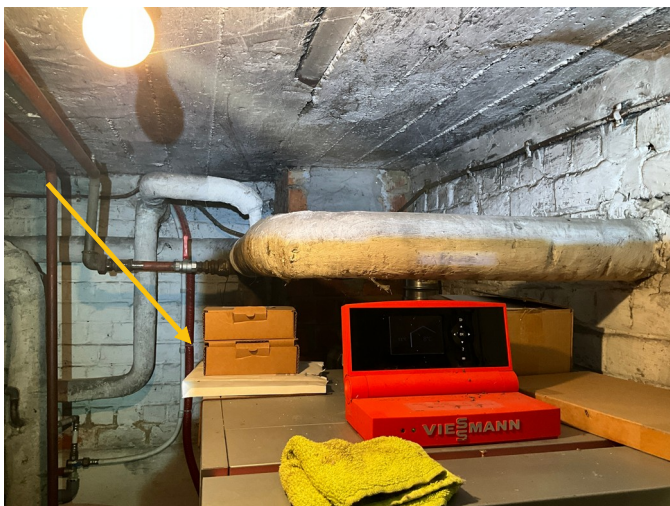
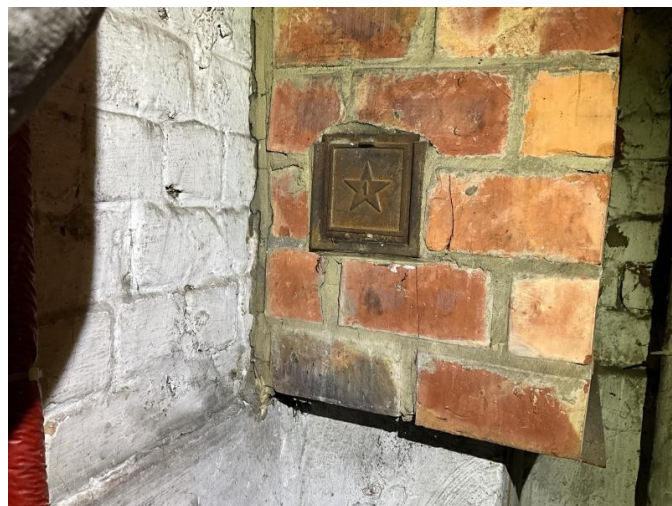
De roetklep is uit staal, niet-asbestverdacht.

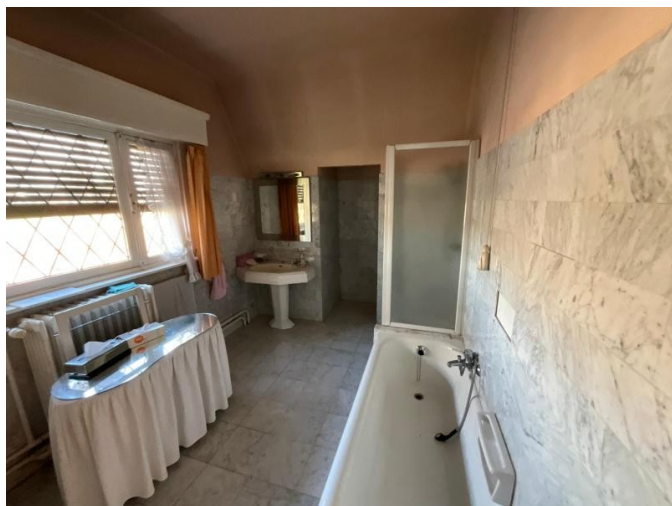
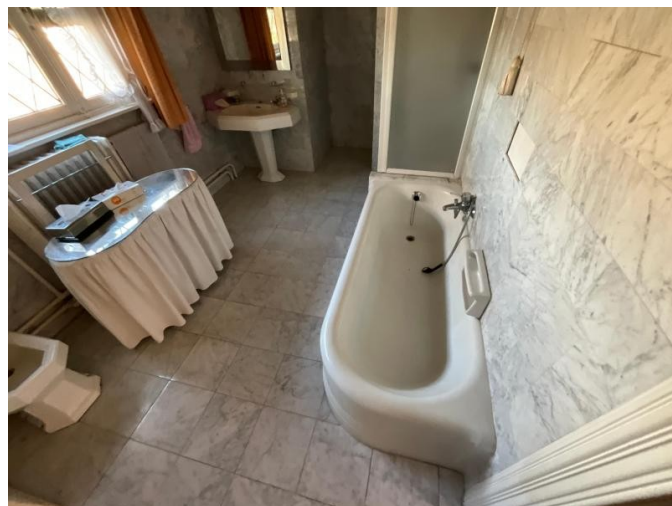
De gebruikte tegellijm van faiencetegels kan asbest bevatten, het betreft een niet-destructief onderzoek, hierdoor kon deze niet visueel vastgesteld of bemonsterd worden.

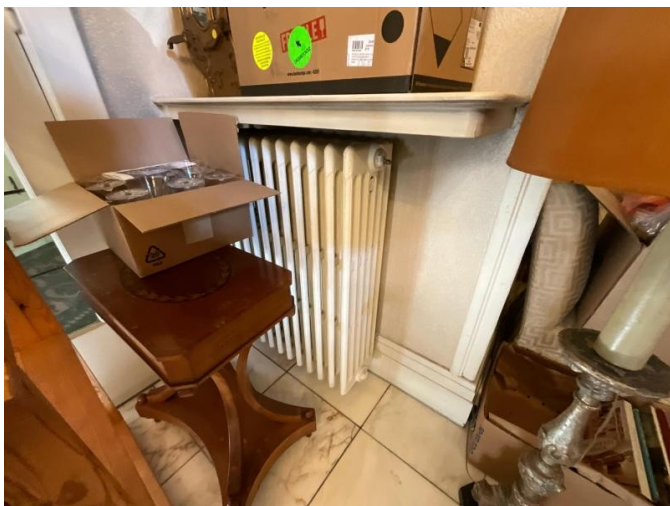
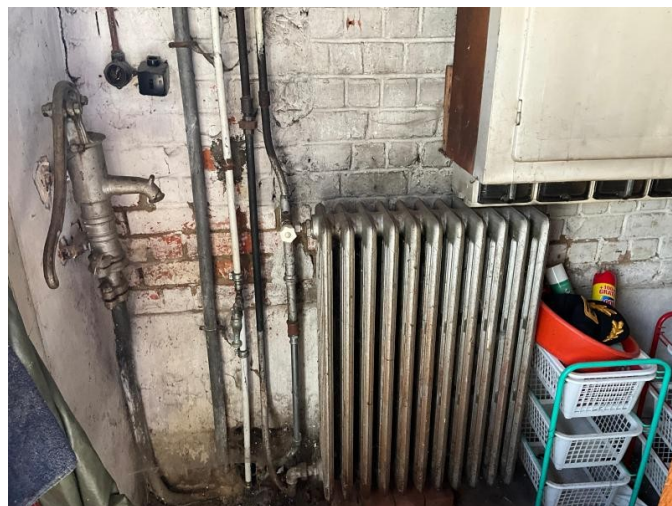
Bij oude radiatoren werd vaak asbest gebruikt voor de afdichting van leidingen. Dit is van buiten niet te zien. Ook in leidingen en de draaiknop komt het bijvoorbeeld veel voor. Bij het vervangen van oude radiatoren is dit iets om rekening mee te houden.

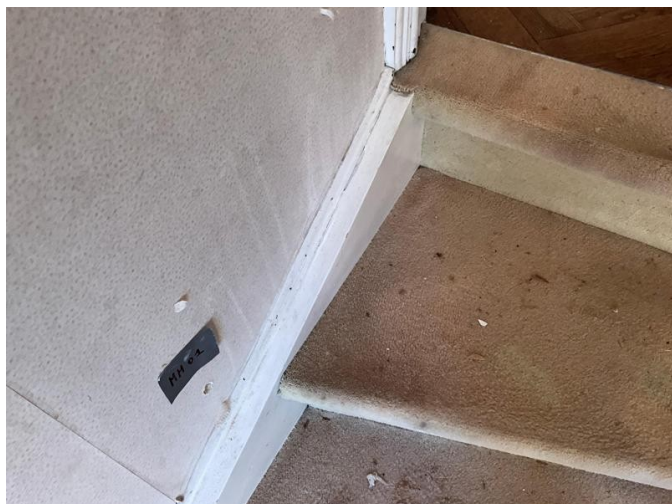
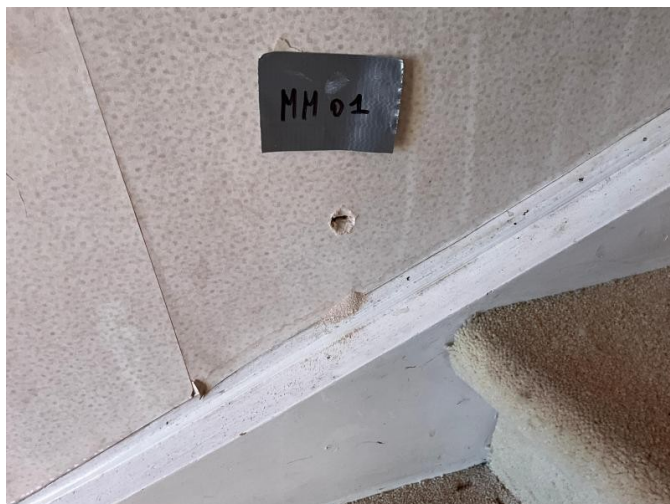
Fiche 11: Pleisterwerk muren

Geen asbest

#	Type	Referentie	Resultaat
11.1	Mengmonster	MM01	Geen asbest

Beschrijving	Pleisterwerk muren
Omgeving	Binnen
Primaire drager	Binnenwand
Bindmiddel van materiaal	Gips - kalk
Gebondenheid op basis van bindmiddel	Niet-hechtgebonden
Hoeveelheid (oppervlakte - dikte - aantal)	• 375,00 m ² - 1,00 cm - 1 stuk
Totaal volume	3,75 m ³
Identificatiemethode	Een monstername door de asbestdeskundige met laboanalyse door een asbestlabo.
Destructieve handeling voor identificatie	Nee
Opmerking	Het betreft een (ruwe) schatting van de hoeveelheid, de opgegeven hoeveelheid kan niet gebruikt worden voor meetstaat. De muren van de keuken en garage zijn niet bepleisterd.

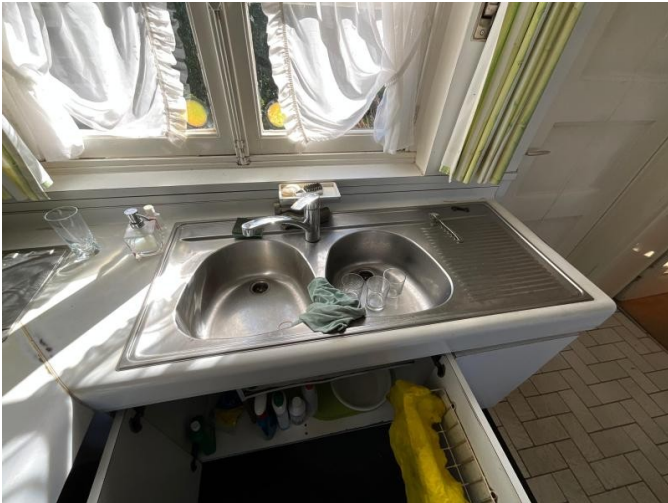
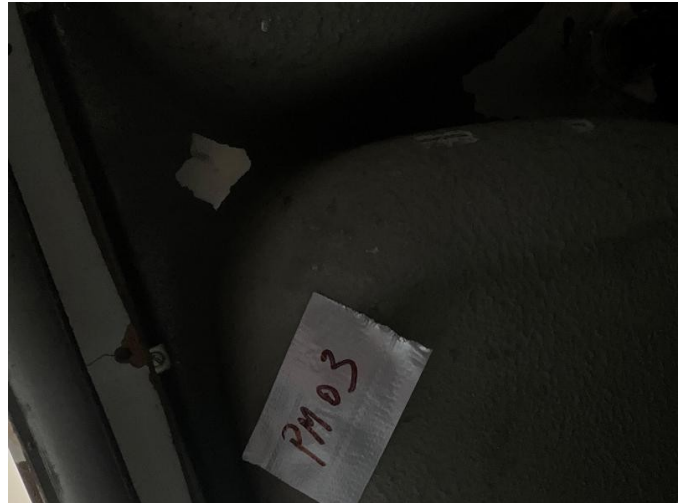
Geen asbest

#	Type	Referentie	Resultaat
12.1	Puntmonster	PM03	Geen asbest

Beschrijving	Anti-trillingsleertje onderzijde gootsteen
Omgeving	Binnen
Primaire drager	Inrichting (meubilair, ...)
Bindmiddel van materiaal	Bitumen (roofing, teer, asfalt)
Gebondenheid op basis van bindmiddel	Hecht
Hoeveelheid (gewicht - aantal)	<ul style="list-style-type: none">• 0,20 kg - 1 stuk
Totaal gewicht	0,20 kg
Identificatiemethode	Een monstername door de asbestdeskundige met laboanalyse door een asbestlabo.
Destructieve handeling voor identificatie	Nee
Opmerking	Het betreft een (ruwe) schatting van de hoeveelheid, de opgegeven hoeveelheid kan niet gebruikt worden voor meetstaat.

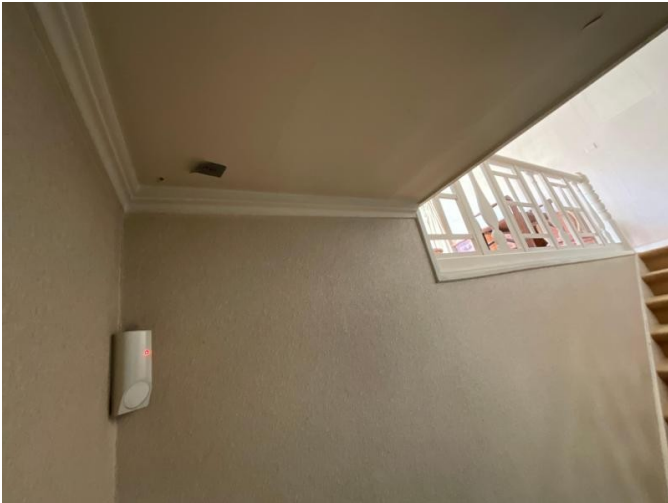
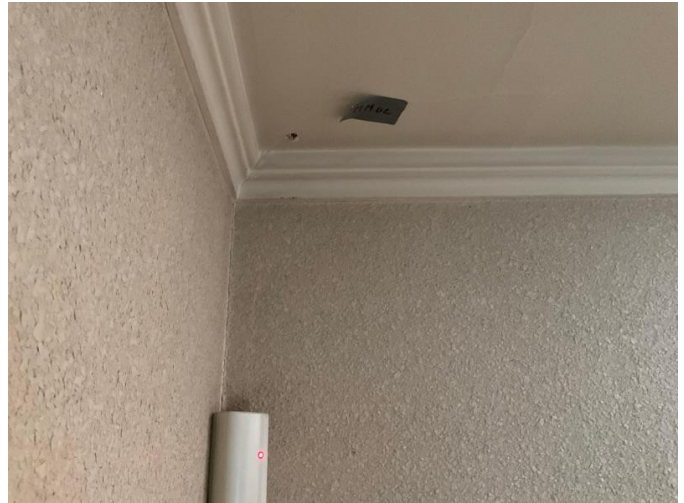
Fiche 13: Pleisterwerk plafonds

Geen asbest

#	Type	Referentie	Resultaat
13.1	Mengmonster	MM02	Geen asbest

Beschrijving	Pleisterwerk plafonds
Omgeving	Binnen
Primaire drager	Plafond
Bindmiddel van materiaal	Gips - kalk
Gebondenheid op basis van bindmiddel	Niet-hechtgebonden
Hoeveelheid (oppervlakte - dikte - aantal)	• 374,00 m ² - 1,00 cm - 1 stuk
Totaal volume	3,74 m ³
Identificatiemethode	Een monstername door de asbestdeskundige met laboanalyse door een asbestlabo.
Destructieve handeling voor identificatie	Nee
Opmerking	Het betreft een (ruwe) schatting van de hoeveelheid, de opgegeven hoeveelheid kan niet gebruikt worden voor meetstaat. Het plafond van de keuken en garage zijn niet bepleisterd.

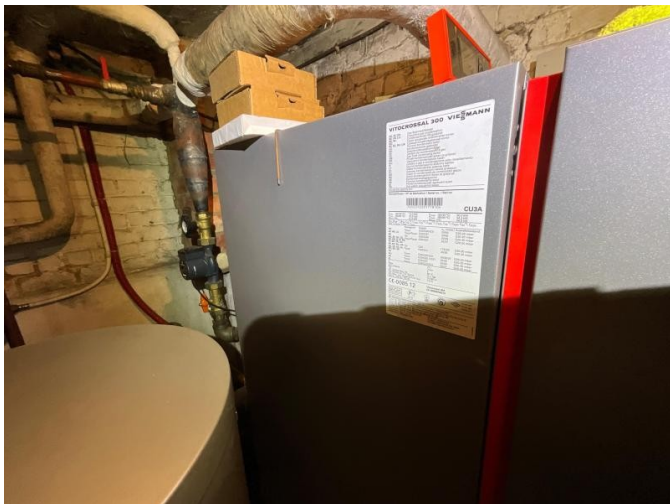
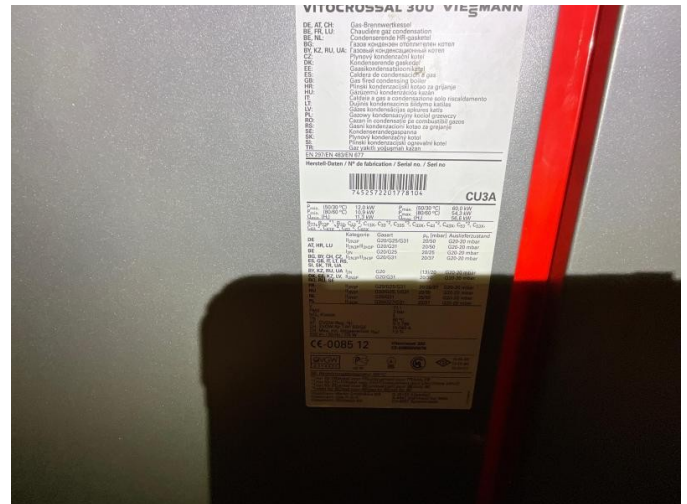
Beschrijving	Notitie	Terug te vinden op plannen
Fiche 14: Materialen aan de stookketel (dichtingen, isolerend materiaal)	De Viessmann Vitocrossal 300 is van anno 2012, is niet-asbestverdacht.	Plan 1.1: Kelder
