# Asbestinventarisatetest

Warande 110, 9270 Laarne

Attestnummer : 20260419-000054.000

Uitgegeven op : 19.04.2026

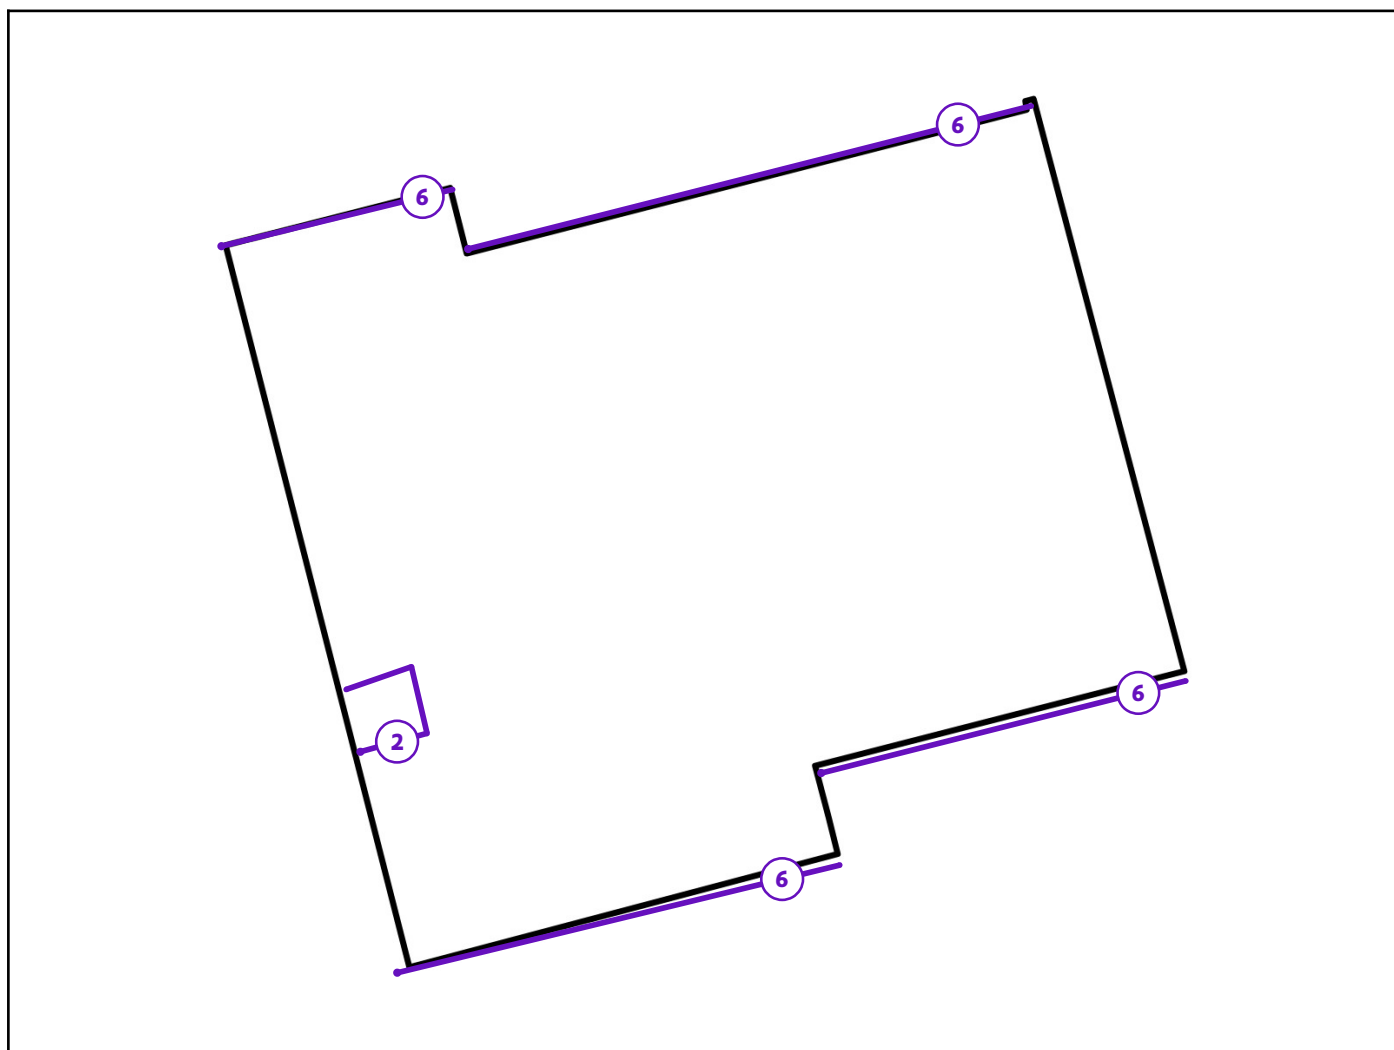
## Plan 1.1: Hoofdgebouw plan

Beschrijving	Type	Actie
2. Schouw op het dak (beperkingsfiche)	Beperking	-
6. Dakgoot bevat niet asbestverdachte laag	Advies	-

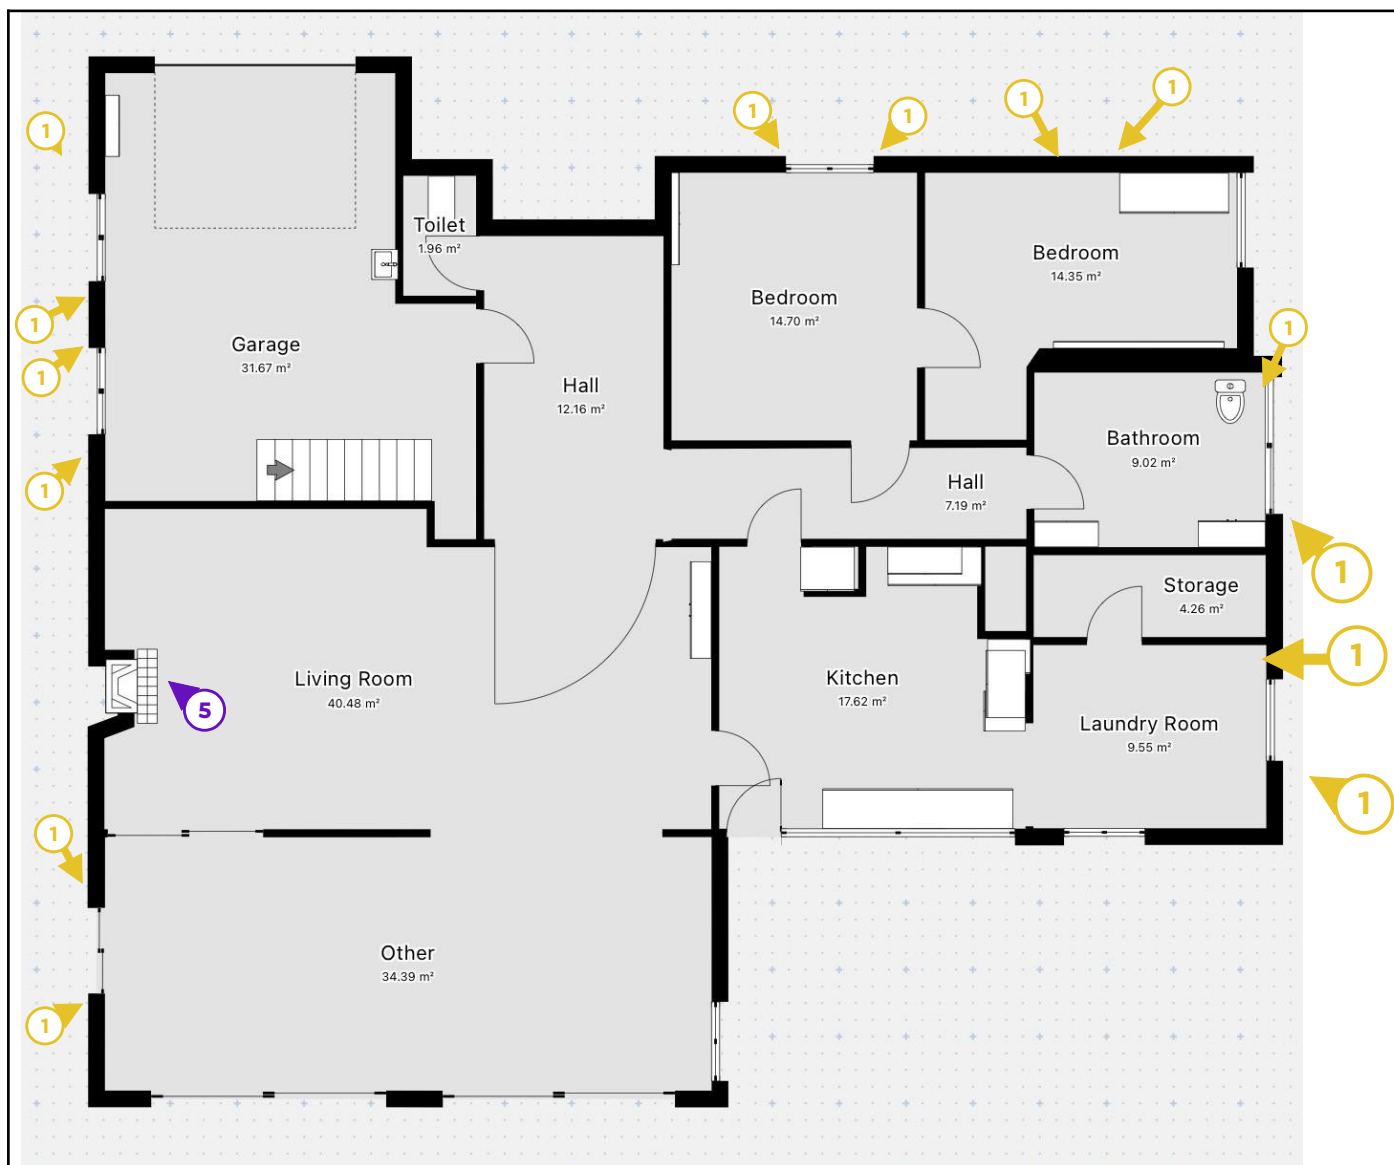
# Plan 1.2: GELIJKVLOERS

Beschrijving	Type	Actie
1. Glasal (visueel vastgesteld)	Asbestmateriaal	Zorgvuldig beheren
5. Kachelkoord (visueel niet verdacht)	Advies	-

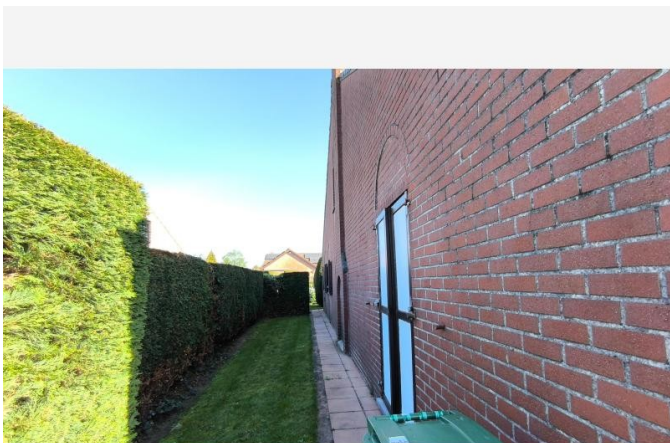
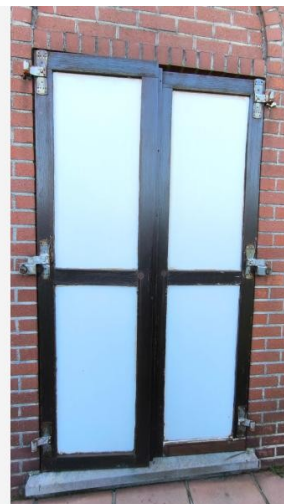
Het asbestmateriaal valt onder de mijlpaal van 2040.

Eindbeoordeling materiaalrisico	Laag materiaalrisico en/of verlaagde kans op vezelvrijgave
---------------------------------	--

Gebondenheid	Categorie 1: hechtgebonden in oorsprong
Asbestsoort (vezeltype)	Crocidoliet aanwezig
Asbestconcentratie	Laag (< 50%)
Afschermingsgraad van het gehele materiaal	Geheel of deels vrij aan de buitenlucht, maar geen contact met binnenlucht
Toestand van het materiaal	Onbeschadigd, niet verweerd

Beschrijving	Glasal (visueel vastgesteld)
Omgeving	Buiten
Primaire drager	Wandopening verticaal (raam, deur, ...)
Asbestmateriaal	Plaat, paneel, tablet - Geëmailleerd, type Glasal
Bindmiddel van asbestmateriaal	Cement
Gebondenheid op basis van bindmiddel	Hecht
Hoeveelheid (oppervlakte - dikte - aantal)	• 1,00 m <sup>2</sup> - 0,50 cm - 18 stuks
Totaal volume	0,09 m <sup>3</sup>
Eenvoudig bereikbaar	Ja
Bevestigingswijze	• Geklemd
Identificatiemethode	De asbestdeskundige beoordeelt het materiaal als asbestverdacht en dus asbesthoudend, en dit zonder monstername.  Motivatie: De monstername brengt andere schade aan dan schade die inherent is aan de monstername.
Destructieve handeling voor identificatie	Nee
Opmerking	De platen zijn visueel /auditief als asbestverdacht beschouwd. Er werd geen staalname uitgevoerd wegens kans op breukvlakken.  De vermelde oppervlaktes, diktes, gewichten en volumes betreffen een beredeneerde schatting. Er worden geen rechten verleend aan deze oppervlaktes/diktes/volumes.

Zorgvuldig beheren

- Zorg voor een veilig beheer. Vermijd het beschadigen van het asbestmateriaal. Controleer de toestand jaarlijks op wijzigingen.
- Voer bijkomende staalname(s) uit.

- Eenvoudige handelingen: mag via doe-het-zelf of door werknemer(s) met opleidingsattest eenvoudige handelingen  
Mag verwijderd worden via EH via doe-het zelf :

Standaard dragen van de nodige wegwerp beschermingsmiddelen FFP 3 masker , handschoenen en tyvec CAT III type 5-6 , afwasbaar schoeisel Fixeer de platen , maak de platen voorzichtig los zonder te breken , verpak dubbel met plastic folie , luchtdicht verpakken en afvoeren naar een plaatselijk containerpark als hechtgebonden afval. Voor hechtgebonden toepassingen: Bij verwijdering door doe-het-zelf moet men dit afval dubbel en luchtdicht verpakt aandienen bij het gemeentelijk recyclagepark. Men raadpleegt best op voorhand de voorwaarden van het recyclagepark.

EH opgeleid personeel 8 u basis . Bij vervangen van de ramen kunnen de panelen mee verwijderd worden door de plaatsers van nieuw raamwerk. Alle werknemer(s) moeten wel beschikken over een opleidingsattest eenvoudige handelingen 8u. Raam/deur kader stofvrij maken dmv hepa stofzuiger met absoluutfilter Zie ook link Zie <https://ovam.vlaanderen.be/wie-mag-wat-verwijderen>  
<https://ovam.vlaanderen.be/voorzorgsmaatregelen-bij-asbestverwijdering>  
<https://ovam.vlaanderen.be/asbestafval-afvoeren> Zie ook wetgevend kader (website van de OVAM en CODEX boek VI titel 3). <http://werk.belgie.be/sites/default/files/content/documents/Welzijn%20op%20het%20werk/Regelgeving/Codex%20boek%20VI%20titel%203%20Asbest.pdf> methodiek verwijderingsmethododes worden achteraan in het attest verder toegelicht.

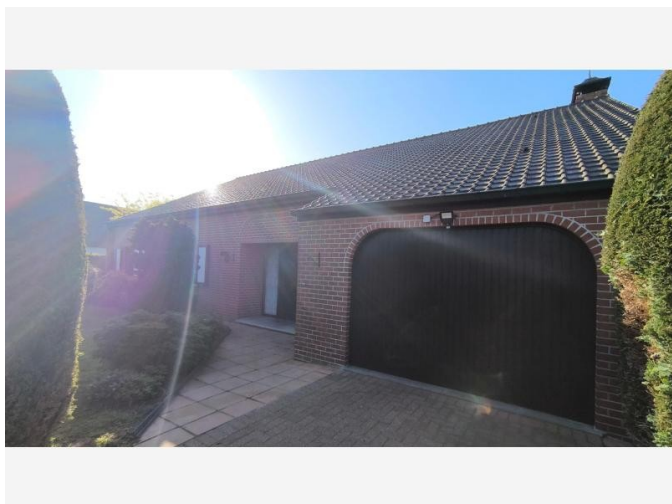
**Reden:** Het te onderzoeken materiaal situeert zich hoger dan 3,50 m te rekenen vanaf een veilige ondergrond

**Uitleg van de asbestdeskundige:** Bij werken (dak of reiniging schouw) kan een stelling geplaatst worden, het is niet duidelijk of er asbestverdachte materialen aanwezig zijn in/rond de schouw.

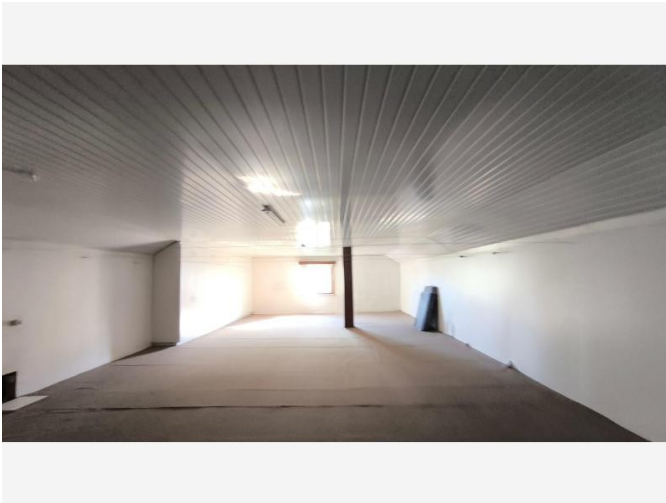
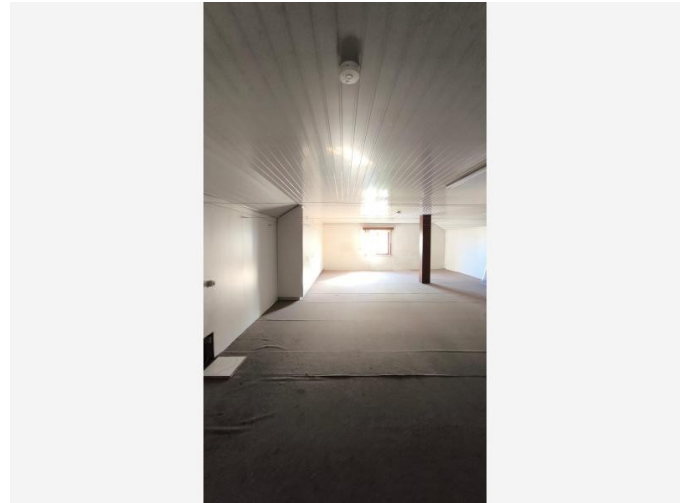
binnenwanden zijn afgewerkt met valse wanden. Het is niet duidelijk of er pleisterwerk of asbest toepassingen aanwezig zijn achter/op deze valse wanden, het is aangewezen om bijkomend onderzoek uit te voeren bij werken.

Zonder destructieve handeling is het niet mogelijk om na te gaan of er asbesthoudende materialen aanwezig zijn achter de wand afwerking. Als bij sloop of renovatie blijkt dat er achter deze wanden nog pleisterwerk of asbest verdachte toepassingen aanwezig zijn, moet dit bemonsterd worden.

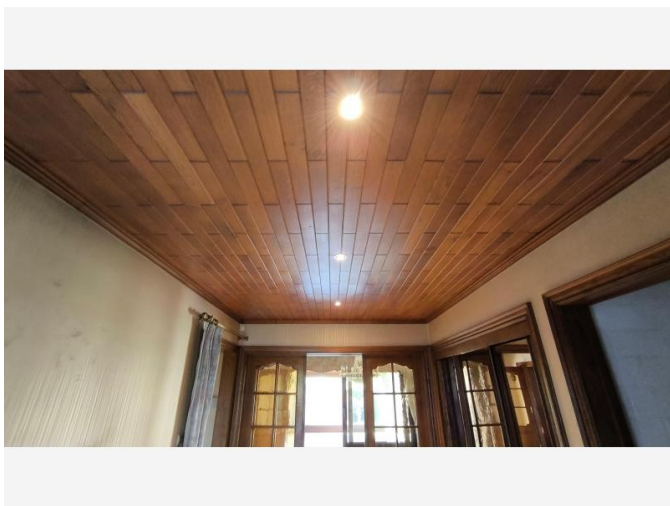
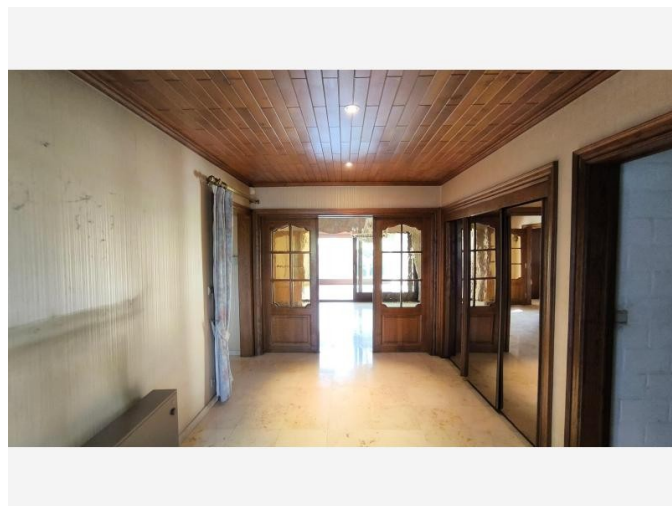
Plafonds zijn afgewerkt met valse plafonds in plaatmateriaal. Het is niet duidelijk of er pleisterwerk of ander verdacht asbestmateriaal aanwezig is achter / op deze valse plafonds, het is aangewezen om bijkomend onderzoek uit te voeren bij werken. Zonder destructieve handeling is het niet mogelijk om na te gaan of er asbesthoudende materialen aanwezig zijn achter de plafond afwerking. Als bij sloop of renovatie blijkt dat er achter deze plafonds nog pleisterwerk of asbest verdachte toepassingen aanwezig zijn, moet dit bemonsterd worden.

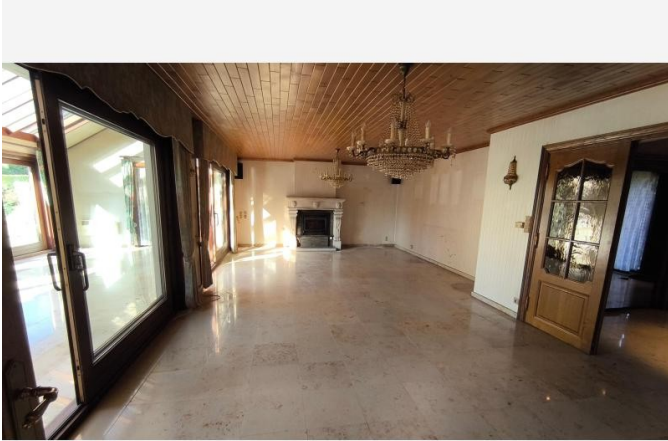
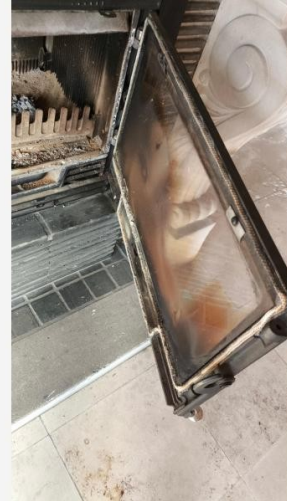
De koord werd visueel herkend als een synthetische koord en is niet asbesthoudend.

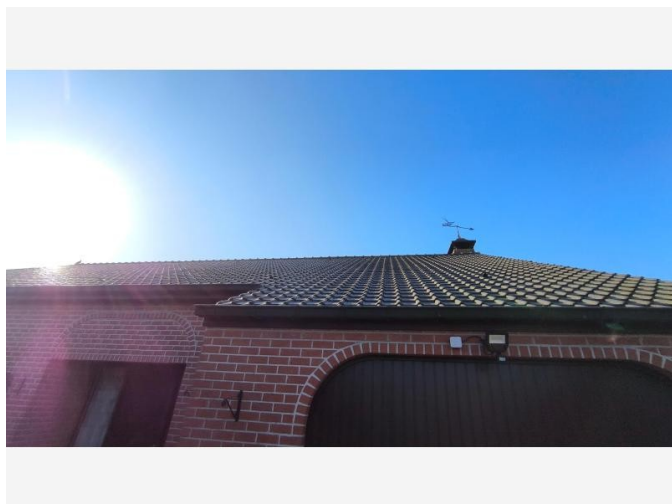
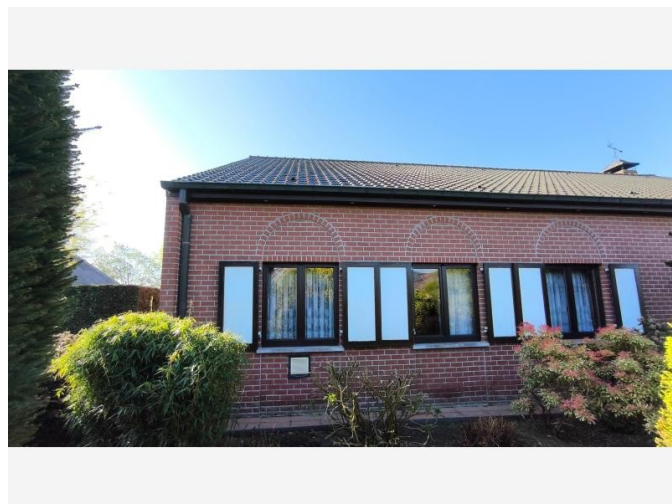
De dakgoot werd gecontroleerd, het materiaal is niet asbest-verdacht

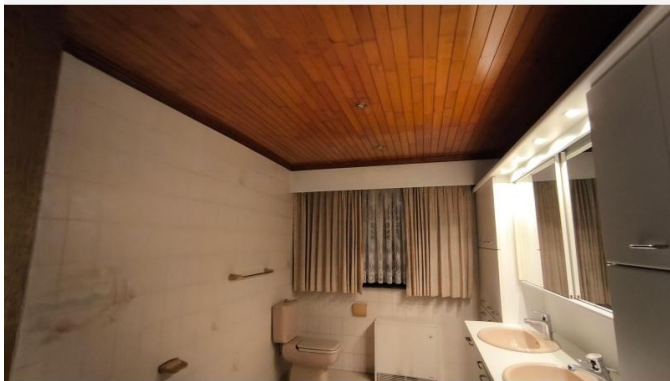
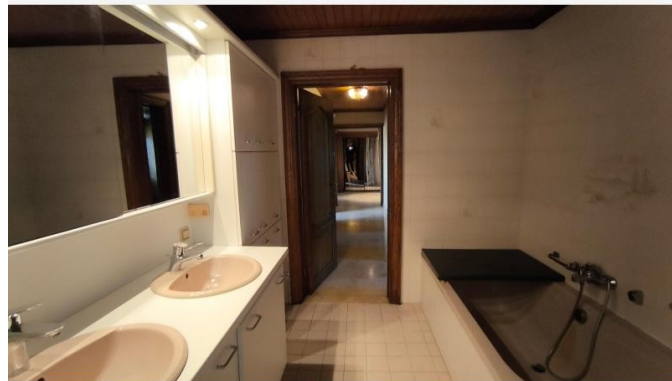
In het inspectieprotocol is een monsternamen van tegellijm verplicht om dit te identificeren als niet-asbesthoudend. Er waren geen facturen ter beschikking die bevestigen dat de tegels na 2001 waren geplaatst. Er waren geen bestaande beschadigingen aan de wandtegels om de lijm voldoende te kunnen inspecteren. Om dit af te toetsen is het aangewezen om bij eventuele renovatiewerken aan de tegels verder onderzoek/staalname te laten uitvoeren ter controle.

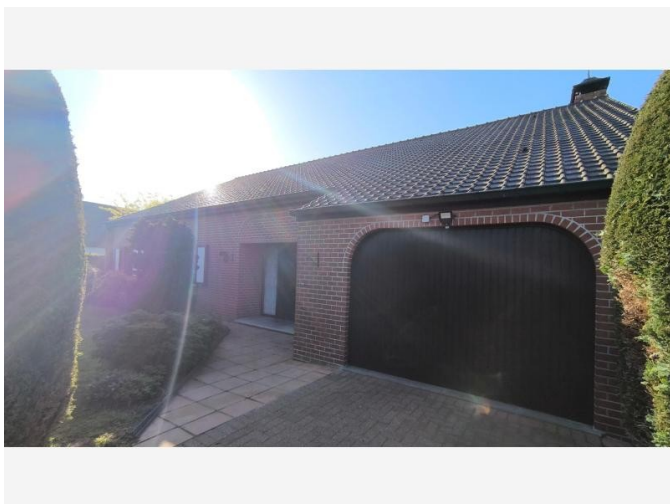
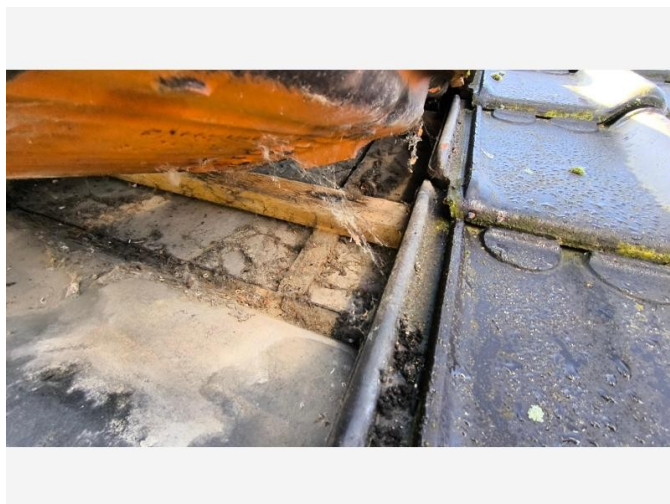
## Fiche 8: Onderdak (staalname)

Geen asbest

#	Type	Referentie	Resultaat
8.1	Puntmonster	M02 - ONDERDAK	Geen asbest

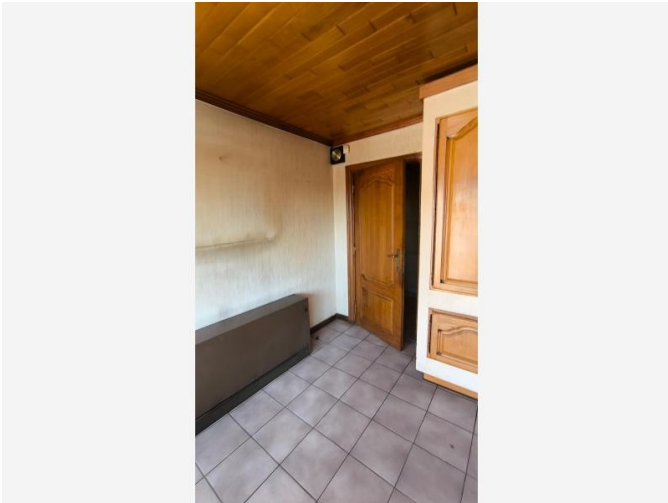
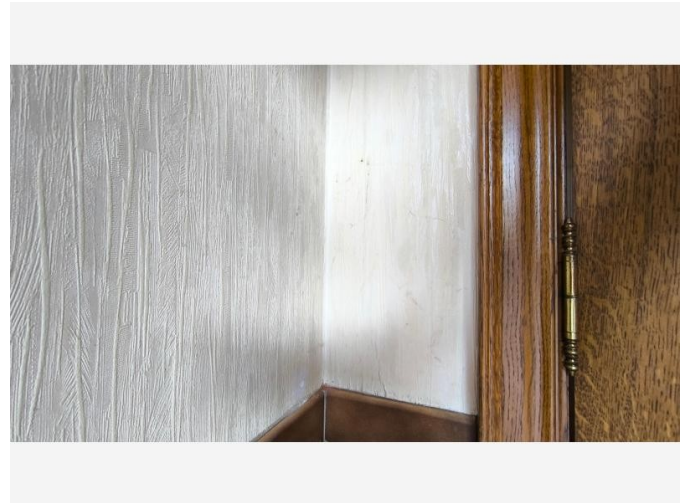
## Fiche 9: Muurpleister

Geen asbest

#	Type	Referentie	Resultaat
9.1	Mengmonster	M01 - PL MUUR	Geen asbest
