# Asbestinventarisatetest

Hamerstraat 29, 9000 Gent

Attestnummer : **20260922-000457.000**

Uitgegeven op : **22.09.2026**

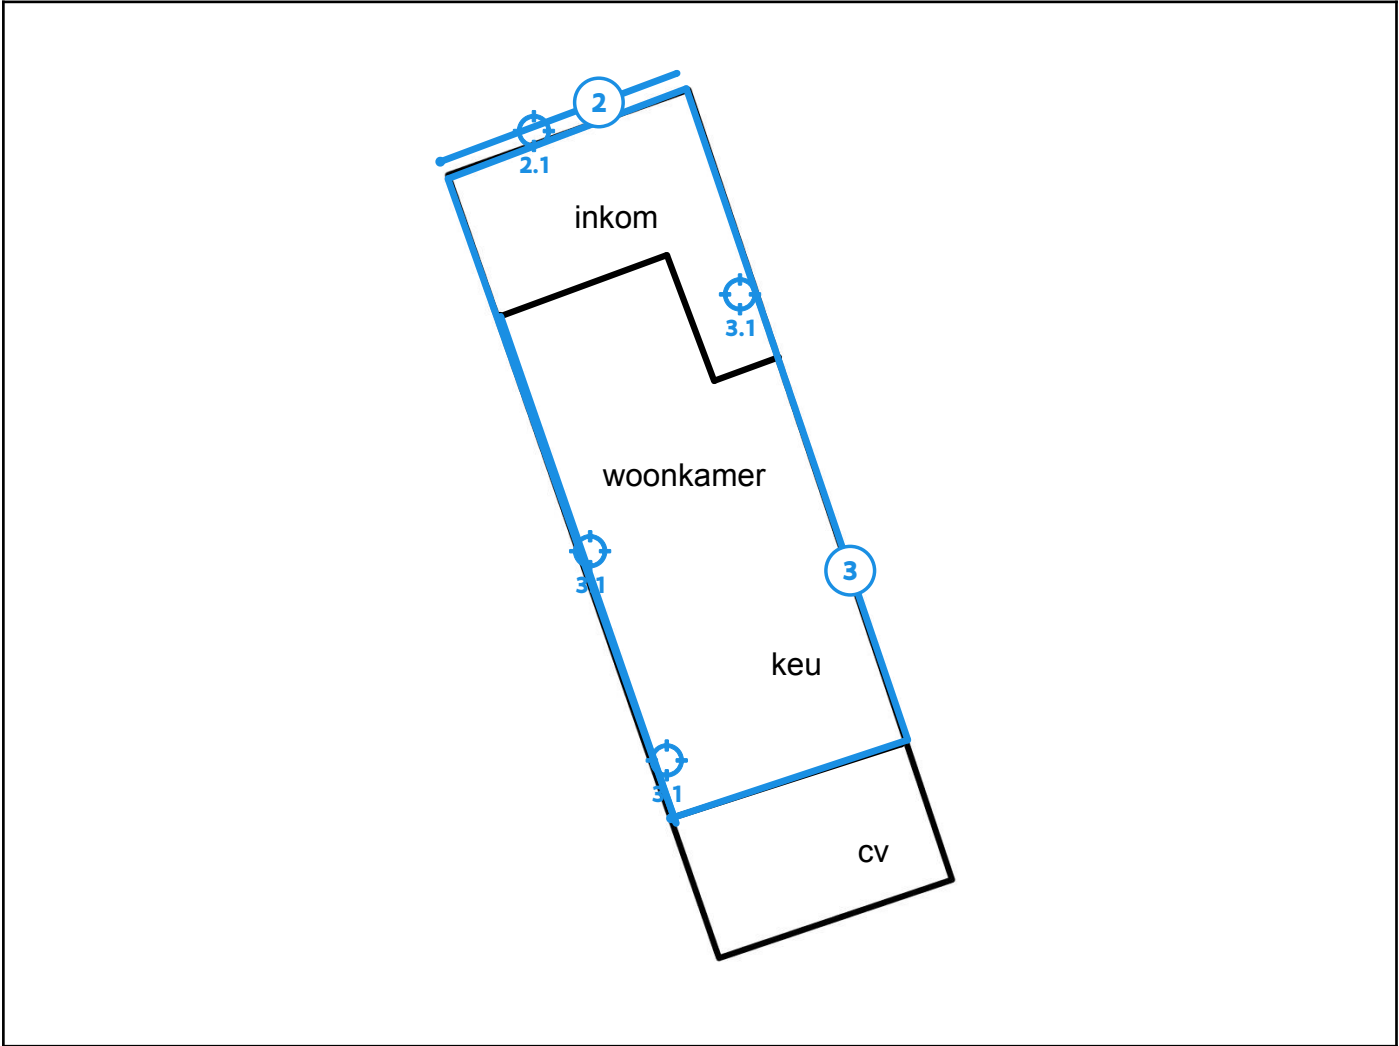
# Plan 1.1: Plan V0

| Beschrijving | Type | Actie |
|---|---|---|
| 2. Cementen smeerlaag buiten | Geen asbest | - |
| 2.1 Code: -3 | Mengmonster | - |
| 3. Pleisterwerk wanden | Geen asbest | - |
| 3.1 Code: -1 | Mengmonster | - |

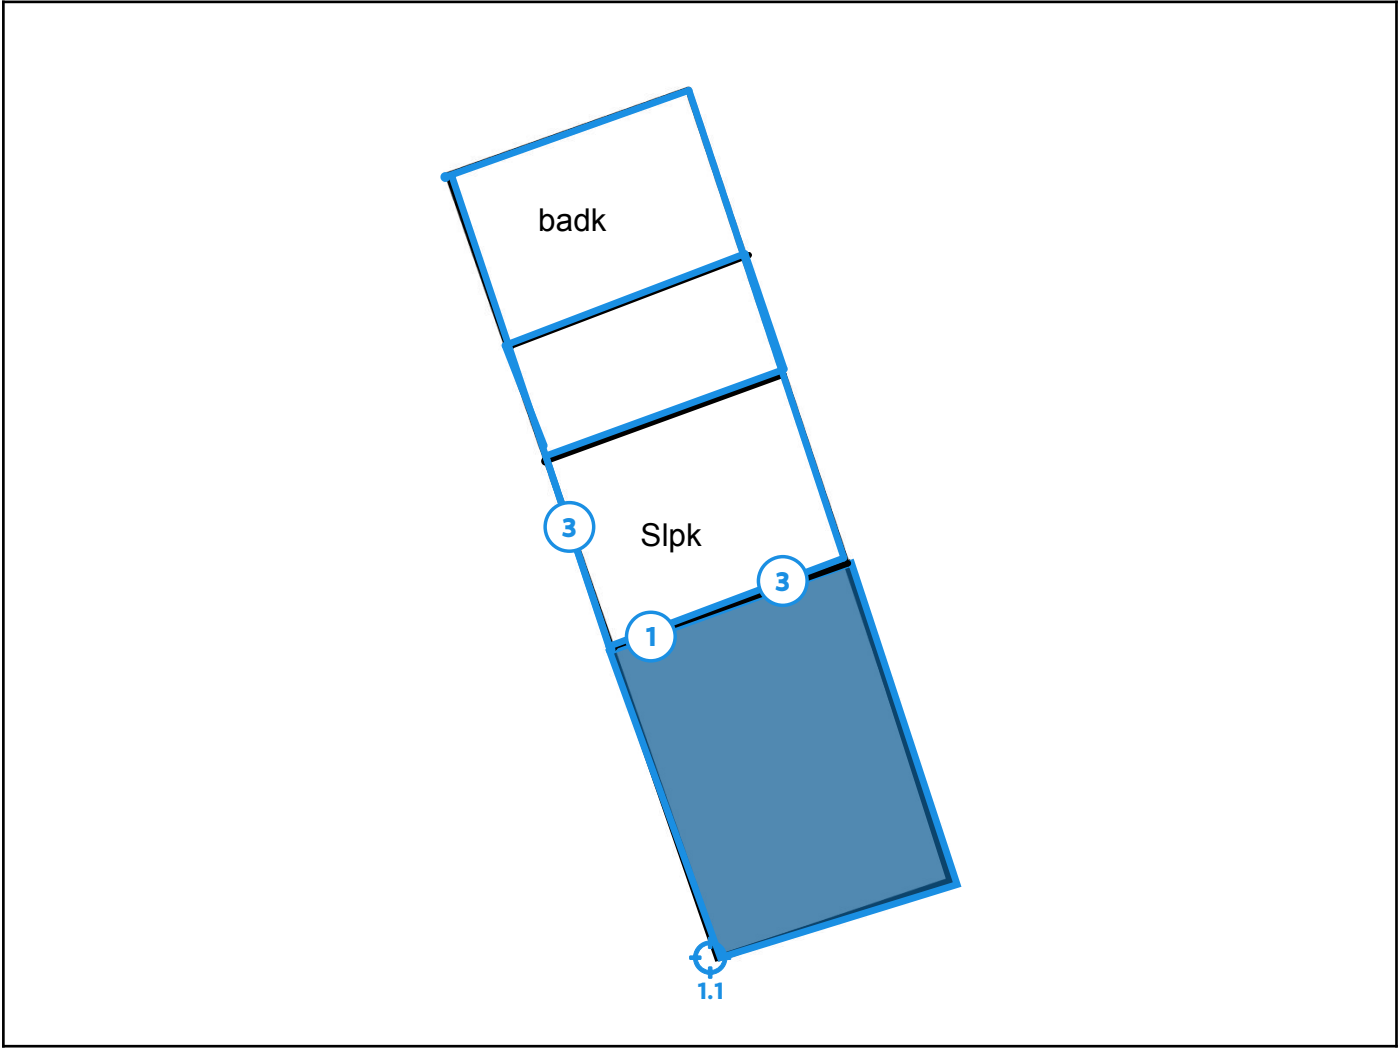
# Plan 1.2: Plan V1

| Beschrijving | Type | Actie |
|---|---|---|
| 1. Roofing | Geen asbest | - |
| 1.1 Code: -2 | Puntmonster | - |
| 3. Pleisterwerk wanden | Geen asbest | - |

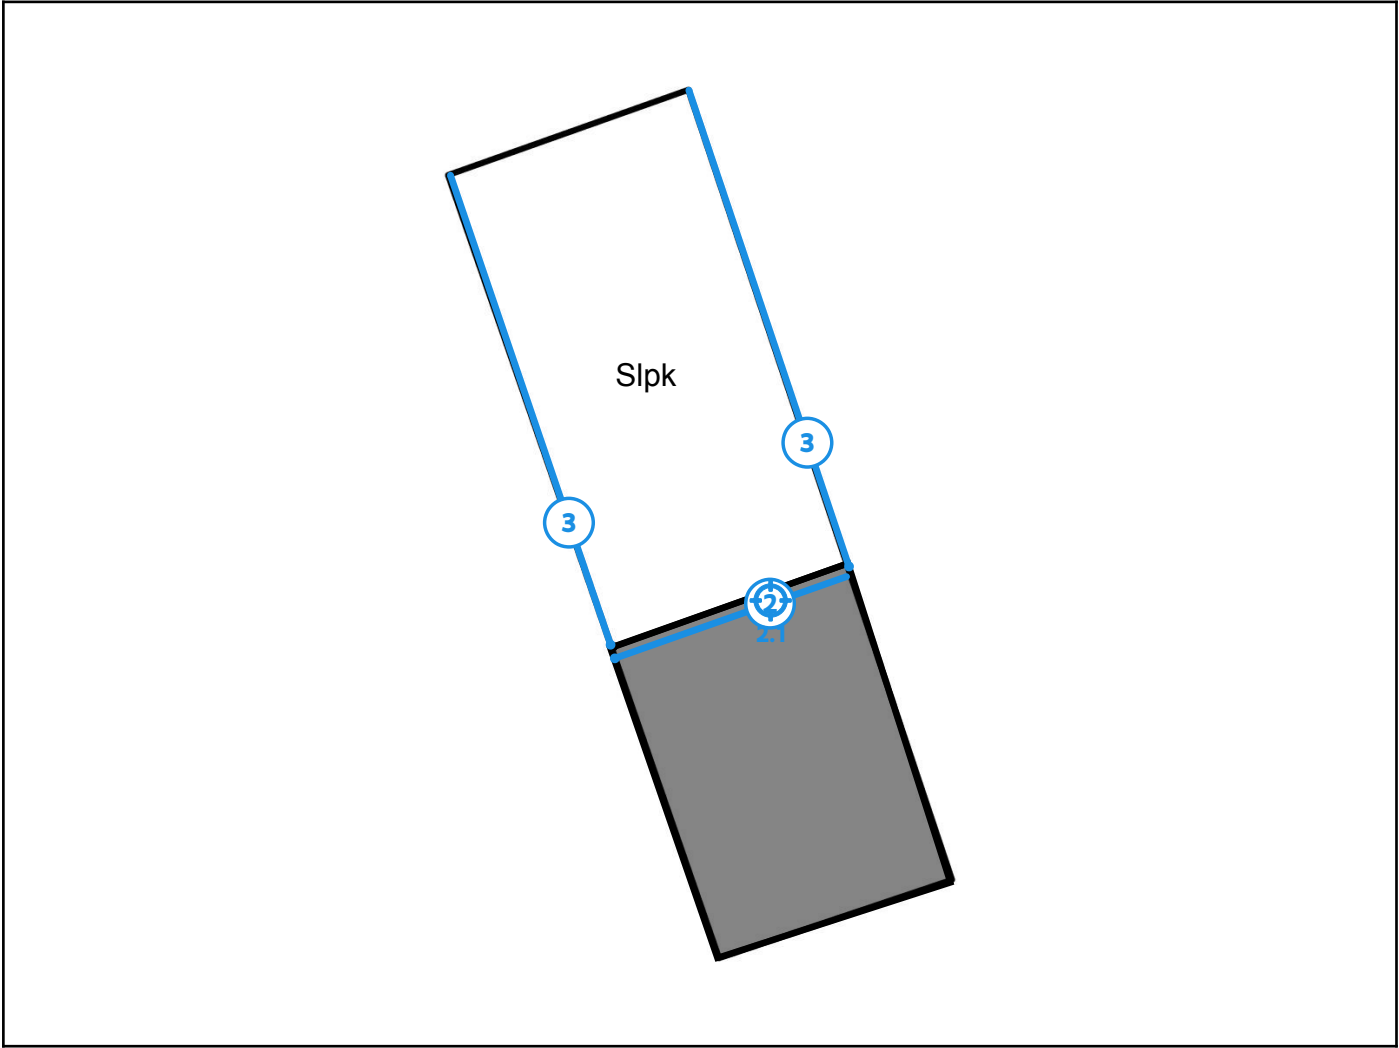
# Plan 1.3: Plan V2

| Beschrijving | Type | Actie |
|---|---|---|
| 2. Cementen smeerlaag buiten | Geen asbest | - |
| 2.1 Code: -3 | Mengmonster | - |
| 3. Pleisterwerk wanden | Geen asbest | - |

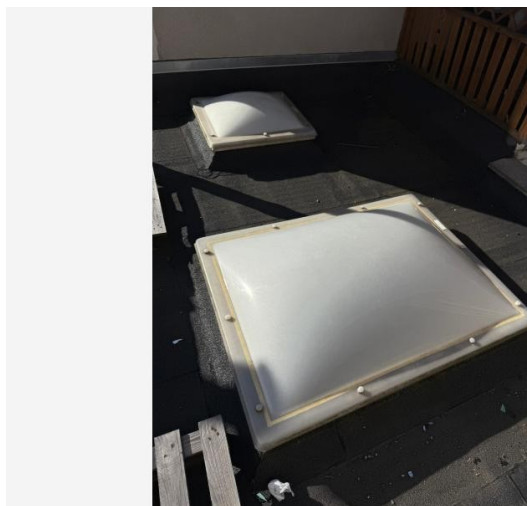
## Fiche 1: Roofing

Geen asbest

| # | Type | Referentie | Resultaat |
|---|---|---|---|
| 1.1 | Puntmonster | -2 | Geen asbest |

| Opmerking | Staalname tot op de eventuele onderliggende lagen is niet mogelijk zonder uitbreiding naar een destructief onderzoek. |

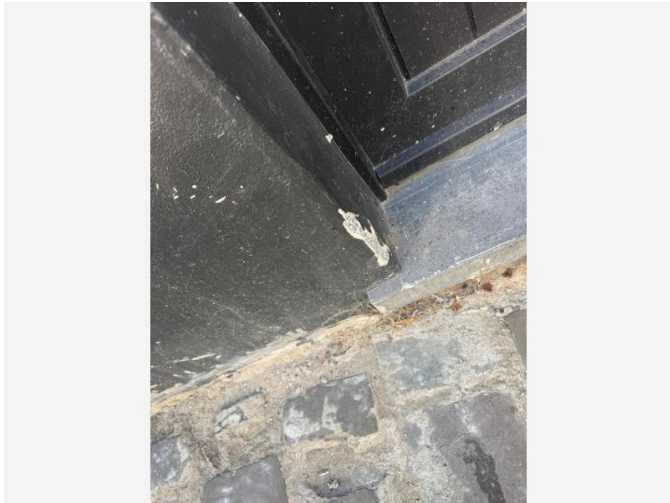
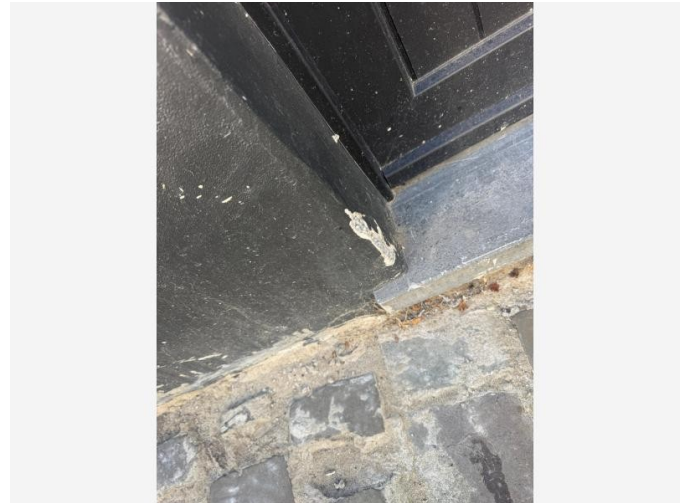
## Fiche 2: Cementen smeerlaag buiten

Geen asbest

| # | Type | Referentie | Resultaat |
|---|---|---|---|
| 2.1 | Mengmonster | -3 | Geen asbest |

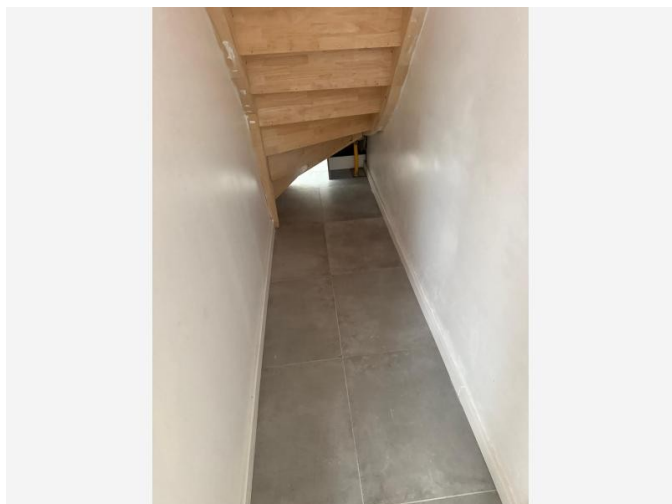
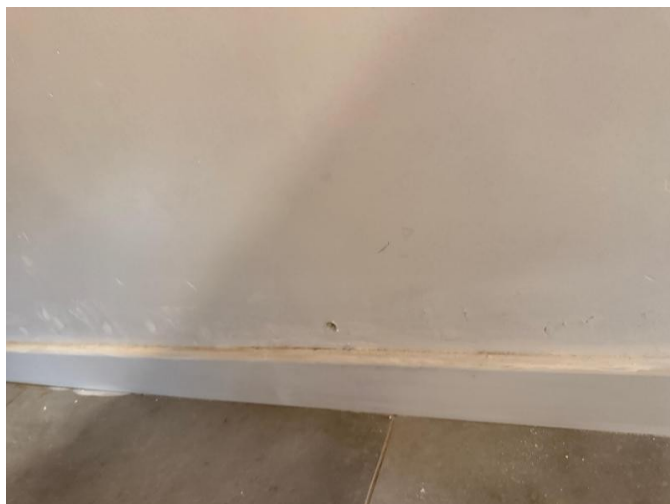
## Fiche 3: Pleisterwerk wanden

Geen asbest

| # | Type | Referentie | Resultaat |
|---|---|---|---|
| 3.1 | Mengmonster | -1 | Geen asbest |

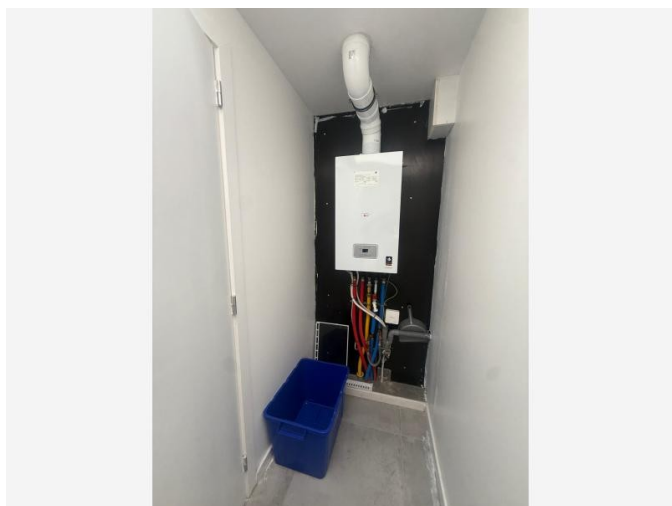
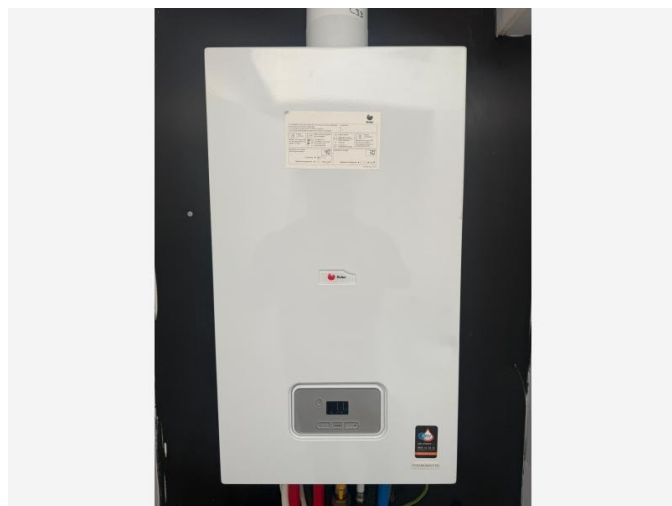
### Fiche 4: CV-ketel niet verdacht (cv ruimte)

| Beschrijving | Notitie | Terug te vinden op plannen |
|---|---|---|
| Fiche 4: CV-ketel niet verdacht (cv ruimte) | De CV-ketel is niet verdacht. De ketel heeft bouwjaar 2000 en is niet verdacht. | - |

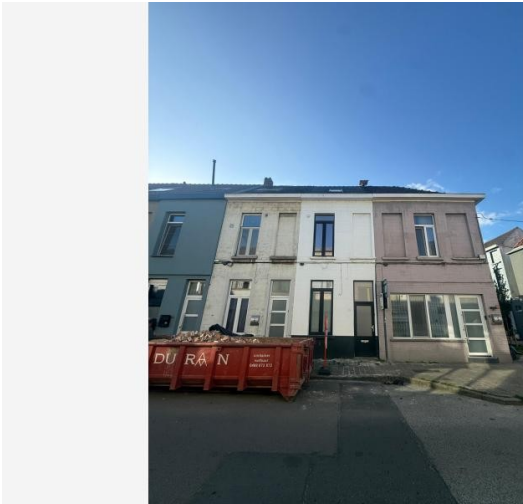
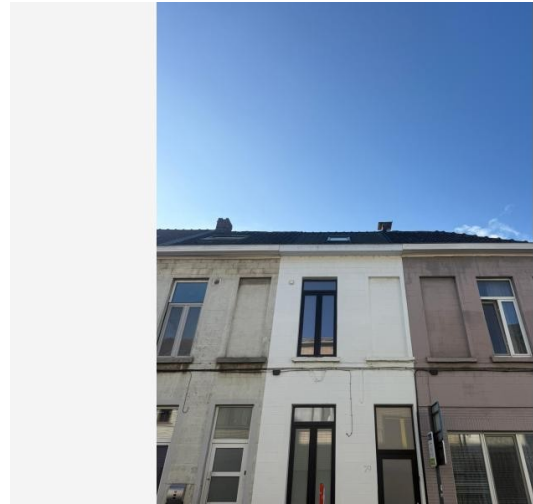
## Fiche 5: Dakbedekking bestaande niet verdachte bekleding

| Beschrijving | Notitie | Terug te vinden op plannen |
|---|---|---|
| Fiche 5: Dakbedekking bestaande niet verdachte bekleding | De dakbedekking is niet-asbestverdacht. Keramische dakpannen. | - |

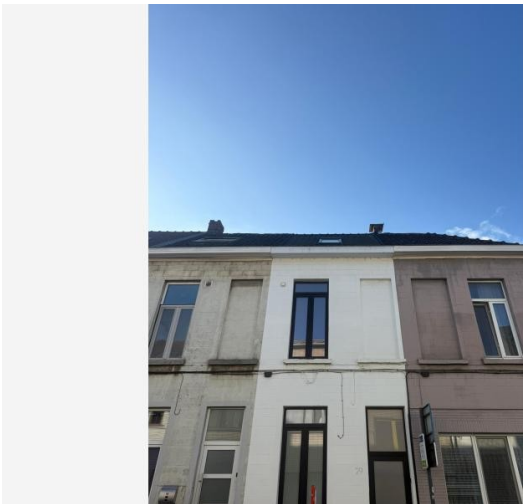
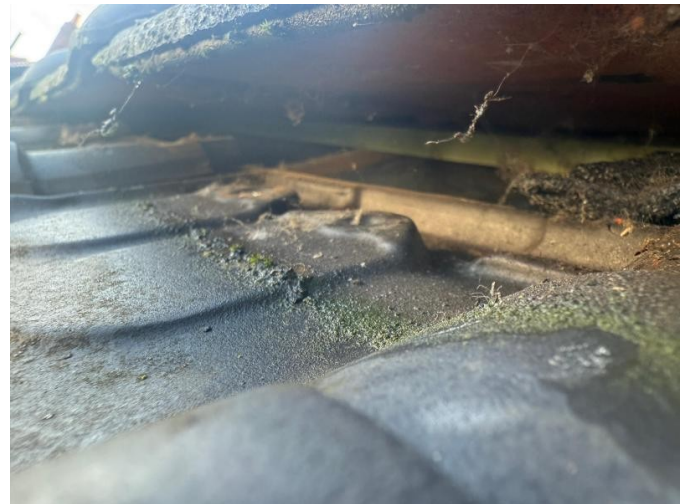
## Fiche 6: Onderdak niet verdacht

| Beschrijving | Notitie | Terug te vinden op plannen |
|---|---|---|
| Fiche 6: Onderdak niet verdacht | - | - |

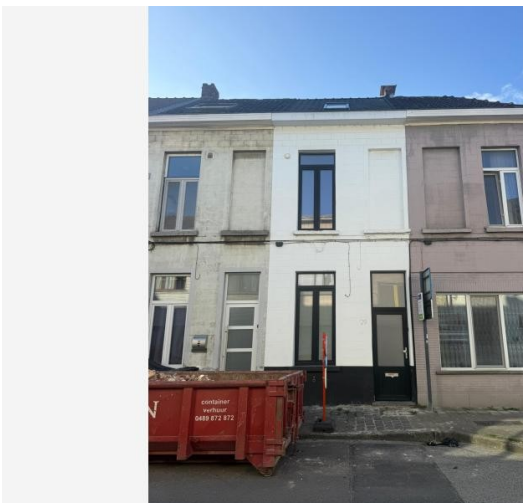
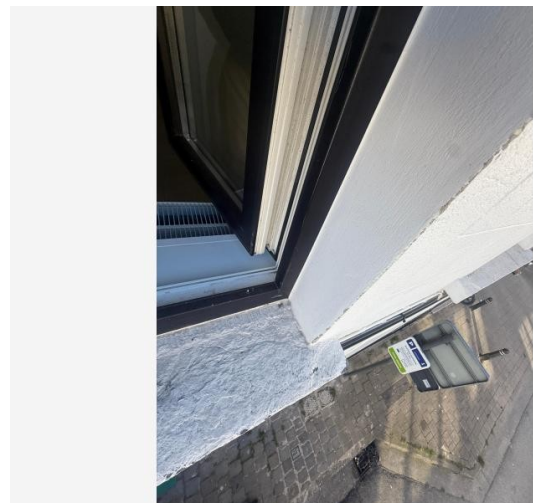
## Fiche 7: Afdichtingsmateriaal niet verdacht (alle ramen)

| Beschrijving | Notitie | Terug te vinden op plannen |
|---|---|---|
| Fiche 7: Afdichtingsmateriaal niet verdacht (alle ramen) | De afdichting rondom het raam bestaat uit een soepele, elastische siliconenvoeg met een homogeen en glad uitzicht. De voeg vertoont de typische kenmerken van een moderne siliconenkit en niet van een oudere, harde of bitumineuze mastiek. Op basis van het uitzicht, de toepassing en de vermoedelijke recente plaatsingsperiode (na 2001) wordt deze afdichting als niet-asbestverdacht beoordeeld. Bijgevolg werd geen staalname uitgevoerd. | - |

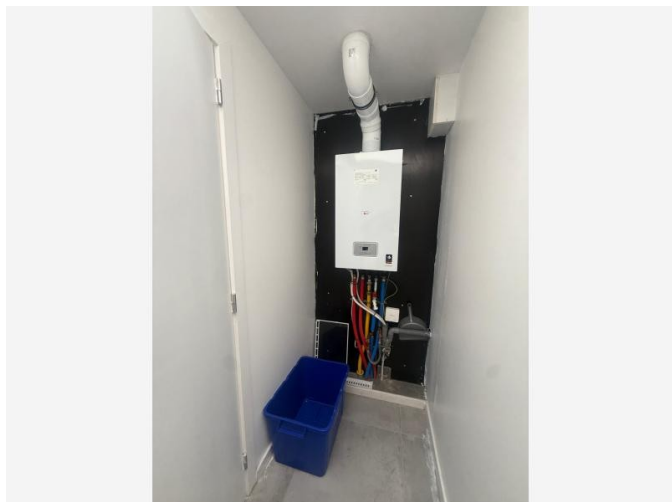
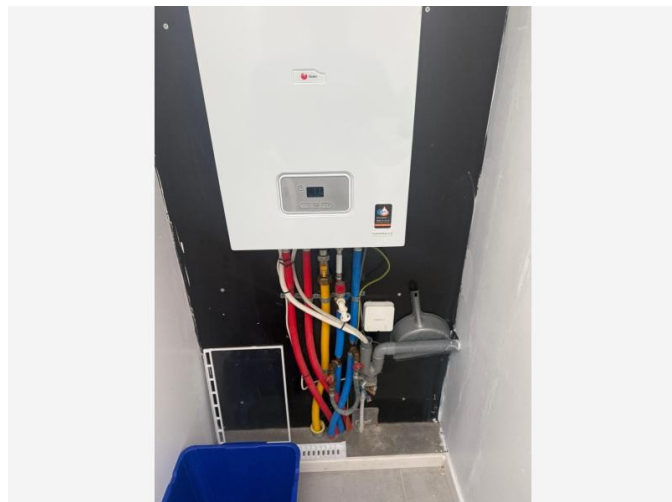
### Fiche 10: Leidingisolatie (niet aanwezig) (cv ruimte)

| Beschrijving | Notitie | Terug te vinden op plannen |
|---|---|---|
| Fiche 10: Leidingisolatie (niet aanwezig) (cv ruimte) | Er is geen asbestverdachte leidingisolatie aanwezig. | - |
