Asbestinventarisatetest

A. Burvenichlaan 29/4B, 1780 Wemmel

Attestnummer : 20231120-000484.000

Uitgegeven op : 20.11.2023

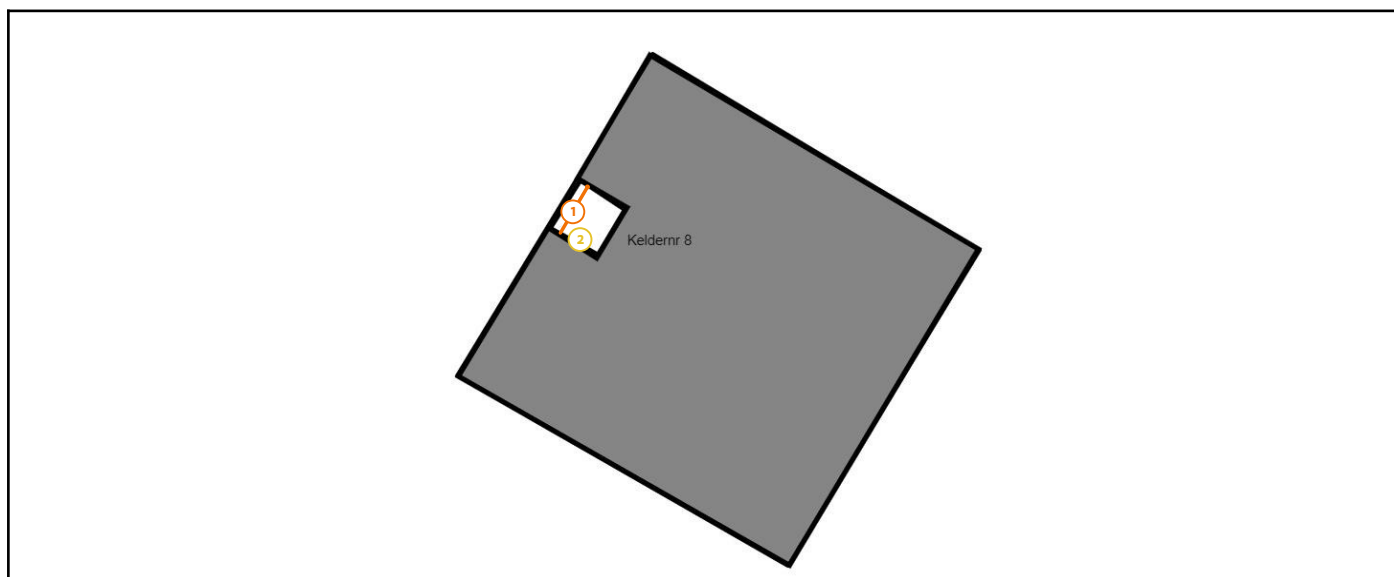
Plan 1.2: Kelder

Beschrijving	Type	Actie
1. Leidingisolatie rechte stukken	Asbestmateriaal	Verwijderen
2. Bakeliet schakelaar	Asbestmateriaal	Zorgvuldig beheren

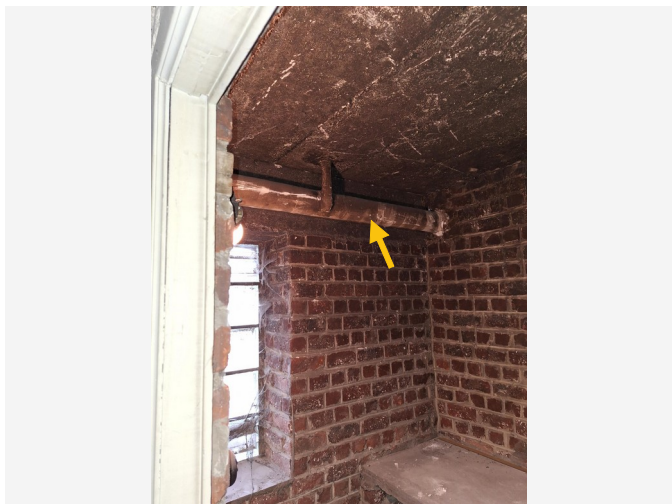
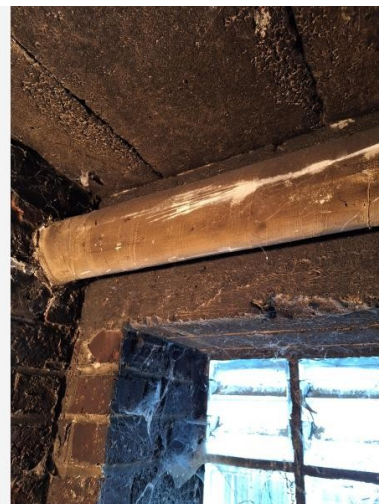
Het asbestmateriaal valt onder de mijlpaal van 2034.

Eindbeoordeling materiaalrisico	Laag materiaalrisico en/of verlaagde kans op vezelvrijgave
---------------------------------	--

Gebondenheid	Categorie 2: niet-hechtgebonden met matrix
Asbestsoort (vezeltype)	Crocidoliet aanwezig
Asbestconcentratie	Hoog ($\geq 50\%$)
Afschermingsgraad van het gehele materiaal	Enkel randen niet afgeschermd maar geen contact met binnenluchtstromen
Toestand van het materiaal	Licht beschadigd, licht verweerd. Intact materiaal type Pical – asbestboard of categorie III 'gebondenheid'

Beschrijving	Leidingisolatie rechte stukken
Omgeving	Binnen
Primaire drager	Binnenwand
Asbestmateriaal	In-situ afwerkingslagen - Thermische isolatie
Bindmiddel van asbestmateriaal	Gips - kalk
Gebondenheid op basis van bindmiddel	Niet-hechtgebonden
Hoeveelheid (lengte - omtrek - dikte - aantal)	<ul style="list-style-type: none">• 2,00 m - 40,00 cm - 1,00 cm - 1 stuk
Totaal volume	0,008 m ³
Eenvoudig bereikbaar	Ja
Bevestigingswijze	<ul style="list-style-type: none">• Verlijmd, ingegoten, versmeerd

Identificatiemethode	Vaststelling zonder monstername Motivatie: Op vraag van de eigenaar-opdrachtgever werd geen monstername uitgevoerd
Destructieve handeling voor identificatie	Nee
Opmerking	In de private kelder nr 8 loopt ongeveer 2 meter leidingisolatie. Eigenaar wenst hiervan geen staalnamen. Men dient deze leidingisolatie als asbestverdacht te beschouwen. Deze zal als asbesthoudend in het attest verschijnen tot het tegendeel bewezen is door staalname met analyse.

- Verwijder dit asbestmateriaal zo snel mogelijk. Volg de toestand goed op.

- Hermetische zone (erkend asbestverwijderaar)
Laat eerst staalnamen uitvoeren alvorens een erkende asbestverwijderaar te contacteren.

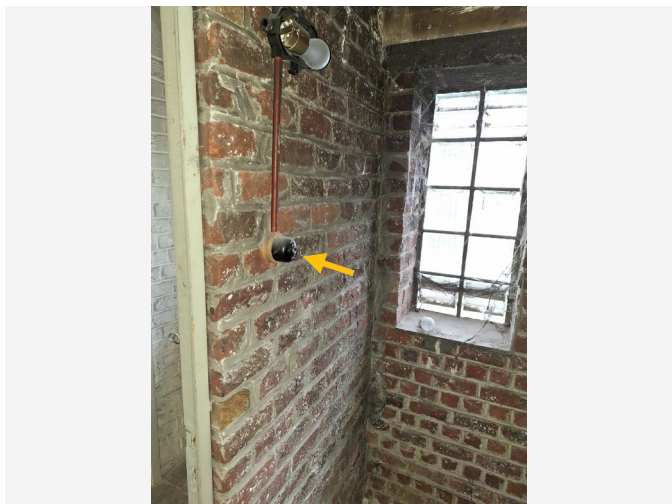
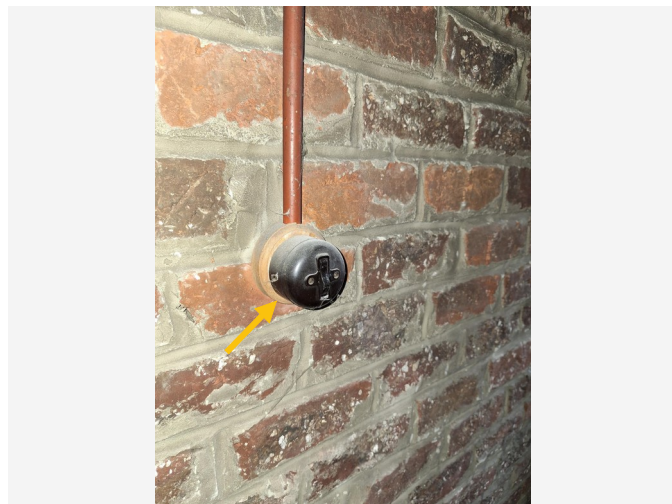
Het asbestmateriaal valt onder de mijlpaal van 2040.

Eindbeoordeling materiaalrisico	Laag materiaalrisico en/of verlaagde kans op vezelvrijgave
---------------------------------	--

Gebondenheid	Categorie 1: hechtgebonden in oorsprong
Asbestsoort (vezeltype)	Crocidoliet aanwezig
Asbestconcentratie	Laag (< 50%)
Afschermingsgraad van het gehele materiaal	Geheel of deels (ook) vrij aan de binnenlucht
Toestand van het materiaal	Onbeschadigd, niet verweerd

Beschrijving	Bakeliet schakelaar
Omgeving	Binnen
Primaire drager	Binnenwand
Asbestmateriaal	Bakeliet elektriciteitstoepassingen
Bindmiddel van asbestmateriaal	Kunststof of -hars
Gebondenheid op basis van bindmiddel	Hecht
Hoeveelheid (gewicht - aantal)	<ul style="list-style-type: none">• 0,20 kg - 1 stuk
Totaal gewicht	0,20 kg
Eenvoudig bereikbaar	Ja
Bevestigingswijze	<ul style="list-style-type: none">• Geschroefd
Identificatiemethode	Vaststelling zonder monsternamen

Destructieve handeling voor identificatie	Nee
Opmerking	Betreft 1 schakelaar in de kelder. Deze toepassingen bestaan uit bakeliet en kunnen soms asbest bevatten. Staalname hiervan is niet mogelijk zonder de toepassing te beschadigen. Men dient dit als asbestverdacht te beschouwen.

- Zorg voor een veilig beheer. Vermijd het beschadigen van het asbestmateriaal. Controleer de toestand jaarlijks op wijzigingen.

- Eenvoudige handelingen: mag via doe-het-zelf of door werknemer(s) met opleidingsattest eenvoudige handelingen
Dit betreft een hechtgebonden toepassing en mag men zelf verwijderen mits het volgen van de veiligheidsvoorschriften. Beschadig de toepassing niet tijdens de verwijdering.

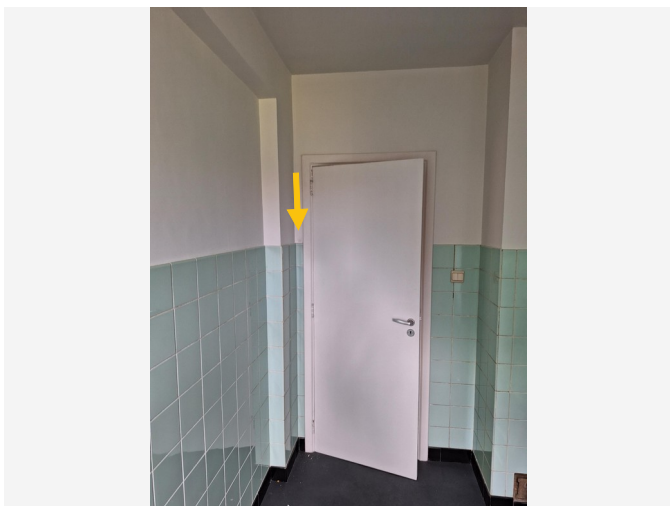
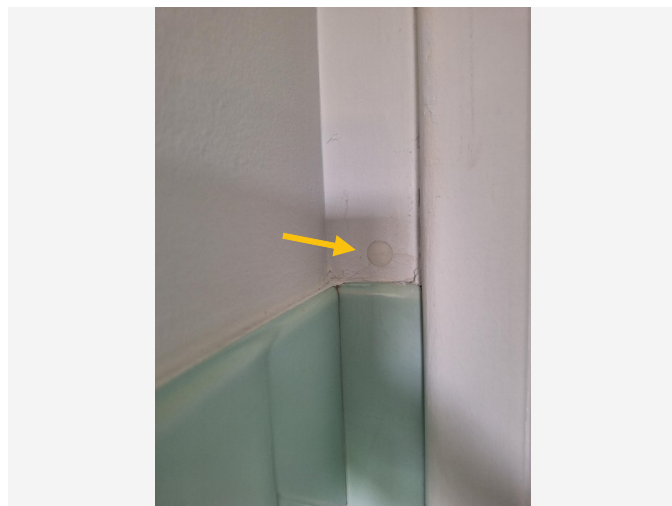
Fiche 3: Pleister wanden (mm)

Geen asbest

#	Type	Referentie	Resultaat
3.1	Mengmonster	A258-1	Geen asbest

Beschrijving	Pleister wanden (mm)
Omgeving	Binnen
Primaire drager	Binnenwand
Bindmiddel van materiaal	Gips - kalk

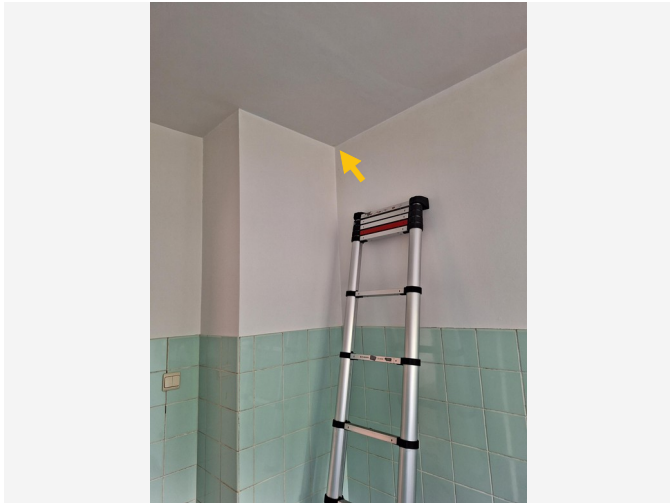
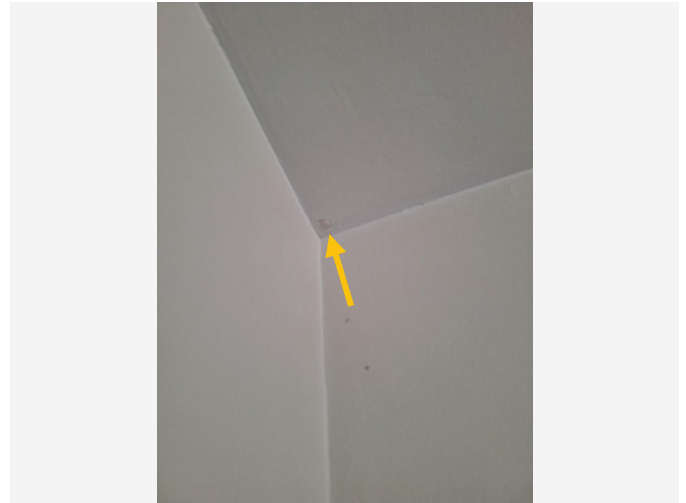
Fiche 4: Pleister plafonds

Geen asbest

#	Type	Referentie	Resultaat
4.1	Mengmonster	A258-2	Geen asbest

Beschrijving	Pleister plafonds
Omgeving	Binnen
Primaire drager	Plafond
Bindmiddel van materiaal	Gips - kalk
