ACP Parklane C/O CEGI  
CHAUSSEE D'ALSEMBERG, 614A-  
616  
1180 UCCLE

Date du rapport : 01/12/2022

## RAPPORT D'INVENTAIRE AMIANTE NON DESTRUCTIF

**Adresse :** 12 Woluwedael – 1932 St Stevens Woluwe

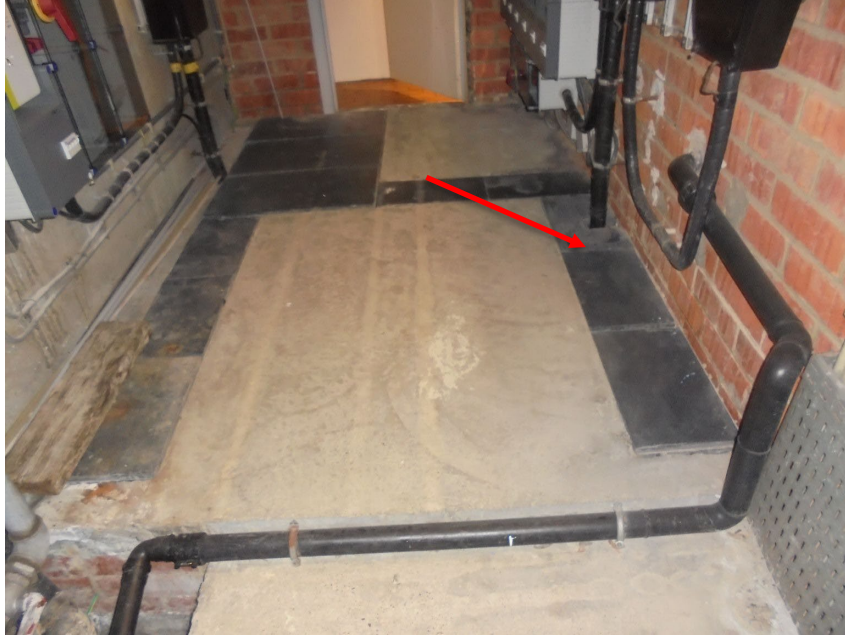
Niveau	Local / Endroit	Matériau	Amiante
<b>Photo 1</b>	0	Local électrique	Dalles de chemins de câbles en Massal	Connu comme contenant de l'amiante

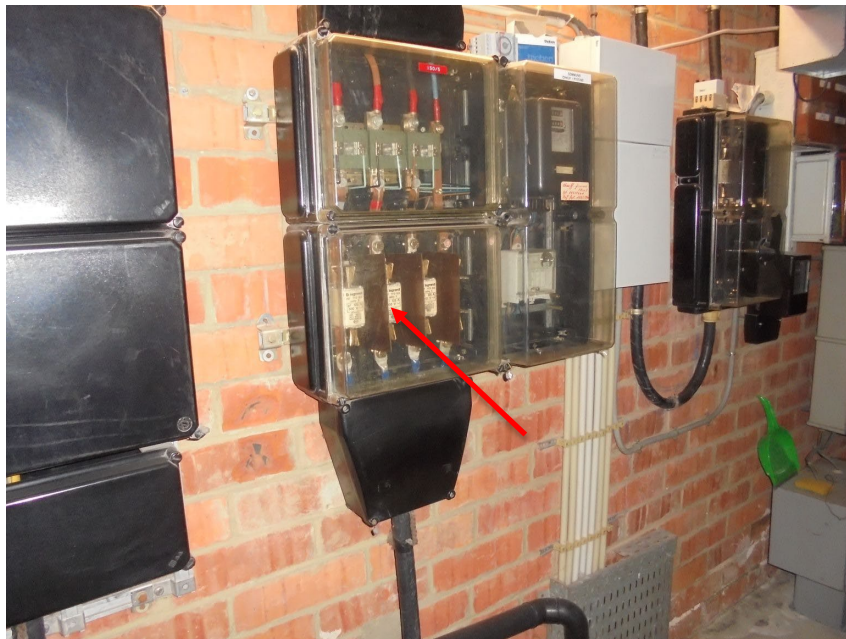
Niveau	Local / Endroit	Matériau	Amiante
<b>Photo 2</b>	0	Local électrique	Fusible à couteaux	Connu comme contenant de l'amiante

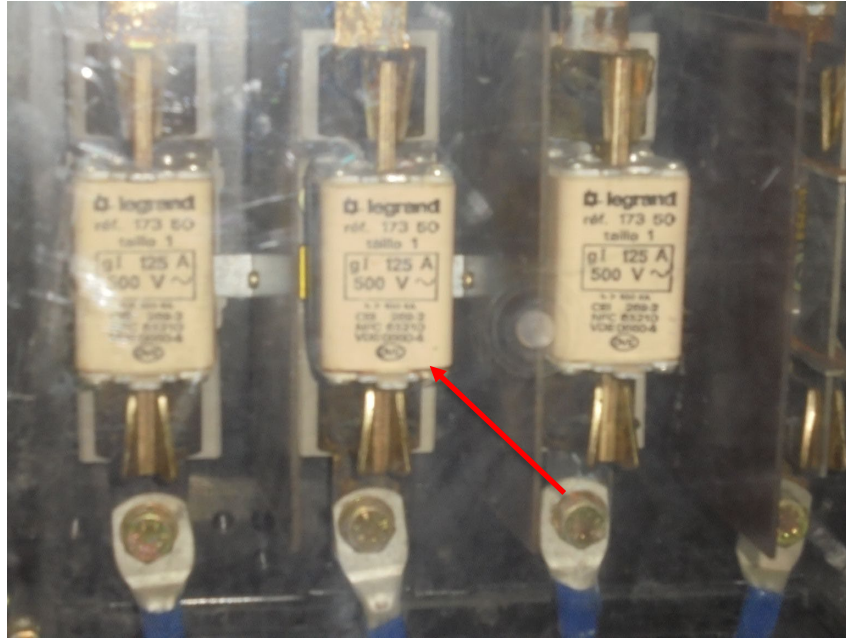
Niveau	Local / Endroit	Matériau	Amiante
<b>Photo 3</b>	0	Local électrique	Fusible à couteaux	Connu comme contenant de l'amiante

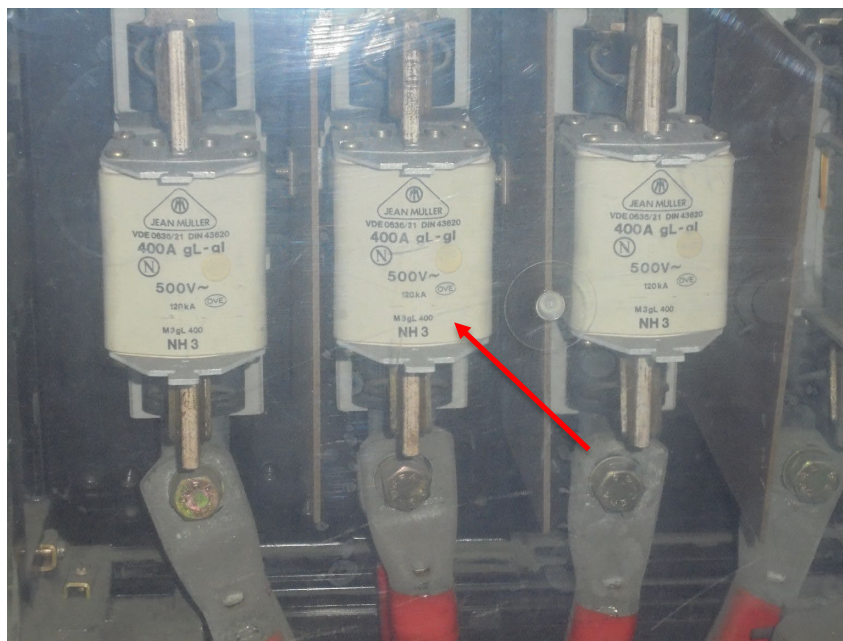
Niveau	Local / Endroit	Matériau	Amiante
<b>Photo 4</b>	0	Local électrique	Fusible à couteaux	Connu comme contenant de l'amiante

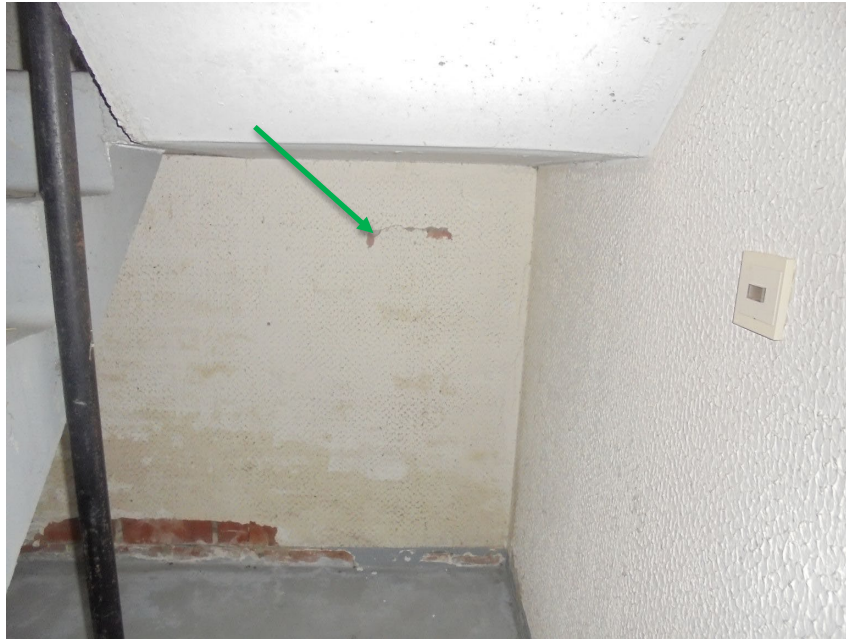
Niveau	Local / Endroit	Matériau	Amiante
<b>Photo 5</b>	0	Cage escalier coté local poubelles	Enduit crépi	NON

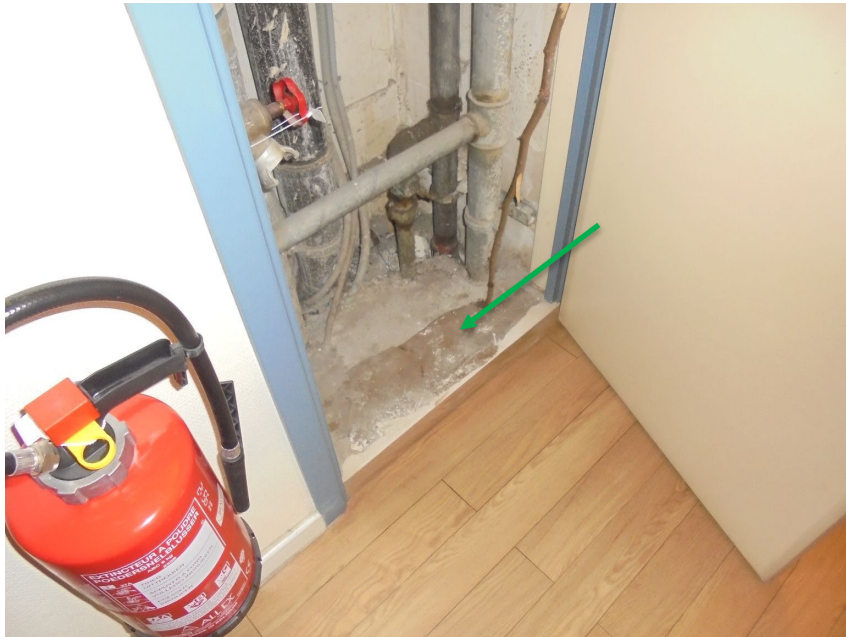
Niveau	Local / Endroit	Matériau	Amiante
<b>Photo 6</b>	+7	Lance incendie	Colle brune	NON

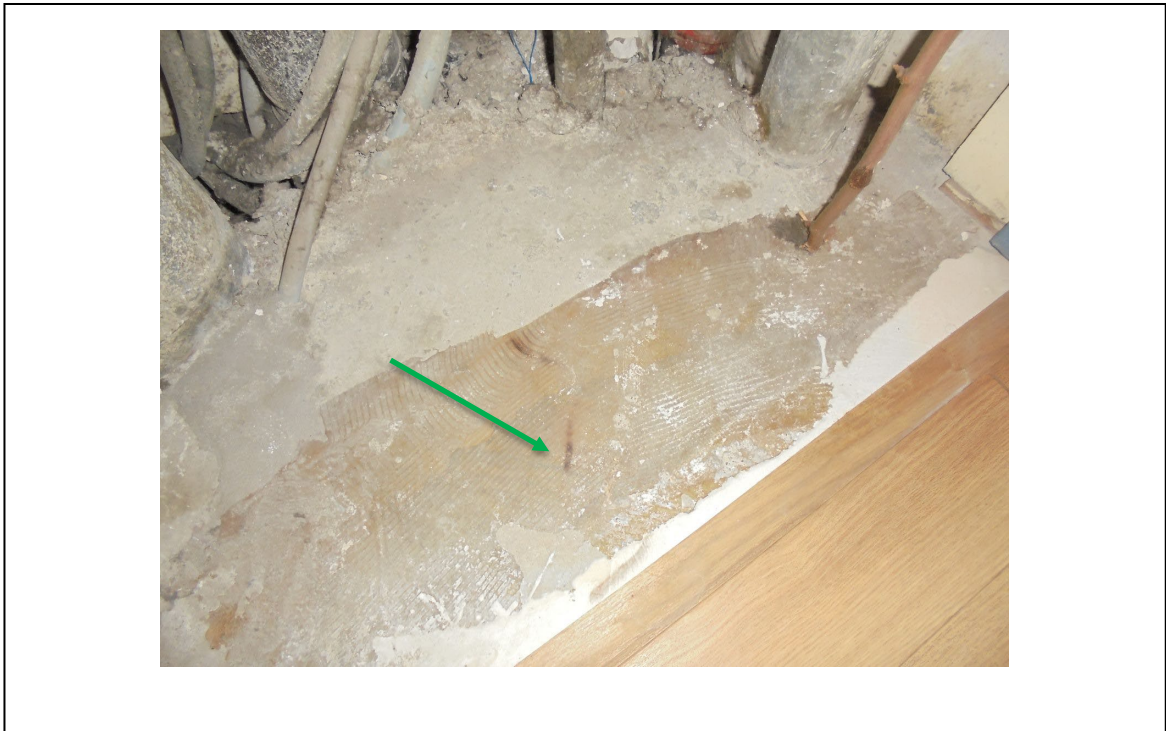
Niveau	Local / Endroit	Matériau	Amiante
<b>Photo 7</b>	+7	Lance incendie	Colle brune	NON

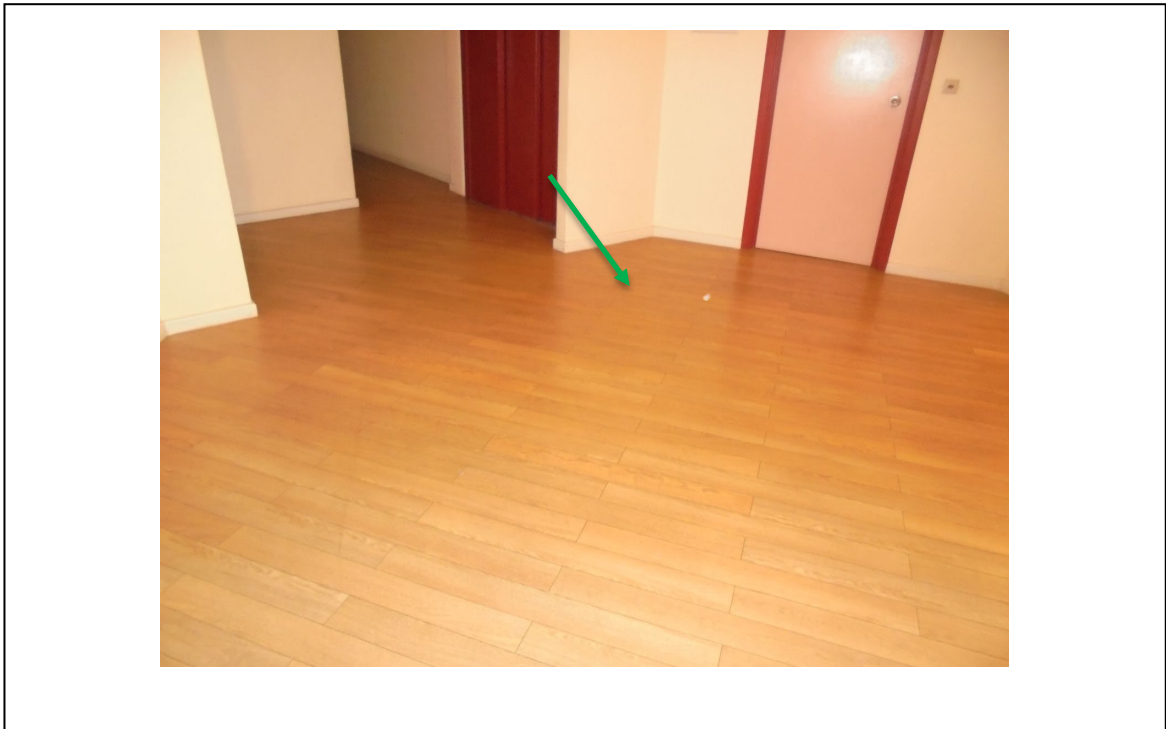
Niveau	Local / Endroit	Matériau	Amiante
<b>Photo 8</b>	+6	Couloir	Revêtement de sol	NON

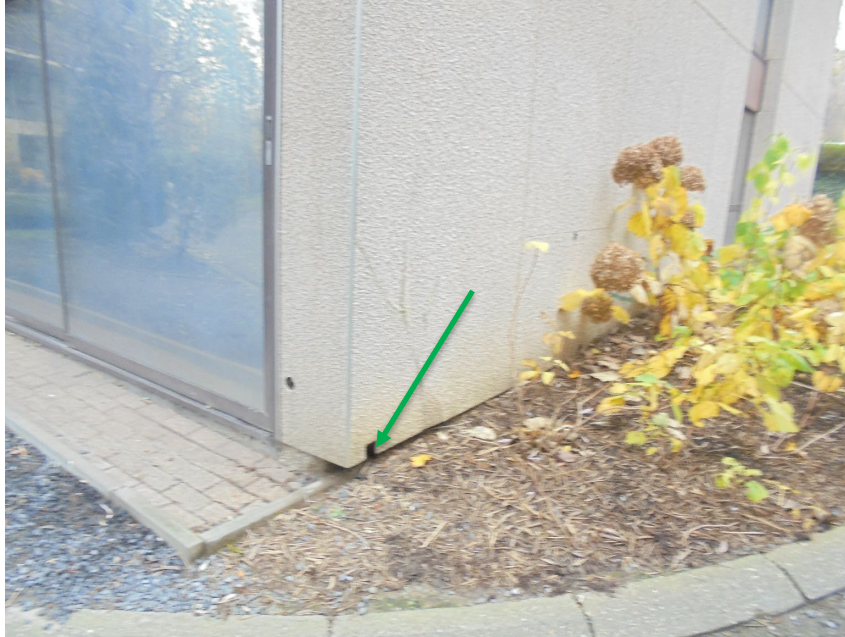
Niveau	Local / Endroit	Matériau	Amiante
<b>Photo 9</b>	/	Façade	Panneaux	Choisissez un élément.

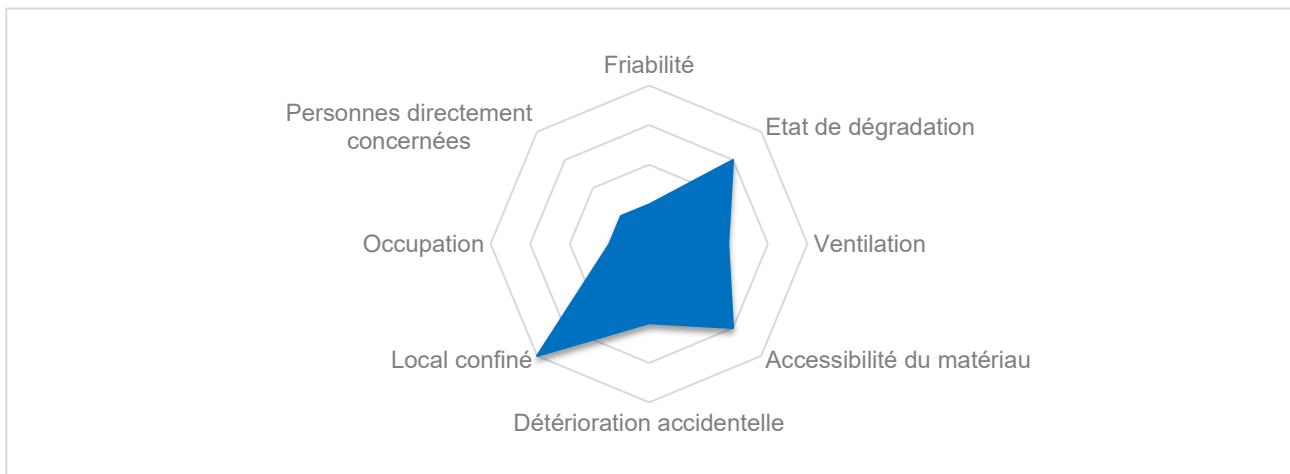
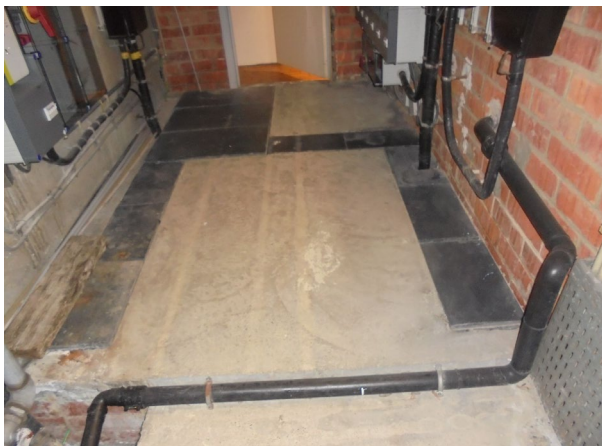
FICHE	Niveau	Local / Endroit	Matériau	Présence amiante
1	0	Local électrique	Dalles de chemins de câbles en Massal	Connu comme contenant de l'amiante

Activité pouvant donner lieu à une exposition à l'amiante			
<input checked="" type="checkbox"/>	Travaux d'électricité	<input type="checkbox"/>	/
<input type="checkbox"/>	/	<input type="checkbox"/>	/
CONSEIL			
<input checked="" type="checkbox"/>	Contrôle annuel de l'état du matériau	<input type="checkbox"/>	/
<input type="checkbox"/>	/	<input type="checkbox"/>	/

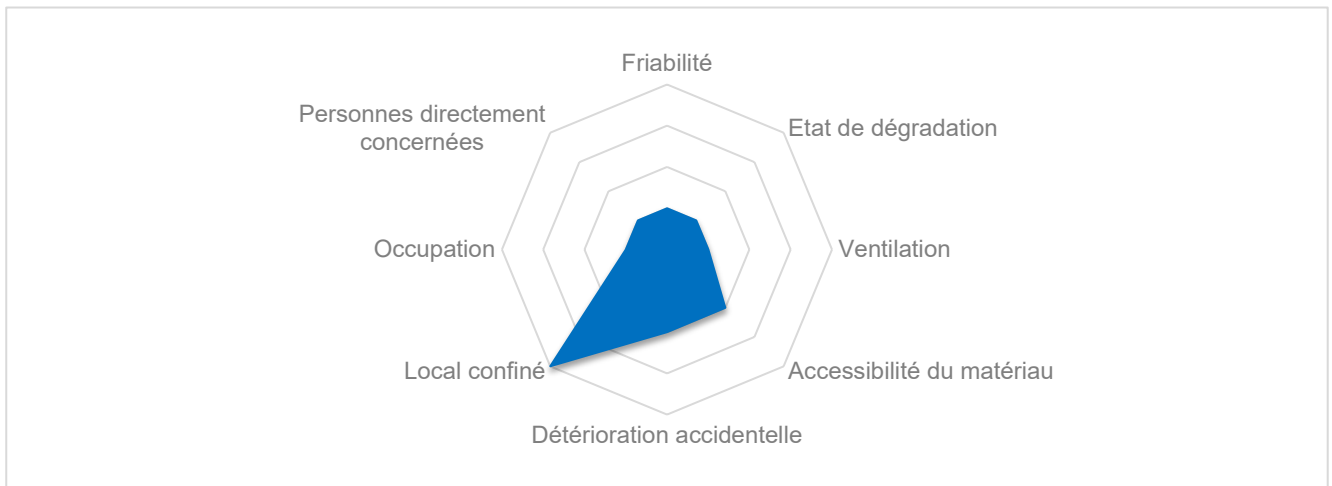
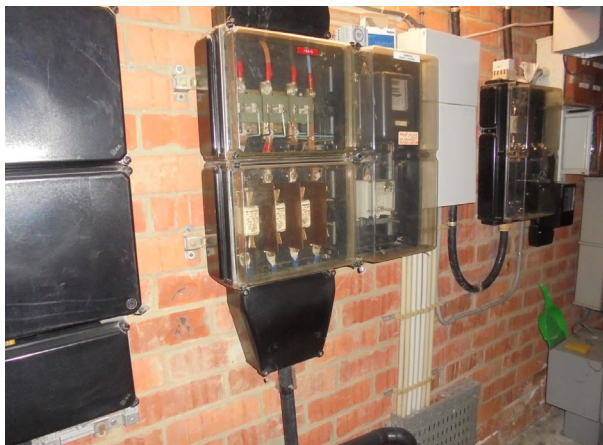
FICHE	Niveau	Local / Endroit	Matériau	Présence amiante
2	0	Local électrique	Fusible à couteaux	Connu comme contenant de l'amiante

Activité pouvant donner lieu à une exposition à l'amiante			
<input checked="" type="checkbox"/>	Travaux d'électricité	<input type="checkbox"/>	/
<input type="checkbox"/>	/	<input type="checkbox"/>	/
CONSEIL			
<input checked="" type="checkbox"/>	Contrôle annuel de l'état du matériau	<input type="checkbox"/>	/
<input type="checkbox"/>	/	<input type="checkbox"/>	/
