Concerne : 155, rue du Blanc Ry
1342 Limelette

Visite du 10 septembre 2025

RAPPORT DE STABILITÉ

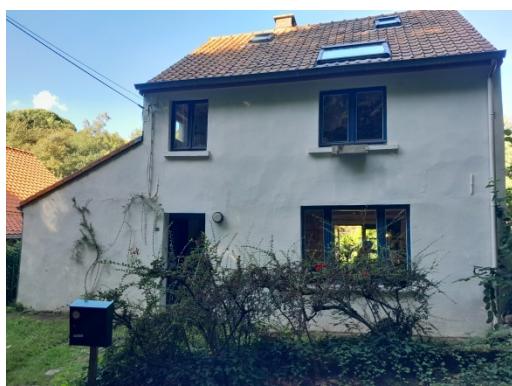
Le bâtiment (maison d'habitation) est une construction du 19^{ème} siècle, avec parois de briques et planchers hors sol en bois :

D'avant en arrière, la trame structurelle comporte deux travées parallèles à la rue, avec subdivision de celle à l'avant au niveau du plancher d'étage. La travée avant est sur terre-plein, celle d'arrière sur cave.

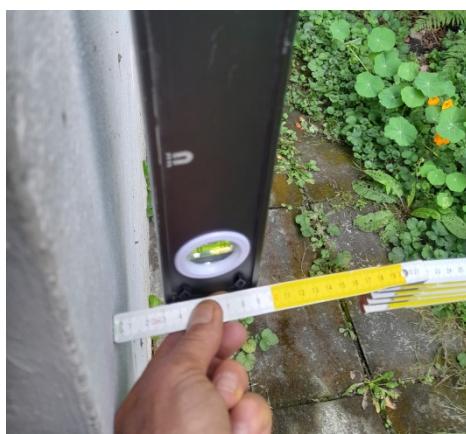
La façade avant est le siège d'un tassement important, en témoignent un hors-plomb affectant la paroi de façade, une déclivité marquée des planchers de rez et d'étage en travée avant et le déchaussement des solives à l'appui en façade.

En calcul rapide sur base du hors-plomb (3%), le tassement est évalué à 10 cm.

Le hors-plomb (3%) de la paroi de façade y induit des contraintes de traction en pied, de sorte que la stabilité de la paroi n'est aujourd'hui assurée que par le maillage aux refends transversaux et pignons. Étant donné le caractère évolutif de désordres liés à un affouillement sous-jacent, un effondrement est à craindre à terme, si l'on ne fait rien.

- 1) Contrebutelement de la façade par un contrefort provisoire.
- 2) Examen de l'assise, granulométrie et état de saturation par exécution d'une fouille de reconnaissance. Si nécessaire à compléter par des investigations géotechniques adaptées.
- 3) Captage de l'écoulement libre, à raccorder à l'égout.

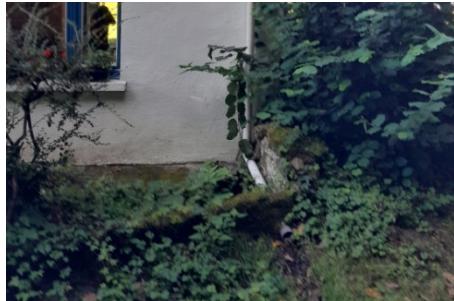
La descente d'eau de pluie du versant à rue n'est pas raccordée, de sorte que l'eau ruisselle librement sur le sol.

Nous pensons que l'écoulement libre des eaux tel que décrit ci-avant, est de nature à participer aux désordres, mais n'en est probablement pas la cause majeure, compte tenu de ce qu'un affouillement souterrain plus intense est à suspecter. En témoignent les désordres également survenus à l'habitation voisine (n° 157) : tassement de sol en devanture et fissure en cave, ce dernier point selon que nous n'avons pu observer.
