Asbestinventarisatetest

Edward Pecherstraat 8, 2000 Antwerpen

Attestnummer : 20230224-000168.000

Uitgegeven op : 24.02.2023

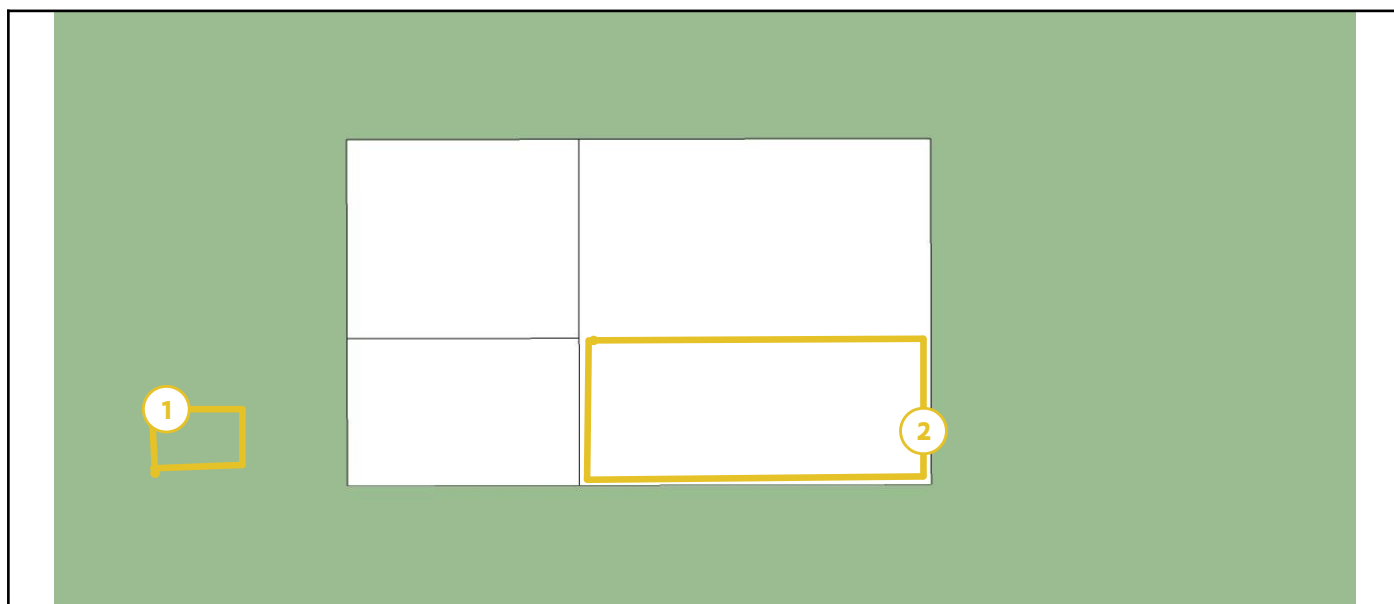
Plan 1.4: Plan zolder

Beschrijving	Type	Actie
1. Schouwen	Asbestmateriaal	Zorgvuldig beheren
2. Beplating zolderkamer	Asbestmateriaal	Zorgvuldig beheren

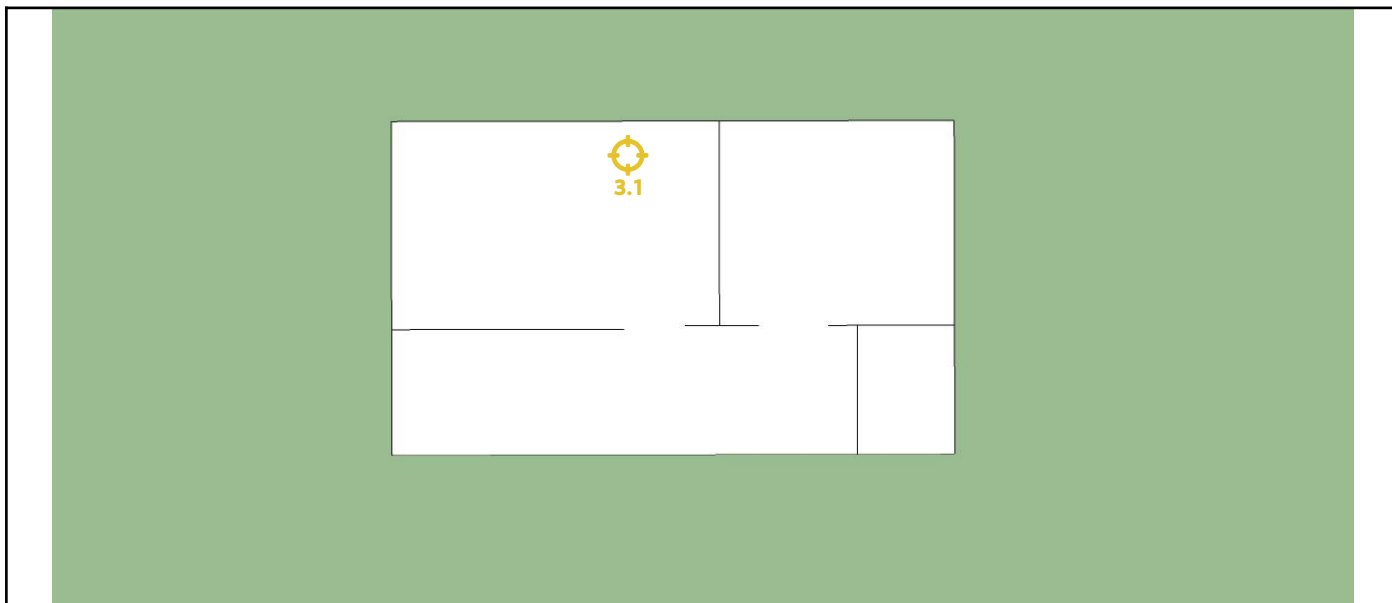
Plan 1.5: Plan kelder

Beschrijving	Type	Actie
3. Riolering	Asbestmateriaal	Zorgvuldig beheren
3.1 Code: 3	Puntmonster	-

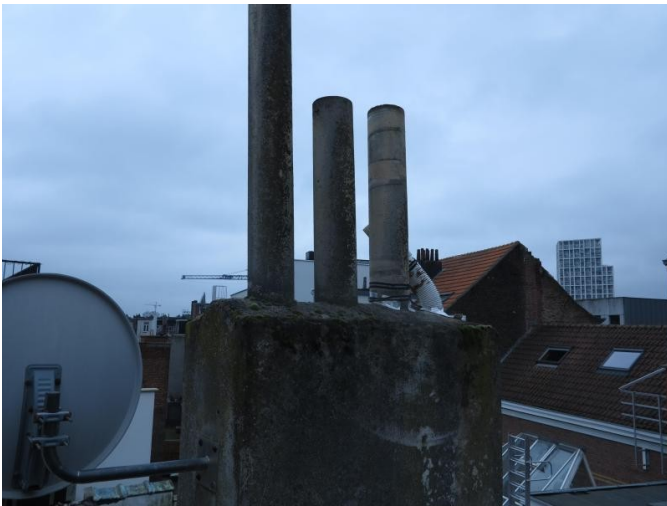
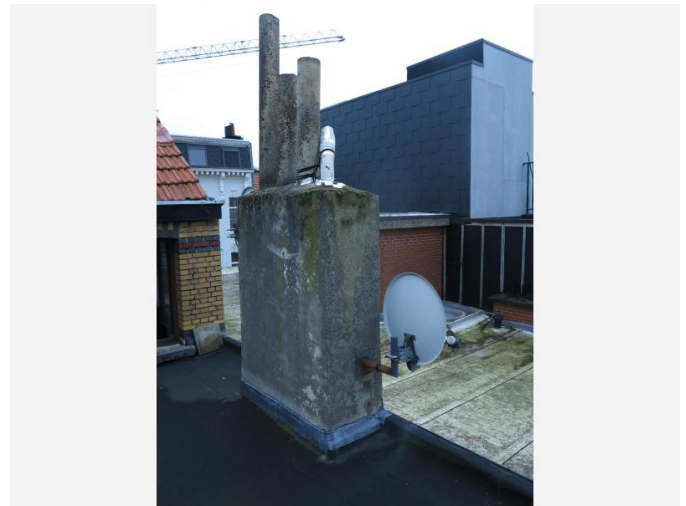
Het asbestmateriaal valt onder de mijlpaal van 2040.

- Hermetische zone (erkend asbestverwijderaar)
De buizen zijn ingegoten in een gemetste schouw.. Verwijdering kan niet zonder de bouwkundige integriteit aan te tasten.

Eindbeoordeling materiaalrisico	Laag materiaalrisico en/of verlaagde kans op vezelvrijgave
---------------------------------	--

Gebondenheid	Categorie 1: hechtgebonden in oorsprong
Asbestsoort (vezeltype)	Crocidoliet aanwezig
Asbestconcentratie	Laag (< 50%)
Afschermingsgraad van het gehele materiaal	Geheel of deels vrij aan de buitenlucht
Toestand van het materiaal	Onbeschadigd, niet verweerd

Beschrijving	Schouwen
Omgeving	Buiten
Primaire drager	Ruimteverwarming
Asbestmateriaal	Buis, koker, leiding, pijp, doorvoer
Bindmiddel van asbestmateriaal	Cement
Gebondenheid op basis van bindmiddel	Hecht
Hoeveelheid (lengte - omtrek - dikte - aantal)	<ul style="list-style-type: none">0,75 m - 30,00 cm - 0,50 cm - 2 stuks1,20 m - 30,00 cm - 0,50 cm - 1 stuk
Totaal volume	0,004 m ³
Eenvoudig bereikbaar	Nee <ul style="list-style-type: none">Verwijdering tast de bouwkundige integriteit aan.

- Zorg voor een veilig beheer. Vermijd het beschadigen van het asbestmateriaal. Controleer de toestand jaarlijks op wijzigingen.
- Hemelwater dat afspoelt van asbestcement daken of gevels kan asbestdeeltjes bevatten. Gebruik het enkel voor gesloten circuits (bv. spoelen toiletten). Reinig na het vervangen van het dak of de gevel de dakgoten en regenwaterput of -ton om asbesthoudend sediment of slib te verwijderen

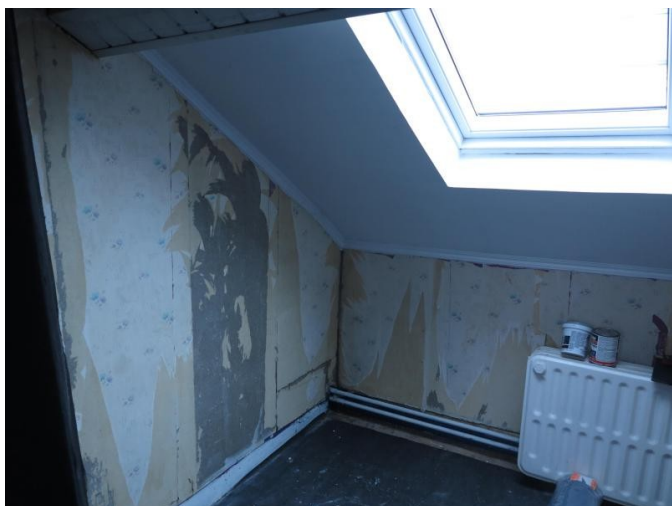
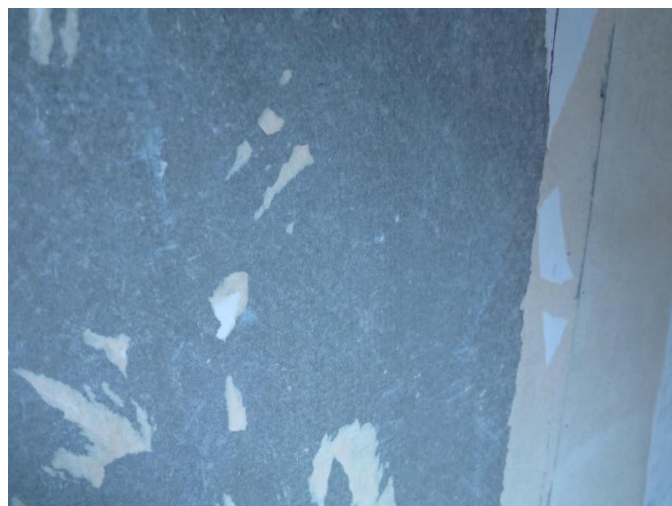
Het asbestmateriaal valt onder de mijlpaal van 2040.

- Eenvoudige handelingen: mag via doe-het-zelf of door werknemer(s) met opleidingsattest eenvoudige handelingen
De platen zijn gemakkelijk bereikbaar en eenvoudig te demonteren.
Mits de nodige voorzorgsmaatregelen kan dit eenvoudig gebeuren.

Eindbeoordeling materiaalrisico	Laag materiaalrisico en/of verlaagde kans op vezelvrijgave
---------------------------------	--

Gebondenheid	Categorie 1: hechtgebonden in oorsprong
Asbestsoort (vezeltype)	Crocidoliet aanwezig
Asbestconcentratie	Laag (< 50%)
Afschermingsgraad van het gehele materiaal	Geheel of deels (ook) vrij aan de binnenlucht
Toestand van het materiaal	Onbeschadigd, niet verweerd

Beschrijving	Beplating zolderkamer
Omgeving	Binnen
Primaire drager	Binnenwand
Asbestmateriaal	Dak- en gevelbekleding - Plaat
Bindmiddel van asbestmateriaal	Cement
Gebondenheid op basis van bindmiddel	Hecht
Hoeveelheid (oppervlakte - dikte - aantal)	• 18,90 m ² - 0,50 cm - 1 stuk
Totaal volume	0,095 m ³
Eenvoudig bereikbaar	Ja

- Zorg voor een veilig beheer. Vermijd het beschadigen van het asbestmateriaal. Controleer de toestand jaarlijks op wijzigingen.
- Sluit de ruimte luchtdicht af en vermijd het betreden van de ruimte.
- Verwijder dit asbestmateriaal zo snel mogelijk. Volg de toestand goed op.

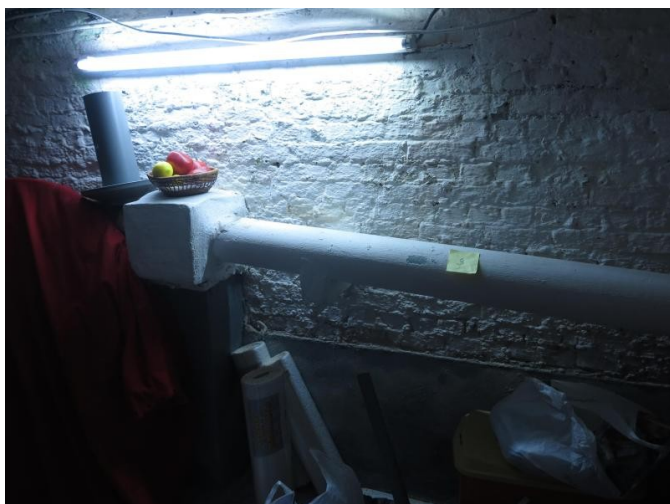
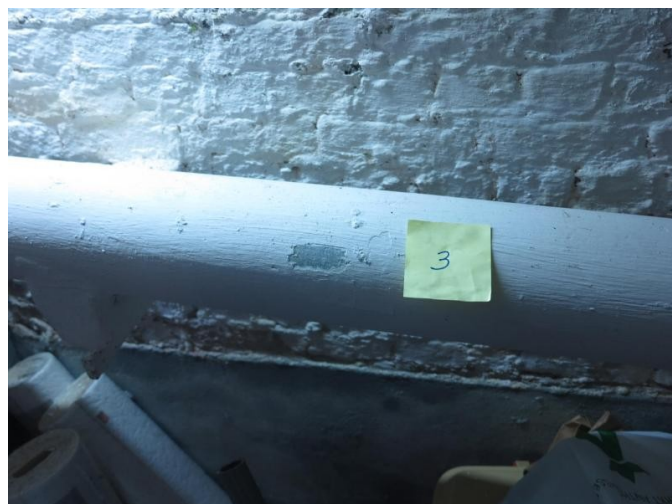
Het asbestmateriaal valt onder de mijlpaal van 2040.

- Hermetische zone (erkend asbestverwijderaar)
De leiding is deels ingestort in een tussenmuur.

Eindbeoordeling materiaalrisico	Zeer laag materiaalrisico en/of zeer lage kans op vezelvrijgave
---------------------------------	---

Gebondenheid	Categorie 1: hechtgebonden in oorsprong
Asbestsoort (vezeltype)	Crocidoliet aanwezig
Asbestconcentratie	Laag (< 50%)
Afschermingsgraad van het gehele materiaal	Niet stootvaste afscherming
Toestand van het materiaal	Onbeschadigd, niet verweerd

#	Type	Referentie	Resultaat
3.1	Puntmonster	3	Crocidoliet, Chrysotiel

Beschrijving	Riolering
Omgeving	Binnen
Primaire drager	Sanitaire infrastructuur en uitrusting (toe- en afvoer)
Asbestmateriaal	Buis, koker, leiding, pijp, doorvoer
Bindmiddel van asbestmateriaal	Cement
Gebondenheid op basis van bindmiddel	Hecht
Hoeveelheid (lengte - omtrek - dikte - aantal)	<ul style="list-style-type: none">6,00 m - 30,00 cm - 0,50 cm - 1 stuk

- Zorg voor een veilig beheer. Vermijd het beschadigen van het asbestmateriaal. Controleer de toestand jaarlijks op wijzigingen.
- Scherm in afwachting van verwijdering het asbestmateriaal af van luchtstromingen en verstoring: bijvoorbeeld door het te verpakken, te fixeren, af te dekken, signalisatie - afbakening aan te brengen, ...

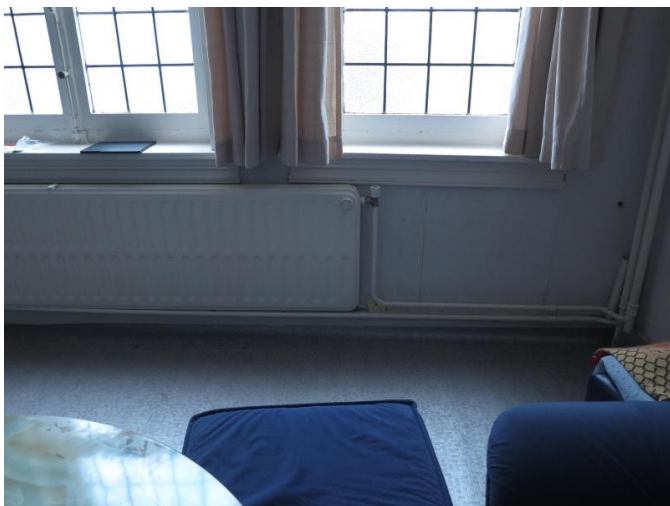
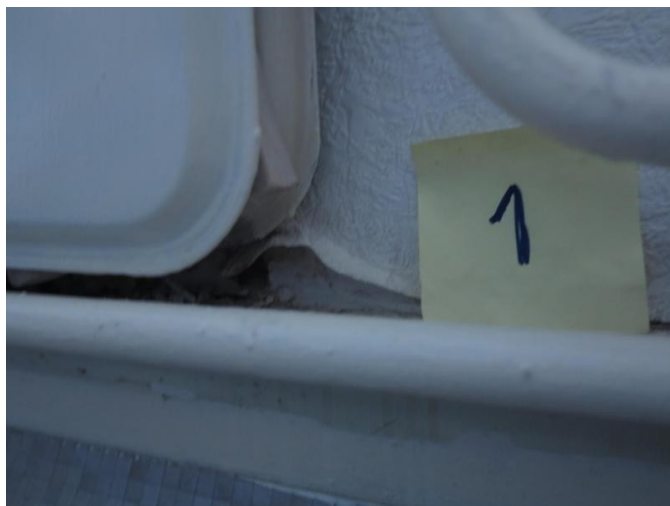
Fiche 4: Muren

Geen asbest

#	Type	Referentie	Resultaat
4.1	Mengmonster	1	Geen asbest

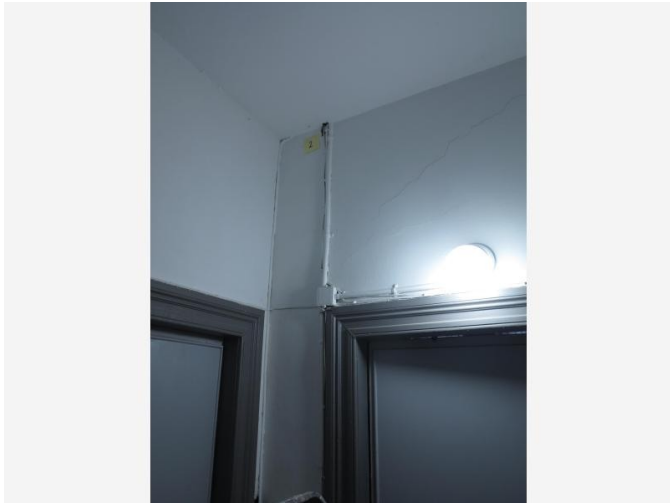
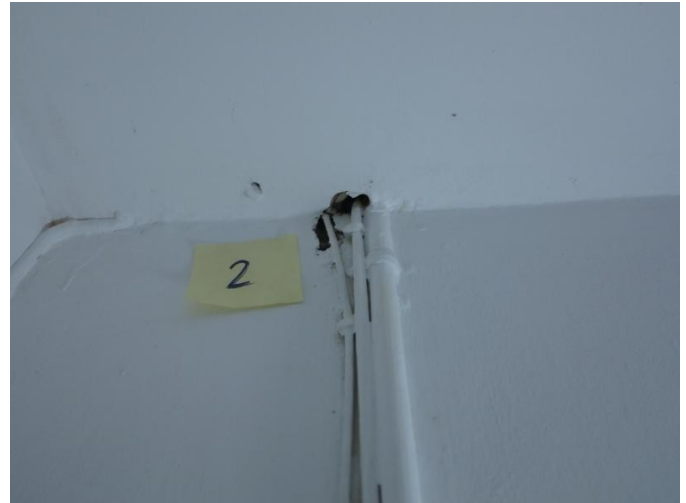
Geen asbest

#	Type	Referentie	Resultaat
5.1	Mengmonster	2	Geen asbest
