**ADP2428**

# Asbestinventarisatetest

Bredabaan 466/3, 2170 Antwerpen

Attestnummer : 20240411-000546.000

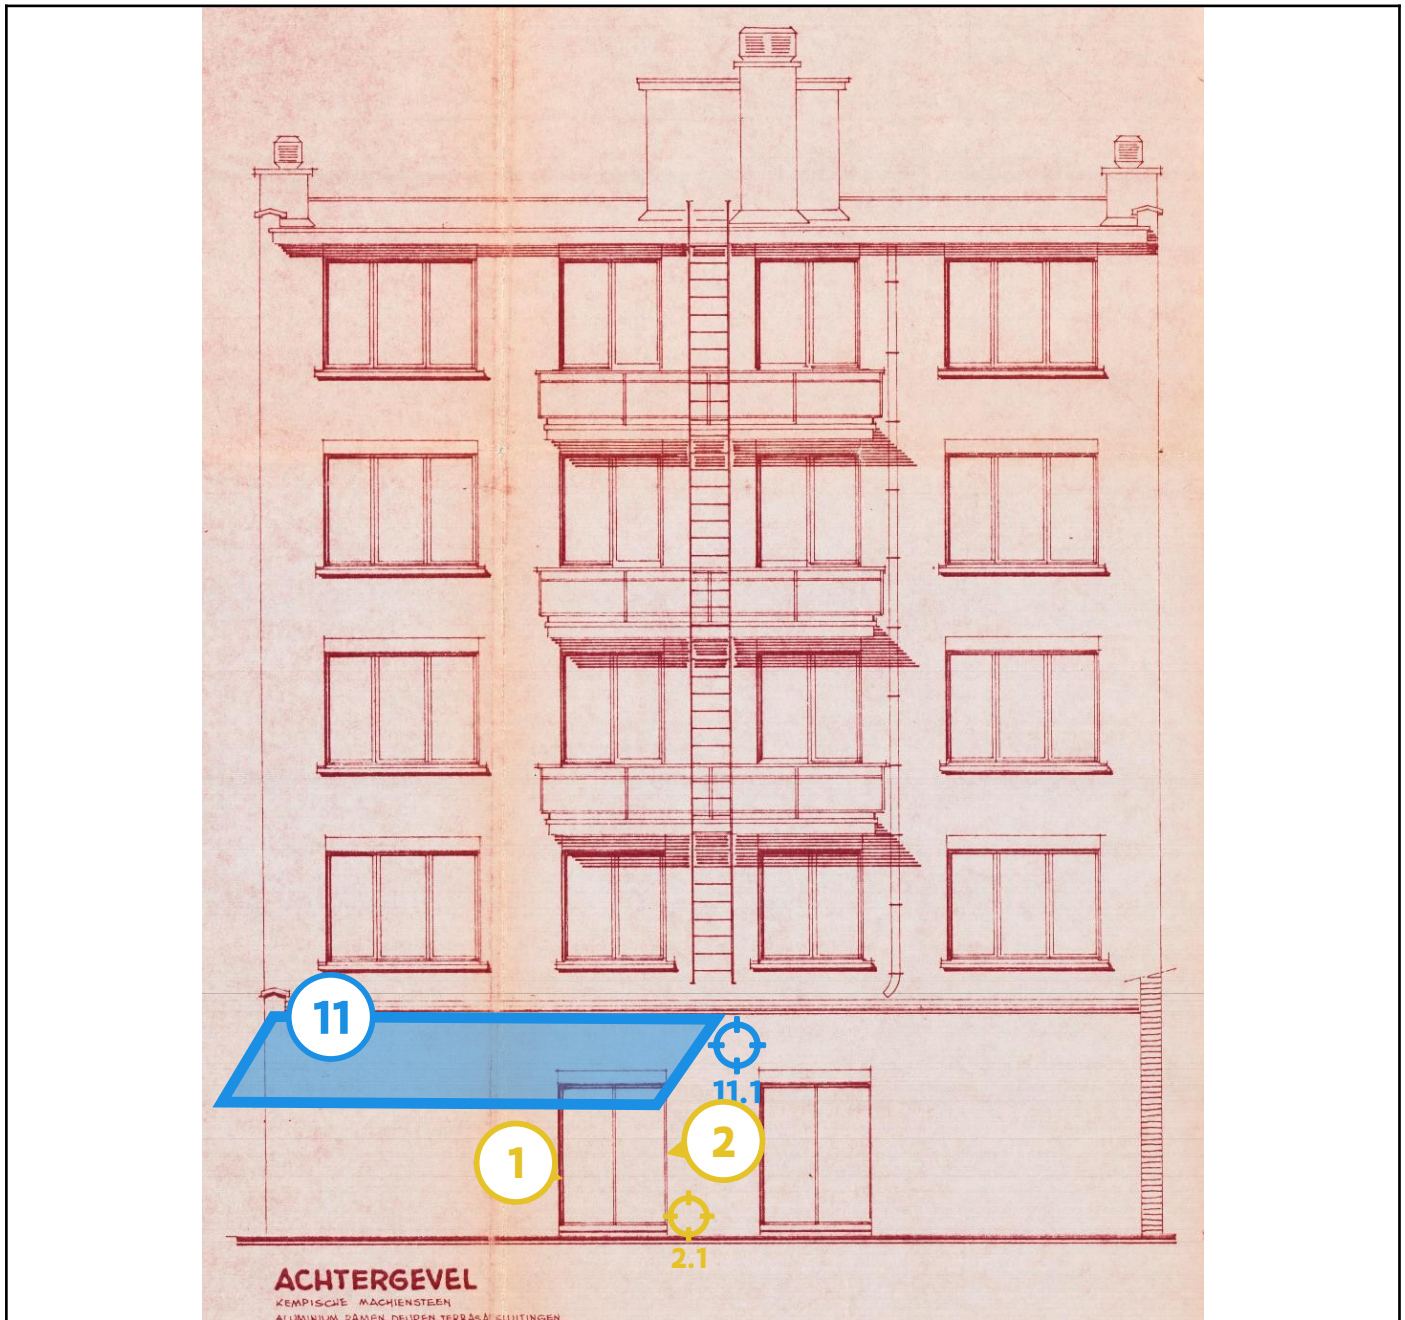
## Plan 1.6: Plan achtergevel

| Beschrijving | Type | Actie |
|---|---|---|
| 1. Mastiek tussen glas en raamkozijn | Asbestmateriaal | Zorgvuldig beheren |
| 2. Kitwerk tussen raamkozijn en gevel | Asbestmateriaal | Zorgvuldig beheren |

| 11. Golfplaten afdak | Geen asbest | - |

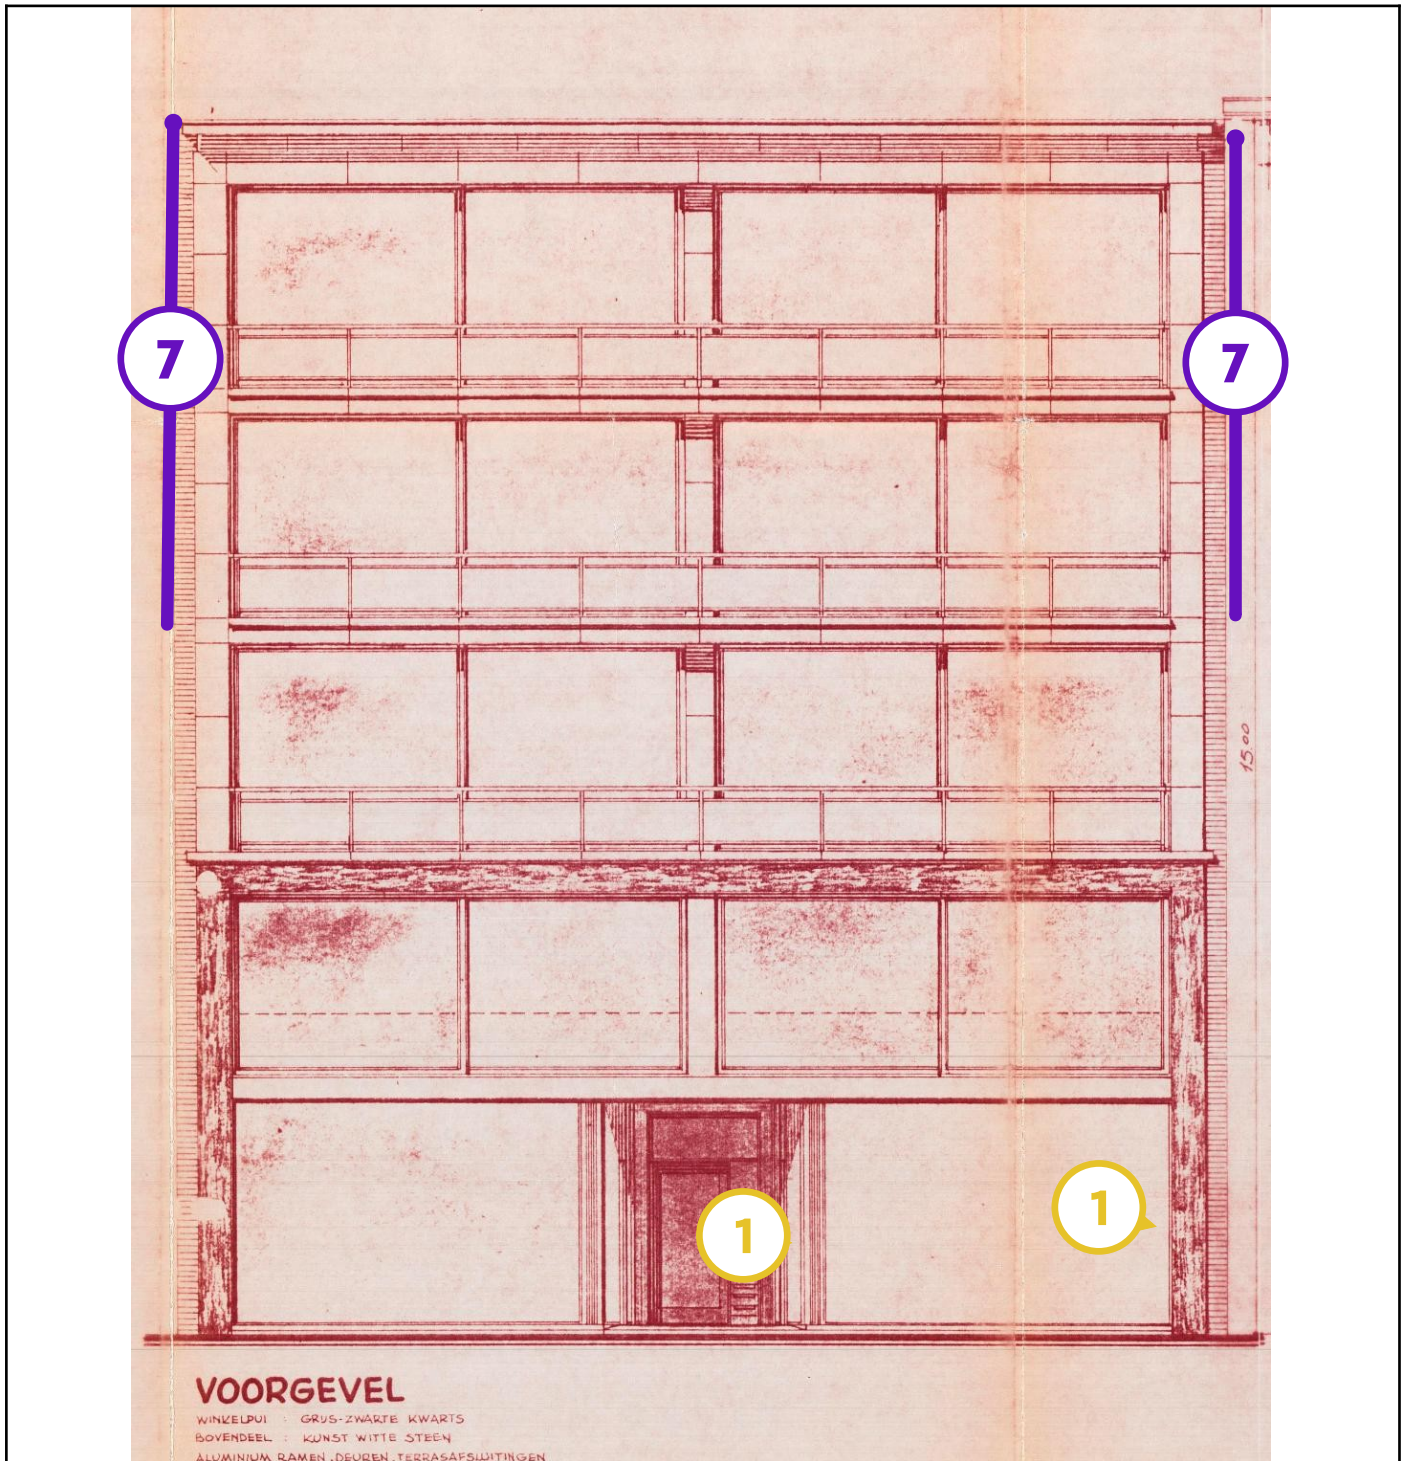
## Plan 1.7: Plan voorgevel

| Beschrijving | Type | Actie |
|--|---|---|
| 1. Mastiek tussen glas en raamkozijn | Asbestmateriaal | Zorgvuldig beheren |
| 7. Asbestleien zijgevels en liftmotorkamer | Advies | - |

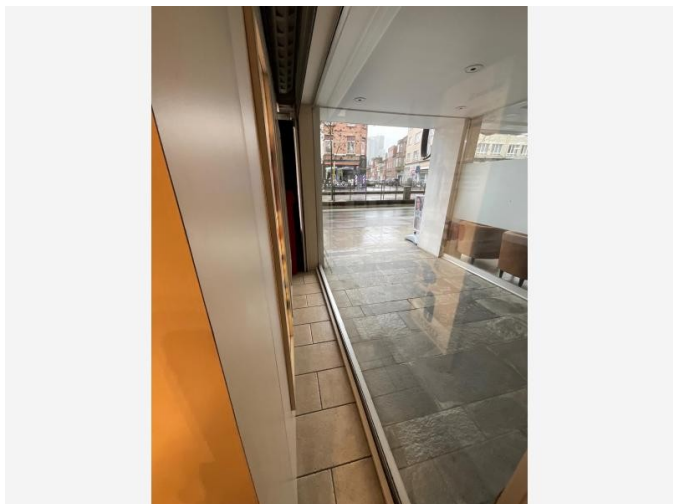
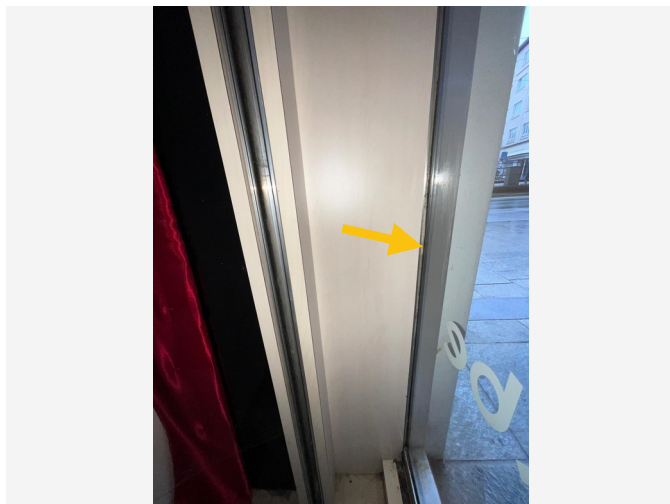
| Eindbeoordeling materiaalrisico | Laag materiaalrisico en/of verlaagde kans op vezelvrijgave |

| Toestand van het materiaal | Licht beschadigd, licht verweerd. Intact materiaal type Pical – asbestboard of categorie III 'gebondenheid' |

| Beschrijving | Mastiek tussen glas en raamkozijn |

| <b>Opmerking</b> | Betreft de mastiek van de ramen en de terrasdeuren.<br>De mastiek bevindt zich tussen het glas en het kozijn. |

- Zorg voor een veilig beheer. Vermijd het beschadigen van het asbestmateriaal. Controleer de toestand jaarlijks op wijzigingen.
- Scherm in afwachting van verwijdering het asbestmateriaal af van luchtstromingen en verstoring: bijvoorbeeld door het te verpakken, te fixeren, af te dekken, signalisatie - afbakening aan te brengen, ...

- Eenvoudige handelingen: mag via doe-het-zelf of door werknemer(s) met opleidingsattest eenvoudige handelingen  
Vervang de ramen en de terrasdeuren.  
Volg de richtlijnen Codex over welzijn op het werk boek VI, titel 3 (asbest).

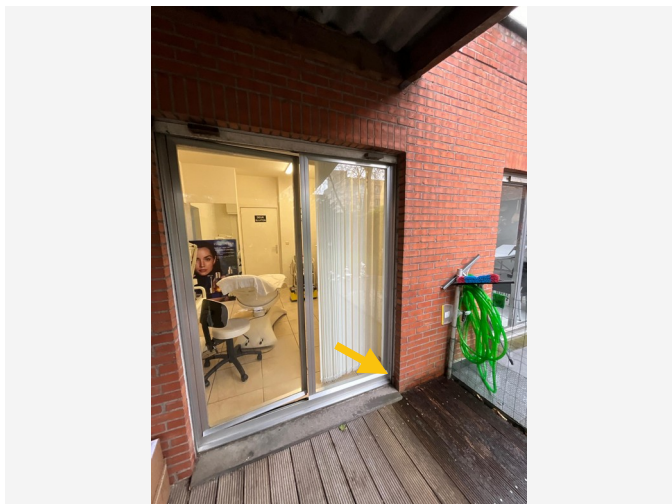
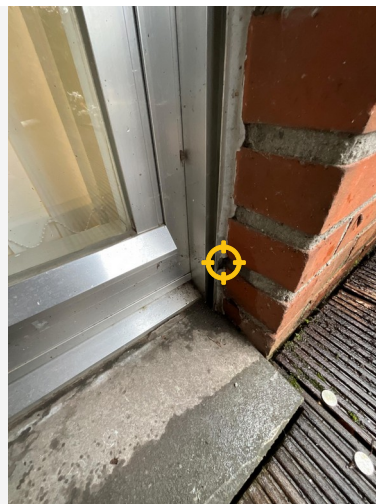
| Eindbeoordeling materiaalrisico | Laag materiaalrisico en/of verlaagde kans op vezelvrijgave |

| Toestand van het materiaal | Licht beschadigd, licht verweerd. Intact materiaal type Pical – asbestboard of categorie III 'gebondenheid' |

| # | Type | Referentie | Resultaat |
|---|---|---|---|
| 2.1 | Puntmonster | MM06 | Chrysotiel |

| Beschrijving | Kitwerk tussen raamkozijn en gevel |

| <b>Opmerking</b> | Betreft het kitwerk tussen het kozijn en de gevel. |

- Zorg voor een veilig beheer. Vermijd het beschadigen van het asbestmateriaal. Controleer de toestand jaarlijks op wijzigingen.

- Eenvoudige handelingen: mag via doe-het-zelf of door werknemer(s) met opleidingsattest eenvoudige handelingen  
Betreft hier een hechtgebonden asbesttoepassing (mastiek).  
Fixeer de mastiek alvorens men deze gaat verwijderen.  
Volg de richtlijnen Codex over welzijn op het werk boek VI, titel 3 (asbest).

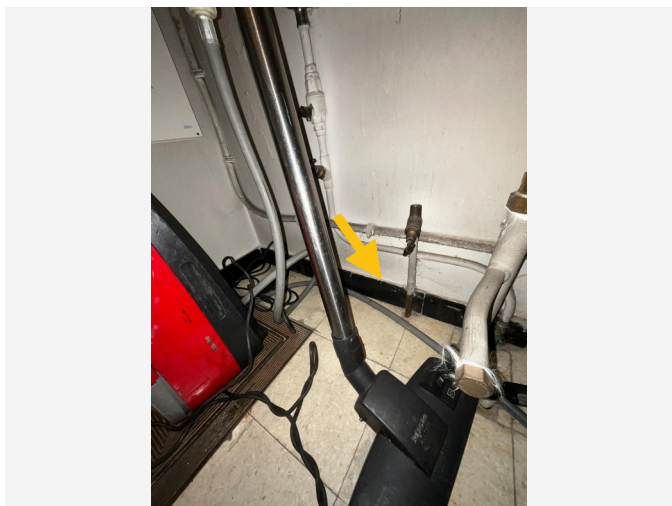
De lijmlaag van de plinten in de wasruimte is asbestverdacht, destructief onderzoek is nodig om de lijmlaag te kunnen bemonsteren.

Bemonster de lijmlaag alvorens men de plinten gaat verwijderen.

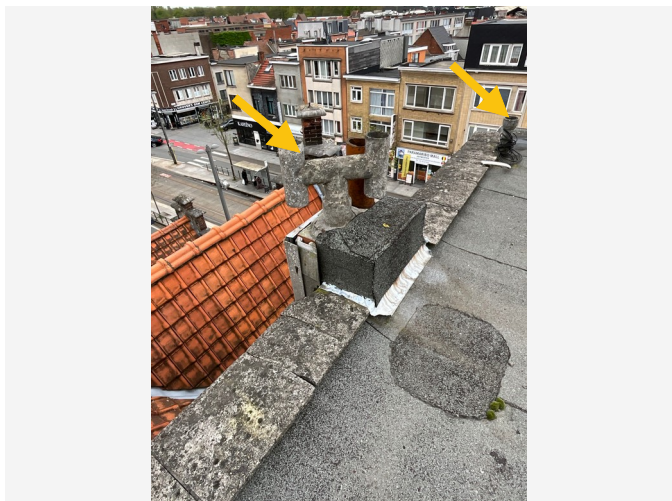
# Fiche 4: AC verluchting riool/sept put en schouwhoed dak gebouw

De AC leidingen (verluchting riool en sept put) en schouwhoed op het dak van het gebouw zijn asbestverdacht (asbestcement). Het plat dak behoort tot de gemeenschappelijke delen van het gebouw. De AC leidingen/schouwhoed dienen opgenomen te worden als asbesttoepassing in het asbestattest van de gemeenschappelijke delen.

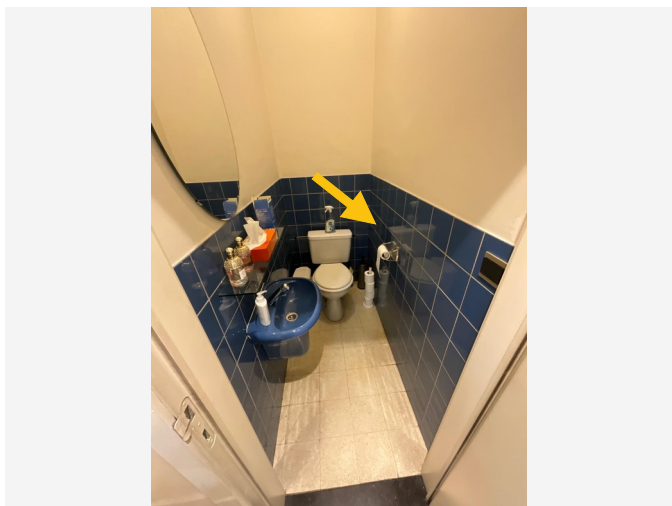
De lijmlaag van de blauwe faiencetegels in de wc is asbestverdacht, destructief onderzoek is nodig om de lijmlaag te kunnen bemonsteren.

Bemonster de lijmlaag alvorens men de tegels gaat verwijderen.

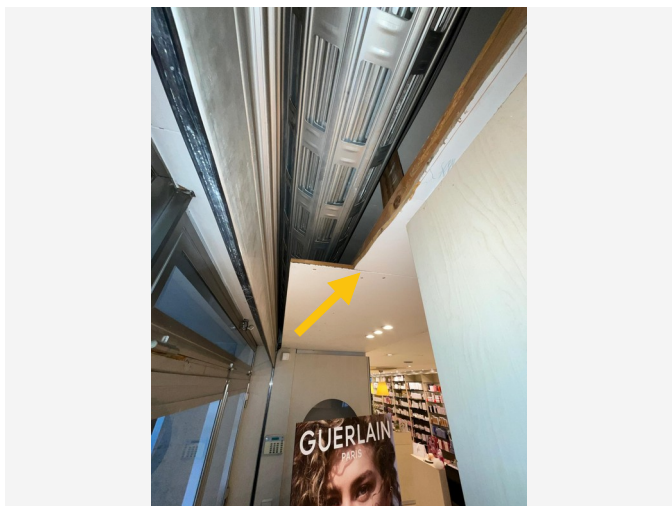
De plafond in de winkelruimte bestaan uit gips- of houten platen, boven deze platen kan pleisterwerk aanwezig zijn.

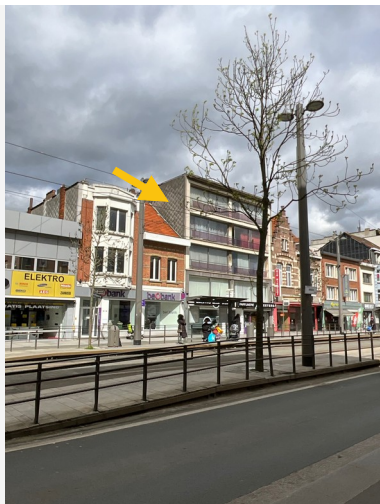
De gevelleien aan weerszijden van het gebouw en liftmotorkamer zijn asbestverdacht (asbestleien). De gevels behoren tot de gemeenschappelijke delen van het gebouw. De (asbest)leien dienen opgenomen te worden als asbesttoepassing in het asbestattest van de gemeenschappelijke delen.

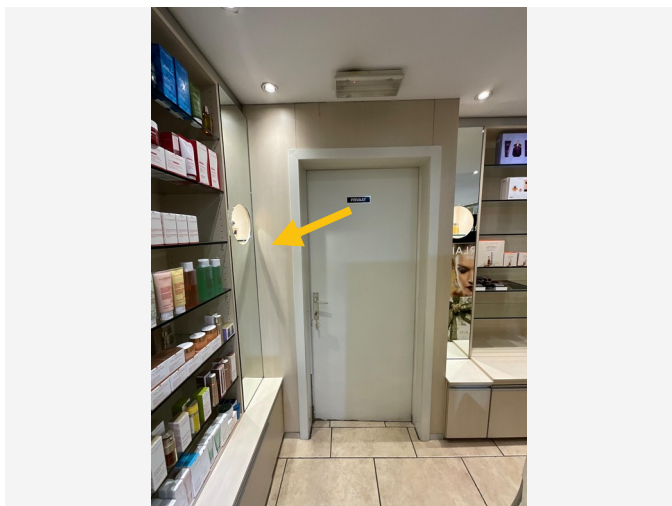
De muren in de winkelruimte zijn afgewerkt met houten platen, achter deze platen kan pleisterwerk aanwezig zijn.

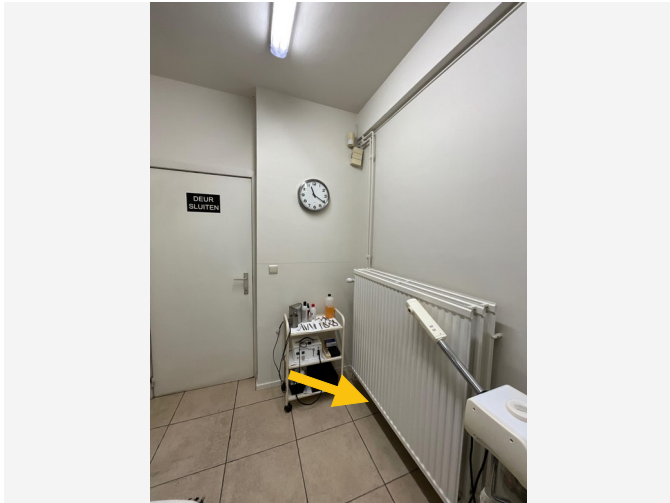
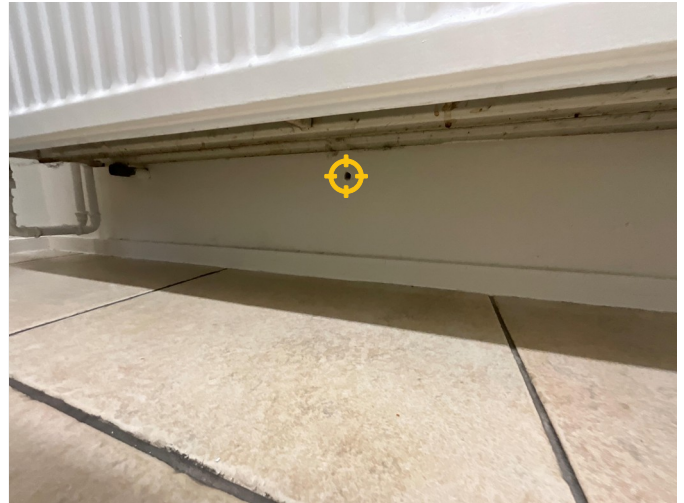
## Fiche 9: Pleisterwerk muren

Geen asbest

| # | Type | Referentie | Resultaat |
|---|---|---|---|
| 9.1 | Mengmonster | MM01 | Geen asbest |

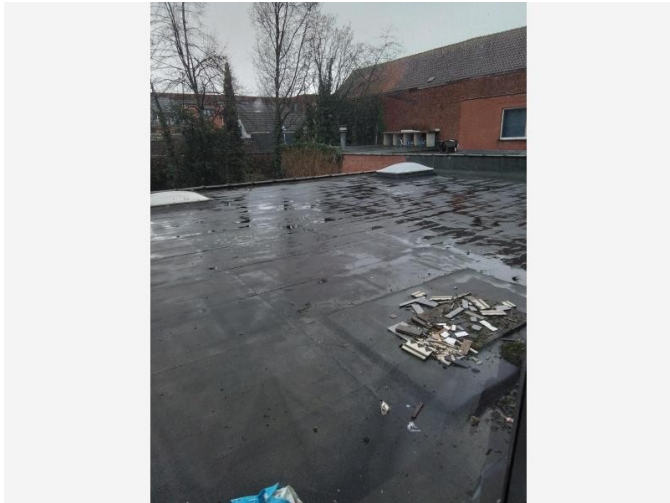
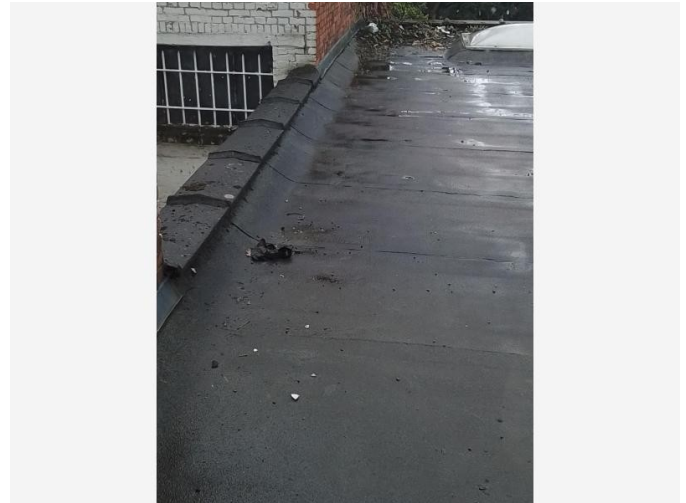
Geen asbest

| <b>Opmerking</b> | Er werd enkel van de buitenste laag (grote risico op lekschade) een staal genomen van de roofing. De buitenste laag van de roofing is niet-asbesthoudend. De oude roofing kan nog aanwezig zijn onder de nieuwe laag roofing (niet-waarneembaar). |
