Asbestinventarisatetest

Bredabaan 466/4, 2170 Antwerpen

Attestnummer : 20240411-000541.000

Uitgegeven op : 11.04.2024

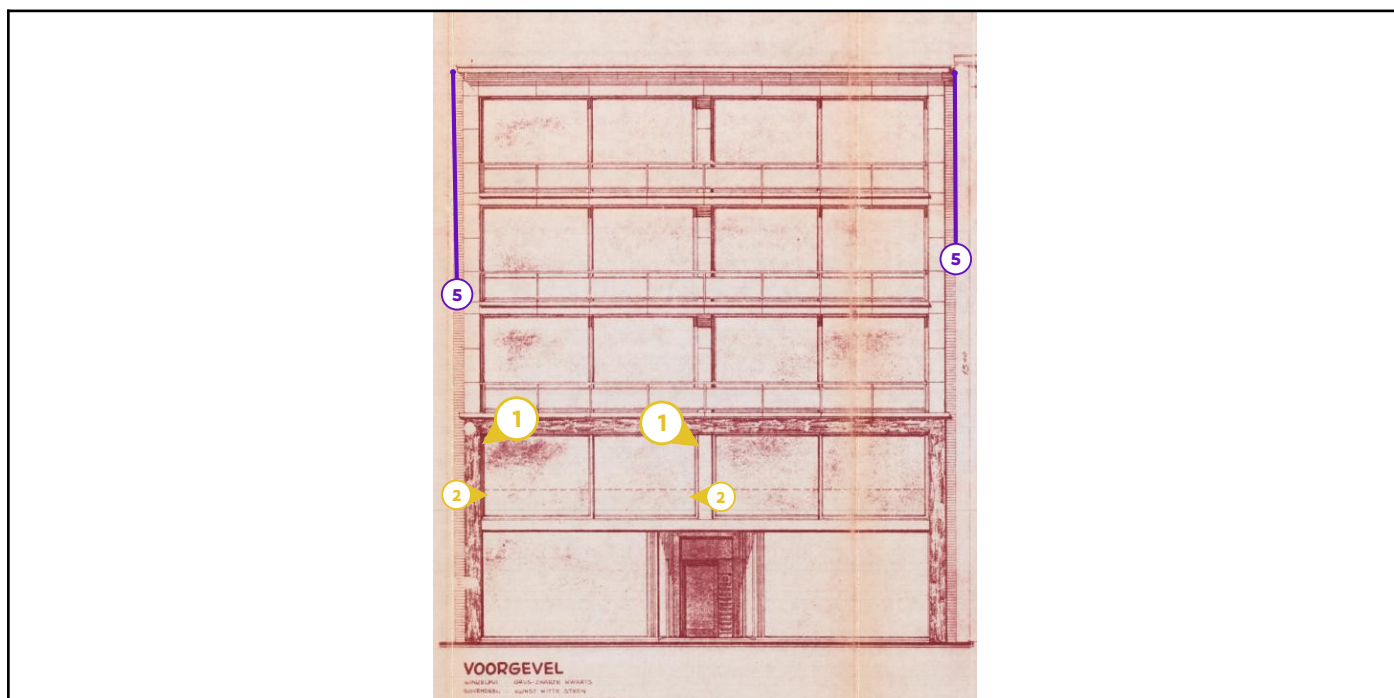
Plan 1.3: Plan voorgevel

Beschrijving	Type	Actie
1. Kitwerk tussen raamkozijn en gevel	Asbestmateriaal	Zorgvuldig beheren
2. Mastiek tussen glas en raamkozijn	Asbestmateriaal	Zorgvuldig beheren
5. Asbestleien zijgevels en liftmotorkamer	Advies	-

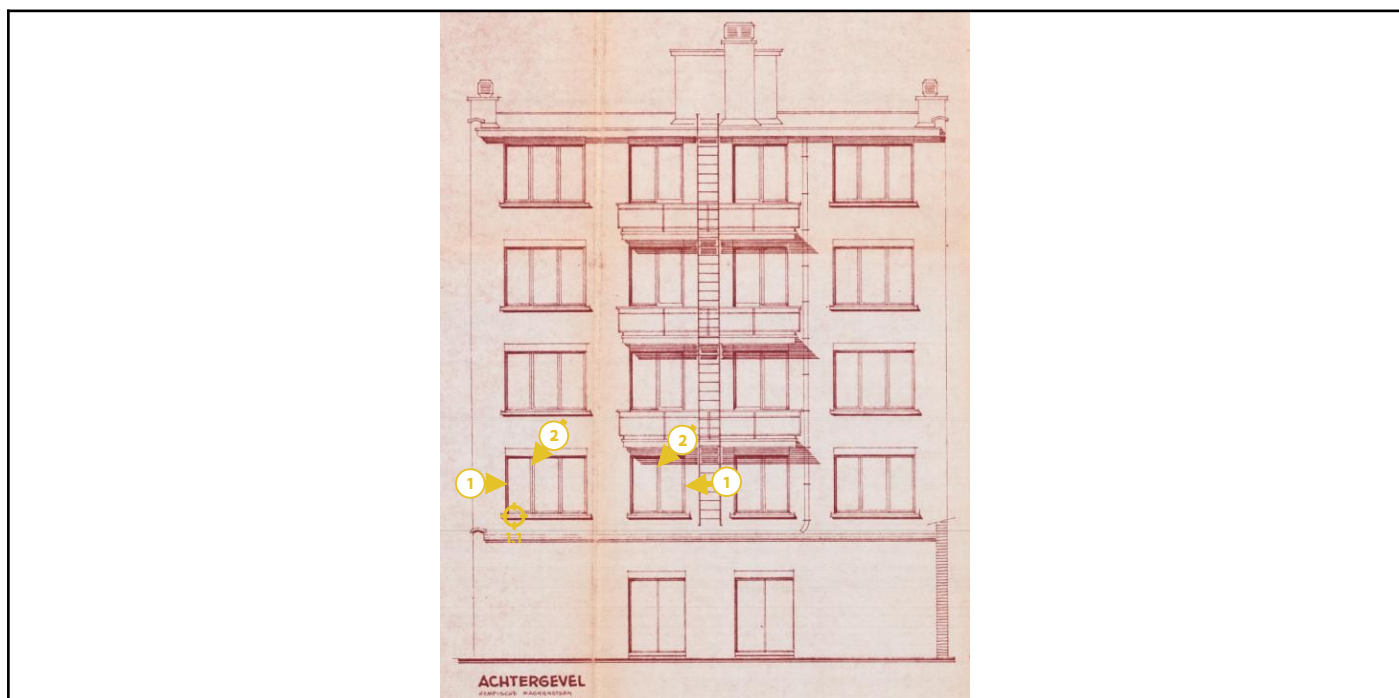
Plan 1.4: Plan achtergevel

Beschrijving	Type	Actie
1. Kitwerk tussen raamkozijn en gevel	Asbestmateriaal	Zorgvuldig beheren
1.1 Code: MM06	Puntmonster	-
2. Mastiek tussen glas en raamkozijn	Asbestmateriaal	Zorgvuldig beheren

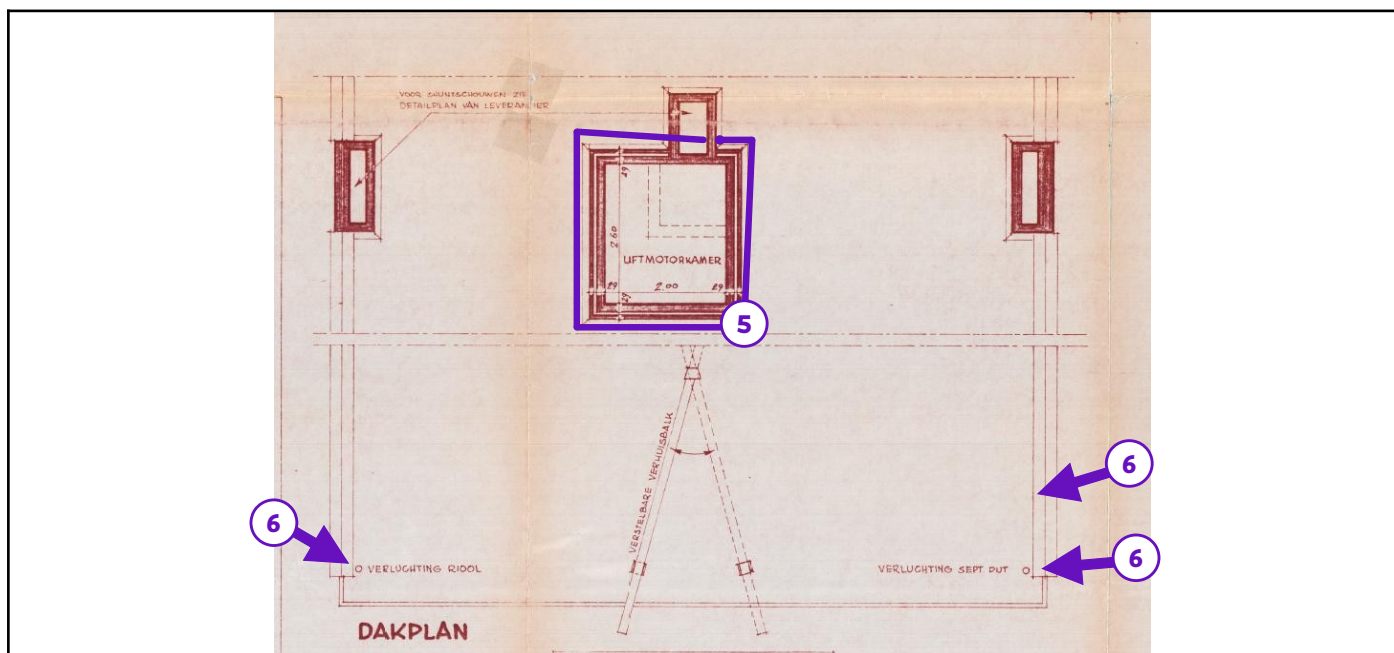
Plan 1.5: Dakplan

Beschrijving	Type	Actie
5. Asbestleien zijgevels en liftmotorkamer	Advies	-
6. AC verluchting riool/sept put en schouwhoed dak gebouw	Advies	-

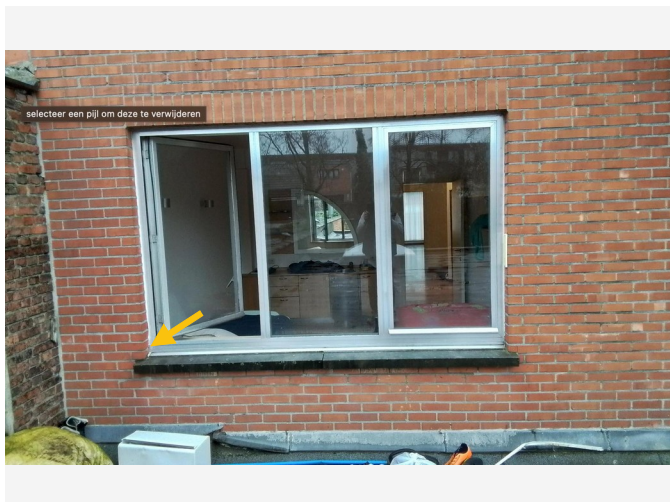
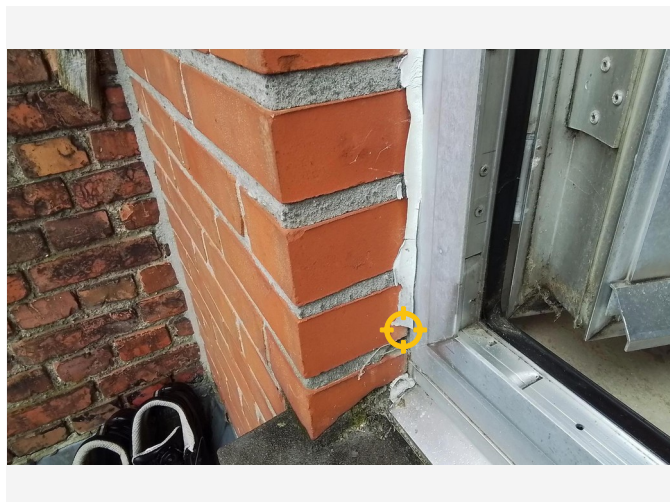
Het asbestmateriaal valt onder de mijlpaal van 2040.

Eindbeoordeling materiaalrisico	Laag materiaalrisico en/of verlaagde kans op vezelvrijgave
---------------------------------	--

#	Type	Referentie	Resultaat
1.1	Puntmonster	MM06	Chrysotiel

Beschrijving	Kitwerk tussen raamkozijn en gevel
Omgeving	Buiten
Primaire drager	Wandopening verticaal (raam, deur, ...)
Asbestmateriaal	In-situ afwerkingslagen - Pasta, stopverf, voegsel, stopsel, vulsel, mastiek, kitten, ...
Bindmiddel van asbestmateriaal	Kitten, mastiek, pasta
Gebondenheid op basis van bindmiddel	Hecht

Hoeveelheid (gewicht - aantal)	<ul style="list-style-type: none">• 5,00 kg - 1 stuk
Totaal gewicht	5,00 kg
Eenvoudig bereikbaar	Ja
Bevestigingswijze	<ul style="list-style-type: none">• Verlijmd, ingegoten, versmeerd
Identificatiemethode	Vaststelling met monstername
Destructieve handeling voor identificatie	Nee
Opmerking	Betreft het kitwerk tussen het kozijn en de gevel.

- Zorg voor een veilig beheer. Vermijd het beschadigen van het asbestmateriaal. Controleer de toestand jaarlijks op wijzigingen.

- Eenvoudige handelingen: mag via doe-het-zelf of door werknemer(s) met opleidingsattest eenvoudige handelingen
Betreft hier een hechtgebonden asbesttoepassing (mastiek).
Fixeer de mastiek alvorens men deze gaat verwijderen.
Volg de richtlijnen Codex over welzijn op het werk boek VI, titel 3 (asbest).

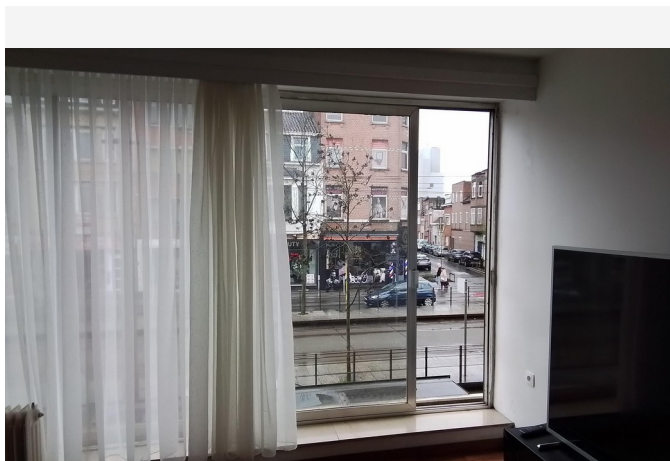
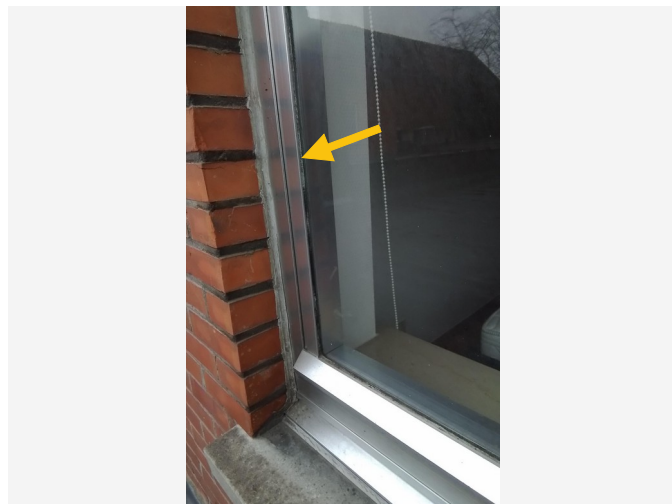
Het asbestmateriaal valt onder de mijlpaal van 2040.

Eindbeoordeling materiaalrisico	Laag materiaalrisico en/of verlaagde kans op vezelvrijgave
---------------------------------	--

Beschrijving	Mastiek tussen glas en raamkozijn
Omgeving	Grenst aan binnen- en buitenlucht
Primaire drager	Wandopening verticaal (raam, deur, ...)
Asbestmateriaal	In-situ afwerkingslagen - Pasta, stopverf, voegsel, stopsel, vulsel, mastiek, katten, ...
Bindmiddel van asbestmateriaal	Kitten, mastiek, pasta
Gebondenheid op basis van bindmiddel	Hecht
Hoeveelheid (gewicht - aantal)	• 5,00 kg - 1 stuk
Totaal gewicht	5,00 kg
Eenvoudig bereikbaar	Ja

Bevestigingswijze	<ul style="list-style-type: none">• Verlijmd, ingegoten, versmeerd
Identificatiemethode	Vaststelling met bewijsdocument, zonder monstername
Destructieve handeling voor identificatie	Nee
Opmerking	Betreft de mastiek van de ramen en de terrasdeuren. De mastiek bevindt zich tussen het glas en het kozijn.

- Zorg voor een veilig beheer. Vermijd het beschadigen van het asbestmateriaal. Controleer de toestand jaarlijks op wijzigingen.
- Scherm in afwachting van verwijdering het asbestmateriaal af van luchtstromingen en verstoring: bijvoorbeeld door het te verpakken, te fixeren, af te dekken, signalisatie - afbakening aan te brengen, ...

- Eenvoudige handelingen: mag via doe-het-zelf of door werknemer(s) met opleidingsattest eenvoudige handelingen
Vervang de ramen en de terrasdeuren.
Volg de richtlijnen Codex over welzijn op het werk boek VI, titel 3 (asbest).

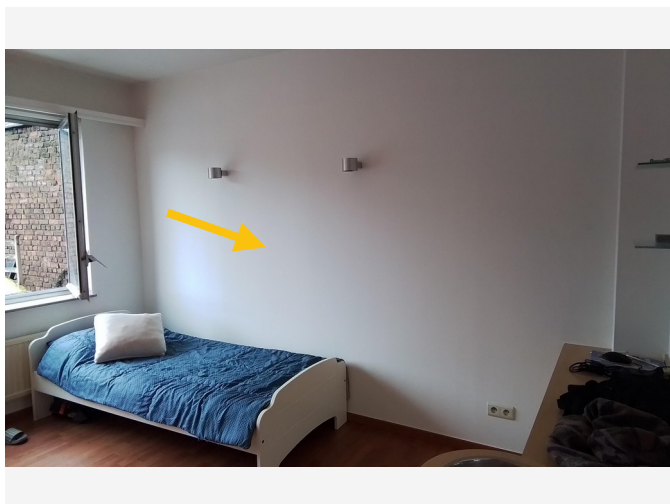
Enkele muren zijn afgewerkt met Gyproc platen. Achter deze platen kan pleisterwerk aanwezig zijn.

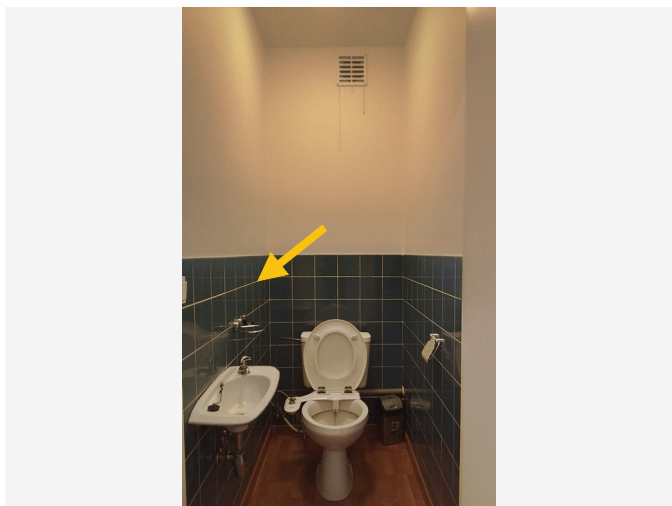
De lijmlaag van de tegels in het toilet is asbestverdacht, destructief onderzoek is nodig om de lijmlaag te kunnen bemonsteren.

Bemonster de lijmlaag alvorens men de tegels gaat verwijderen.

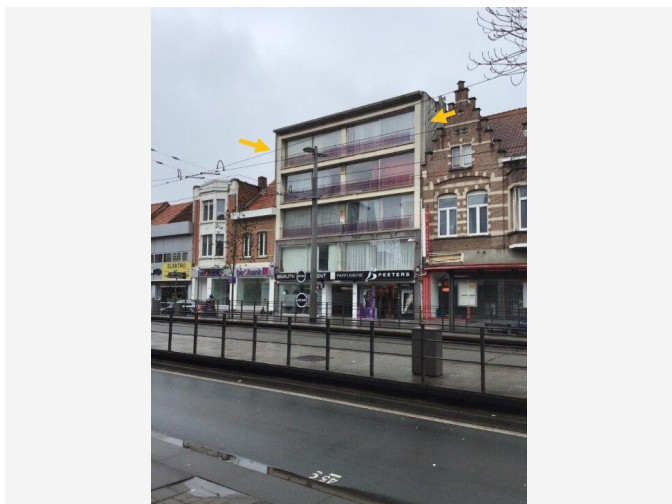
De gevelleien aan weerszijden van het gebouw en liftmotorkamer zijn asbestverdacht (asbestleien). De gevels behoren tot de gemeenschappelijke delen van het gebouw. De (asbest)leien dienen opgenomen te worden als asbesttoepassing in het asbestattest van de gemeenschappelijke delen.

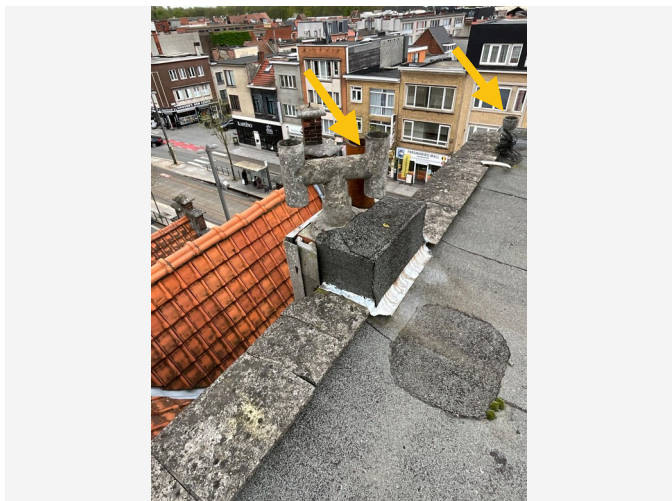
Fiche 6: AC verluchting riool/sept put en schouwhoed dak gebouw

De AC leidingen (verluchting riool en sept put) en schouwhoed op het dak van het gebouw zijn asbestverdacht (asbestcement). Het plat dak behoort tot de gemeenschappelijke delen van het gebouw. De AC leidingen/schouwhoed dienen opgenomen te worden als asbesttoepassing in het asbestattest van de gemeenschappelijke delen.

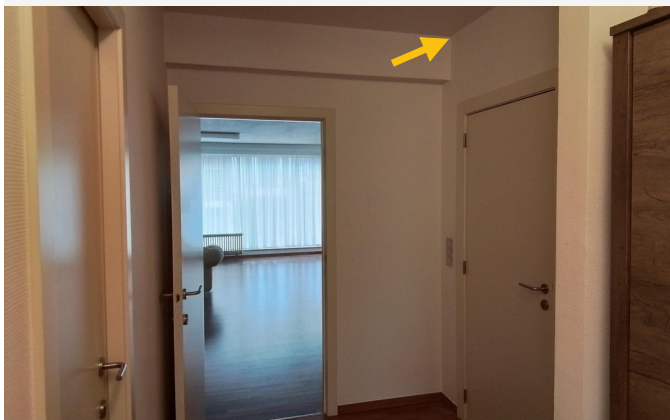
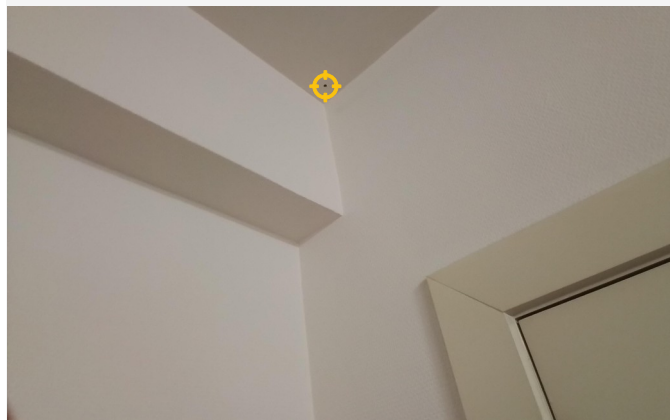
Fiche 7: Pleisterwerk plafonds

Geen asbest

#	Type	Referentie	Resultaat
7.1	Mengmonster	MM02	Geen asbest

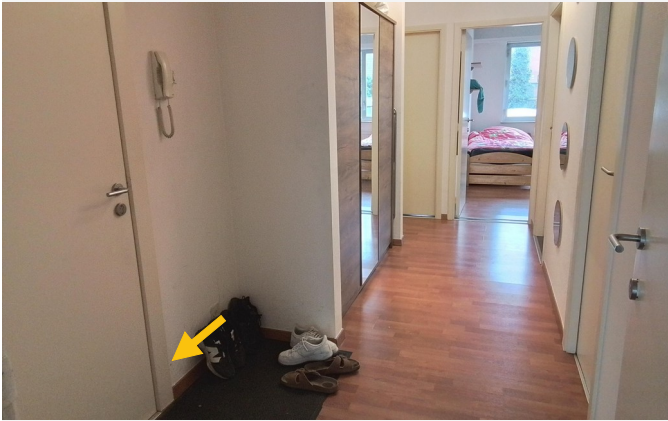
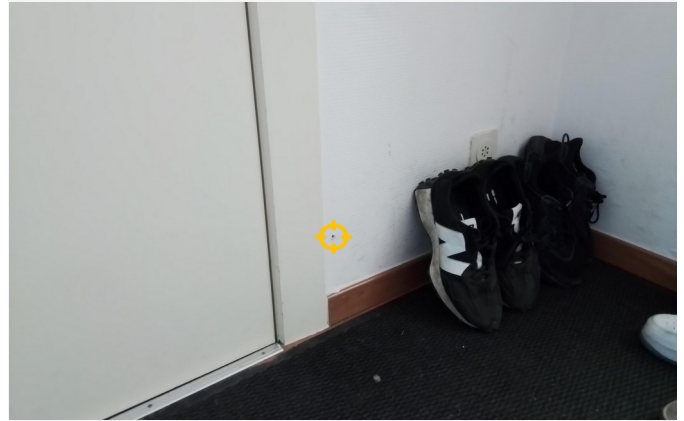
Fiche 8: Pleisterwerk muren

Geen asbest

#	Type	Referentie	Resultaat
8.1	Mengmonster	MM01	Geen asbest
