**ADP2428**

# Asbestinventarisatetest

Bredabaan 466/7, 2170 Antwerpen

Attestnummer : 20240411-000549.000

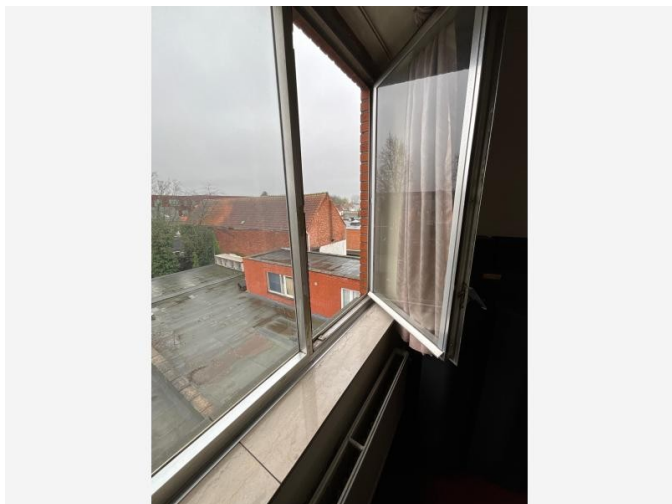
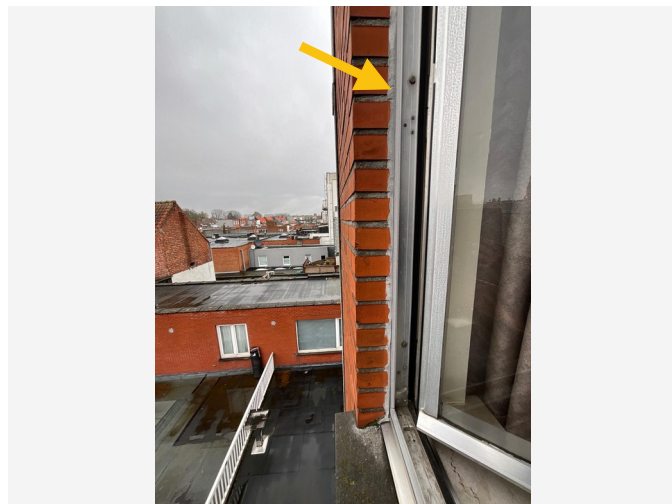
Het asbestmateriaal valt onder de mijlpaal van 2040.

Eindbeoordeling materiaalrisico	Laag materiaalrisico en/of verlaagde kans op vezelvrijgave
---------------------------------	--

Gebondenheid	Categorie 1: hechtgebonden in oorsprong
Asbestsoort (vezeltype)	Alleen chrysotiel
Asbestconcentratie	Laag (< 50%)
Afschermingsgraad van het gehele materiaal	Geheel of deels vrij aan de buitenlucht
Toestand van het materiaal	Licht beschadigd, licht verweerd. Intact materiaal type Pical – asbestboard of categorie III 'gebondenheid'

Beschrijving	Kitwerk tussen raamkozijn en gevel
Omgeving	Buiten
Primaire drager	Wandopening verticaal (raam, deur, ...)
Asbestmateriaal	In-situ afwerkingslagen - Pasta, stopverf, voegsel, stopsel, vulsel, mastiek, kitten, ...
Bindmiddel van asbestmateriaal	Kitten, mastiek, pasta
Gebondenheid op basis van bindmiddel	Hecht
Hoeveelheid (gewicht - aantal)	• 4,00 kg - 1 stuk
Totaal gewicht	4,00 kg
Eenvoudig bereikbaar	Ja

<b>Bevestigingswijze</b>	<ul style="list-style-type: none"><li>• Verlijmd, ingegoten, versmeerd</li></ul>
<b>Identificatiemethode</b>	Vaststelling met bewijsdocument, zonder monstername
<b>Destructieve handeling voor identificatie</b>	Nee
<b>Opmerking</b>	Betreft het kitwerk tussen het kozijn en de gevel.

- Zorg voor een veilig beheer. Vermijd het beschadigen van het asbestmateriaal. Controleer de toestand jaarlijks op wijzigingen.

- Eenvoudige handelingen: mag via doe-het-zelf of door werknemer(s) met opleidingsattest eenvoudige handelingen  
Betreft hier een hechtgebonden asbesttoepassing (mastiek).  
Fixeer de mastiek alvorens men deze gaat verwijderen.  
Volg de richtlijnen Codex over welzijn op het werk boek VI, titel 3 (asbest).

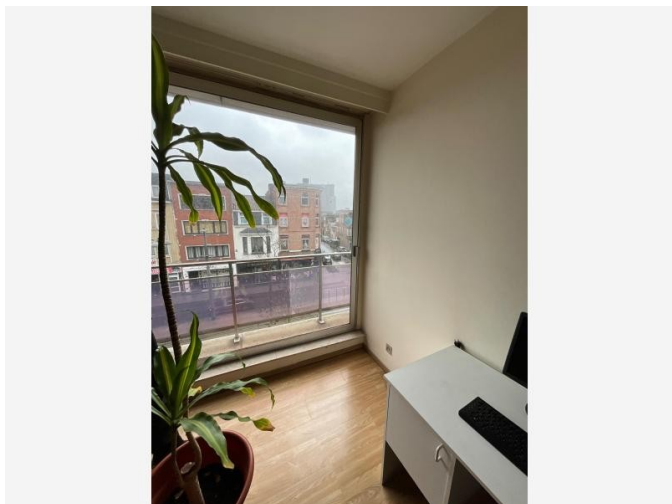
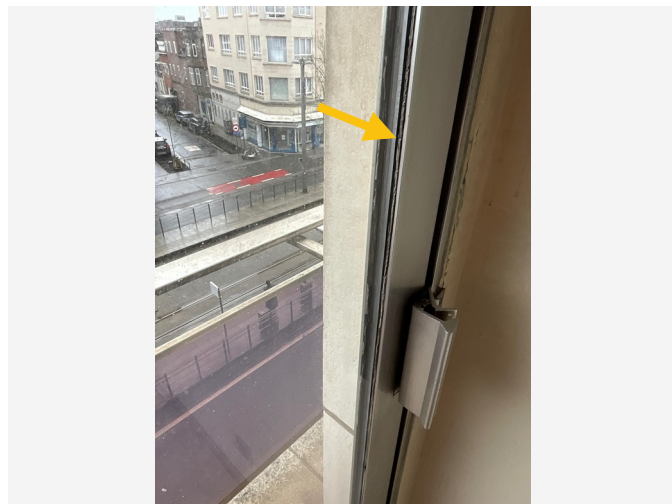
Het asbestmateriaal valt onder de mijlpaal van 2040.

Eindbeoordeling materiaalrisico	Laag materiaalrisico en/of verlaagde kans op vezelvrijgave
---------------------------------	--

Gebondenheid	Categorie 1: hechtgebonden in oorsprong
Asbestsoort (vezeltype)	Alleen chrysotiel
Asbestconcentratie	Laag (< 50%)
Afschermingsgraad van het gehele materiaal	Geheel of deels (ook) vrij aan de binnenlucht
Toestand van het materiaal	Licht beschadigd, licht verweerd. Intact materiaal type Pical – asbestboard of categorie III 'gebondenheid'

Beschrijving	Mastiek tussen glas en raamkozijn
Omgeving	Grenst aan binnen- en buitenlucht
Primaire drager	Wandopening verticaal (raam, deur, ...)
Asbestmateriaal	In-situ afwerkingslagen - Pasta, stopverf, voegsel, stopsel, vulsel, mastiek, kitten, ...
Bindmiddel van asbestmateriaal	Kitten, mastiek, pasta
Gebondenheid op basis van bindmiddel	Hecht
Hoeveelheid (gewicht - aantal)	• 5,00 kg - 1 stuk
Totaal gewicht	5,00 kg
Eenvoudig bereikbaar	Ja

<b>Bevestigingswijze</b>	<ul style="list-style-type: none"><li>• Verlijmd, ingegoten, versmeerd</li></ul>
<b>Identificatiemethode</b>	Vaststelling met bewijsdocument, zonder monstername
<b>Destructieve handeling voor identificatie</b>	Nee
<b>Opmerking</b>	Betreft de mastiek van de ramen en de terrasdeuren. De mastiek bevindt zich tussen het glas en het kozijn.

- Zorg voor een veilig beheer. Vermijd het beschadigen van het asbestmateriaal. Controleer de toestand jaarlijks op wijzigingen.
- Scherm in afwachting van verwijdering het asbestmateriaal af van luchtstromingen en verstoring: bijvoorbeeld door het te verpakken, te fixeren, af te dekken, signalisatie - afbakening aan te brengen, ...

- Eenvoudige handelingen: mag via doe-het-zelf of door werknemer(s) met opleidingsattest eenvoudige handelingen  
Vervang de ramen en de terrasdeuren.  
Volg de richtlijnen Codex over welzijn op het werk boek VI, titel 3 (asbest).

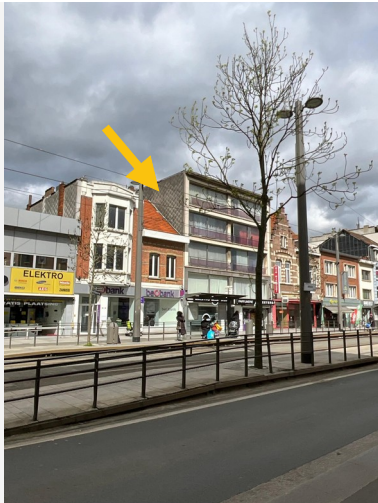
Vrije foto

De gevelleien aan weerszijden van het gebouw en liftmotorkamer zijn asbestverdacht (asbestleien). De gevels behoren tot de gemeenschappelijke delen van het gebouw. De (asbest)leien dienen opgenomen te worden als asbesttoepassing in het asbestattest van de gemeenschappelijke delen.

Identificatiemethode	Redelijk vermoeden
Primaire drager	Wand buitenschil
(Asbest)materiaal	Dak- en gevelbekleding - Lei, shingle
Bindmiddel	Cement
Gebondenheid bindmiddel	Hecht

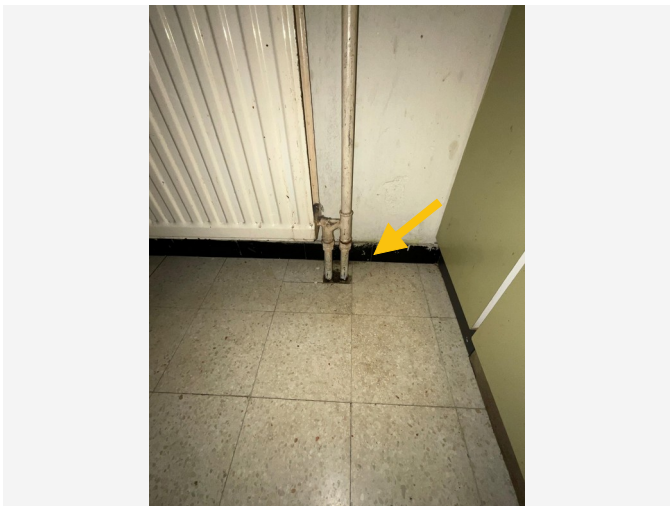
Vrije foto

De lijmlaag van de plinten in de keuken is asbestverdacht, destructief onderzoek is nodig om de lijmlaag te kunnen bemonsteren.

Identificatiemethode	Redelijk vermoeden
Primaire drager	Binnenwand
(Asbest)materiaal	In-situ afwerkingslagen - Lijmlaag
Bindmiddel	Lijm
Gebondenheid bindmiddel	Hecht

Bemonster de lijmlaag alvorens men de plinten gaat verwijderen.

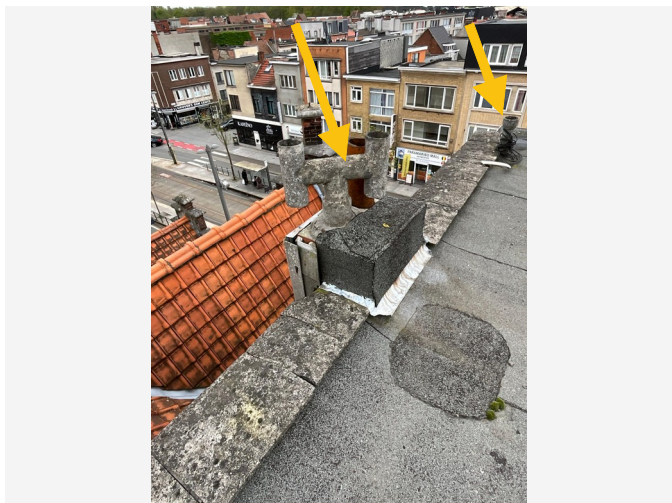
# Fiche 5: AC verluchting riool/sept put en schouwhoed dak gebouw

De AC leidingen (verluchting riool en sept put) en schouwhoed op het dak van het gebouw zijn asbestverdacht (asbestcement). Het plat dak behoort tot de gemeenschappelijke delen van het gebouw. De AC leidingen/schouwhoed dienen opgenomen te worden als asbesttoepassing in het asbestattest van de gemeenschappelijke delen.

Identificatiemethode	Redelijk vermoeden
Primaire drager	Plat dak
(Asbest)materiaal	Buis, koker, leiding, pijp, doorvoer
Bindmiddel	Cement
Gebondenheid bindmiddel	Hecht

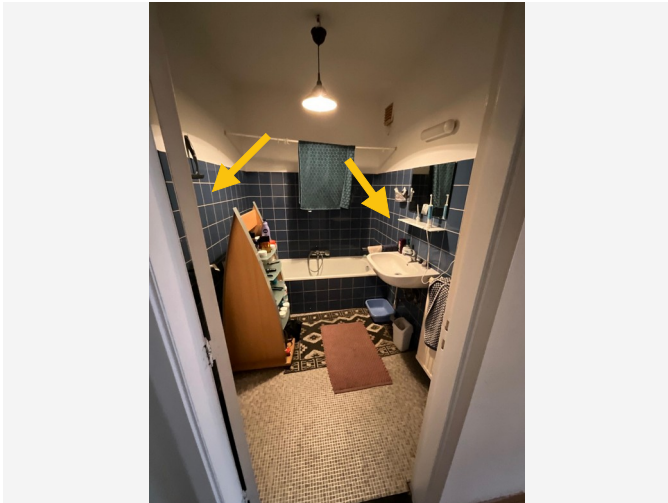
Vrije foto

De lijmlaag van de blauwe faiencetegels in de badkamer en de wc is asbestverdacht, destructief onderzoek is nodig om de lijmlaag te kunnen bemonsteren.

Identificatiemethode	Redelijk vermoeden
Primaire drager	Binnenwand
(Asbest)materiaal	In-situ afwerkingslagen - Lijmlaag
Bindmiddel	Lijm
Gebondenheid bindmiddel	Hecht

Bemonster de lijmlaag alvorens men de tegels gaat verwijderen.

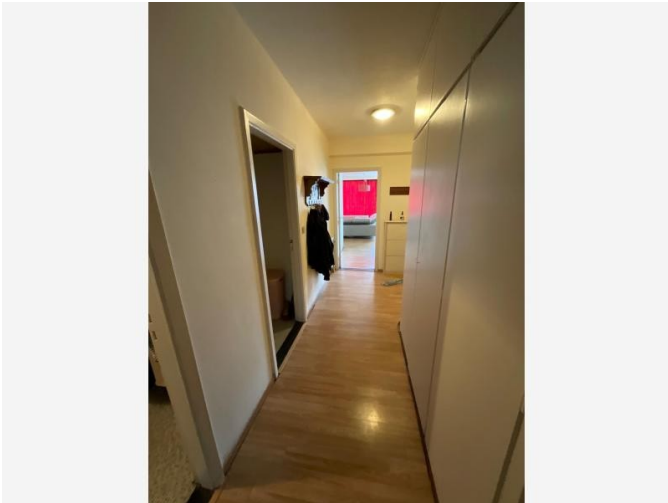
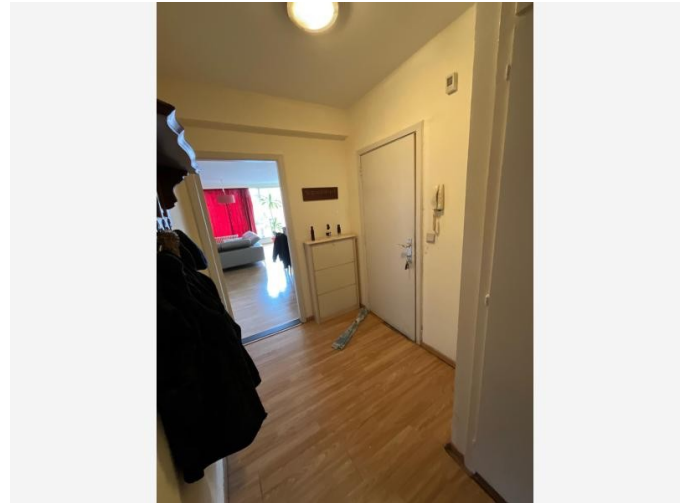
Geen asbest

Beschrijving	Pleisterwerk muren
Omgeving	Binnen
Primaire drager	Binnenwand
Bindmiddel van materiaal	Gips - kalk
Gebondenheid op basis van bindmiddel	Niet-hechtgebonden
Hoeveelheid (oppervlakte - dikte - aantal)	• 230,00 m <sup>2</sup> - 1,50 cm - 1 stuk
Totaal volume	3,45 m <sup>3</sup>

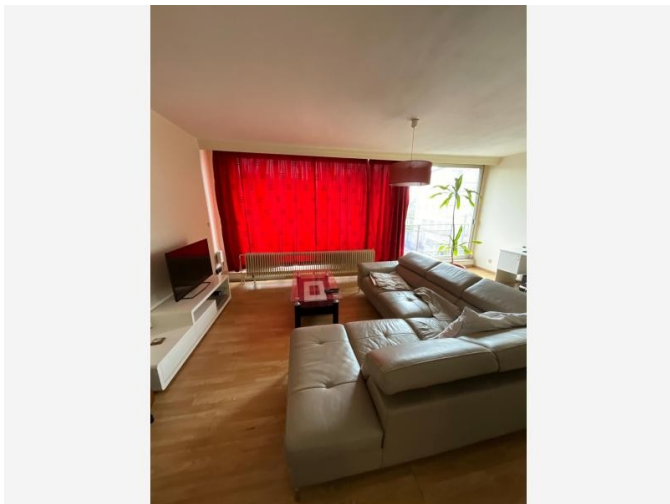
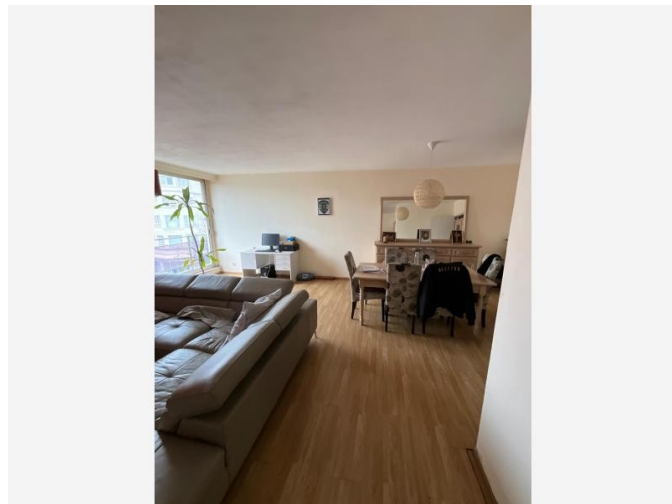
Geen asbest

Beschrijving	Pleisterwerk plafonds
Omgeving	Binnen
Primaire drager	Plafond
Bindmiddel van materiaal	Gips - kalk
Gebondenheid op basis van bindmiddel	Niet-hechtgebonden
Hoeveelheid (oppervlakte - dikte - aantal)	● 95,00 m <sup>2</sup> - 1,50 cm - 1 stuk
Totaal volume	1,425 m <sup>3</sup>
