Asbestinventarisatetest

Bredabaan 464/201, 2170 Antwerpen

Attestnummer : 20240411-000545.000

Uitgegeven op : 11.04.2024

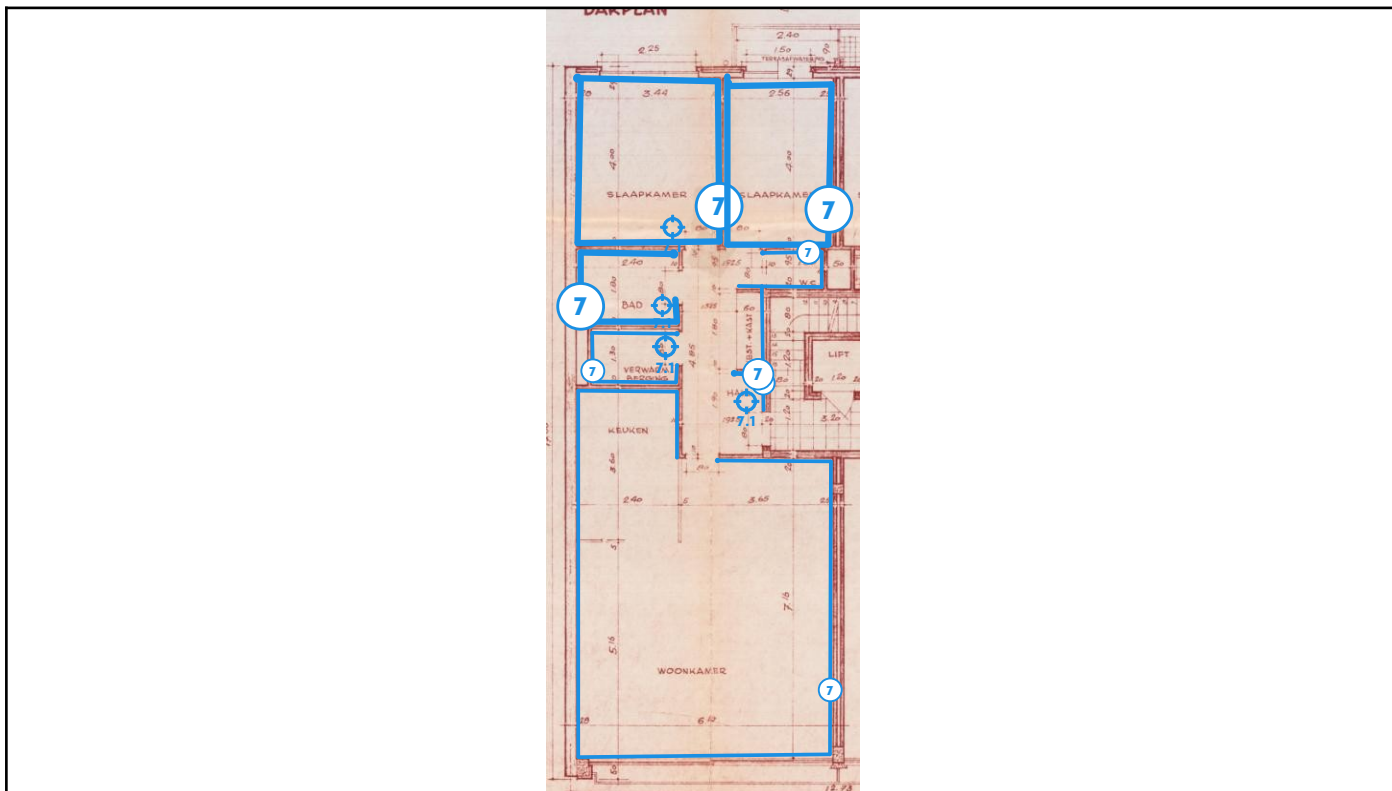
Plan 1.1: Plan appartement

Beschrijving	Type	Actie
7. Pleisterwerk muren	Geen asbest	-
7.1 Code: MM 01	Mengmonster	-

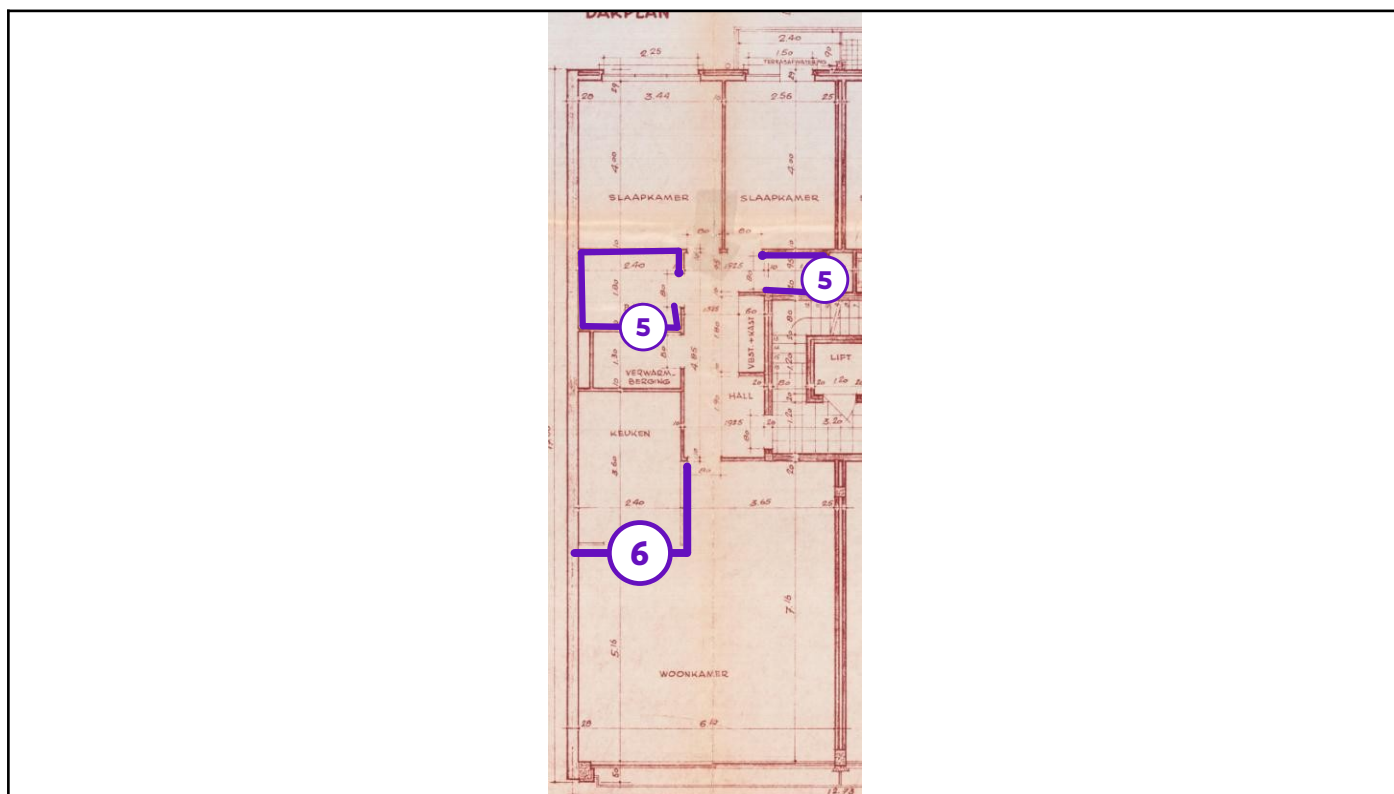
Plan 1.2: Plan appartement

Beschrijving	Type	Actie
5. Lijm laag faiencetegels badkamer & toilet	Advies	-
6. Houten lambrisering binnenwand	Advies	-

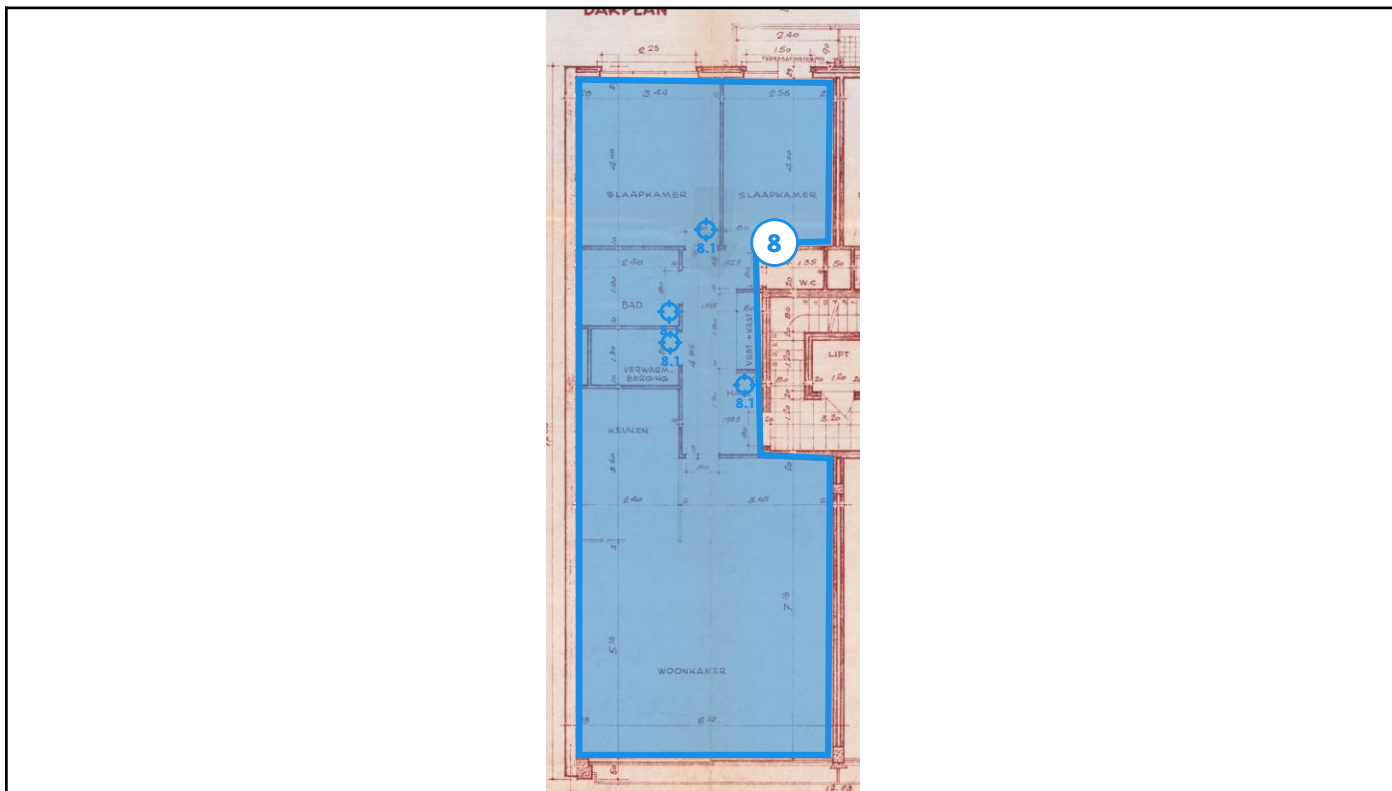
Plan 1.3: Plan appartement plafond

Beschrijving	Type	Actie
8. Pleisterwerk plafonds	Geen asbest	-
8.1 Code: MM 02	Mengmonster	-

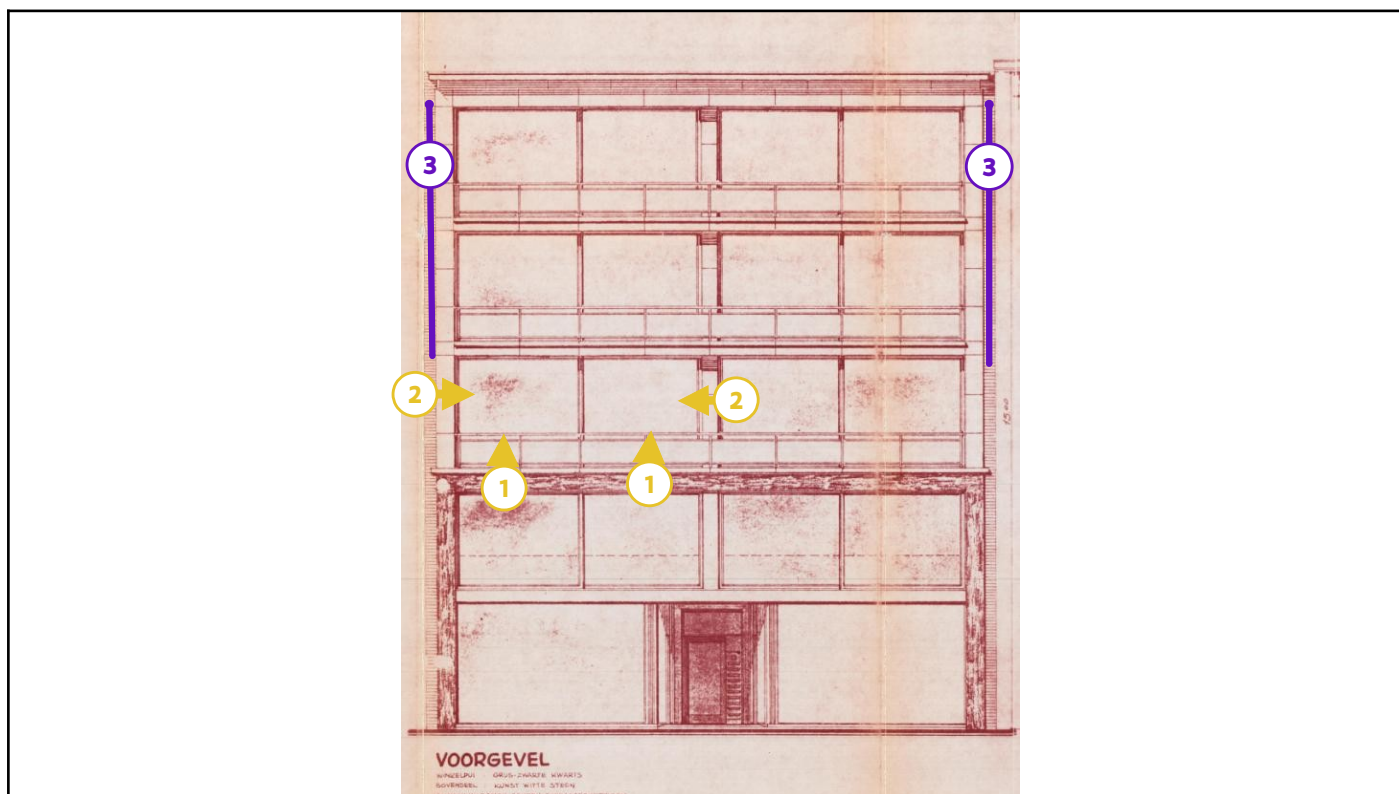
Plan 1.4: Voorgevel gebouw

Beschrijving	Type	Actie
1. Mastiek tussen glas en raamkozijn	Asbestmateriaal	Zorgvuldig beheren
2. Kitwerk tussen raamkozijn en gevel	Asbestmateriaal	Zorgvuldig beheren
3. Asbestleien zijgevels en liftmotorkamer	Advies	-

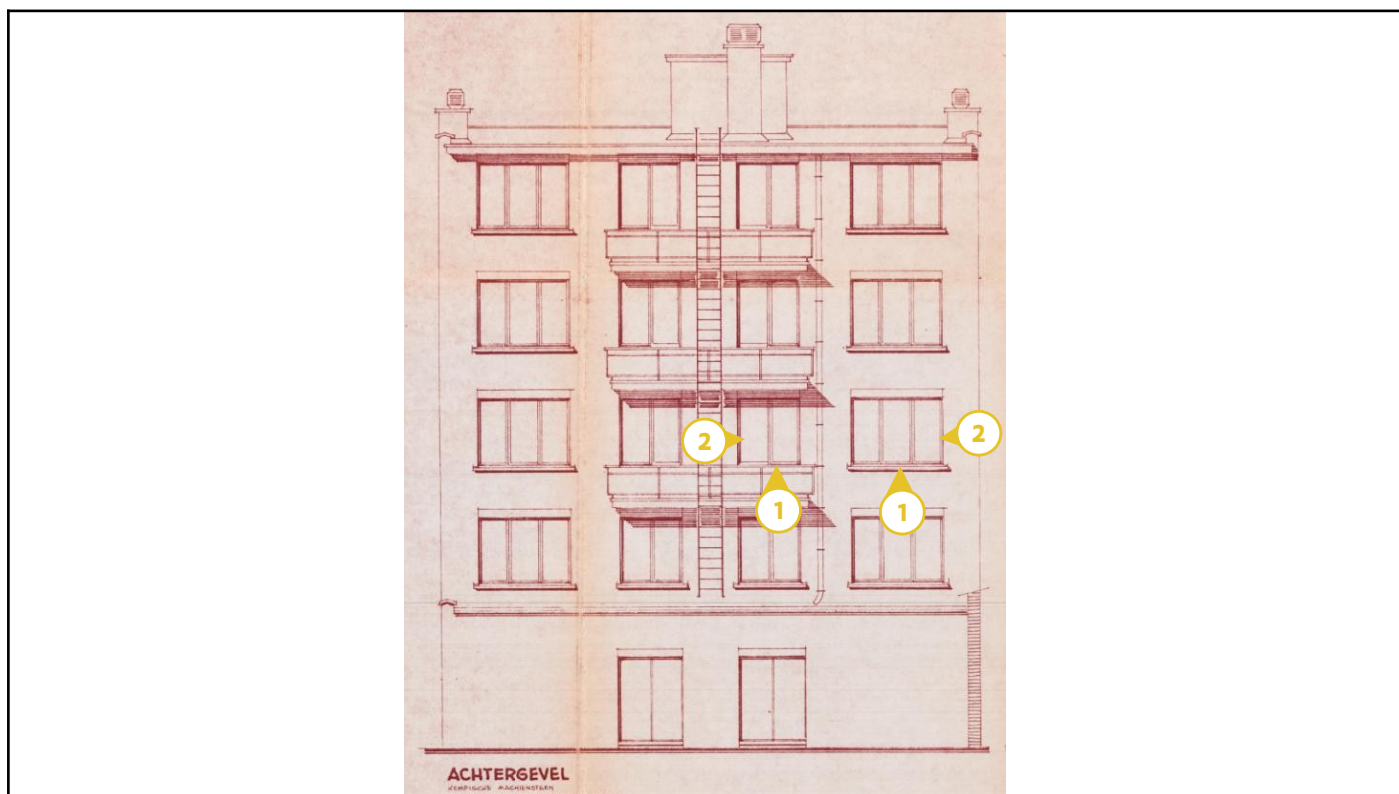
Plan 1.5: Achtergevel gebouw

Beschrijving	Type	Actie
1. Mastiek tussen glas en raamkozijn	Asbestmateriaal	Zorgvuldig beheren
2. Kitwerk tussen raamkozijn en gevel	Asbestmateriaal	Zorgvuldig beheren

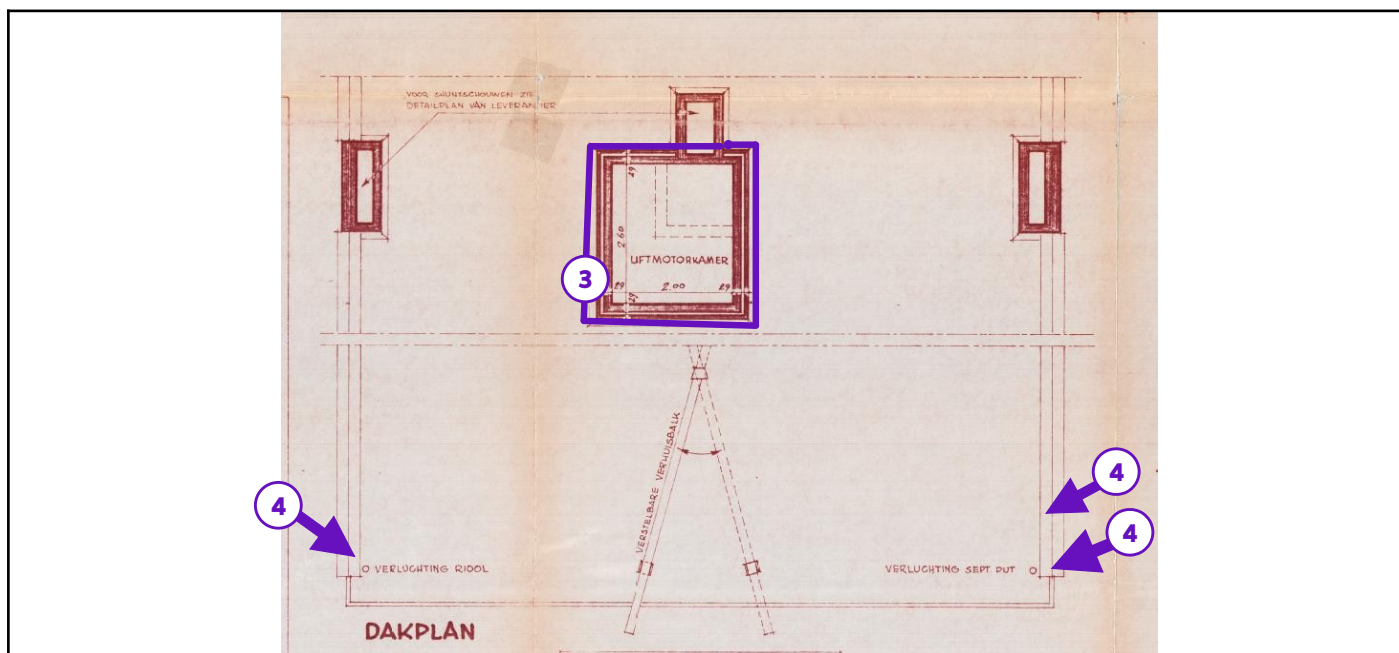
Plan 1.6: Dakplan

Beschrijving	Type	Actie
3. Asbestleien zijgevels en liftmotorkamer	Advies	-
4. AC verluchting riool/sept put en schouwhoed dak gebouw	Advies	-

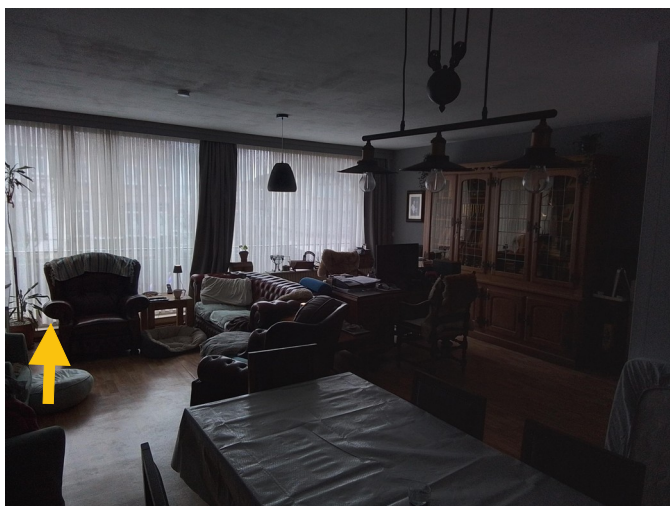
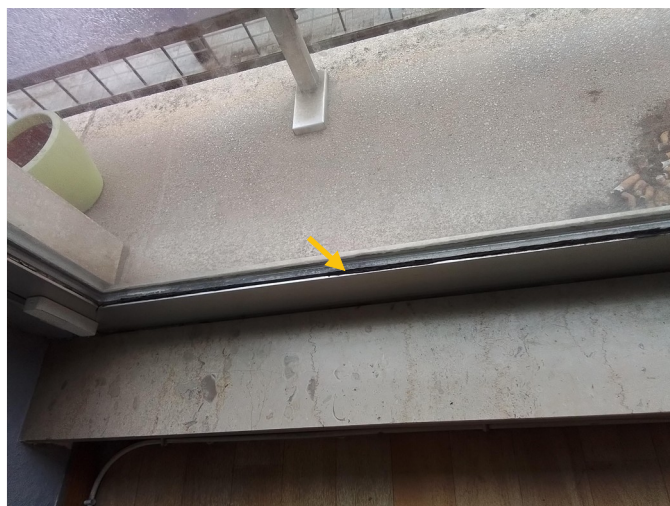
Het asbestmateriaal valt onder de mijlpaal van 2040.

Eindbeoordeling materiaalrisico	Laag materiaalrisico en/of verlaagde kans op vezelvrijgave
---------------------------------	--

Beschrijving	Mastiek tussen glas en raamkozijn
Omgeving	Grenst aan binnen- en buitenlucht
Primaire drager	Wandopening verticaal (raam, deur, ...)
Asbestmateriaal	In-situ afwerkingslagen - Pasta, stopverf, voegsel, stopsel, vulsel, mastiek, kitten, ...
Bindmiddel van asbestmateriaal	Kitten, mastiek, pasta
Gebondenheid op basis van bindmiddel	Hecht
Hoeveelheid (gewicht - aantal)	• 4,00 kg - 1 stuk
Totaal gewicht	4,00 kg

Eenvoudig bereikbaar	Ja
Bevestigingswijze	<ul style="list-style-type: none">• Verlijmd, ingegoten, versmeerd
Identificatiemethode	Vaststelling met bewijsdocument, zonder monstername
Destructieve handeling voor identificatie	Nee
Opmerking	Betreft de mastiek van de ramen en de terrasdeuren. De mastiek bevindt zich tussen het glas en het kozijn.

- Zorg voor een veilig beheer. Vermijd het beschadigen van het asbestmateriaal. Controleer de toestand jaarlijks op wijzigingen.
- Scherm in afwachting van verwijdering het asbestmateriaal af van luchtstromingen en verstoring: bijvoorbeeld door het te verpakken, te fixeren, af te dekken, signalisatie - afbakening aan te brengen, ...

- Eenvoudige handelingen: mag via doe-het-zelf of door werknemer(s) met opleidingsattest eenvoudige handelingen
Betreft hier een hechtgebonden asbesttoepassing (mastiek).
Fixeer de mastiek alvorens men deze gaat verwijderen.
Volg de richtlijnen Codex over welzijn op het werk boek VI, titel 3 (asbest).

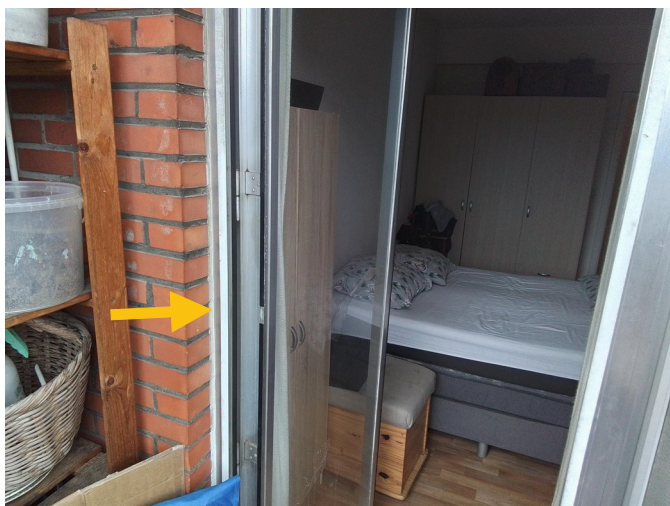
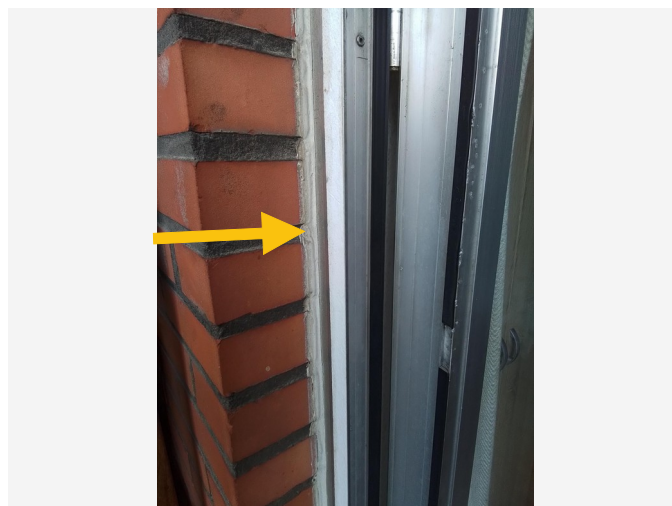
Het asbestmateriaal valt onder de mijlpaal van 2040.

Eindbeoordeling materiaalrisico	Laag materiaalrisico en/of verlaagde kans op vezelvrijgave
---------------------------------	--

Beschrijving	Kitwerk tussen raamkozijn en gevel
Omgeving	Buiten
Primaire drager	Wandopening verticaal (raam, deur, ...)
Asbestmateriaal	In-situ afwerkingslagen - Pasta, stopverf, voegsel, stopsel, vulsel, mastiek, kitten, ...
Bindmiddel van asbestmateriaal	Kitten, mastiek, pasta
Gebondenheid op basis van bindmiddel	Hecht
Hoeveelheid (gewicht - aantal)	• 4,00 kg - 1 stuk
Totaal gewicht	4,00 kg
Eenvoudig bereikbaar	Ja

Bevestigingswijze	<ul style="list-style-type: none">• Verlijmd, ingegoten, versmeerd
Identificatiemethode	Vaststelling met bewijsdocument, zonder monstername
Destructieve handeling voor identificatie	Nee
Opmerking	Betreft het kitwerk tussen het kozijn en de deur van de terras.

- Zorg voor een veilig beheer. Vermijd het beschadigen van het asbestmateriaal. Controleer de toestand jaarlijks op wijzigingen.

- Eenvoudige handelingen: mag via doe-het-zelf of door werknemer(s) met opleidingsattest eenvoudige handelingen
Betreft hier een hechtgebonden asbesttoepassing (mastiek).
Fixeer de mastiek alvorens men deze gaat verwijderen.
Volg de richtlijnen Codex over welzijn op het werk boek VI, titel 3 (asbest).

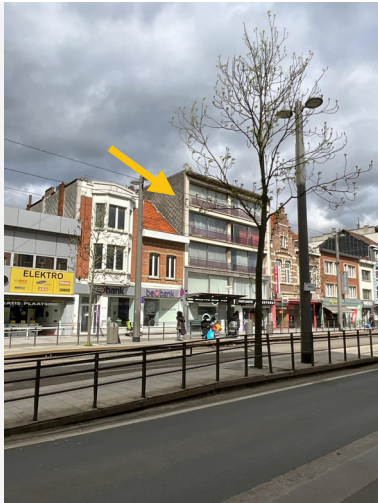
De gevelleien aan weerszijden van het gebouw en liftmotorkamer zijn asbestverdacht (asbestleien). De gevels behoren tot de gemeenschappelijke delen van het gebouw. De (asbest)leien dienen opgenomen te worden als asbesttoepassing in het asbestattest van de gemeenschappelijke delen.

Identificatiemethode	Redelijk vermoeden
Primaire drager	Wand buitenschil
(Asbest)materiaal	Dak- en gevelbekleding - Lei, shingle
Bindmiddel	Cement
Gebondenheid bindmiddel	Hecht

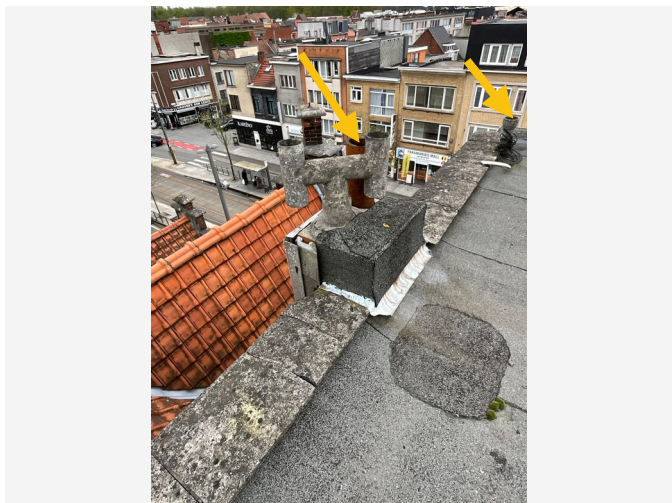
Fiche 4: AC verluchting riool/sept put en schouwhoed dak gebouw

De AC leidingen (verluchting riool en sept put) en schouwhoed op het dak van het gebouw zijn asbestverdacht (asbestcement). Het plat dak behoort tot de gemeenschappelijke delen van het gebouw. De AC leidingen/schouwhoed dienen opgenomen te worden als asbesttoepassing in het asbestattest van de gemeenschappelijke delen.

Identificatiemethode	Redelijk vermoeden
Primaire drager	Plat dak
(Asbest)materiaal	Buis, koker, leiding, pijp, doorvoer
Bindmiddel	Cement
Gebondenheid bindmiddel	Hecht

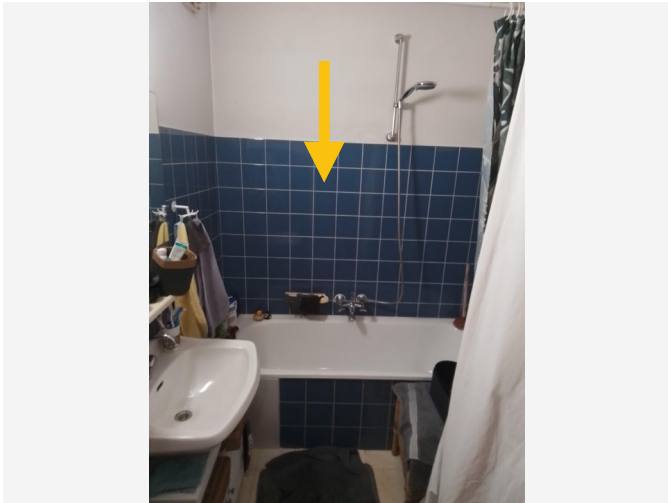
De lijmlaag van de blauwe faiencetegels in de badkamer en de wc is asbestverdacht, destructief onderzoek is nodig om de lijmlaag te kunnen bemonsteren.

Identificatiemethode	Redelijk vermoeden
Primaire drager	Binnenwand
(Asbest)materiaal	In-situ afwerkingslagen - Lijmlaag
Bindmiddel	Lijm
Gebondenheid bindmiddel	Hecht

Bemonster de lijmlaag alvorens men de tegels gaat verwijderen.

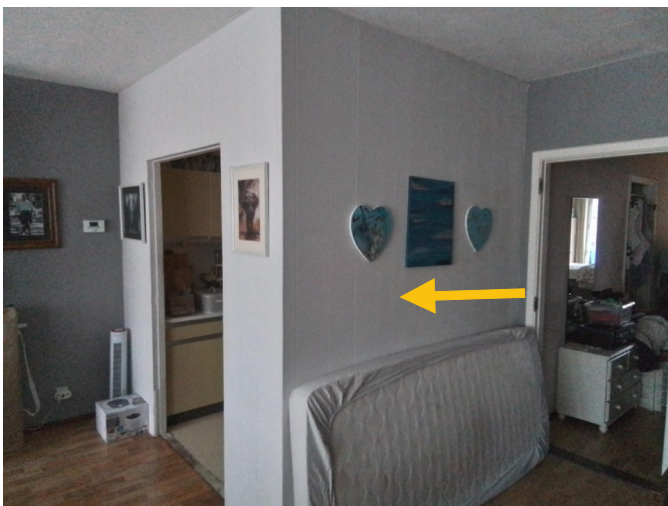
De wand tussen de keuken en woonkamer is uit houten lambrisering afgewerkt. Er kan pleisterwerk aanwezig zijn achter de lambrisering

Identificatiemethode	Vaststelling & expertise (niet-asbestverdacht)
Primaire drager	Binnenwand

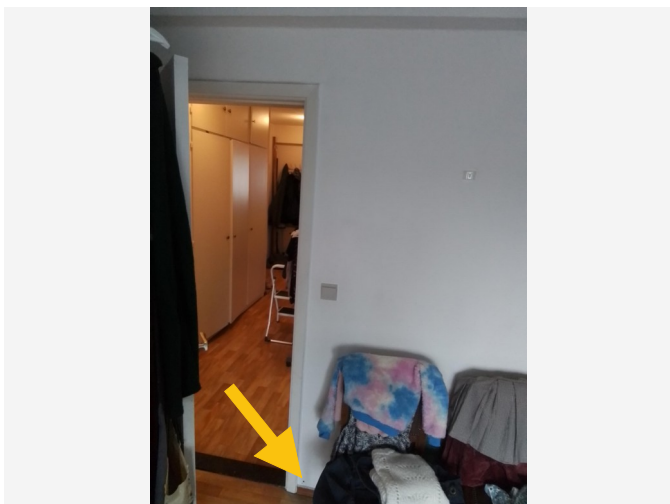
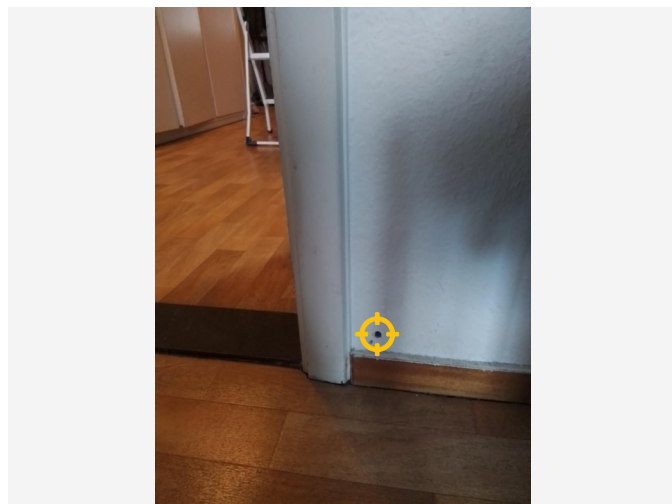
Geen asbest

#	Type	Referentie	Resultaat
7.1	Mengmonster	MM 01	Geen asbest

Beschrijving	Pleisterwerk muren
Omgeving	Binnen
Primaire drager	Binnenwand
Bindmiddel van materiaal	Gips - kalk

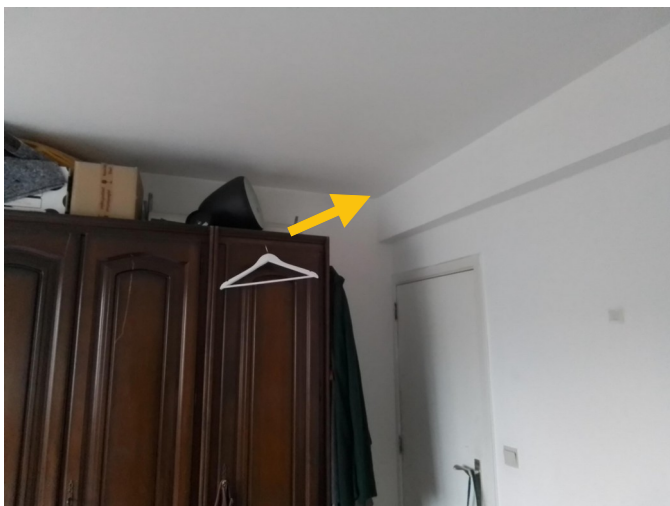
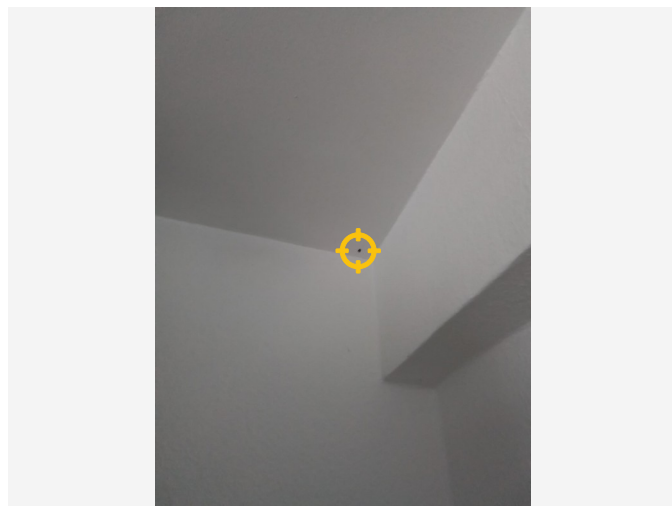
Fiche 8: Pleisterwerk plafonds

Geen asbest

#	Type	Referentie	Resultaat
8.1	Mengmonster	MM 02	Geen asbest

Beschrijving	Pleisterwerk plafonds
Omgeving	Binnen
Primaire drager	Plafond
Bindmiddel van materiaal	Gips - kalk
