# Asbestinventarisatetest

Bredabaan 464/101, 2170 Antwerpen

Attestnummer : 20240411-000542.000

Uitgegeven op : 11.04.2024

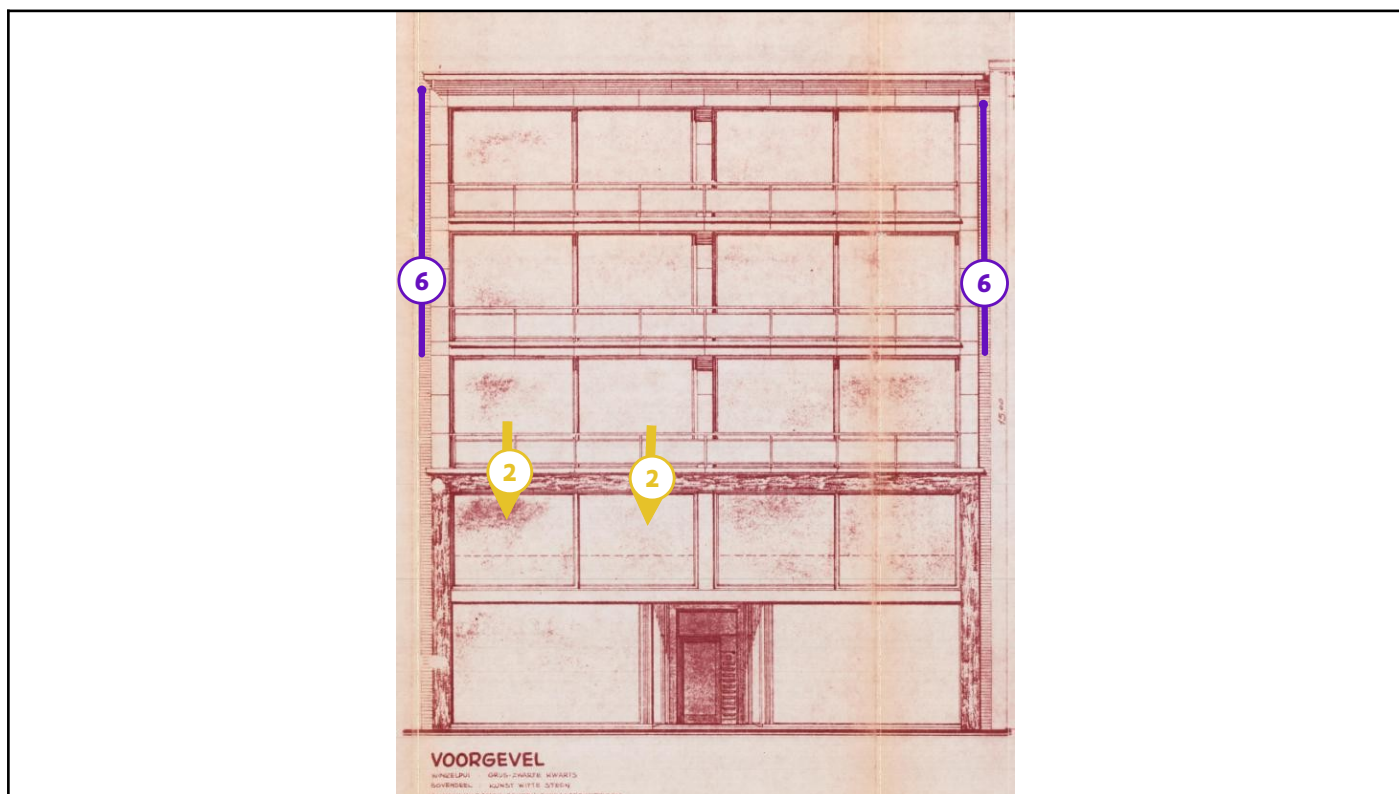
## Plan 1.4: Voorgevel gebouw

Beschrijving	Type	Actie
2. Mastiek tussen glas en raamkozijn	Asbestmateriaal	Zorgvuldig beheren
6. Asbestleien zijgevels en liftmotorkamer	Advies	-

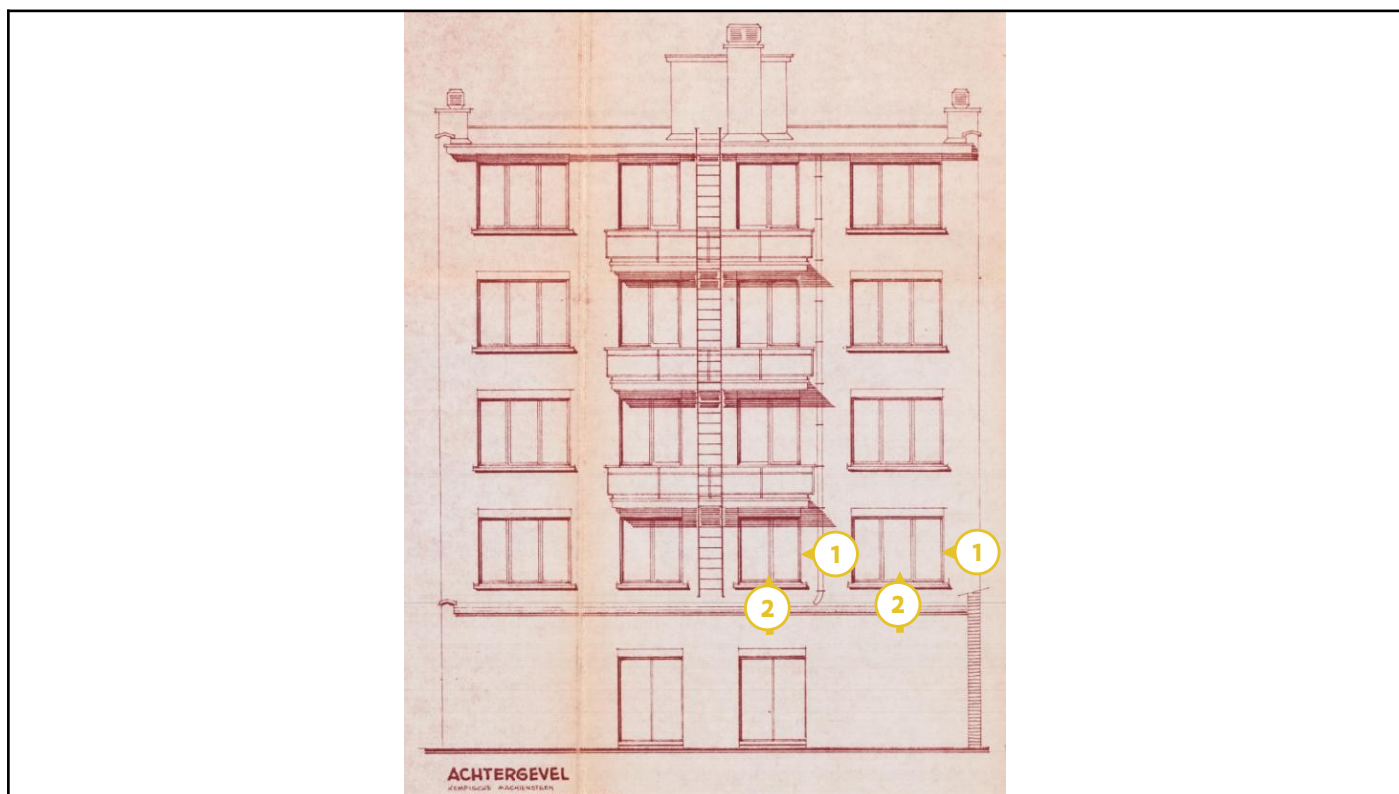
## Plan 1.5: Achtergevel gebouw

Beschrijving	Type	Actie
1. Kitwerk tussen raamkozijn en gevel	Asbestmateriaal	Zorgvuldig beheren
2. Mastiek tussen glas en raamkozijn	Asbestmateriaal	Zorgvuldig beheren

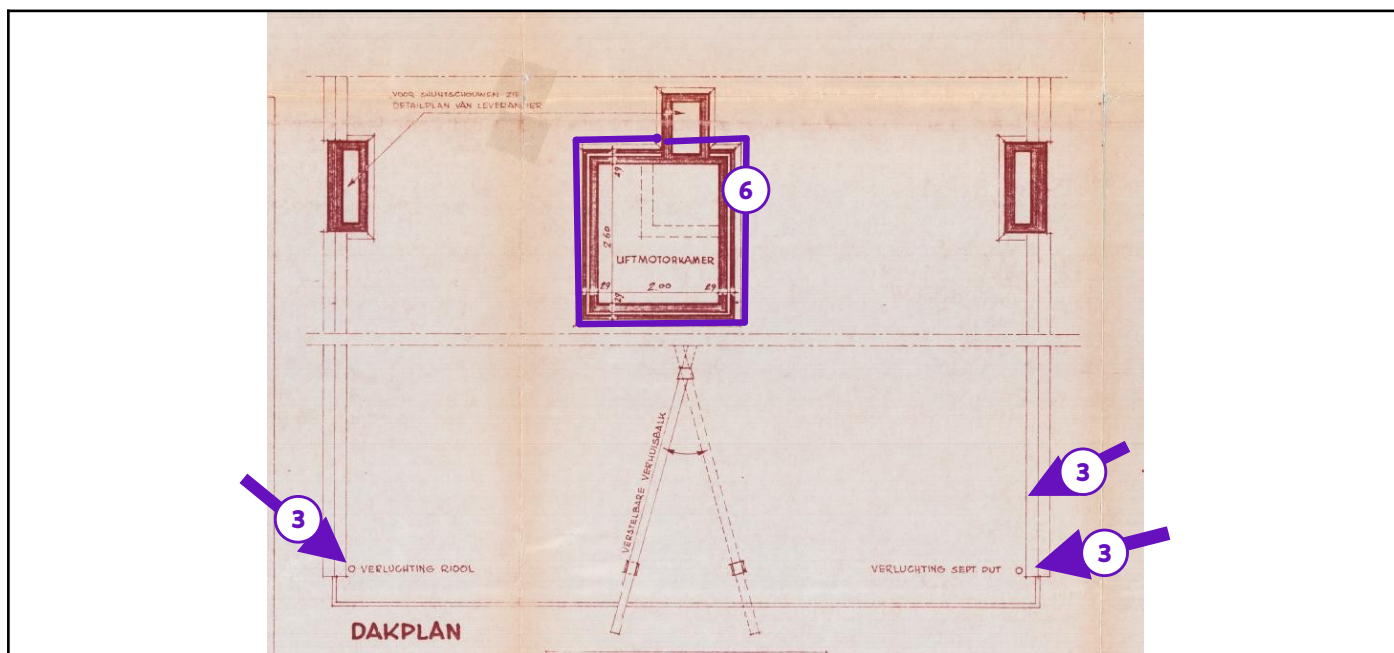
## Plan 1.6: Dakplan

Beschrijving	Type	Actie
3. AC verluchting riool/sept put en schouwhoed dak gebouw	Advies	-
6. Asbestleien zijgevels en liftmotorkamer	Advies	-

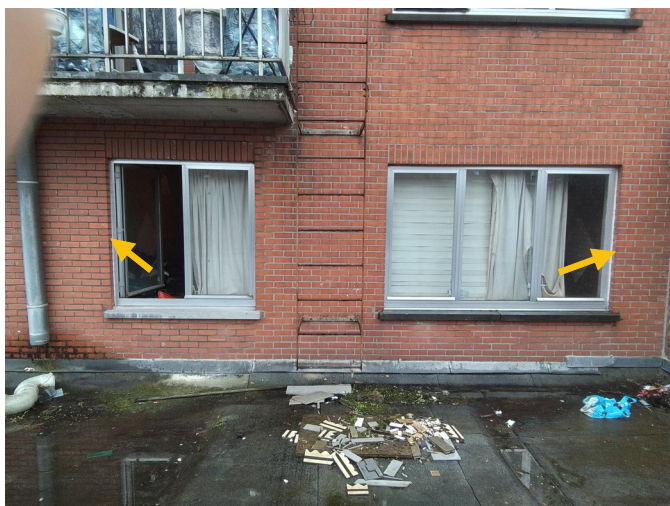
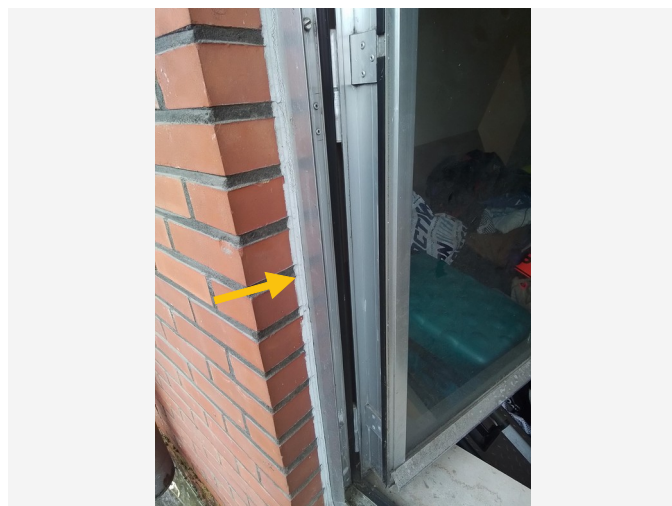
Het asbestmateriaal valt onder de mijlpaal van 2040.

Eindbeoordeling materiaalrisico	Laag materiaalrisico en/of verlaagde kans op vezelvrijgave
---------------------------------	--

Gebondenheid	Categorie 1: hechtgebonden in oorsprong
Asbestsoort (vezeltype)	Alleen chrysotiel
Asbestconcentratie	Laag (< 50%)
Afschermingsgraad van het gehele materiaal	Geheel of deels vrij aan de buitenlucht
Toestand van het materiaal	Licht beschadigd, licht verweerd. Intact materiaal type Pical – asbestboard of categorie III 'gebondenheid'

Beschrijving	Kitwerk tussen raamkozijn en gevel
Omgeving	Buiten
Primaire drager	Dakopening (raam, ...)
Asbestmateriaal	In-situ afwerkingslagen - Pasta, stopverf, voegsel, stopsel, vulsel, mastiek, katten, ...
Bindmiddel van asbestmateriaal	Kitten, mastiek, pasta
Gebondenheid op basis van bindmiddel	Hecht
Hoeveelheid (gewicht - aantal)	<ul style="list-style-type: none"> <li>4,00 kg - 1 stuk</li> </ul>
Totaal gewicht	4,00 kg
Eenvoudig bereikbaar	Ja
Bevestigingswijze	<ul style="list-style-type: none"> <li>Verlijmd, ingegoten, versmeerd</li> </ul>

<b>Identificatiemethode</b>	Vaststelling met bewijsdocument, zonder monstername
<b>Destructieve handeling voor identificatie</b>	Nee
<b>Opmerking</b>	Betreft het kitwerk tussen het kozijn en de gevel.

- Zorg voor een veilig beheer. Vermijd het beschadigen van het asbestmateriaal. Controleer de toestand jaarlijks op wijzigingen.

- Eenvoudige handelingen: mag via doe-het-zelf of door werknemer(s) met opleidingsattest eenvoudige handelingen  
Betreft hier een hechtgebonden asbesttoepassing (mastiek).  
Fixeer de mastiek alvorens men deze gaat verwijderen.  
Volg de richtlijnen Codex over welzijn op het werk boek VI, titel 3 (asbest).

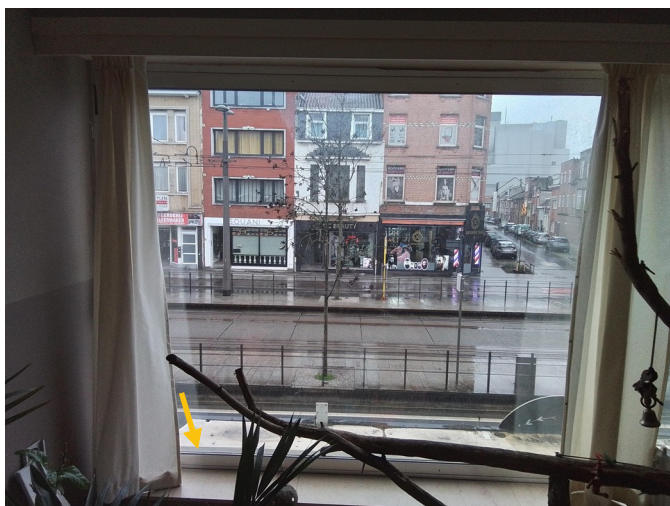
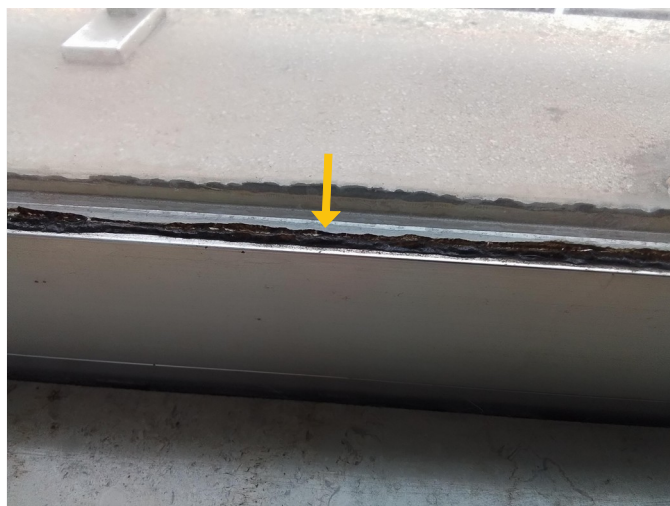
Het asbestmateriaal valt onder de mijlpaal van 2040.

Eindbeoordeling materiaalrisico	Laag materiaalrisico en/of verlaagde kans op vezelvrijgave
---------------------------------	--

Gebondenheid	Categorie 1: hechtgebonden in oorsprong
Asbestsoort (vezeltype)	Alleen chrysotiel
Asbestconcentratie	Laag (< 50%)
Afschermingsgraad van het gehele materiaal	Geheel of deels (ook) vrij aan de binnenlucht
Toestand van het materiaal	Licht beschadigd, licht verweerd. Intact materiaal type Pical – asbestboard of categorie III 'gebondenheid'

Beschrijving	Mastiek tussen glas en raamkozijn
Omgeving	Binnen
Primaire drager	Wandopening verticaal (raam, deur, ...)
Asbestmateriaal	In-situ afwerkingslagen - Pasta, stopverf, voegsel, stopsel, vulsel, mastiek, kitten, ...
Bindmiddel van asbestmateriaal	Kitten, mastiek, pasta
Gebondenheid op basis van bindmiddel	Hecht
Hoeveelheid (gewicht - aantal)	• 4,00 kg - 1 stuk
Totaal gewicht	4,00 kg
Eenvoudig bereikbaar	Ja

<b>Bevestigingswijze</b>	<ul style="list-style-type: none"><li>• Verlijmd, ingegoten, versmeerd</li></ul>
<b>Identificatiemethode</b>	Vaststelling met bewijsdocument, zonder monstername
<b>Destructieve handeling voor identificatie</b>	Nee
<b>Opmerking</b>	Betreft de mastiek van de ramen en de terrasdeuren. De mastiek bevindt zich tussen het glas en het kozijn.

- Zorg voor een veilig beheer. Vermijd het beschadigen van het asbestmateriaal. Controleer de toestand jaarlijks op wijzigingen.
- Scherm in afwachting van verwijdering het asbestmateriaal af van luchtstromingen en verstoring: bijvoorbeeld door het te verpakken, te fixeren, af te dekken, signalisatie - afbakening aan te brengen, ...

- Eenvoudige handelingen: mag via doe-het-zelf of door werknemer(s) met opleidingsattest eenvoudige handelingen  
Vervang de ramen en de terrasdeuren.  
Volg de richtlijnen Codex over welzijn op het werk boek VI, titel 3 (asbest).

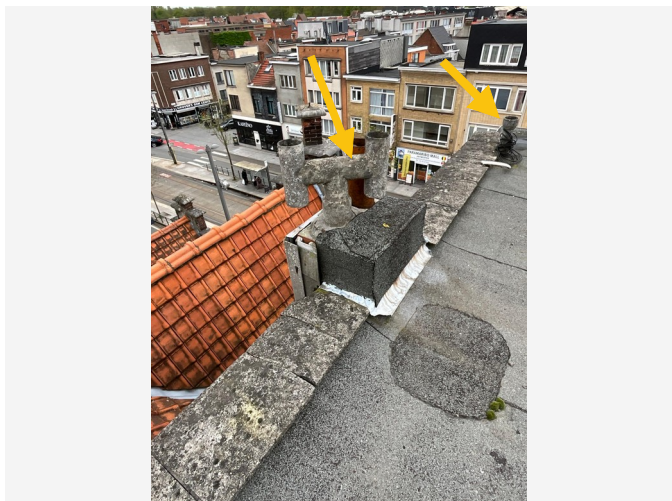
# Fiche 3: AC verluchting riool/sept put en schouwhoed dak gebouw

De AC leidingen (verluchting riool en sept put) en schouwhoed op het dak van het gebouw zijn asbestverdacht (asbestcement). Het plat dak behoort tot de gemeenschappelijke delen van het gebouw. De AC leidingen/schouwhoed dienen opgenomen te worden als asbesttoepassing in het asbestattest van de gemeenschappelijke delen.

Identificatiemethode	Redelijk vermoeden
Primaire drager	Plat dak
(Asbest)materiaal	Buis, koker, leiding, pijp, doorvoer
Bindmiddel	Cement
Gebondenheid bindmiddel	Hecht

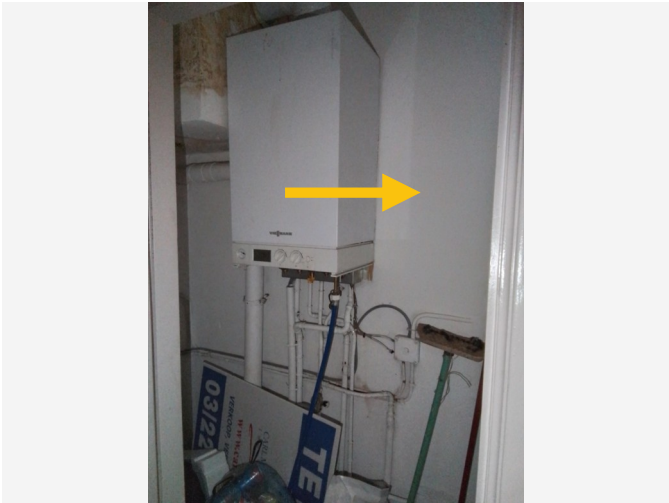
Een muur in de stookruimte bestaat uit gyproc platen achter deze gipsplaten kan pleisterwerk aanwezig zijn.

Identificatiemethode	Vaststelling & expertise (niet-asbestverdacht)
Primaire drager	Binnenwand

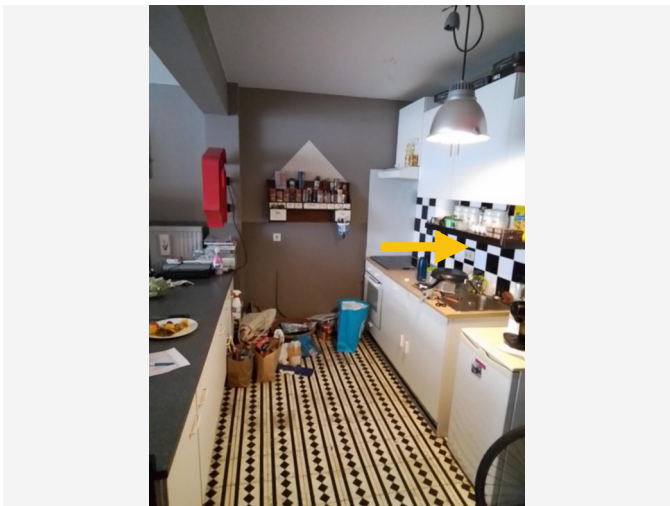
De lijmlaag van de faiencetegels in de keuken is asbestverdacht, destructief onderzoek is nodig om de lijmlaag te kunnen bemonsteren.

Identificatiemethode	Redelijk vermoeden
Primaire drager	Binnenwand
(Asbest)materiaal	In-situ afwerkingslagen - Lijmlaag
Bindmiddel	Lijm
Gebondenheid bindmiddel	Hecht

Bemonster de lijmlaag alvorens men de tegels gaat verwijderen.

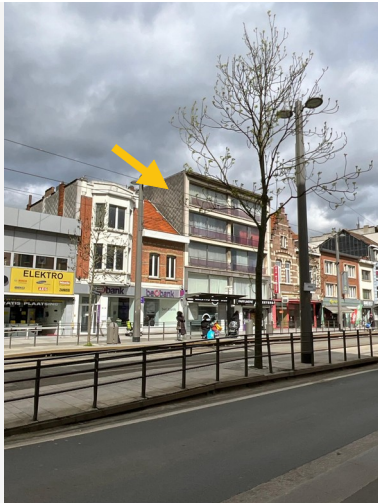
De gevelleien aan weerszijden van het gebouw en liftmotorkamer zijn asbestverdacht (asbestleien). De gevels behoren tot de gemeenschappelijke delen van het gebouw. De (asbest)leien dienen opgenomen te worden als asbesttoepassing in het asbestattest van de gemeenschappelijke delen.

Identificatiemethode	Redelijk vermoeden
Primaire drager	Wand buitenschil
(Asbest)materiaal	Dak- en gevelbekleding - Lei, shingle
Bindmiddel	Cement
Gebondenheid bindmiddel	Hecht

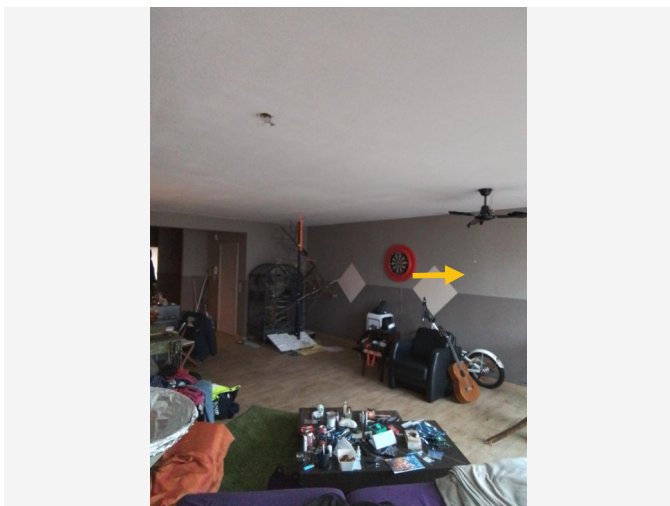
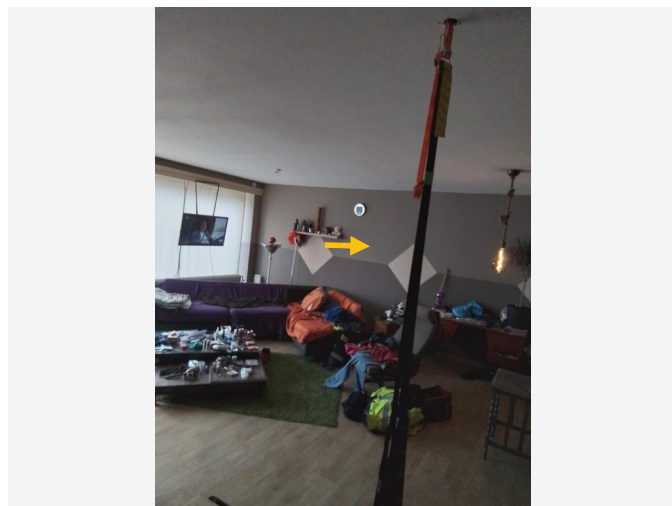
Geen asbest

Beschrijving	Pleisterwerk muren
Omgeving	Binnen
Primaire drager	Binnenwand
Bindmiddel van materiaal	Gips - kalk
Gebondenheid op basis van bindmiddel	Niet-hechtgebonden
Hoeveelheid (oppervlakte - dikte - aantal)	• 210,00 m <sup>2</sup> - 1,00 cm - 1 stuk
Totaal volume	2,10 m <sup>3</sup>

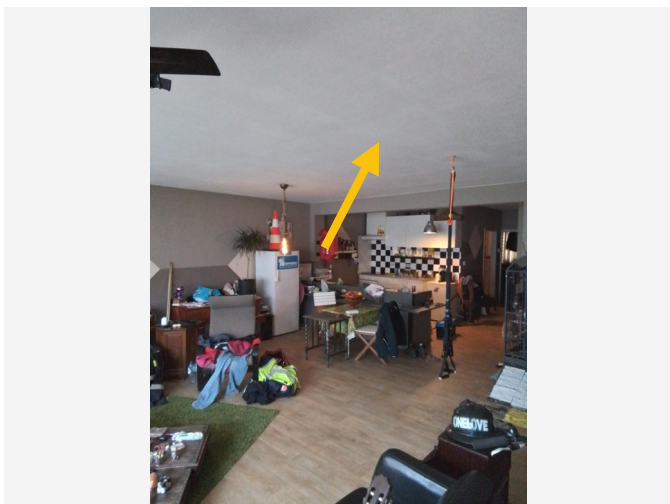
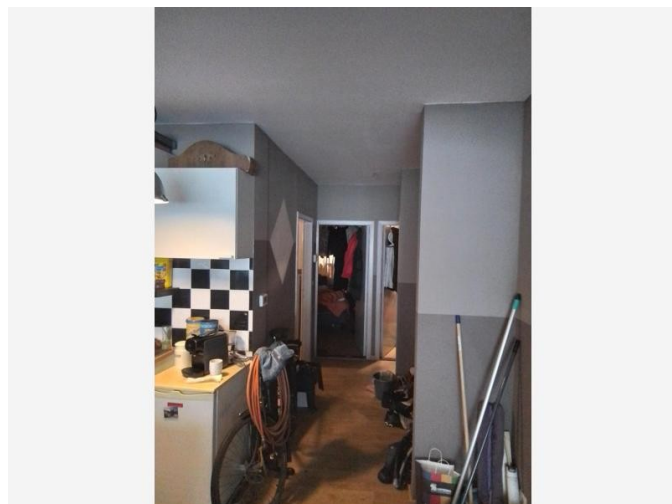
Geen asbest

Beschrijving	Pleisterwerk plafond
Omgeving	Binnen
Primaire drager	Plafond
Bindmiddel van materiaal	Gips - kalk
Gebondenheid op basis van bindmiddel	Niet-hechtgebonden
Hoeveelheid (oppervlakte - dikte - aantal)	● 95,00 m <sup>2</sup> - 0,99 cm - 1 stuk
Totaal volume	0,941 m <sup>3</sup>
