Asbestinventarisatetest

Bredabaan 464/301, 2170 Antwerpen

Attestnummer : 20240411-000544.000

Uitgegeven op : 11.04.2024

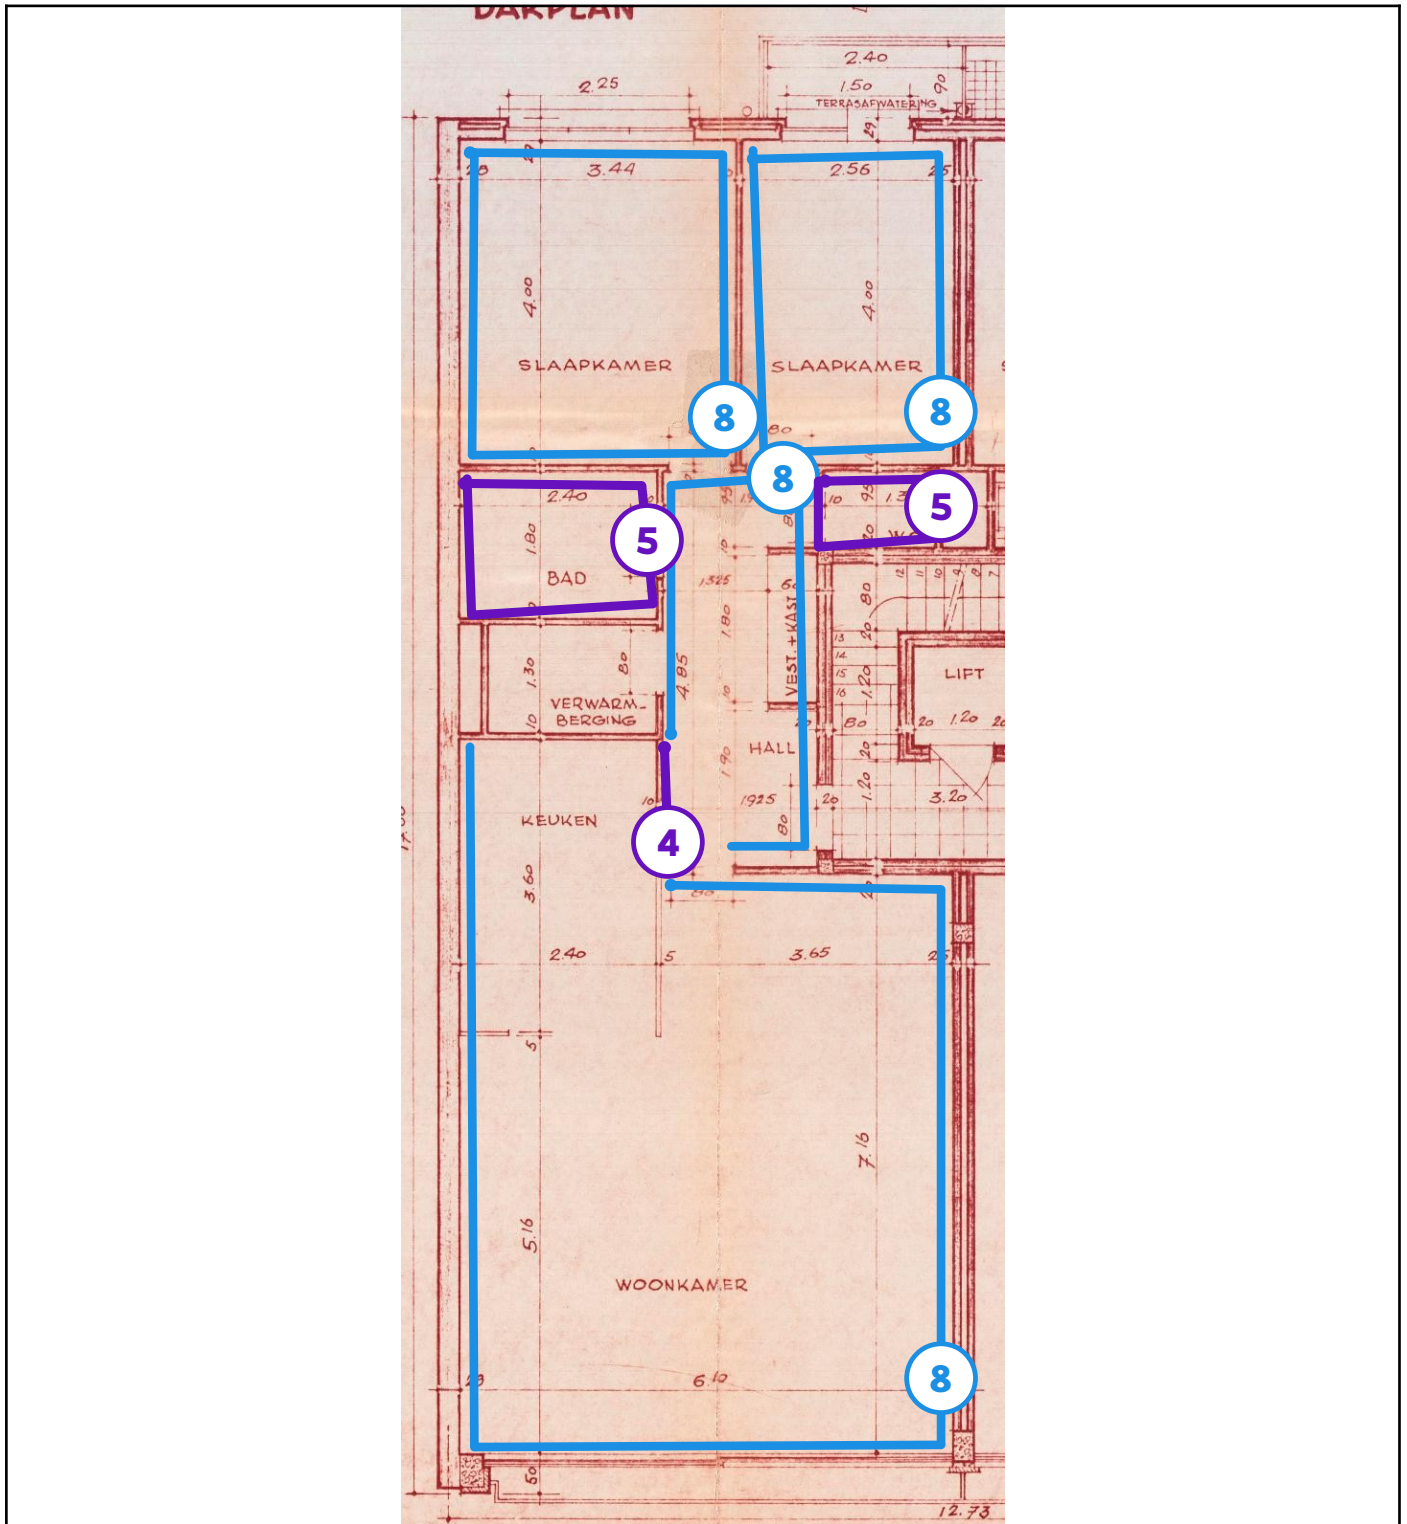
Plan 1.1: Plan appartement

Beschrijving	Type	Actie
4. Gyrpoc binnenwand keuken	Advies	-

5. Lijm laag faiencetegels badkamer & toilet	Advies	-
8. Pleisterwerk muren	Geen asbest	-

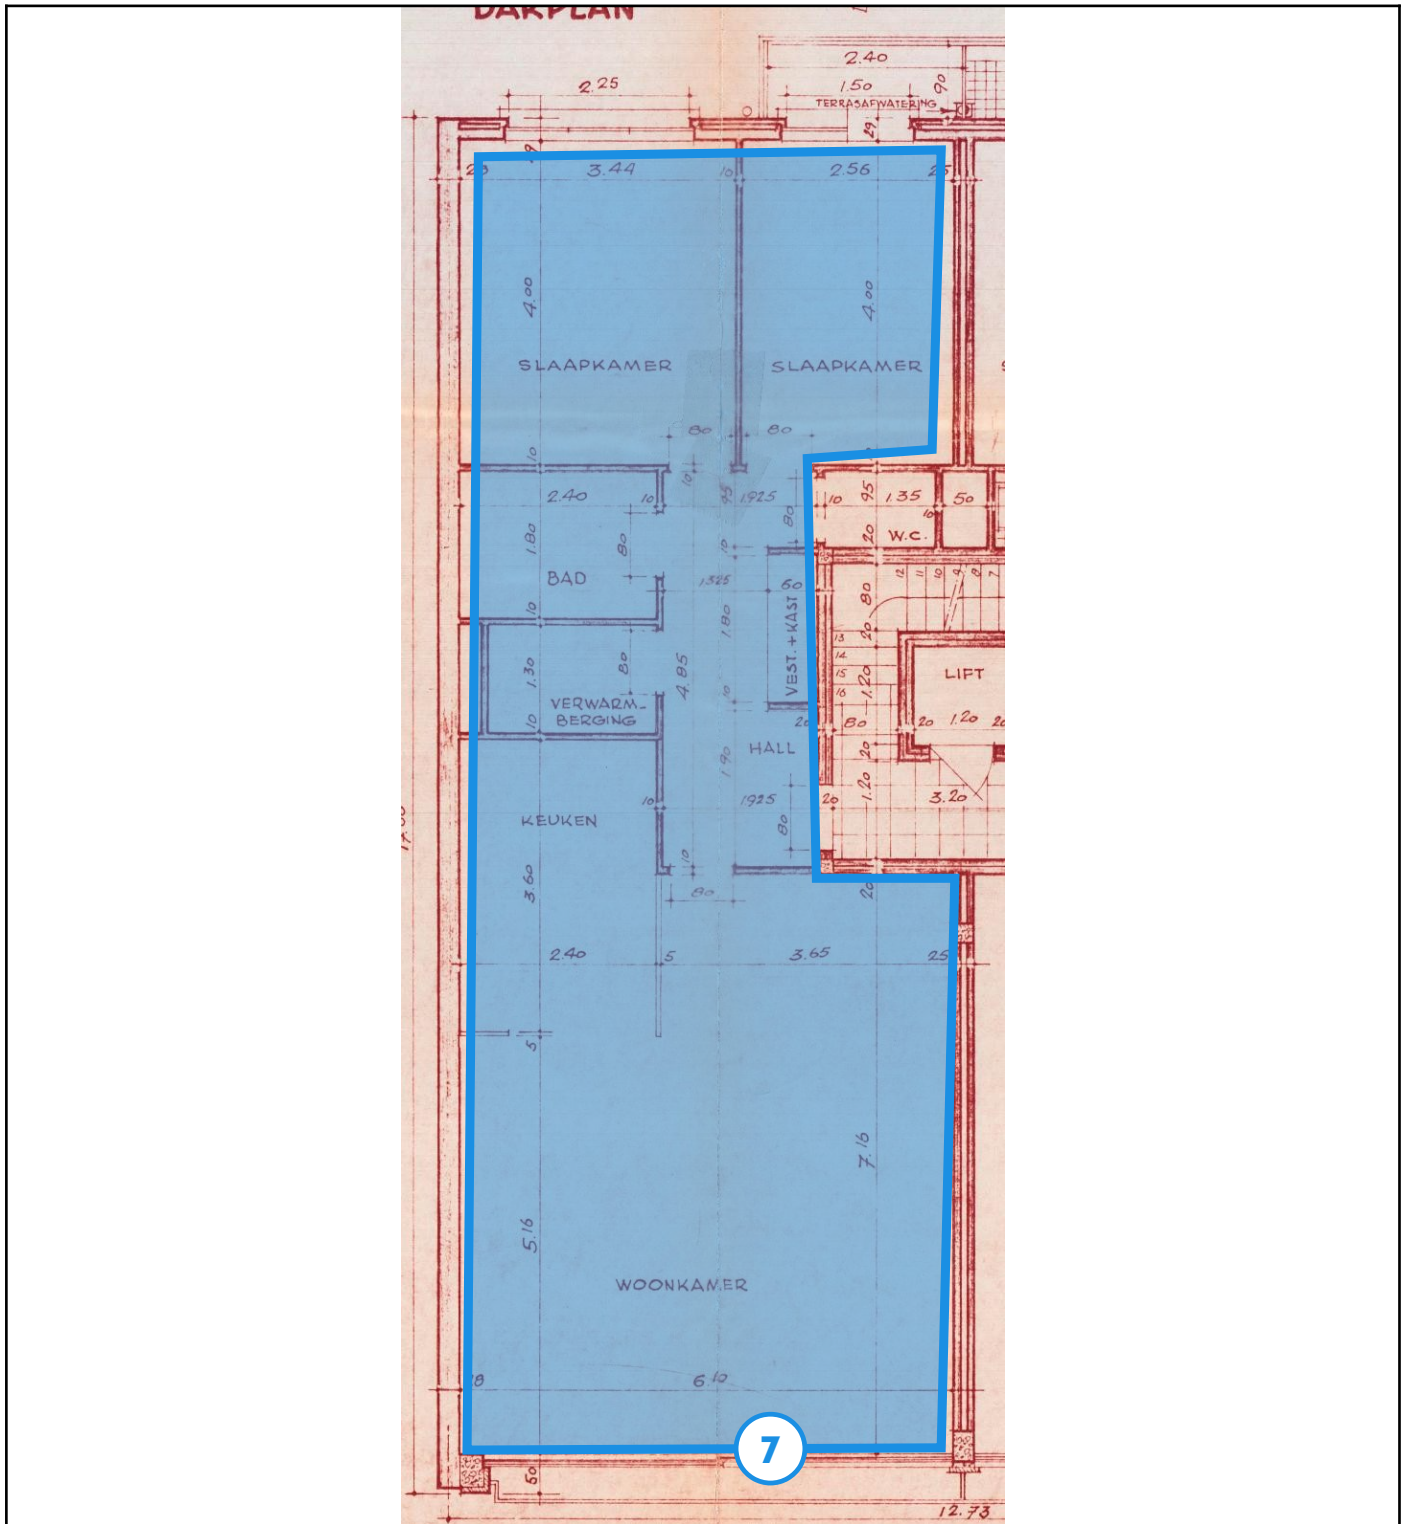
Plan 1.2: Plan appartement (plafonds)

Beschrijving	Type	Actie
7. Pleisterwerk plafonds	Geen asbest	-

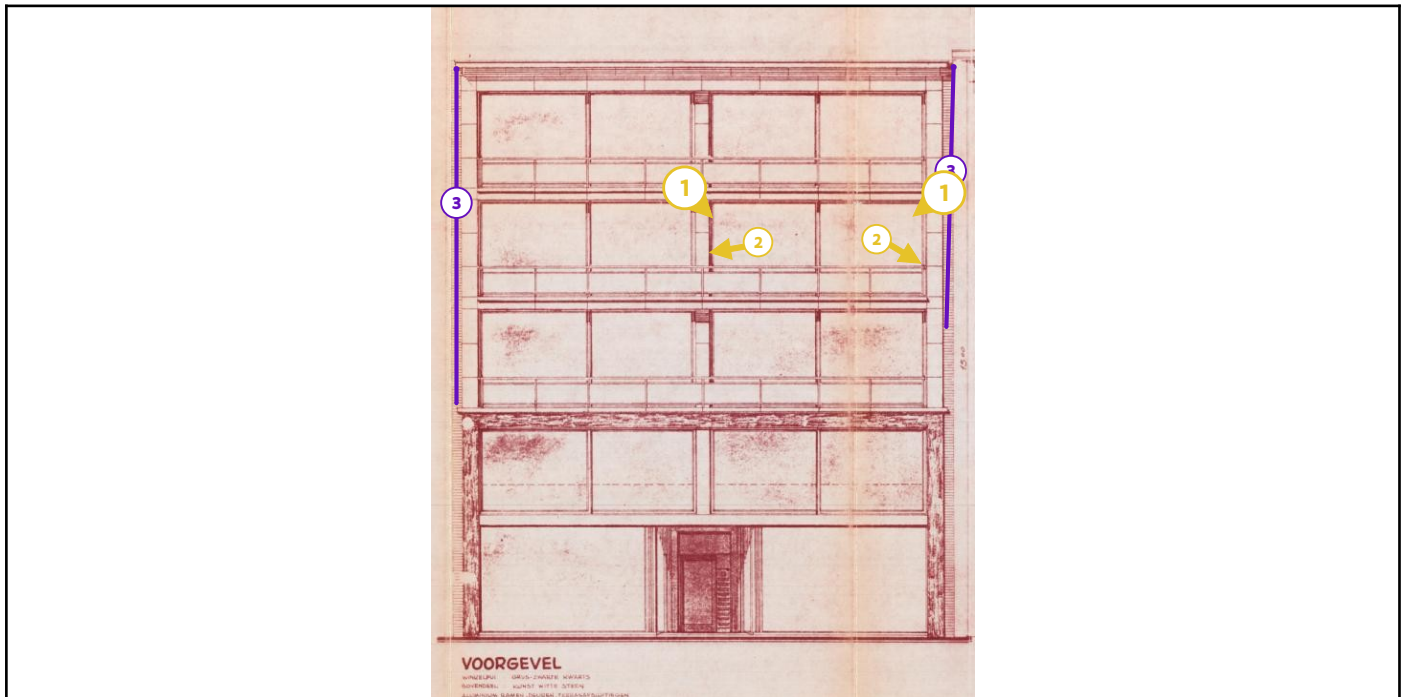
Plan 1.3: Plan voorgevel

Beschrijving	Type	Actie
1. Kitwerk tussen raamkozijn en gevel	Asbestmateriaal	Zorgvuldig beheren
2. Mastiek tussen glas en raamkozijn	Asbestmateriaal	Zorgvuldig beheren
3. Asbestleien zijgevels en liftmotorkamer	Advies	-

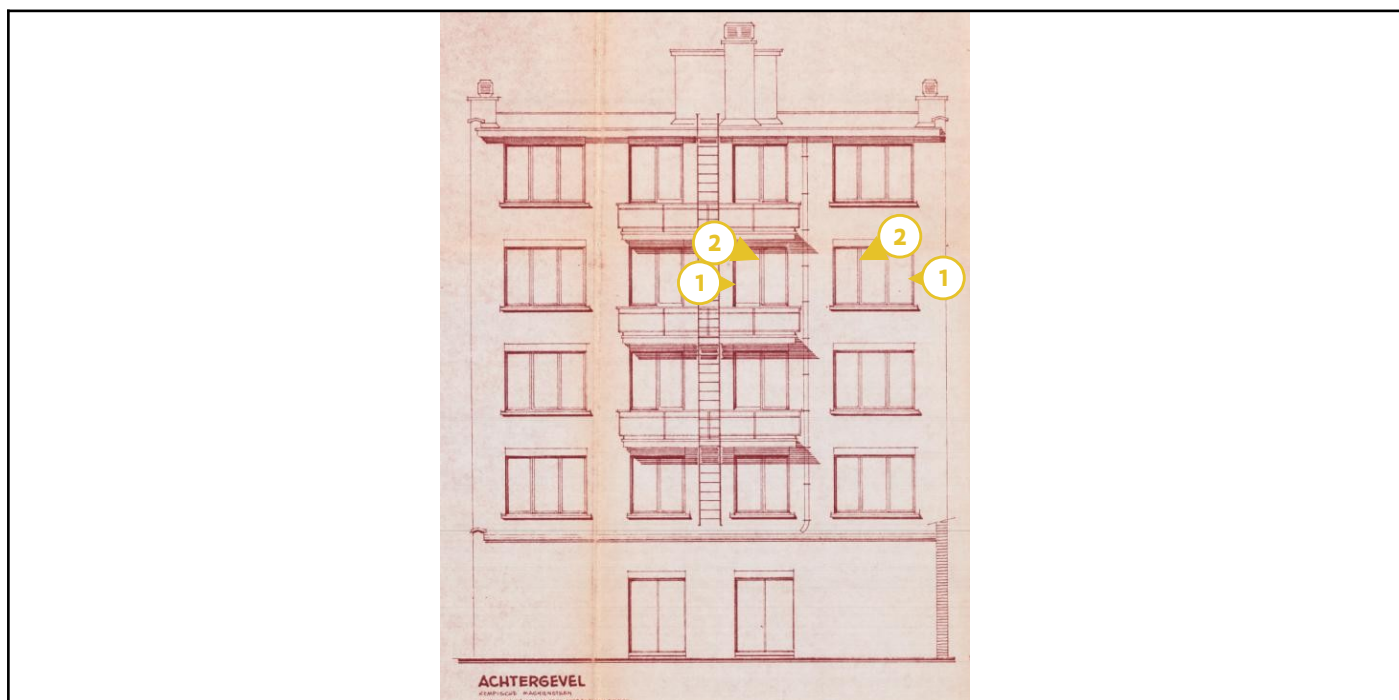
Plan 1.4: Plan achtergevel

Beschrijving	Type	Actie
1. Kitwerk tussen raamkozijn en gevel	Asbestmateriaal	Zorgvuldig beheren
2. Mastiek tussen glas en raamkozijn	Asbestmateriaal	Zorgvuldig beheren

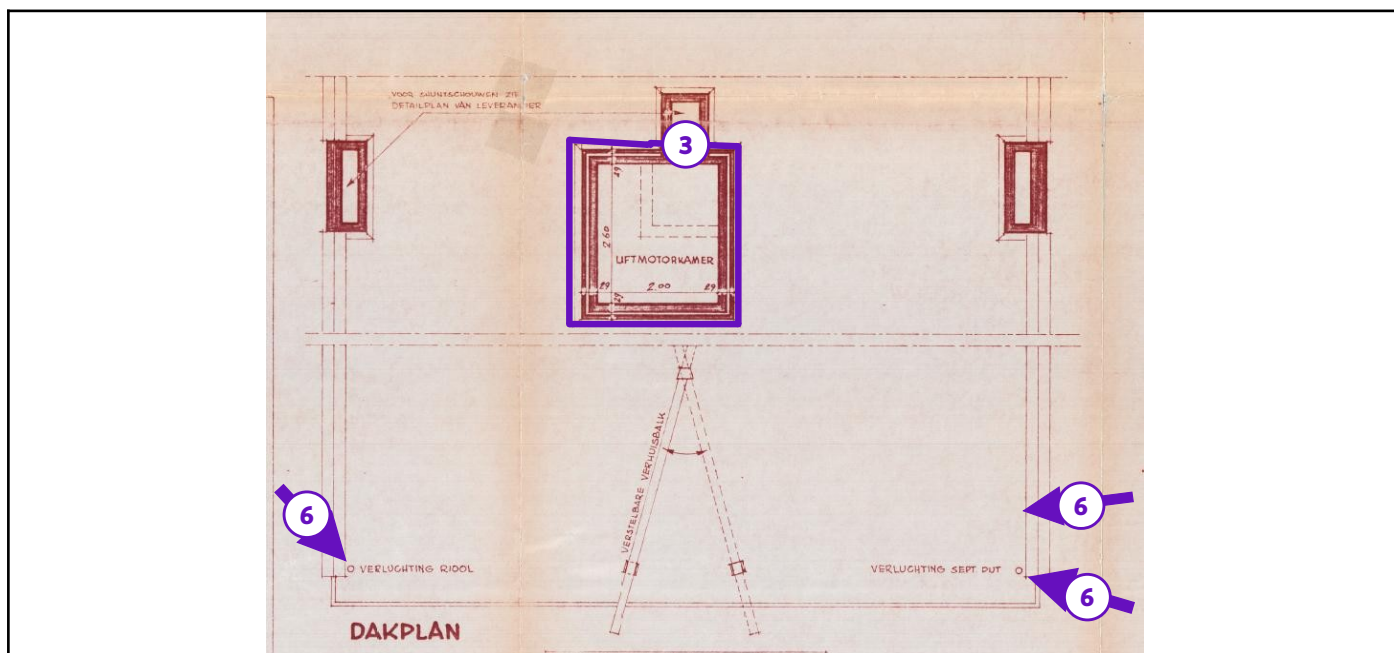
Plan 1.5: Dakplan

Beschrijving	Type	Actie
3. Asbestleien zijgevels en liftmotorkamer	Advies	-
6. AC ventilatie riool/sept put en schouwhoed dak gebouw	Advies	-

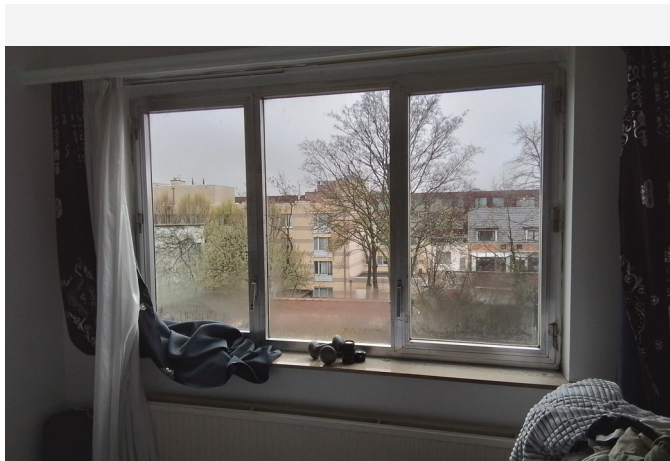
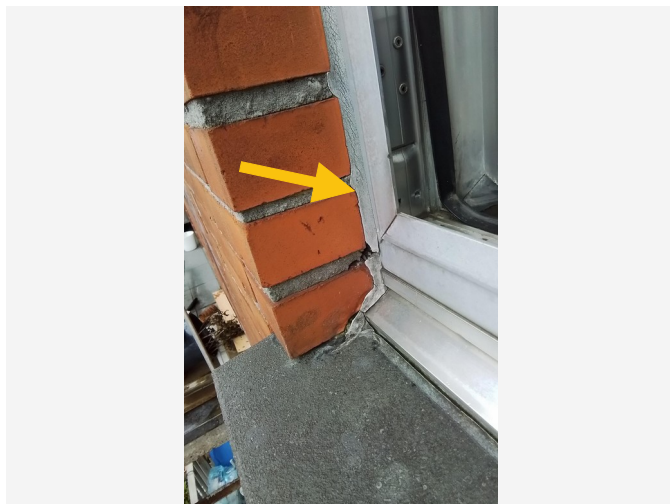
Het asbestmateriaal valt onder de mijlpaal van 2040.

Eindbeoordeling materiaalrisico	Laag materiaalrisico en/of verlaagde kans op vezelvrijgave
---------------------------------	------------------------------------------------------------

Beschrijving	Kitwerk tussen raamkozijn en gevel
Omgeving	Buiten
Primaire drager	Dakopening (raam, ...)
Asbestmateriaal	In-situ afwerkingslagen - Pasta, stopverf, voegsel, stopsel, vulsel, mastiek, kitten, ...
Bindmiddel van asbestmateriaal	Kitten, mastiek, pasta
Gebondenheid op basis van bindmiddel	Hecht
Hoeveelheid (gewicht - aantal)	• 4,00 kg - 1 stuk
Totaal gewicht	4,00 kg
Eenvoudig bereikbaar	Ja

Bevestigingswijze	<ul style="list-style-type: none">• Verlijmd, ingegoten, versmeerd
Identificatiemethode	Vaststelling met bewijsdocument, zonder monstername
Destructieve handeling voor identificatie	Nee
Opmerking	Betreft het kitwerk tussen het kozijn en de gevel.

- Zorg voor een veilig beheer. Vermijd het beschadigen van het asbestmateriaal. Controleer de toestand jaarlijks op wijzigingen.

- Eenvoudige handelingen: mag via doe-het-zelf of door werknemer(s) met opleidingsattest eenvoudige handelingen
Betreft hier een hechtgebonden asbesttoepassing (mastiek).
Fixeer de mastiek alvorens men deze gaat verwijderen.
Volg de richtlijnen Codex over welzijn op het werk boek VI, titel 3 (asbest).

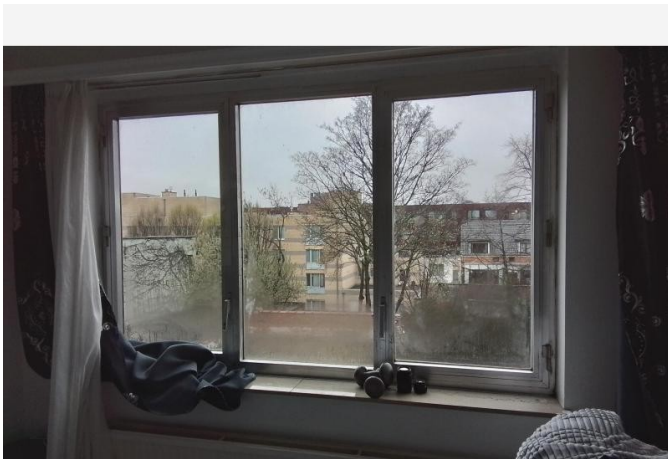
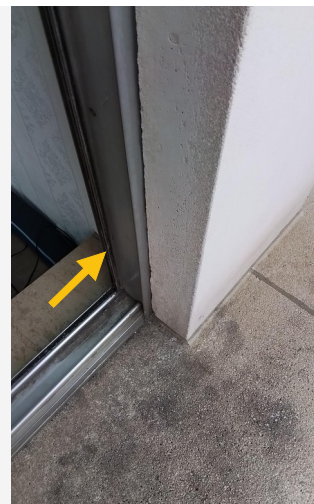
Het asbestmateriaal valt onder de mijlpaal van 2040.

Eindbeoordeling materiaalrisico	Laag materiaalrisico en/of verlaagde kans op vezelvrijgave
---------------------------------	------------------------------------------------------------

Beschrijving	Mastiek tussen glas en raamkozijn
Omgeving	Grenst aan binnen- en buitenlucht
Primaire drager	Wandopening verticaal (raam, deur, ...)
Asbestmateriaal	In-situ afwerkingslagen - Pasta, stopverf, voegsel, stopsel, vulsel, mastiek, kitten, ...
Bindmiddel van asbestmateriaal	Kitten, mastiek, pasta
Gebondenheid op basis van bindmiddel	Hecht
Hoeveelheid (gewicht - aantal)	• 4,00 kg - 1 stuk
Totaal gewicht	4,00 kg

Eenvoudig bereikbaar	Ja
Bevestigingswijze	<ul style="list-style-type: none">• Verlijmd, ingegoten, versmeerd
Identificatiemethode	Vaststelling met bewijsdocument, zonder monstername
Destructieve handeling voor identificatie	Nee
Opmerking	Betreft de mastiek van de ramen en de terrasdeuren. De mastiek bevindt zich tussen het glas en het kozijn.

- Zorg voor een veilig beheer. Vermijd het beschadigen van het asbestmateriaal. Controleer de toestand jaarlijks op wijzigingen.
- Scherm in afwachting van verwijdering het asbestmateriaal af van luchtstromingen en verstoring: bijvoorbeeld door het te verpakken, te fixeren, af te dekken, signalisatie - afbakening aan te brengen, ...

- Eenvoudige handelingen: mag via doe-het-zelf of door werknemer(s) met opleidingsattest eenvoudige handelingen
Betreft hier een hechtgebonden asbesttoepassing (mastiek).
Fixeer de mastiek alvorens men deze gaat verwijderen.
Volg de richtlijnen Codex over welzijn op het werk boek VI, titel 3 (asbest).

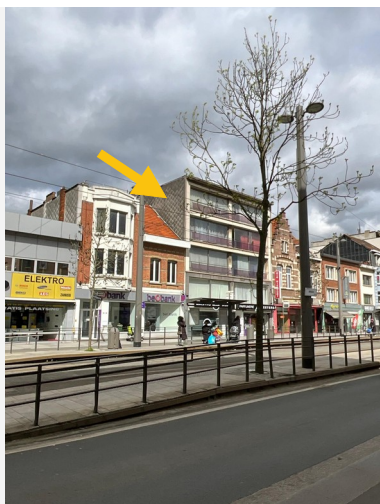
De gevelleien aan weerszijden van het gebouw en liftmotorkamer zijn asbestverdacht (asbestleien). De gevels behoren tot de gemeenschappelijke delen van het gebouw. De (asbest)leien dienen opgenomen te worden als asbesttoepassing in het asbestattest van de gemeenschappelijke delen.

Identificatiemethode	Redelijk vermoeden
Primaire drager	Wand buitenschil
(Asbest)materiaal	Dak- en gevelbekleding - Lei, shingle
Bindmiddel	Cement
Gebondenheid bindmiddel	Hecht

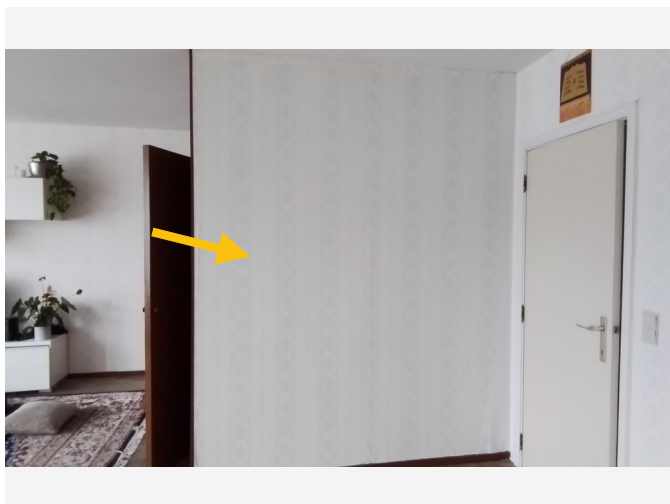
De wand tussen de keuken en de hal is afgewerkt met gyproc. Achter deze platen kan pleisterwerk aanwezig zijn.

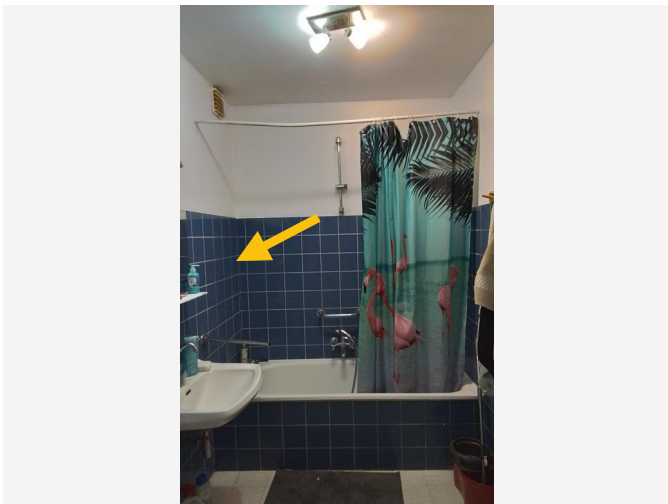
De lijmlaag van de blauwe faiencetegels in de badkamer en de wc is asbestverdacht, destructief onderzoek is nodig om de lijmlaag te kunnen bemonsteren.

Bemonster de lijmlaag alvorens men de tegels gaat verwijderen.

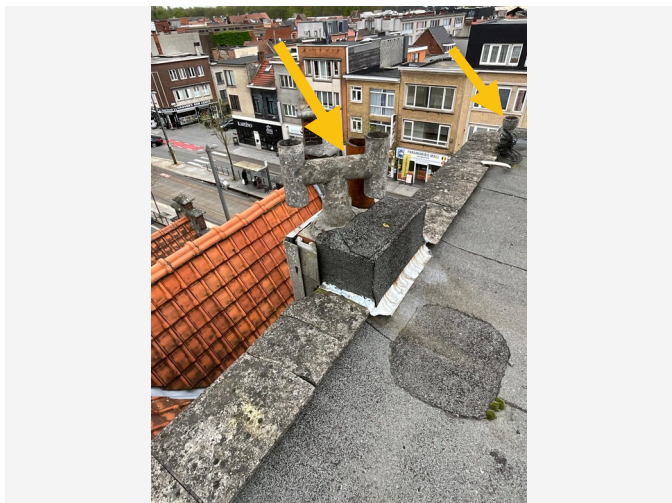
Fiche 6: AC verluchting riool/sept put en schouwhoed dak gebouw

De AC leidingen (verluchting riool en sept put) en schouwhoed op het dak van het gebouw zijn asbestverdacht (asbestcement). Het plat dak behoort tot de gemeenschappelijke delen van het gebouw. De AC leidingen/schouwhoed dienen opgenomen te worden als asbesttoepassing in het asbestattest van de gemeenschappelijke delen.

Identificatiemethode	Redelijk vermoeden
Primaire drager	Plat dak
(Asbest)materiaal	Buis, koker, leiding, pijp, doorvoer
Bindmiddel	Cement
Gebondenheid bindmiddel	Hecht

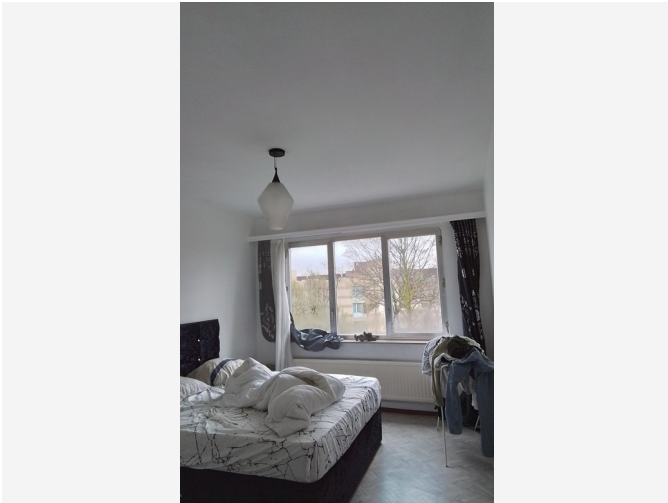
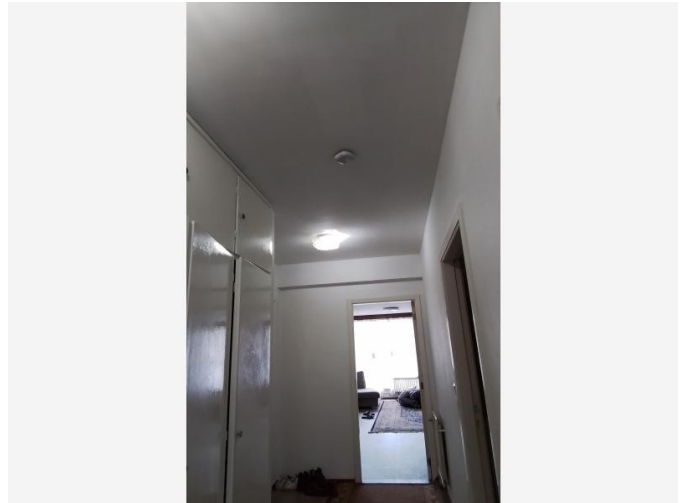
Geen asbest

Beschrijving	Pleisterwerk plafonds
Omgeving	Binnen
Primaire drager	Plafond
Bindmiddel van materiaal	Gips - kalk
Gebondenheid op basis van bindmiddel	Niet-hechtgebonden
Hoeveelheid (oppervlakte - dikte - aantal)	● 95,00 m ² - 1,00 cm - 1 stuk
Totaal volume	0,95 m ³

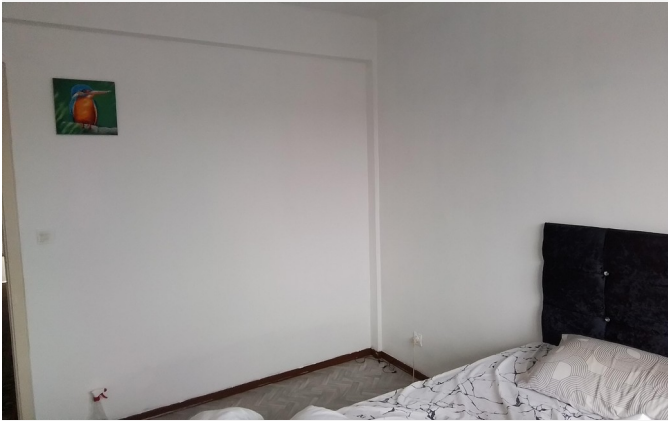
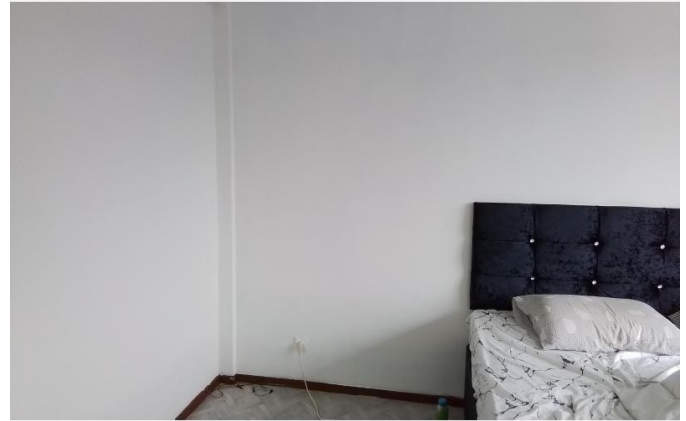
Fiche 8: Pleisterwerk muren

Geen asbest

Beschrijving	Pleisterwerk muren
Omgeving	Binnen
Primaire drager	Binnenwand
Bindmiddel van materiaal	Gips - kalk
Gebondenheid op basis van bindmiddel	Niet-hechtgebonden
Hoeveelheid (oppervlakte - dikte - aantal)	• 230,00 m ² - 1,00 cm - 1 stuk
Totaal volume	2,30 m ³
