# Asbestinventarisatetest

Bredabaan 466/6, 2170 Antwerpen

Attestnummer : 20240411-000547.000

Uitgegeven op : 11.04.2024

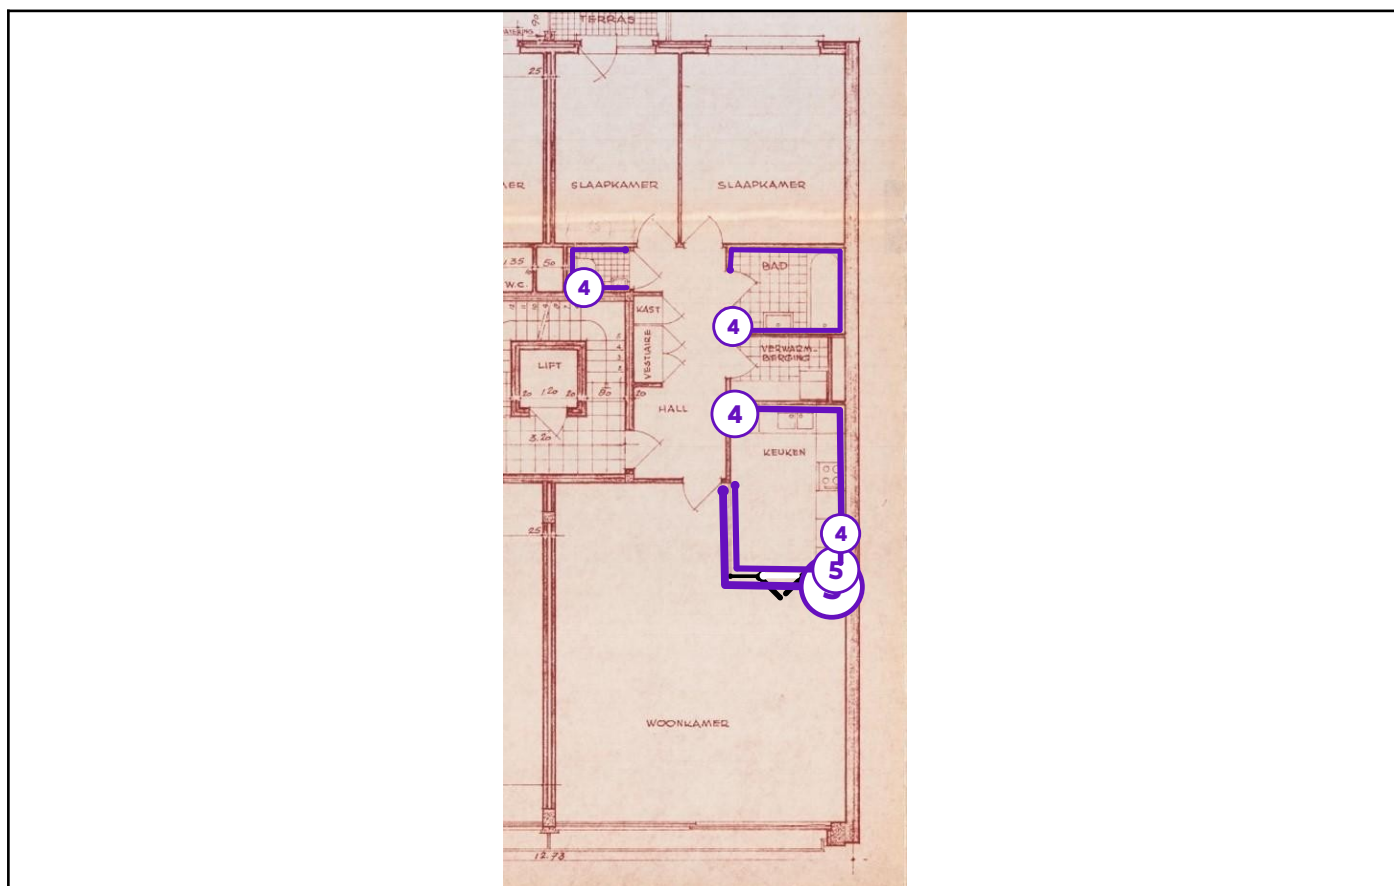
# Plan 1.1: Grondplan

Beschrijving	Type	Actie
4. Lijm laag faiencetegels	Advies	-
5. Houten en gipsplaten wanden	Advies	-

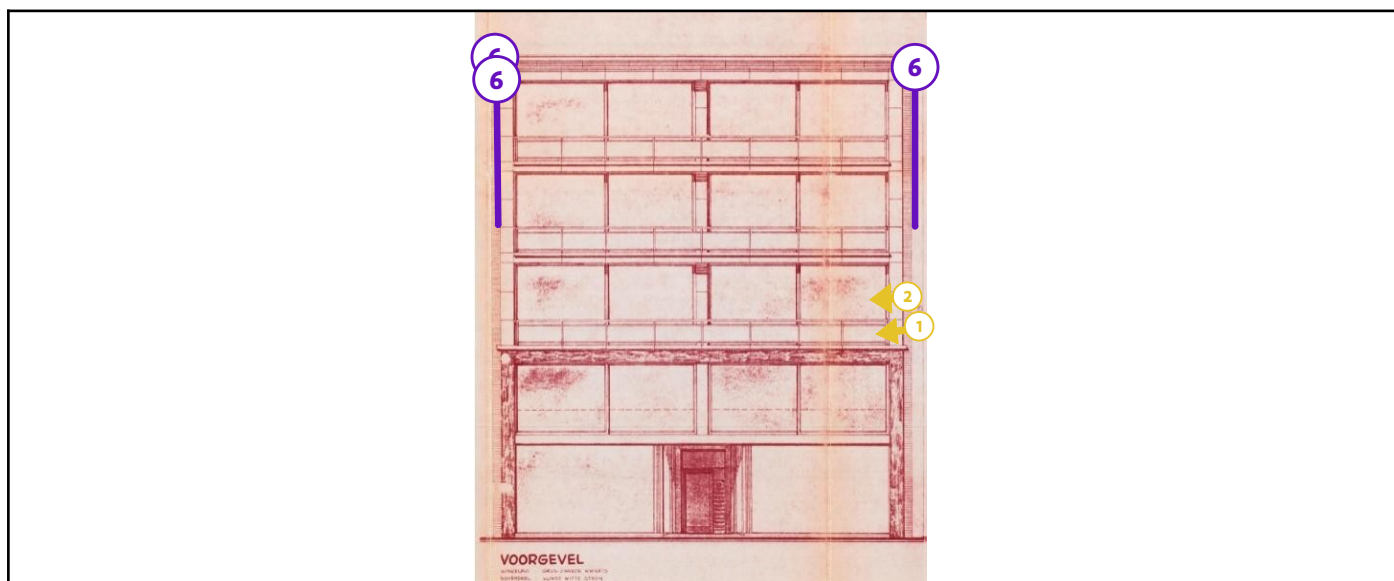
## Plan 1.2: Voorgevel

Beschrijving	Type	Actie
1. Kitwerk tussen raamkozijn en glas	Asbestmateriaal	Zorgvuldig beheren
2. Kitwerk tussen raamkozijn en gevel	Asbestmateriaal	Zorgvuldig beheren
6. Asbestleien zijgevels en liftmotorkamer	Advies	-

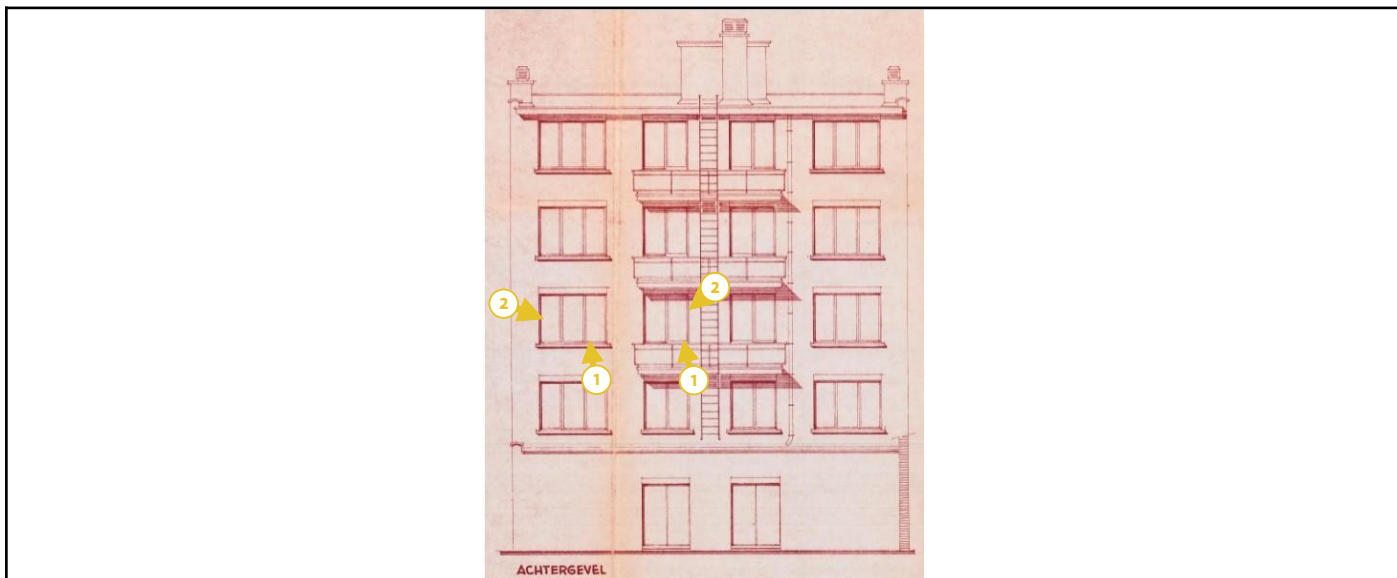
## Plan 1.3: Achtergevel

Beschrijving	Type	Actie
1. Kitwerk tussen raamkozijn en glas	Asbestmateriaal	Zorgvuldig beheren
2. Kitwerk tussen raamkozijn en gevel	Asbestmateriaal	Zorgvuldig beheren

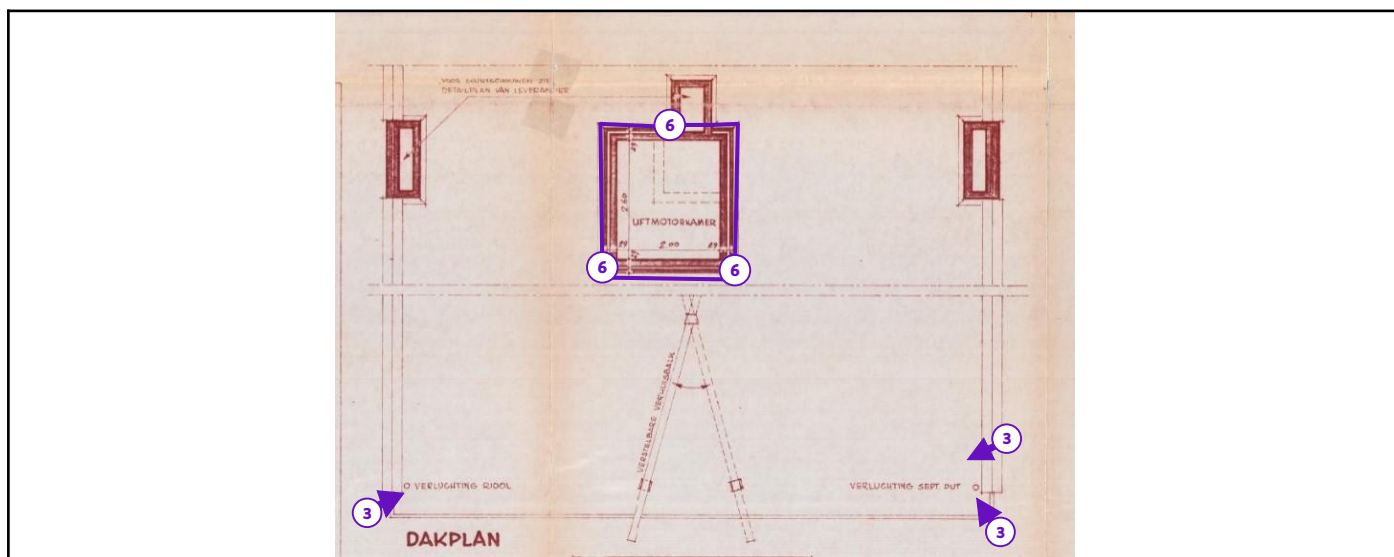
## Plan 1.6: Dakplan

Beschrijving	Type	Actie
3. AC verlichting riool/sept put en schouwhoed dak gebouw	Advies	-
6. Asbestleien zijgevels en liftmotorkamer	Advies	-

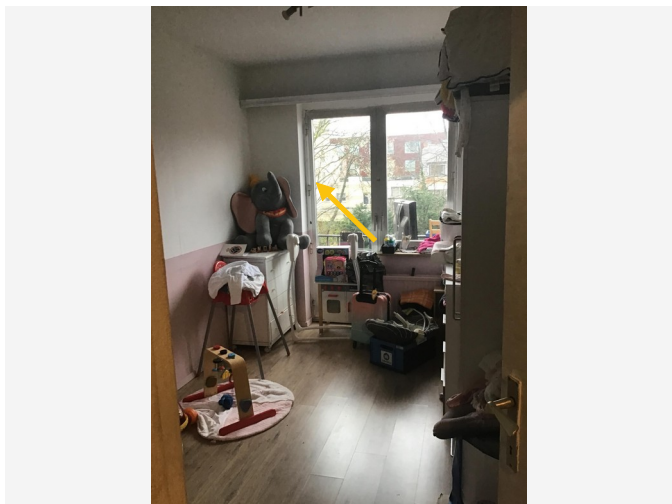
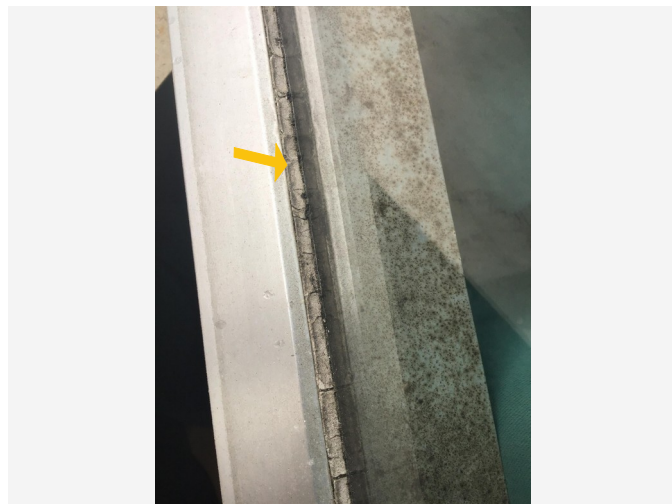
Het asbestmateriaal valt onder de mijlpaal van 2040.

Zorgvuldig beheren

Eindbeoordeling materiaalrisico	Laag materiaalrisico en/of verlaagde kans op vezelvrijgave
---------------------------------	--

Gebondenheid	Categorie 1: hechtgebonden in oorsprong
Asbestsoort (vezeltype)	Alleen chrysotiel
Asbestconcentratie	Laag (< 50%)
Afschermingsgraad van het gehele materiaal	Geheel of deels (ook) vrij aan de binnenlucht
Toestand van het materiaal	Licht beschadigd, licht verweerd. Intact materiaal type Pical – asbestboard of categorie III 'gebondenheid'

Beschrijving	Kitwerk tussen raamkozijn en glas
Omgeving	Grenst aan binnen- en buitenlucht
Primaire drager	Wandopening verticaal (raam, deur, ...)
Asbestmateriaal	In-situ afwerkingslagen - Pasta, stopverf, voegsel, stopsel, vulsel, mastiek, kitten, ...
Bindmiddel van asbestmateriaal	Kitten, mastiek, pasta
Gebondenheid op basis van bindmiddel	Hecht
Hoeveelheid (gewicht - aantal)	• 3,99 kg - 1 stuk
Totaal gewicht	3,99 kg

<b>Eenvoudig bereikbaar</b>	Ja
<b>Bevestigingswijze</b>	<ul style="list-style-type: none"><li>• Verlijmd, ingegoten, versmeerd</li></ul>
<b>Identificatiemethode</b>	Vaststelling met bewijsdocument, zonder monstername
<b>Destructieve handeling voor identificatie</b>	Nee
<b>Opmerking</b>	Betreft het kitwerk van de ramen en de terrasdeuren. Het kitwerk bevindt zich tussen het glas en het raamkozijn.

- Zorg voor een veilig beheer. Vermijd het beschadigen van het asbestmateriaal. Controleer de toestand jaarlijks op wijzigingen.
- Scherm in afwachting van verwijdering het asbestmateriaal af van luchtstromingen en verstoring: bijvoorbeeld door het te verpakken, te fixeren, af te dekken, signalisatie - afbakening aan te brengen, ...

- Eenvoudige handelingen: mag via doe-het-zelf of door werknemer(s) met opleidingsattest eenvoudige handelingen  
Betreft hier een hechtgebonden asbesttoepassing (mastiek).  
Fixeer de mastiek alvorens men deze gaat verwijderen.  
Volg de richtlijnen Codex over welzijn op het werk boek VI, titel 3 (asbest).

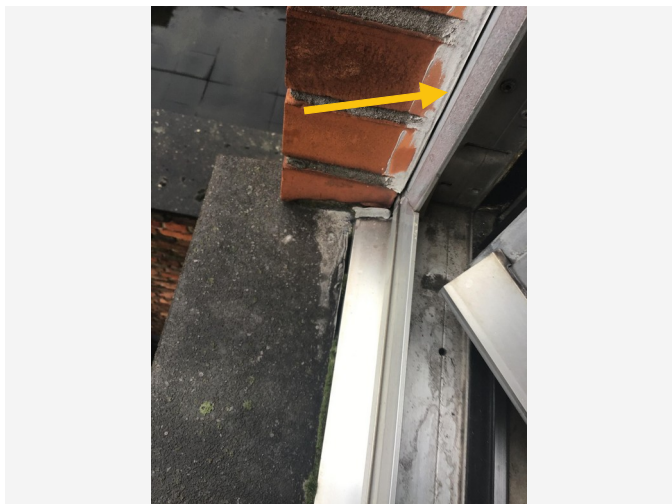
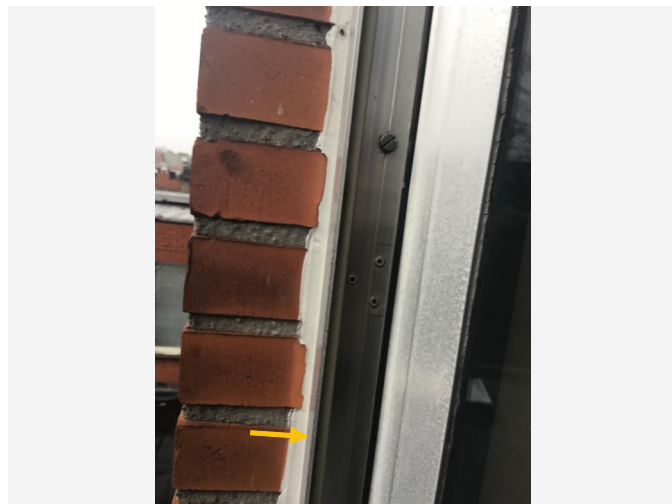
Het asbestmateriaal valt onder de mijlpaal van 2040.

Zorgvuldig beheren

Eindbeoordeling materiaalrisico	Laag materiaalrisico en/of verlaagde kans op vezelvrijgave
---------------------------------	--

Gebondenheid	Categorie 1: hechtgebonden in oorsprong
Asbestsoort (vezeltype)	Alleen chrysotiel
Asbestconcentratie	Laag (< 50%)
Afschermingsgraad van het gehele materiaal	Geheel of deels vrij aan de buitenlucht
Toestand van het materiaal	Licht beschadigd, licht verweerd. Intact materiaal type Pical – asbestboard of categorie III 'gebondenheid'

Beschrijving	Kitwerk tussen raamkozijn en gevel
Omgeving	Buiten
Primaire drager	Wandopening verticaal (raam, deur, ...)
Asbestmateriaal	In-situ afwerkingslagen - Pasta, stopverf, voegsel, stopsel, vulsel, mastiek, kitten, ...
Bindmiddel van asbestmateriaal	Kitten, mastiek, pasta
Gebondenheid op basis van bindmiddel	Hecht
Hoeveelheid (gewicht - aantal)	• 3,99 kg - 1 stuk
Totaal gewicht	3,99 kg
Eenvoudig bereikbaar	Ja

<b>Bevestigingswijze</b>	<ul style="list-style-type: none"><li>• Verlijmd, ingegoten, versmeerd</li></ul>
<b>Identificatiemethode</b>	Vaststelling met bewijsdocument, zonder monstername
<b>Destructieve handeling voor identificatie</b>	Nee
<b>Opmerking</b>	Betreft het kitwerk tussen het kozijn en de gevel.

- Zorg voor een veilig beheer. Vermijd het beschadigen van het asbestmateriaal. Controleer de toestand jaarlijks op wijzigingen.

- Eenvoudige handelingen: mag via doe-het-zelf of door werknemer(s) met opleidingsattest eenvoudige handelingen  
Betreft hier een hechtgebonden asbesttoepassing (mastiek).  
Fixeer de mastiek alvorens men deze gaat verwijderen.  
Volg de richtlijnen Codex over welzijn op het werk boek VI, titel 3 (asbest).

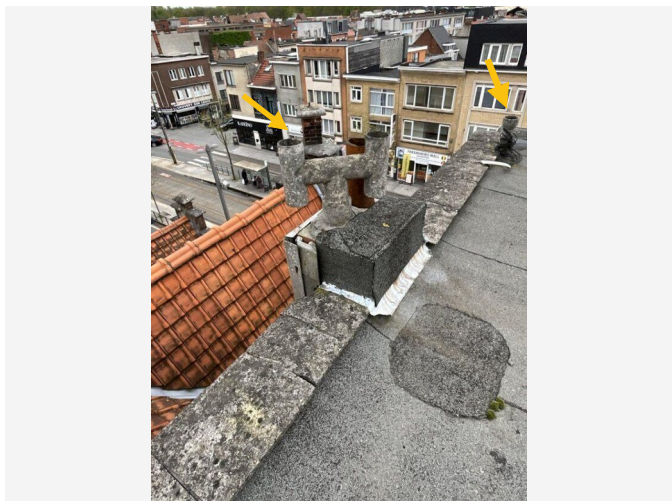
# Fiche 3: AC verluchting riool/sept put en schouwhoed dak gebouw

De AC leidingen (verluchting riool en sept put) en schouwhoed op het dak van het gebouw zijn asbestverdacht (asbestcement). Het plat dak behoort tot de gemeenschappelijke delen van het gebouw. De AC leidingen/schouwhoed dienen opgenomen te worden als asbesttoepassing in het asbestattest van de gemeenschappelijke delen.

Identificatiemethode	Redelijk vermoeden
Primaire drager	Plat dak
(Asbest)materiaal	Buis, koker, leiding, pijp, doorvoer

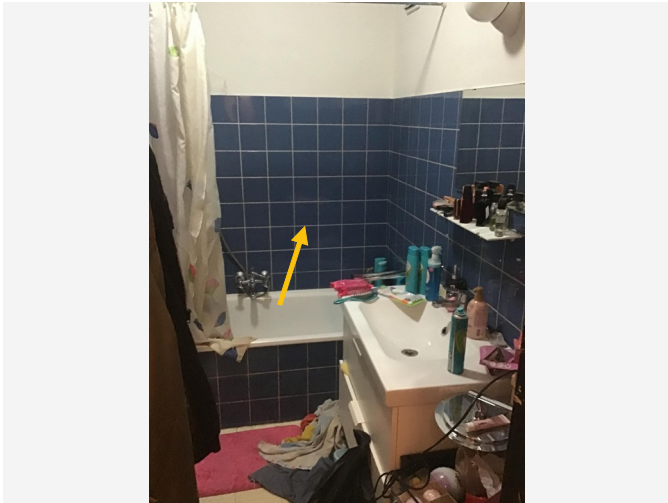
De lijmlaag van de faiencetegels in de badkamer, keuken en de wc is asbestverdacht, destructief onderzoek is nodig om de lijmlaag te kunnen bemonsteren.

Identificatiemethode	Redelijk vermoeden
Primaire drager	Binnenwand

Bemonster de lijmlaag alvorens men de tegels gaat verwijderen.

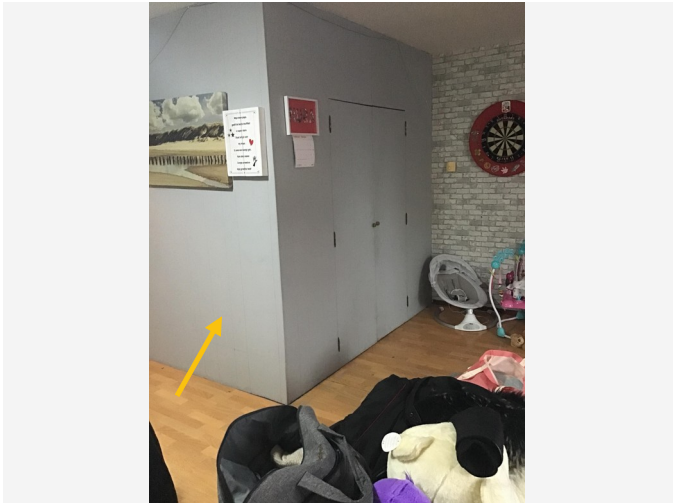
Enkele muren in het appartement zijn afgewerkt met hout en gipsplaten, hierachter kan pleisterwerk aanwezig zijn.

Identificatiemethode	Vaststelling & expertise (niet-asbestverdacht)
----------------------	--

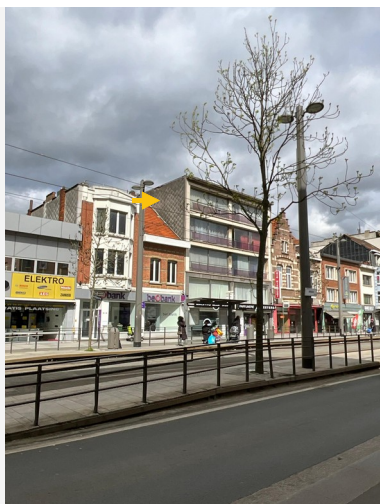
De gevelleien aan weerszijden van het gebouw en liftmotorkamer zijn asbestverdacht (asbestleien). De gevels behoren tot de gemeenschappelijke delen van het gebouw. De (asbest)leien dienen opgenomen te worden als asbesttoepassing in het asbestattest van de gemeenschappelijke delen.

Identificatiemethode	Redelijk vermoeden
Primaire drager	Wand buitenschil
(Asbest)materiaal	Dak- en gevelbekleding - Lei, shingle
Bindmiddel	Cement
Gebondenheid bindmiddel	Hecht

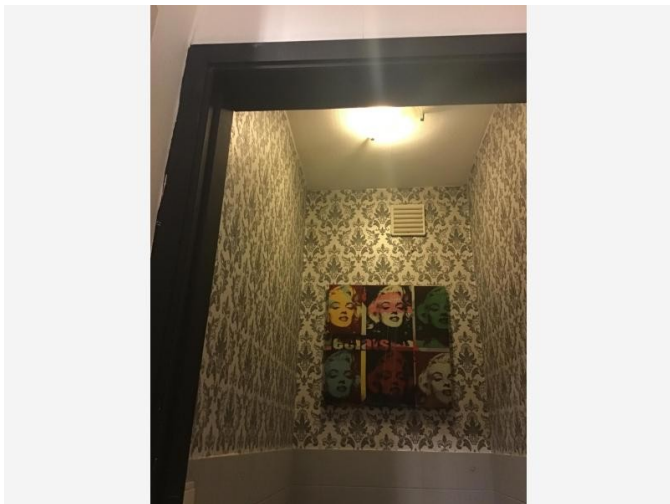
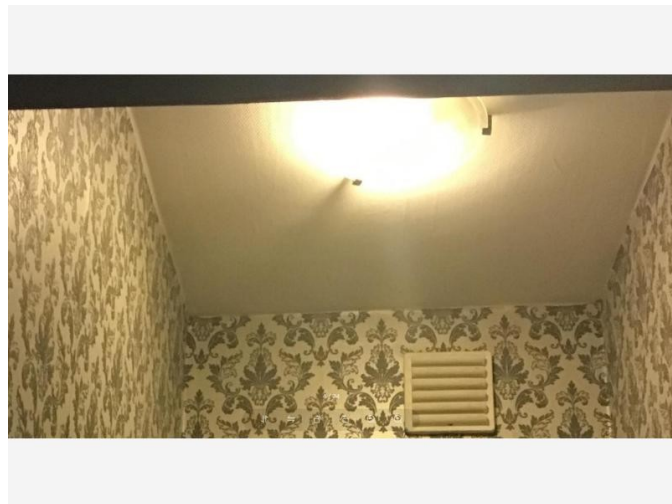
Geen asbest

Beschrijving	Pleisterwerk plafonds
Omgeving	Binnen
Primaire drager	Plafond
Bindmiddel van materiaal	Gips - kalk
Gebondenheid op basis van bindmiddel	Niet-hechtgebonden
Identificatiemethode	Vaststelling met bewijsdocument, zonder monstername
Destructieve handeling voor identificatie	Nee

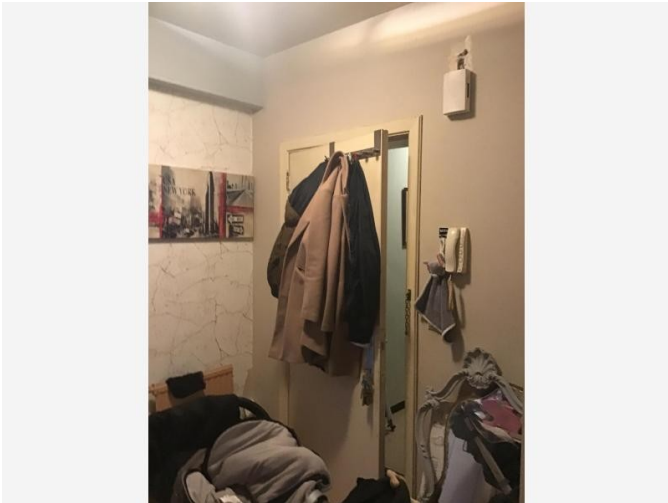
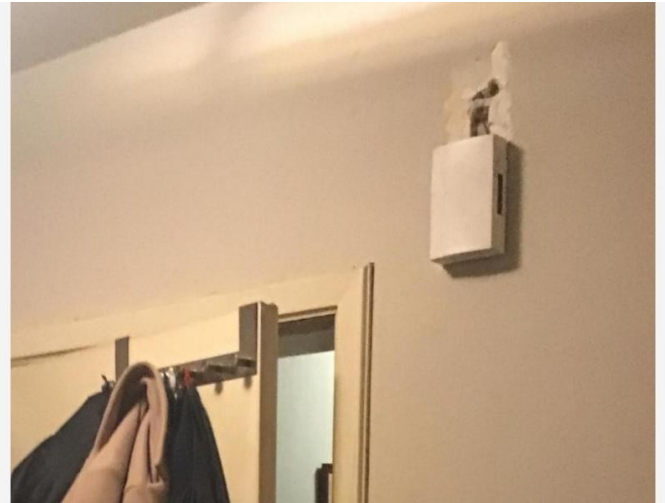
Geen asbest

Beschrijving	Pleisterwerk muren
Omgeving	Binnen
Identificatiemethode	Vaststelling met bewijsdocument, zonder monstername
Destructieve handeling voor identificatie	Nee
