ADP2428

Asbestinventarisatetest

Bredabaan 466/1, 2170 Antwerpen

Attestnummer : 20240411-000551.000

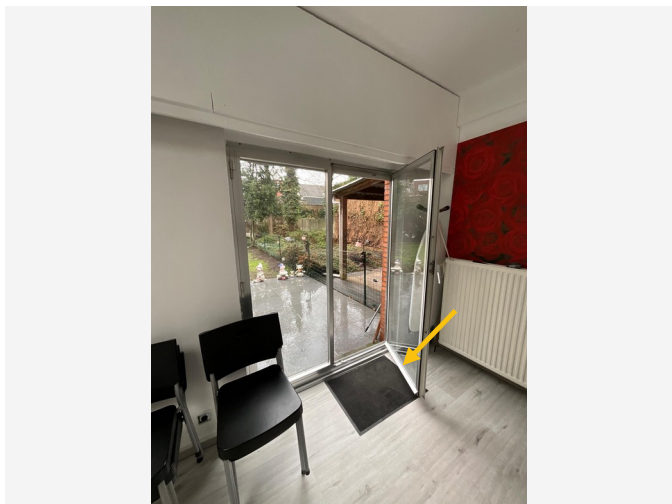
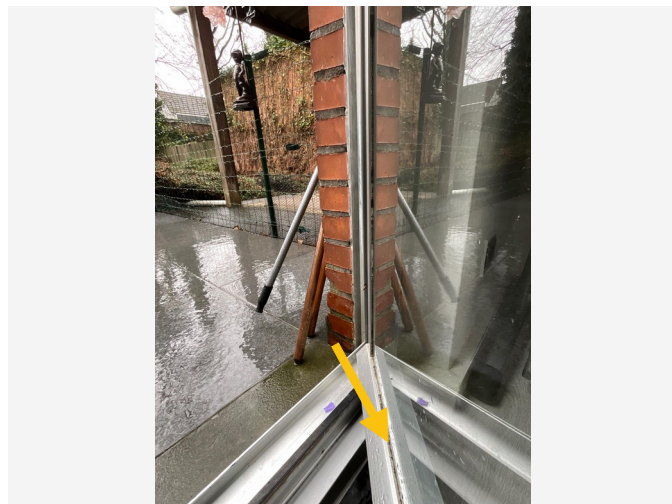
Het asbestmateriaal valt onder de mijlpaal van 2040.

Eindbeoordeling materiaalrisico	Laag materiaalrisico en/of verlaagde kans op vezelvrijgave
---------------------------------	--

Beschrijving	Mastiek tussen glas en raamkozijn
Omgeving	Grenst aan binnen- en buitenlucht
Primaire drager	Wandopening verticaal (raam, deur, ...)
Asbestmateriaal	In-situ afwerkingslagen - Pasta, stopverf, voegsel, stopsel, vulsel, mastiek, kitten, ...
Bindmiddel van asbestmateriaal	Kitten, mastiek, pasta
Gebondenheid op basis van bindmiddel	Hecht
Hoeveelheid (gewicht - aantal)	• 5,00 kg - 1 stuk
Totaal gewicht	5,00 kg

Eenvoudig bereikbaar	Ja
Bevestigingswijze	<ul style="list-style-type: none">• Verlijmd, ingegoten, versmeerd
Identificatiemethode	Vaststelling met bewijsdocument, zonder monstername
Destructieve handeling voor identificatie	Nee
Opmerking	Betreft de mastiek van de ramen en de terrasdeuren. De mastiek bevindt zich tussen het glas en het kozijn.

- Zorg voor een veilig beheer. Vermijd het beschadigen van het asbestmateriaal. Controleer de toestand jaarlijks op wijzigingen.
- Scherm in afwachting van verwijdering het asbestmateriaal af van luchtstromingen en verstoring: bijvoorbeeld door het te verpakken, te fixeren, af te dekken, signalisatie - afbakening aan te brengen, ...

- Eenvoudige handelingen: mag via doe-het-zelf of door werknemer(s) met opleidingsattest eenvoudige handelingen
Betreft hier een hechtgebonden asbesttoepassing (mastiek).
Fixeer de mastiek alvorens men deze gaat verwijderen.
Volg de richtlijnen Codex over welzijn op het werk boek VI, titel 3 (asbest).

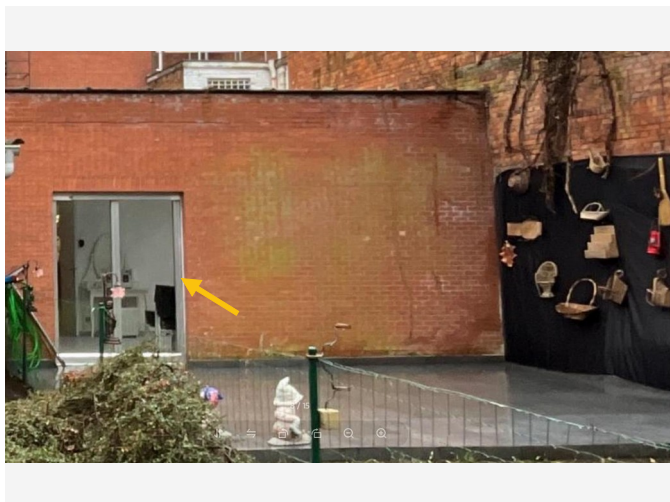
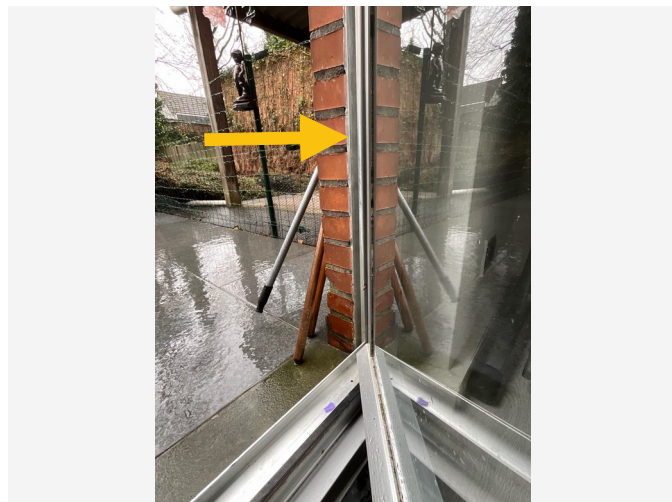
Het asbestmateriaal valt onder de mijlpaal van 2040.

Eindbeoordeling materiaalrisico	Laag materiaalrisico en/of verlaagde kans op vezelvrijgave
---------------------------------	--

Beschrijving	Kitwerk tussen raamkozijn en gevel
Omgeving	Buiten
Primaire drager	Wandopening verticaal (raam, deur, ...)
Asbestmateriaal	In-situ afwerkingslagen - Pasta, stopverf, voegsel, stopsel, vulsel, mastiek, kitten, ...
Bindmiddel van asbestmateriaal	Kitten, mastiek, pasta
Gebondenheid op basis van bindmiddel	Hecht
Hoeveelheid (gewicht - aantal)	<ul style="list-style-type: none"> 4,00 kg - 1 stuk
Totaal gewicht	4,00 kg
Eenvoudig bereikbaar	Ja
Bevestigingswijze	<ul style="list-style-type: none"> Verlijmd, ingegoten, versmeerd

Identificatiemethode	Vaststelling met bewijsdocument, zonder monstername
Destructieve handeling voor identificatie	Nee
Opmerking	Betreft het kitwerk tussen het kozijn en de gevel.

- Zorg voor een veilig beheer. Vermijd het beschadigen van het asbestmateriaal. Controleer de toestand jaarlijks op wijzigingen.

- Eenvoudige handelingen: mag via doe-het-zelf of door werknemer(s) met opleidingsattest eenvoudige handelingen
Betreft hier een hechtgebonden asbesttoepassing (mastiek).
Fixeer de mastiek alvorens men deze gaat verwijderen.
Volg de richtlijnen Codex over welzijn op het werk boek VI, titel 3 (asbest).

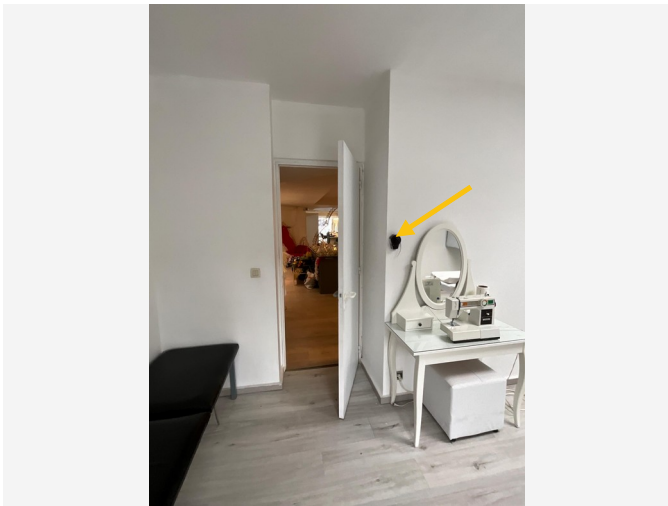
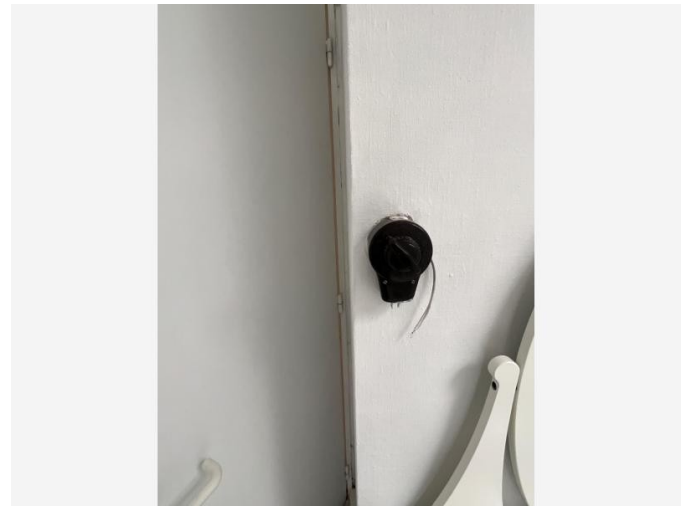
Het asbestmateriaal valt onder de mijlpaal van 2040.

Eindbeoordeling materiaalrisico	Laag materiaalrisico en/of verlaagde kans op vezelvrijgave
---------------------------------	--

Gebondenheid	Categorie 1: hechtgebonden in oorsprong
Asbestsoort (vezeltype)	Crocidoliet aanwezig
Asbestconcentratie	Laag (< 50%)
Afschermingsgraad van het gehele materiaal	Geheel of deels (ook) vrij aan de binnenlucht
Toestand van het materiaal	Onbeschadigd, niet verweerd

Beschrijving	Bakeliet toepassing
Omgeving	Binnen
Primaire drager	Binnenwand
Asbestmateriaal	Plaat, paneel, tablet - Type Bakeliet
Bindmiddel van asbestmateriaal	Kunststof of -hars
Gebondenheid op basis van bindmiddel	Hecht
Hoeveelheid (oppervlakte - dikte - aantal)	• 0,20 m ² - 0,20 cm - 1 stuk
Totaal volume	< 0,001 m ³
Eenvoudig bereikbaar	Ja
Bevestigingswijze	• Geschroefd
Identificatiemethode	Vaststelling zonder monsternamen

- Zorg voor een veilig beheer. Vermijd het beschadigen van het asbestmateriaal. Controleer de toestand jaarlijks op wijzigingen.

- Eenvoudige handelingen: mag via doe-het-zelf of door werknemer(s) met opleidingsattest eenvoudige handelingen
Betreft hier een hechtgebonden asbesttoepassing in de binnenlucht, bij de verwijdering van de toepassing moet vezelvrijgave voorkomen worden.

Draag tijdens de verwijdering een FFP3 masker.

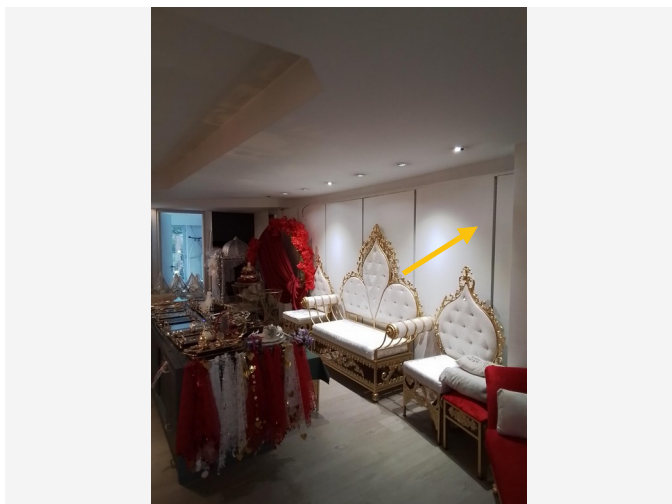
Sommige muren in het handelspand is afgewerkt met gyproc platen. Achter deze platen kan pleisterwerk aanwezig zijn.

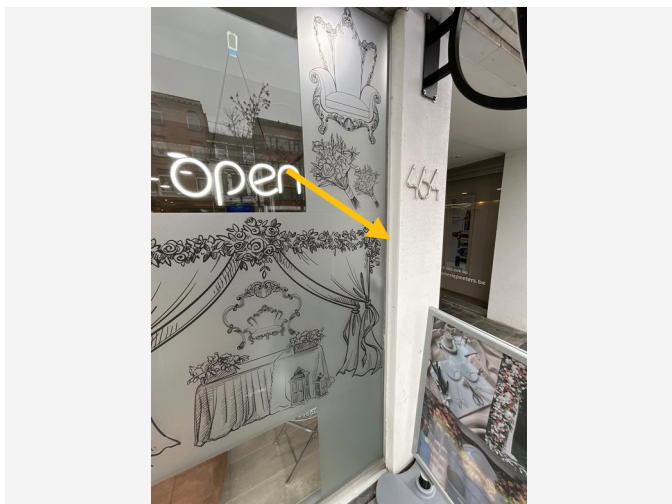
De vitrine raam aan de voorkant is afgewerkt met silicone kitwerk.

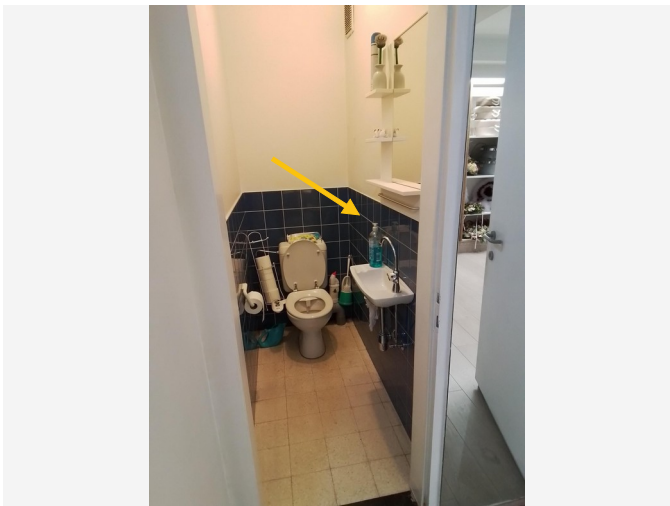
De lijmlaag van de blauwe faiencetegels in de wc is asbestverdacht, destructief onderzoek is nodig om de lijmlaag te kunnen bemonsteren.

Bemonster de lijmlaag alvorens men de tegels gaat verwijderen.

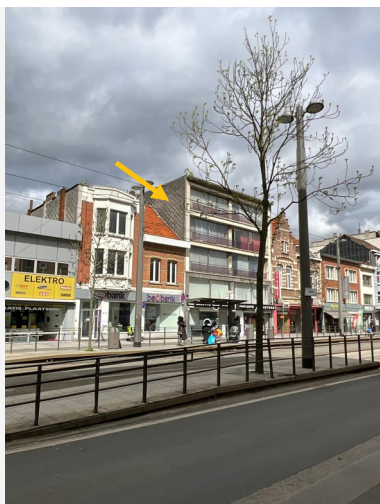
De gevelleien aan weerszijden van het gebouw en liftmotorkamer zijn asbestverdacht (asbestleien). De gevels behoren tot de gemeenschappelijke delen van het gebouw. De (asbest)leien dienen opgenomen te worden als asbesttoepassing in het asbestattest van de gemeenschappelijke delen.

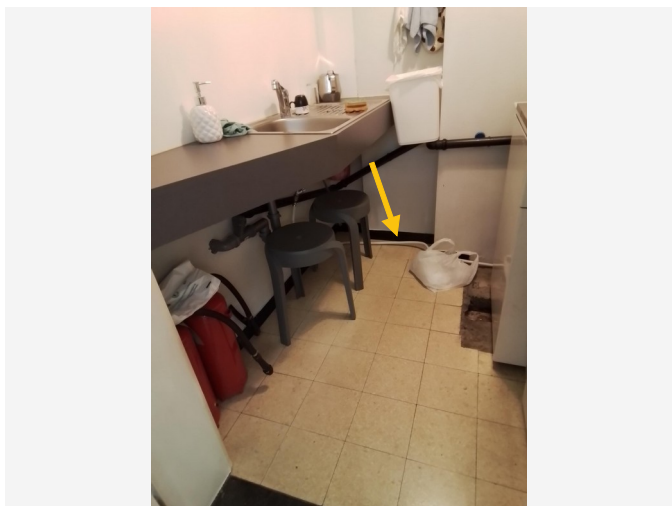
De lijmlaag van de plinten in de wasplaats is asbestverdacht, destructief onderzoek is nodig om de lijmlaag te kunnen bemonsteren.

Bemonster de lijmlaag alvorens men de plinten gaat ver

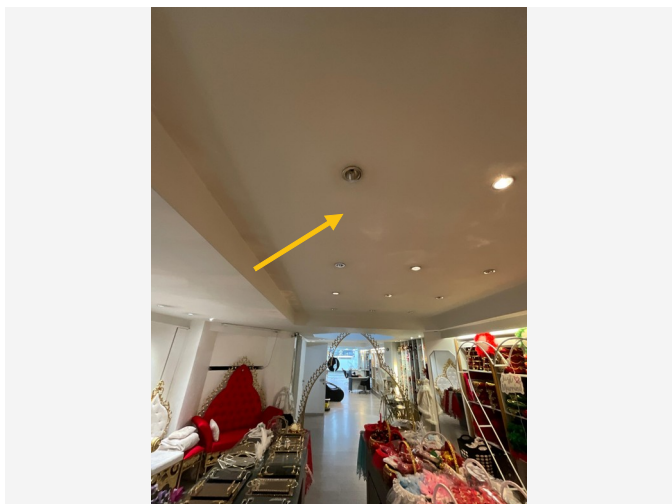
Delen van het plafonds van het handelspand is afgewerkt met gyproc platen. Achter deze platen kan pleisterwerk aanwezig zijn.

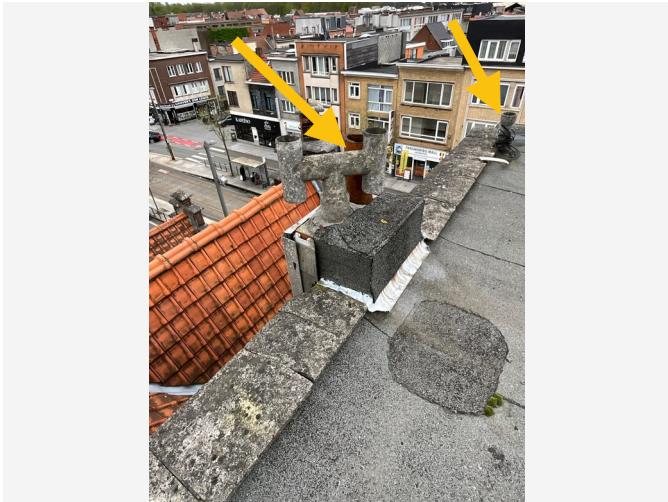
Fiche 10: AC verluchting riool/sept put en schouwhoed dak gebouw

De AC leidingen (verluchting riool en sept put) en schouwhoed op het dak van het gebouw zijn asbestverdacht (asbestcement). Het plat dak behoort tot de gemeenschappelijke delen van het gebouw. De AC leidingen/schouwhoed dienen opgenomen te worden als asbesttoepassing in het asbestattest van de gemeenschappelijke delen.

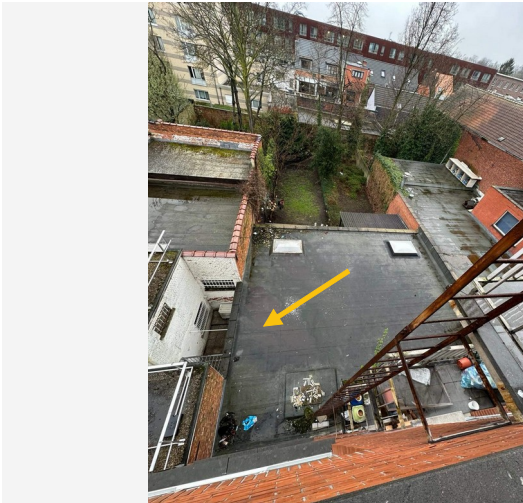
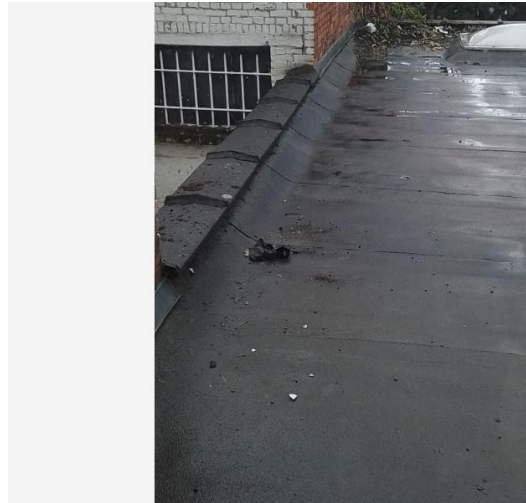
Fiche 11: Roofing plat dak

Geen asbest

#	Type	Referentie	Resultaat
11.1	Puntmonster	MM05	Geen asbest

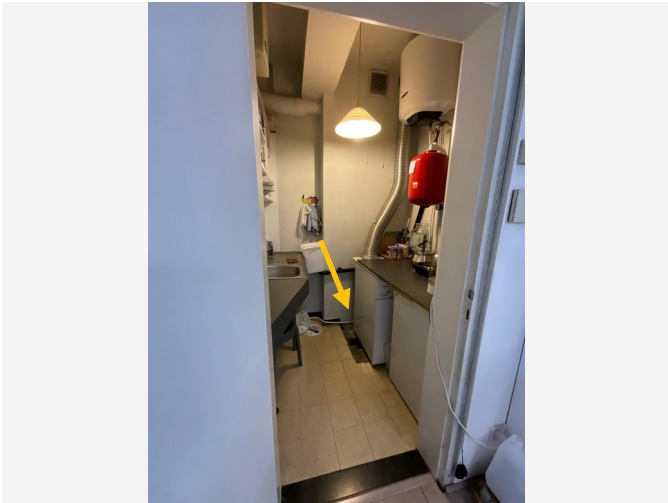
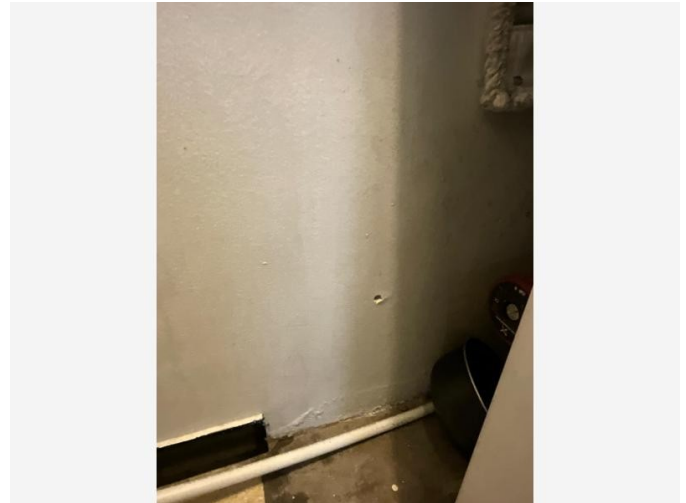
Geen asbest

#	Type	Referentie	Resultaat
12.1	Mengmonster	MM01	Geen asbest

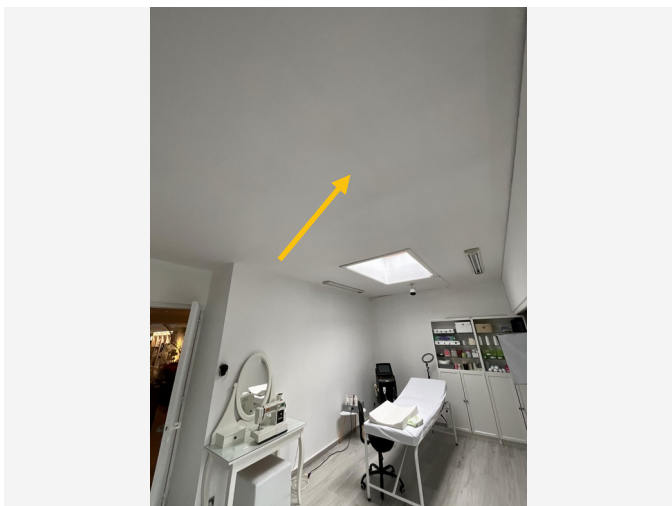
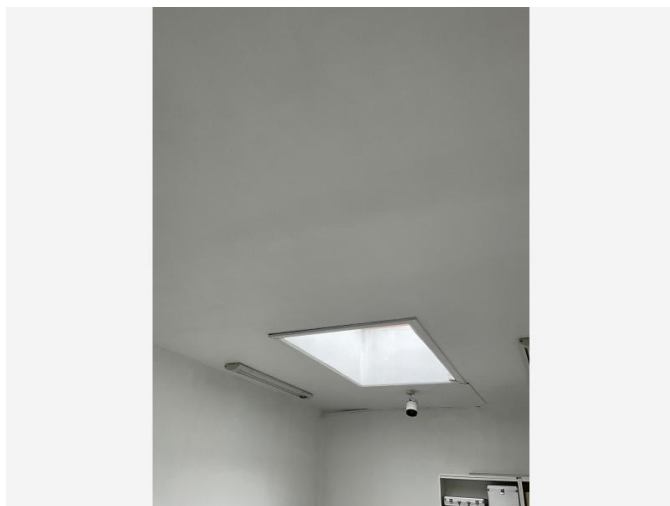
Geen asbest
