11 April 2024

Asbestinventarisatetest

Bredabaan 466/8, 2170 Antwerpen

Attestnummer : 20240411-000543.000

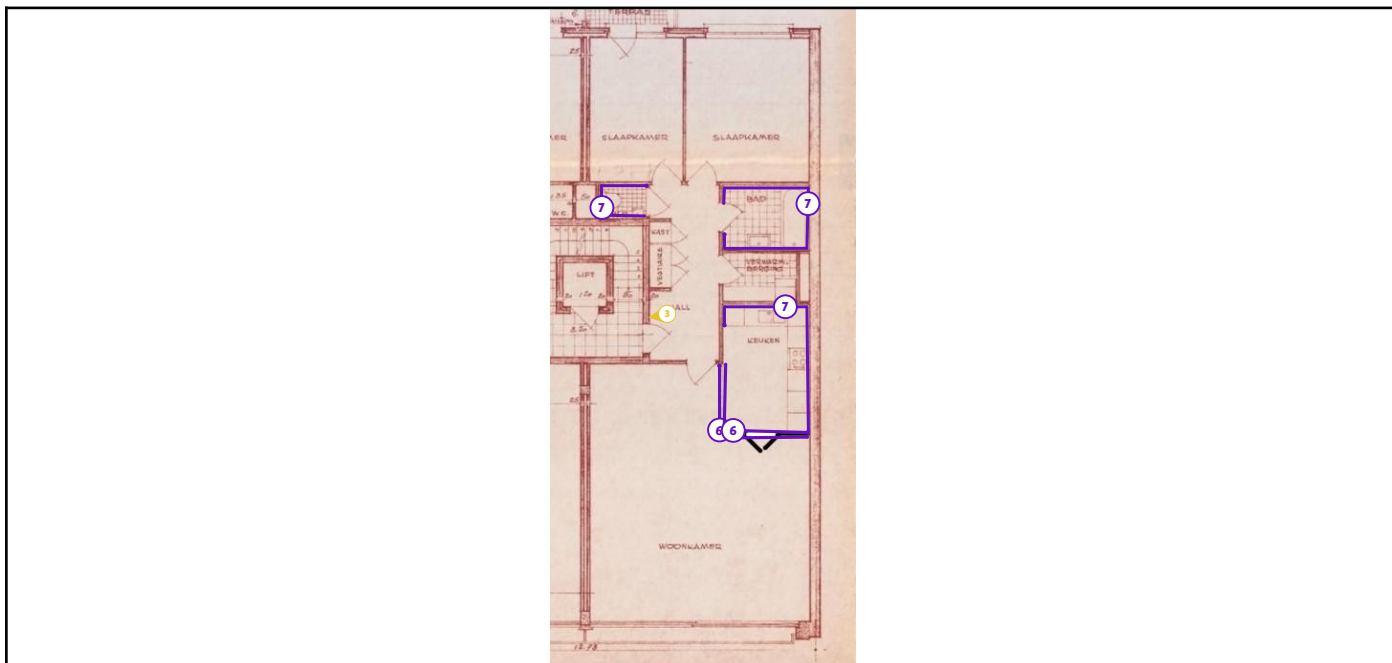
Plan 1.1: Grondplan

Beschrijving	Type	Actie
3. Bakelieten toepassing	Asbestmateriaal	Zorgvuldig beheren
6. Houten en gipsplaten wanden	Advies	-
7. Lijmlaag faiencetegels	Advies	-

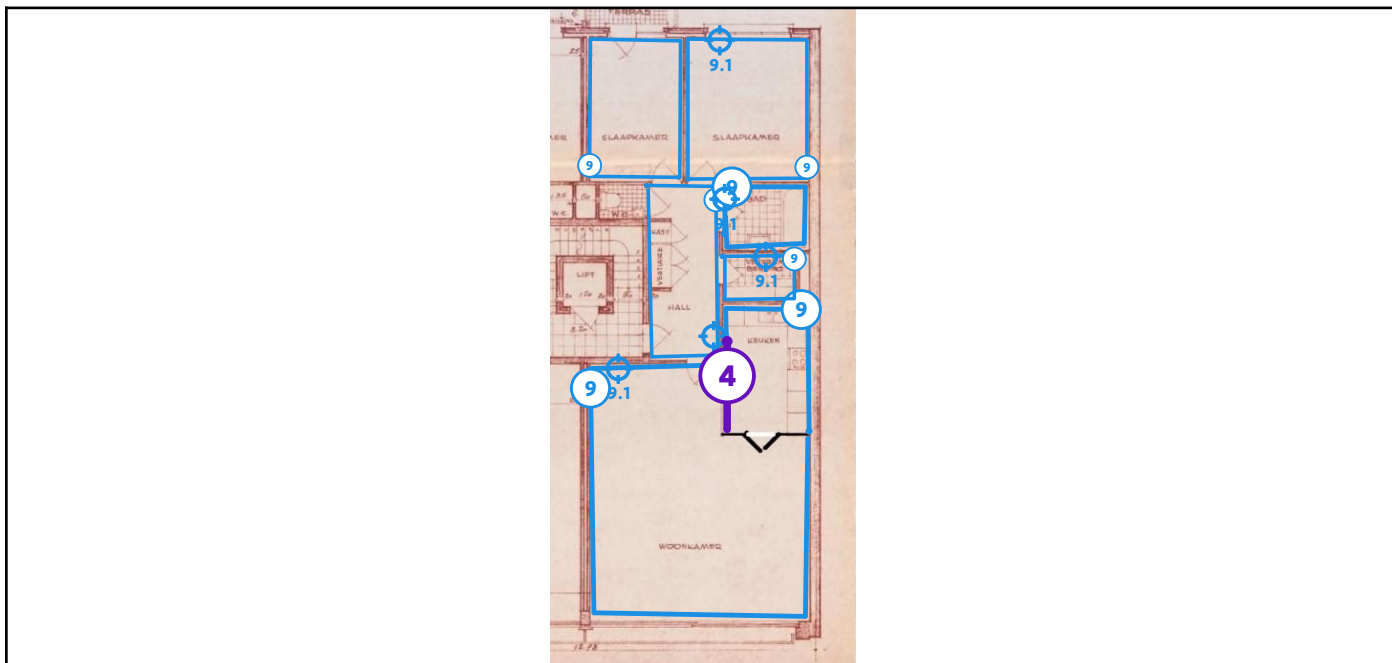
Plan 1.2: Grondplan

Beschrijving	Type	Actie
4. lijmlaag plinten keuken	Advies	-
9. Pleisterwerk muren	Geen asbest	-
9.1 Code: MM01	Mengmonster	-

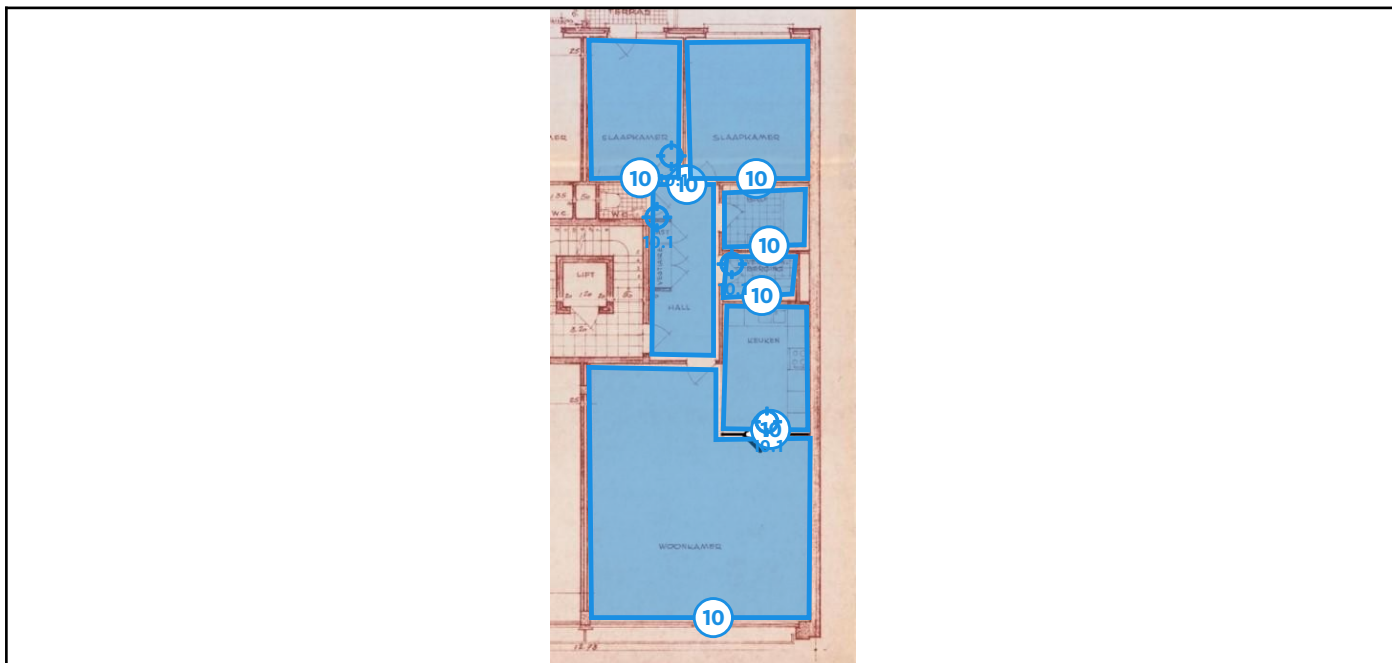
Plan 1.3: Grondplan (plafond)

Beschrijving	Type	Actie
10. Pleisterwerk plafonds	Geen asbest	-
10.1 Code: Mm02	Mengmonster	-

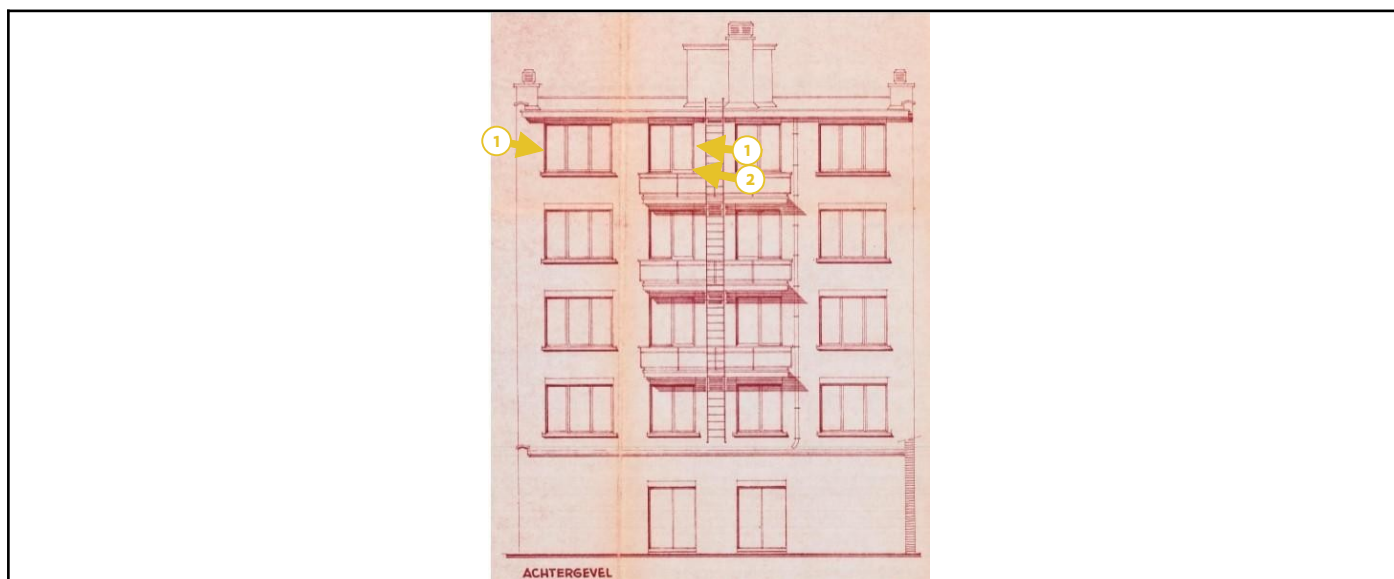
Plan 1.4: Achtergevel

Beschrijving	Type	Actie
1. Kitwerk tussen raamkozijn en glas	Asbestmateriaal	Zorgvuldig beheren
2. Kitwerk tussen raamkozijn en gevel	Asbestmateriaal	Zorgvuldig beheren

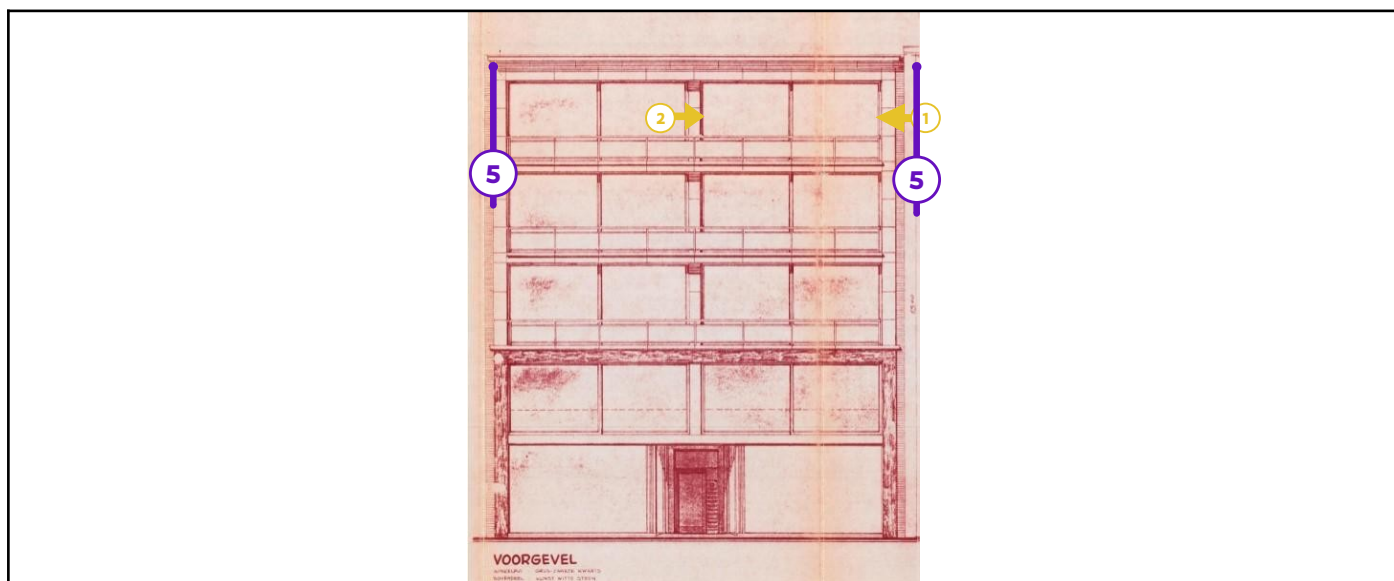
Plan 1.5: Voorgevel

Beschrijving	Type	Actie
1. Kitwerk tussen raamkozijn en glas	Asbestmateriaal	Zorgvuldig beheren
2. Kitwerk tussen raamkozijn en gevel	Asbestmateriaal	Zorgvuldig beheren
5. Asbestleien zijgevels en liftmotorkamer	Advies	-

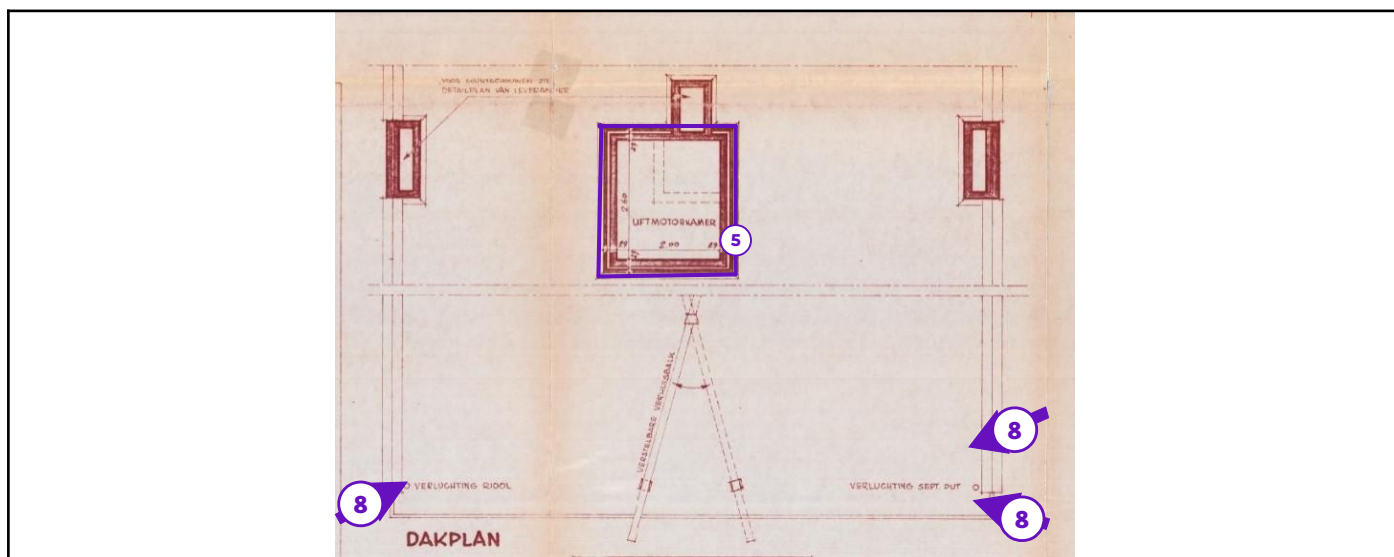
Plan 1.6: Dakplan

Beschrijving	Type	Actie
5. Asbestleien zijgevels en liftmotorkamer	Advies	-
8. AC verlichting riool/sept put en schouwhoed dak gebouw	Advies	-

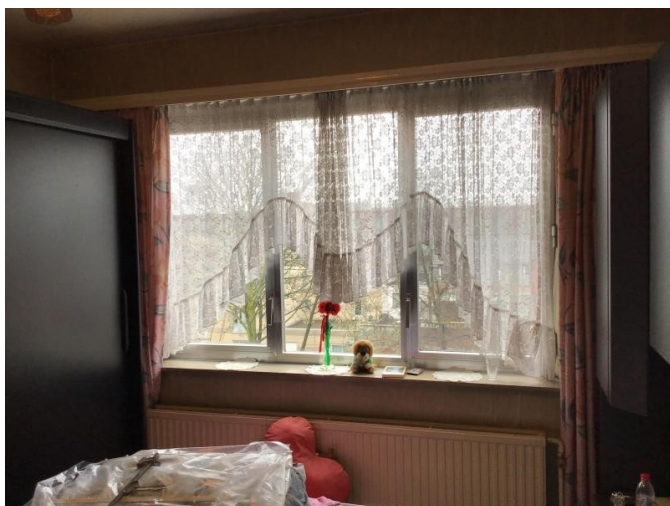
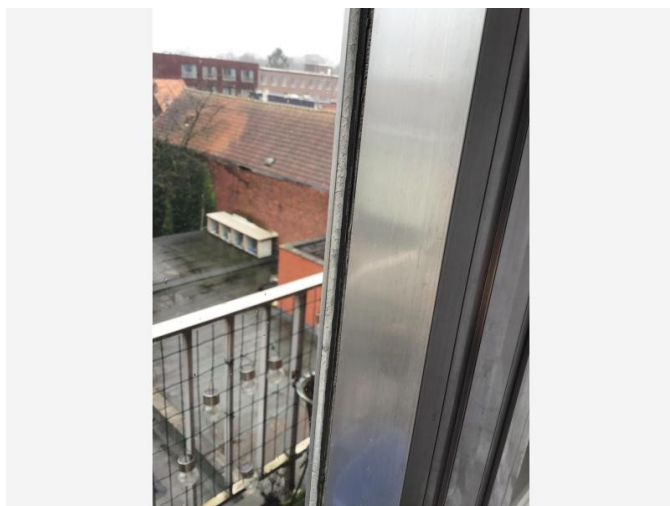
Het asbestmateriaal valt onder de mijlpaal van 2040.

Eindbeoordeling materiaalrisico	Laag materiaalrisico en/of verlaagde kans op vezelvrijgave
---------------------------------	--

Gebondenheid	Categorie 1: hechtgebonden in oorsprong
Asbestsoort (vezeltype)	Alleen chrysotiel
Asbestconcentratie	Laag (< 50%)
Afschermingsgraad van het gehele materiaal	Geheel of deels (ook) vrij aan de binnenlucht
Toestand van het materiaal	Licht beschadigd, licht verweerd. Intact materiaal type Pical – asbestboard of categorie III 'gebondenheid'

Beschrijving	Kitwerk tussen raamkozijn en glas
Omgeving	Grenst aan binnen- en buitenlucht
Primaire drager	Wandopening verticaal (raam, deur, ...)
Asbestmateriaal	In-situ afwerkingslagen - Pasta, stopverf, voegsel, stopsel, vulsel, mastiek, kitten, ...
Bindmiddel van asbestmateriaal	Kitten, mastiek, pasta
Gebondenheid op basis van bindmiddel	Hecht
Hoeveelheid (gewicht - aantal)	• 3,98 kg - 1 stuk
Totaal gewicht	3,98 kg
Eenvoudig bereikbaar	Ja

Bevestigingswijze	<ul style="list-style-type: none">• Verlijmd, ingegoten, versmeerd
Identificatiemethode	Vaststelling met bewijsdocument, zonder monstername
Destructieve handeling voor identificatie	Nee
Opmerking	Betreft het kitwerk van de ramen en de terrasdeuren. Het kitwerk bevindt zich tussen het glas en het raamkozijn.

- Zorg voor een veilig beheer. Vermijd het beschadigen van het asbestmateriaal. Controleer de toestand jaarlijks op wijzigingen.

- Eenvoudige handelingen: mag via doe-het-zelf of door werknemer(s) met opleidingsattest eenvoudige handelingen
Betreft hier een hechtgebonden asbesttoepassing (mastiek).
Fixeer de mastiek alvorens men deze gaat verwijderen.
Volg de richtlijnen Codex over welzijn op het werk boek VI, titel 3 (asbest).

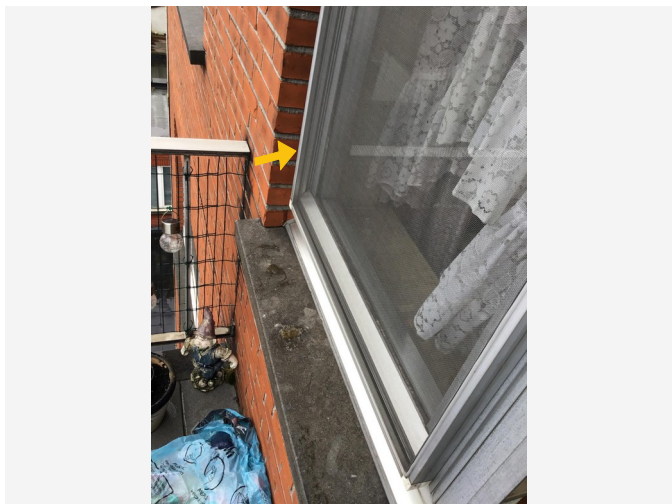
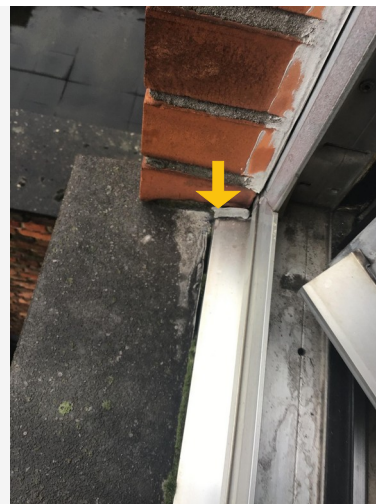
Het asbestmateriaal valt onder de mijlpaal van 2040.

Eindbeoordeling materiaalrisico	Laag materiaalrisico en/of verlaagde kans op vezelvrijgave
---------------------------------	--

Gebondenheid	Categorie 1: hechtgebonden in oorsprong
Asbestsoort (vezeltype)	Alleen chrysotiel
Asbestconcentratie	Laag (< 50%)
Afschermingsgraad van het gehele materiaal	Geheel of deels vrij aan de buitenlucht
Toestand van het materiaal	Licht beschadigd, licht verweerd. Intact materiaal type Pical – asbestboard of categorie III 'gebondenheid'

Beschrijving	Kitwerk tussen raamkozijn en gevel
Omgeving	Buiten
Primaire drager	Wandopening verticaal (raam, deur, ...)
Asbestmateriaal	In-situ afwerkingslagen - Pasta, stopverf, voegsel, stopsel, vulsel, mastiek, kitten, ...
Bindmiddel van asbestmateriaal	Kitten, mastiek, pasta
Gebondenheid op basis van bindmiddel	Hecht
Hoeveelheid (gewicht - aantal)	• 4,00 kg - 1 stuk
Totaal gewicht	4,00 kg
Eenvoudig bereikbaar	Ja

Bevestigingswijze	<ul style="list-style-type: none">• Verlijmd, ingegoten, versmeerd
Identificatiemethode	Vaststelling met bewijsdocument, zonder monstername
Destructieve handeling voor identificatie	Nee
Opmerking	Betreft het kitwerk tussen het kozijn en de gevel.

- Zorg voor een veilig beheer. Vermijd het beschadigen van het asbestmateriaal. Controleer de toestand jaarlijks op wijzigingen.

- Eenvoudige handelingen: mag via doe-het-zelf of door werknemer(s) met opleidingsattest eenvoudige handelingen
Betreft hier een hechtgebonden asbesttoepassing (mastiek).
Fixeer de mastiek alvorens men deze gaat verwijderen.
Volg de richtlijnen Codex over welzijn op het werk boek VI, titel 3 (asbest).

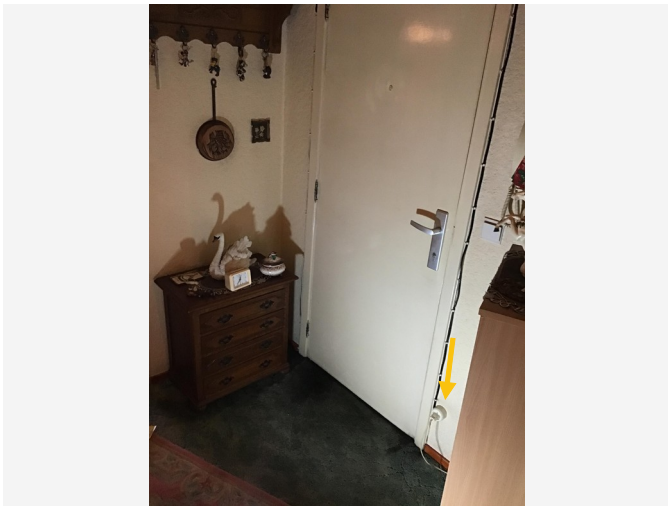
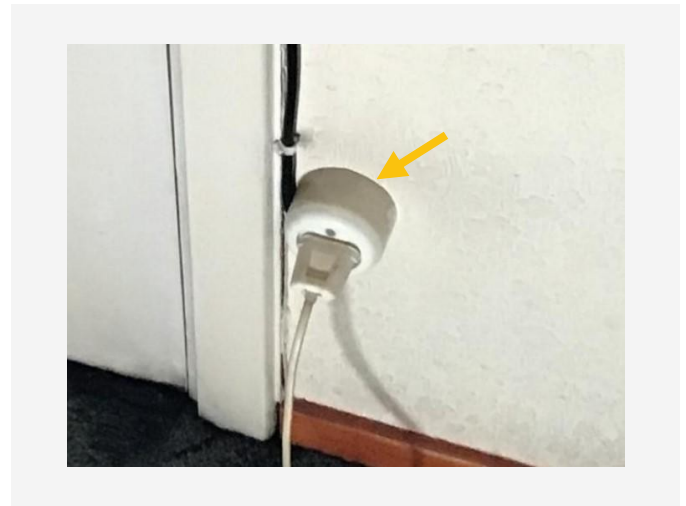
Het asbestmateriaal valt onder de mijlpaal van 2040.

Eindbeoordeling materiaalrisico	Laag materiaalrisico en/of verlaagde kans op vezelvrijgave
---------------------------------	--

Gebondenheid	Categorie 1: hechtgebonden in oorsprong
Asbestsoort (vezeltype)	Crocidoliet aanwezig
Asbestconcentratie	Laag (< 50%)
Afschermingsgraad van het gehele materiaal	Geheel of deels (ook) vrij aan de binnenlucht
Toestand van het materiaal	Onbeschadigd, niet verweerd

Beschrijving	Bakelieten toepassing
Omgeving	Binnen
Primaire drager	Binnenwand
Asbestmateriaal	Plaat, paneel, tablet - Type Bakeliet
Bindmiddel van asbestmateriaal	Kunststof of -hars
Gebondenheid op basis van bindmiddel	Hecht
Hoeveelheid (oppervlakte - dikte - aantal)	• 0,05 m ² - 0,50 cm - 1 stuk
Totaal volume	< 0,001 m ³
Eenvoudig bereikbaar	Ja
Bevestigingswijze	• Geschroefd

- Zorg voor een veilig beheer. Vermijd het beschadigen van het asbestmateriaal. Controleer de toestand jaarlijks op wijzigingen.

- Eenvoudige handelingen: mag via doe-het-zelf of door werknemer(s) met opleidingsattest eenvoudige handelingen
Betreft hier een hechtgebonden asbesttoepassing in de binnenlucht.
Draag tijdens de verwijdering van de asbesttoepassing een FFP3 mondkap.
Volg de richtlijnen Codex over welzijn op het werk boek VI, titel 3 (asbest)

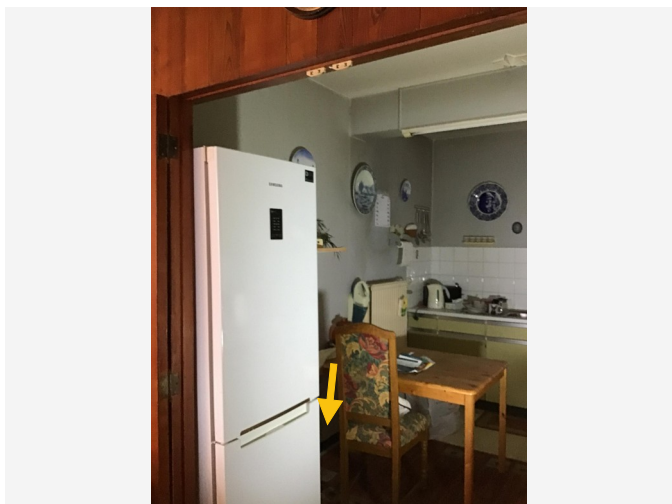
De lijmlaag van de plinten in de keuken is asbestverdacht, destructief onderzoek is nodig om de lijmlaag te kunnen bemonsteren.

Bemonster de lijmlaag alvorens men de plinten gaat verwijderen.

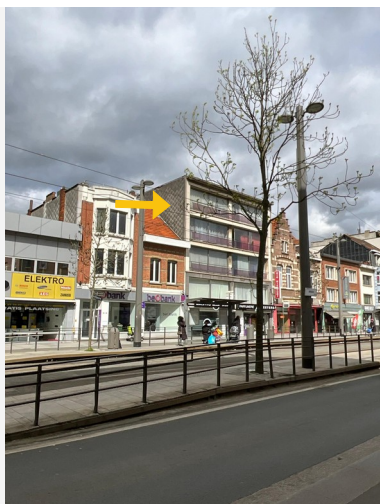
De gevelleien aan weerszijden van het gebouw en liftmotorkamer zijn asbestverdacht (asbestleien). De gevels behoren tot de gemeenschappelijke delen van het gebouw. De (asbest)leien dienen opgenomen te worden als asbesttoepassing in het asbestattest van de gemeenschappelijke delen.

Identificatiemethode	Redelijk vermoeden
Primaire drager	Wand buitenschil
(Asbest)materiaal	Dak- en gevelbekleding - Lei, shingle
Bindmiddel	Cement
Gebondenheid bindmiddel	Hecht

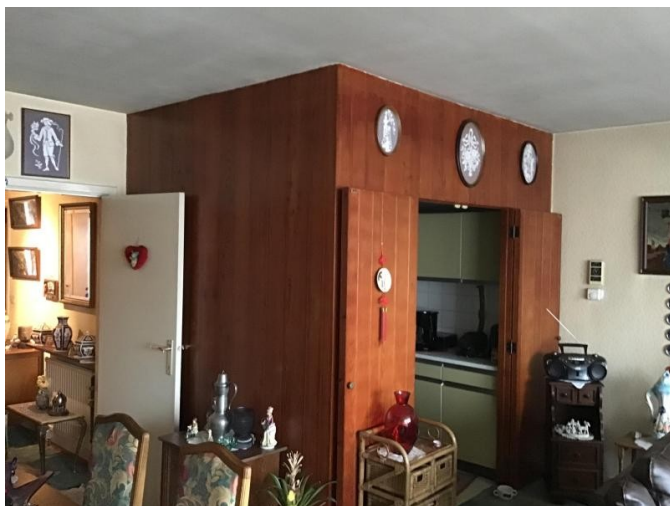
Enkele muren in het appartement zijn afgewerkt met hout en gipsplaten, hierachter kan pleisterwerk aanwezig zijn.

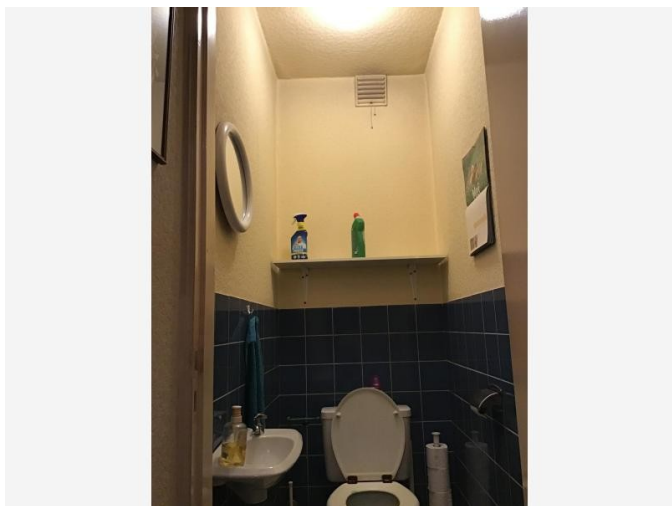
De lijmlaag van de faiencetegels in de badkamer, keuken en de wc is asbestverdacht, destructief onderzoek is nodig om de lijmlaag te kunnen bemonsteren.

Bemonster de lijmlaag alvorens men de tegels gaat verwijderen.

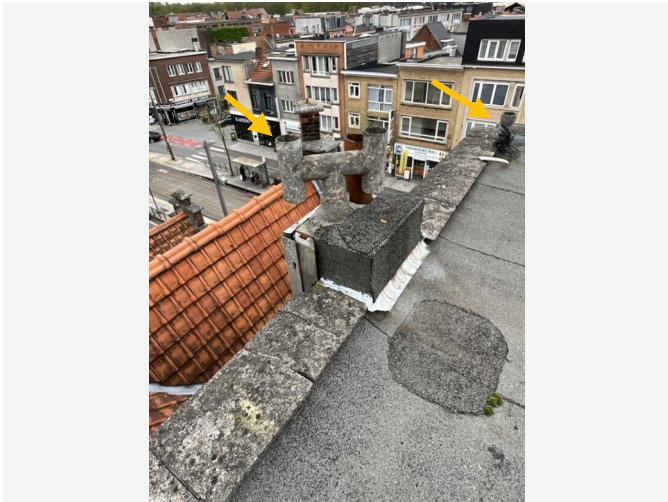
Fiche 8: AC verluchting riool/sept put en schouwhoed dak gebouw

De AC leidingen (verluchting riool en sept put) en schouwhoed op het dak van het gebouw zijn asbestverdacht (asbestcement). Het plat dak behoort tot de gemeenschappelijke delen van het gebouw. De AC leidingen/schouwhoed dienen opgenomen te worden als asbesttoepassing in het asbestattest van de gemeenschappelijke delen.

Identificatiemethode	Redelijk vermoeden
Primaire drager	Plat dak
(Asbest)materiaal	Buis, koker, leiding, pijp, doorvoer
Bindmiddel	Cement
Gebondenheid bindmiddel	Hecht

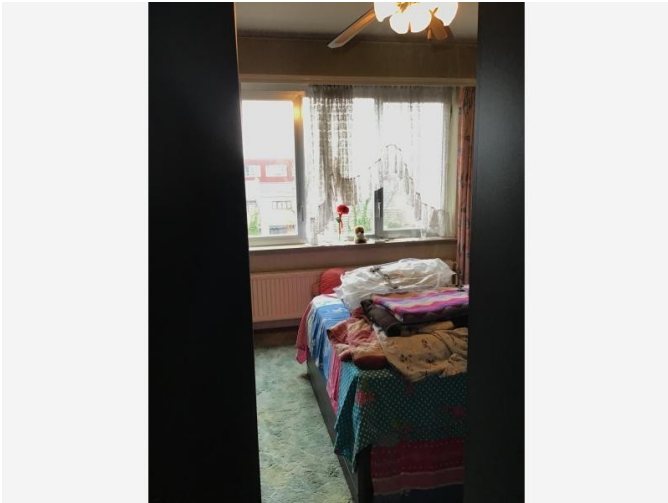
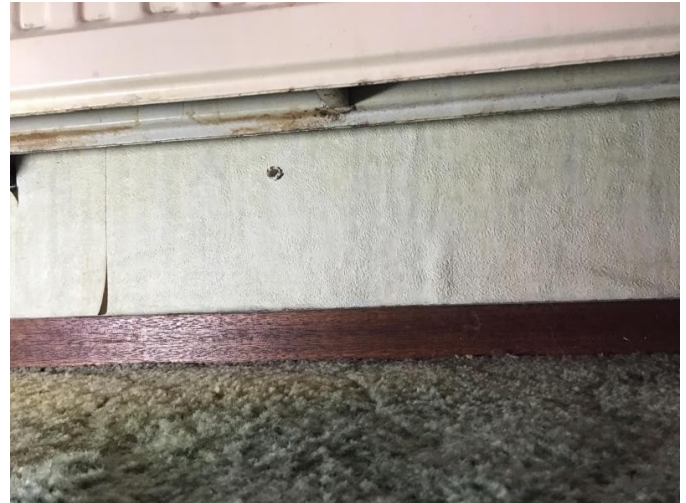
Fiche 9: Pleisterwerk muren

Geen asbest

#	Type	Referentie	Resultaat
9.1	Mengmonster	MM01	Geen asbest

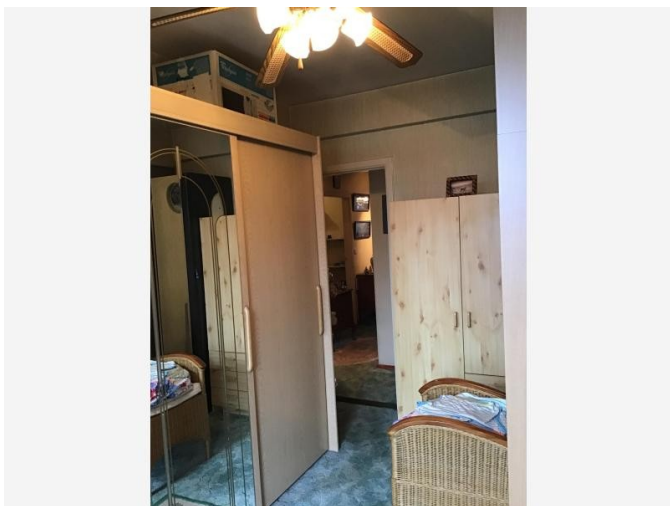
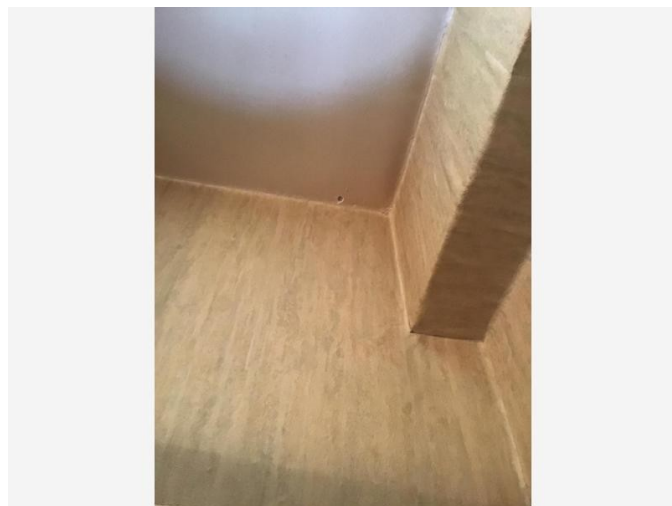
Geen asbest

#	Type	Referentie	Resultaat
10.1	Mengmonster	Mm02	Geen asbest
