# Asbestinventarisatetest

Kampelaar 12, 2930 Brasschaat

Attestnummer : 20230724-000285.000

**Niet-asbestveilig**

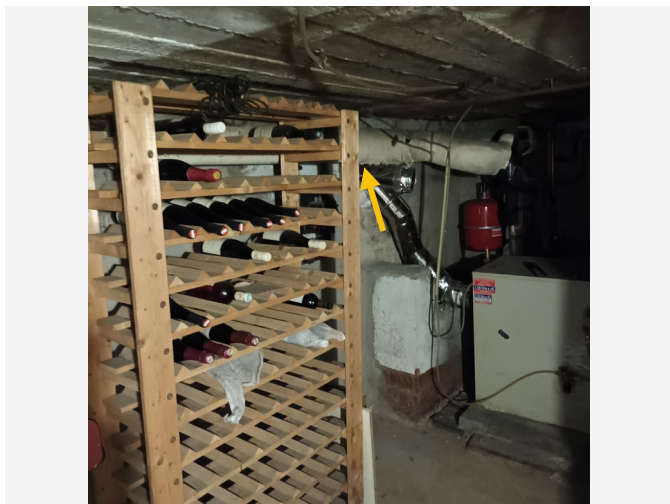
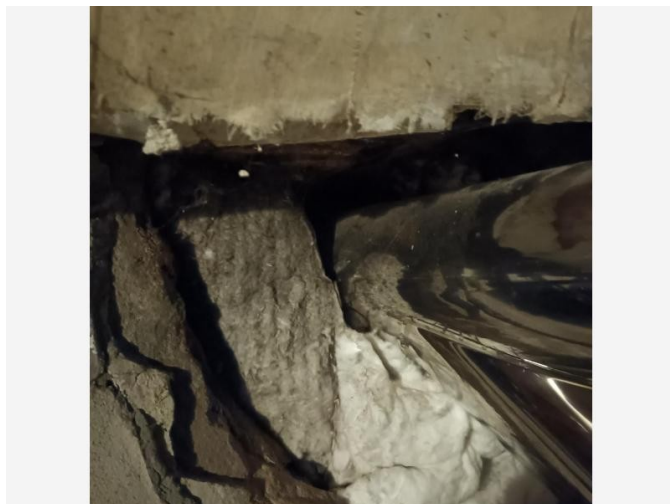
| Eindbeoordeling materiaalrisico | Hoog materiaalrisico en/of hoge kans op vezelvrijgave |

| Gebondenheid | Categorie 2: niet-hechtgebonden met matrix |
| Asbestsoort (vezeltype) | Crocidoliet aanwezig |
| Asbestconcentratie | Hoog ( $\geq 50\%$ ) |
| Afschermingsgraad van het gehele materiaal | Geheel of deels (ook) vrij aan de binnenlucht |
| Toestand van het materiaal | Zwaar beschadigd, zwaar verweerd |

| # | Type | Referentie | Resultaat |
|---|---|---|---|
| 1.1 | Mengmonster | 004 | Amosiet, Crocidoliet, Chrysotiel |

| Beschrijving | Leidingisolatie recht |

| <b>Opmerking</b> | De toepassing is ernstig verweerd. De ruimte niet betreden en slotvast houden. |

**Dringend verwijderen**

- Sluit de ruimte luchtdicht af en vermijd het betreden van de ruimte.
- Verwijder dit asbestmateriaal zo snel mogelijk. Volg de toestand goed op.

- Hermetische zone (erkend asbestverwijderaar)  
Gipsisolatie wordt losgesneden van dragermateriaal (leiding), asbesthoudend gips zal gemakkelijk verbrossen. Om geen asbestvezels te verspreiden naar de omgeving, dient dit in hermetische zone verwijderd te worden. Verzamel best zoveel mogelijk bewijsdocumenten na verwijdering voor een actualisatie van uw attest (facturen, stortingsbewijs en foto's).

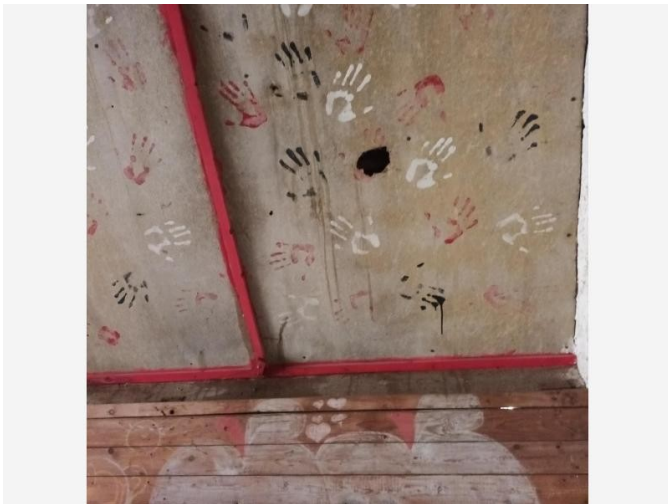
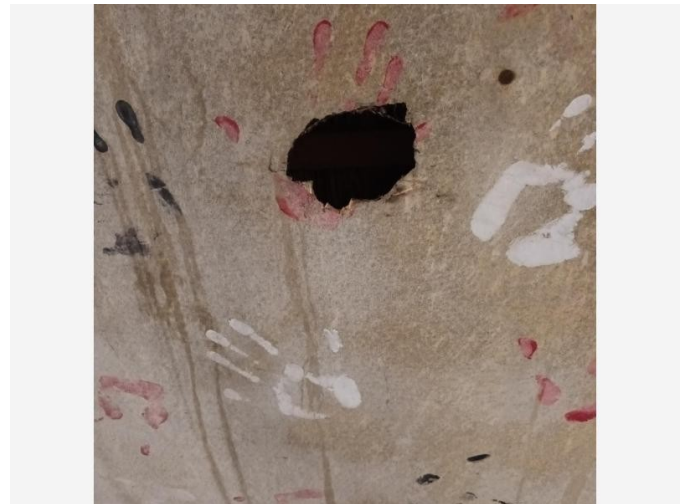
| Eindbeoordeling materiaalsrisico | Hoog materiaalsrisico en/of hoge kans op vezelvrijgave |

| Gebondenheid | Categorie 1: hechtgebonden in oorsprong |
| Asbestsoort (vezeltype) | Crocidoliet aanwezig |
| Asbestconcentratie | Laag (< 50%) |
| Afschermingsgraad van het gehele materiaal | Geheel of deels (ook) vrij aan de binnenlucht |
| Toestand van het materiaal | Matig beschadigd, matig verweerd |

| # | Type | Referentie | Resultaat |
|---|---|---|---|
| 2.1 | Puntmonster | 006 | Crocidoliet, Chrysotiel |

| Beschrijving | Platen plafond garage |

**Dringend verwijderen**

- Zorg voor een veilig beheer en verwijder dit asbestmateriaal wanneer het bij werken eenvoudig bereikbaar wordt. Controleer de toestand jaarlijks op wijzigingen.
- Verwijder dit asbestmateriaal zo snel mogelijk. Volg de toestand goed op.

- Eenvoudige handelingen: mag via doe-het-zelf of door werknemer(s) met opleidingsattest eenvoudige handelingen  
Eenvoudige handeling opgeleid personeel, alle werknemer(s) moeten wel beschikken over een opleidingsattest eenvoudige handelingen  
8u Ondervloer afdekken, platen voorzichtig verwijderen, extra fixeren, niet breken, niet gooien, onmiddellijk verpakken of voorzichtig in container met asbestbag plaatsen. De constructiebalken zullen ook gereinigd worden met vochtige doeken en hepa stofzuiger.

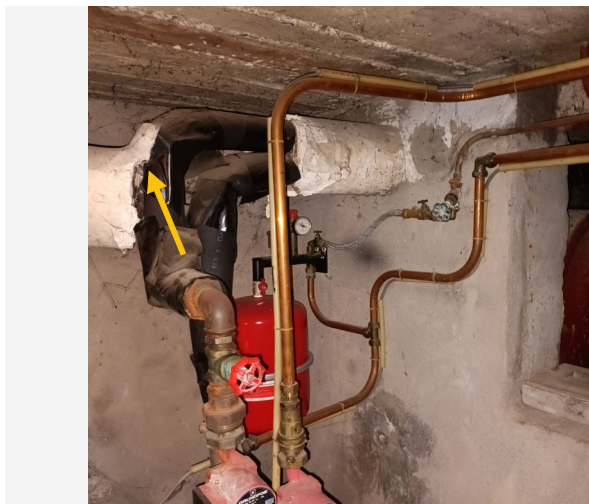
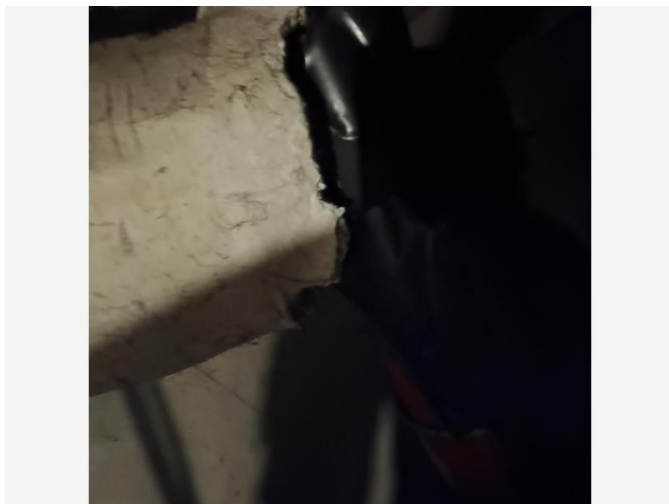
| Eindbeoordeling materiaalrisico | Hoog materiaalrisico en/of hoge kans op vezelvrijgave |

| Gebondenheid | Categorie 2: niet-hechtgebonden met matrix |
| Asbestsoort (vezeltype) | Crocidoliet aanwezig |
| Asbestconcentratie | Hoog ( $\geq 50\%$ ) |
| Afschermingsgraad van het gehele materiaal | Geheel of deels (ook) vrij aan de binnenlucht |
| Toestand van het materiaal | Zwaar beschadigd, zwaar verweerd |

| # | Type | Referentie | Resultaat |
|---|---|---|---|
| 3.1 | Mengmonster | 005 | Crocidoliet, Amosiet, Chrysotiel |

| Beschrijving | Leidingisolatie bocht |

| <b>Opmerking</b> | De toepassing is ernstig verweerd. De ruimte niet betreden en slotvast doen. |

**Dringend verwijderen**

- Sluit de ruimte luchtdicht af en vermijd het betreden van de ruimte.
- Verwijder dit asbestmateriaal zo snel mogelijk. Volg de toestand goed op.

- Hermetische zone (erkend asbestverwijderaar)  
Gipsisolatie wordt losgesneden van dragermateriaal (leiding), asbesthoudend gips zal gemakkelijk verbrekken. Om geen asbestvezels te verspreiden naar de omgeving, dient dit in hermetische zone verwijderd te worden. Verzamel best zoveel mogelijk bewijsdocumenten na verwijdering voor een actualisatie van uw attest (facturen, stortingsbewijs en foto's).

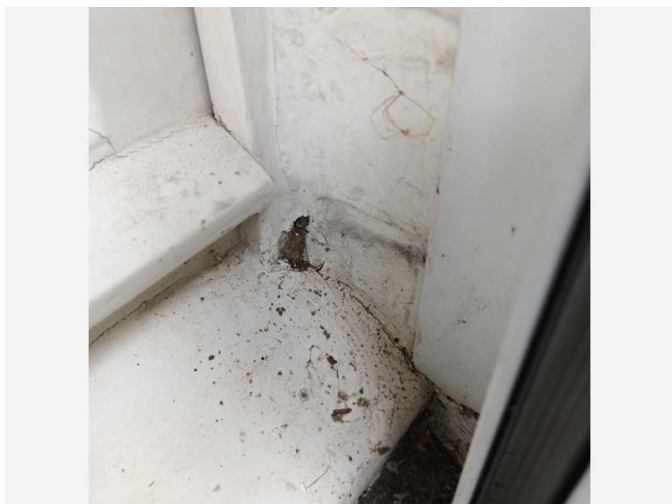
De kit aan de ramen zijn gecementeerd. De toepassing is niet verdacht.

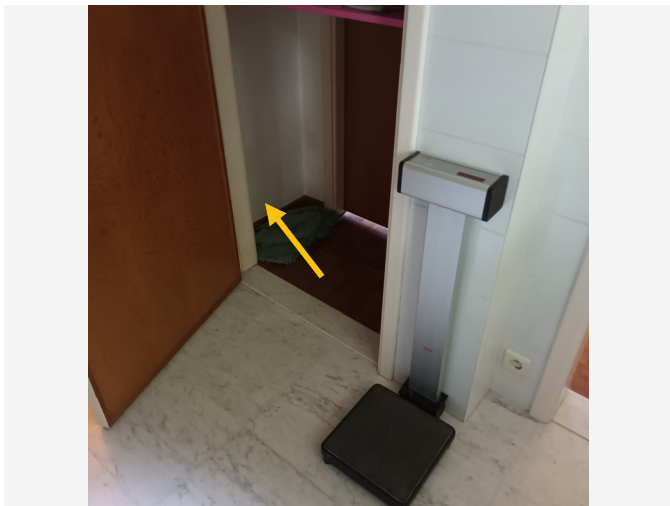
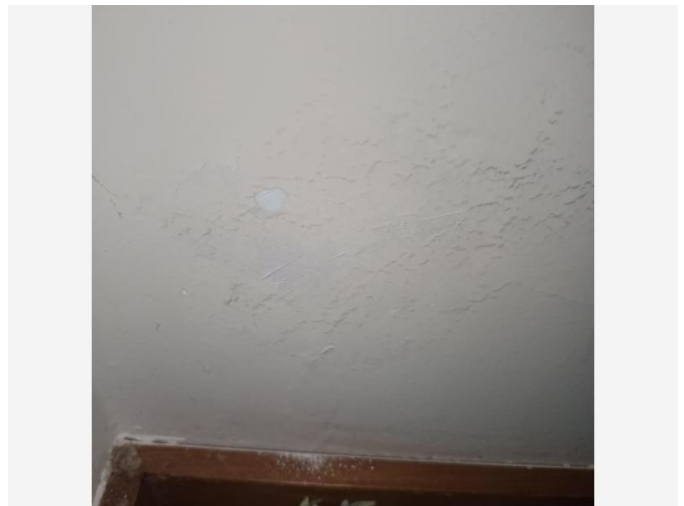
## Fiche 6: Pleisterwerk muren

Geen asbest

| # | Type | Referentie | Resultaat |
|---|---|---|---|
| 6.1 | Mengmonster | 001 | Geen asbest |

| <b>Opmerking</b> | De stookruimte heeft een gecementeerde muur. Hier is geen staalname gedaan. |

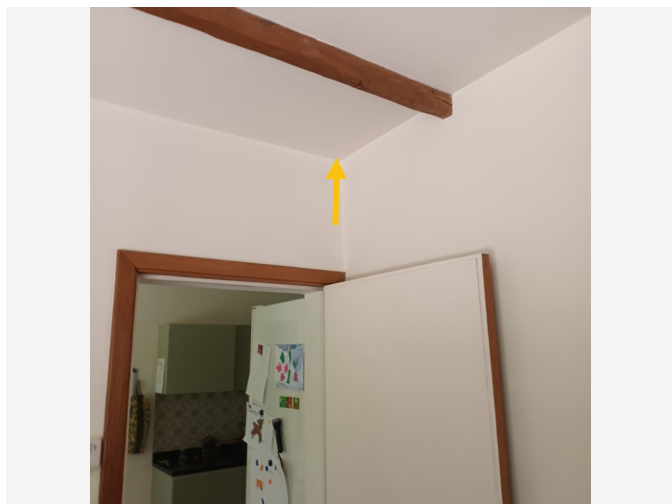
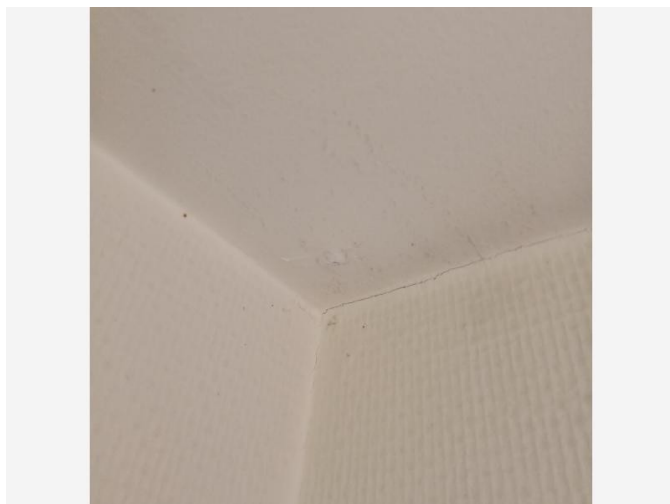
## Fiche 7: Pleisterwerk plafond

Geen asbest

| # | Type | Referentie | Resultaat |
|---|---|---|---|
| 7.1 | Mengmonster | 002 | Geen asbest |

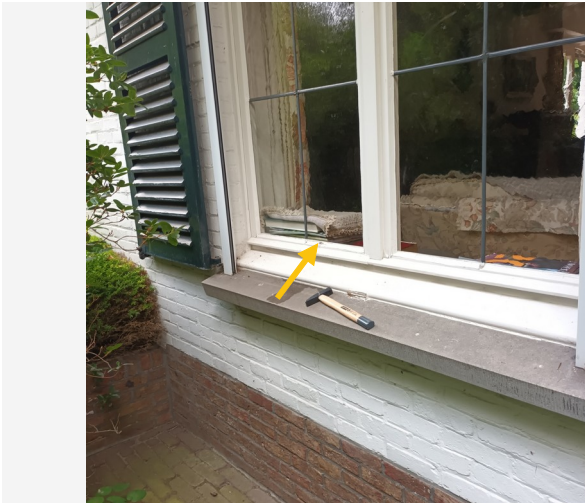
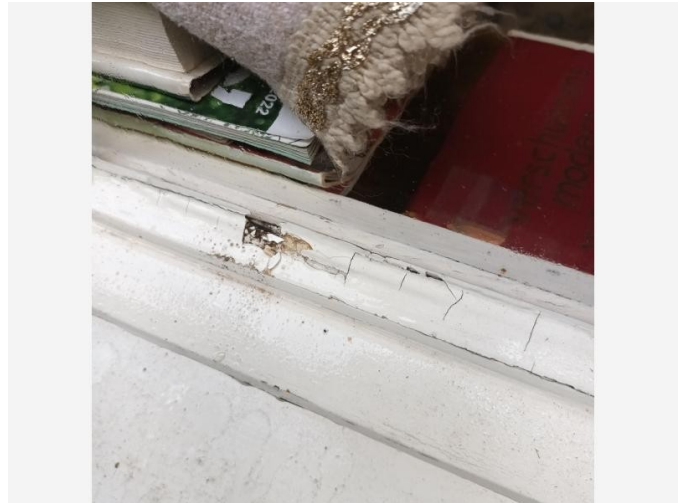
## Fiche 8: Stopverf ramen

Geen asbest

| # | Type | Referentie | Resultaat |
|---|---|---|---|
| 8.1 | Puntmonster | 003 | Geen asbest |

| Opmerking | Het betreft alle ramen in het huis. |
