# Asbestinventarisatattest

Statiestraat 29A, 2018 Antwerpen

Attestnummer : 20250513-000033.000

Uitgegeven op : 13.05.2025

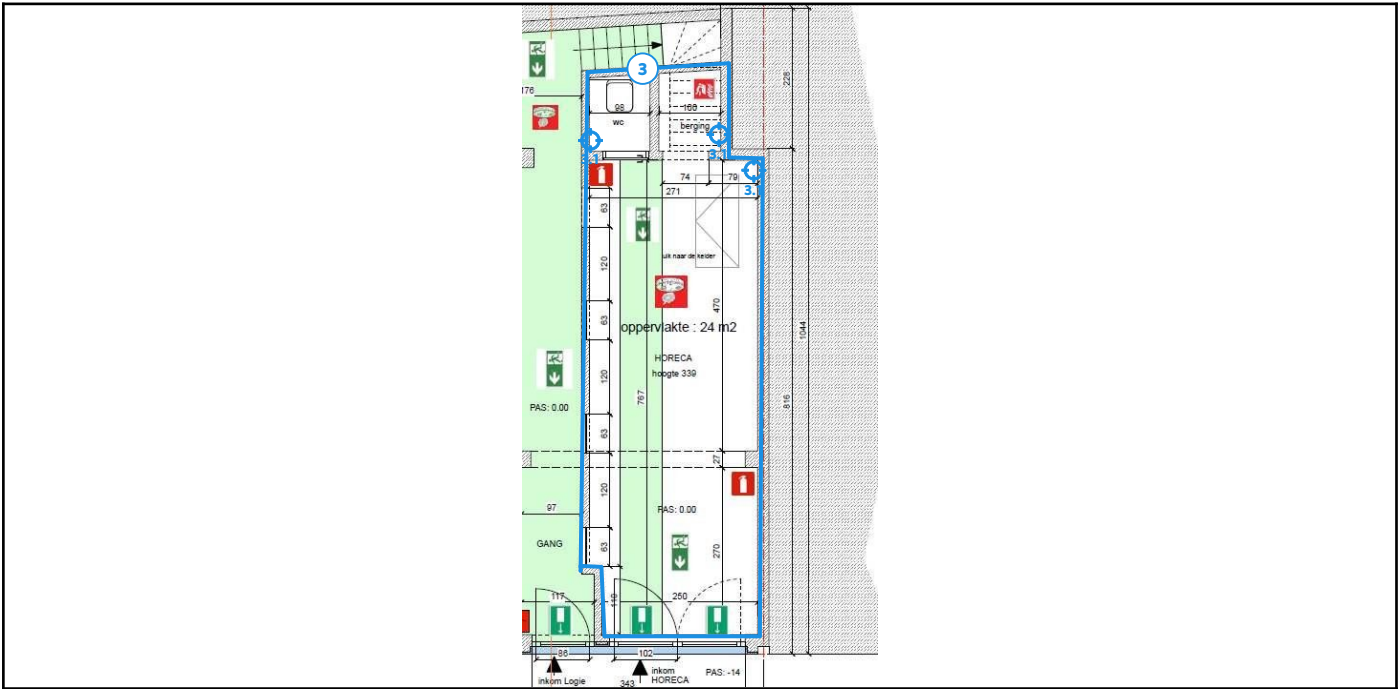
# Plan 1.1: 29A muren

| Beschrijving | Type | Actie |
|---|---|---|
| 3. Bepleistering op de muren met staalname. | Geen asbest | - |
| 3.1 Code: 250508-1 | Mengmonster | - |

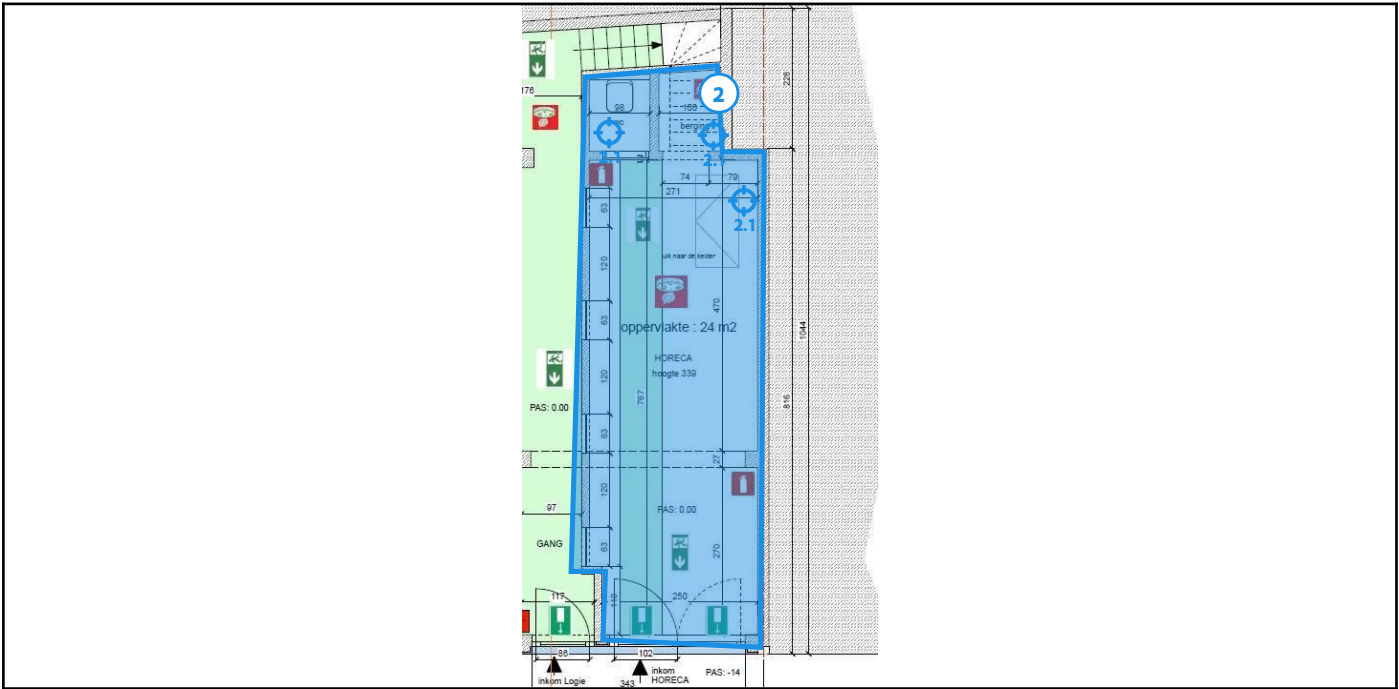
# Plan 1.2: 29A plafond

| Beschrijving | Type | Actie |
|---|---|---|
| 2. Bepleistering op de plafonds met staalname. | Geen asbest | - |
| 2.1 Code: 250508-2 | Mengmonster | - |

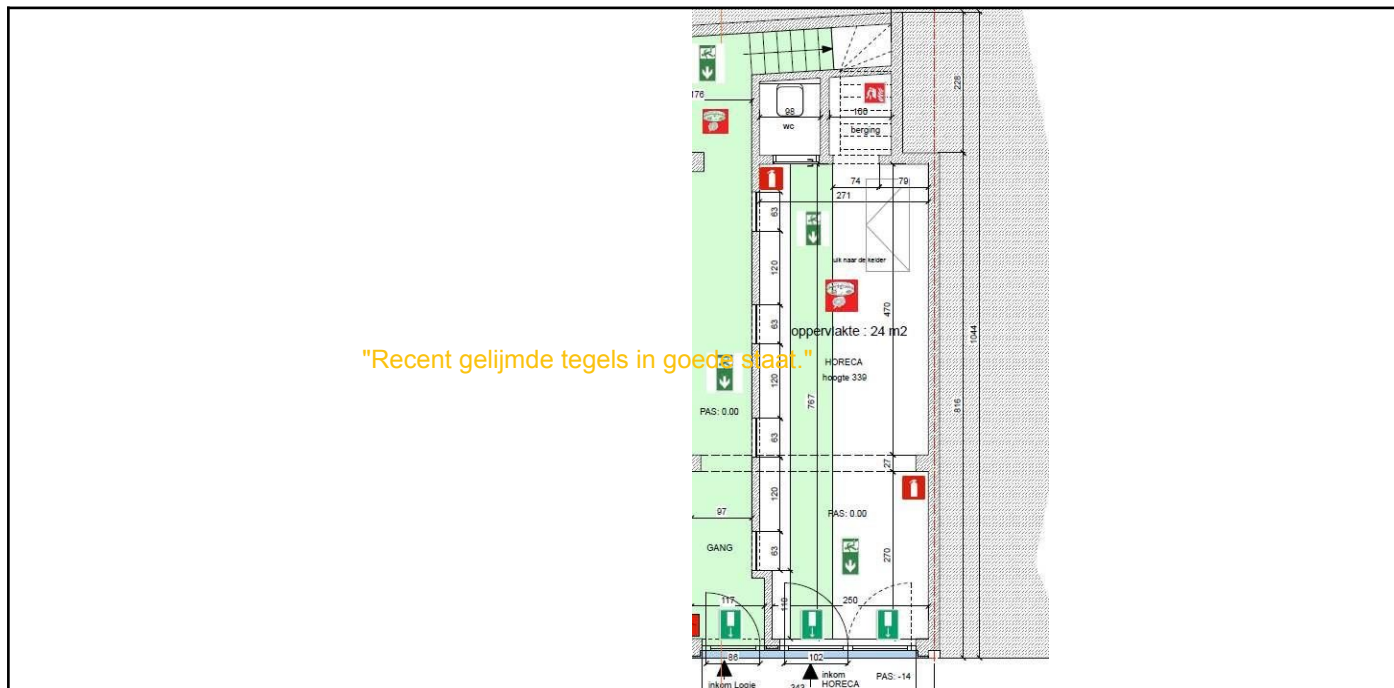
### Plan 1.3: 29A tegels

| Beschrijving | Type | Actie |
|---|---|---|
| 1. gelijkde intacte tegels | Advies | - |

Vloer/muurtegels zijn in tact, deskundige kan geen uitspraak doen over de lijm (mogelijks asbesthoudend) onderliggend.

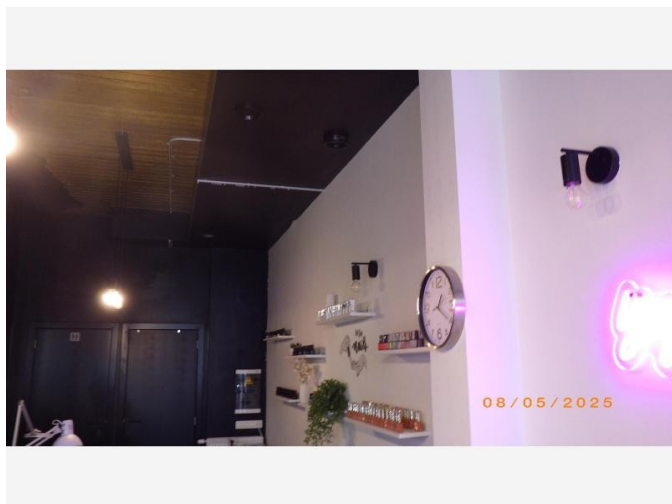
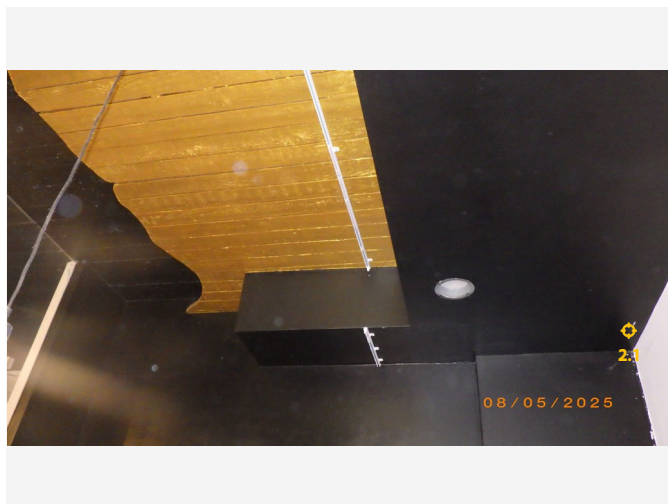
## Fiche 2: Beploistering op de plafonds met staalname.

Geen asbest

| # | Type | Referentie | Resultaat |
|---|---|---|---|
| 2.1 | Mengmonster | 250508-2 | Geen asbest |

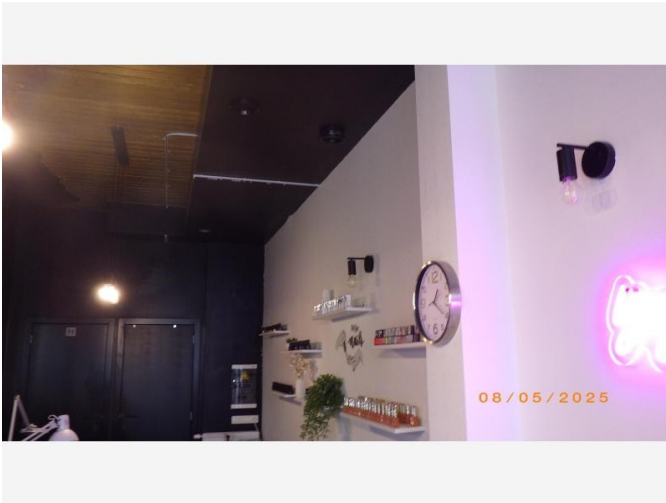
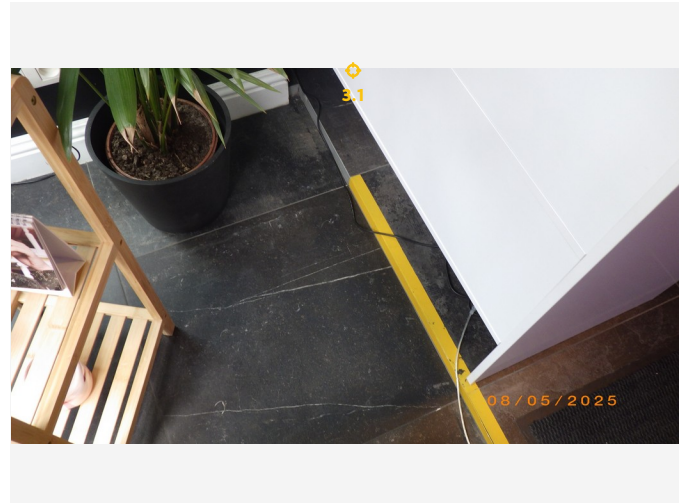
## Fiche 3: Beploistering op de muren met staalname.

Geen asbest

| # | Type | Referentie | Resultaat |
|---|---|---|---|
| 3.1 | Mengmonster | 250508-1 | Geen asbest |
