# Asbestinventarisatetest

Statiestraat 29/101, 2018 Antwerpen

Attestnummer : 20250513-000024.000

Uitgegeven op : 13.05.2025

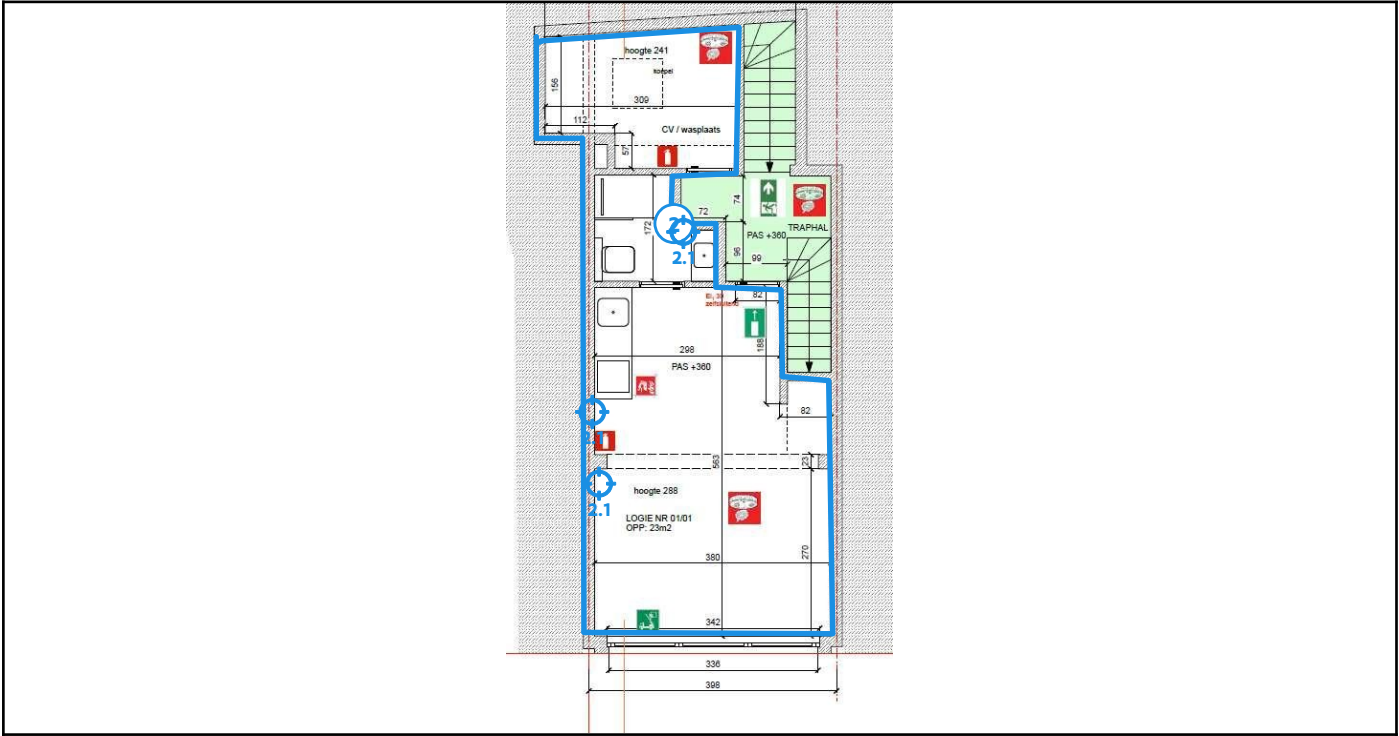
# Plan 1.1: bus 1 muren

| Beschrijving | Type | Actie |
|---|---|---|
| 2. Bepleistering op de muren met staalname. | Geen asbest | - |
| 2.1 Code: 250508-7 | Mengmonster | - |

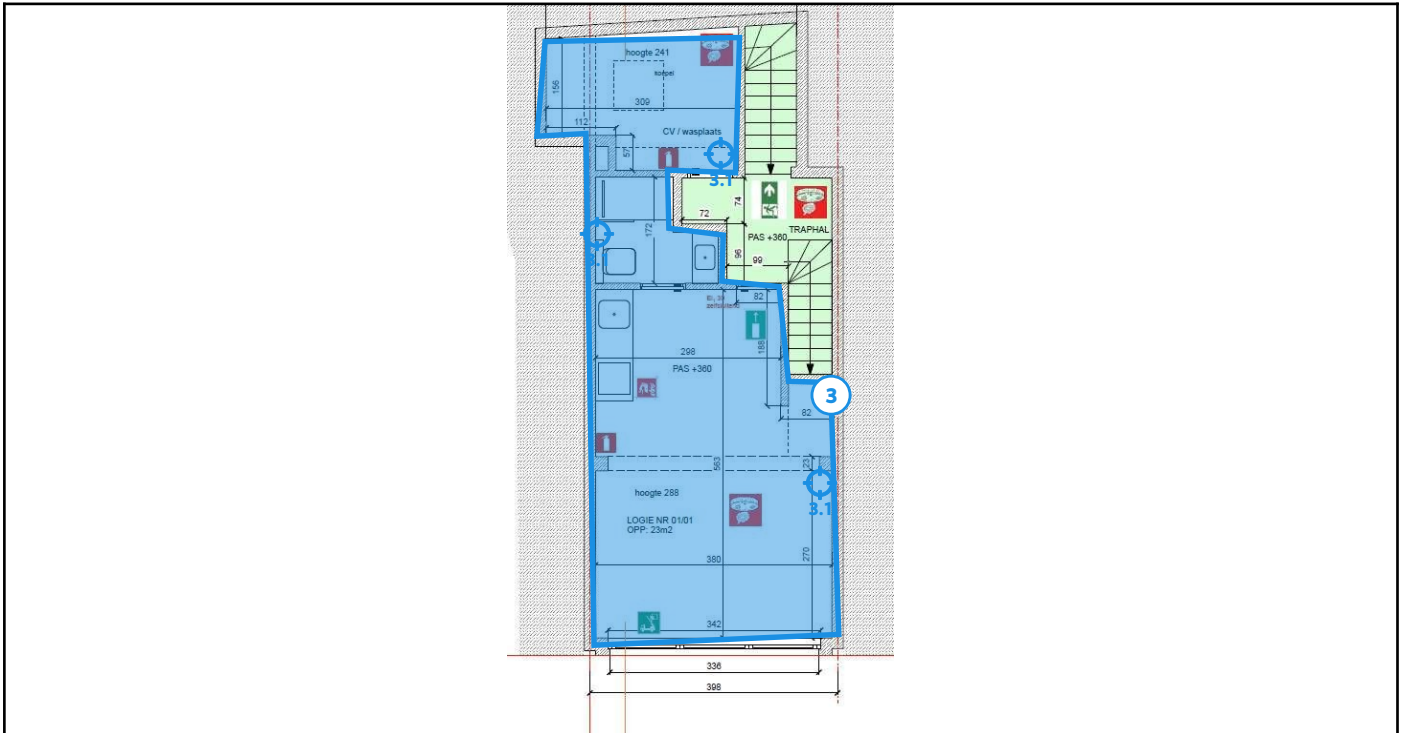
## Plan 1.2: bus 1 plafond

| Beschrijving | Type | Actie |
|---|---|---|
| 3. Bepleistering op de plafonds met staalname. | Geen asbest | - |
| 3.1 Code: 250508-8 | Mengmonster | - |

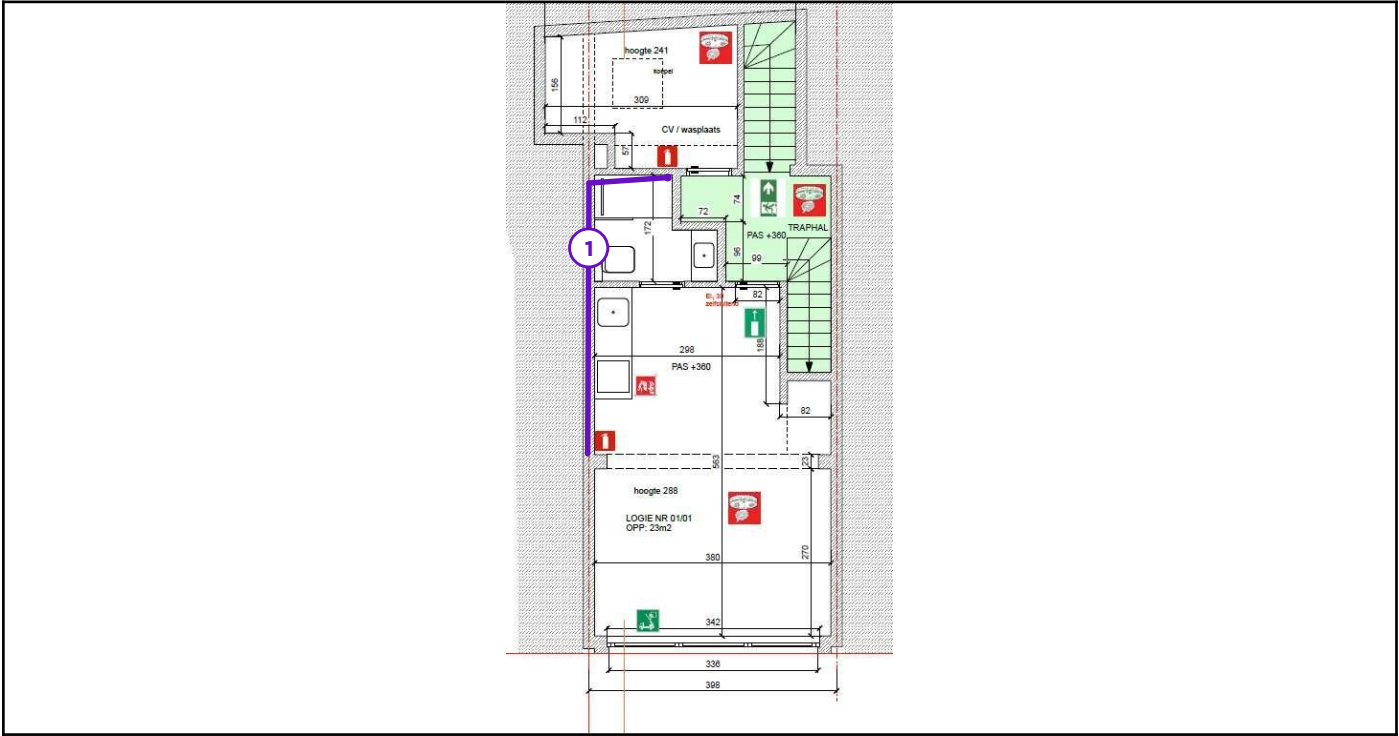
# Plan 1.3: bus 1 tegels

| Beschrijving | Type | Actie |
|---|---|---|
| 1. gelijkmede intacte tegels | Advies | - |

Vloer/muurtegels zijn in tact, deskundige kan geen uitspraak doen over de lijm (mogelijks asbesthoudend) onderliggend.

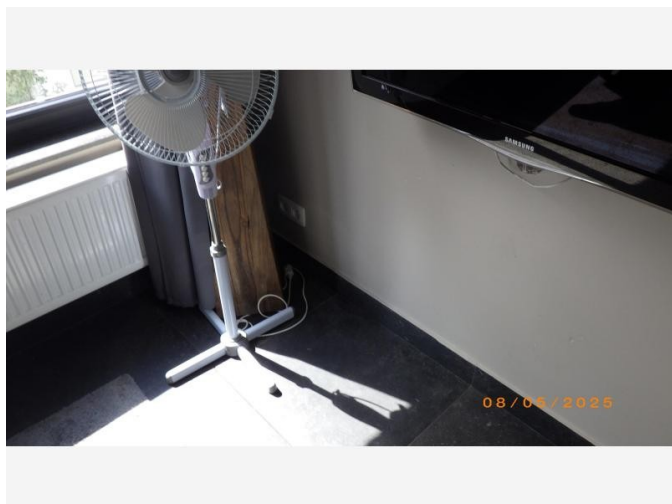
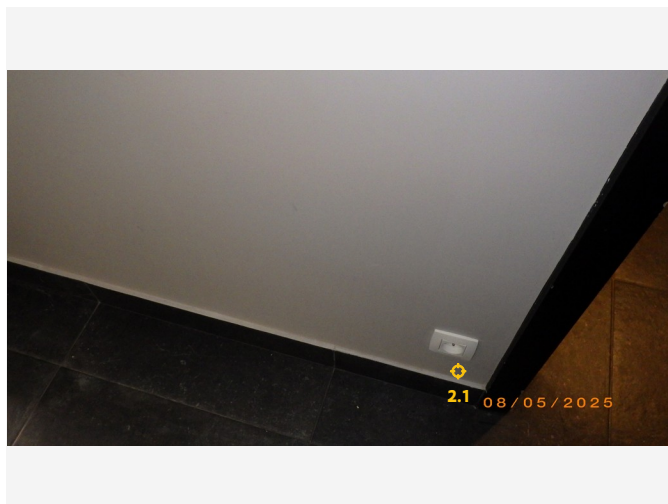
## Fiche 2: Beploistering op de muren met staalname.

Geen asbest

| # | Type | Referentie | Resultaat |
|---|---|---|---|
| 2.1 | Mengmonster | 250508-7 | Geen asbest |

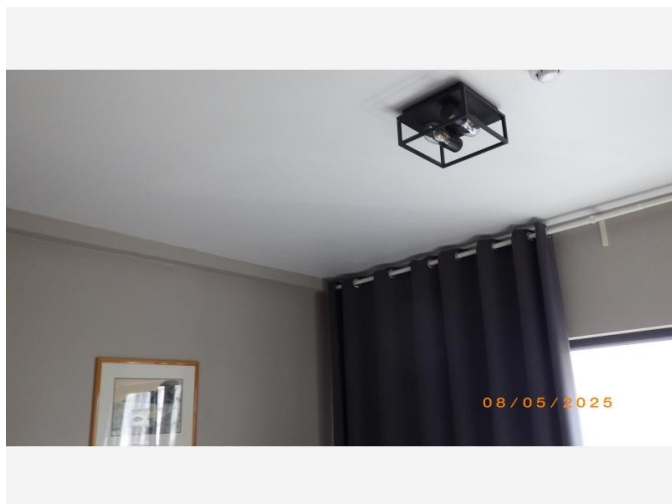
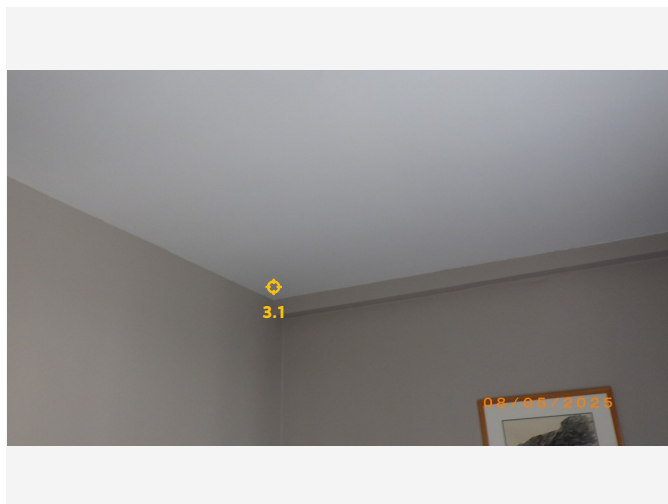
Geen asbest

| # | Type | Referentie | Resultaat |
|---|---|---|---|
| 3.1 | Mengmonster | 250508-8 | Geen asbest |

| Beschrijving | Beploistering op de plafonds met staalname. |
