# Asbestinventarisatetest

Statiestraat 29, 2018 Antwerpen  
Gemeenschappelijke delen

Attestnummer : 20250513-000038.000

Uitgegeven op : 13.05.2025

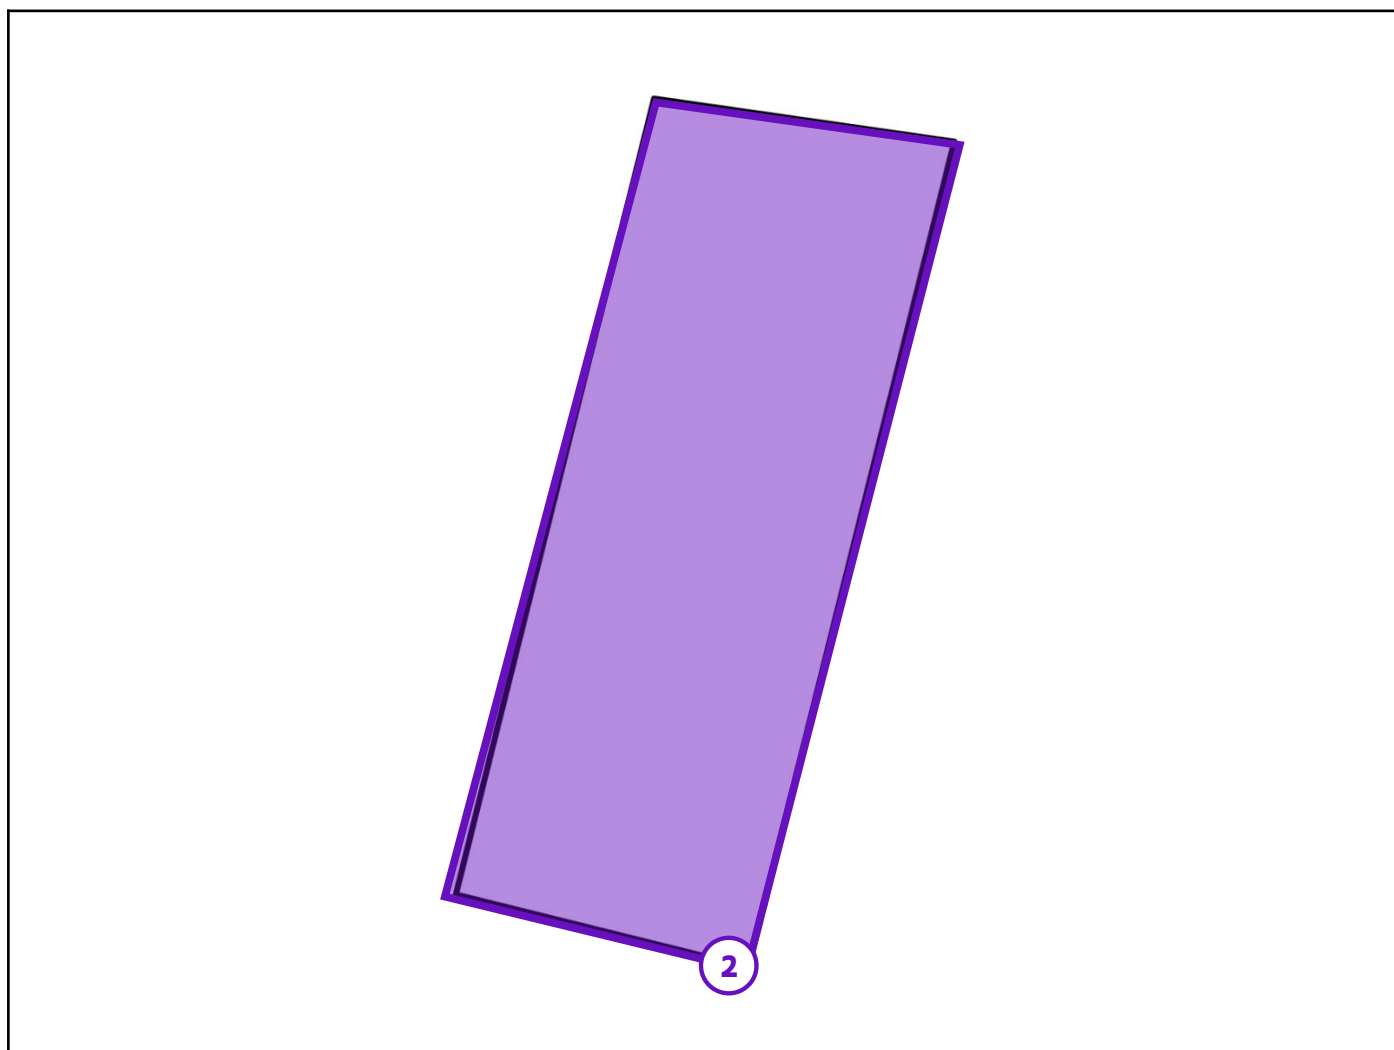
## Plan 1.1: GD nieuwe roofing

| Beschrijving | Type | Actie |
|---|---|---|
| 2. Het dak werd vernieuwd na 2001, | Advies | - |

Het dak is vernieuwd na 2001, wat doorgaans betekent dat er geen asbesthoudende materialen meer zijn gebruikt, aangezien deze toen al verboden waren in de bouwsector.

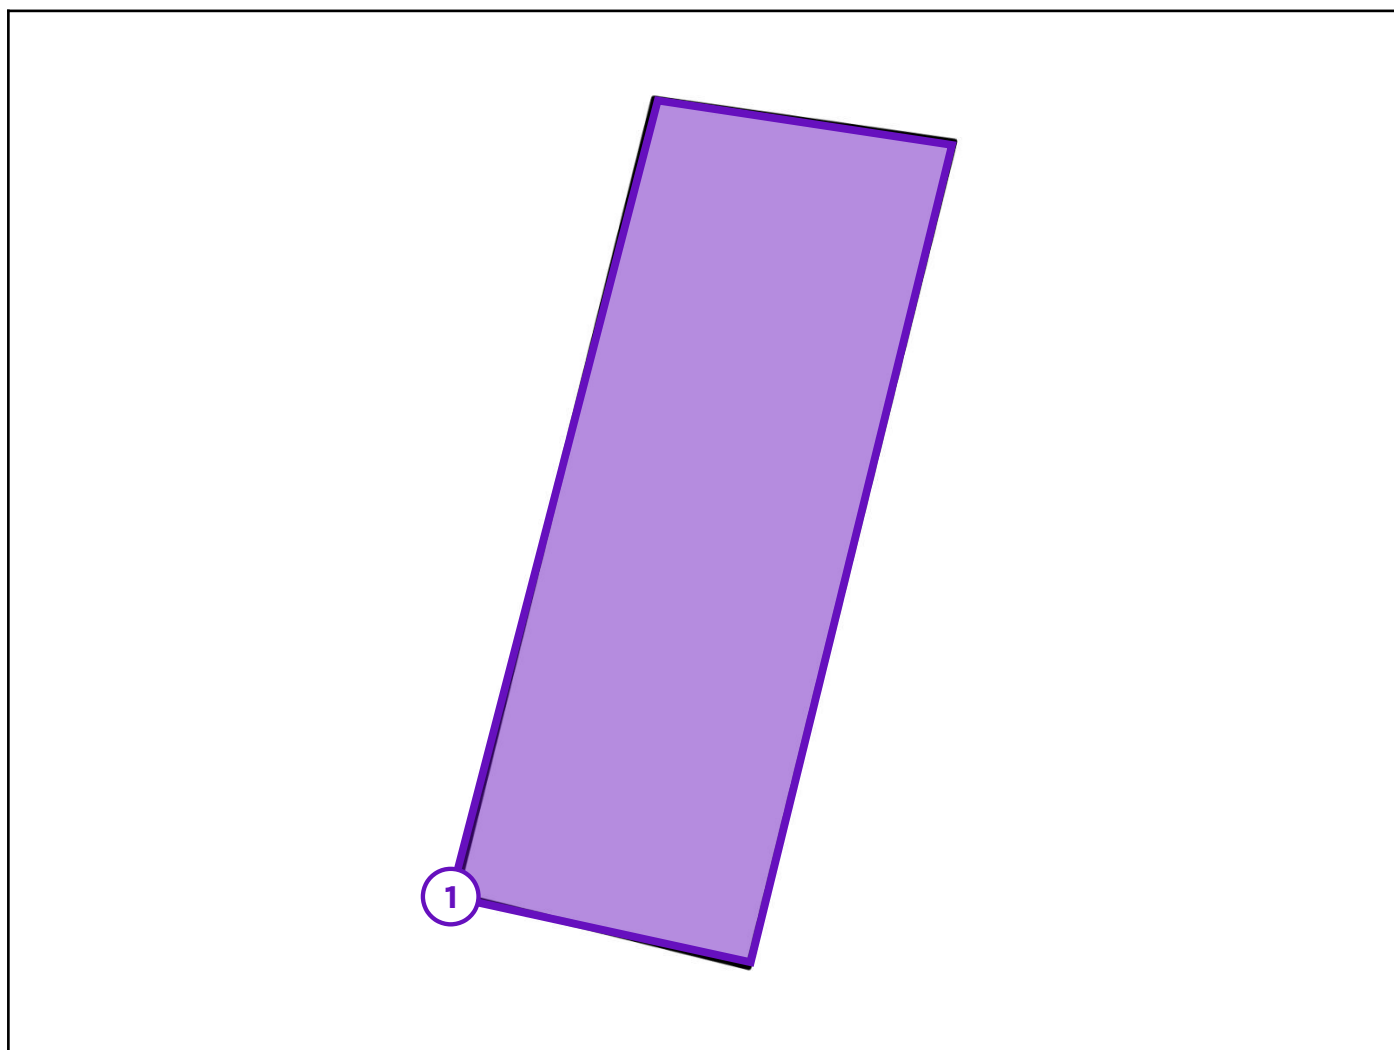
## Plan 1.2: verluchte ruimte

| Beschrijving | Type | Actie |
|---|---|---|
| 1. verluchte ruimte < 1.5 meter | Beperking | - |

**Uitleg van de asbestdeskundige:** De verluchte ruimte is lager dan 1.5 meter, enkel met een veiligheidswacht kan hier een staalname gebeuren, onder de noemer "werken in besloten ruimte".

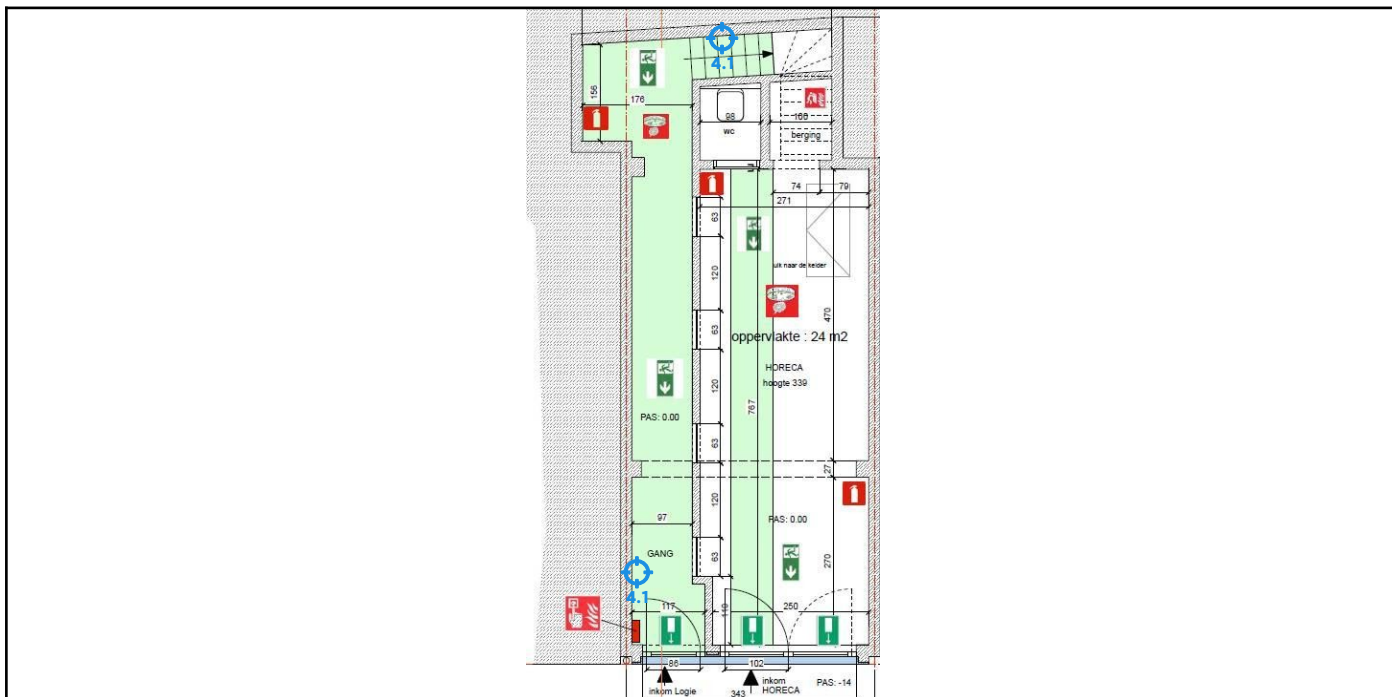
## Plan 1.3: plan GD muren

| Beschrijving | Type | Actie |
|---|---|---|
| 4. Beploistering op de muren met staalname. | Geen asbest | - |
| 4.1 Code: 250508-9 | Mengmonster | - |

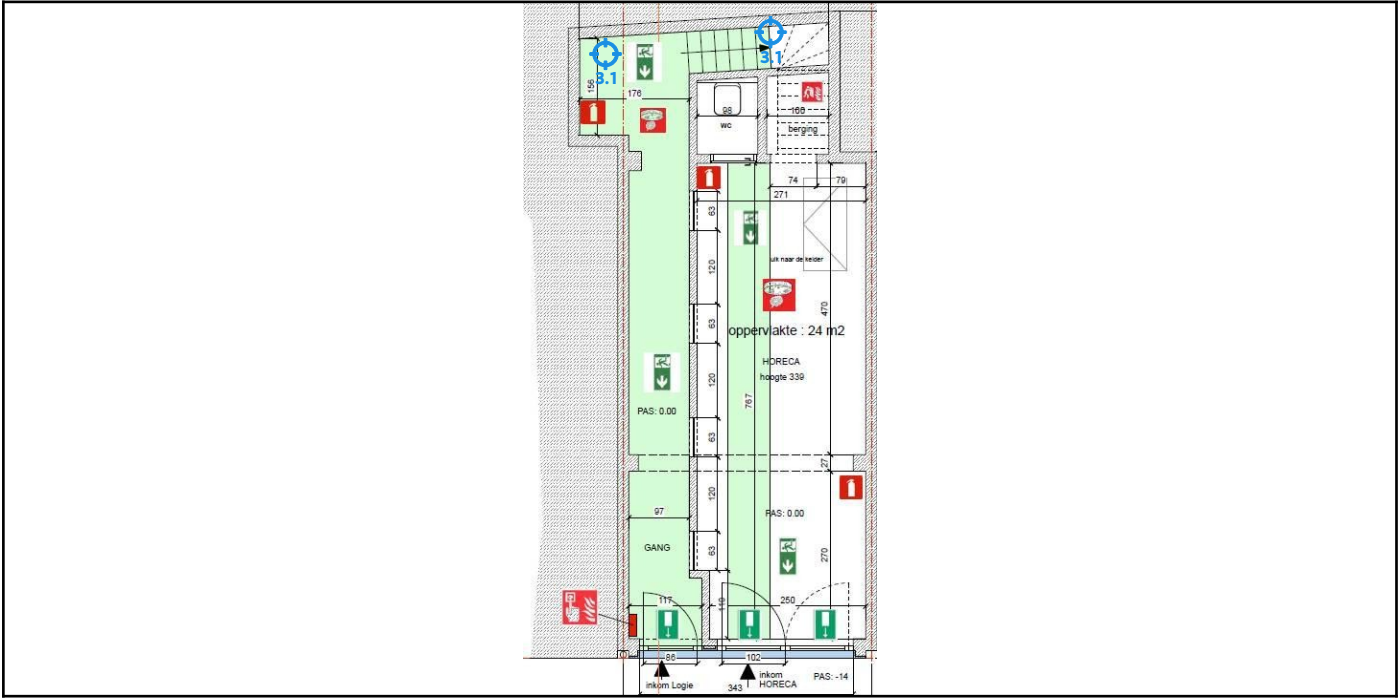
# Plan 1.4: plan GD

| Beschrijving | Type | Actie |
|---|---|---|
| 3. Beploistering op de plafonds met staalname. | Geen asbest | - |
| 3.1 Code: 250508-10 | Mengmonster | - |

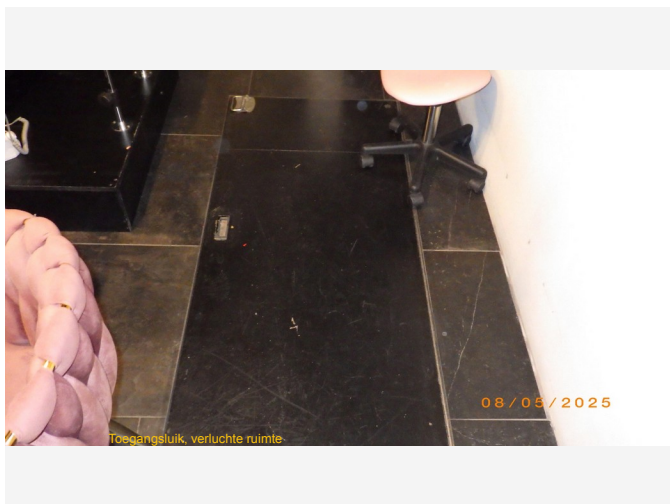
Situeringsfoto

**Reden:** Het onderzoek kan niet uitgevoerd worden binnen de bepalingen van de Welzijnswet

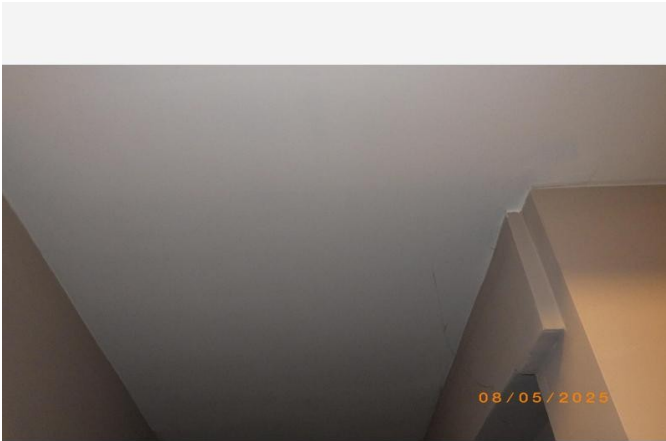
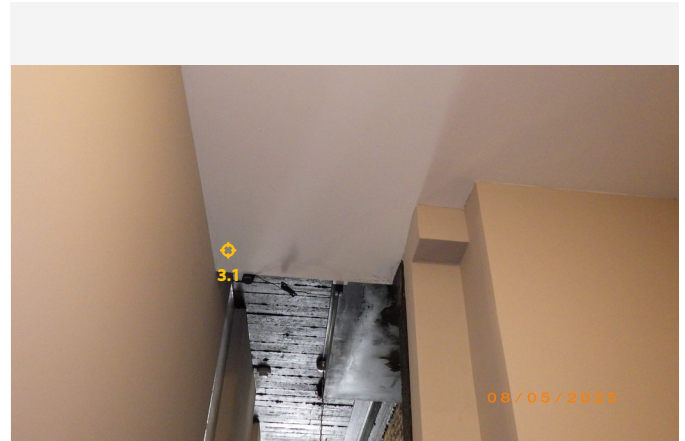
Geen asbest

| # | Type | Referentie | Resultaat |
|---|---|---|---|
| 3.1 | Mengmonster | 250508-10 | Geen asbest |

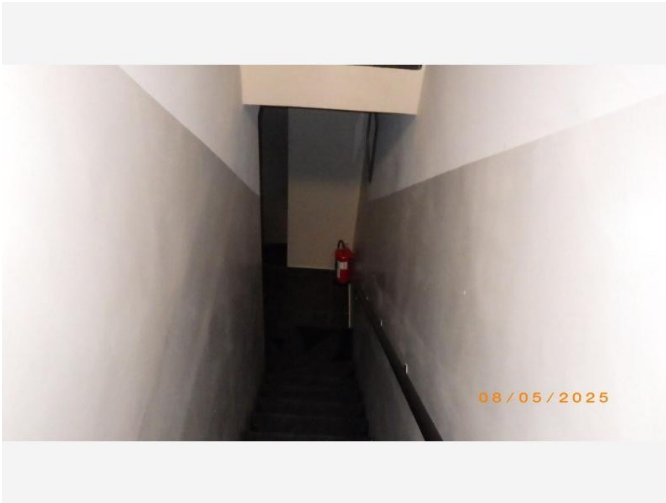
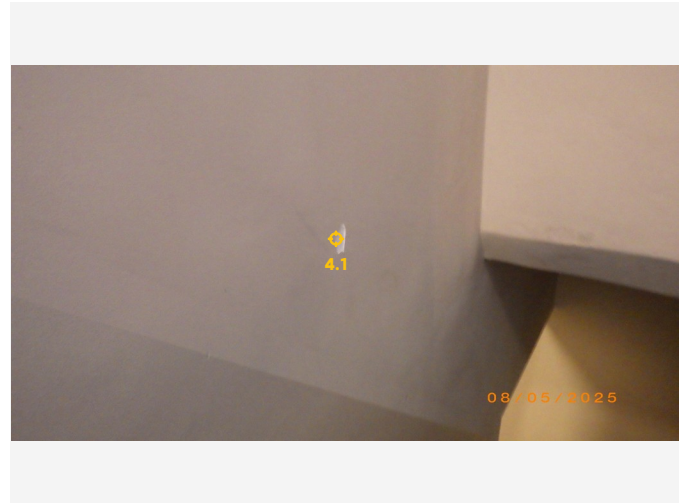
## Fiche 4: Bepleistering op de muren met staalname.

Geen asbest

| # | Type | Referentie | Resultaat |
|---|---|---|---|
| 4.1 | Mengmonster | 250508-9 | Geen asbest |
