# Asbestinventarisatetest

Statiestraat 29/201, 2018 Antwerpen

Attestnummer : **20250513-000026.000**

Uitgegeven op : **13.05.2025**

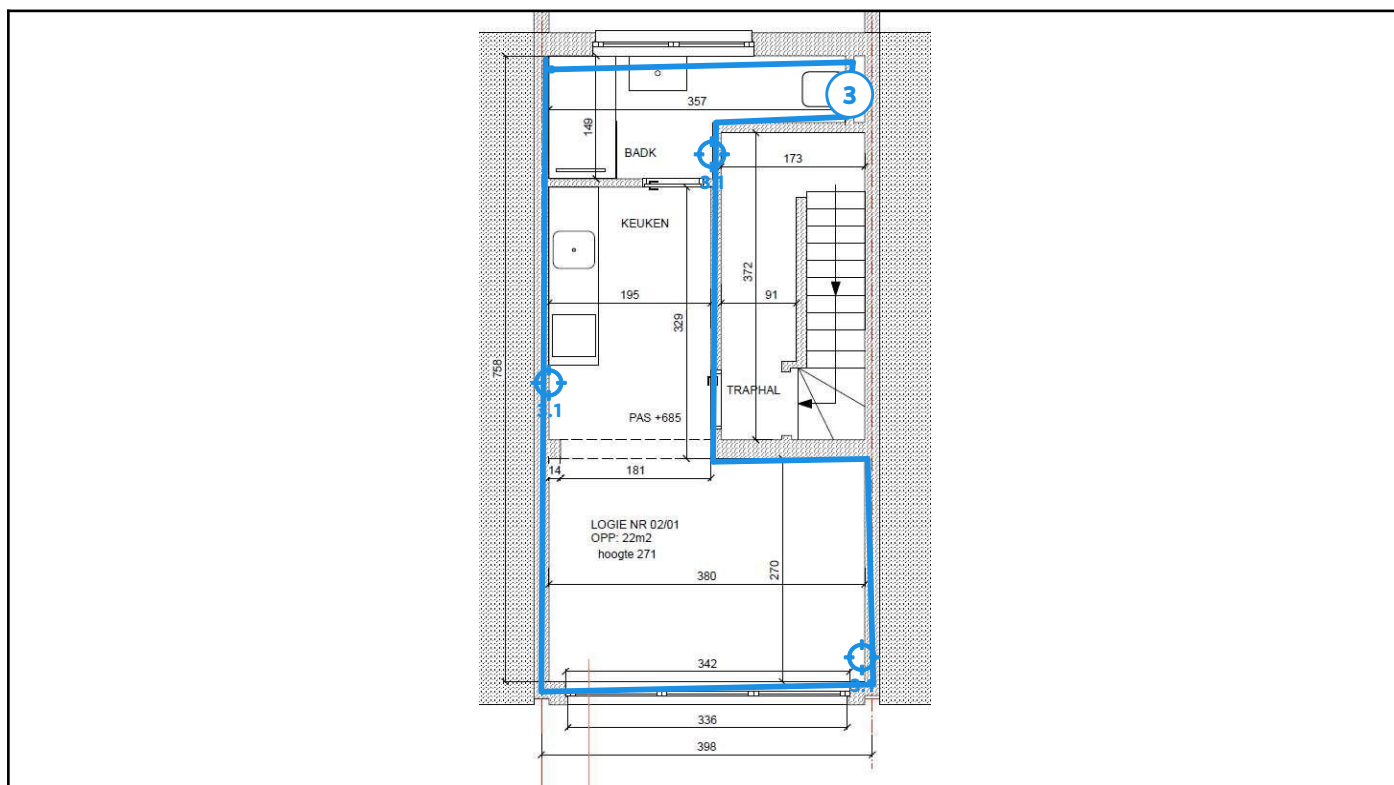
## Plan 1.1: bus 2 muren

| Beschrijving | Type | Actie |
|---|---|---|
| 3. Beploistering op de muren met staalname. | Geen asbest | - |
| 3.1 Code: 250508-5 | Mengmonster | - |

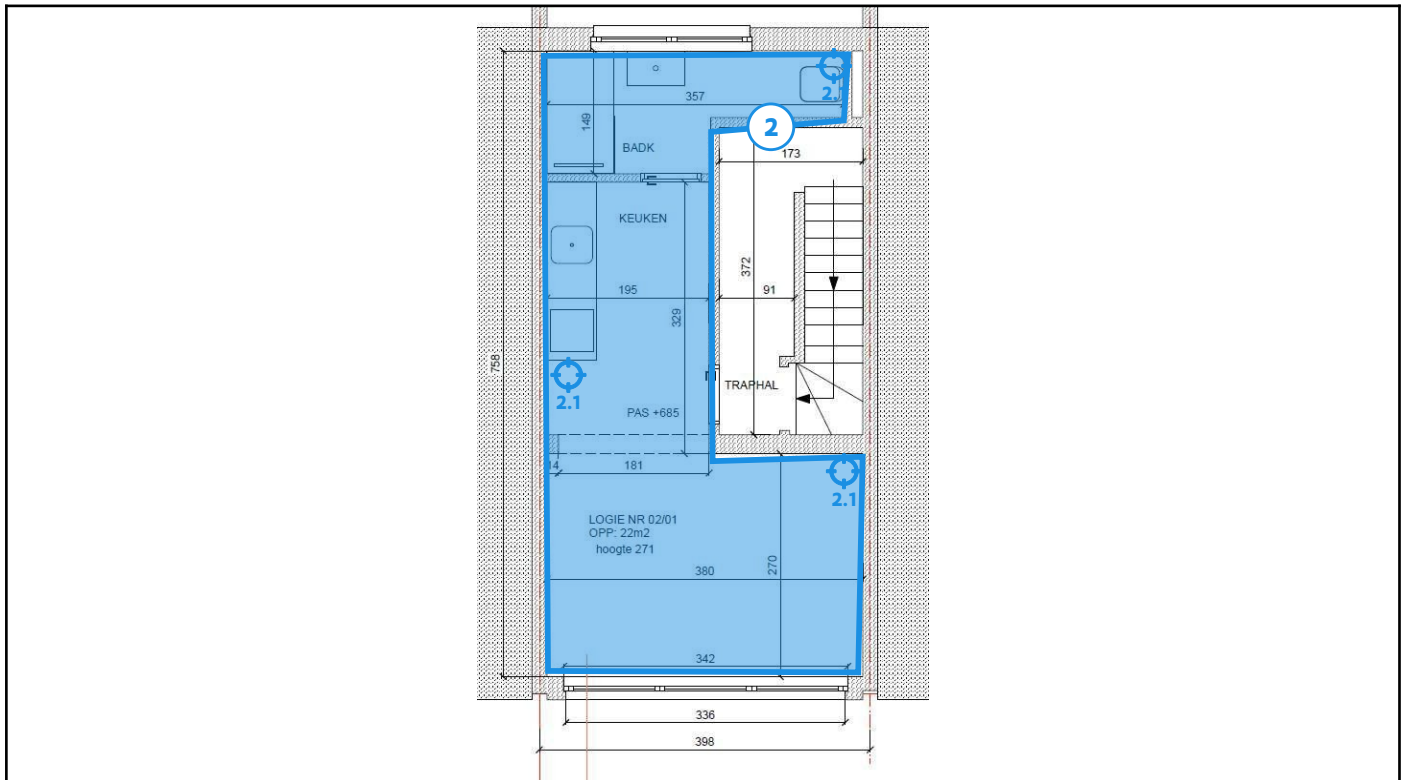
## Plan 1.2: bus 2 plafond

| Beschrijving | Type | Actie |
|---|---|---|
| 2. Beploistering op de plafonds met staalname. | Geen asbest | - |
| 2.1 Code: 250508-6 | Mengmonster | - |

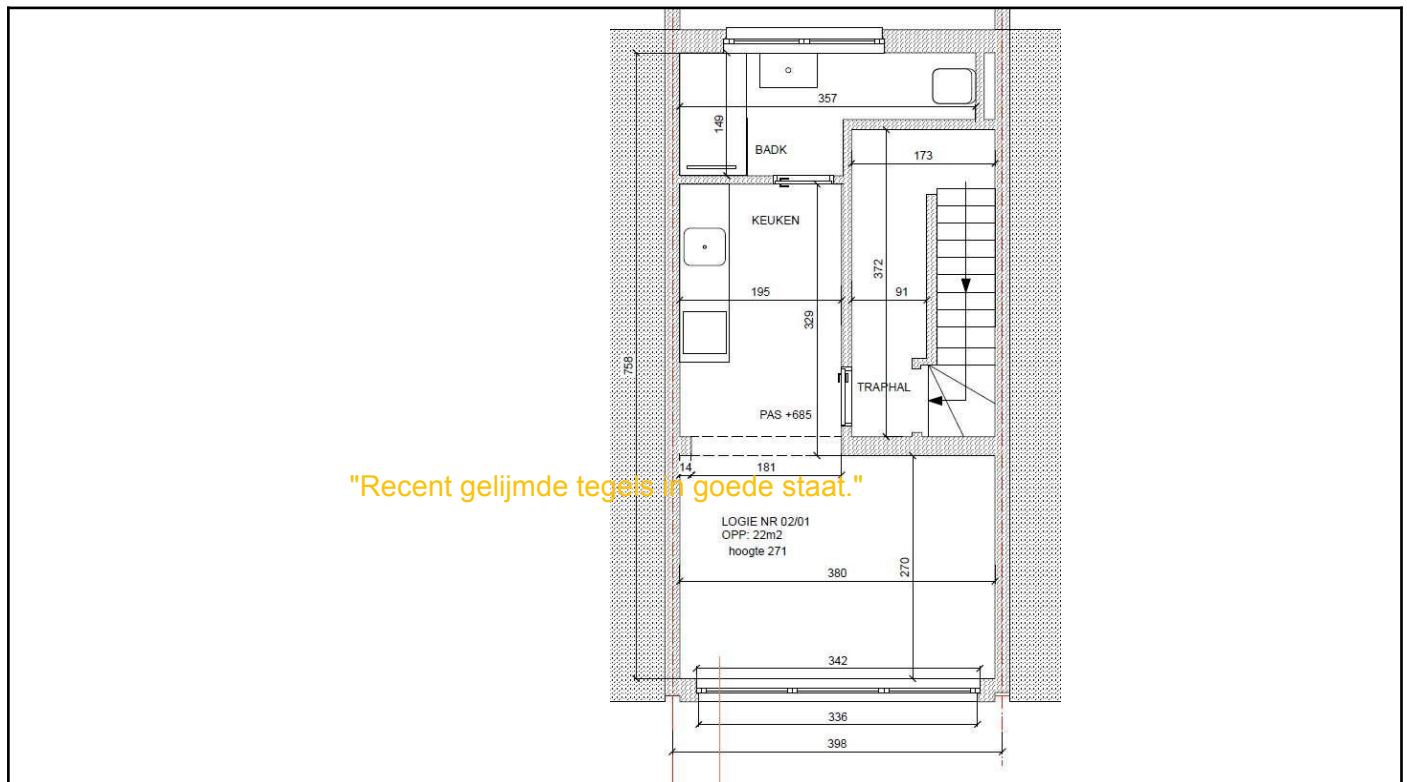
## Plan 1.3: bus 2 betegeling

| Beschrijving | Type | Actie |
|---|---|---|
| 1. gelijmde intacte tegels | Advies | - |

Vloer/muurtegels zijn in tact, deskundige kan geen uitspraak doen over de lijm (mogelijks asbesthoudend) onderliggend.

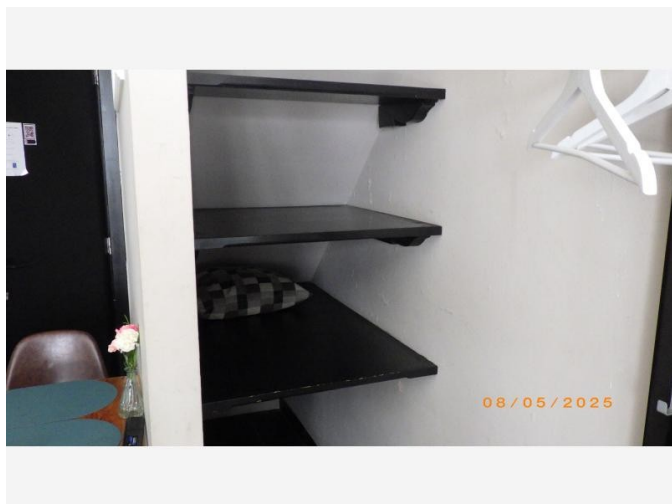
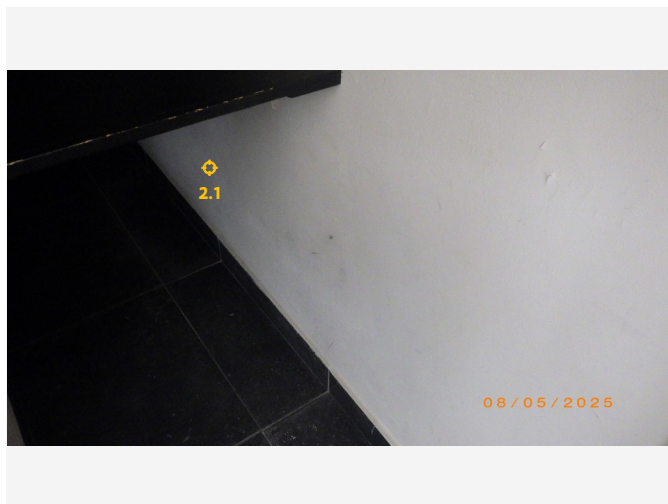
## Fiche 2: Beploistering op de plafonds met staalname.

Geen asbest

| # | Type | Referentie | Resultaat |
|---|---|---|---|
| 2.1 | Mengmonster | 250508-6 | Geen asbest |

| Beschrijving | Beploistering op de plafonds met staalname. |
| Gebondenheid op basis van bindmiddel | Niet-hechtgebonden |

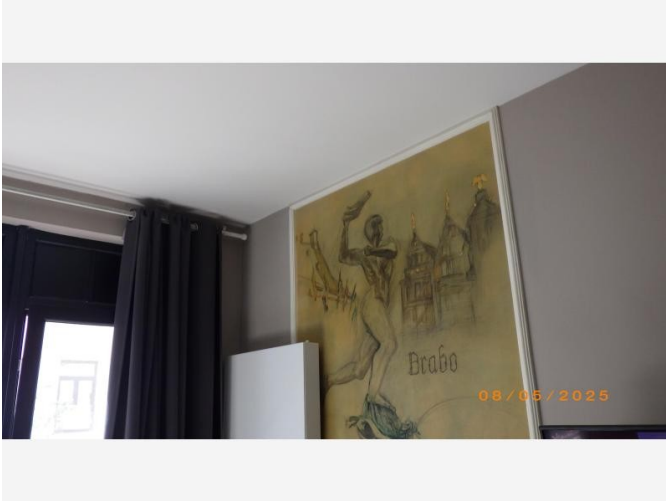
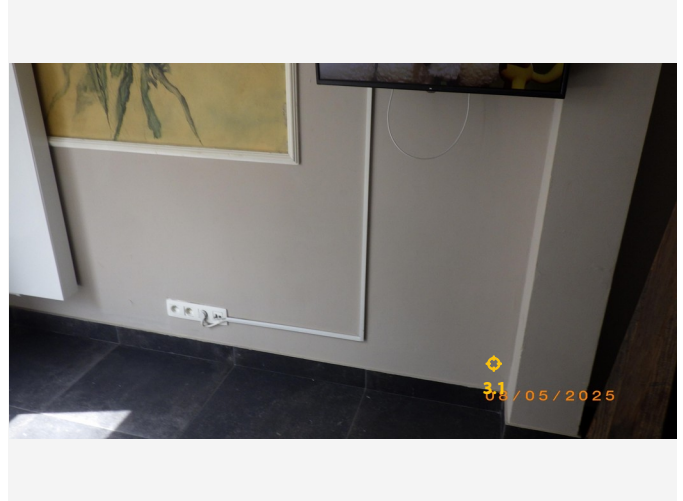
## Fiche 3: Beploistering op de muren met staalname.

Geen asbest

| # | Type | Referentie | Resultaat |
|---|---|---|---|
| 3.1 | Mengmonster | 250508-5 | Geen asbest |

| Beschrijving | Beploistering op de muren met staalname. |
| Gebondenheid op basis van bindmiddel | Niet-hechtgebonden |
