# Asbestinventarisatetest

Dorp 93/Glv, 2980 Zoersel

Attestnummer : 20250702-000214.000

Uitgegeven op : 02.07.2025

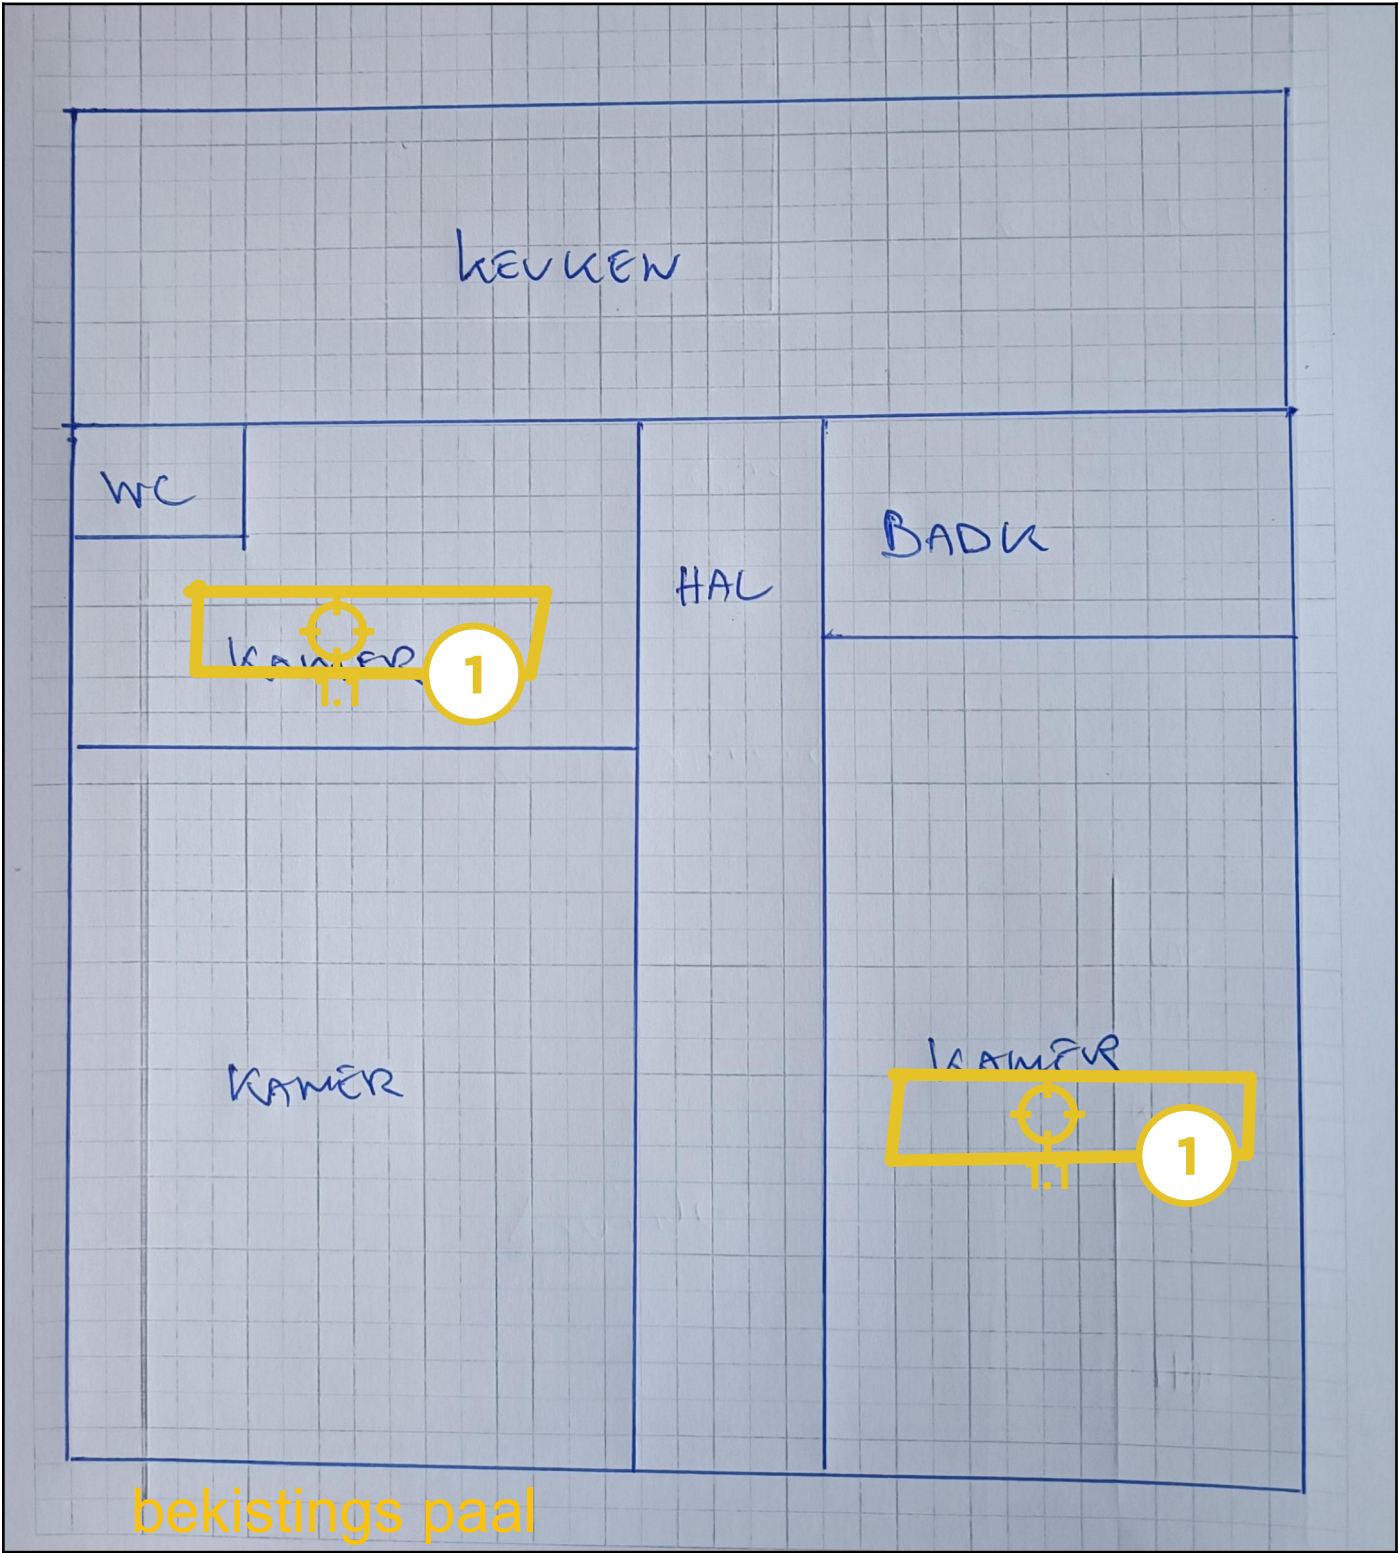
Plan 1.3: plan glv

| 1. Verloren bekistingspaal | Asbestmateriaal | Zorgvuldig beheren |

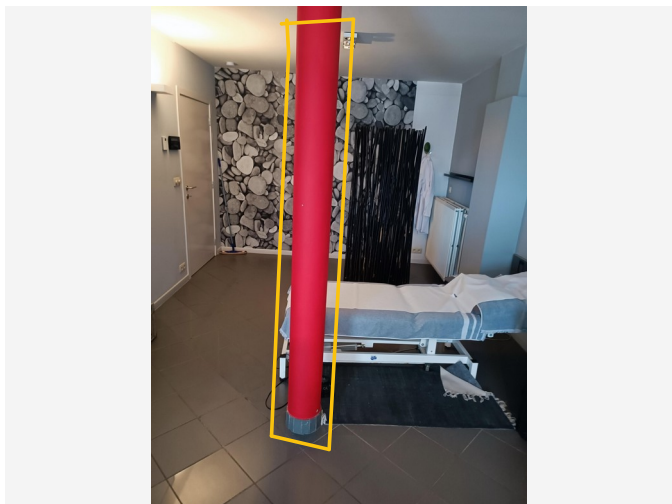
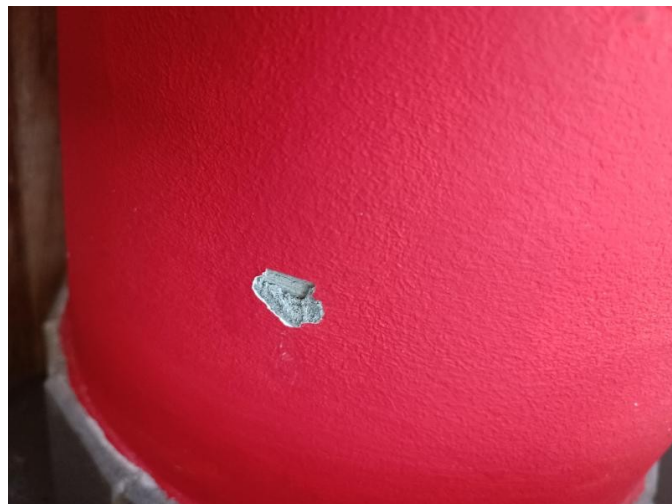
| Fiche 1: Verloren bekistingspaal..... | 14 |

Het asbestmateriaal valt onder de mijlpaal van 2040.

Zorgvuldig beheren

Afschuren van de toepassing zal de blootstellingrisico's verhogen

| Eindbeoordeling materiaalarisico | Zeer laag materiaalarisico en/of zeer lage kans op vezelvrijgave |

| # | Type | Referentie | Resultaat |
|---|---|---|---|
| 1.1 | Mengmonster | bekisting | Chrysotiel |

| Asbestmateriaal | Verloren bekisting - Buis, koker |

- Zorg voor een veilig beheer. Vermijd het beschadigen van het asbestmateriaal. Controleer de toestand jaarlijks op wijzigingen.
- Zorg voor een veilig beheer en verwijder dit asbestmateriaal wanneer het bij werken eenvoudig bereikbaar wordt. Controleer de toestand jaarlijks op wijzigingen.

- Eenvoudige handelingen: mag via doe-het-zelf of door werknemer(s) met opleidingsattest eenvoudige handelingen  
EH via doe-het zelf of opgeleid personeel (bij afbreken van de constructie) Wij adviseren door een aannemer of architect de stabiliteit te laten controleren. Indien de paal in zijn geheel verwijderd kan worden is dit mogelijk volgens techniek EH. Plaats indien nodig een andere steunpaal. Standaard dragen van de nodige wegwerp beschermingsmiddelen FFP 3 masker, handschoenen en tyvec CAT III type 5-6, afspoelbaar schoeisel Extra bevochtigen van de bekistingspaal, beitel rondom de paal boven en onder voorzichtig los zonder de bekisting te breken, de bekistingspaal verpakken in dubbel plastic folie, luchtdicht afsluiten en afvoeren als hechtgebonden afval. Voor hechtgebonden toepassingen: Bij verwijdering door doe-het-zelf moet men dit afval dubbel en luchtdicht verpakt aandienen bij het gemeentelijk recyclagepark. Men raadpleegt best op voorhand de voorwaarden van het recyclagepark. Zie ook link Zie

- Hermetische zone (erkend asbestverwijderaar)  
HZ Erkend asbestverwijderaar :Vermits het over verloren bekisting gaat, kan men deze eventueel afpikken in hermetische zone. De bouwkundige integriteit zal hierdoor geenszins worden aangetast. De steunpaal zelf bevindt zich binnen de verloren bekisting. Bij het wegpikken zal de asbestcementbuis gemakkelijk loskomen van de beton van de steunpaal. Zie ook link Zie <https://ovam.vlaanderen.be/wie-mag-wat-verwijderen> <https://ovam.vlaanderen.be/voorzorgsmaatregelen-bij-asbestverwijdering> <https://ovam.vlaanderen.be/asbestafval-afvoeren>

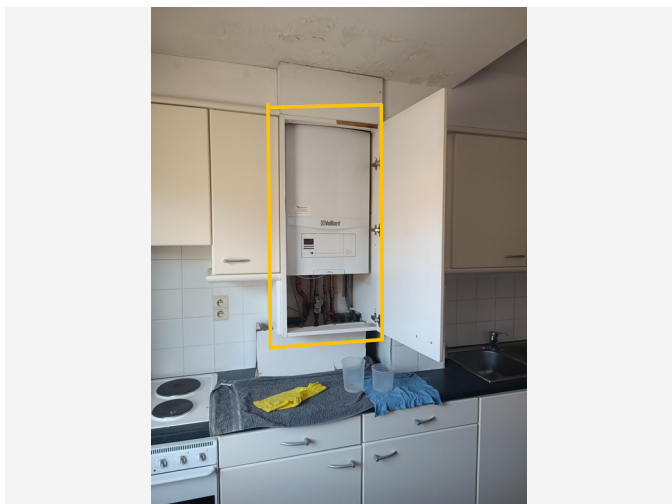
| Fiche 2: CV Ketel..... | 19 |

De CV ketel werd gecontroleerd( bwj 2015 ) en is niet asbest verdacht geen risico bouwjaar.

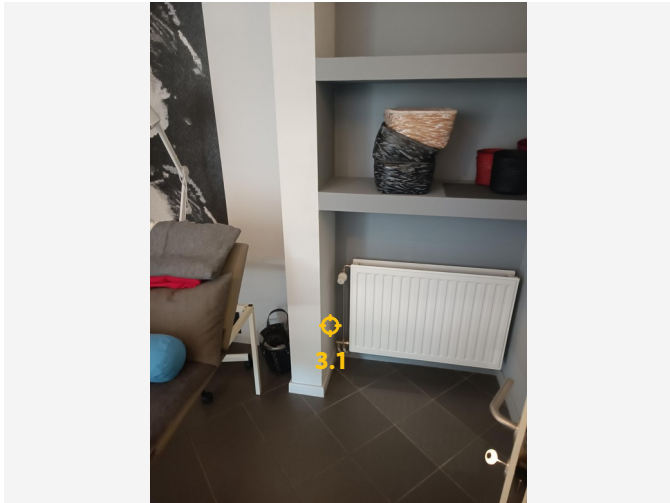
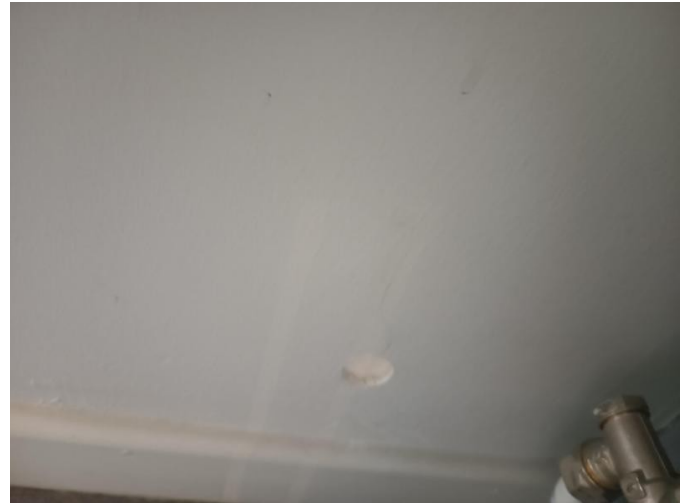
## Fiche 3: Muurpleister

Geen asbest

| # | Type | Referentie | Resultaat |
|---|---|---|---|
| 3.1 | Mengmonster | muur | Geen asbest |

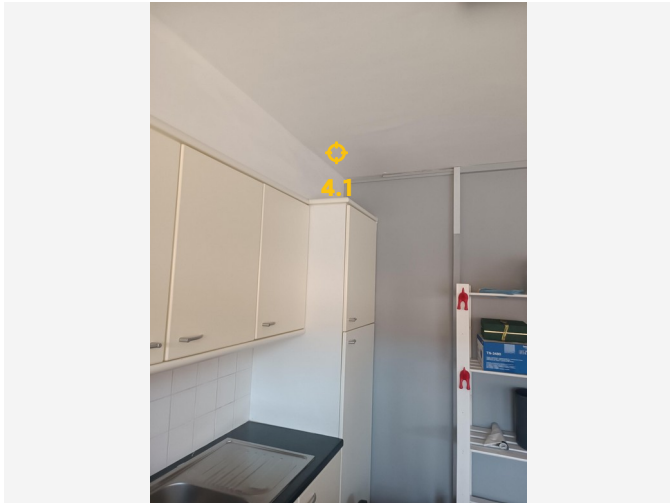
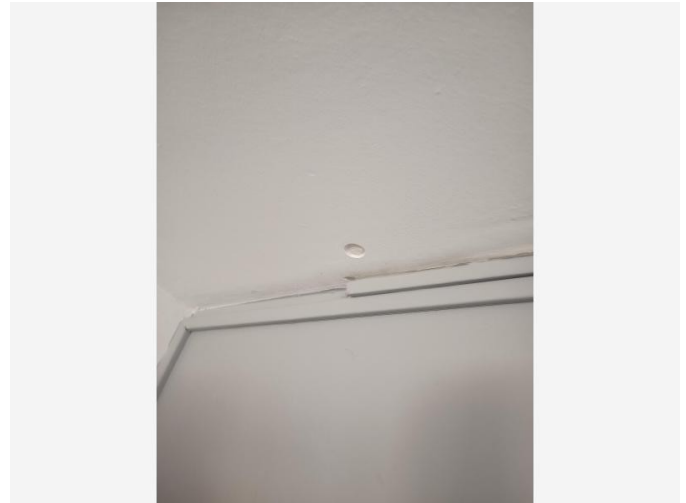
## Fiche 4: Plafondpleister

Geen asbest

| # | Type | Referentie | Resultaat |
|---|---|---|---|
| 4.1 | Mengmonster | plafond 2 | Geen asbest |
