# Asbestinventarisatattest

Stijgbeugelstraat 6, 2020 Antwerpen

Attestnummer : 20250714-000009.000

Uitgegeven op : 14.07.2025

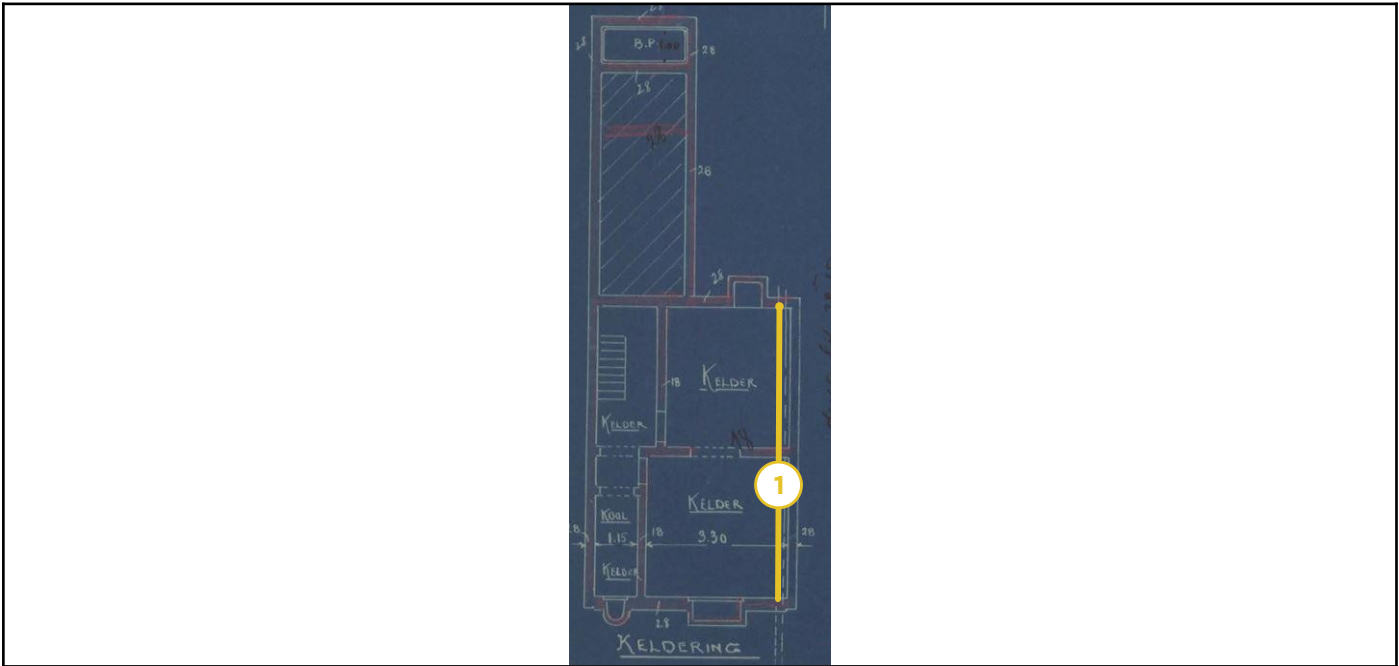
# Plan 1.1: Kelder

| Beschrijving | Type | Actie |
|---|---|---|
| 1. AC afvoerbuis kelder (visueel vastgesteld) | Asbestmateriaal | Zorgvuldig beheren |

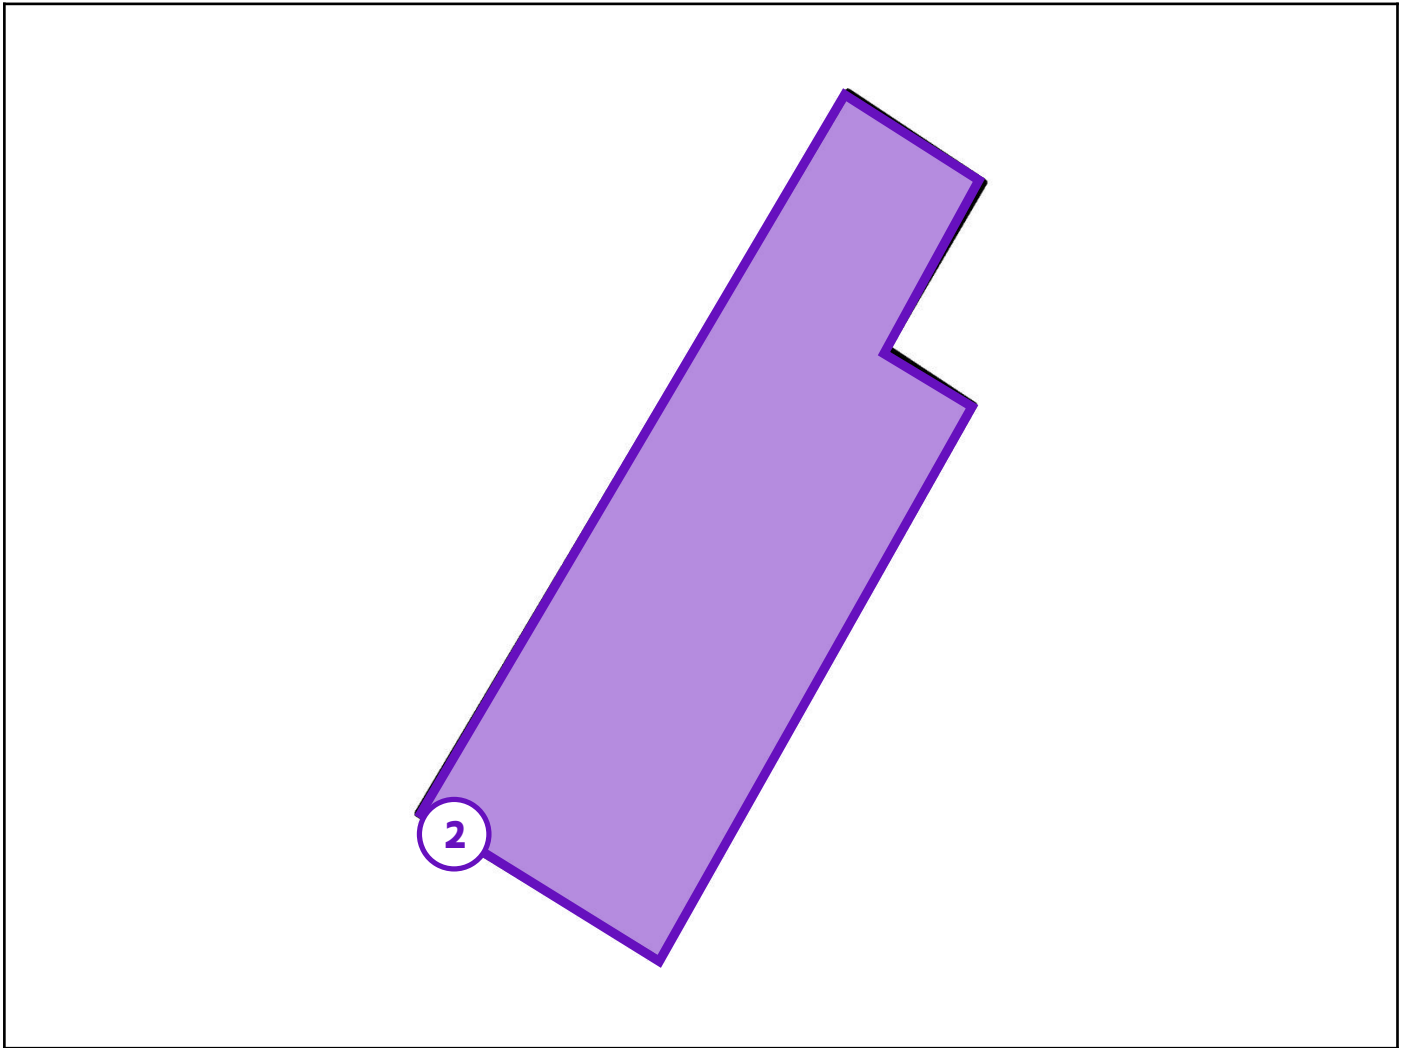
## Plan 1.13: Woning plan

| Beschrijving | Type | Actie |
|---|---|---|
| 2. plat dak niet zichtbaar (tijdelijke beperking) | Beperking | - |

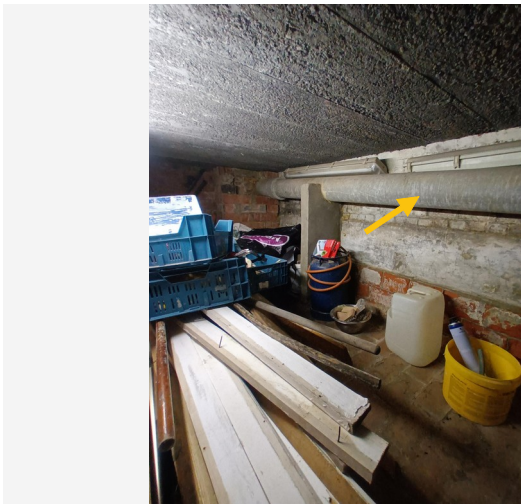
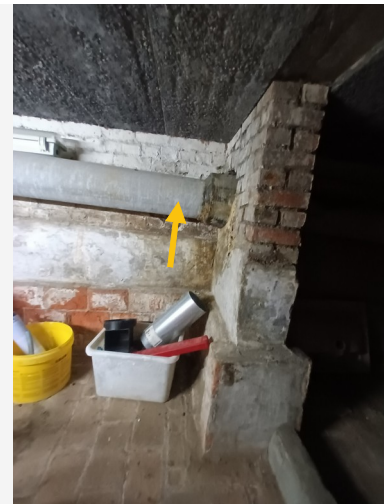
Het asbestmateriaal valt onder de mijlpaal van 2040.

| Eindbeoordeling materiaalrisico | Laag materiaalrisico en/of verlaagde kans op vezelvrijgave |

| Gebondenheid | Categorie 1: hechtgebonden in oorsprong |
| Asbestsoort (vezeltype) | Crocidoliet aanwezig |
| Asbestconcentratie | Laag (< 50%) |
| Afschermingsgraad van het gehele materiaal | Geheel of deels (ook) vrij aan binnenluchtstromen |
| Toestand van het materiaal | Onbeschadigd, niet verweerd |

| Beschrijving | AC afvoerbuiskelder (visueel vastgesteld) |

- Zorg voor een veilig beheer. Vermijd het beschadigen van het asbestmateriaal. Controleer de toestand jaarlijks op wijzigingen.
- Voer bijkomende staalname(s) uit.

- Eenvoudige handelingen: mag via doe-het-zelf of door werknemer(s) met opleidingsattest eenvoudige handelingen  
EH via doe-het zelf.

De buis kan voorzichtig losgebeiteld worden , extra bevochtigen om stof te voorkomen Standaard dragen van de nodige wegwerp beschermingsmiddelen FFP 3 masker , handschoenen en tyvec CAT III type 5-6 , afwasbaar schoeisel Bij de gemeente/containerpark afsluitzakken halen om dubbel in te pakken , sluit luchtdicht af en breng naar het plaatselijk containerpark als hechtgebonden asbestafval. Voor hechtgebonden toepassingen: Bij verwijdering door doe-het-zelf moet men dit afval dubbel en luchtdicht verpakt aandienen bij het gemeentelijk recyclagepark. Men raadpleegt best op voorhand de voorwaarden van het recyclagepark. Zie ook link Zie <https://ovam.vlaanderen.be/wie-mag-wat-verwijderen> <https://ovam.vlaanderen.be/voorzorgsmaatregelen-bij-asbestverwijdering>

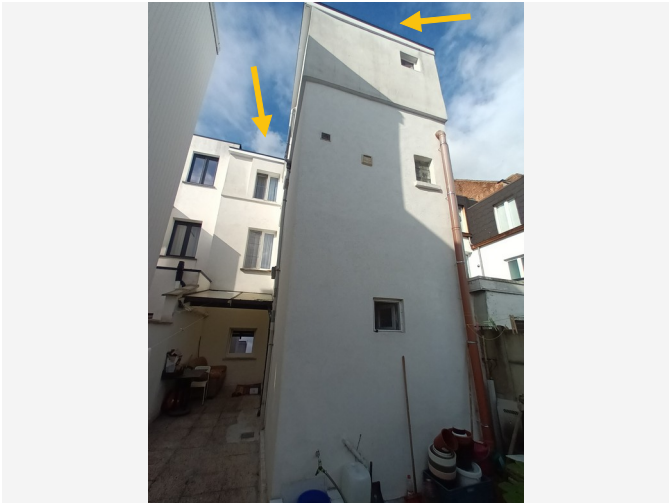
Situeringsfoto

**Reden:** Het te onderzoeken materiaal situeert zich hoger dan 3,50 m te rekenen vanaf een veilige ondergrond

**Uitleg van de asbestdeskundige:** Het platdak is niet waarneembaar en situeert zich hoger dan 3.50m te rekenen vanaf een veilige ondergrond, bij werken extra controle bv door middel van een stelling,hoogtewerker....

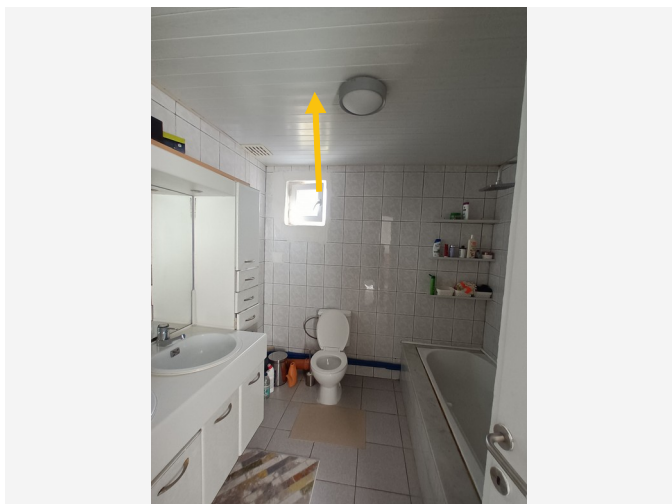
Alle plafonds zijn afgewerkt met valse plafonds in plaatmateriaal. Het is niet duidelijk of er pleisterwerk of ander verdacht asbestmateriaal aanwezig is achter deze valse plafonds, het is aangewezen om bijkomend onderzoek uit te voeren bij werken. Het plafond bestaat uit gipsplaten, hout en pvc. Zonder destructieve handeling is het niet mogelijk om na te gaan of er asbesthoudende materialen aanwezig zijn achter de plafondafwerking. Als bij sloop of renovatie blijkt dat er boven dit plafond nog pleisterwerk aanwezig is, moet dit bemonsterd worden.

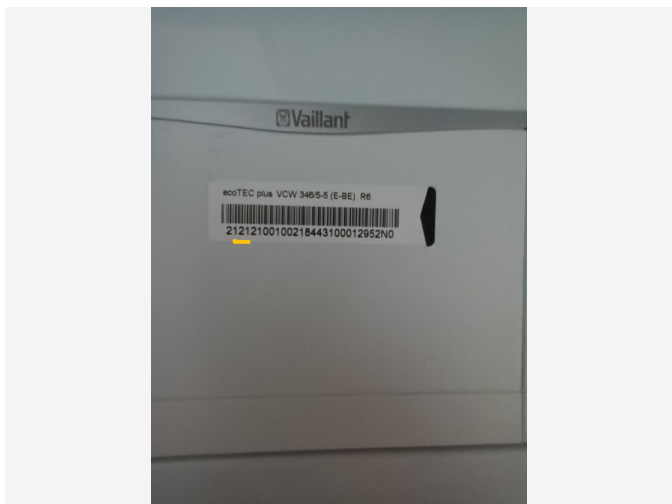
De CV ketel werd gecontroleerd( bwj 2021 ) en is niet asbest verdacht geen risico bouwjaar.

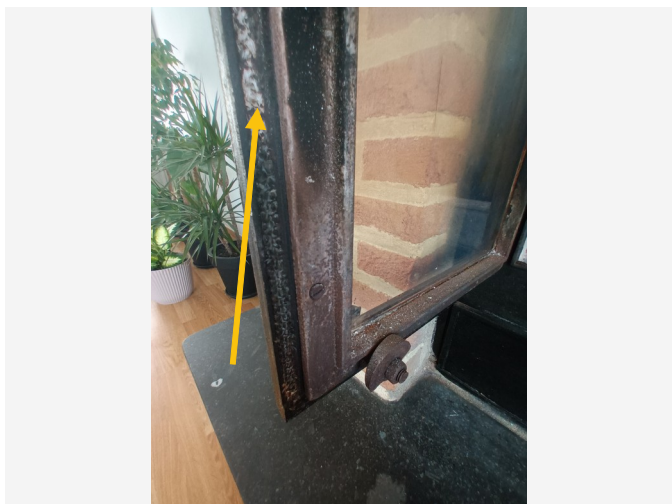
de koord werd visueel herkend als een synthetische koord en is niet asbesthoudend.

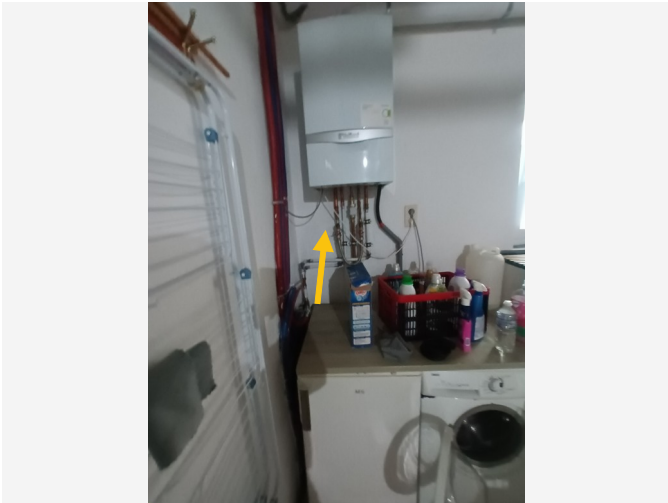
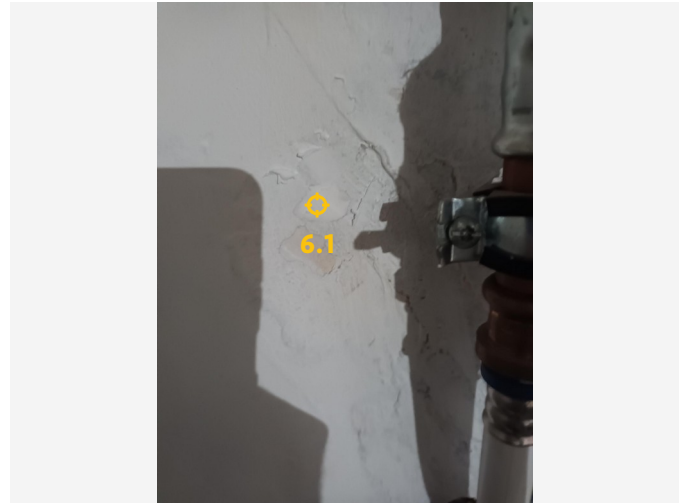
## Fiche 6: Muurpleister

Geen asbest

| # | Type | Referentie | Resultaat |
|---|---|---|---|
| 6.1 | Mengmonster | 001 | Geen asbest |

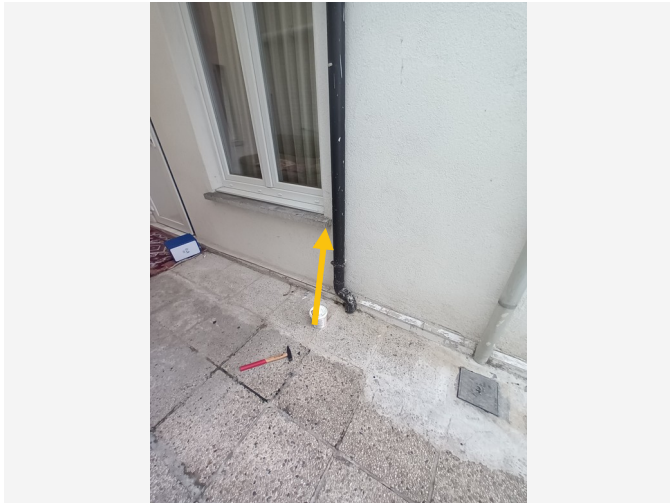
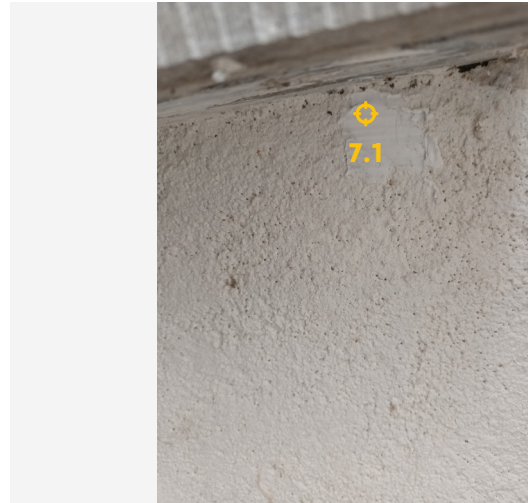
## Fiche 7: Crepi buitentoepassing (met staalname)

Geen asbest

| # | Type | Referentie | Resultaat |
|---|---|---|---|
| 7.1 | Mengmonster | 002 | Geen asbest |

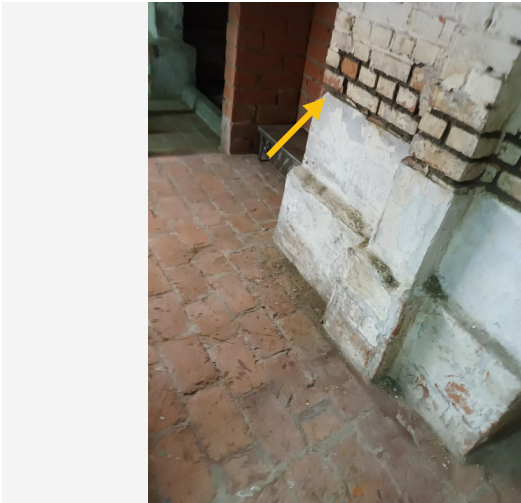
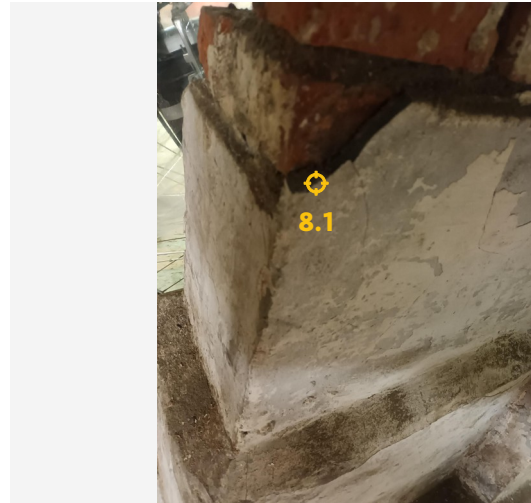
## Fiche 8: Cementering kelder

Geen asbest

| # | Type | Referentie | Resultaat |
|---|---|---|---|
| 8.1 | Mengmonster | 003 | Geen asbest |
