# Asbestinventarisatetest

Smedenstraat 27, 2610 Antwerpen

Attestnummer : **20240409-000220.000**

**Asbestveilig**

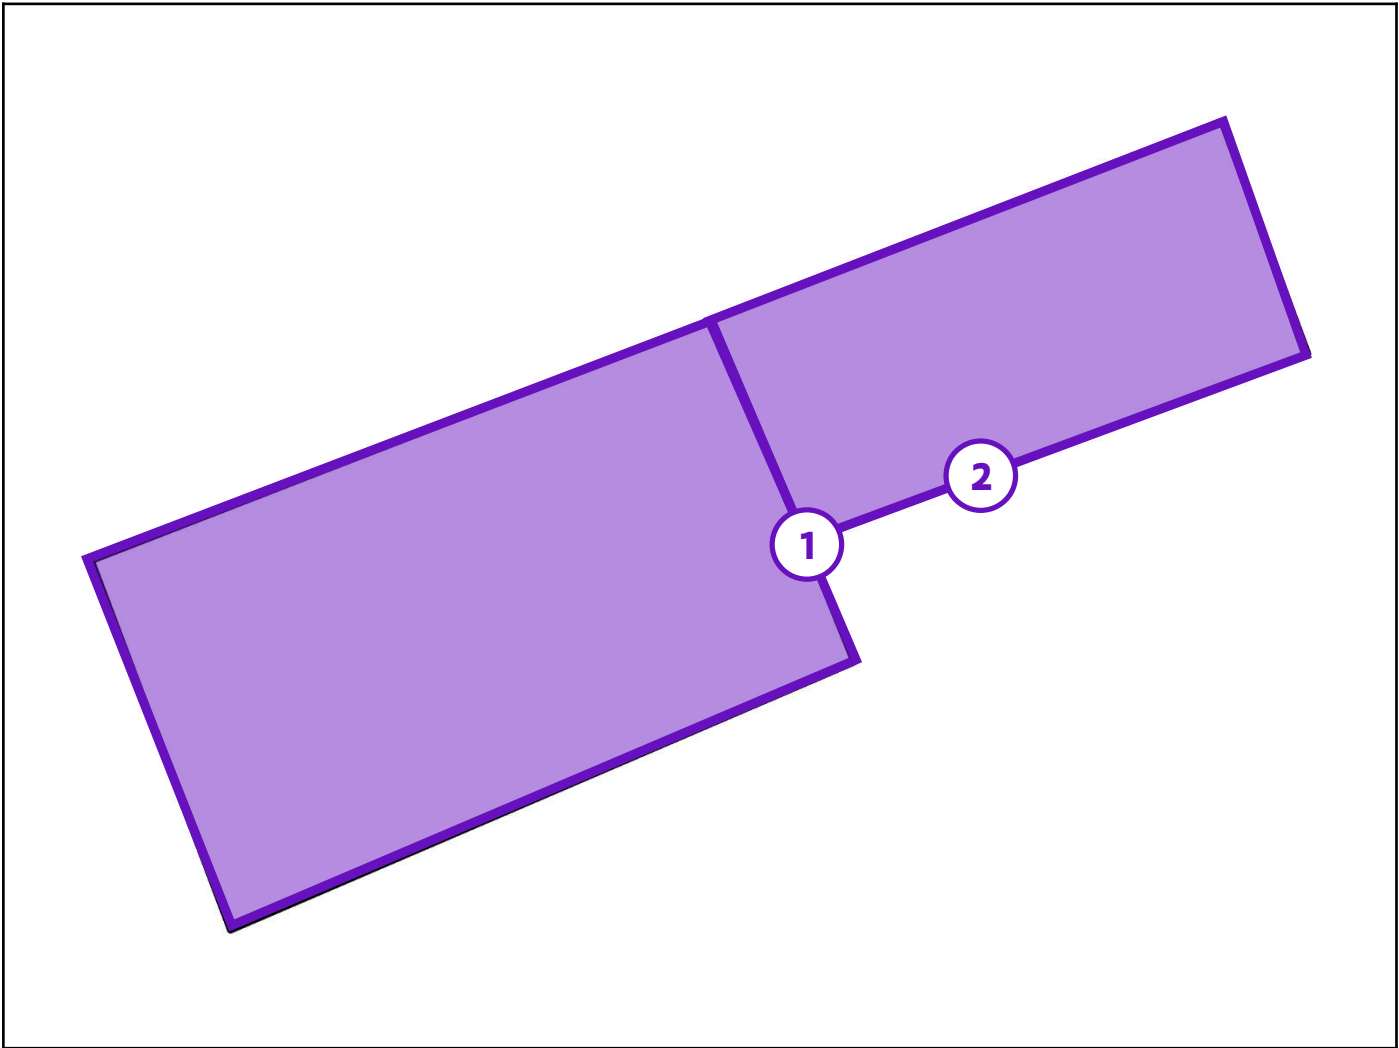
# Plan 1.8: Plat dak + hoofddak

| Beschrijving | Type | Actie |
|---|---|---|
| 1. (hoofd)Dak | Beperking | - |
| 2. Roofing plat dak - Polyester | Advies | - |

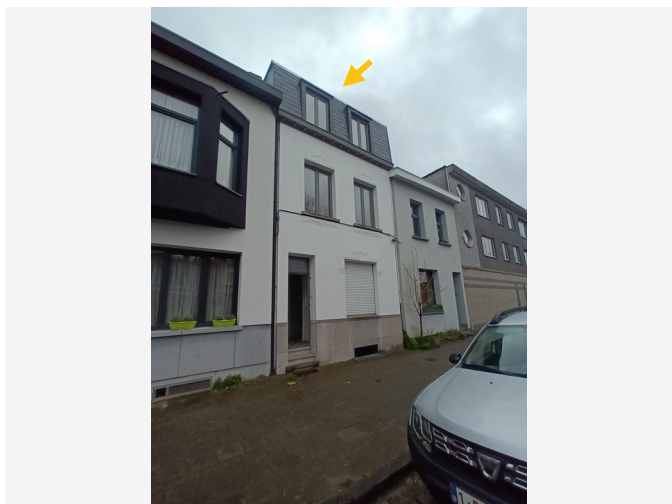
Situeringsfoto

**Reden:** Het te onderzoeken materiaal situeert zich hoger dan 3,50 m te rekenen vanaf een veilige ondergrond

**Uitleg van de asbestdeskundige:** Er kon geen veilige inspectie plaatsvinden. Laat een controle uitvoeren welke dakbedekking er werd gebruikt.

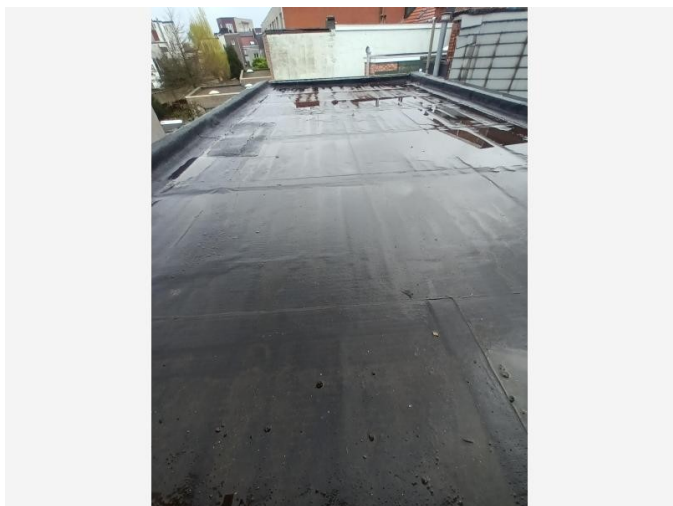
Het plat dak werd gecontroleerd en de roofing werd als niet verdacht beschouwd: glasvezel polyester roofing (streepmotief)h. Het is niet duidelijk of er een verdachte laag onder ligt. Laat dit bij werken controleren.

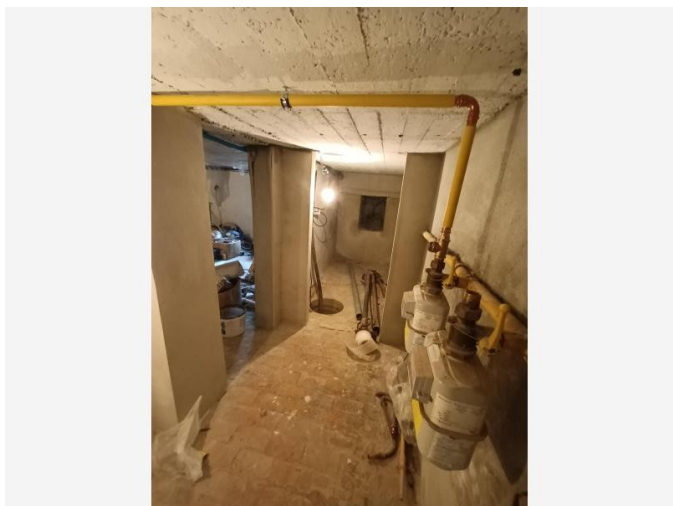
Er werden geen asbestverdachte materialen aangetroffen.

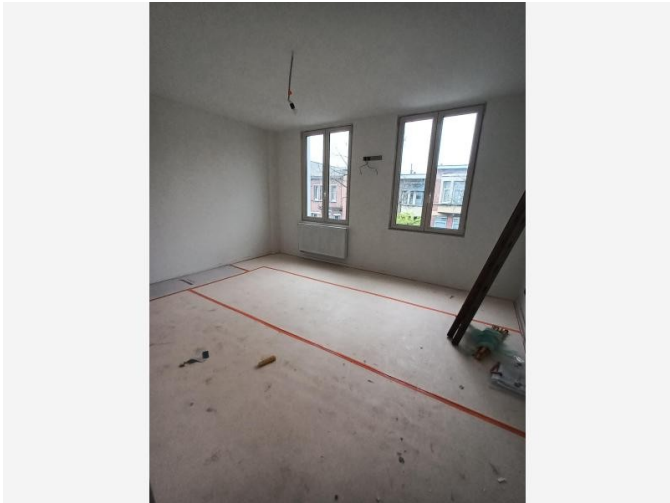
Alle plafonds zijn afgewerkt met valse plafonds in plaatmateriaal. Het is niet duidelijk of er pleisterwerk aanwezig is achter deze valse plafonds, het is aangewezen om bijkomend onderzoek uit te voeren bij werken.

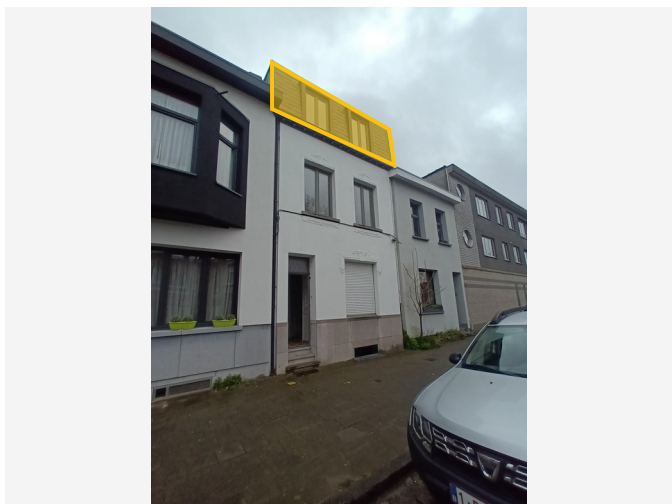
De leien zijn visueel herkend als natuurleien en zijn niet asbestverdacht.

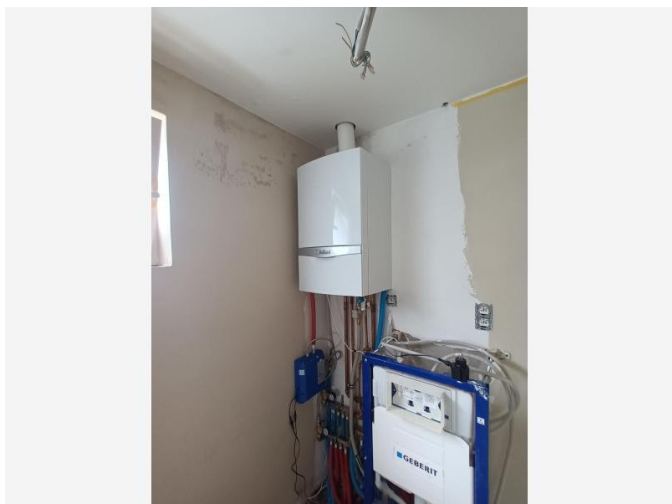
De ketel heeft 2020 als bouwjaar. Deze is niet asbestverdacht.

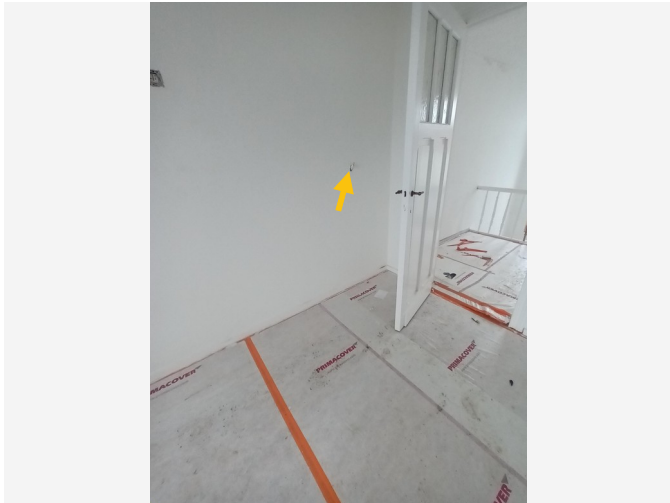
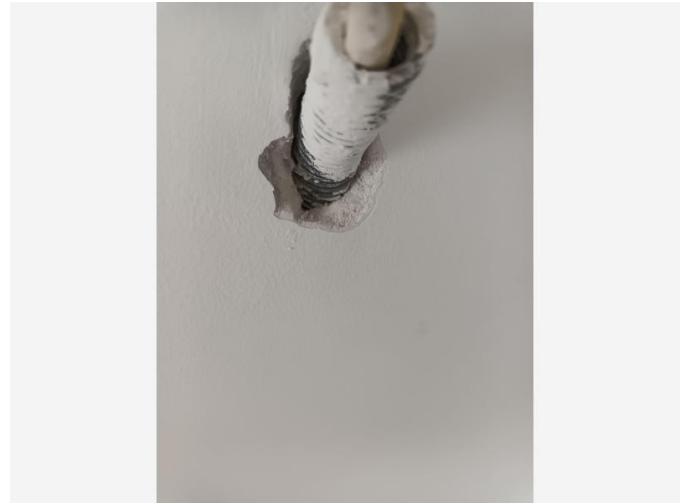
## Fiche 7: Pleisterwerk muren

Geen asbest

| # | Type | Referentie | Resultaat |
|---|---|---|---|
| 7.1 | Mengmonster | S1 | Geen asbest |
