# Asbestinventarisatetest

Breughelstraat 6, 2018 Antwerpen

Attestnummer : **20251125-000108.000**

**Asbestveilig** (maar mogelijk niet asbestvrij)

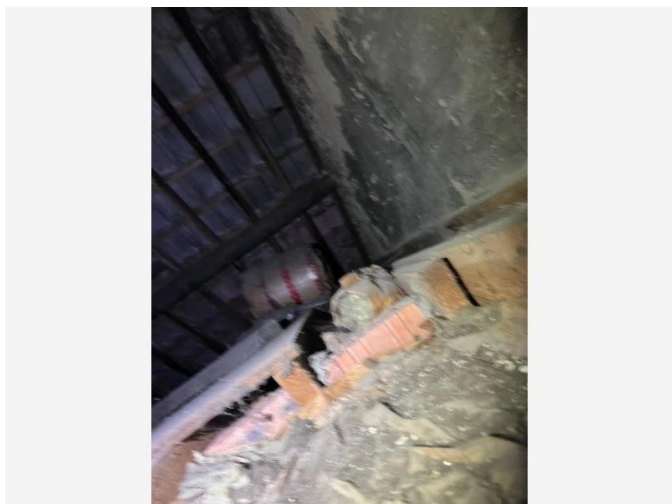
*Situeringsfoto*

**Reden:** Geen betredeing mogelijk zonder risico

**Uitleg van de asbestdeskundige:** Zolder niet beloopbaar, niet betreedbaar volgens welzijnswet

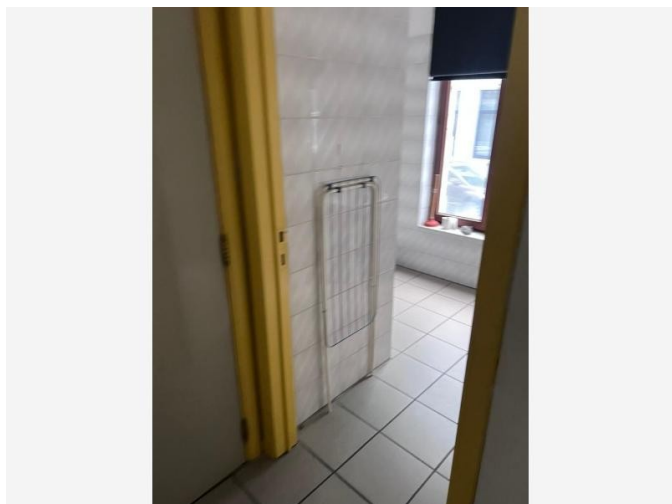
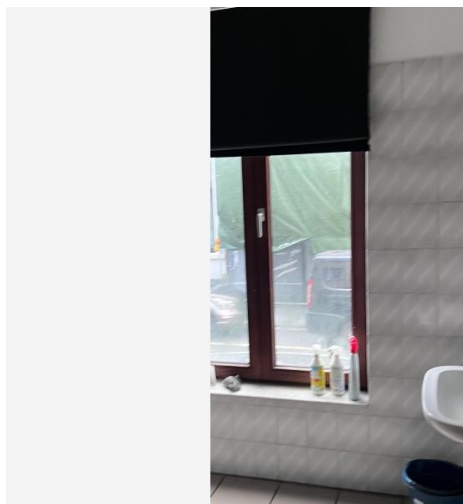
Zowel de vloeren als de wand afwerkings materialen niet gelimiteerd tot tegels en tapijt bevinden zich in goede toestand, behalveachterliggende lagen zijn niet inspecteerbaar wanneer deze bij werken bereikbaar worden is bijkomend onderzoek noodzakelijk

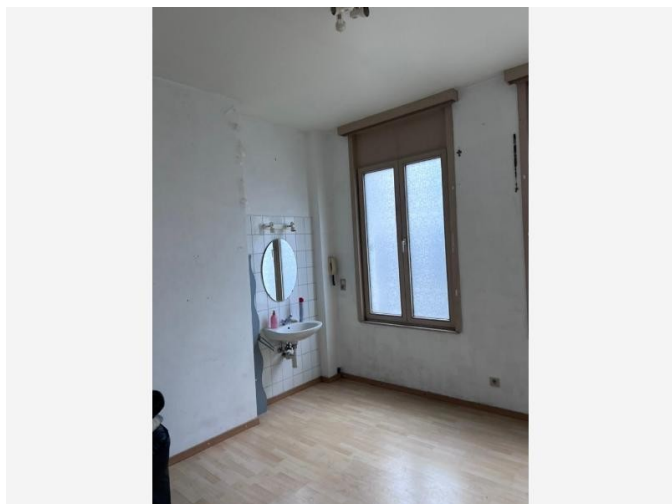
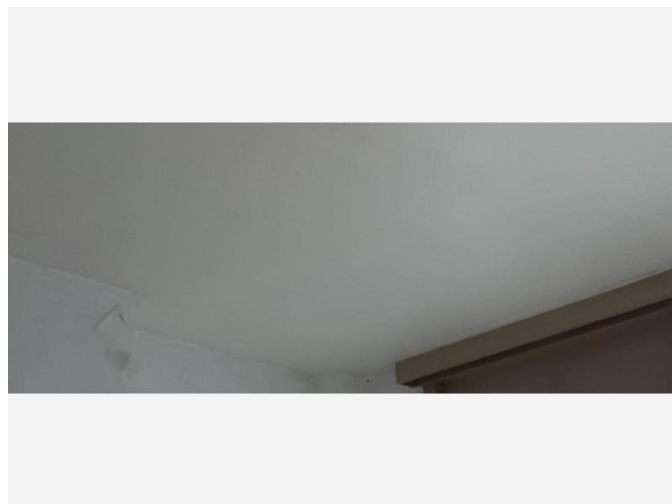
Er werden voorzetwanden (valse plafonds) aangebracht. Als deskundige kan ik geen uitspraak doen over eventuele asbestverdachte toepassingen die aanwezig zijn of verborgen zitten achter de voorzetwanden. Bij renovaties, sloop of verbouwingen is het aan te raden een destructieve asbestinventaris op te stellen voor deze ruimtes.

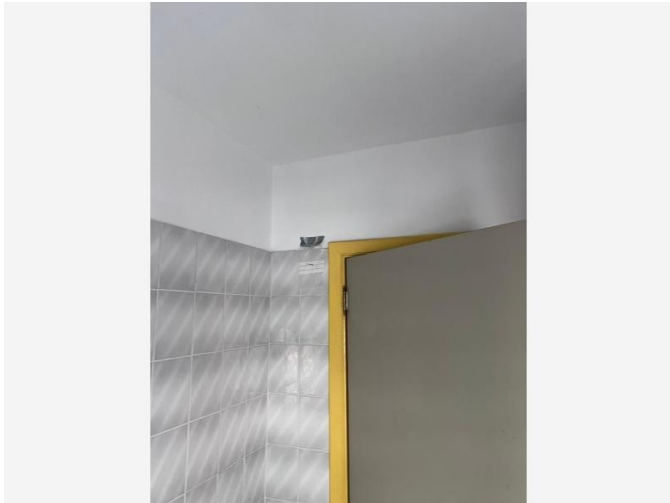
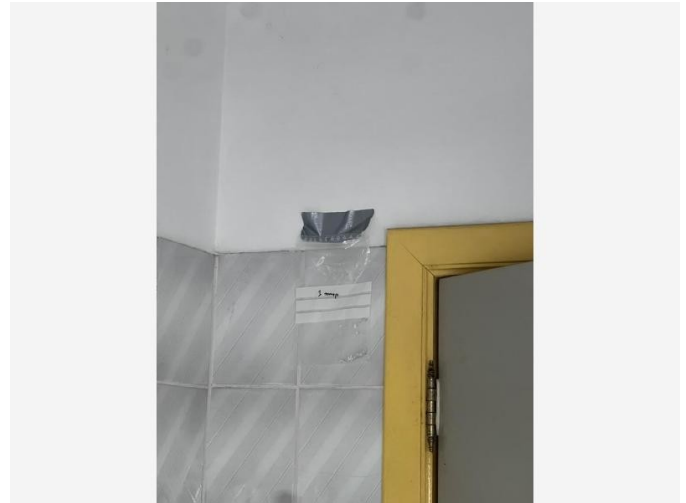
Geen asbest

| # | Type | Referentie | Resultaat |
|---|---|---|---|
| 4.1 | Mengmonster | 1 | Geen asbest |

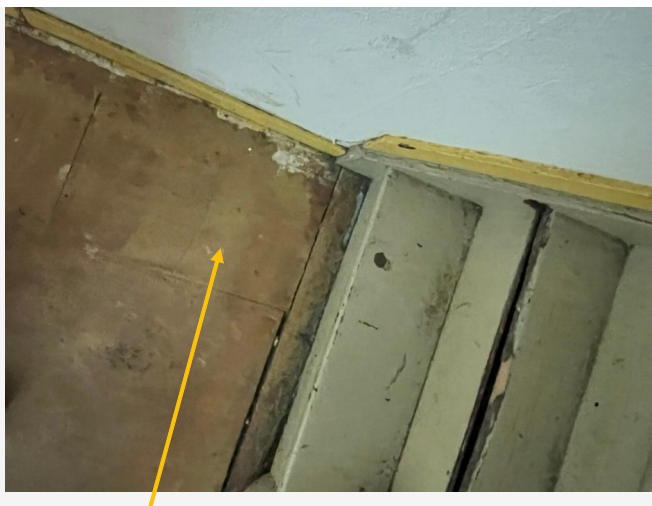
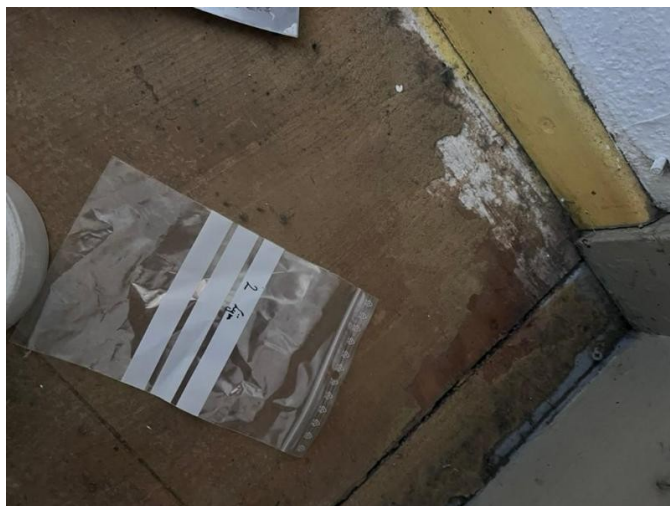
## Fiche 5: lijm onder tapijt

Geen asbest

| # | Type | Referentie | Resultaat |
|---|---|---|---|
| 5.1 | Puntmonster | 2 | Geen asbest |

| Opmerking | Deze vastgesteldelijm bevindt zich mogelijks ook nog achtere andere intacte tegels |

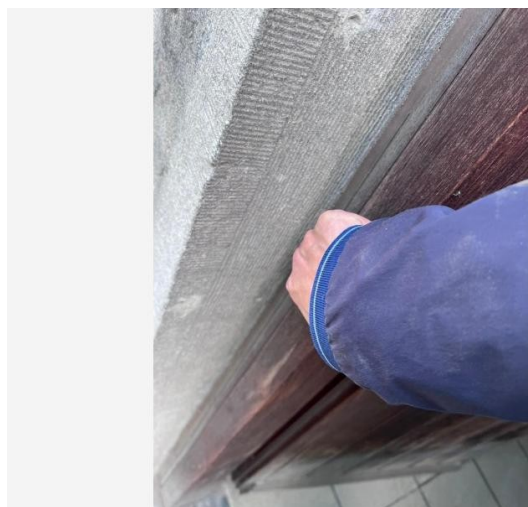
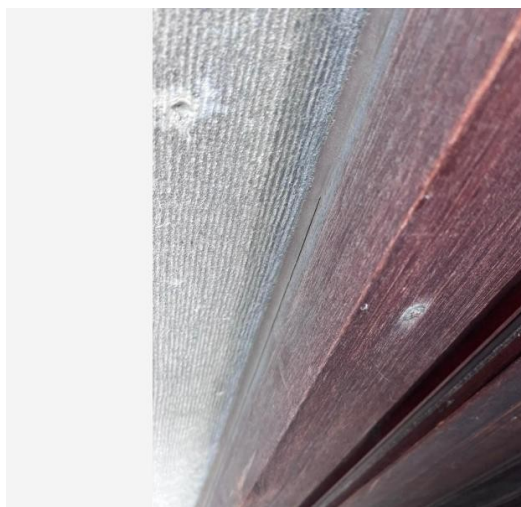
## Fiche 7: Mastik niet aanwezig

| Beschrijving | Notitie | Terug te vinden op plannen |
|---|---|---|
| Fiche 7: Mastik niet aanwezig | De aanwezige kit is van het type siliconen | - |

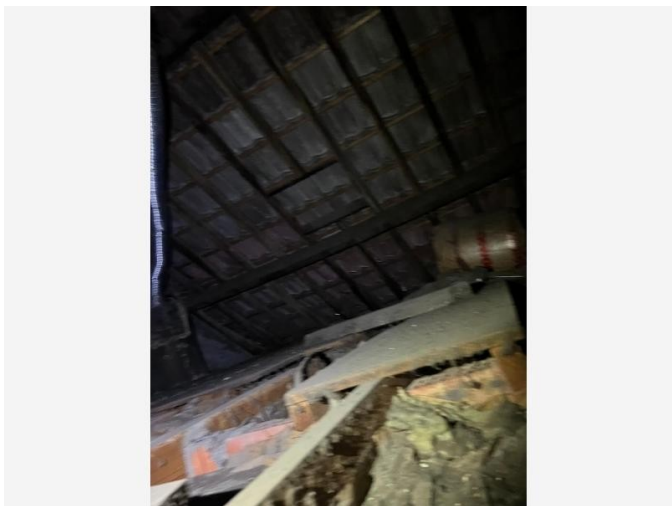
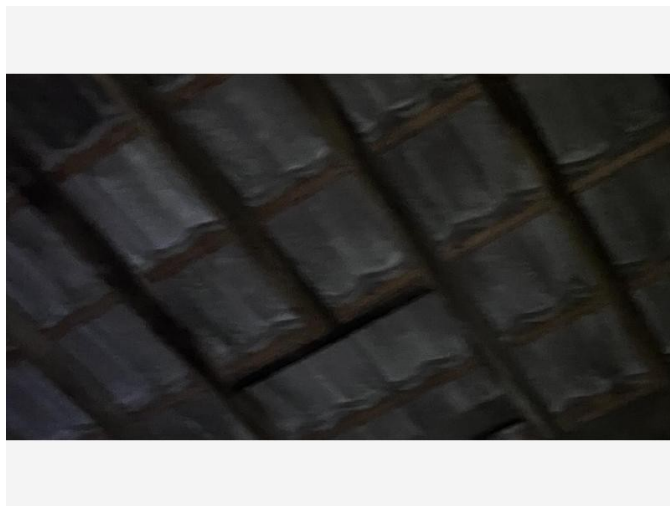
## Fiche 10: Onderdak

| Beschrijving | Notitie | Terug te vinden op plannen |
|---|---|---|
| Fiche 10: Onderdak | Vanuit de zolder is er geen onderdak zichtbaar, deze zolder is evenwel niet beloopbaar, wanneer deze beloopbaar wordt is verder onderzoek noodzakelijk | - |
