# Asbestinventarisatattest

Stierstraat 16, 2018 Antwerpen

Attestnummer : 20251005-000132.000

**Niet-asbestveilig**

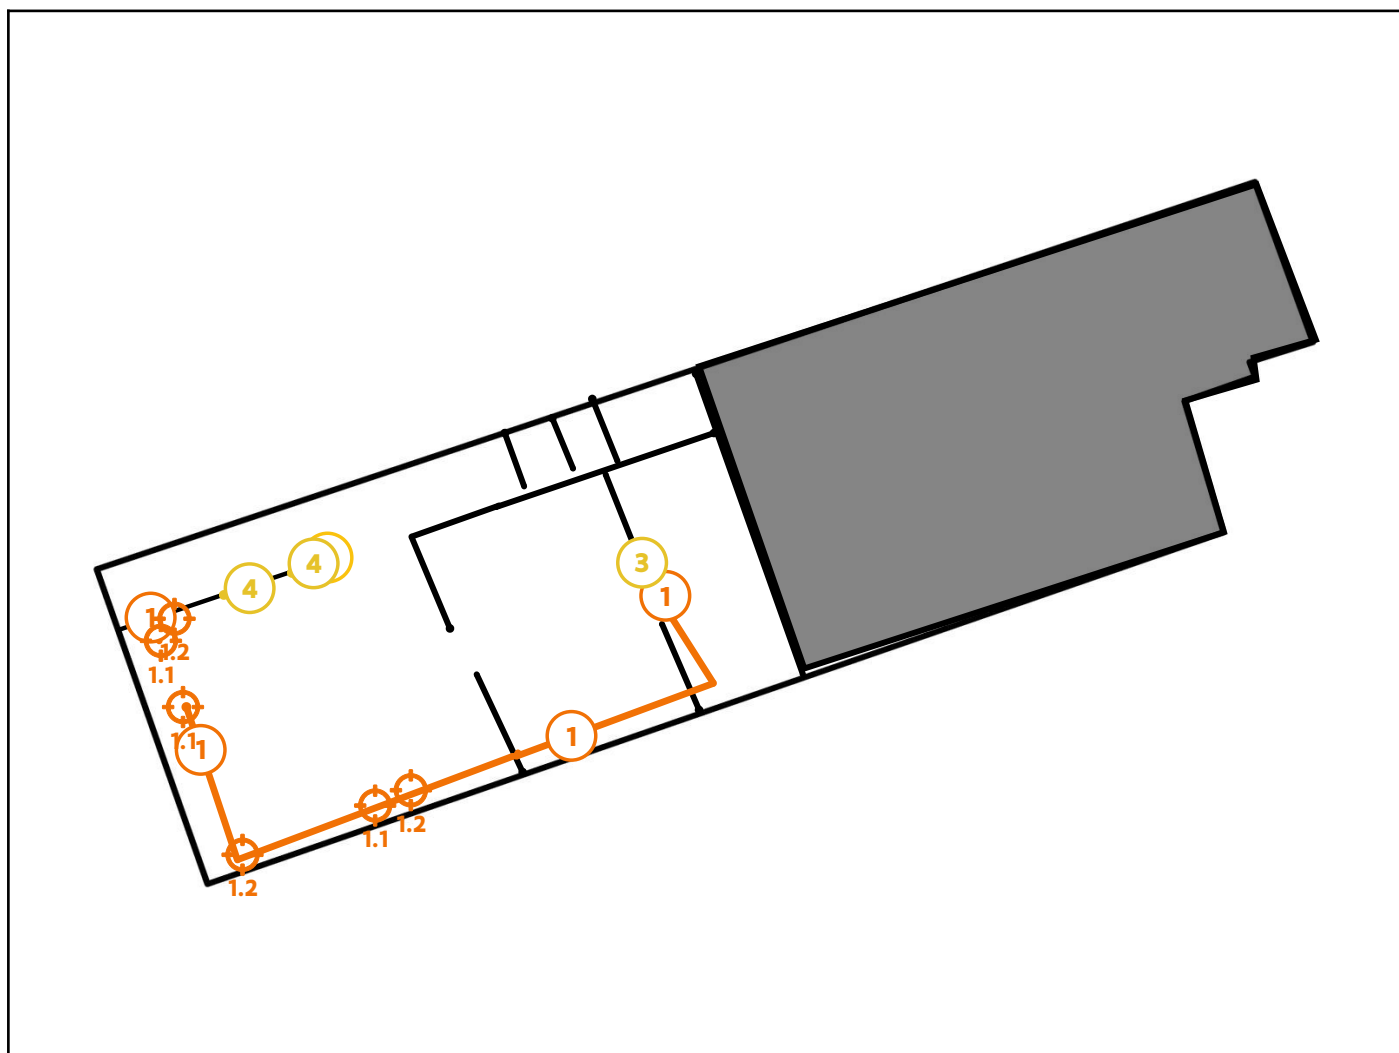
## Plan 1.1: Kelder

| Beschrijving | Type | Actie |
|---|---|---|
| 1. Leidingisolatie | Asbestmateriaal | Verwijderen |
| 3. Bakeliet schakelaars | Asbestmateriaal | Zorgvuldig beheren |
| 4. Bakeliet elektriciteits installaties/kasten | Asbestmateriaal | Zorgvuldig beheren |

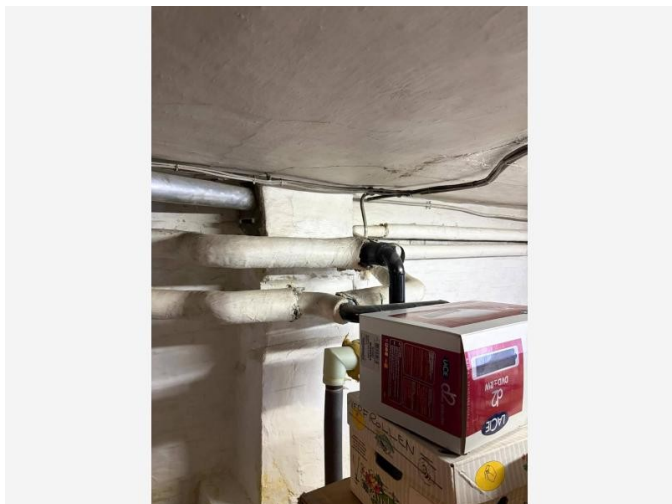
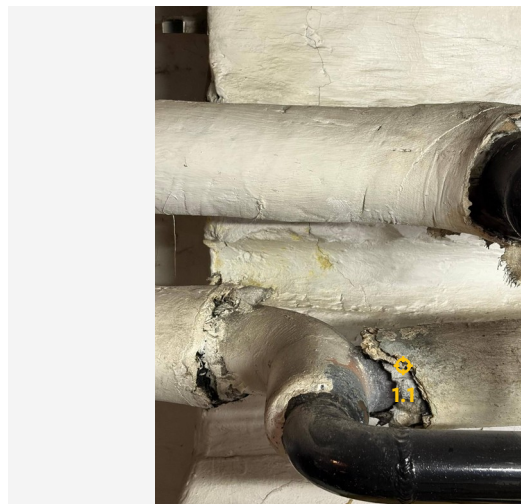
Het asbestmateriaal valt onder de mijlpaal van 2034.

Verwijderen

| Eindbeoordeling materiaalrisico | Verhoogd materiaalrisico en/of verhoogde kans op vezelvrijgave |

| Gebondenheid | Categorie 2: niet-hechtgebonden met matrix |
| Asbestsoort (vezeltype) | Amfibool aanwezig, uitgezonderd crocidoliet |
| Asbestconcentratie | Hoog ( $\geq 50\%$ ) |
| Afschermingsgraad van het gehele materiaal | Niet stootvaste afscherming |
| Toestand van het materiaal | Matig beschadigd, matig verweerd |

| # | Type | Referentie | Resultaat |
|---|---|---|---|
| 1.1 | Mengmonster | MN01 | Chrysotiel |
| 1.2 | Mengmonster | MN02 | Amosiet |

| Beschrijving | Leidingisolatie |

- Scherm in afwachting van verwijdering het asbestmateriaal af van luchtstromingen en verstoring: bijvoorbeeld door het te verpakken, te fixeren, af te dekken, signalisatie - afbakening aan te brengen, ...
- Verwijder dit asbestmateriaal zo snel mogelijk. Volg de toestand goed op.

- Hermetische zone (erkend asbestverwijderaar)  
De keuze voor een hermetische zone bij het verwijderen van leidingisolatie is noodzakelijk om de verspreiding van asbestvezels naar de omgeving te voorkomen en de veiligheid van werknemers en derden te waarborgen. Door de werkruimte volledig luchtdicht af te sluiten en onderdruk toe te passen met filtersystemen, blijven vrijkomende vezels binnen de zone en kan de luchtkwaliteit nadien gecontroleerd worden. De leidingisolatie wordt in deze zone eerst bevochtigd om stofvorming te beperken en vervolgens

zorgvuldig met handgereedschap verwijderd. Het materiaal wordt meteen dubbel verpakt in luchtdichte zakken, waarna de leidingen en de omgeving grondig gereinigd worden. Pas na een visuele controle en eventueel een luchtmeting wordt de hermetische zone vrijgegeven

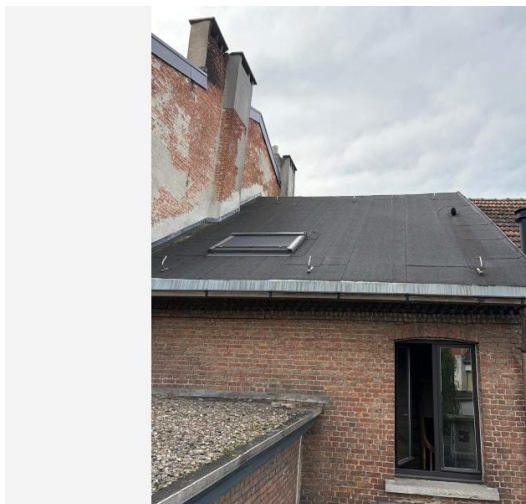
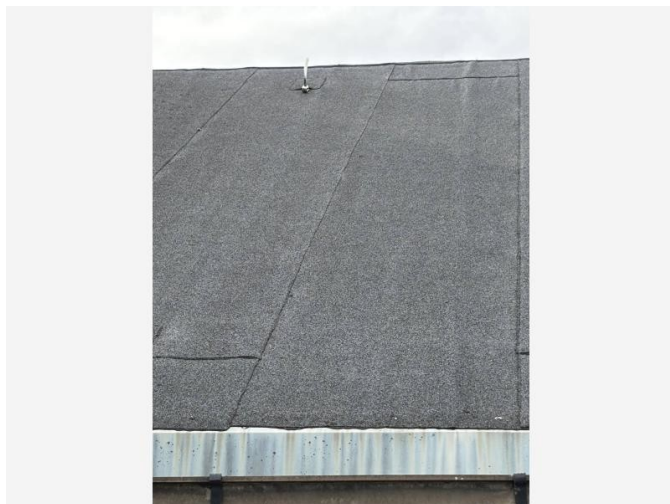
Het asbestmateriaal valt onder de mijlpaal van 2040.

Zorgvuldig beheren

| Eindbeoordeling materiaalarisico | Laag materiaalarisico en/of verlaagde kans op vezelvrijgave |

| Gebondenheid | Categorie 1: hechtgebonden in oorsprong |
| Asbestsoort (vezeltype) | Alleen chrysotiel |
| Asbestconcentratie | Laag (< 50%) |
| Afschermingsgraad van het gehele materiaal | Geheel of deels vrij aan de buitenlucht |
| Toestand van het materiaal | Licht beschadigd, licht verweerd. Intact calciumsilicaatmateriaal of categorie III 'gebondenheid' |

| Beschrijving | Roofings hoofdgebouw en klein dakje |
| Opmerking | Verdacht volgens inspectieprotocol |

- Zorg voor een veilig beheer. Vermijd het beschadigen van het asbestmateriaal. Controleer de toestand jaarlijks op wijzigingen.

- Eenvoudige handelingen: enkel door erkend asbestverwijderaar  
In dit geval mogen de werken uitsluitend worden uitgevoerd door een erkend asbestverwijderaar die beschikt over de nodige opleiding en middelen om het materiaal op een veilige manier te verwijderen vanwege bevestigingswijze van het materiaal. LET OP ENKEL INDIEN ASBESTHOUDEND.

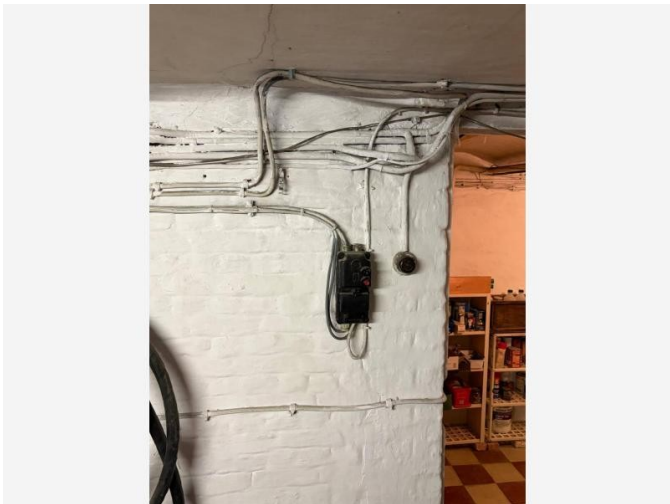
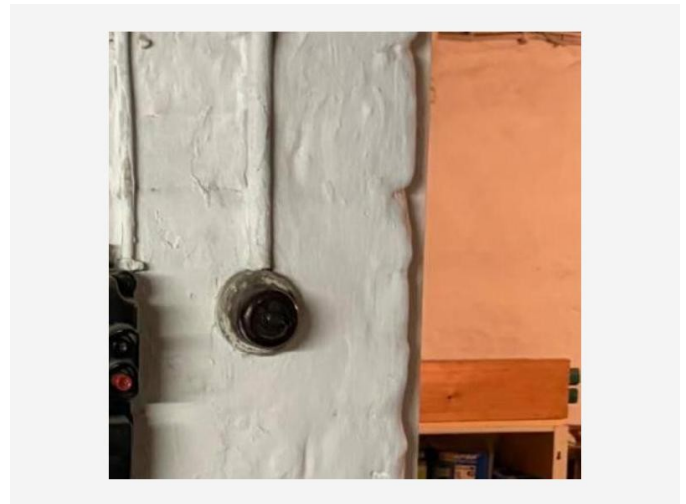
Het asbestmateriaal valt onder de mijlpaal van 2040.

Zorgvuldig beheren

| Eindbeoordeling materiaalrisico | Laag materiaalrisico en/of verlaagde kans op vezelvrijgave |

| Gebondenheid | Categorie 1: hechtgebonden in oorsprong |
| Asbestsoort (vezeltype) | Crocidoliet aanwezig |
| Asbestconcentratie | Laag (< 50%) |
| Toestand van het materiaal | Onbeschadigd, niet verweerd |

| Beschrijving | Bakeliet schakelaars |

- Zorg voor een veilig beheer. Vermijd het beschadigen van het asbestmateriaal. Controleer de toestand jaarlijks op wijzigingen.

- Eenvoudige handelingen: mag via doe-het-zelf of door werknemer(s) met opleidingsattest eenvoudige handelingen  
De keuze voor eenvoudige handelingen is aangewezen wanneer het gaat om stevig en niet-beschadigd asbesthoudend materiaal, zoals bakeliet, dat in beperkte hoeveelheid en zonder ingewikkelde technieken kan worden verwijderd

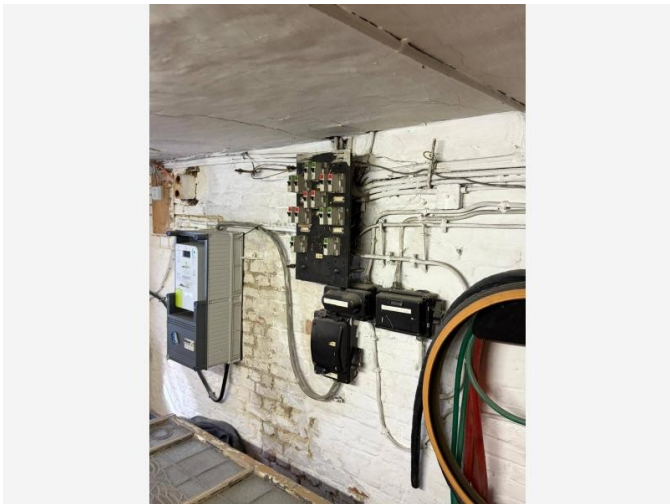
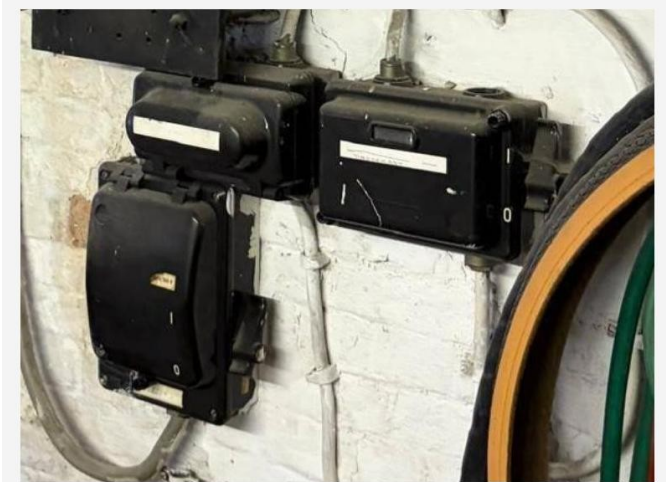
Het asbestmateriaal valt onder de mijlpaal van 2040.

Zorgvuldig beheren

| Eindbeoordeling materiaalrisico | Laag materiaalrisico en/of verlaagde kans op vezelvrijgave |

| Gebondenheid | Categorie 1: hechtgebonden in oorsprong |
| Asbestsoort (vezeltype) | Crocidoliet aanwezig |
| Asbestconcentratie | Laag (< 50%) |
| Toestand van het materiaal | Onbeschadigd, niet verweerd |

| Beschrijving | Bakeliet elektriciteits installaties/kasten |

- Zorg voor een veilig beheer. Vermijd het beschadigen van het asbestmateriaal. Controleer de toestand jaarlijks op wijzigingen.

- Eenvoudige handelingen: mag via doe-het-zelf of door werknemer(s) met opleidingsattest eenvoudige handelingen  
De keuze voor eenvoudige handelingen is aangewezen wanneer het gaat om stevig en niet-beschadigd asbesthoudend materiaal, zoals bakeliet, dat in beperkte hoeveelheid en zonder ingewikkelde technieken kan worden verwijderd

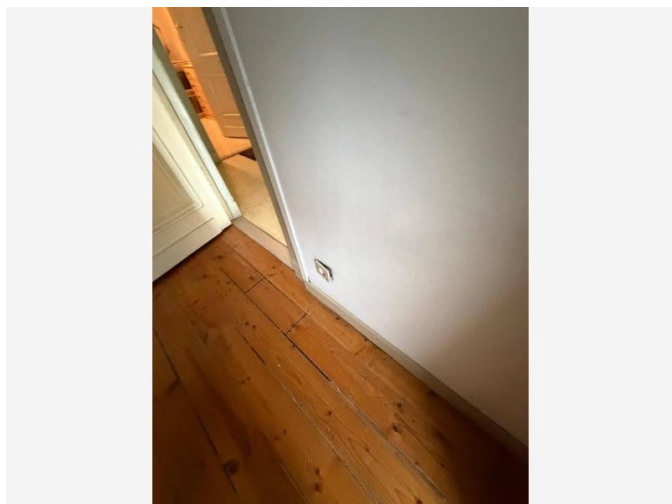
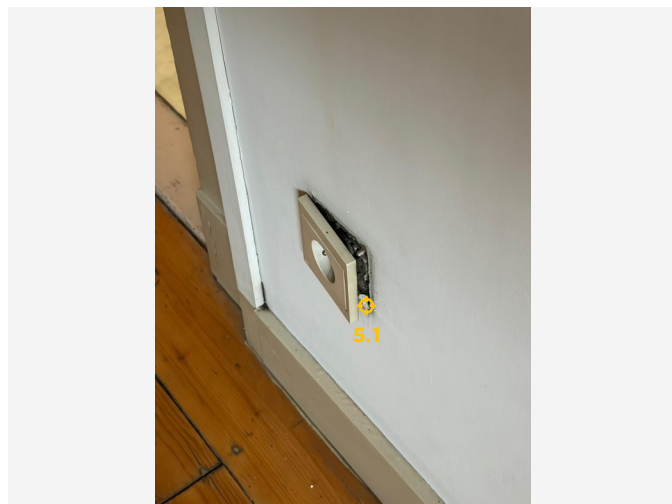
## Fiche 5: Pleisterwerk muren

Geen asbest

| # | Type | Referentie | Resultaat |
|---|---|---|---|
| 5.1 | Mengmonster | MN03 | Geen asbest |

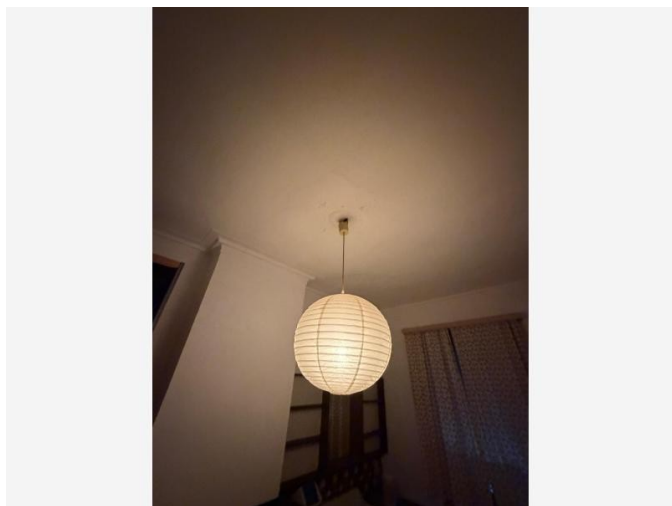
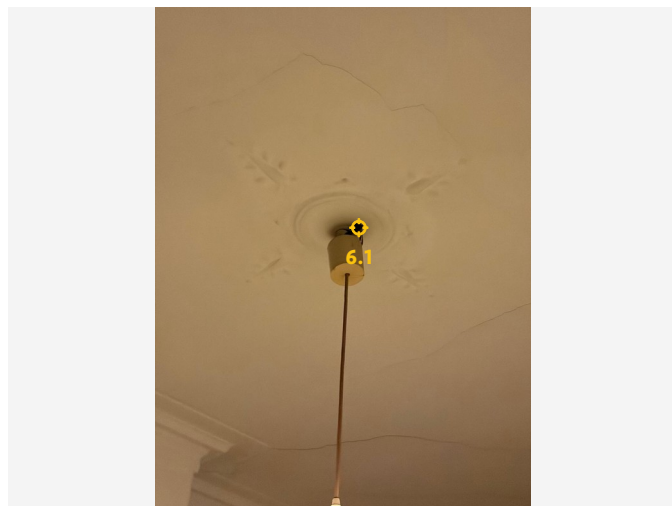
## Fiche 6: Pleisterwerk plafonds

Geen asbest

| # | Type | Referentie | Resultaat |
|---|---|---|---|
| 6.1 | Mengmonster | MN04 | Geen asbest |

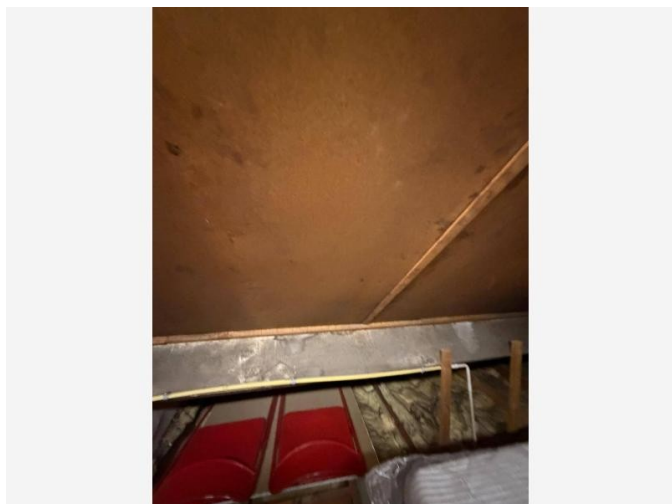
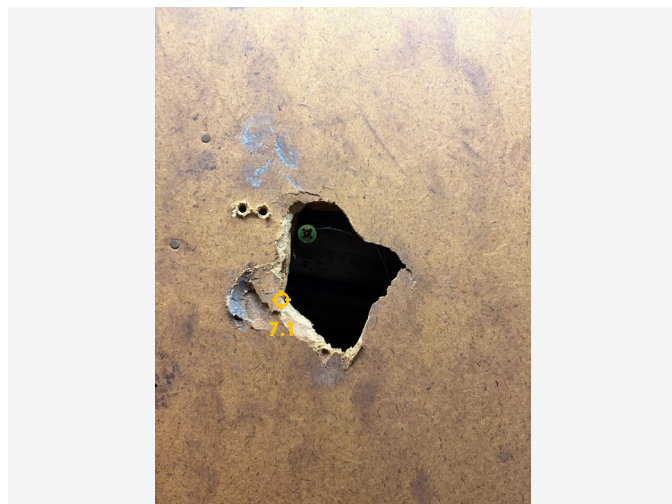
Geen asbest

| # | Type | Referentie | Resultaat |
|---|---|---|---|
| 7.1 | Puntmonster | MN06 | Geen asbest |

| Beschrijving | Onderdak |

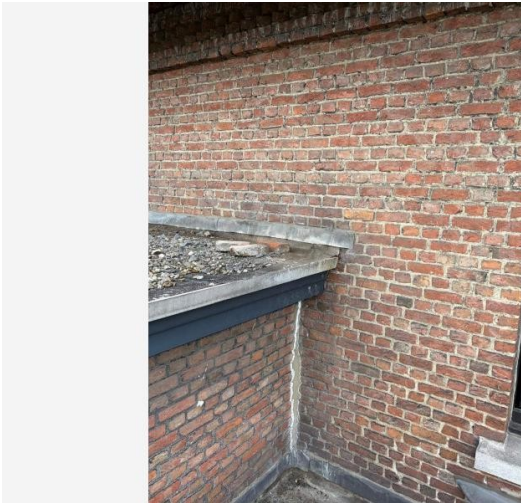
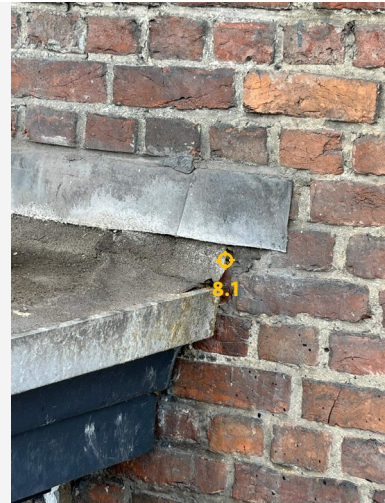
Geen asbest

| # | Type | Referentie | Resultaat |
|---|---|---|---|
| 8.1 | Puntmonster | MN01x | Geen asbest |

| Beschrijving | Roofing dak v2 |
| Opmerking | In laboanalyse staat MN01 (per ongeluk zelfde benaming gegeven als eerste staal (leidingisolatie)) |
