# Asbestinventarisatattest

Buurtspoorwegstraat 107, 8450 Bredene

Attestnummer : 20260226-000082.000

**Niet-asbestveilig**

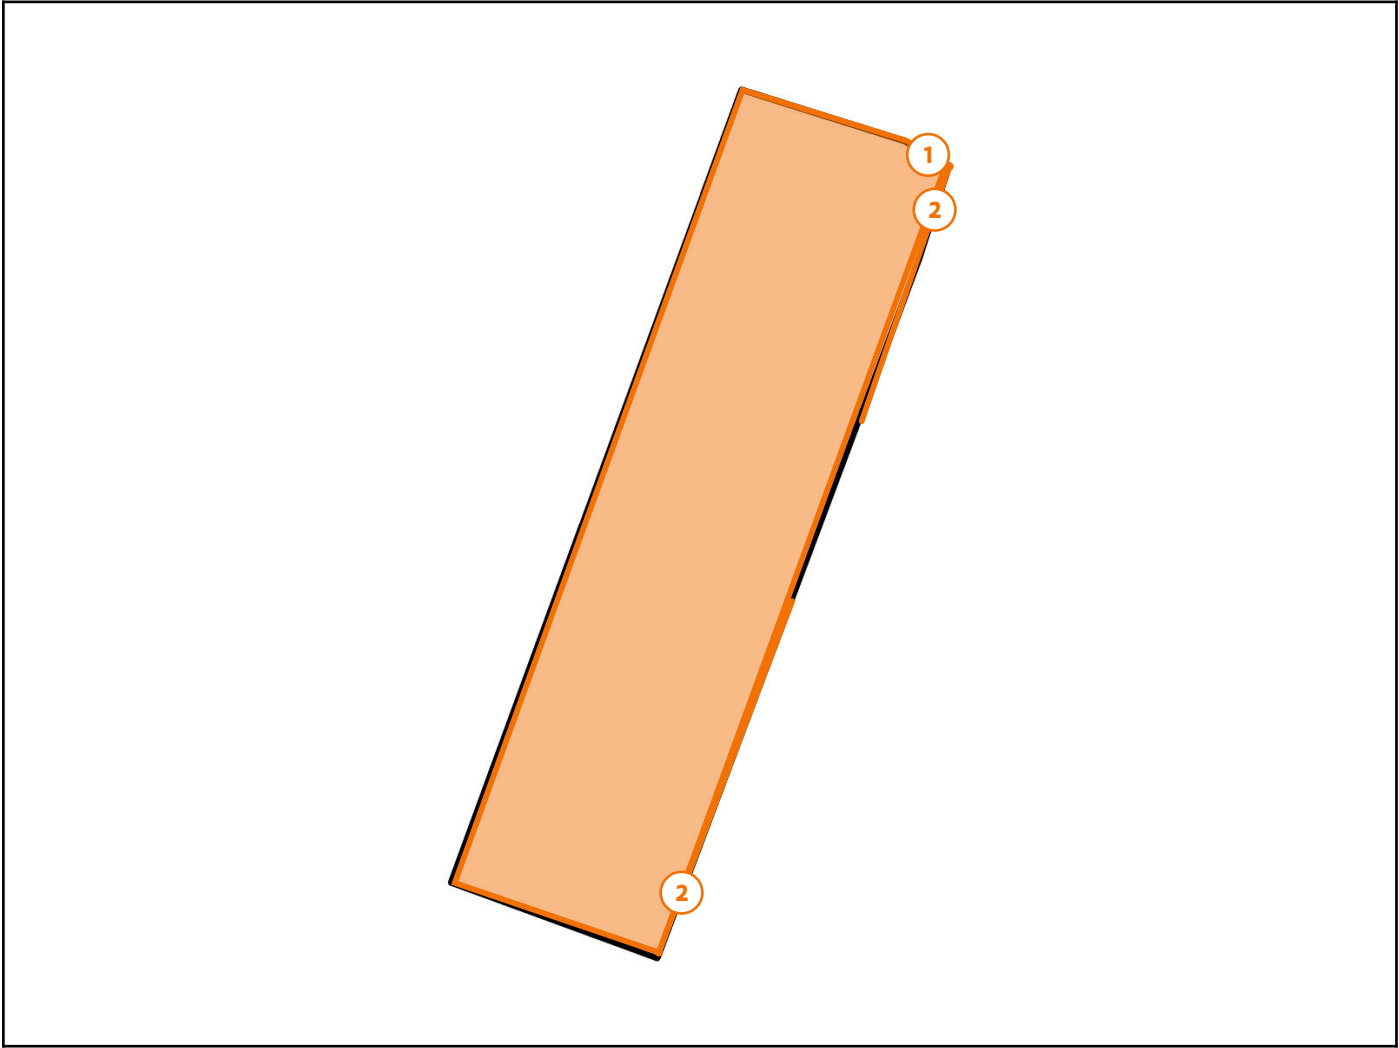
# Plan 1.14: Dak(en)

| Beschrijving | Type | Actie |
|---|---|---|
| 1. Dak bestaande uit leien | Asbestmateriaal | Verwijderen |
| 2. Gevel met leien | Asbestmateriaal | Verwijderen |

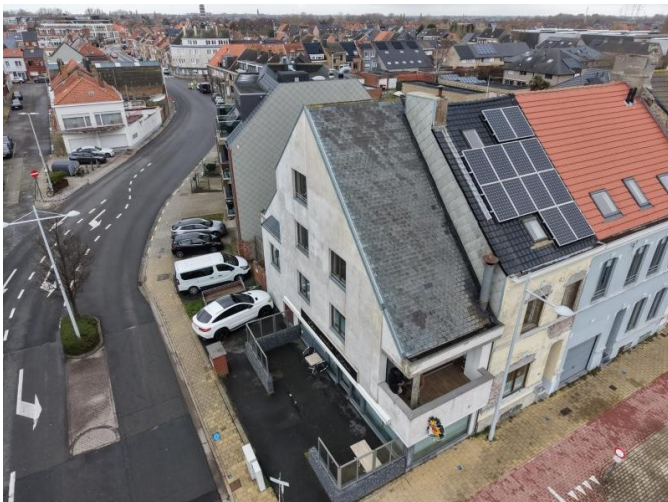
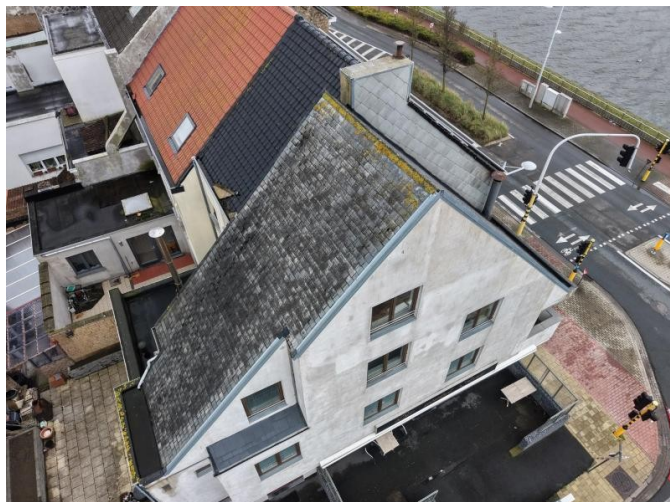
| Eindbeoordeling materiaalrisico | Verhoogd materiaalrisico en/of verhoogde kans op vezelvrijgave |

| Asbestsoort (vezeltype) | Crocidoliet aanwezig |
| Toestand van het materiaal | Matig beschadigd, matig verweerd |

| Beschrijving | Dak bestaande uit leien |
| Asbestmateriaal | Dak- en gevelbekleding - Lei, shingle |
| Opmerking | Het dak was tijdens de inspectie niet (op een veilige manier) bereikbaar. De hoeveelheid is een zo nauwkeurig mogelijke opmeting. Hieraan kunnen evenwel geen rechten worden ontleend. |

Het asbestmateriaal valt onder de mijlpaal van 2034.

- Verwijder dit asbestmateriaal zo snel mogelijk. Volg de toestand goed op.
- Hemelwater dat afspoelt van asbestcement daken of gevels kan asbestdeeltjes bevatten. Gebruik het enkel voor gesloten circuits (bv. spoelen toiletten). Reinig na het vervangen van het dak of de gevel de dakgoten en regenwaterput of -ton om asbesthoudend sediment of slib te verwijderen
- Voer bijkomende staalname(s) uit.

- Eenvoudige handelingen: mag via doe-het-zelf of door werknemer(s) met opleidingsattest eenvoudige handelingen  
Deze toepassing kan door een aannemer die over een opleidingsattest eenvoudige handelingen beschikt of door een particulier (doe-het-zelf), verwijderd worden indien er geen verhoogd risico op vrijgave van asbestvezels (max. concentratie 0,01 vezels/cm<sup>3</sup> - CODEX Art. VI.3-54) ontstaat en de toepassing voorafgaand wordt gefixeerd/bevochtigd; de individuele elementen zonder machinale werktuigen (boormachine, slijpschijf, hogedrukreiniger,...) en zonder breken of gooien een voor een losgemaakt worden; en ten slotte dubbel en luchtdicht verpakt weggevoerd worden naar een erkend afvalpunt (recyclagepark).

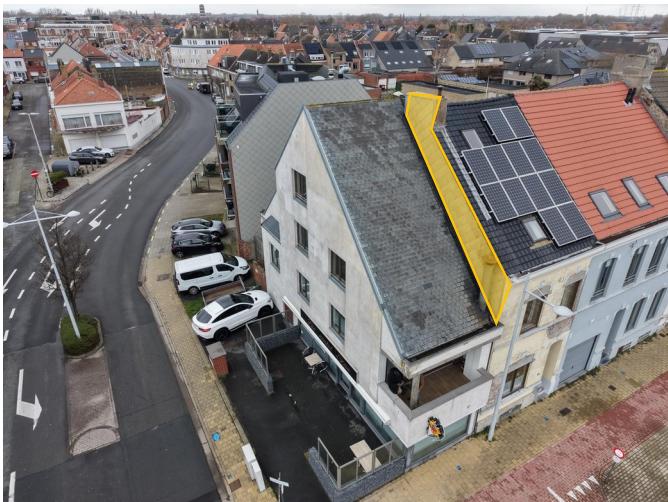
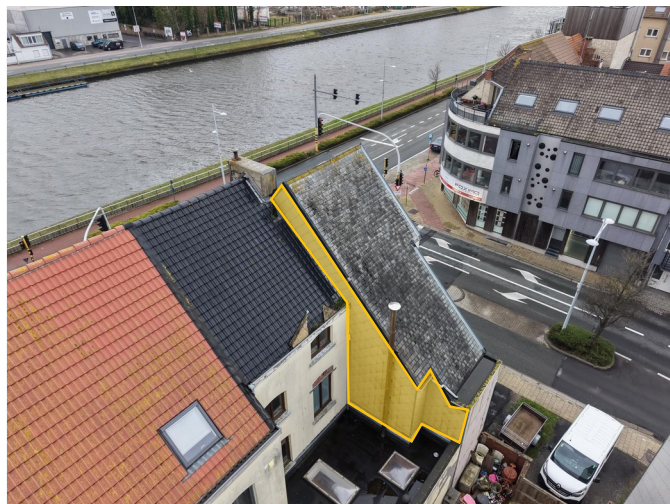
| Eindbeoordeling materiaalrisico | Verhoogd materiaalrisico en/of verhoogde kans op vezelvrijgave |

| Asbestsoort (vezeltype) | Crocidoliet aanwezig |
| Toestand van het materiaal | Matig beschadigd, matig verweerd |

| Beschrijving | Gevel met leien |
| Asbestmateriaal | Dak- en gevelbekleding - Lei, shingle |
| Opmerking | De hoeveelheid is een zo nauwkeurig mogelijke opmeting. Hieraan kunnen evenwel geen rechten worden ontleend. De leien waren niet (op een veilige manier) bereikbaar tijdens de inspectie. |

Het asbestmateriaal valt onder de mijlpaal van 2034.

- Verwijder dit asbestmateriaal zo snel mogelijk. Volg de toestand goed op.
- Hemelwater dat afspoelt van asbestcement daken of gevels kan asbestdeeltjes bevatten. Gebruik het enkel voor gesloten circuits (bv. spoelen toiletten). Reinig na het vervangen van het dak of de gevel de dakgoten en regenwaterput of -ton om asbesthoudend sediment of slib te verwijderen

- Eenvoudige handelingen: mag via doe-het-zelf of door werknemer(s) met opleidingsattest eenvoudige handelingen  
Deze toepassing kan door een aannemer die over een opleidingsattest eenvoudige handelingen beschikt of door een particulier (doe-het-zelf), verwijderd worden indien er geen verhoogd risico op vrijgave van asbestvezels (max. concentratie 0,01 vezels/cm<sup>3</sup> - CODEX Art. VI.3-54) ontstaat en de toepassing voorafgaand wordt gefixeerd/bevochtigd; de individuele elementen zonder machinale werktuigen (boormachine, slijpschijf, hogedrukreiniger,...) en zonder breken of gooien een voor een losgemaakt worden; en ten slotte dubbel en luchtdicht verpakt weggevoerd worden naar een erkend afvalpunt (recyclagepark).

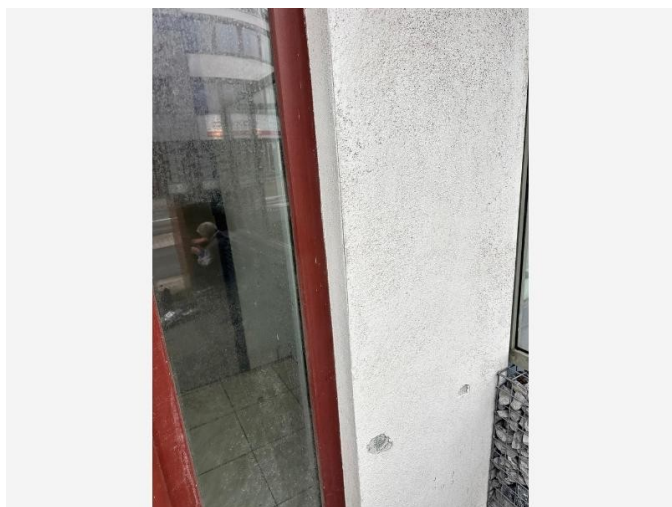
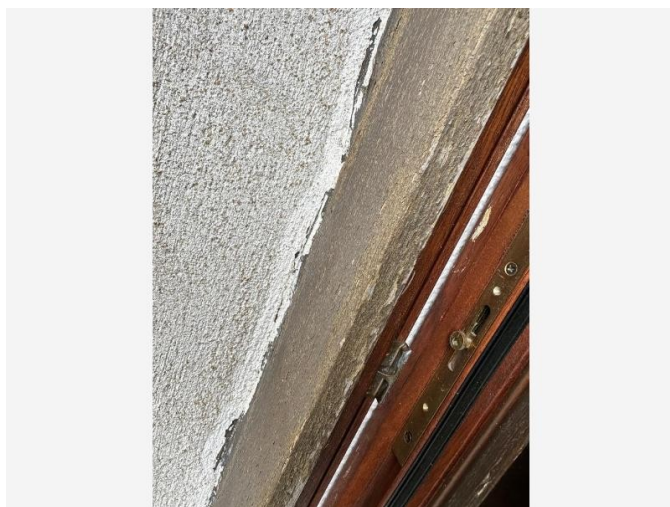
### Fiche 12: Kit aan de ramen

| Beschrijving | Notitie | Terug te vinden op plannen |
|---|---|---|
| Fiche 12: Kit aan de ramen | De kit aan de ramen is niet asbestverdacht. | - |
