# Asbestinventarisatetest

Prekersstraat 57, 2000 Antwerpen  
Gemeenschappelijke delen

Attestnummer : 20240906-000353.000

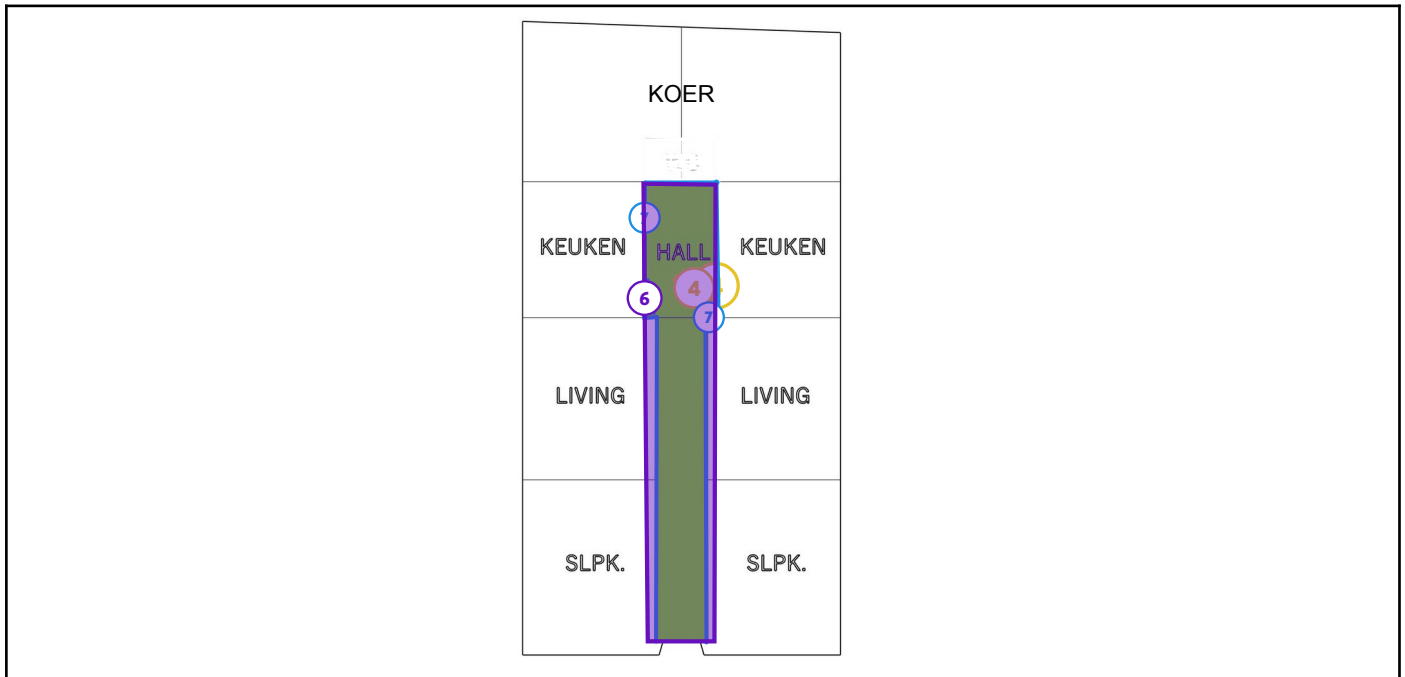
## Plan 1.2: Gelijkvloers

Beschrijving	Type	Actie
4. Bakkeliet (gelijkvloers)	Asbestmateriaal	Zorgvuldig beheren
6. Valse plafonds trappenhal	Advies	-
7. Pleisterwerk muren trap	Geen asbest	-
7.1 Code: M1	Mengmonster	-

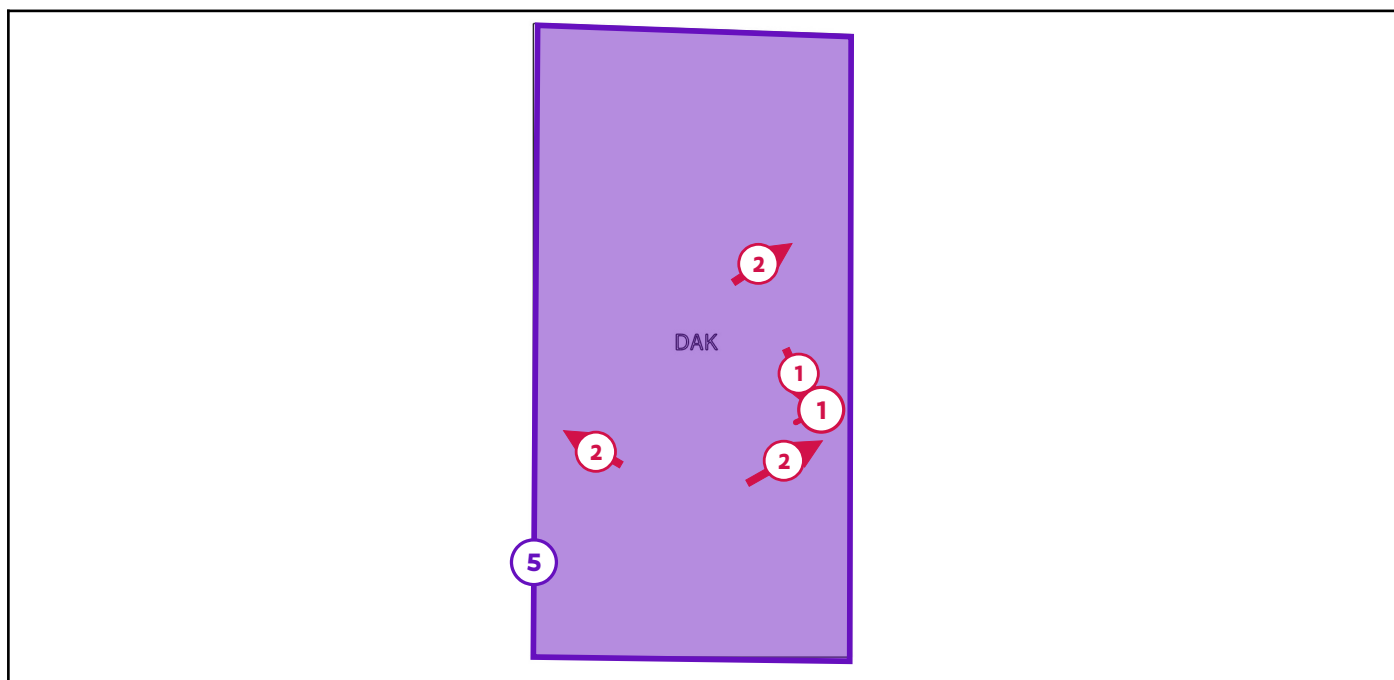
## Plan 1.6: Dak

Beschrijving	Type	Actie
1. Rookgaskanaal	Asbestmateriaal	Dringend verwijderen
2. Rookgaskanalen (dak)	Asbestmateriaal	Dringend verwijderen
5. Roofing (dak)	Advies	-

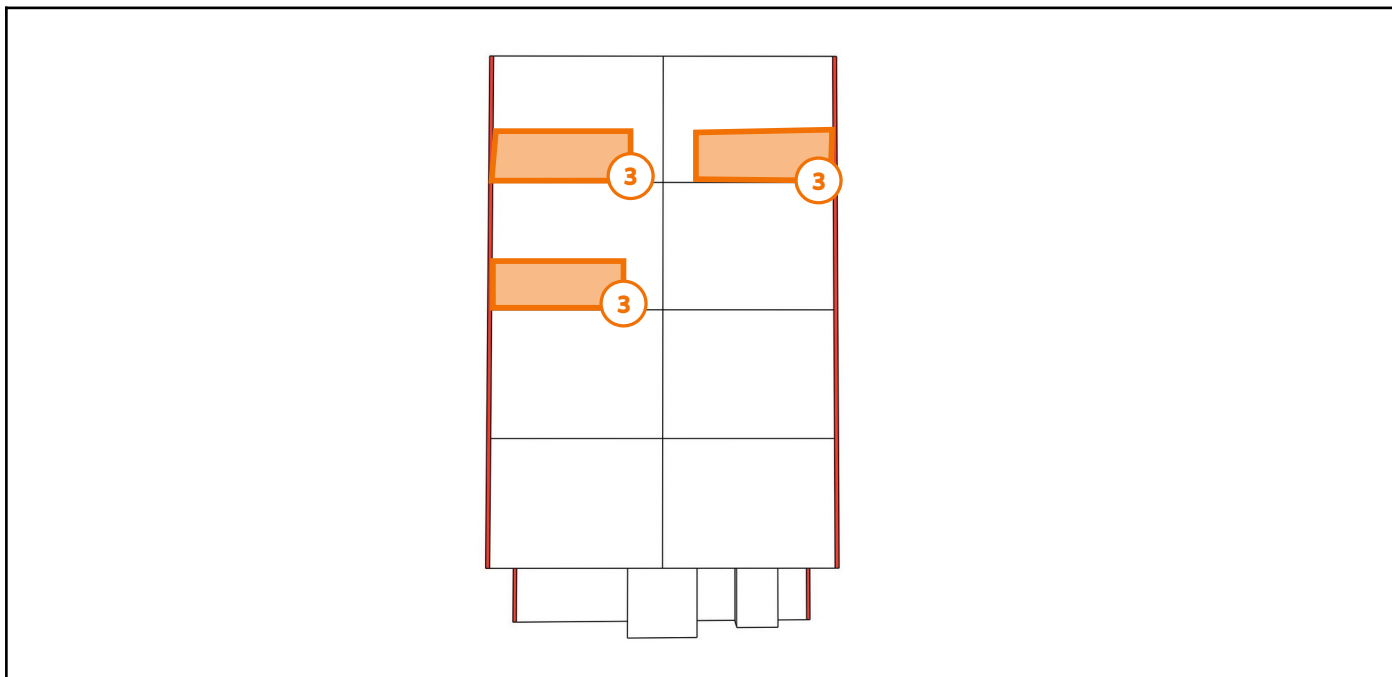
## Plan 1.8: Achtergevel

Beschrijving	Type	Actie
3. Gevelleien	Asbestmateriaal	<a href="#">Verwijderen</a>

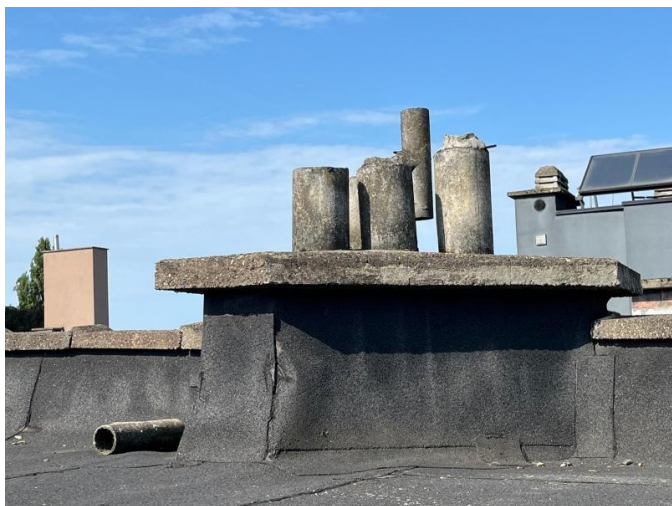
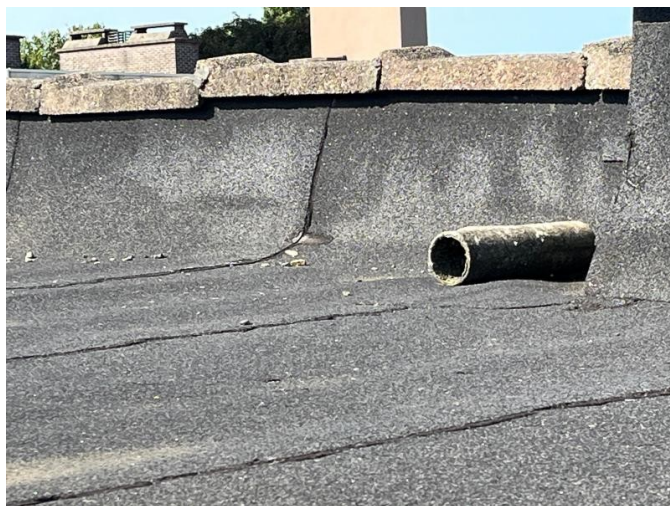
# Fiche 1: Rookgaskanaal

Asbestmateriaal - afvalstof

Het asbestmateriaal valt onder de mijlpaal van 2040.

**Dringend verwijderen**

- Verwijder het asbestafval.

- Eenvoudige handelingen: mag via doe-het-zelf of door werknemer(s) met opleidingsattest eenvoudige handelingen  
Hechtgebonden asbest. Gebruik de correcte beschermingsmiddelen (tyvek, handschoenen, FFP-3 masker) fixeër het materiaal alvorens te verwijderen en verpak het afval met dubbele plasticfolie.

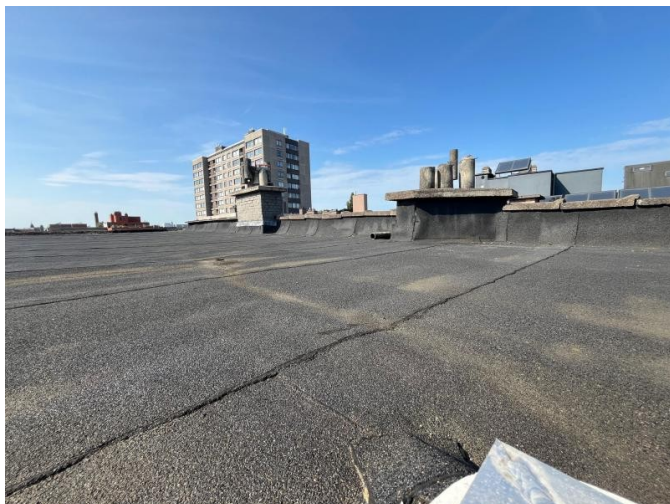
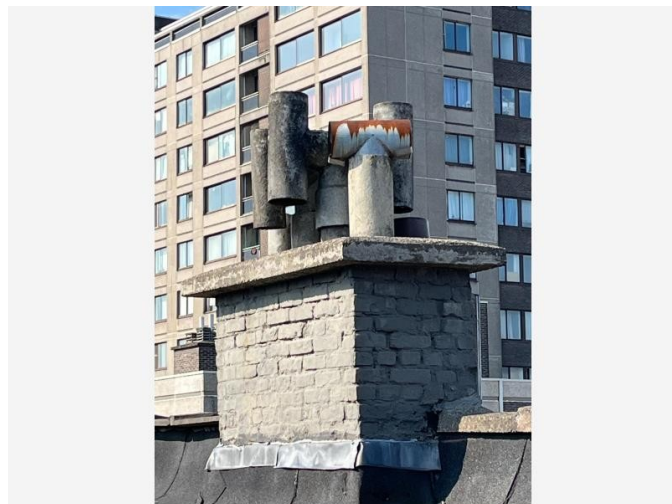
Het asbestmateriaal valt onder de mijlpaal van 2034.

**Dringend verwijderen**

Eindbeoordeling materiaalrisico	Hoog materiaalrisico en/of hoge kans op vezelvrijgave
---------------------------------	---

Gebondenheid	Categorie 1: hechtgebonden in oorsprong
Asbestsoort (vezeltype)	Crocidoliet aanwezig
Asbestconcentratie	Laag (< 50%)
Afschermingsgraad van het gehele materiaal	Geheel of deels vrij aan de buitenlucht
Toestand van het materiaal	Zwaar beschadigd, zwaar verweerd

Beschrijving	Rookgaskanalen (dak)
Omgeving	Buiten
Primaire drager	Plat dak
Asbestmateriaal	Rookgaskanaal
Bindmiddel van asbestmateriaal	Cement
Gebondenheid op basis van bindmiddel	Hecht
Hoeveelheid (lengte - omtrek - dikte - aantal)	<ul style="list-style-type: none"><li>• 0,30 m - 20,00 cm - 1,00 cm - 12 stuks</li></ul>
Totaal volume	0,007 m <sup>3</sup>
Eenvoudig bereikbaar	Ja
Bevestigingswijze	<ul style="list-style-type: none"><li>• Geklemd</li></ul>
Identificatiemethode	Vaststelling zonder monsternamen
Destructieve handeling voor identificatie	Nee
Opmerking	Er staan 4 rookgaskanalen per schouw op het dak.

- Zorg voor een veilig beheer. Vermijd het beschadigen van het asbestmateriaal. Controleer de toestand jaarlijks op wijzigingen.
- Verwijder dit asbestmateriaal zo snel mogelijk. Volg de toestand goed op.

- Eenvoudige handelingen: mag via doe-het-zelf of door werknemer(s) met opleidingsattest eenvoudige handelingen  
Hechtgebonden asbest. Demonteer schoorsteentjes door het materiaal er rond vrij te maken. Gebruik de correcte beschermingsmiddelen (tyvek, handschoenen, FFP-3 masker) fixeert het materiaal alvorens te verwijderen en verpak het afval met dubbele plasticfolie.

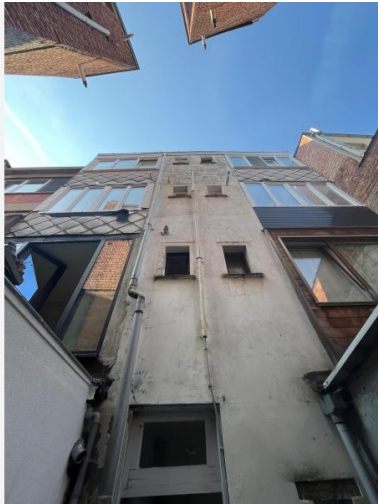
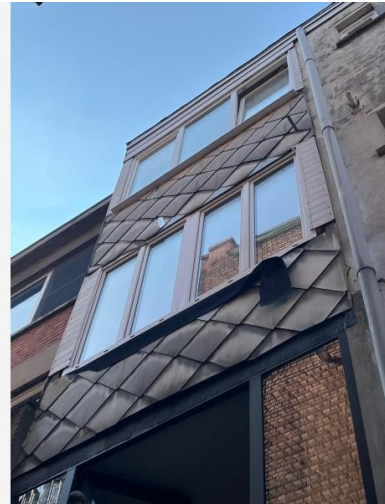
Het asbestmateriaal valt onder de mijlpaal van 2034.

Verwijderen

Eindbeoordeling materiaalrisico	Laag materiaalrisico en/of verlaagde kans op vezelvrijgave
---------------------------------	--

Beschrijving	Gevelleien
Omgeving	Buiten
Primaire drager	Wand buitenschil
Asbestmateriaal	Dak- en gevelbekleding - Lei, shingle
Bindmiddel van asbestmateriaal	Cement
Gebondenheid op basis van bindmiddel	Hecht
Hoeveelheid (oppervlakte - aantal)	<ul style="list-style-type: none"><li>• 8,00 m<sup>2</sup> - 1 stuk</li></ul>
Totale oppervlakte	8,00 m <sup>2</sup>
Eenvoudig bereikbaar	Ja
Bevestigingswijze	<ul style="list-style-type: none"><li>• Geklemd</li></ul>
Identificatiemethode	Vaststelling zonder monstername
Destructieve handeling voor identificatie	Nee

- Zorg voor een veilig beheer. Vermijd het beschadigen van het asbestmateriaal. Controleer de toestand jaarlijks op wijzigingen.

- Eenvoudige handelingen: mag via doe-het-zelf of door werknemer(s) met opleidingsattest eenvoudige handelingen  
Hechtgebonden asbest. Demonteer de leien door ze los te haken. Gebruik de correcte beschermingsmiddelen (tyvek, handschoenen, FFP-3 masker) fixeër het materiaal alvorens te verwijderen en verpak het afval met dubbele plasticfolie.

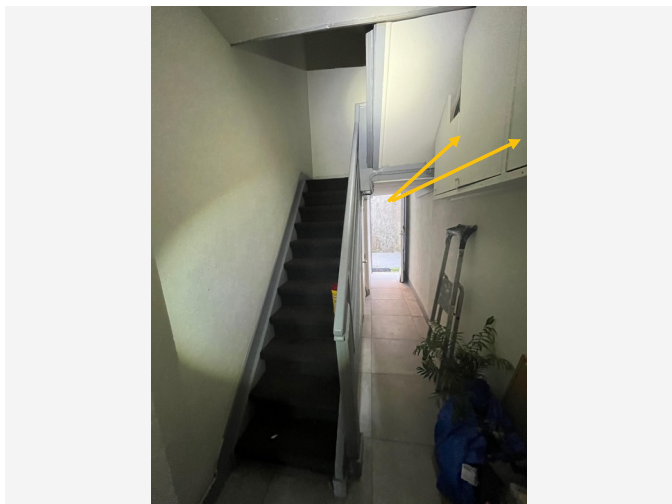
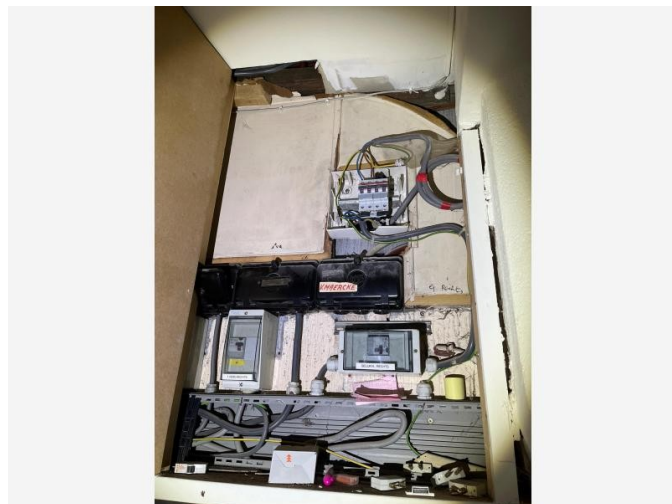
Het asbestmateriaal valt onder de mijlpaal van 2040.

Zorgvuldig beheren

Eindbeoordeling materiaalrisico	Laag materiaalrisico en/of verlaagde kans op vezelvrijgave
---------------------------------	--

Gebondenheid	Categorie 1: hechtgebonden in oorsprong
Asbestsoort (vezeltype)	Crocidoliet aanwezig
Asbestconcentratie	Laag (< 50%)
Afschermingsgraad van het gehele materiaal	Geheel of deels (ook) vrij aan de binnenlucht
Toestand van het materiaal	Onbeschadigd, niet verweerd

Beschrijving	Bakkeliet (gelijkvloers)
Omgeving	Binnen
Primaire drager	Communicatie en elektrische infrastructuur en uitrusting
Asbestmateriaal	Plaat, paneel, tablet - Type Bakeliet
Bindmiddel van asbestmateriaal	Kunststof of -hars
Gebondenheid op basis van bindmiddel	Hecht
Hoeveelheid (oppervlakte - dikte - aantal)	• 0,20 m <sup>2</sup> - 0,50 cm - 1 stuk
Totaal volume	0,001 m <sup>3</sup>
Eenvoudig bereikbaar	Ja
Bevestigingswijze	• Geschroefd
Identificatiemethode	Vaststelling zonder monstername
Destructieve handeling voor identificatie	Nee

- Zorg voor een veilig beheer. Vermijd het beschadigen van het asbestmateriaal. Controleer de toestand jaarlijks op wijzigingen.

- Eenvoudige handelingen: mag via doe-het-zelf of door werknemer(s) met opleidingsattest eenvoudige handelingen  
Hechtgebonden asbest. Demonteer de toepassing door ze los te schroeven. Gebruik de correcte beschermingsmiddelen (tyvek, handschoenen, FFP-3 masker) fixeer het materiaal alvorens te verwijderen en verpak het afval met dubbele plasticfolie.

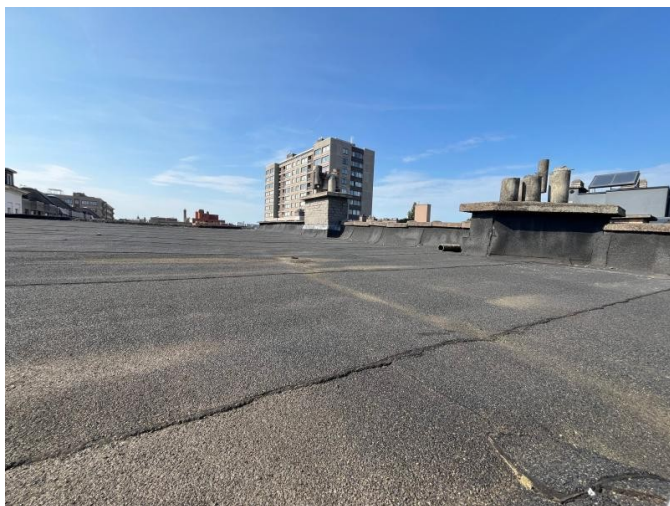
Het dak werd in 2012 vernieuwd.

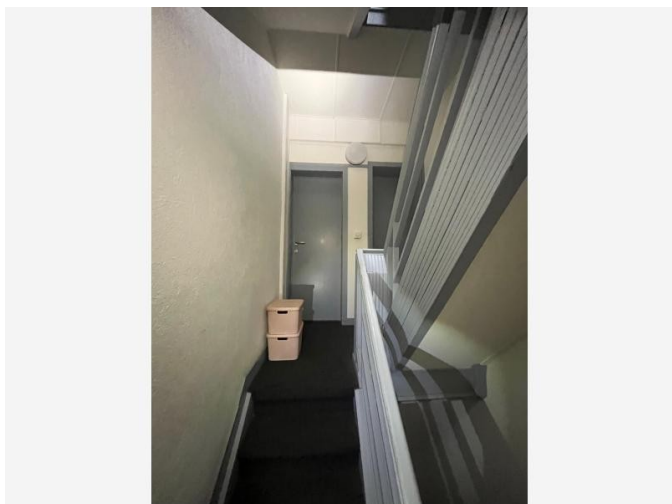
De plafonds zijn niet bepleisterd.

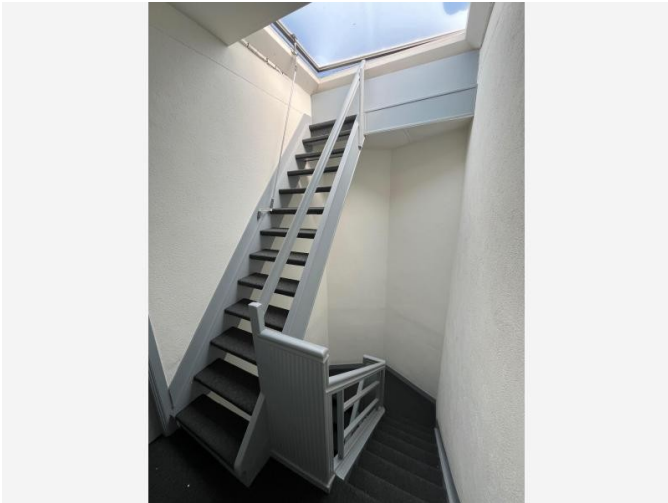
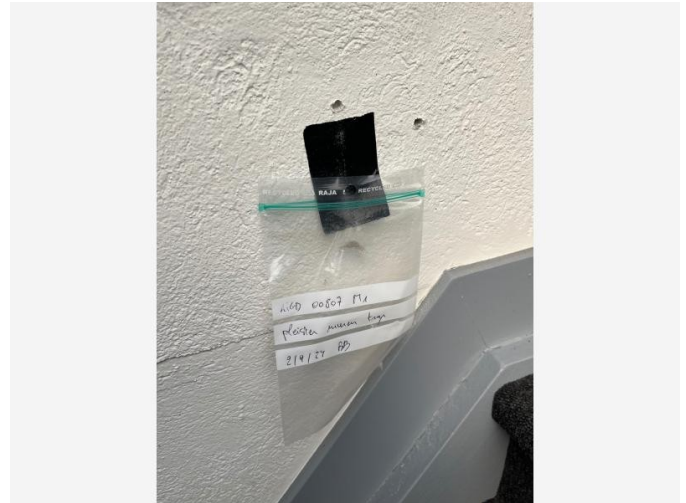
# Fiche 7: Pleisterwerk muren trap

Geen asbest

#	Type	Referentie	Resultaat
7.1	Mengmonster	M1	Geen asbest
