Asbestinventarisatetest

Du Chastellei 43, 2170 Antwerpen

Attestnummer : 20260122-000225.000

Uitgegeven op : 22.01.2026

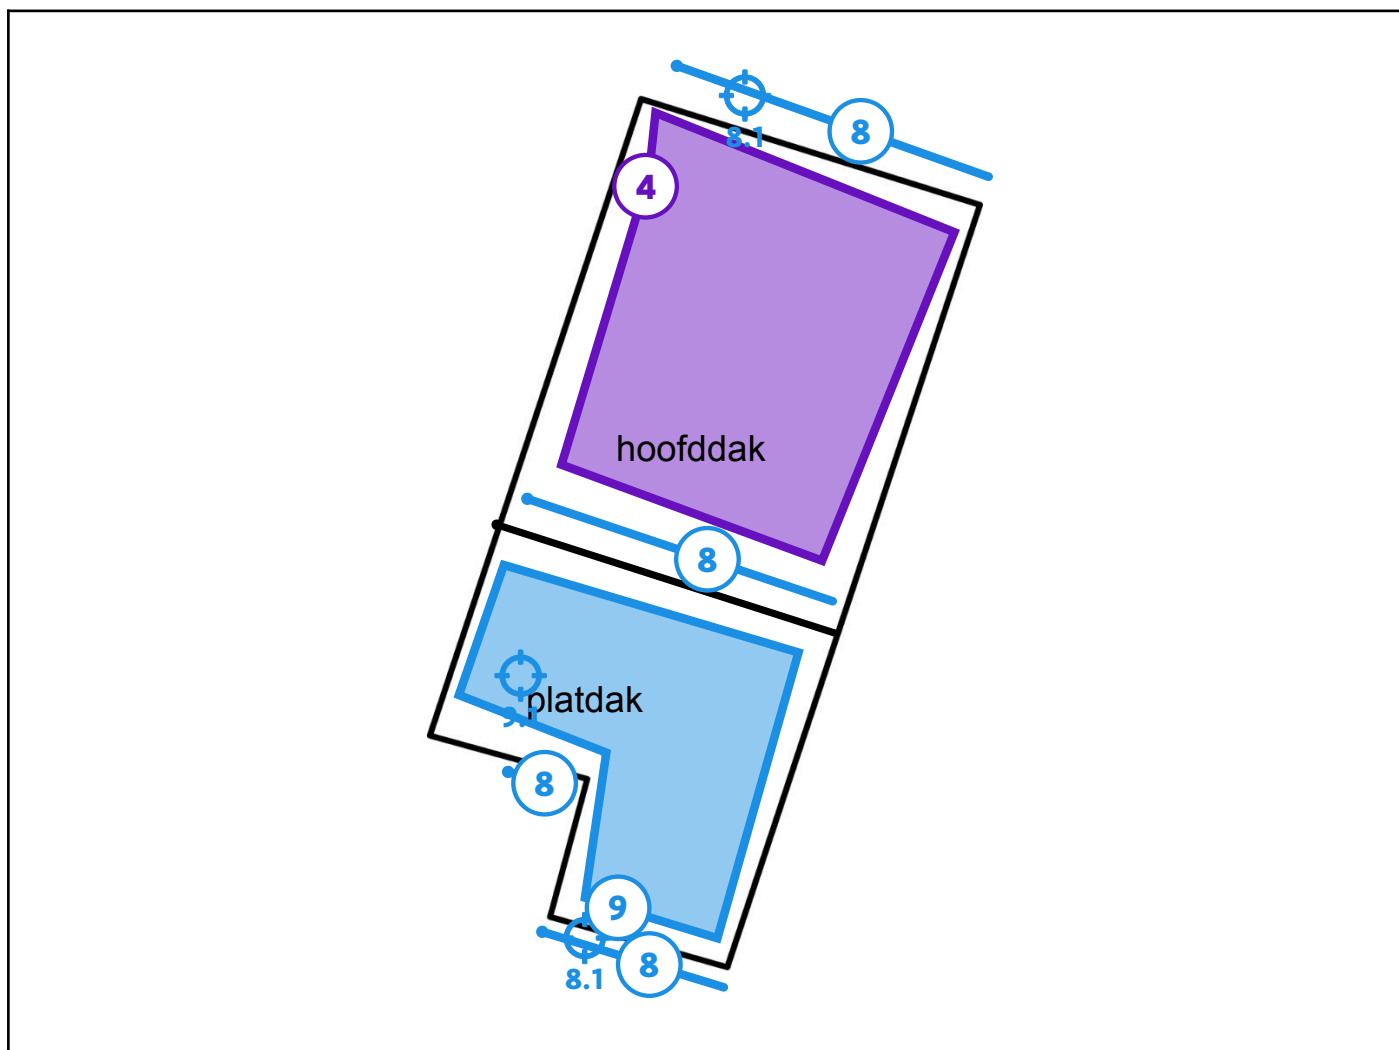
Plan 1.1: plan dak

Beschrijving	Type	Actie
4. Hoofddak	Beperking	-
8. Crepi buitentoepassing (met staalname)	Geen asbest	-
8.1 Code: crepi	Mengmonster	-
9. Roofing (met staalname)	Geen asbest	-
9.1 Code: roofing	Puntmonster	-

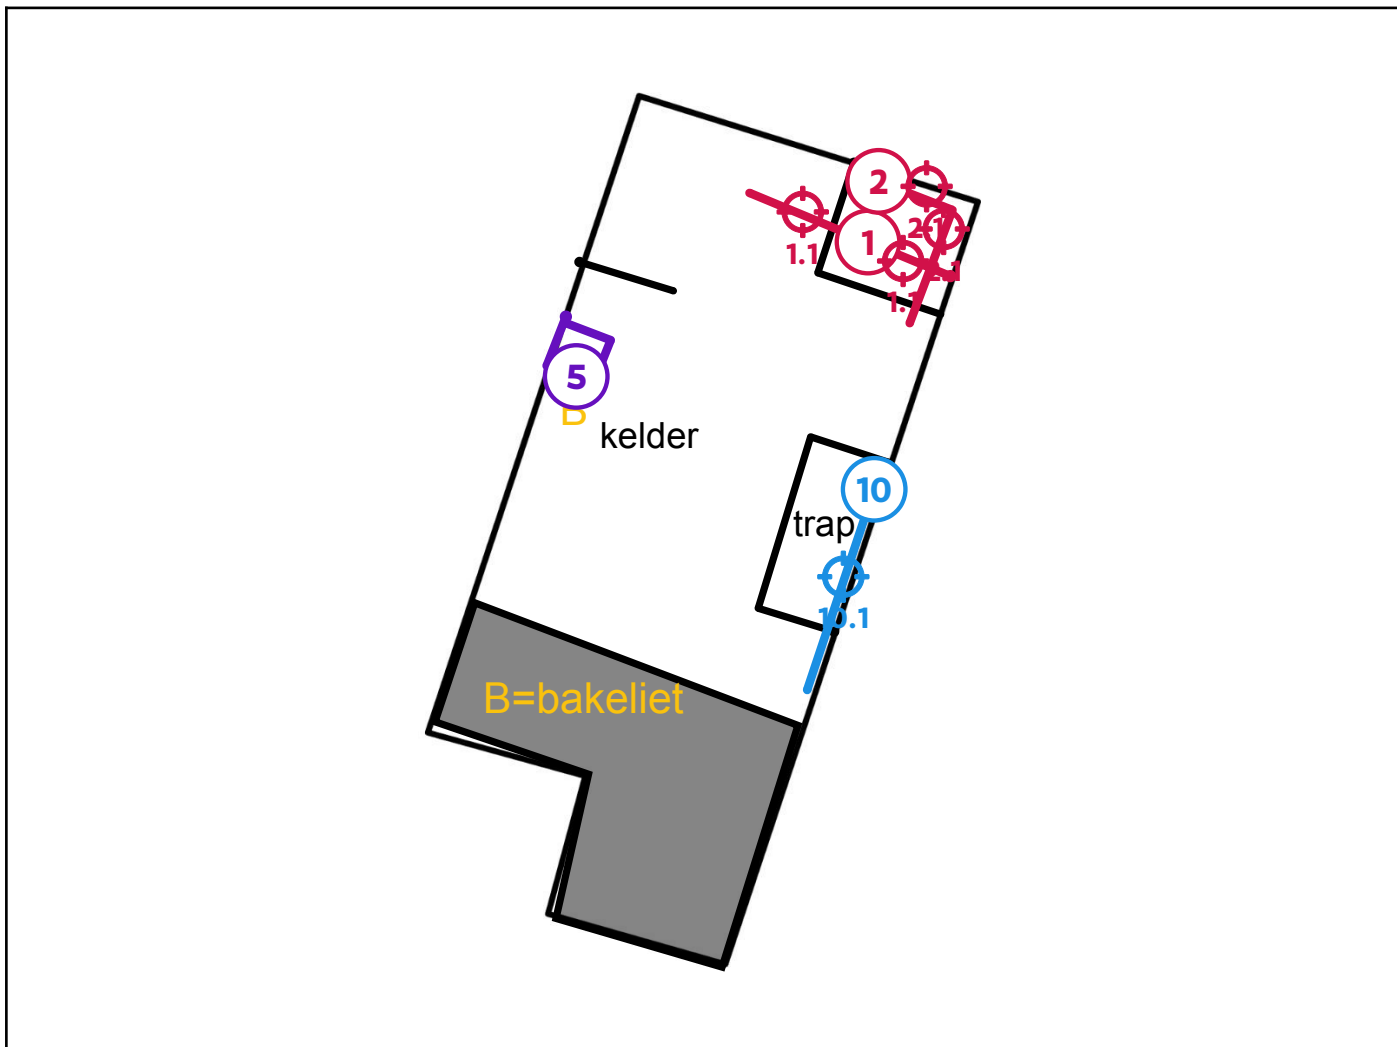
Plan 1.2: plan kelder

Beschrijving	Type	Actie
1. Leidingisolatie: verdacht recht (staalname)	Asbestmateriaal	Dringend verwijderen
1.1 Code: recht	Mengmonster	-
2. Leidingisolatie: verdacht bocht (staalname)	Asbestmateriaal	Dringend verwijderen
2.1 Code: bocht	Mengmonster	-
3. Bakeliet toep.(schakelaars-stopcontact.-verdeel dozen-radiator knoppen)	Asbestmateriaal	Zorgvuldig beheren
5. schouw	Beperking	-

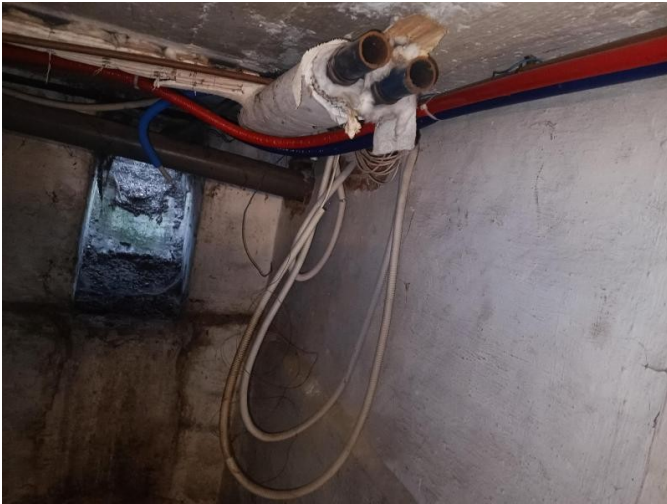
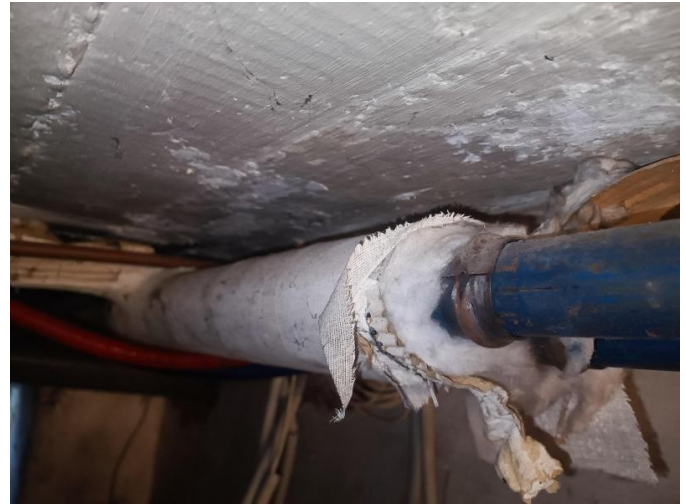
Eindbeoordeling materiaalrisico	Hoog materiaalrisico en/of hoge kans op vezelvrijgave
---------------------------------	---

Gebondenheid	Categorie 2: niet-hechtgebonden met matrix
Asbestsoort (vezeltype)	Amfibool aanwezig, uitgezonderd crocidoliet
Asbestconcentratie	Hoog ($\geq 50\%$)
Afschermingsgraad van het gehele materiaal	Geheel of deels (ook) vrij aan de binnenlucht
Toestand van het materiaal	Zwaar beschadigd, zwaar verweerd

#	Type	Referentie	Resultaat
1.1	Mengmonster	recht	Amosiet, Chrysotiel

Beschrijving	Leidingisolatie: verdacht recht (staalname)
Omgeving	Binnen
Primaire drager	HVAC infrastructuur en uitrusting
Asbestmateriaal	In-situ afwerkingslagen - Thermische isolatie
Bindmiddel van asbestmateriaal	Gips - kalk
Gebondenheid op basis van bindmiddel	Niet-hechtgebonden
Hoeveelheid (lengte - omtrek - dikte - aantal)	<ul style="list-style-type: none">• 6,00 m - 20,00 cm - 1,00 cm - 1 stuk
Totaal volume	0,012 m ³
Eenvoudig bereikbaar	Ja
Bevestigingswijze	<ul style="list-style-type: none">• Verlijmd, ingegoten, versmeerd
Identificatiemethode	Een monstername door de asbestdeskundige met laboanalyse door een asbestlabo.
Destructieve handeling voor identificatie	Nee
Opmerking	<p>De vermelde lengtes, omtrekken en diktes betreffen een bereedeneerde schatting. Er worden geen rechten verleend aan deze lengtes, omtrekken en diktes . De dikte is een schatting die voorkomt uit de monsterplaatsen en is daarom niet altijd representatief.</p> <p>Er werden mengmonsters genomen volgens de richtlijnen van het inspectieprotocol.</p> <p>Er kunnen bijkomende stalen genomen worden om bepaalde zones uit te sluiten.</p>

Dringend verwijderen

- Sluit de ruimte luchtdicht af en vermijd het betreden van de ruimte.
- Scherm in afwachting van verwijdering het asbestmateriaal af van luchtstromingen en verstoring: bijvoorbeeld door het te verpakken, te fixeren, af te dekken, signalisatie - afbakening aan te brengen, ...
- Verwijder dit asbestmateriaal zo snel mogelijk. Volg de toestand goed op.

- Hermetische zone (erkend asbestverwijderaar)
Toepassing mag niet door doe-het-zelf of opgeleid aannemer 8 basis asbest verwijderd worden! HZ Erkend asbestverwijderaar : Gipsisolatie wordt losgesneden van dragermateriaal (leiding), asbesthoudend gips zal gemakkelijk verbrossen en is losgebonden. Om geen asbestvezels te verspreiden naar de omgeving, dient dit in hermetische zone verwijderd te worden. Verzamel best zoveel mogelijk bewijsdocumenten na verwijdering voor een actualisatie van uw attest (facturen, stortingsbewijs en foto's). Asbest insluiten mag niet tenzij dit in afwachting van verwijdering nodig is om het risico te verlagen of om het veilig te beheren (tijdelijk afdekken) Zie ook link Zie <https://ovam.vlaanderen.be/wie-mag-wat-verwijderen>
<https://ovam.vlaanderen.be/voorzorgsmaatregelen-bij-asbestverwijdering>
<https://ovam.vlaanderen.be/asbestafval-afvoeren> Zie ook wetgevend kader (website van de OVAM en CODEX

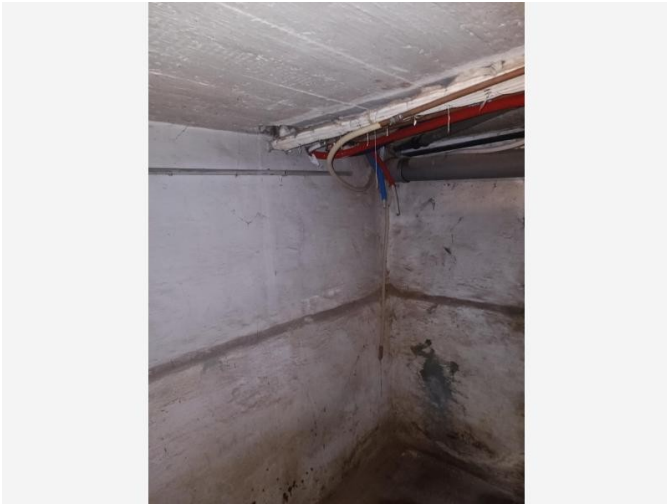
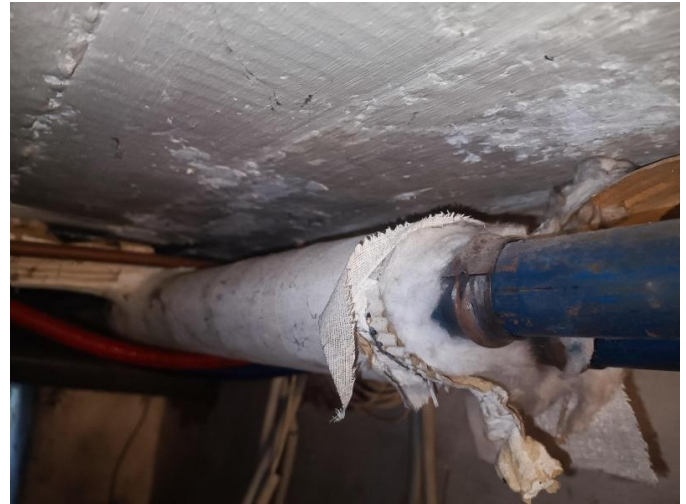
Eindbeoordeling materiaalrisico	Hoog materiaalrisico en/of hoge kans op vezelvrijgave
---------------------------------	---

Gebondenheid	Categorie 2: niet-hechtgebonden met matrix
Asbestsoort (vezeltype)	Amfibool aanwezig, uitgezonderd crocidoliet
Asbestconcentratie	Hoog ($\geq 50\%$)
Afschermingsgraad van het gehele materiaal	Geheel of deels (ook) vrij aan de binnenlucht
Toestand van het materiaal	Zwaar beschadigd, zwaar verweerd

#	Type	Referentie	Resultaat
2.1	Mengmonster	bocht	Amosiet, Chrysotiel

Beschrijving	Leidingisolatie: verdacht bocht (staalname)
Omgeving	Binnen
Primaire drager	HVAC infrastructuur en uitrusting
Asbestmateriaal	In-situ afwerkingslagen - Thermische isolatie
Bindmiddel van asbestmateriaal	Gips - kalk
Gebondenheid op basis van bindmiddel	Niet-hechtgebonden
Hoeveelheid (lengte - omtrek - dikte - aantal)	<ul style="list-style-type: none">• 0,50 m - 25,00 cm - 1,00 cm - 1 stuk
Totaal volume	0,001 m ³
Eenvoudig bereikbaar	Ja
Bevestigingswijze	<ul style="list-style-type: none">• Verlijmd, ingegoten, versmeerd
Identificatiemethode	Een monstername door de asbestdeskundige met laboanalyse door een asbestlabo.
Destructieve handeling voor identificatie	Nee
Opmerking	<p>De vermelde lengtes, omtrekken en diktes betreffen een bereedeneerde schatting. Er worden geen rechten verleend aan deze lengtes, omtrekken en diktes . De dikte is een schatting die voorkomt uit de monsterplaatsen en is daarom niet altijd representatief.</p> <p>Er werden mengmonsters genomen volgens de richtlijnen van het inspectieprotocol.</p> <p>Er kunnen bijkomende stalen genomen worden om bepaalde zones uit te sluiten.</p>

Dringend verwijderen

- Sluit de ruimte luchtdicht af en vermijd het betreden van de ruimte.
- Scherm in afwachting van verwijdering het asbestmateriaal af van luchtstromingen en verstoring: bijvoorbeeld door het te verpakken, te fixeren, af te dekken, signalisatie - afbakening aan te brengen, ...
- Verwijder dit asbestmateriaal zo snel mogelijk. Volg de toestand goed op.

- Hermetische zone (erkend asbestverwijderaar)
Toepassing mag niet door doe-het-zelf of opgeleid aannemer 8 basis asbest verwijderd worden! HZ Erkend asbestverwijderaar : Gipsisolatie wordt losgesneden van dragermateriaal (leiding), asbesthoudend gips zal gemakkelijk verbrokkelen en is losgebonden. Om geen asbestvezels te verspreiden naar de omgeving, dient dit in hermetische zone verwijderd te worden. Verzamel best zoveel mogelijk bewijsdocumenten na verwijdering voor een actualisatie van uw attest (facturen, stortingsbewijs en foto's). Asbest insluiten mag niet tenzij dit in afwachting van verwijdering nodig is om het risico te verlagen of om het veilig te beheren (tijdelijk afdekken) Zie ook link Zie <https://ovam.vlaanderen.be/wie-mag-wat-verwijderen>
<https://ovam.vlaanderen.be/voorzorgsmaatregelen-bij-asbestverwijdering>
<https://ovam.vlaanderen.be/asbestafval-afvoeren> Zie ook wetgevend kader (website van de OVAM en CODEX

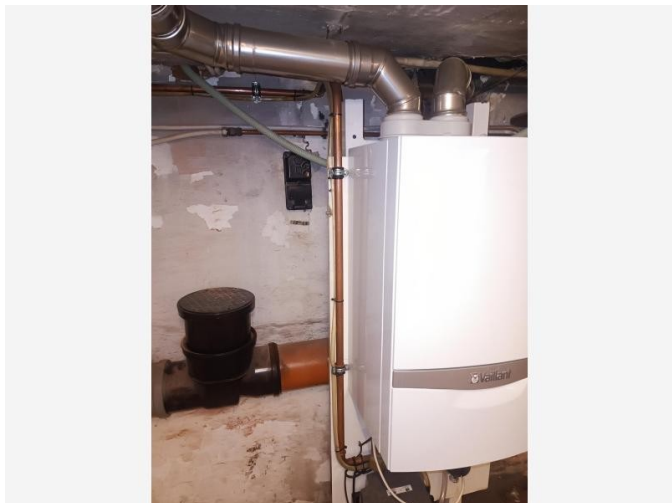
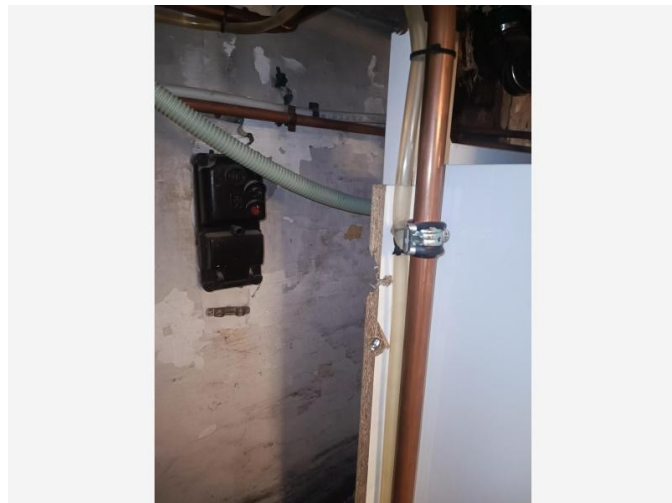
Fiche 3: Bakeliet toep.(schakelaars-stopcontact.-verdeeldozen-radiatorknoppen

Eindbeoordeling materiaalrisico	Laag materiaalrisico en/of verlaagde kans op vezelvrijgave
---------------------------------	--

Gebondenheid	Categorie 1: hechtgebonden in oorsprong
Asbestsoort (vezeltype)	Crocidoliet aanwezig
Asbestconcentratie	Laag (< 50%)
Afschermingsgraad van het gehele materiaal	Geheel of deels (ook) vrij aan de binnenlucht
Toestand van het materiaal	Onbeschadigd, niet verweerd

Beschrijving	Bakeliet toep.(schakelaars-stopcontact.-verdeeldozen-radiatorknoppen
Omgeving	Binnen
Primaire drager	Communicatie en elektrische infrastructuur en uitrusting
Asbestmateriaal	Plaat, paneel, tablet - Type Bakeliet
Bindmiddel van asbestmateriaal	Kunststof of -hars
Gebondenheid op basis van bindmiddel	Hecht
Hoeveelheid (oppervlakte - dikte - aantal)	<ul style="list-style-type: none"> • 0,20 m² - 1,00 cm - 1 stuk
Totaal volume	0,002 m ³
Eenvoudig bereikbaar	Ja
Bevestigingswijze	<ul style="list-style-type: none"> • Geschroefd
Identificatiemethode	<p>De asbestdeskundige beoordeelt het materiaal als asbestverdacht en dus asbesthoudend, en dit zonder monstername.</p> <p>Motivatie: De monstername brengt andere schade aan dan schade die inherent is aan de monstername.</p>
Destructieve handeling voor identificatie	Nee
Opmerking	<p>Het is moeilijk te bepalen of de bakeliettoepassingen in de woning ook effectief asbesthoudend zijn (het kan ook gaan om de asbestvrije variant).</p> <p>Er werd geen monster genomen ovw beschadiging aan een elektrisch gerelateerde toepassing, extra controle bij verwijdering van het verdacht materiaal.</p>

Zorgvuldig beheren

- Zorg voor een veilig beheer. Vermijd het beschadigen van het asbestmateriaal. Controleer de toestand jaarlijks op wijzigingen.
- Voer bijkomende staalname(s) uit.

- Eenvoudige handelingen: mag via doe-het-zelf of door werknemer(s) met opleidingsattest eenvoudige handelingen
Schakelaars, stopcontacten en andere gelijkaardige toepassingen kunnen eenvoudig losgeschroefd worden --> EH doe-het-zelf. Afgesloten of verzegelde kast --> EH opgeleid techniker personeel 8u basisopleiding asbest. Voor elektrische infrastructuur en uitrusting dient u vooraleer men deze toepassing gaat bevochtigen de elektriciteit af te sluiten (zoniet elektrocutie-/brandgevaar). standaard dragen van de nodige wegwerp beschermingsmiddelen FFP 3 masker , handschoenen en tyvec CAT III type 5-6 , afspoelbaar schoeisel Losschroeven en dubbel verpakken in plastic , sluit luchtdicht af en breng dit als hechtgebonden afval naar een plaatselijk containerpark. Voor hechtgebonden toepassingen: Bij verwijdering door doe-het-zelf moet men dit afval dubbel en luchtdicht verpakt aandienen bij het gemeentelijk recyclagepark. Men raadpleegt best op voorhand de voorwaarden van het recyclagepark.

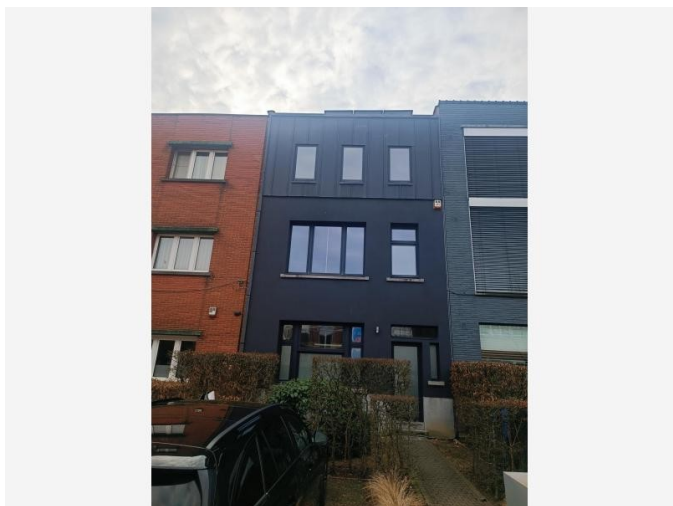
Tijdelijke beperking

Reden: Het te onderzoeken materiaal situeert zich hoger dan 3,50 m te rekenen vanaf een veilige ondergrond

Uitleg van de asbestdeskundige: Het hoofddak is niet waarneembaar en situeert zich hoger dan 3.50m te rekenen vanaf een veilige ondergrond, bij werken extra controle bv door middel van een stelling,hoogtewerker....

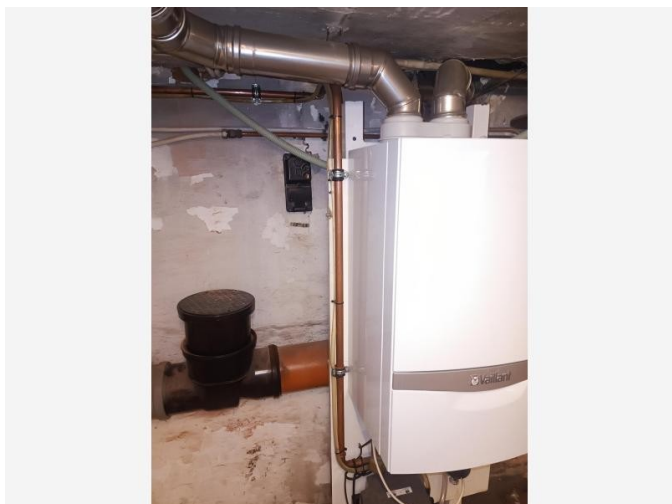
Tijdelijke beperking

Reden: Er is geen volledige risicobeoordeling mogelijk

Uitleg van de asbestdeskundige: Het is niet uitgesloten dat er nog verdacht materiaal aanwezig is in de schouw
, (bij werken extra controle aangewezen)

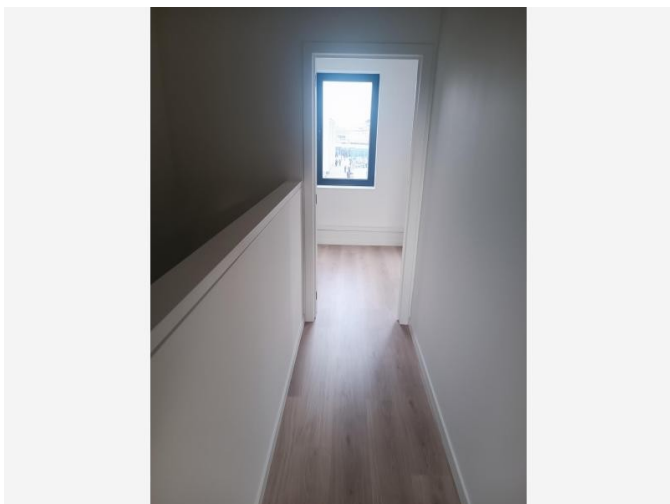
binnenwanden zijn afgewerkt met valse wanden.(vermoedelijk gipskarton) Het is niet duidelijk of er pleisterwerk of asbest toepassingen aanwezig zijn achter deze valse wanden, het is aangewezen om bijkomend onderzoek uit te voeren bij werken.

Zonder destructieve handeling is het niet mogelijk om na te gaan of er asbesthoudende materialen aanwezig zijn achter de wand afwerking. Als bij sloop of renovatie blijkt dat er achter deze wanden nog pleisterwerk of asbest verdachte toepassingen aanwezig zijn, moet dit bemonsterd worden.

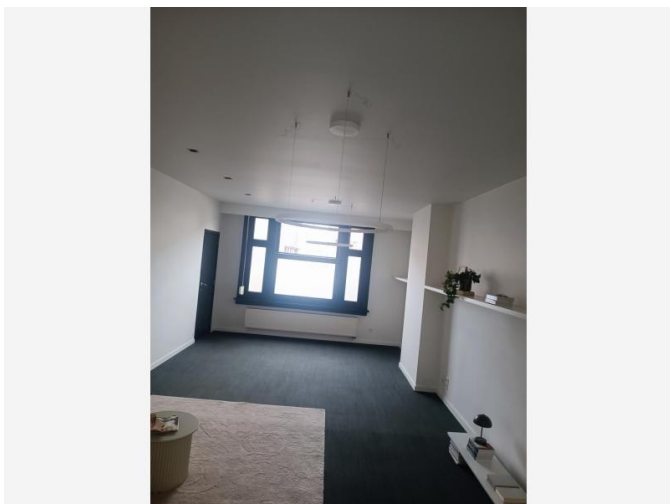
plafonds zijn afgewerkt met valse plafonds in plaatmateriaal.(vermoedelijk gipskarton) Het is niet duidelijk of er pleisterwerk of ander verdacht asbestmateriaal aanwezig is achter deze valse plafonds, het is aangewezen om bijkomend onderzoek uit te voeren bij werken. Zonder destructieve handeling is het niet mogelijk om na te gaan of er asbesthoudende materialen aanwezig zijn achter de plafond afwerking. Als bij sloop of renovatie blijkt dat er achter deze plafonds nog pleisterwerk of asbest verdachte toepassingen aanwezig zijn, moet dit bemonsterd worden.
