# Asbestinventarisatetest

Nationalestraat 67/301, 2000 Antwerpen

Attestnummer : 20260113-000413.000

Uitgegeven op : 13.01.2026

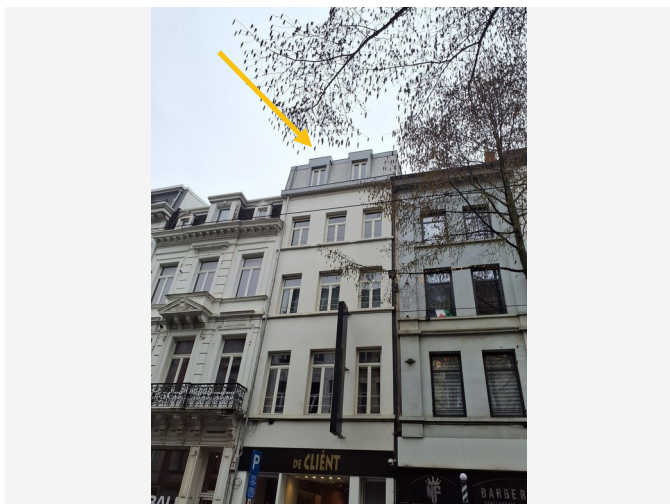
Bouwjaar: 2019

*Constructies gebouwd vanaf 2001 moeten niet onderzocht worden*

| Opmerking | er werd een vergunning geleverd voor het opbouwen van de hoogste verdiep, vergunning en plannen in bijlage. |

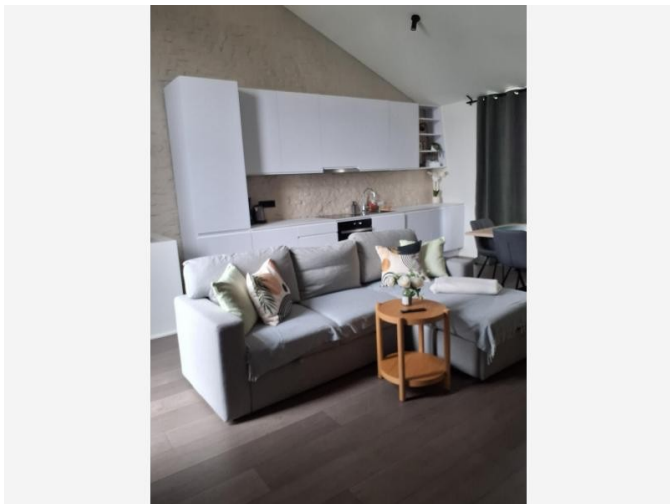
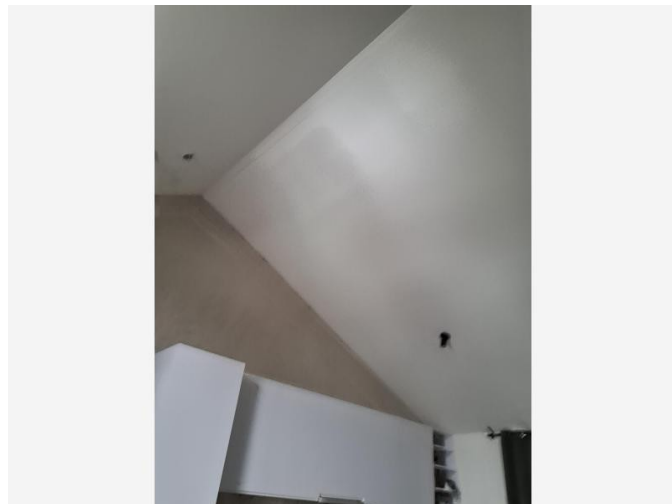
We konden geen monsters nemen van het plafond en bepaalde voorzet wanden omdat het verlaagd is met gyprocplaten. Bij eventuele toekomstige werkzaamheden extra stalen bijnemen.

Er kunnen zich ook verdachte afsmeerlagen tussen de gyproc platen zich bevinden die verdacht is, wij kunnen die smeerlagen niet lokaliseren in kader van niet destructief onderzoek.

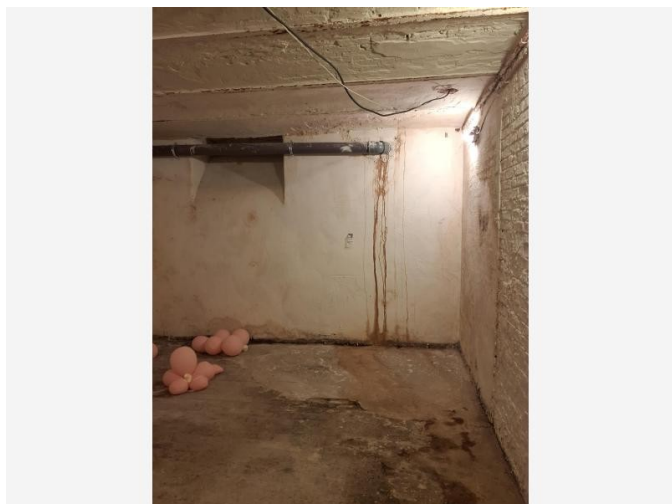
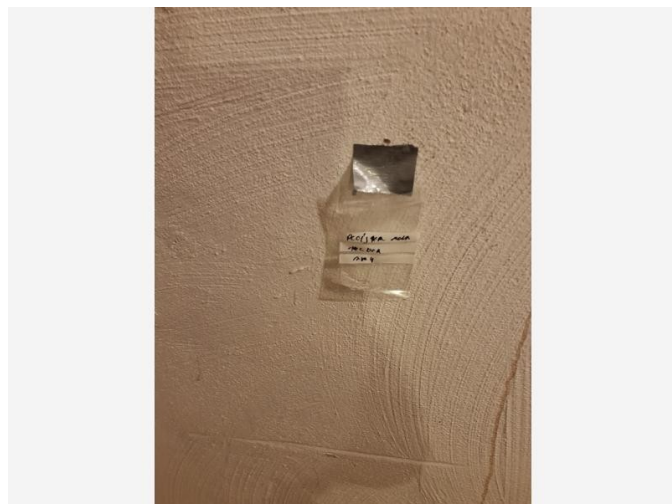
## Fiche 4: Pleister muren kelder

Geen asbest

| # | Type | Referentie | Resultaat |
|---|---|---|---|
| 4.1 | Mengmonster | Mm4 | Geen asbest |

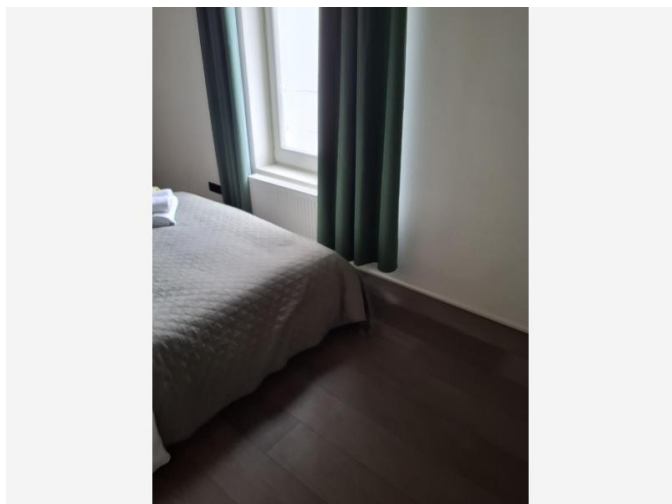
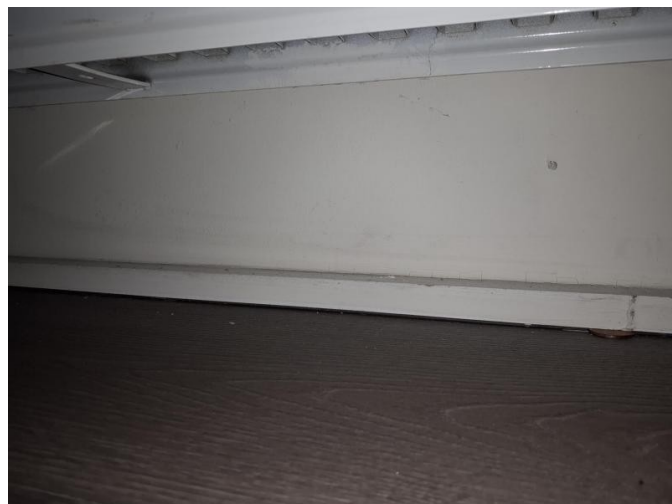
## Fiche 5: Pleister muren

Geen asbest

| # | Type | Referentie | Resultaat |
|---|---|---|---|
| 5.1 | Mengmonster | Mm3 | Geen asbest |

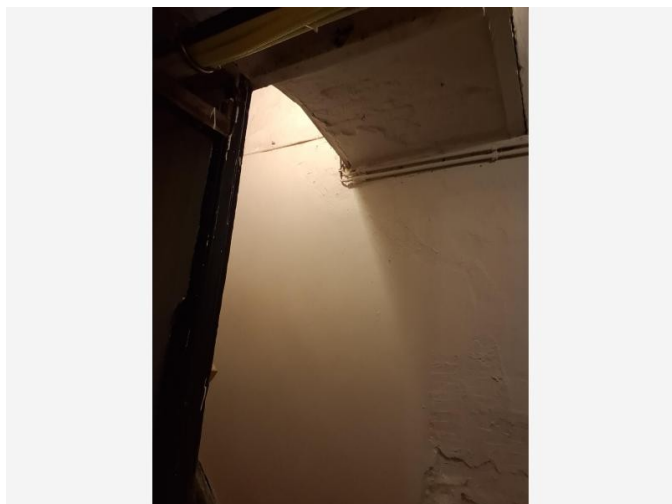
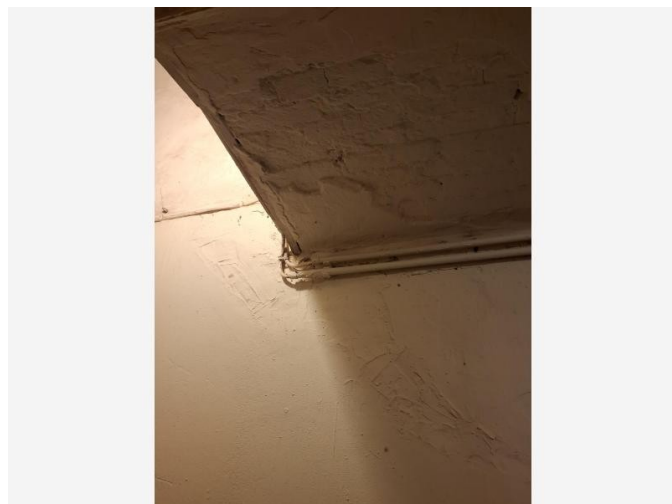
Geen asbest

| # | Type | Referentie | Resultaat |
|---|---|---|---|
| 6.1 | Mengmonster | Mm5 | Geen asbest |

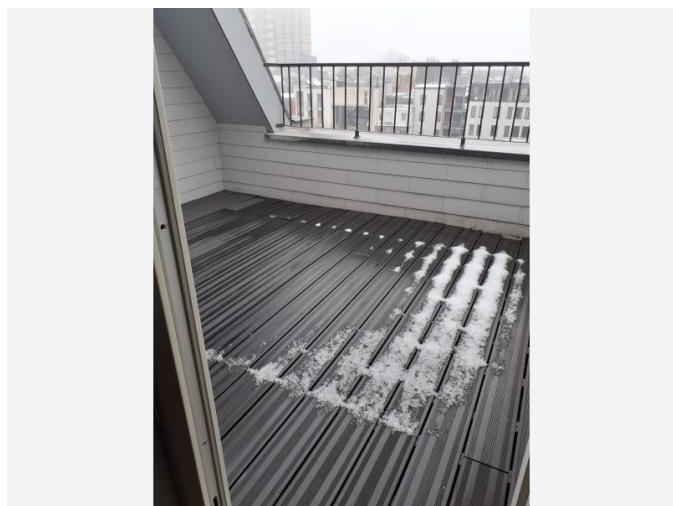
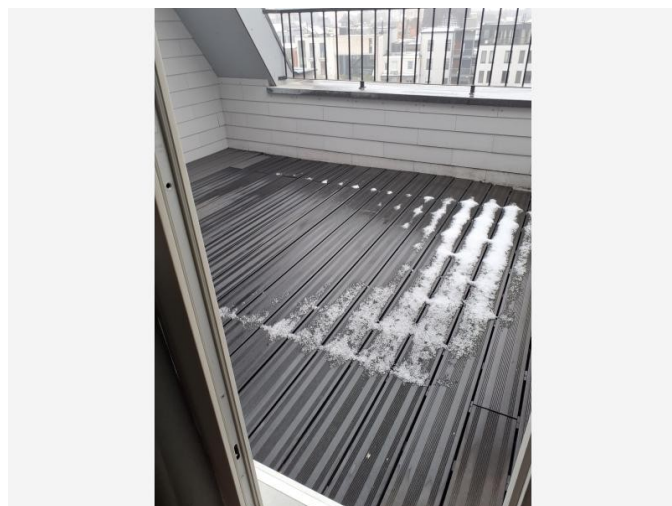
### Fiche 7: dakbedekking

| Beschrijving | Notitie | Terug te vinden op plannen |
|---|--|---|
| Fiche 7: dakbedekking | de dak werd volledig opgebouwd in 2020 | Plan 1.2: plan 4de |
