Asbestinventarisatetest

Nationalestraat 67/101, 2000 Antwerpen

Attestnummer : 20260113-000404.000

Uitgegeven op : 13.01.2026

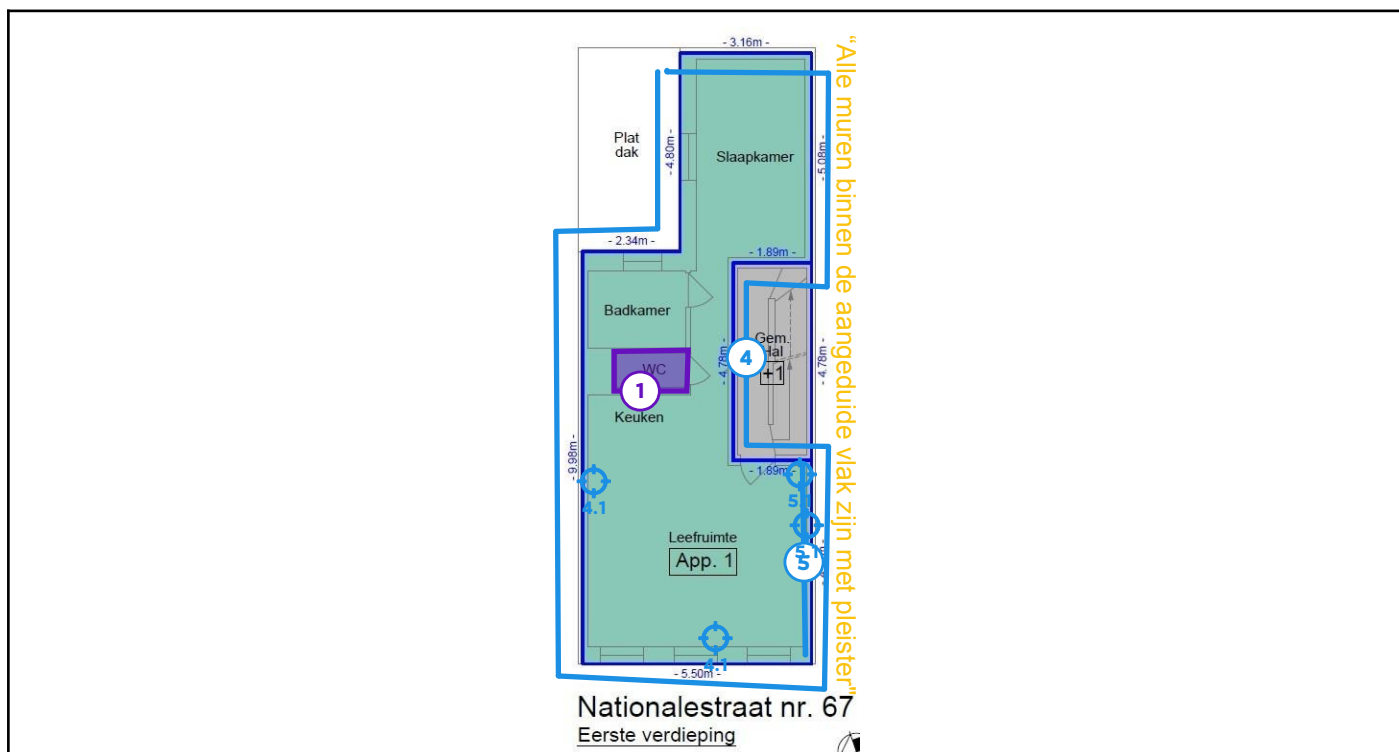
Plan 1.2: plan 1ste

Beschrijving	Type	Actie
1. verlaagde gyproc plafonds	Advies	-
4. Pleister muren	Geen asbest	-
4.1 Code: Mm9	Mengmonster	-
5. Cementering baksteen	Geen asbest	-
5.1 Code: Mm10	Mengmonster	-

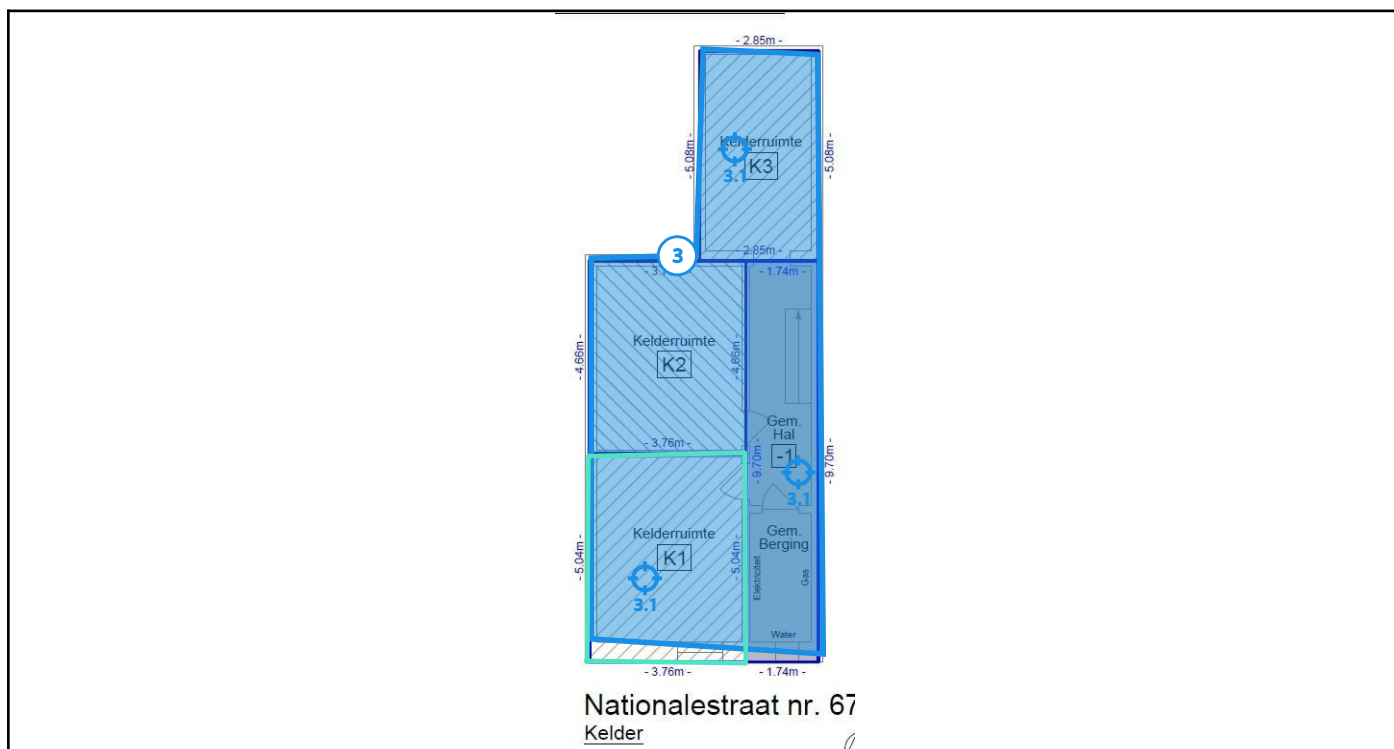
Plan 1.3: plan kelder

Beschrijving	Type	Actie
3. Pleister plafond kelder	Geen asbest	-
3.1 Code: mm5	Mengmonster	-

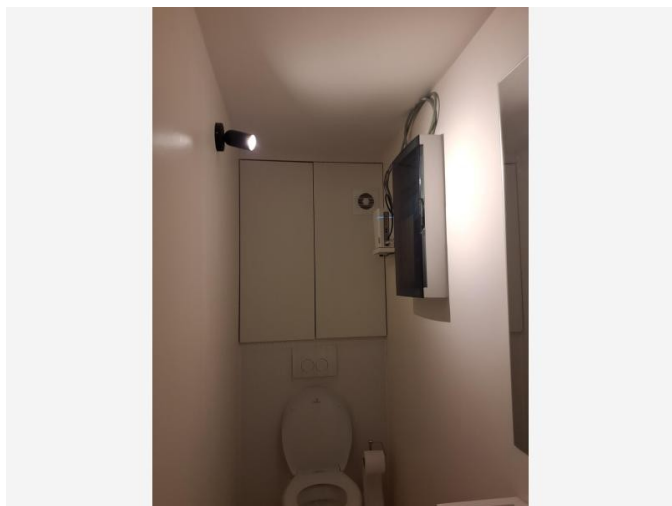
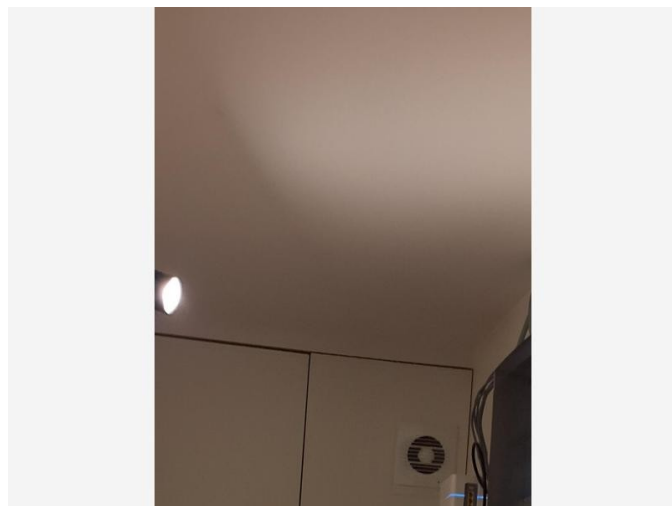
Informatie over een materiaal dat de asbestdeskundige niet kan waarnemen of vaststellen

Basis voor advies	Beoordeling op basis van expertise met een vaststelling door de asbestdeskundige.
Primaire drager	Plafond

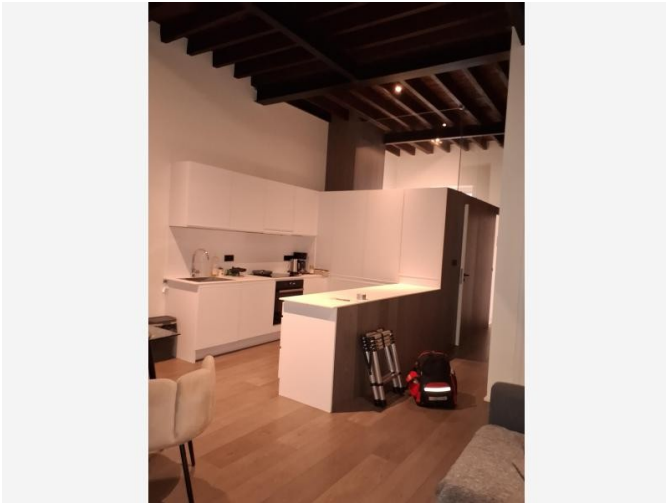
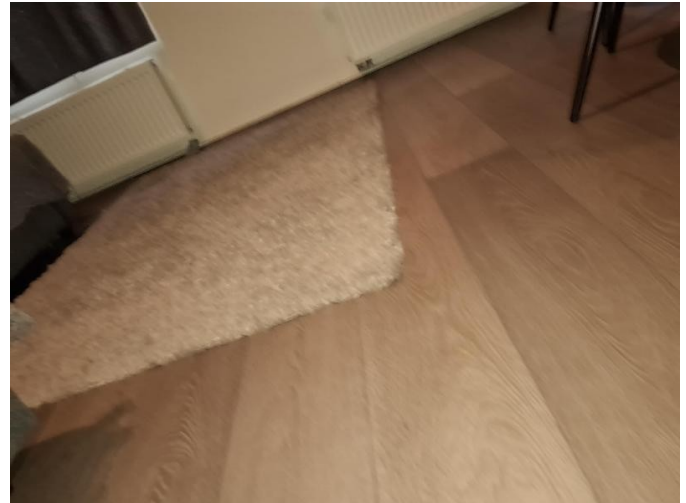
Informatie over een materiaal dat de asbestdeskundige niet kan waarnemen of vaststellen

Basis voor advies	Beoordeling op basis van expertise, zonder een vaststelling door de asbestdeskundige.
-------------------	---

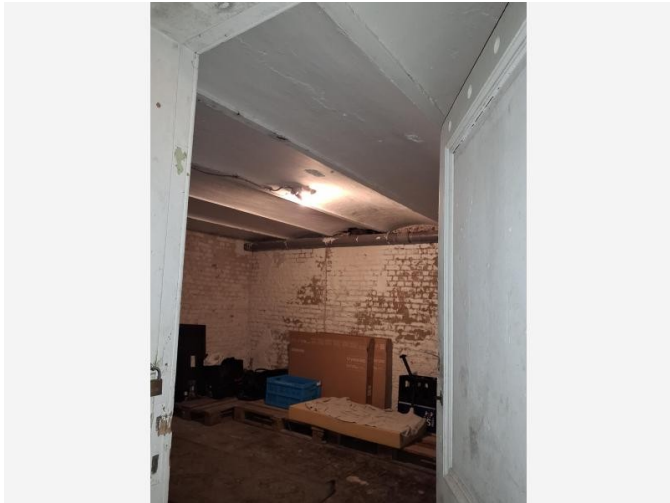
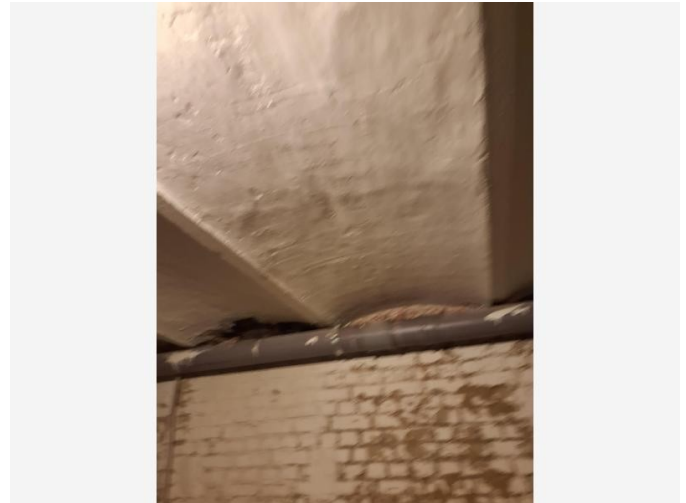
Fiche 3: Pleister plafond kelder

Geen asbest

#	Type	Referentie	Resultaat
3.1	Mengmonster	mm5	Geen asbest

Beschrijving	Pleister plafond kelder
Omgeving	Binnen
Primaire drager	Plafond
Bindmiddel van materiaal	Gips - kalk
Gebondenheid op basis van bindmiddel	Niet-hechtgebonden
Hoeveelheid (oppervlakte - dikte - aantal)	• 80,00 m ² - 1,50 cm - 1 stuk
Totaal volume	1,20 m ³
Identificatiemethode	Een monstername door de asbestdeskundige met laboanalyse door een asbestlabo.
Destructieve handeling voor identificatie	Nee

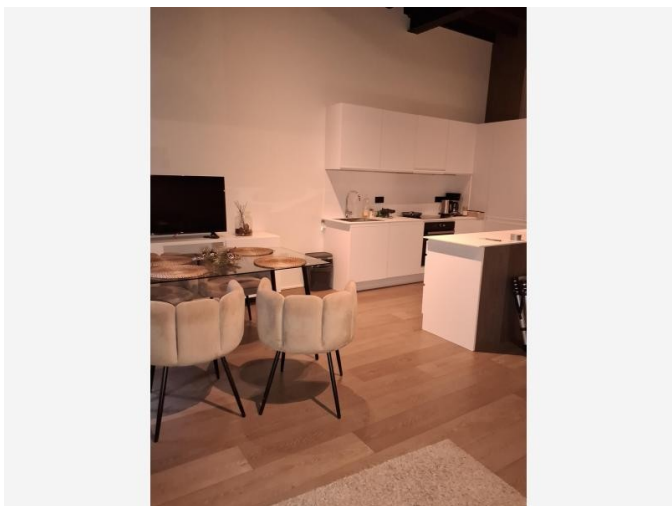
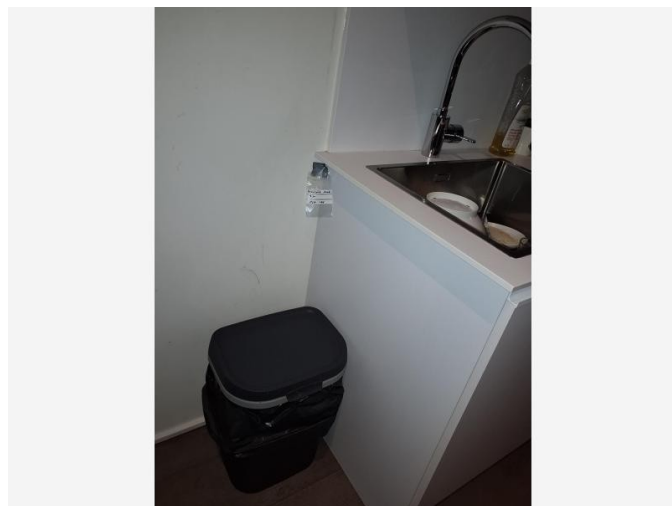
Fiche 4: Pleister muren

Geen asbest

#	Type	Referentie	Resultaat
4.1	Mengmonster	Mm9	Geen asbest

Beschrijving	Pleister muren
Omgeving	Binnen
Primaire drager	Binnenwand
Bindmiddel van materiaal	Gips - kalk
Gebondenheid op basis van bindmiddel	Niet-hechtgebonden
Hoeveelheid (oppervlakte - dikte - aantal)	• 350,00 m ² - 1,50 cm - 1 stuk
Totaal volume	5,25 m ³
Identificatiemethode	Een monstername door de asbestdeskundige met laboanalyse door een asbestlabo.
Destructieve handeling voor identificatie	Nee

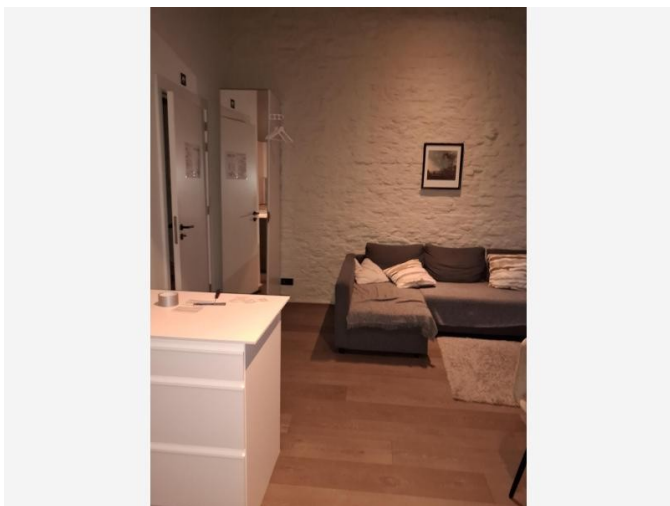
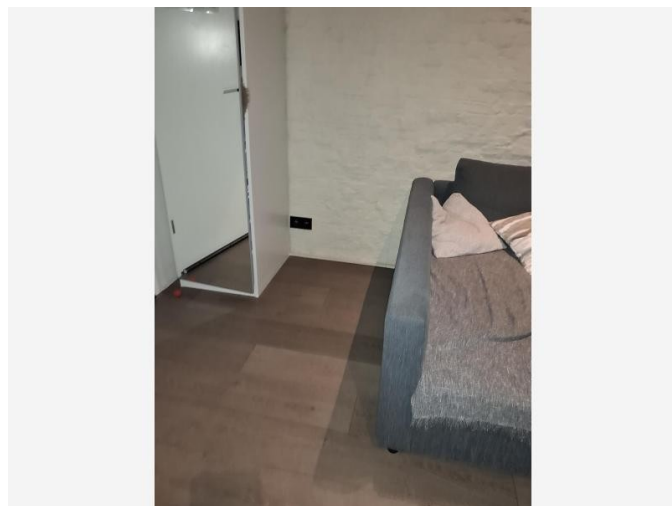
Fiche 5: Cementering baksteen

Geen asbest

#	Type	Referentie	Resultaat
5.1	Mengmonster	Mm10	Geen asbest

Beschrijving	Cementering baksteen
Omgeving	Binnen
Primaire drager	Binnenwand
Bindmiddel van materiaal	Cement
Gebondenheid op basis van bindmiddel	Hecht
Hoeveelheid (oppervlakte - dikte - aantal)	• 30,00 m ² - 0,20 cm - 1 stuk
Totaal volume	0,06 m ³
Identificatiemethode	Een monstername door de asbestdeskundige met laboanalyse door een asbestlabo.
Destructieve handeling voor identificatie	Nee
