# Asbestinventarisatetest

Korte Riddersstraat 28, 2000 Antwerpen

Attestnummer : 20260613-000152.000

Uitgegeven op : 13.06.2026

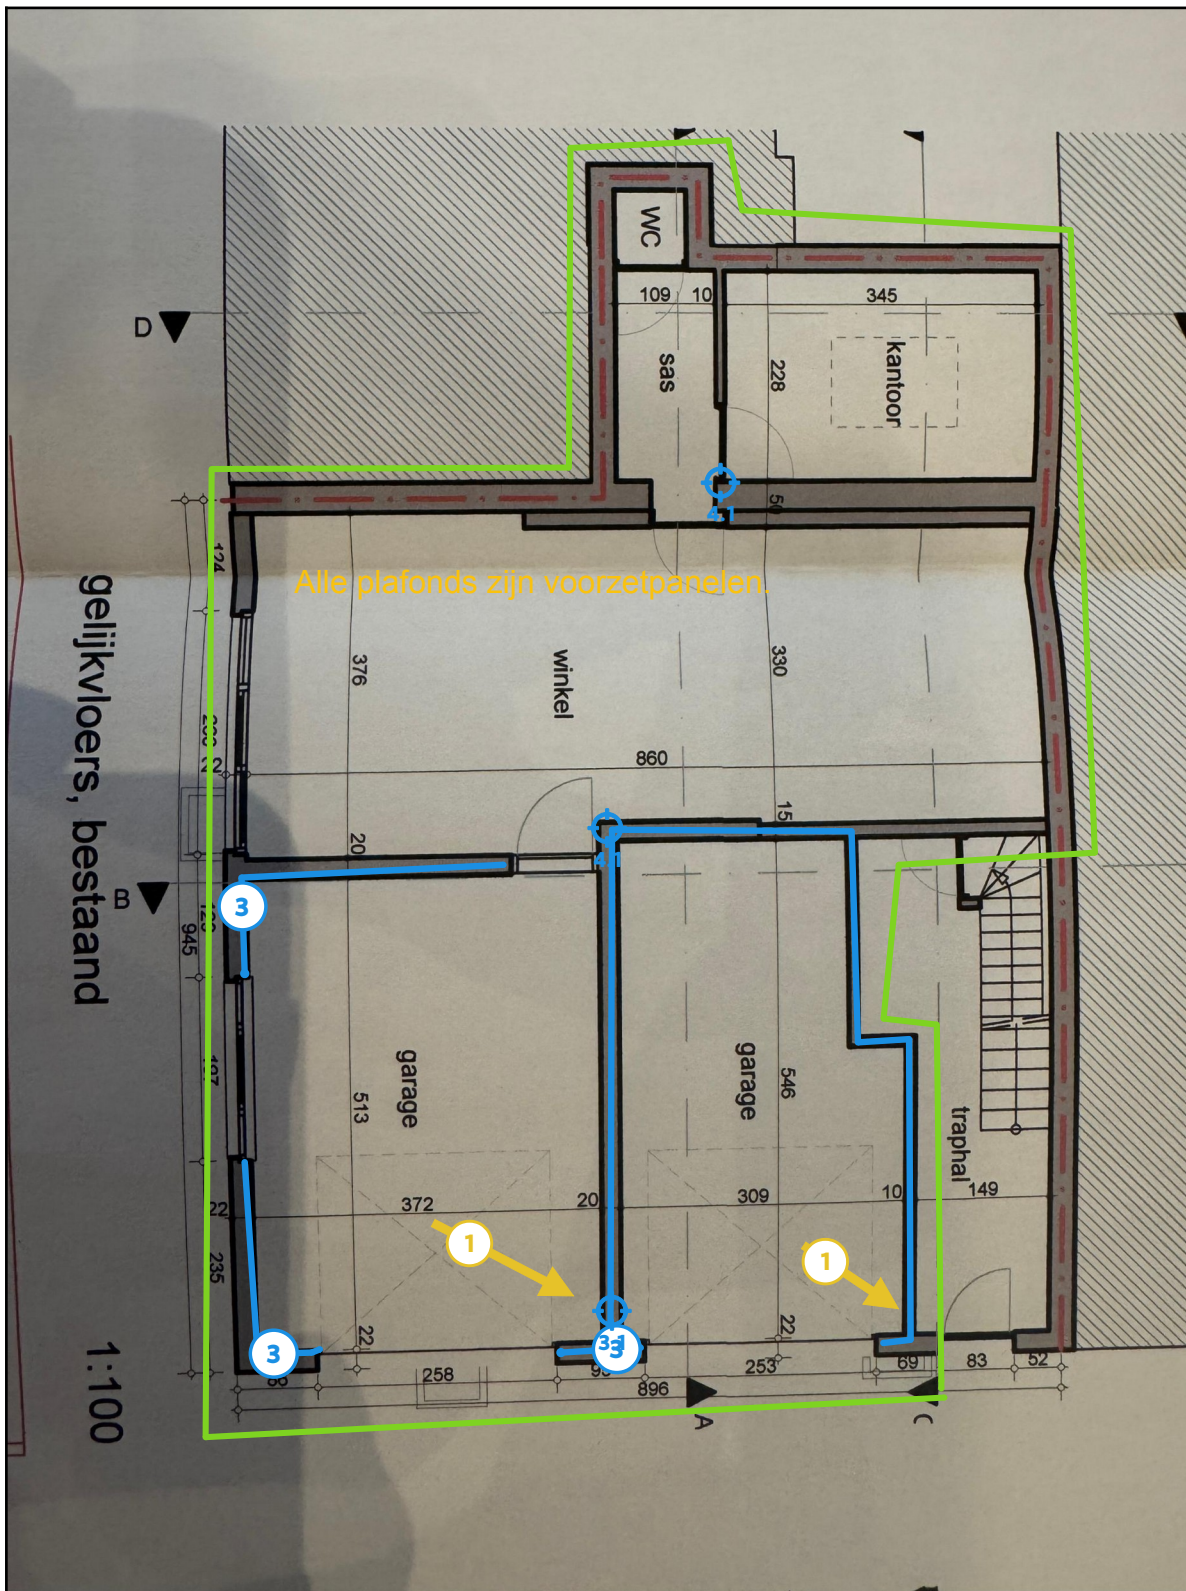
# Plan 1.1: Gelijkvloer

1. Licht schakelaar (bakeliet variant)	Asbestmateriaal	Zorgvuldig beheren
2. Plafonds bestaande uit voorzetpanelen	Advies	-
3. Cementen smeerlaag binnen	Geen asbest	-
3.1 Code: 1.00	Mengmonster	-
4. Pleisterwerk wanden	Geen asbest	-
4.1 Code: 0.01	Mengmonster	-

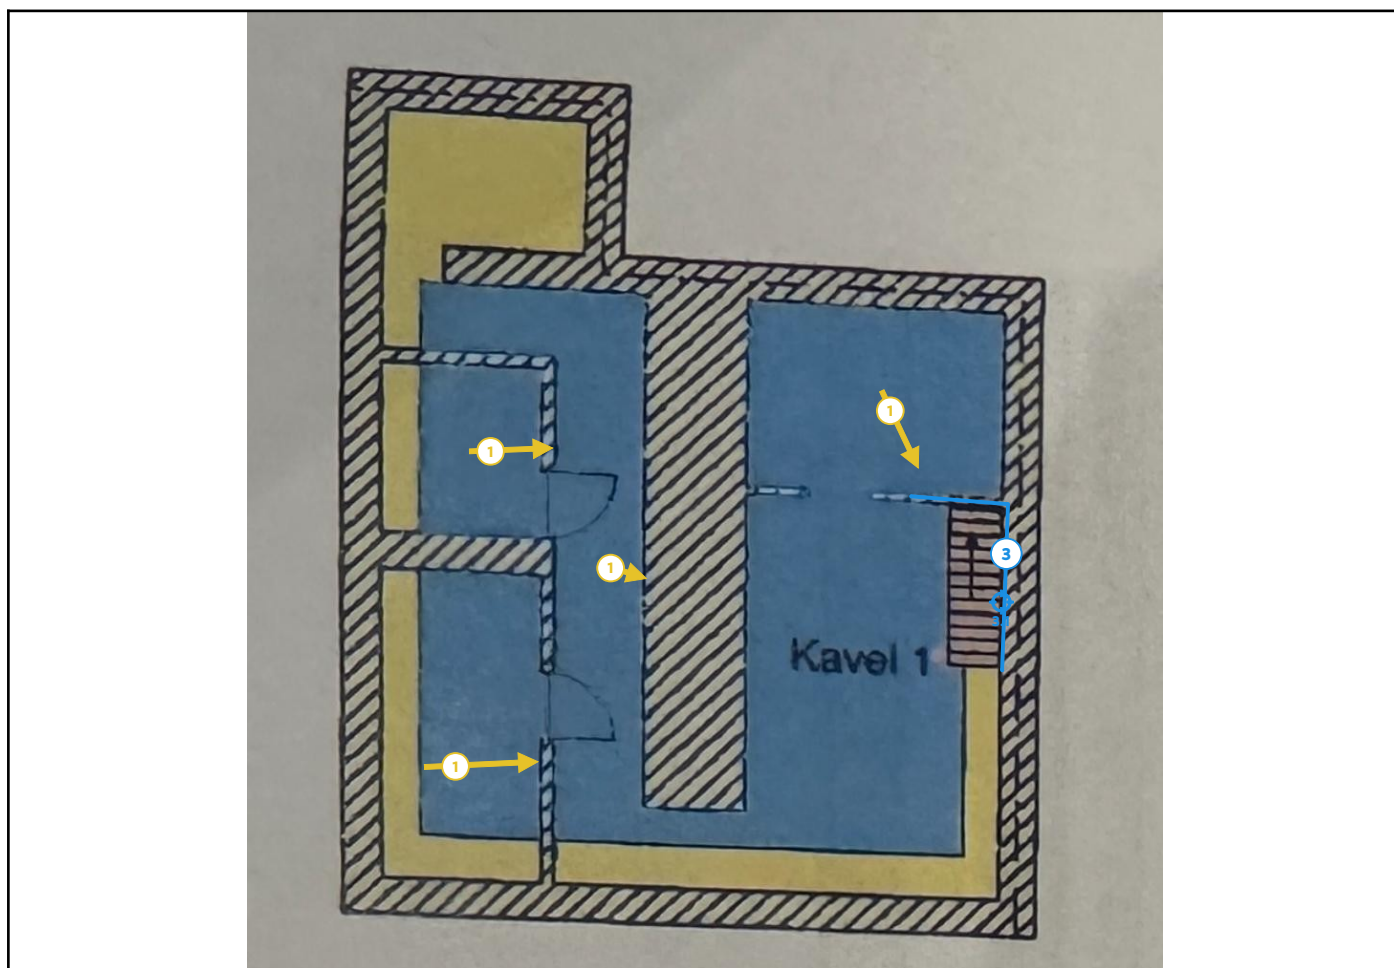
## Plan 1.2: Kelder

Beschrijving	Type	Actie
1. Licht schakelaar (bakeliet variant)	Asbestmateriaal	Zorgvuldig beheren
3. Cementen smeerlaag binnen	Geen asbest	-
3.1 Code: 1.00	Mengmonster	-

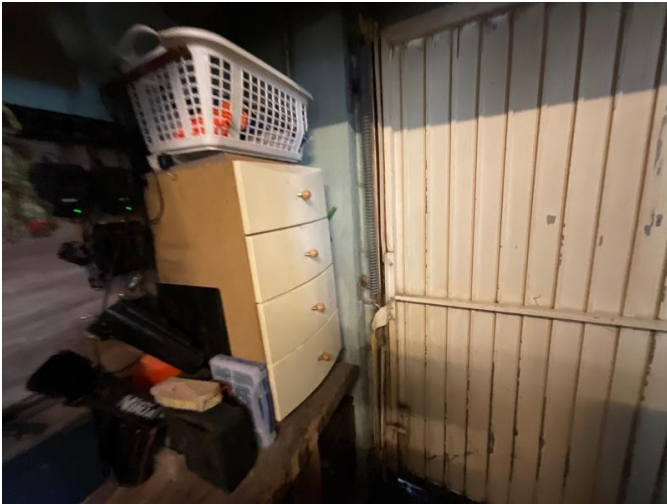
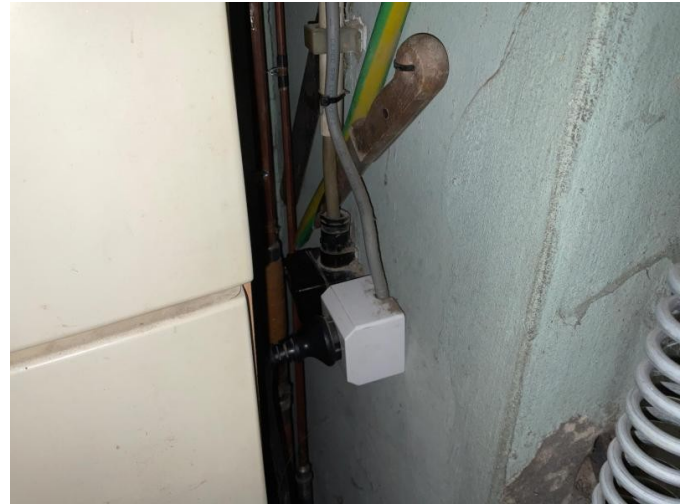
Overzichtsfoto

Detailfoto

Laag materiaalrisico en/of verlaagde kans op vezelvrijgave

<b>Gebondenheid</b>	Categorie 1: hechtgebonden in oorsprong
<b>Asbestsoort (vezeltype)</b>	Crocidoliet aanwezig
<b>Asbestconcentratie</b>	Laag (< 50%)
<b>Afschermingsgraad van het gehele materiaal</b>	Geheel of deels vrij aan de binnenlucht, maar geen contact met binnenluchtstromen
<b>Toestand van het materiaal</b>	Onbeschadigd, niet verweerd

Beschrijving	Licht schakelaar (bakeliet variant)
Omgeving	Binnen
Primaire drager	Communicatie en elektrische infrastructuur en uitrusting
Asbestmateriaal	Plaat, paneel, tablet - Type Bakeliet
Bindmiddel van asbestmateriaal	Kunststof of -hars
Gebondenheid op basis van bindmiddel	Hecht
Hoeveelheid (oppervlakte - dikte - aantal)	<ul style="list-style-type: none"><li>• 0,10 m<sup>2</sup> - 1,00 cm - 1 stuk</li></ul>
Totaal volume	0,001 m <sup>3</sup>
Eenvoudig bereikbaar	Ja
Bevestigingswijze	<ul style="list-style-type: none"><li>• Geklemd</li><li>• Geschroefd</li></ul>
Identificatiemethode	<p>De asbestdeskundige beoordeelt het materiaal als asbestverdacht en dus asbesthoudend, en dit zonder monstername.</p> <p>Motivatie: De materialen behoren niet toe aan de eigenaar voor wie de asbestdeskundige de asbestinventaris uitvoert.</p>
Destructieve handeling voor identificatie	Nee
Opmerking	<p>De hoeveelheid is een zo nauwkeurig mogelijke opmeting. Hieraan kunnen evenwel geen rechten worden ontleend. Monstername niet uitgevoerd wegens risico op beschadiging van een elektrisch component en mogelijke blootstelling aan spanning of storingen in de elektrische installatie.</p>

Het asbestmateriaal valt onder de mijlpaal van 2040.

Zorgvuldig beheren

- Zorg voor een veilig beheer. Vermijd het beschadigen van het asbestmateriaal. Controleer de toestand jaarlijks op wijzigingen.
- Voer bijkomende staalname(s) uit.

- Eenvoudige handelingen: mag via doe-het-zelf of door werknemer(s) met opleidingsattest eenvoudige handelingen  
Te verwijderen door de netbeheerder. Deze toepassing kan door een werknemer die over een opleidingsattest eenvoudige handelingen beschikt verwijderd worden indien er geen verhoogd risico op vrijgave van asbestvezels (max. concentratie 0,01 vezels/cm<sup>3</sup> - CODEX Art. VI.3-54) ontstaat en de toepassing voorafgaand wordt gefixeerd/bevochtigd; de individuele elementen zonder machinale werktuigen (boormachine, slijpschijf, hogedrukreiniger,...) en zonder breken of gooien een voor een losgemaakt worden; en ten slotte dubbel en luchtdicht verpakt weggevoerd worden naar een erkend afvalpunt (recyclagepark).

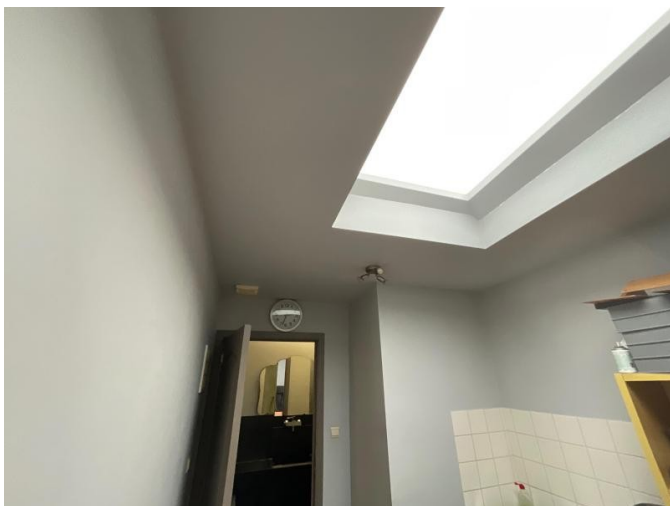
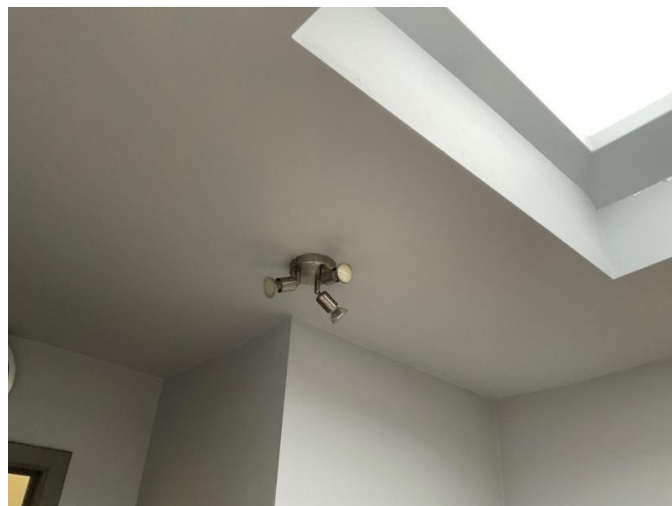
Situeringfoto

Detailfoto

De plafonds bestaande uit voorzetpanelen bevat geen asbesthoudende materialen volgens visuele vaststelling & expertise. Indien de situatie wijzigt door bv. afbraak of grondige verbouwingen, is het aangewezen om bijkomend (destructief) onderzoek uit te voeren (met extra staalnames) op achterliggende/ingesloten materialen.

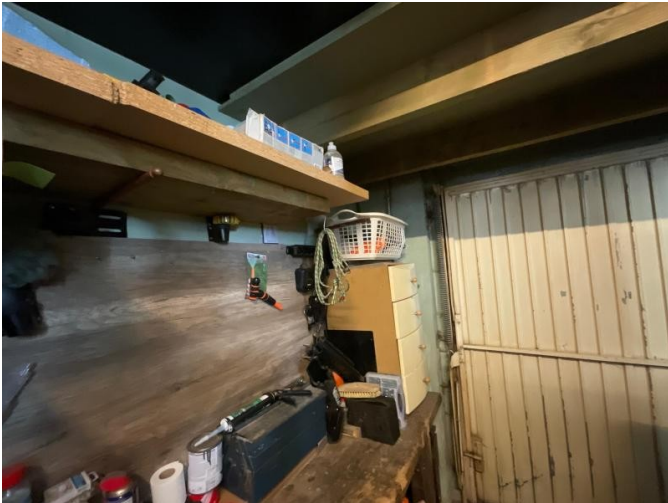
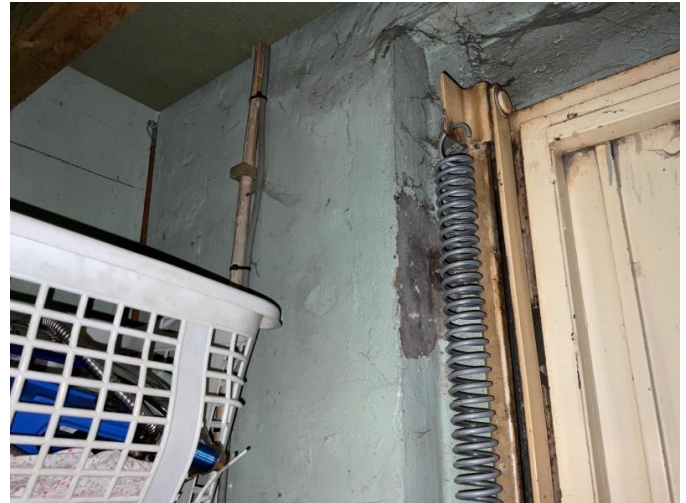
Overzichtsfoto

Detailfoto

Geen asbest

#	Type	Referentie	Resultaat
3.1	Mengmonster	1.00	Geen asbest

<b>Beschrijving</b>	Cementen smeerlaag binnen
<b>Omgeving</b>	Binnen
<b>Primaire drager</b>	Binnenwand
<b>Bindmiddel van materiaal</b>	Cement
<b>Gebondenheid op basis van bindmiddel</b>	Hecht
<b>Hoeveelheid (gewicht - aantal)</b>	<ul style="list-style-type: none"><li>• 200,00 kg - 1 stuk</li></ul>
<b>Totaal gewicht</b>	200,00 kg
<b>Identificatiemethode</b>	Een monstername door de asbestdeskundige met laboanalyse door een asbestlabo.
<b>Destructieve handeling voor identificatie</b>	Nee
<b>Opmerking</b>	De hoeveelheid is een zo nauwkeurig mogelijke opmeting. Hieraan kunnen evenwel geen rechten worden ontleend.

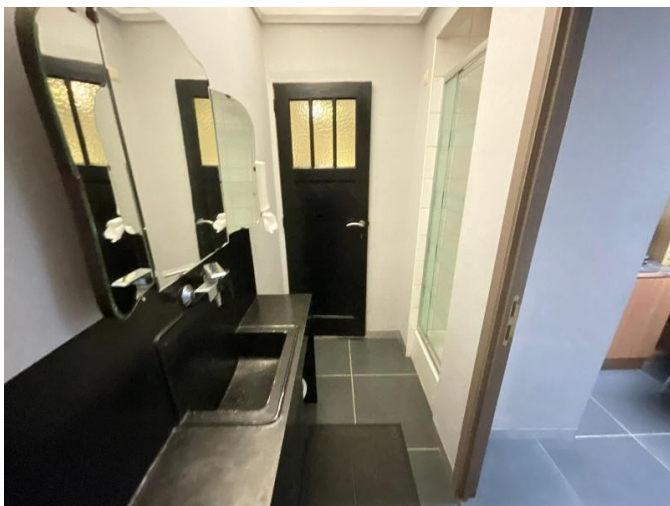
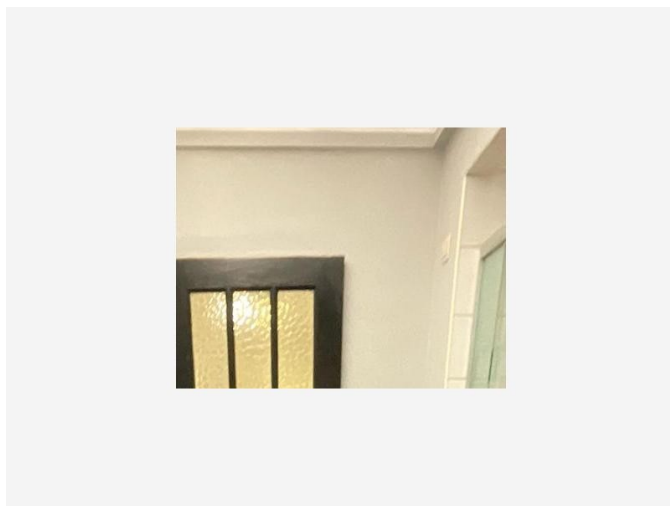
## Fiche 4: Pleisterwerk wanden

Overzichtsfoto

Detailfoto

Geen asbest

#	Type	Referentie	Resultaat
4.1	Mengmonster	0.01	Geen asbest

<b>Beschrijving</b>	Pleisterwerk wanden
<b>Omgeving</b>	Binnen
<b>Primaire drager</b>	Binnenwand
<b>Bindmiddel van materiaal</b>	Gips - kalk
<b>Gebondenheid op basis van bindmiddel</b>	Niet-hechtgebonden
<b>Hoeveelheid (oppervlakte - dikte - aantal)</b>	• 100,00 m <sup>2</sup> - 1,00 cm - 1 stuk
<b>Totaal volume</b>	1,00 m <sup>3</sup>
<b>Identificatiemethode</b>	Een monstername door de asbestdeskundige met laboanalyse door een asbestlabo.
<b>Destructieve handeling voor identificatie</b>	Nee
<b>Opmerking</b>	De hoeveelheid is een zo nauwkeurig mogelijke opmeting. Hieraan kunnen evenwel geen rechten worden ontleend. Waar mogelijk, wordt staalname uitgevoerd conform het inspectieprotocol: in een droge ruimte zoals een slaapkamer, in een natte ruimte zoals een keuken of badkamer, in een traphal en in een stookruimte.
