# Asbestinventarisatetest

Uitbreidingstraat 564/202, 2600 Antwerpen

Attestnummer : **20260520-000236.000**

## Zone 1: Appartement 202

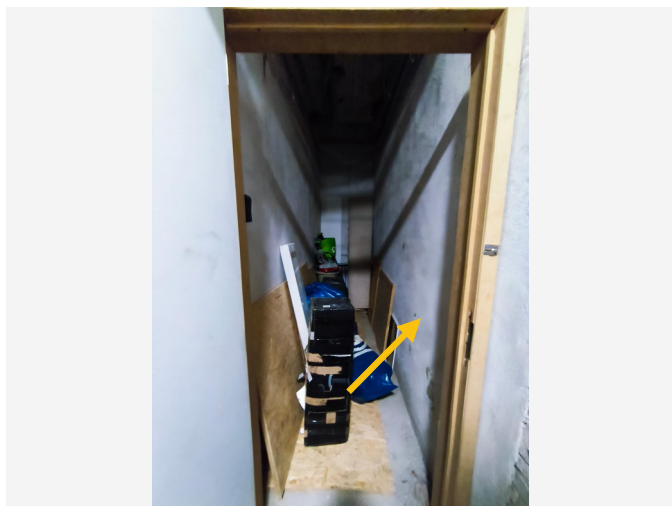
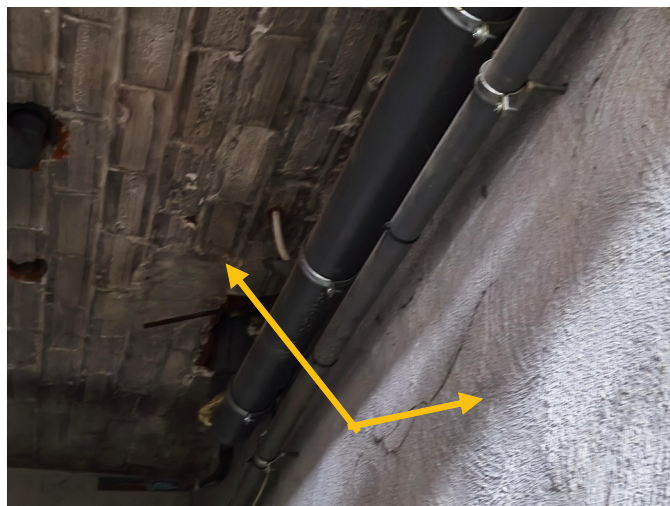
| Fiche 1: Berging gelijkvloers..... | 17 |

Berging afgewerkt met watervaste mortel (up75) niet verdacht. Plafond in opgegoten pot en balk, niet bepleisterd.

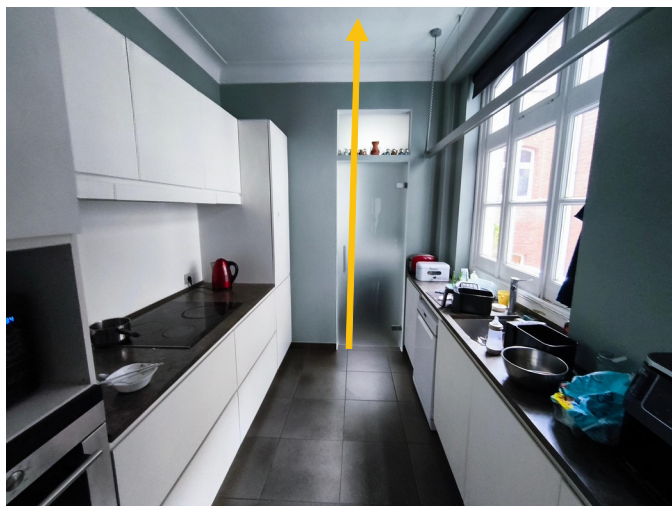
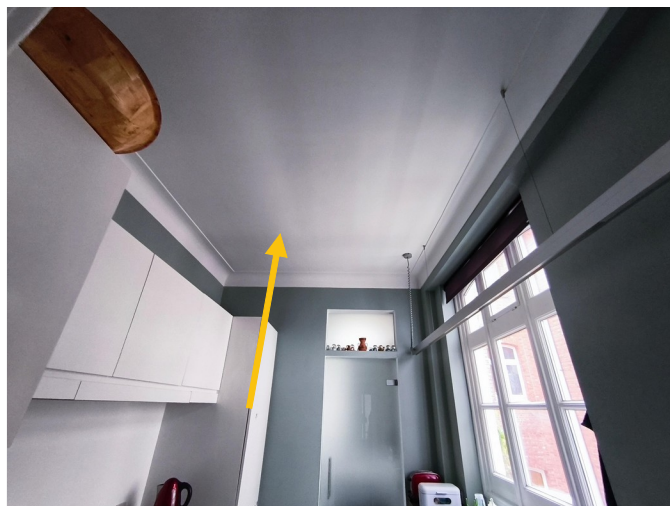
| Fiche 2: Valse plafonds..... | 18 |

Alle plafonds zijn afgewerkt met valse plafonds in plaatmateriaal. Het is niet duidelijk of er pleisterwerk of ander verdacht asbestmateriaal aanwezig is achter / op deze valse plafonds, het is aangewezen om bijkomend onderzoek uit te voeren bij werken. Zonder destructieve handeling is het niet mogelijk om na te gaan of er asbesthoudende materialen aanwezig zijn achter de plafond afwerking. Als bij sloop of renovatie blijkt dat er achter deze plafonds nog pleisterwerk of asbest verdachte toepassingen aanwezig zijn, moet dit bemonsterd worden.

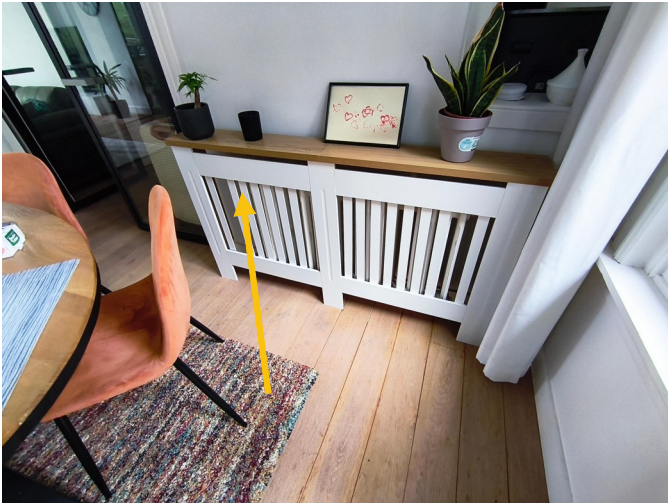
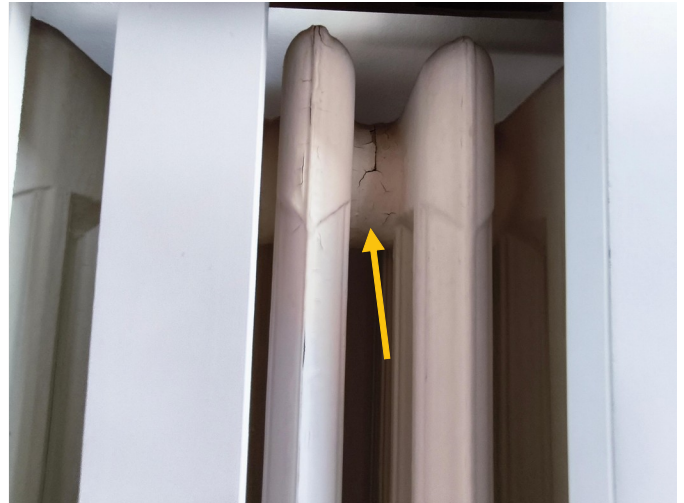
| Fiche 3: Oude radiatoren..... | 19 |

Mogelijks bevinden er zich in de radiatoren asbesthoudende pakkingen. Een monsternamen om dit uit te sluiten wordt verhinderd om destructieve handelingen aan een installatie in gebruik te vermijden. Radiatoren verdeeld over appartement, zie voorbeeld situering.

Er kunnen inwendige asbesthoudende dichtingen aanwezig zijn tussen de lamellen of aan de doppen van de gietijzeren radiatoren.

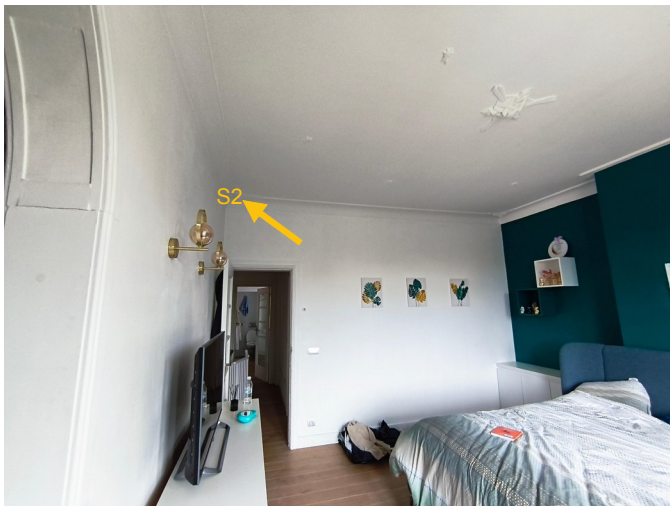
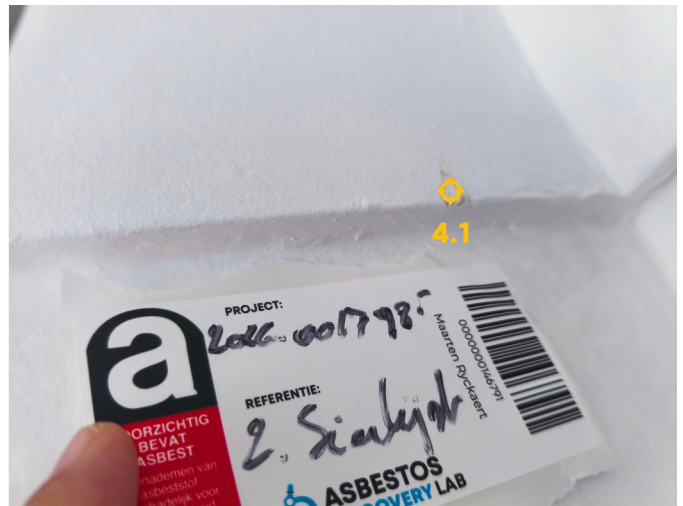
## Fiche 4: Sierlijsten.

## Conclusie

Geen asbest

| # | Type | Referentie | Resultaat |
|---|---|---|---|
| 4.1 | Mengmonster | 2 | Geen asbest |

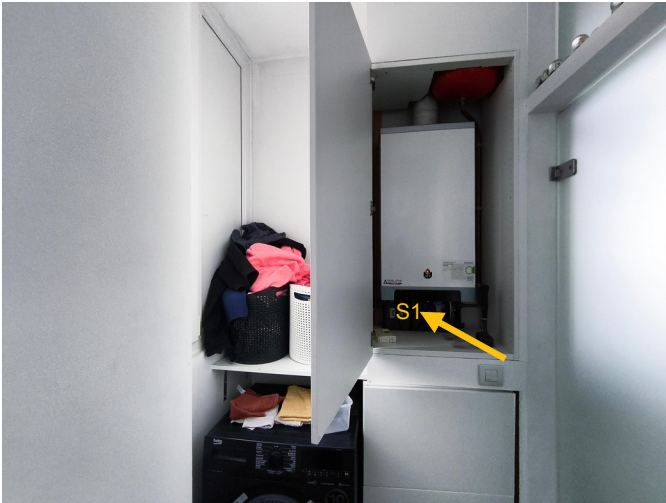
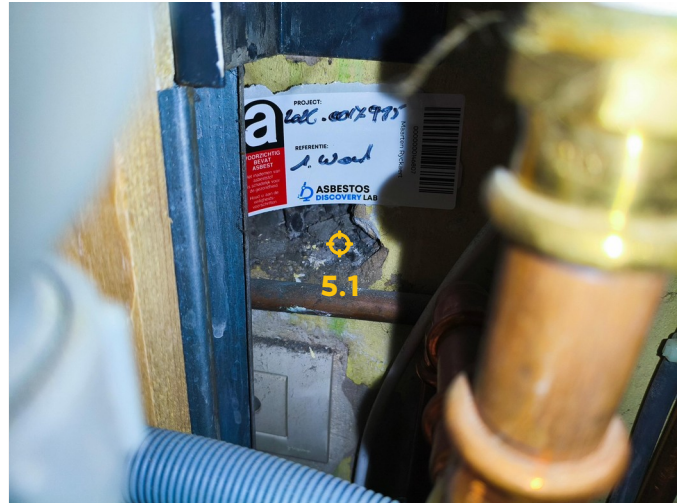
## Fiche 5: Pleisterwerk wanden.

### Conclusie

Geen asbest

| # | Type | Referentie | Resultaat |
|---|---|---|---|
| 5.1 | Mengmonster | 1 | Geen asbest |

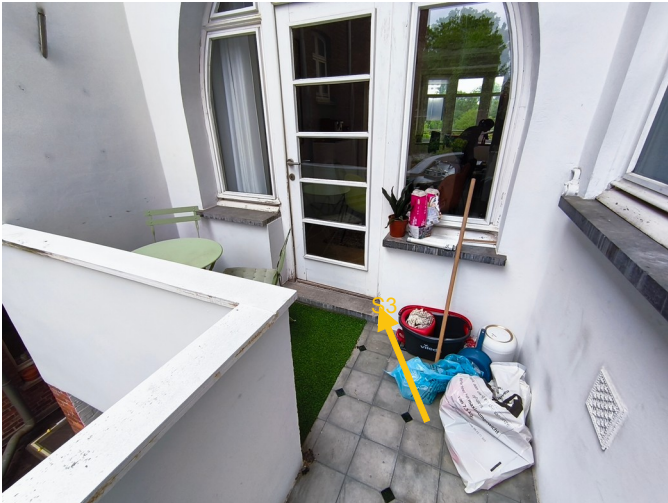
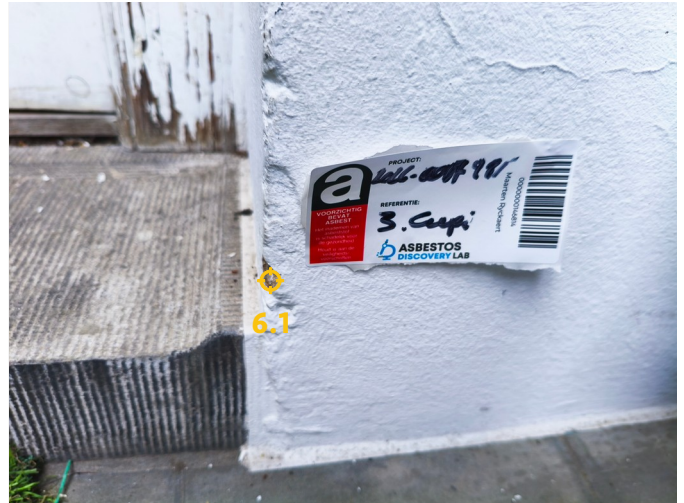
## Fiche 6: Cementering achtergevel.

## Conclusie

Geen asbest

| # | Type | Referentie | Resultaat |
|---|---|---|---|
| 6.1 | Mengmonster | 3 | Geen asbest |

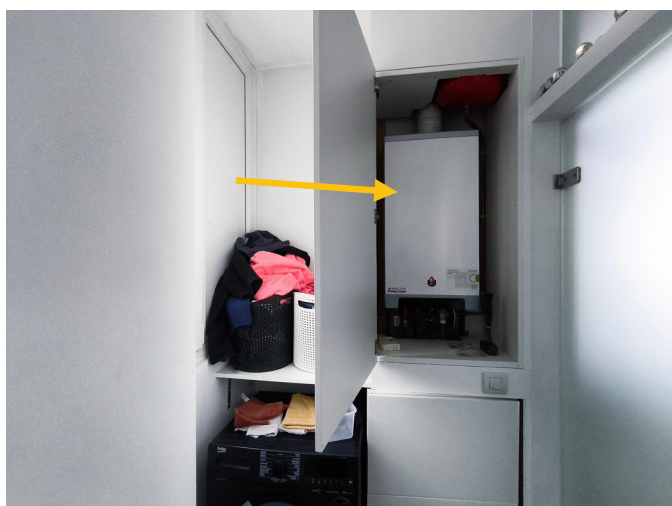
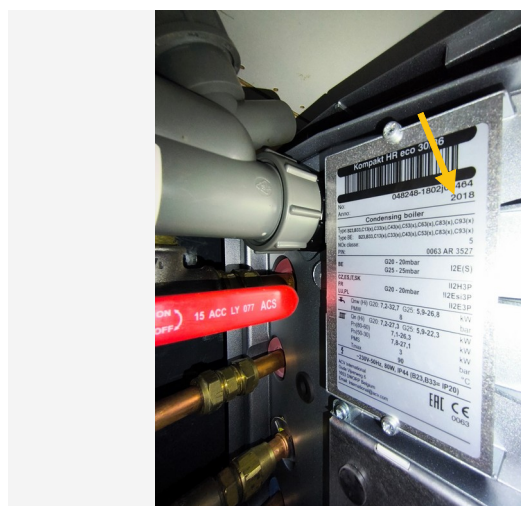
### Fiche 7: CV-installatie.

| Beschrijving | Notitie | Terug te vinden op plannen |
|---|---|---|
| Fiche 7: CV-installatie. | De CV ketel werd gecontroleerd( bwj 2018 ) en is niet asbest verdacht geen risico bouwjaar. | Plan 1.4: Grondplan |

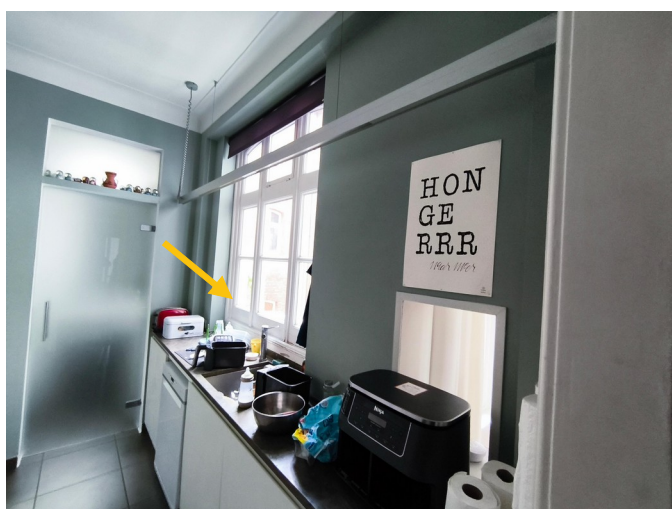
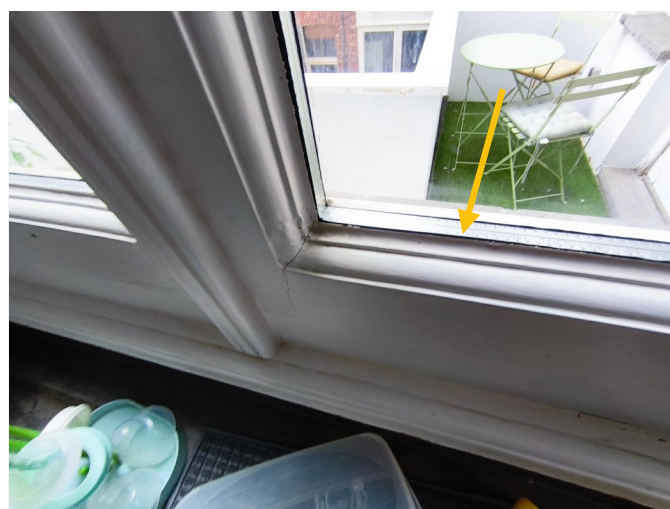
### Fiche 8: Buitenschrijnwerk.

| Beschrijving | Notitie | Terug te vinden op plannen |
|---|---|---|
| Fiche 8: Buitenschrijnwerk. | De gebruikte siliconen kit is niet asbestverdacht | Plan 1.4: Grondplan<br>Plan 1.8: Grondplan verdieping |
