CONTRÔLE D'ÉTANCHÉITÉ ET DE CONFORMITÉ D'UN RÉSERVOIR À MAZOUT

REF. 152/2024/89361/C01:1

Rue de la Station 48 - 7904 Leuze-en-Hainaut

DATE DU CONTRÔLE ADRESSE DU CONTRÔLE 10/01/2025

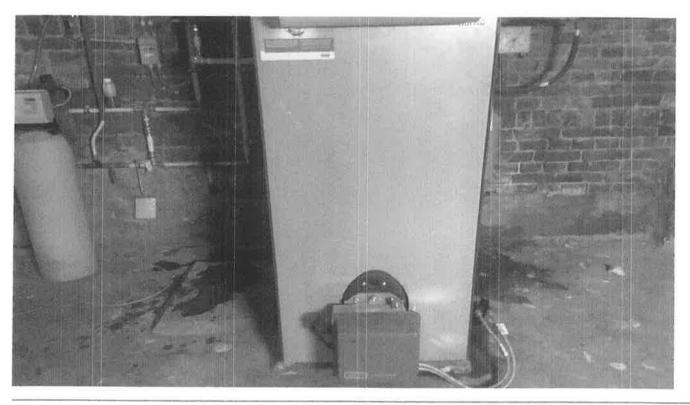
Système de chauffage

Chaudière BI-tube

Fonctionnement du système de chauffage Contrôle des tuyauteries visibles du réservoir au système de chauffage

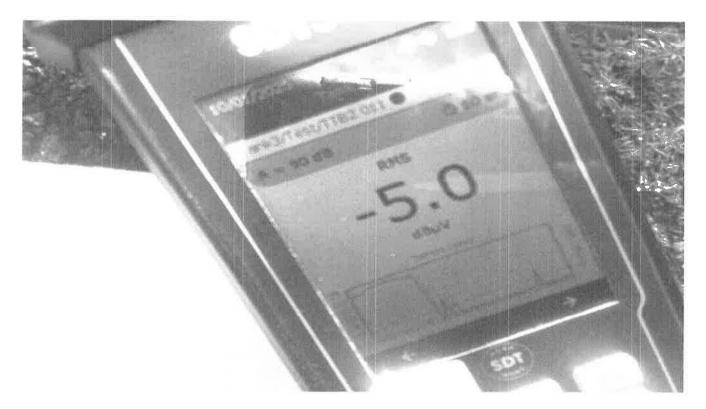
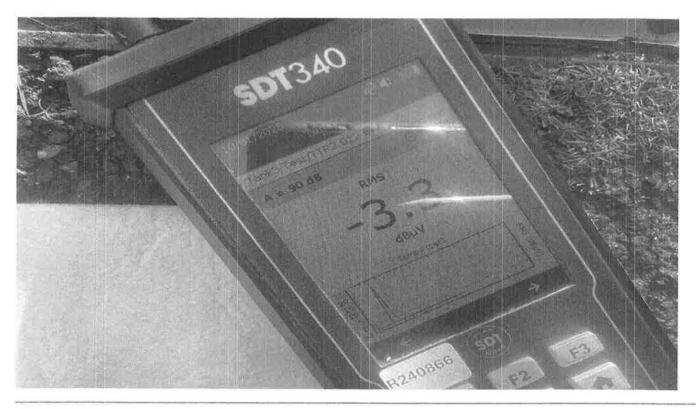
Listing test d'étanchéité du réservoir

Conclusion : Le réservoir est étanche et peut rester en service. Une prochaine visite doit avoir lieu avant le 10/01/2028

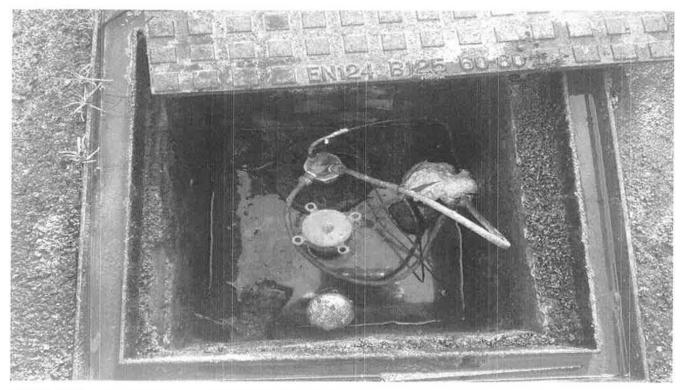
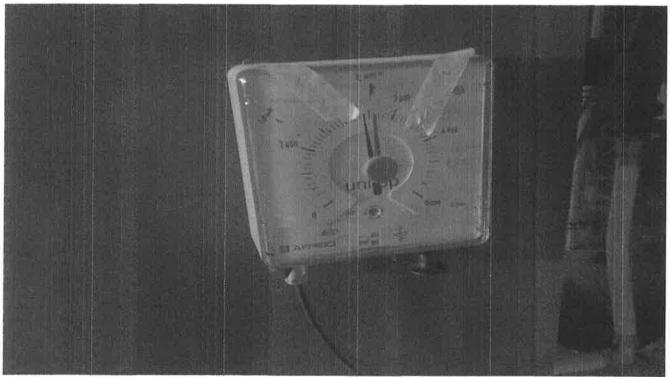
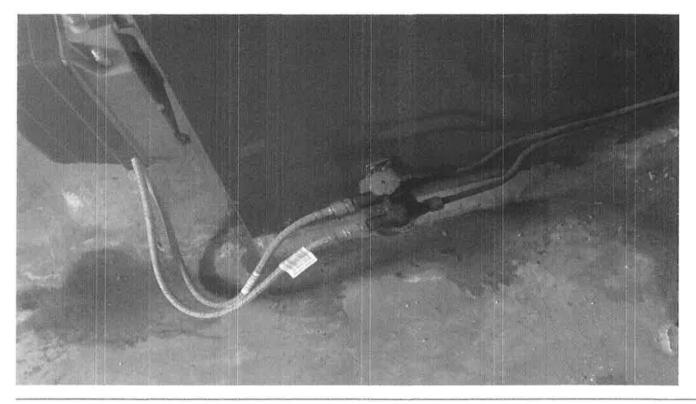
Chambre de visite et accessoires

Trou d'homme : étanchélté et fixation couvercle : > TEST AUX ULTRASONS

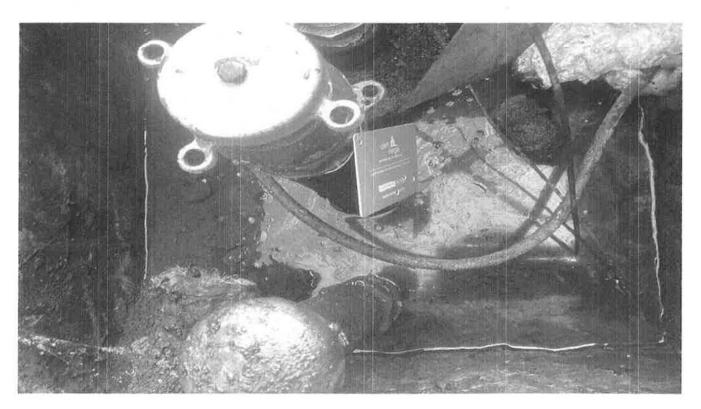
Plaquette apposée sur le réservoir

Une plaquette verte a été fixée et scellée sur la conduite de remplissage du réservoir le jour même du contrôle.
