## Asbestattest (OVAM)

# Asbestinventarisatetest

Dorpsstraat 39/3, 1731 Asse

Attestnummer : 20250909-000265.000

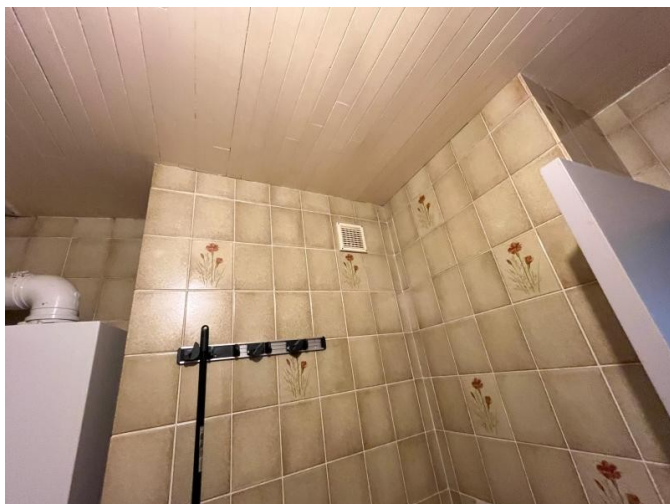
Vrije foto

Op moment van de inspectie kon niet worden nagegaan of de tegellijm achter de muurtegels/plinten asbestverdacht is. Bij renovatie of verwijdering van de tegels dient het materiaal te worden geanalyseerd voor de werken van start gaan.

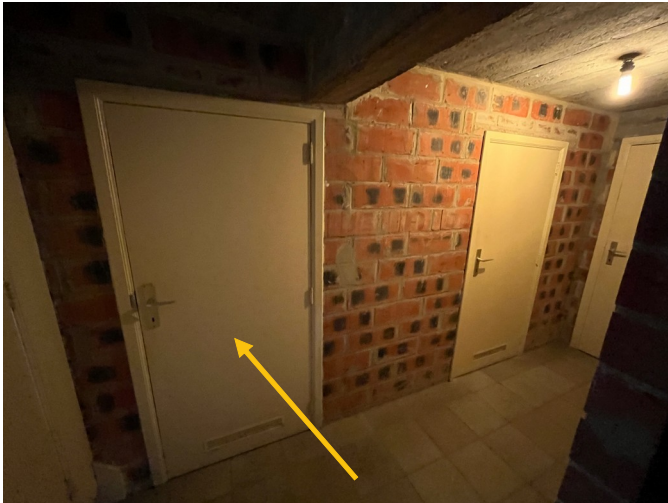
Vrije foto

De berging/garage/kelder is geïnspecteerd. Er zijn geen visueel waarneembare asbestverdachte materialen aangetroffen.

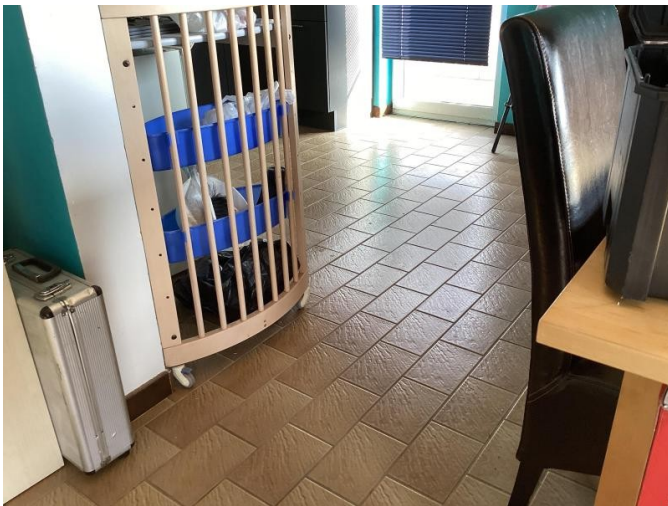
Vrije foto

Op moment van de inspectie kon niet worden nagegaan of de tegellijm onder de vloertegels of achter de plinttegels asbestverdacht is. Bij renovatie of verwijdering van de tegels dient het materiaal te worden geanalyseerd voor de werken van start gaan.

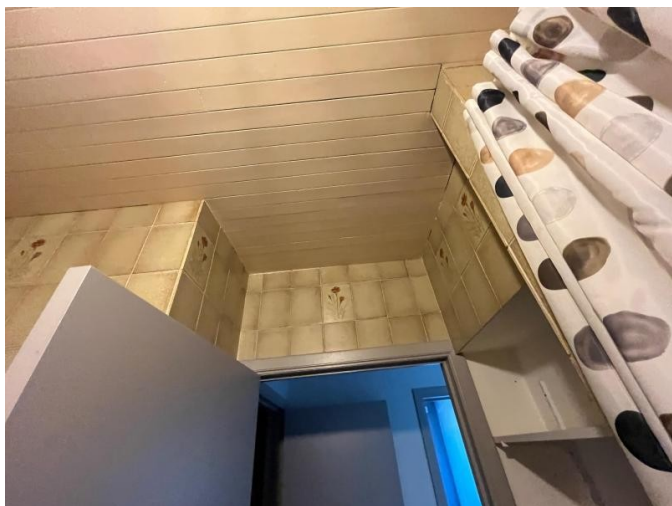
Vrije foto

Het plafond bestaat uit niet-asbestverdachte gipskartonplaten/hout-/pvc platen . Zonder destructie is het niet mogelijk om na te gaan of er asbestverdachte materialen aanwezig zijn achter de gipskartonplaten/hout-/pvc platen.

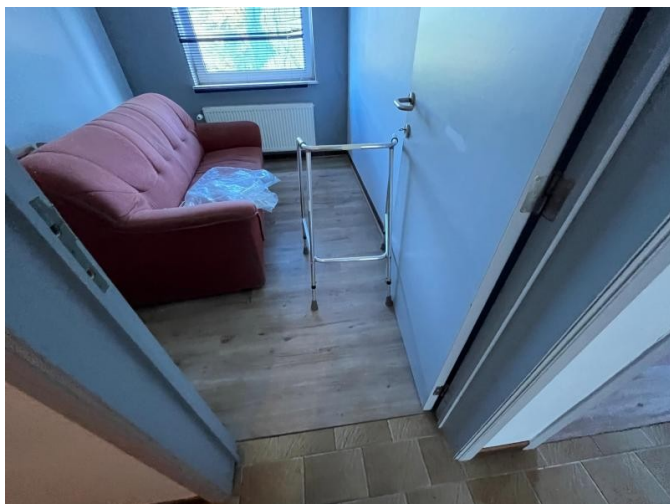
Vrije foto

De aanwezige vloerbekleding is niet asbestverdacht. De onderliggende laag was echter niet inspecteerbaar zonder destructie tijdens de inspectie. Mogelijk is de onderliggende laag asbestverdacht.

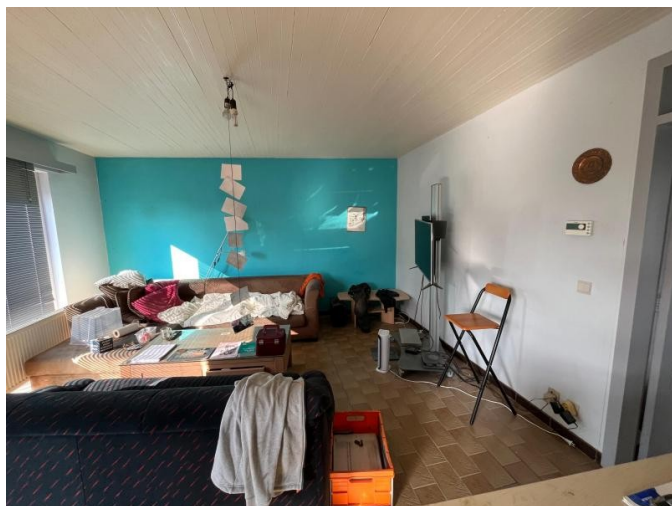
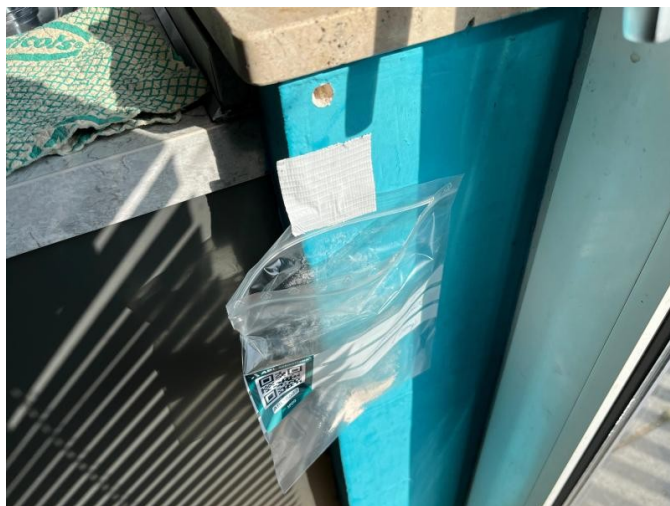
## Fiche 6: Pleisterwerk wanden

Geen asbest

| # | Type | Referentie | Resultaat |
|---|---|---|---|
| 6.1 | Mengmonster | M01 | Geen asbest |

| Opmerking | <p>De hoeveelheid betreft een schatting.</p> <p>Het materiaal werd bemonsterd op de volgende locaties:<br/>Keuken,kamer 2</p> <p>Het materiaal op volgende verplichte locatie werd niet bemonsterd<br/>wegens: geen pleister in het stooklokaal</p> |

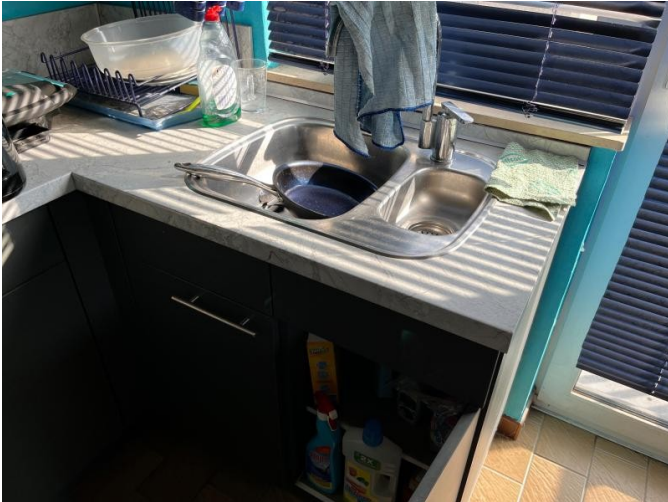
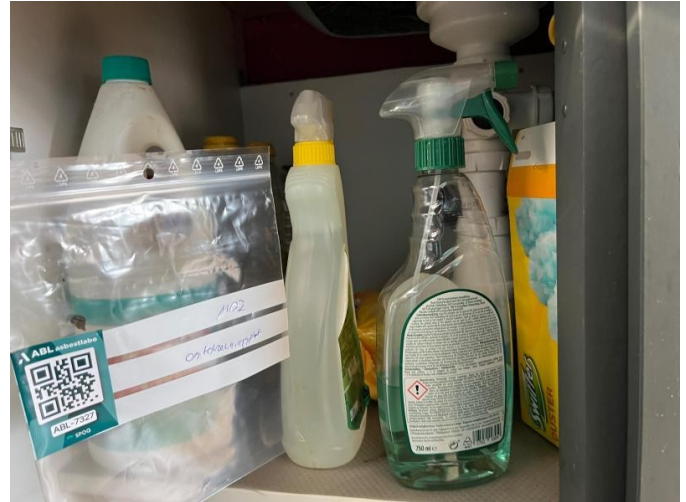
## Fiche 7: Ontdreuningsplaat/anti-dreunplaat onder spoelbak

Geen asbest

| # | Type | Referentie | Resultaat |
|---|---|---|---|
| 7.1 | Puntmonster | M02 | Geen asbest |
