# Asbestinventarisatetest

Kouterbaan 12, 1861 Meise

Attestnummer : 20250827-000208.000

**Niet-asbestveilig**

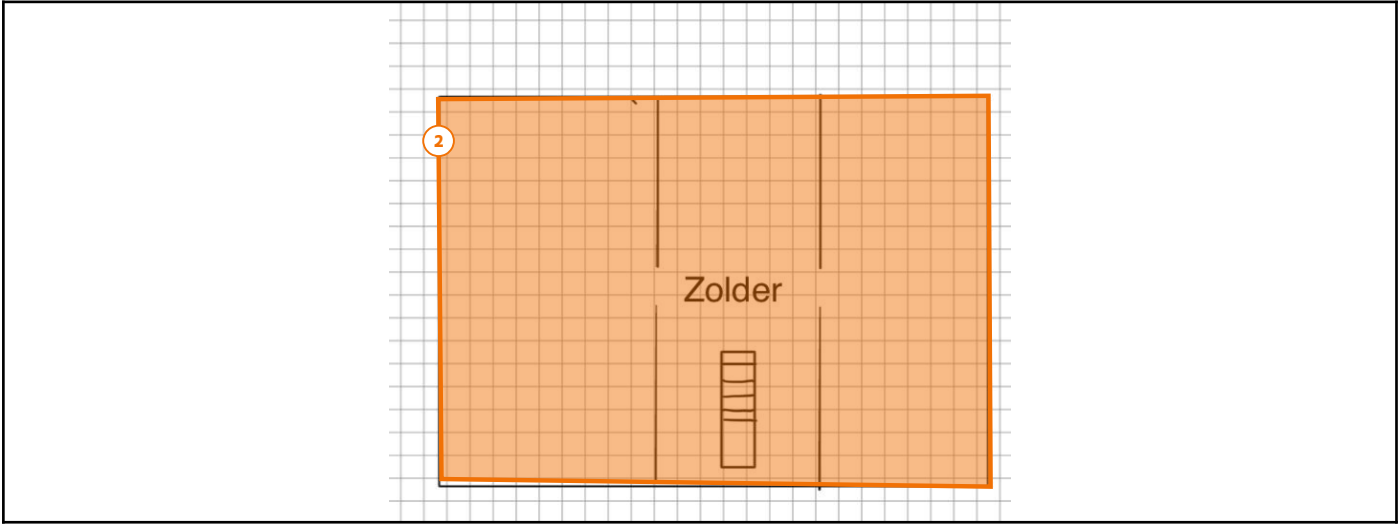
# Plan 1.5: Zolder

| Beschrijving | Type | Actie |
|---|---|---|
| 2. Onderdak cementplaat | Asbestmateriaal | Maatregelen nemen |

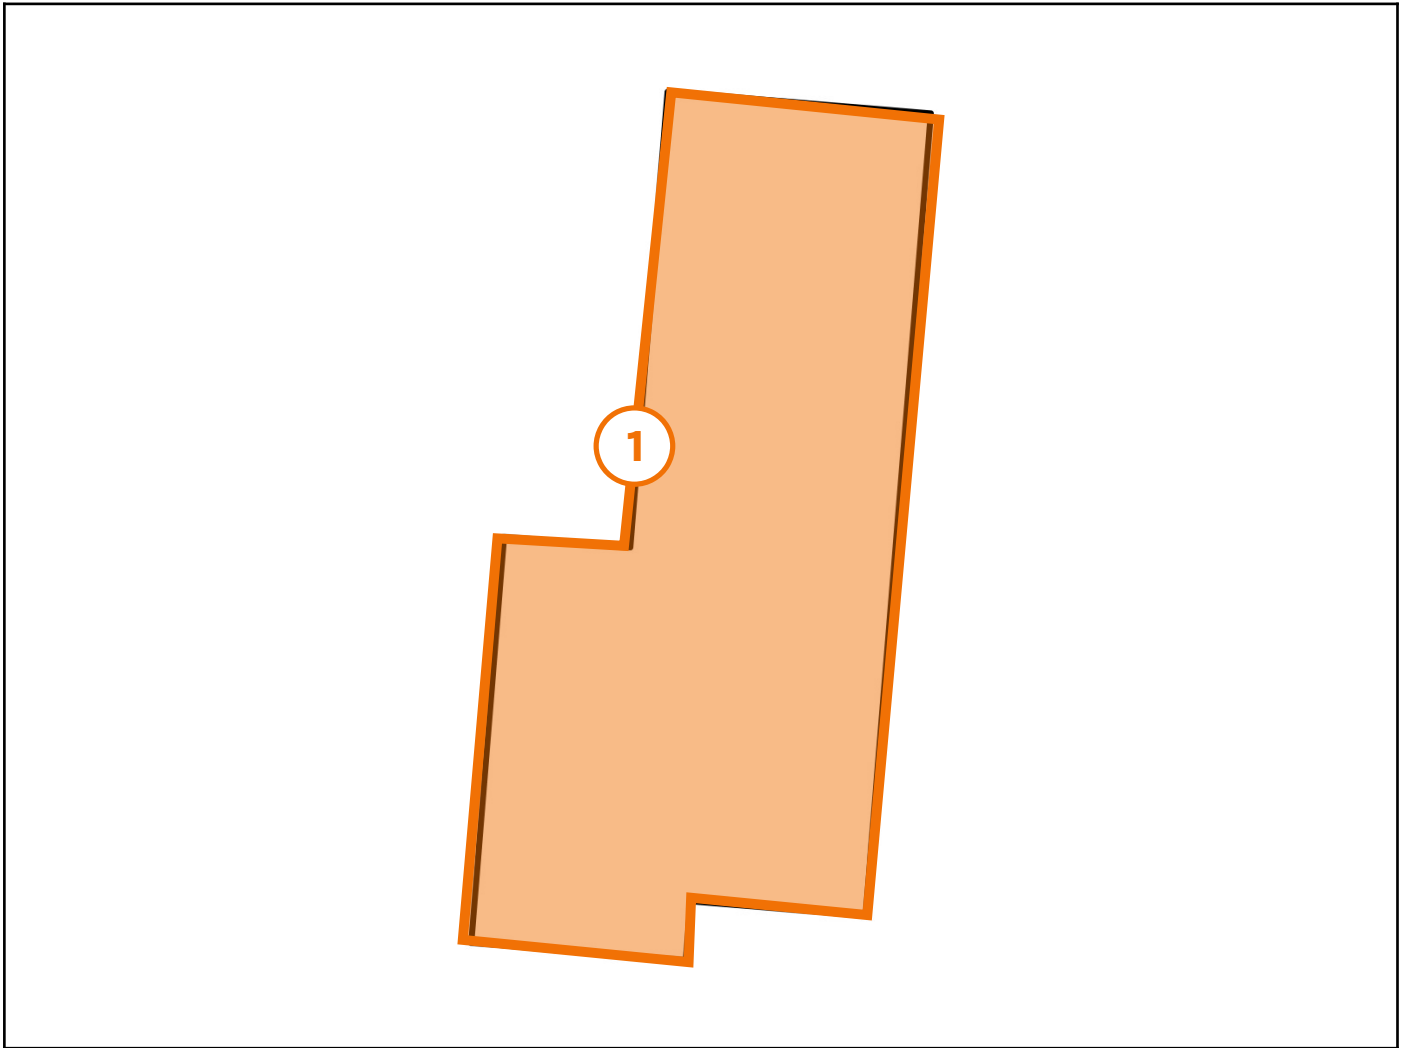
## Plan 2.1: Bijgebouw plan

| Beschrijving | Type | Actie |
|---|---|---|
| 1. dakbedekking - golfplaten | Asbestmateriaal | Verwijderen |

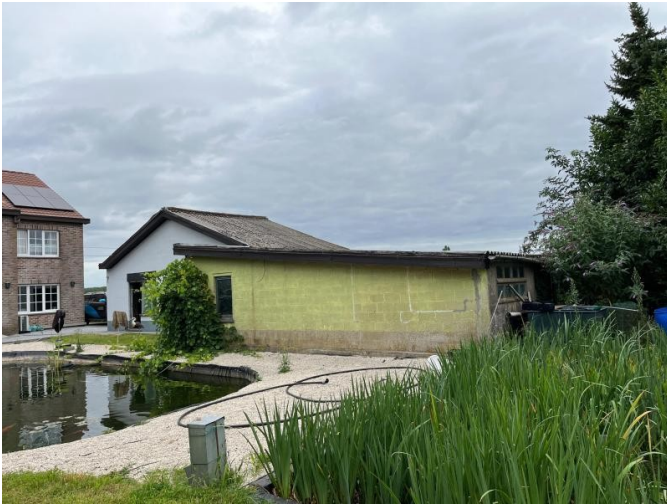
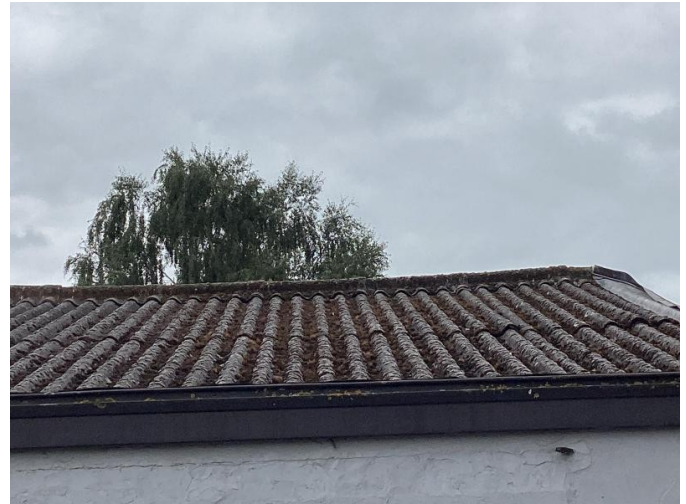
Het asbestmateriaal valt onder de mijlpaal van 2034.

Verwijderen

| Eindbeoordeling materiaalrisico | Verhoogd materiaalrisico en/of verhoogde kans op vezelvrijgave |

| Asbestsoort (vezeltype) | Crocidoliet aanwezig |
| Toestand van het materiaal | Licht beschadigd, licht verweerd. Intact calciumsilicaatmateriaal of categorie III 'gebondenheid' |

| Beschrijving | dakbedekking - golfplaten |
| Asbestmateriaal | Dak- en gevelbekleding - Golfplaat |

- Hemelwater dat afspoelt van asbestcement daken of gevels kan asbestdeeltjes bevatten. Gebruik het enkel voor gesloten circuits (bv. spoelen toiletten). Reinig na het vervangen van het dak of de gevel de dakgoten en regenwaterput of -ton om asbesthoudend sediment of slib te verwijderen

- Eenvoudige handelingen: mag via doe-het-zelf of door werknemer(s) met opleidingsattest eenvoudige handelingen  
Bij het uitvoeren van eenvoudige handelingen, zoals toegestaan via doe-het-zelfmethoden of door werknemers met een opleidingsattest, is het gebruik van de juiste persoonlijke beschermingsmiddelen (PBM's) verplicht om blootstelling aan asbestvezels te voorkomen. Wij adviseren echter om asbest te laten verwijderen door een werknemer met opleidingscertificaat. Maar het is ook toegestaan via de doe-het-zelfmethode, mits de juiste voorzorgsmaatregelen en PBM's in acht worden genomen. De te gebruiken PBM's zijn:
  - FFP3-mondmasker of halfgelaatsmasker met P3 filter
  - wegwerpoverall (Tyvek CATIII, type 5 en 6)

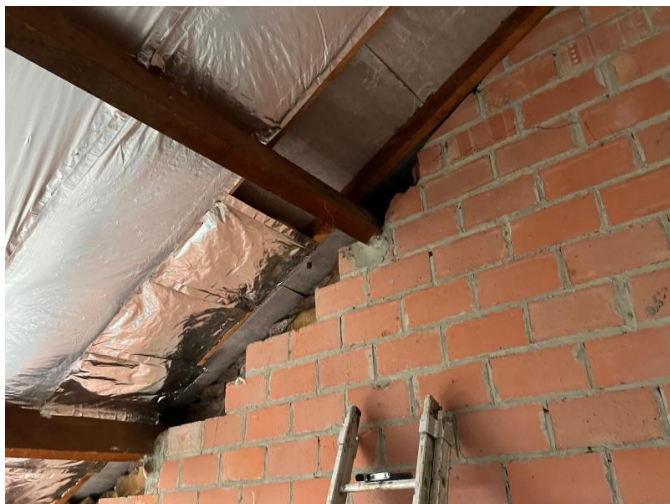
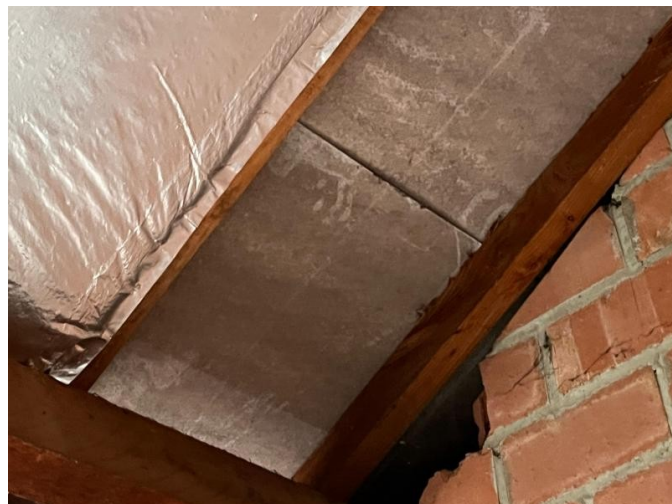
Het asbestmateriaal valt onder de mijlpaal van 2040.

Maatregelen nemen

| Eindbeoordeling materiaalrisico | Verhoogd materiaalrisico en/of verhoogde kans op vezelvrijgave |

| Asbestsoort (vezeltype) | Crocidoliet aanwezig |
| Toestand van het materiaal | Licht beschadigd, licht verweerd. Intact calciumsilicaatmateriaal of categorie III 'gebondenheid' |

| Beschrijving | Onderdak cementplaat |
| Asbestmateriaal | Plaat, paneel, tablet - Type Menuiserite |

- Zorg voor een veilig beheer. Vermijd het beschadigen van het asbestmateriaal. Controleer de toestand jaarlijks op wijzigingen.

- Hermetische zone (erkend asbestverwijderaar)

Daarom mag dit enkel verwijderd worden door een erkend asbestverwijderaar in een hermetische zone. Bij het verwijderen moet steeds rekening worden gehouden met alle milieu- en veiligheidsvoorschriften. Codex boek VI, titel 3 of de website van OVAM

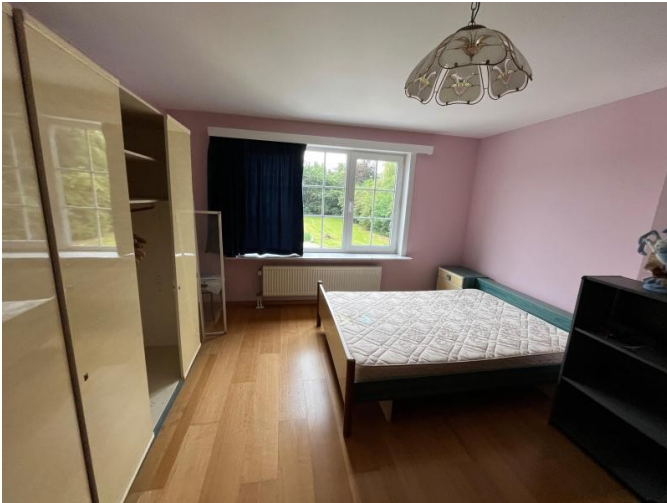
De aanwezige vloerbekleding is niet asbestverdacht. De onderliggende laag was echter niet inspecteerbaar zonder destructie tijdens de inspectie. Mogelijk is de onderliggende laag asbestverdacht.

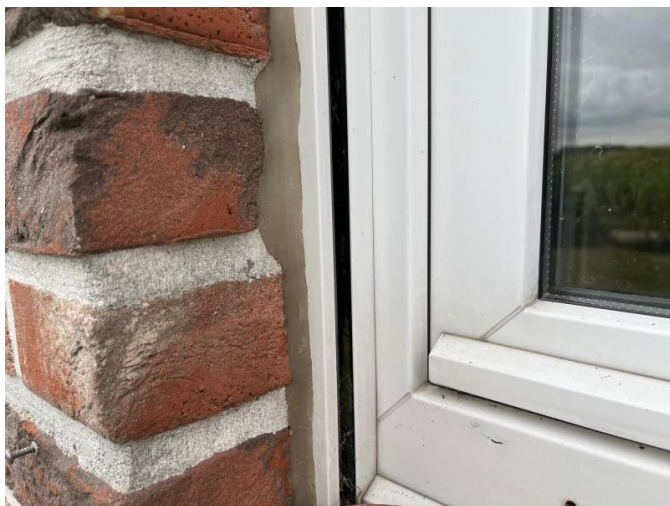
De afkitting van de ramen bestaat uit siliconen. Dit is niet asbestverdacht

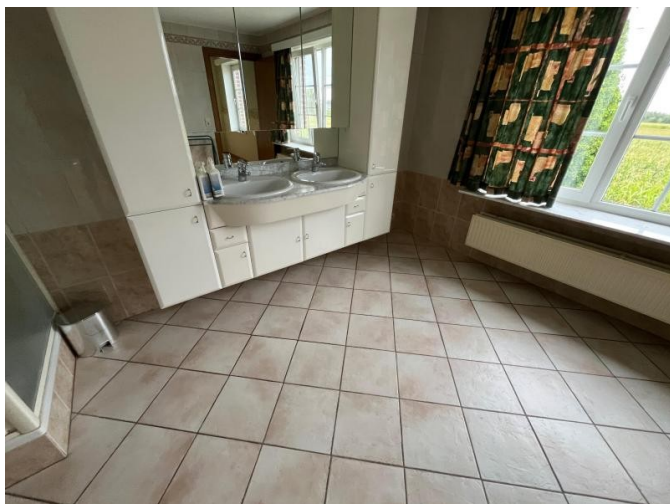
Op moment van de inspectie kon niet worden nagegaan of de tegellijm onder de vloertegels of achter de plinttegels asbestverdacht is. Bij renovatie of verwijdering van de tegels dient het materiaal te worden geanalyseerd voor de werken van start gaan.

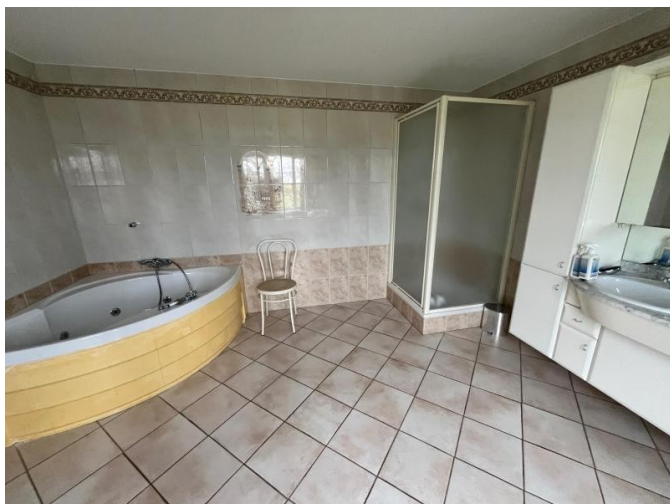
Op moment van de inspectie kon niet worden nagegaan of de tegellijm achter de muurtegels/plinten asbestverdacht is. Bij renovatie of verwijdering van de tegels dient het materiaal te worden geanalyseerd voor de werken van start gaan.

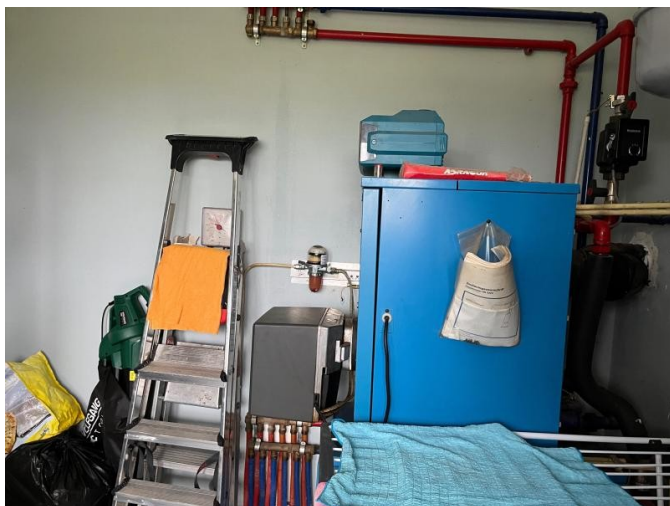
Mogelijk bevat de brander/CV-ketel asbestverdachte isolatie en/of pakkingen. Inspectie zonder demontage was niet mogelijk op moment van de inspectie.

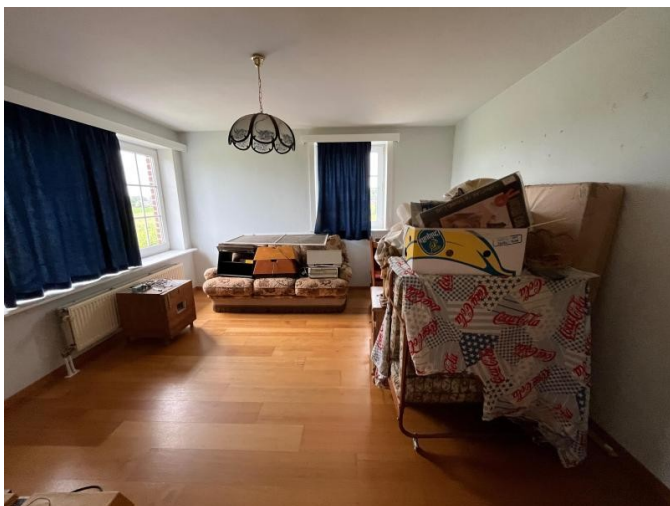
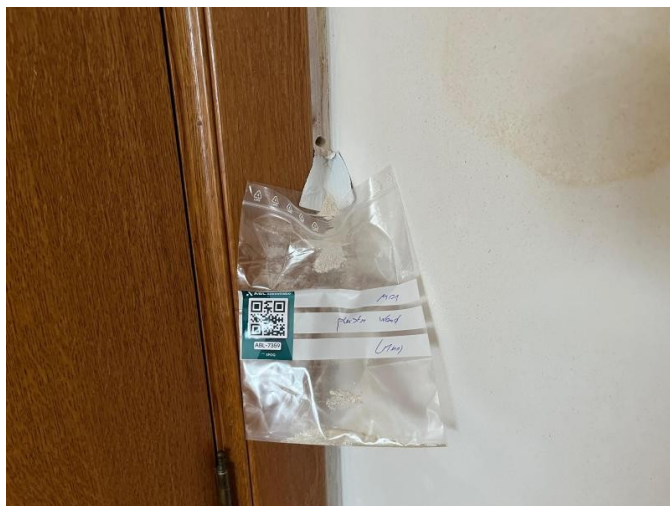
## Fiche 8: Pleisterwerk wanden

Geen asbest

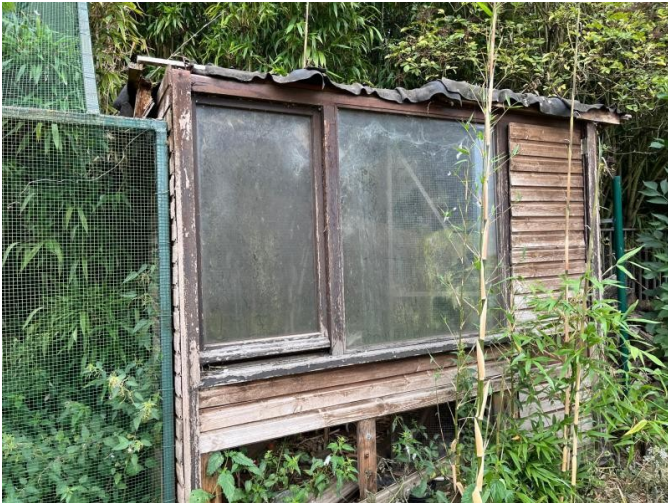
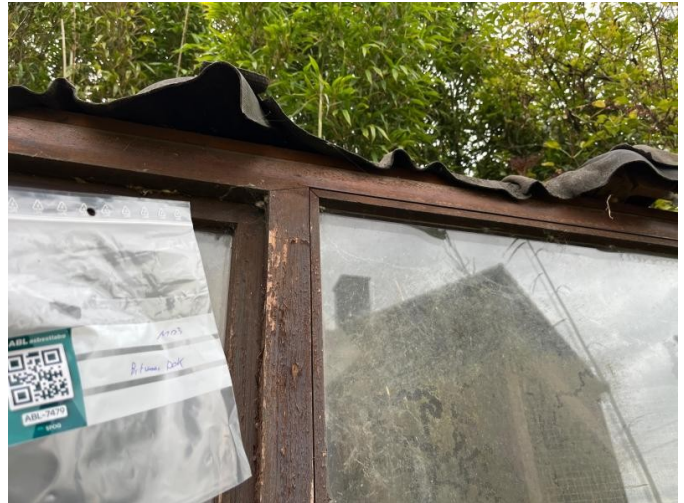
## Fiche 9: Dakbedekking - bitumen

Geen asbest

| Opmerking | <p>Er werd enkel een puntstaal genomen van de bovenste laag. Mogelijks zijn er onderliggende asbestverdachte lagen aanwezig die niet waarneembaar waren tijdens de inspectie. Wanneer bij renovatie- of sloopwerken blijkt dat er nog onderliggende lagen aanwezig zijn dient er hiervan een staal te worden genomen welke door een erkend laboratorium moet worden geanalyseerd.</p> <p>De hoeveelheid betreft een schatting</p> |

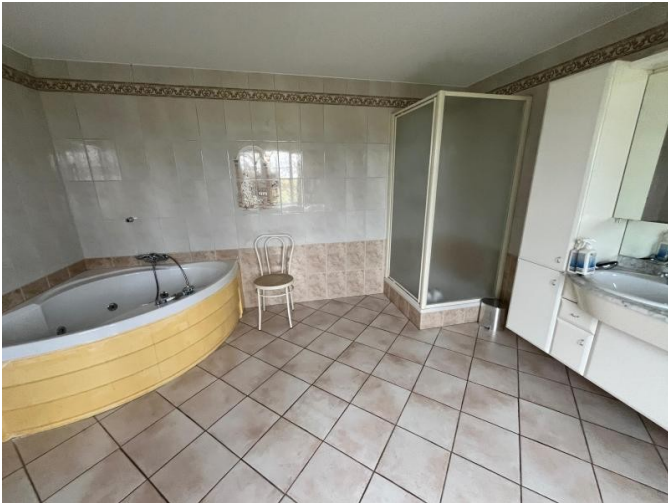
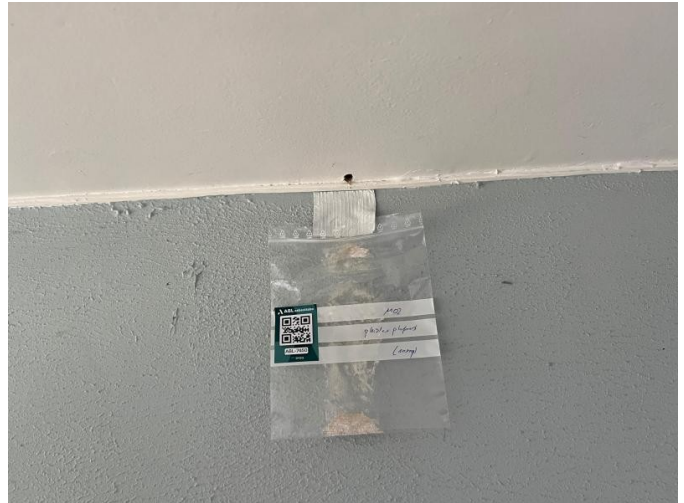
## Fiche 10: Pleisterwerk plafonds

Geen asbest
