# Asbestinventarisatattest

Fr. Robbrechtsstraat 26, 1780 Wemmel

Attestnummer : 20250606-000349.000

**Niet-asbestveilig**

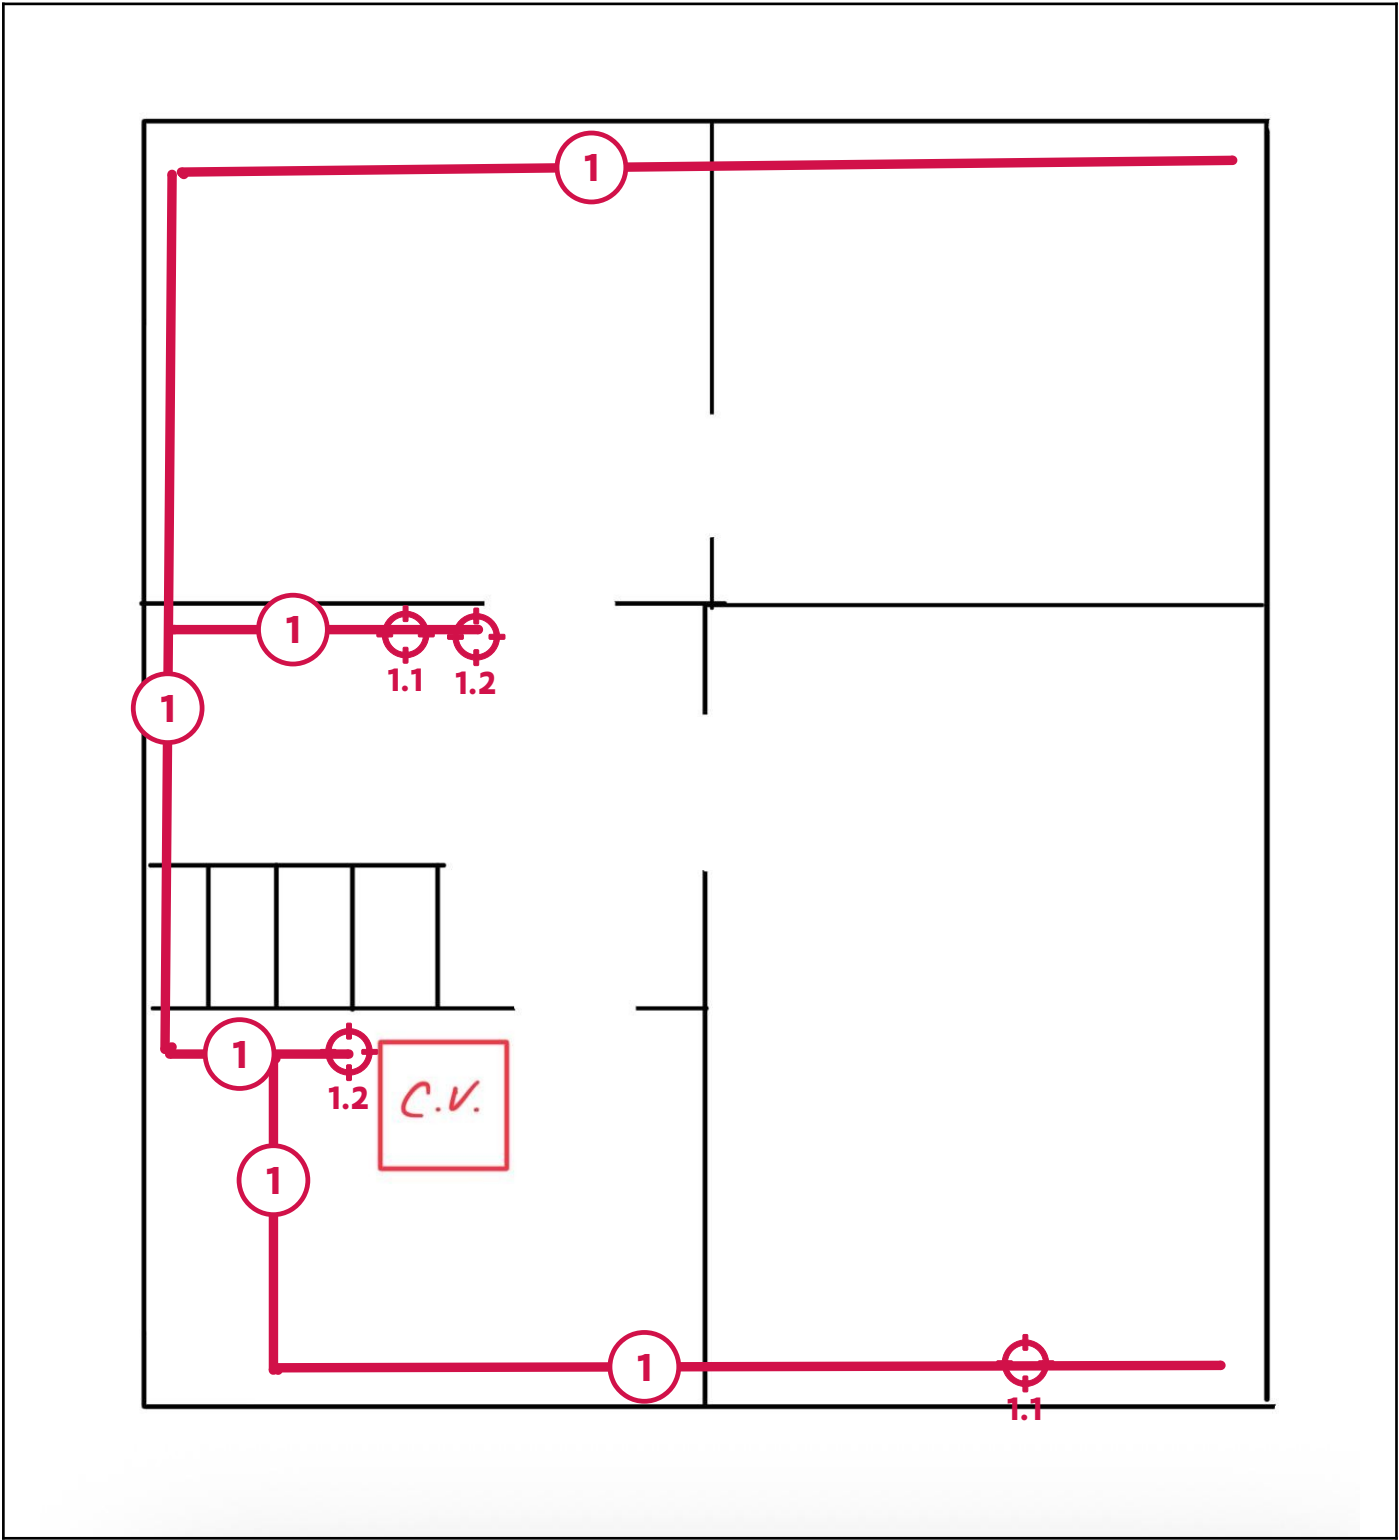
Plan 1.15: Kelder

| Beschrijving | Type | Actie |
|---|---|---|
| 1. Leidingisolatie - Gips | Asbestmateriaal | Dringend verwijderen |

| 1.1 Code: M03 | Mengmonster | - |
| 1.2 Code: M04 | Mengmonster | - |

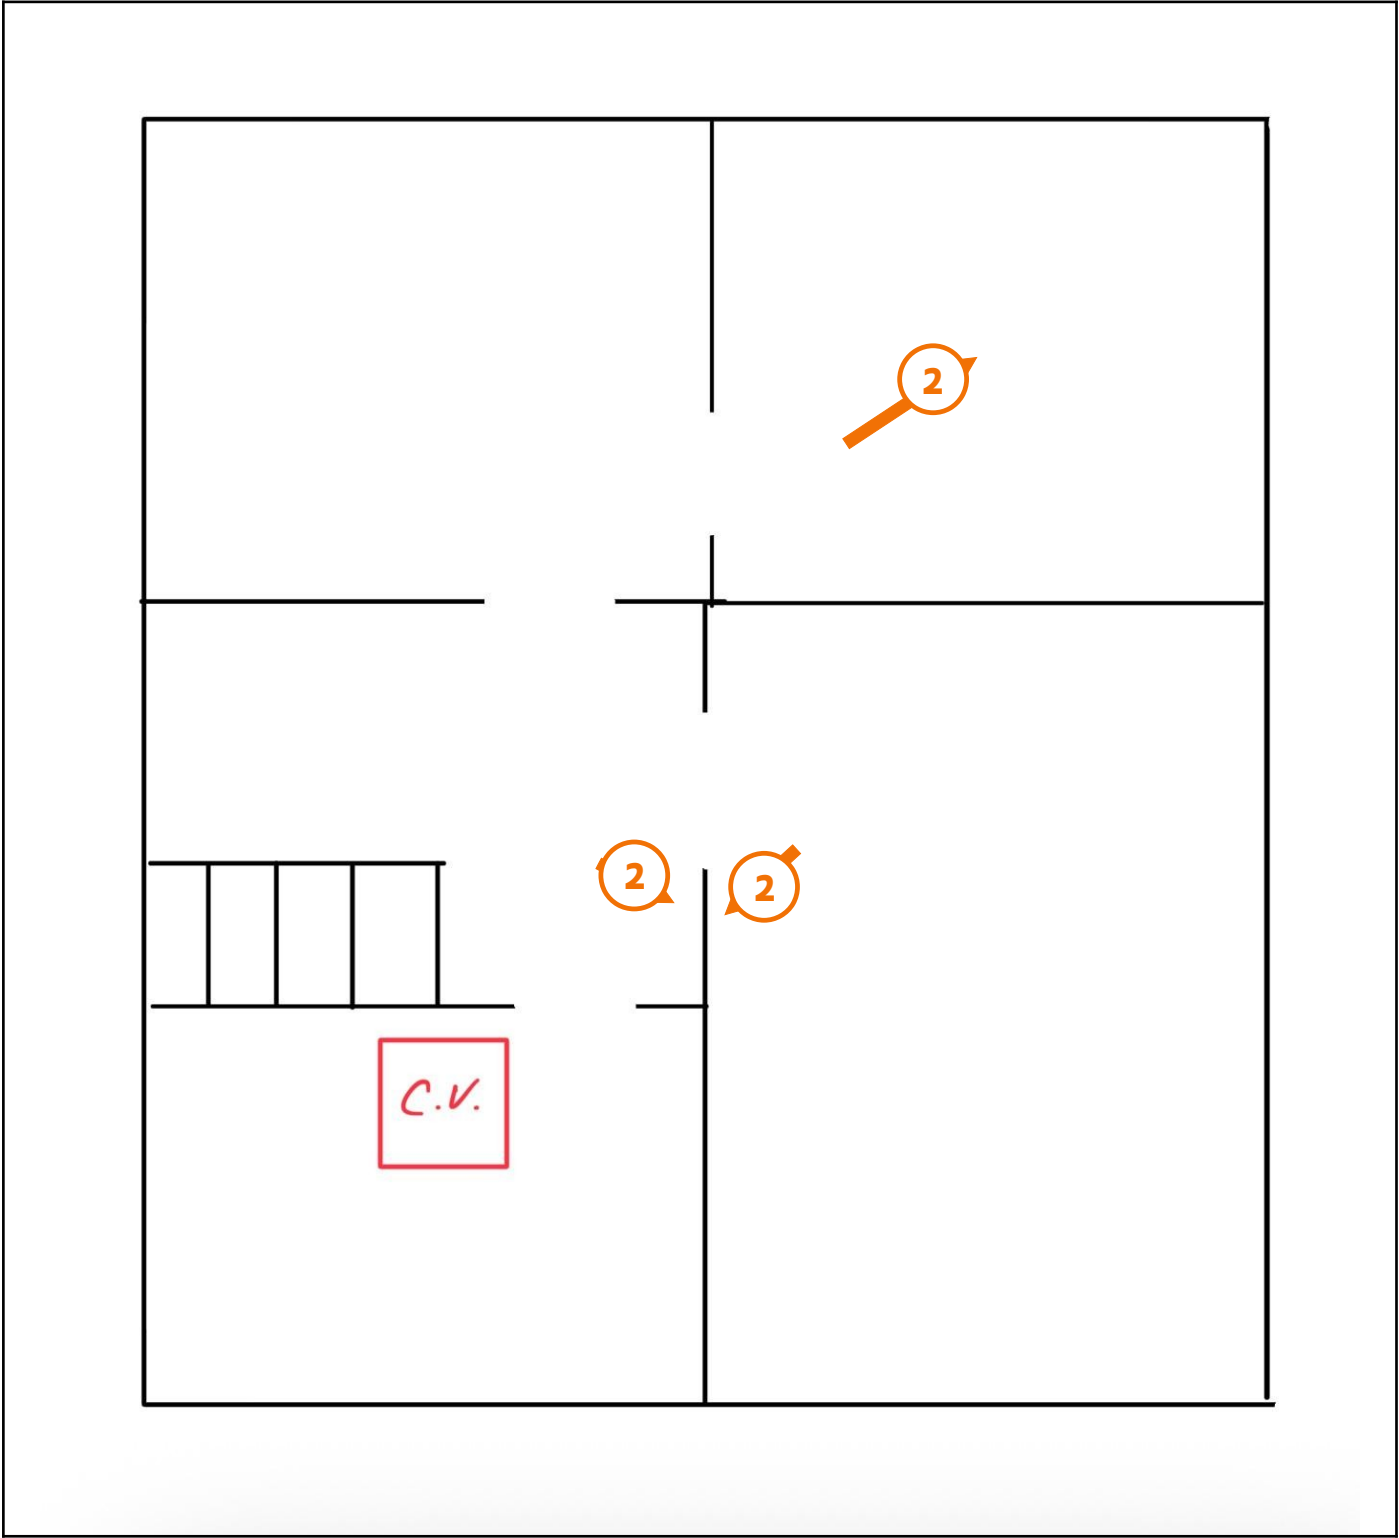
Plan 1.16: Kelder

| 2. Bakeliet - Stopcontacten & schakelaars<br>(binnen) kelder | Asbestmateriaal | <a href="#">Verwijderen</a> |

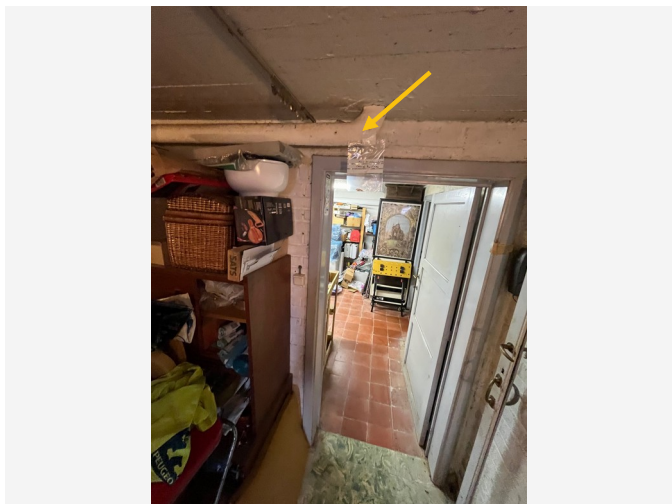
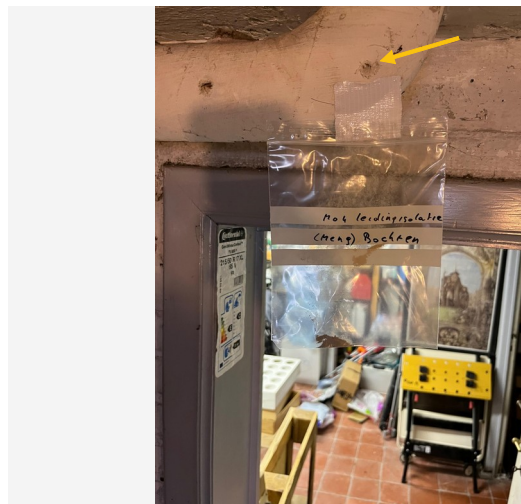
| Eindbeoordeling materiaalrisico | Hoog materiaalrisico en/of hoge kans op vezelvrijgave |

| Gebondenheid | Categorie 2: niet-hechtgebonden met matrix |
| Asbestsoort (vezeltype) | Crocidoliet aanwezig |
| Asbestconcentratie | Hoog ( $\geq 50\%$ ) |
| Afschermingsgraad van het gehele materiaal | Geheel of deels (ook) vrij aan de binnenlucht |
| Toestand van het materiaal | Matig beschadigd, matig verweerd |

| # | Type | Referentie | Resultaat |
|---|---|---|---|
| 1.1 | Mengmonster | M03 | Amosiet, Chrysotiel, Crocidoliet |
| 1.2 | Mengmonster | M04 | Amosiet, Chrysotiel |

| Beschrijving | Leidingisolatie - Gips |
| Hoeveelheid (lengte - omtrek - dikte - aantal) | <ul style="list-style-type: none"><li>• 25,00 m - 20,00 cm - 1,00 cm - 1 stuk</li></ul> |

**Dringend verwijderen**

- Scherm in afwachting van verwijdering het asbestmateriaal af van luchtstromingen en verstoring: bijvoorbeeld door het te verpakken, te fixeren, af te dekken, signalisatie - afbakening aan te brengen, ...
- Verwijder dit asbestmateriaal zo snel mogelijk. Volg de toestand goed op.

- Hermetische zone (erkend asbestverwijderaar)  
Bij deze verwijdering van asbestmaterialen bestaat er een grote kans op vrijkomen van asbestvezels. Daarom mag dit enkel verwijderd worden door een erkend asbestverwijderaar in een hermetische zone. Bij het verwijderen moet steeds rekening worden gehouden met alle milieu- en veiligheidsvoorschriften. Codex boek VI, titel 3 of de website van OVAM

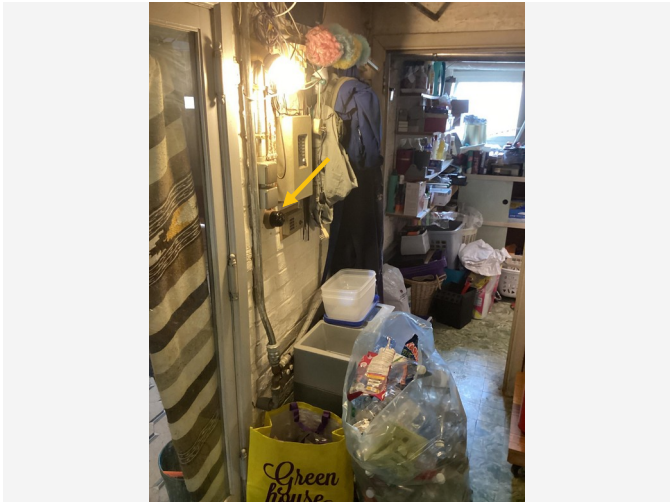
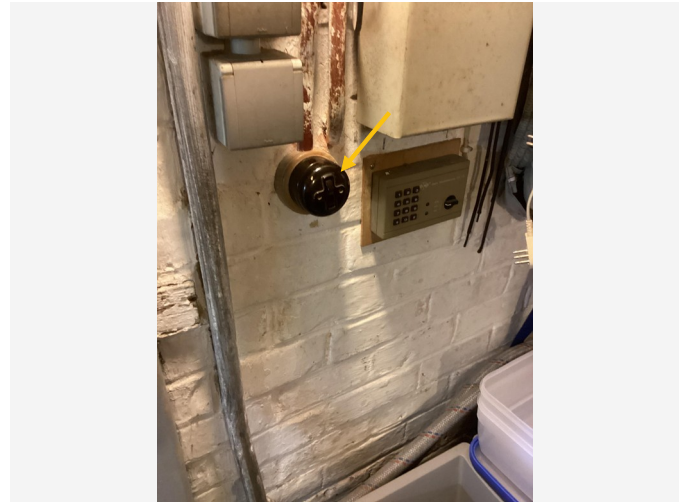
## Fiche 2: Bakeliet - Stopcontacten & schakelaars (binnen) kelder

| Eindbeoordeling materiaalrisico | Verhoogd materiaalrisico en/of verhoogde kans op vezelvrijgave |

| Gebondenheid | Categorie 1: hechtgebonden in oorsprong |
| Asbestsoort (vezeltype) | Crocidoliet aanwezig |
| Asbestconcentratie | Laag (< 50%) |
| Afschermingsgraad van het gehele materiaal | Geheel of deels (ook) vrij aan de binnenlucht |
| Toestand van het materiaal | Licht beschadigd, licht verweerd. Intact calciumsilicaatmateriaal of categorie III 'gebondenheid' |

| Beschrijving | Bakeliet - Stopcontacten & schakelaars (binnen) kelder |

Verwijderen

- Zorg voor een veilig beheer. Vermijd het beschadigen van het asbestmateriaal. Controleer de toestand jaarlijks op wijzigingen.
- Voer bijkomende staalname(s) uit.

- Eenvoudige handelingen: mag via doe-het-zelf of door werknemer(s) met opleidingsattest eenvoudige handelingen  
Bij het uitvoeren van eenvoudige handelingen, zoals toegestaan via doe-het-zelfmethoden of door werknemers met een opleidingsattest, is het gebruik van de juiste persoonlijke beschermingsmiddelen (PBM's) verplicht om blootstelling aan asbestvezels te voorkomen. Wij adviseren echter om asbest te laten verwijderen door een werknemer met opleidingscertificaat. Maar het is ook toegestaan via de doe-het-zelfmethode, mits de juiste voorzorgsmaatregelen en PBM's in acht worden genomen. De te gebruiken PBM's zijn:
  - FFP3-mondmasker of halfgelaatsmasker met P3 filter

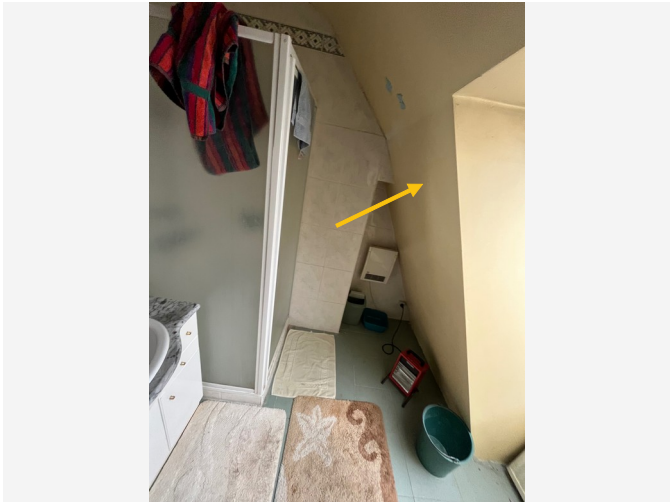
## Fiche 3: Valse wand(en)/voorzetwand(en) – Gipskarton-Pvc-hout V+2

De valse wand(en)/voorzetwand(en) bestaat(bestaan) uit niet-asbestverdachte gipskartonplaten/hout-/pvc platen. Zonder destructie is het niet mogelijk om na te gaan of er asbestverdachte materialen aanwezig zijn achter de valse wand(en)/voorzetwand(en)
