Asbestinventarisatetest

Vierwindenlaan 1, 1780 Wemmel

Attestnummer : 20260304-000401.000

Uitgegeven op : 04.03.2026

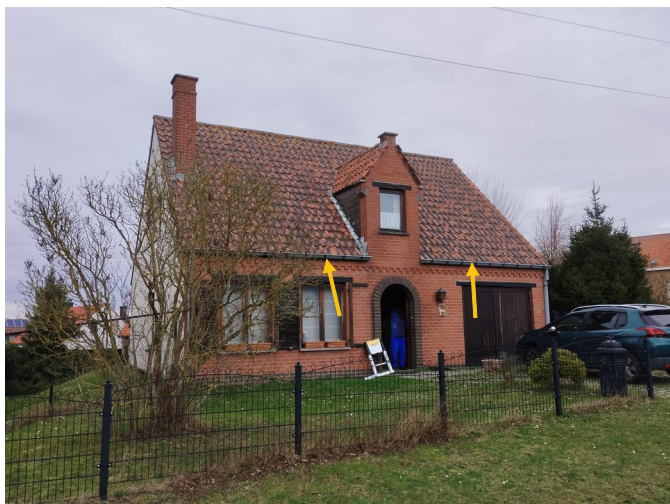
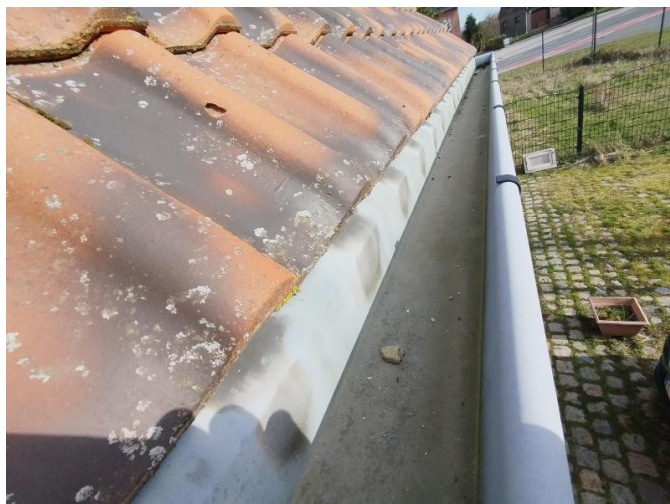
Het asbestmateriaal valt onder de mijlpaal van 2040.

Dringend verwijderen

Beschrijving	Slib/sediment dakgoot
Type afvalstof	Betreft resten (contaminatie) van verwerking of beschadiging
Type resten (contaminatie)	<ul style="list-style-type: none">• Stof, deeltjes < 4 mm, flinters, gruis (los, opliggend)
Besmette materialen	<ul style="list-style-type: none">• Sediment (dakgoot, afvoerbuï, regenwaterput, ...)
Bron van de resten	Leien thv de dakkapel.
Omgeving	Buiten
Primaire drager	Infrastructuur hemelwater (opvang en afvoer)
Gebondenheid resten	Niet hecht
Hoeveelheid (gewicht - aantal)	<ul style="list-style-type: none">• 0,50 kg - 1 stuk
Totaal gewicht	0,50 kg
Eenvoudig bereikbaar	Ja
Identificatiemethode	De asbestdeskundige beoordeelt het materiaal als asbestverdacht en dus asbesthoudend, en dit zonder monstername.
Opmerking	<p>De vermelde oppervlaktes, diktes, gewichten en volumes betreffen een beredeneerde raming. Er worden geen rechten verleend aan deze oppervlaktes/diktes/volumes.</p> <p>Hemelwater dat afspoelt van asbestcement daken of gevels kan asbestdeeltjes bevatten.</p>

- Verwijder het asbestafval.
- Voer bijkomende staalname(s) uit.

- Eenvoudige handelingen: mag via doe-het-zelf of door werknemer(s) met opleidingsattest eenvoudige handelingen
Reinig de dakgoten om asbesthoudend sediment of slib te verwijderen.

Voor verwijdering het slib extra bevochtigen of fixeren om stof te voorkomen, niet breken om stof te beperken.

Schep het mos in dubbel plastic zak, sluit dit luchtdicht af, en breng dit naar een erkend verwerker. Slib behoort tot niet hechtgebonden afval.

Reinig de dakgoot en het gebruikt materiaal met overvloedig water.

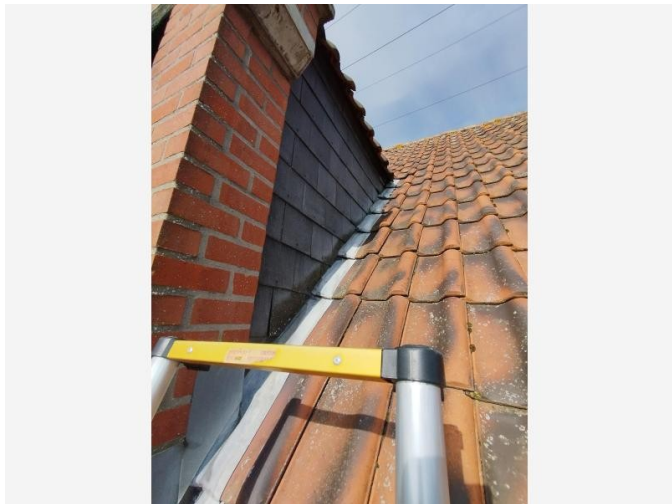
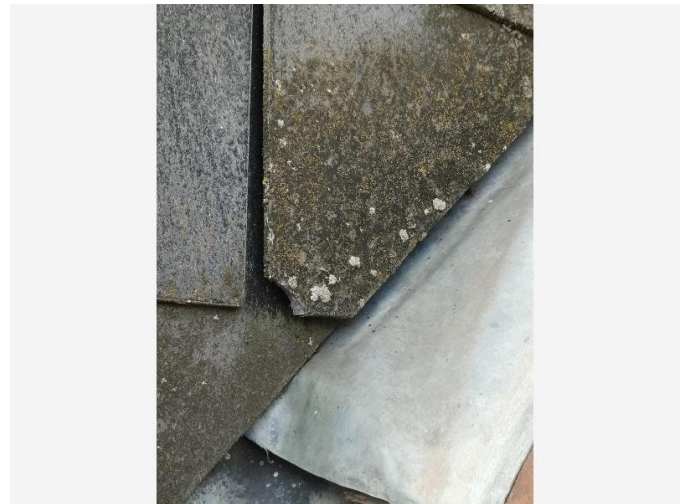
Het asbestmateriaal valt onder de mijlpaal van 2034.

Verwijderen

Eindbeoordeling materiaalrisico	Laag materiaalrisico en/of verlaagde kans op vezelvrijgave
---------------------------------	--

Gebondenheid	Categorie 1: hechtgebonden in oorsprong
Asbestsoort (vezeltype)	Alleen chrysotiel
Asbestconcentratie	Laag (< 50%)
Afschermingsgraad van het gehele materiaal	Geheel of deels vrij aan de buitenlucht
Toestand van het materiaal	Licht beschadigd, licht verweerd. Intact calciumsilicaatmateriaal of categorie III 'gebondenheid'

#	Type	Referentie	Resultaat
2.1	Puntmonster	004	Chrysotiel

Beschrijving	Leien dakkapel (met staalname)
Omgeving	Buiten
Primaire drager	Schuin dak
Asbestmateriaal	Dak- en gevelbekleding - Lei, shingle
Bindmiddel van asbestmateriaal	Cement
Gebondenheid op basis van bindmiddel	Hecht
Hoeveelheid (oppervlakte - aantal)	<ul style="list-style-type: none">• 5,00 m² - 1 stuk
Totale oppervlakte	5,00 m ²
Eenvoudig bereikbaar	Ja
Bevestigingswijze	<ul style="list-style-type: none">• Geklemd• Genageld, geniet
Identificatiemethode	Een monstername door de asbestdeskundige met laboanalyse door een asbestlabo.
Destructieve handeling voor identificatie	Nee
Opmerking	<p>Er werd een staal genomen aan een uitstekend stuk waardoor de waterdichtheid van de dakkapel niet in het gedrang komt.</p> <p>De vermelde oppervlaktes, diktes en volumes betreffen een beredeneerde schatting. Er worden geen rechten verleend aan deze oppervlaktes/diktes/volumes.</p>

- Verwijder dit asbestmateriaal zo snel mogelijk. Volg de toestand goed op.
- Hemelwater dat afspoelt van asbestcement daken of gevels kan asbestdeeltjes bevatten. Gebruik het enkel voor gesloten circuits (bv. spoelen toiletten). Reinig na het vervangen van het dak of de gevel de dakgoten en regenwaterput of -ton om asbesthoudend sediment of slib te verwijderen

- Eenvoudige handelingen: mag via doe-het-zelf of door werknemer(s) met opleidingsattest eenvoudige handelingen
EH via doe-het zelf Standaard dragen van de nodige wegwerp beschermingsmiddelen FFP 3 masker, handschoenen en tyvec CAT III type 5-6, afwasbaar schoeisel Indien mogelijk de ondervloer afdekken, leien voorzichtig verwijderen, extra fixeren, niet breken, niet gooien, onmiddellijk verpakken of voorzichtig in container met asbest bag plaatsen. Voldoende benevelen/bevochtigen tijdens de duur van de werken. Gebruik geen storkokers. Voor hechtgebonden toepassingen: Bij verwijdering door doe-het-zelf moet men dit afval dubbel en luchtdicht verpakt aandienen bij het gemeentelijk recyclagepark. Men raadpleegt best op voorhand de voorwaarden van het recyclagepark. Indien leien in slechte staat zijn en kans bestaat op breken: Eenvoudige handeling opgeleid personeel, alle werknemer(s) moeten wel beschikken over een opleidingsattest eenvoudige handelingen 8u Zie ook link Zie <https://ovam.vlaanderen.be/wie-mag-wat->

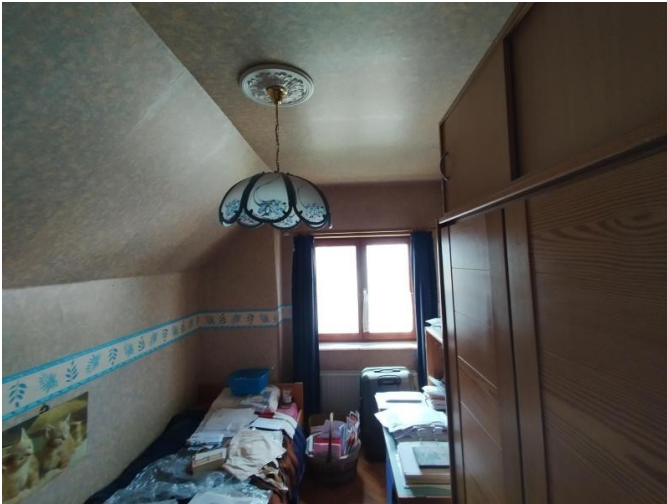
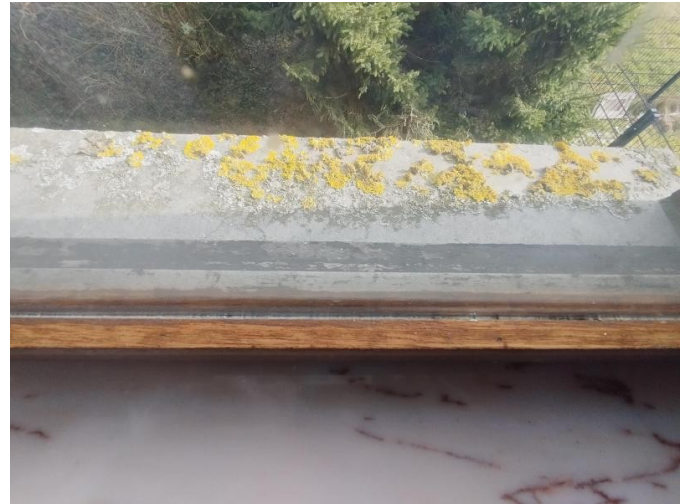
Het asbestmateriaal valt onder de mijlpaal van 2040.

Zorgvuldig beheren

Laag materiaalrisico en/of verlaagde kans op vezelvrijgave

Gebondenheid	Categorie 1: hechtgebonden in oorsprong
Asbestsoort (vezeltype)	Amfibool aanwezig, uitgezonderd crocidoliet
Asbestconcentratie	Laag (< 50%)
Afschermingsgraad van het gehele materiaal	Geheel of deels (ook) vrij aan de binnenlucht
Toestand van het materiaal	Licht beschadigd, licht verweerd. Intact calciumsilicaatmateriaal of categorie III 'gebondenheid'

Beschrijving	Kit kozijn-glas houten raam
Omgeving	Grenst aan binnen- en buitenlucht
Primaire drager	Wandopening verticaal (raam, deur, ...)
Asbestmateriaal	In-situ afwerkingslagen - Pasta, stopverf, voegsel, stopsel, vulsel, mastiek, kitten, ...
Bindmiddel van asbestmateriaal	Kitten, mastiek, pasta
Gebondenheid op basis van bindmiddel	Hecht
Hoeveelheid (gewicht - aantal)	<ul style="list-style-type: none"> • 1,00 kg - 1 stuk
Totaal gewicht	1,00 kg
Eenvoudig bereikbaar	Ja
Bevestigingswijze	<ul style="list-style-type: none"> • Verlijmd, ingegoten, versmeerd
Identificatiemethode	<p>De asbestdeskundige beoordeelt het materiaal als asbestverdacht en dus asbesthoudend, en dit zonder monstername.</p> <p>Motivatie: De monstername brengt andere schade aan dan schade die inherent is aan de monstername.</p>
Destructieve handeling voor identificatie	Nee
Opmerking	<p>Er werd geen staal genomen van de kit (stopverf) - risico op breken van glas. De kit is niet hard er zijn geen uitstekende stukken.</p> <p>Notitie hoeveelheden betreft +/- 48 lm. Het gewicht en lm is een beredeneerde schatting. Er worden geen rechten verleend aan deze oppervlaktes. De dikte is een schatting die voorkomt uit de monsterplaatsen en is daarom niet altijd representatief.</p>

- Zorg voor een veilig beheer. Vermijd het beschadigen van het asbestmateriaal. Controleer de toestand jaarlijks op wijzigingen.
- Voer bijkomende staalname(s) uit.

Voor afdichtingsmateriaal tussen glas en schrijnwerk is het aangeraden dat het raam (kozijn, glas en afdichtingsmateriaal) in zijn geheel verwijderd wordt.

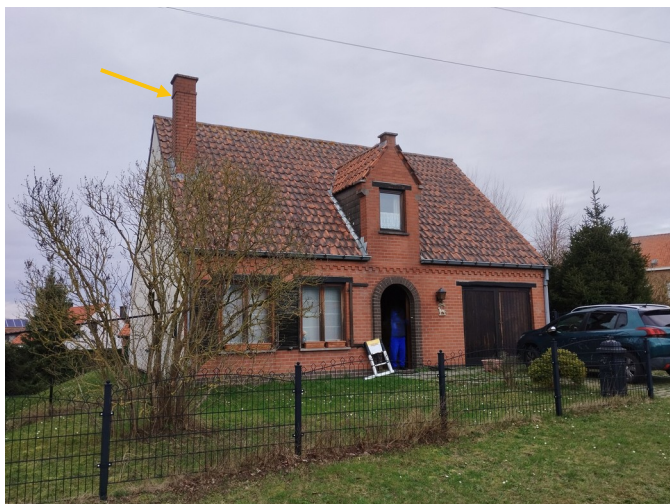
Situeringfoto

Tijdelijke beperking

Reden: Het te onderzoeken materiaal situeert zich hoger dan 3,50 m te rekenen vanaf een veilige ondergrond

Uitleg van de asbestdeskundige: Bij werken (dak of reiniging schouw) kan een stelling geplaatst worden, het is niet duidelijk of er asbestverdachte materialen aanwezig zijn in/rond de schouw.

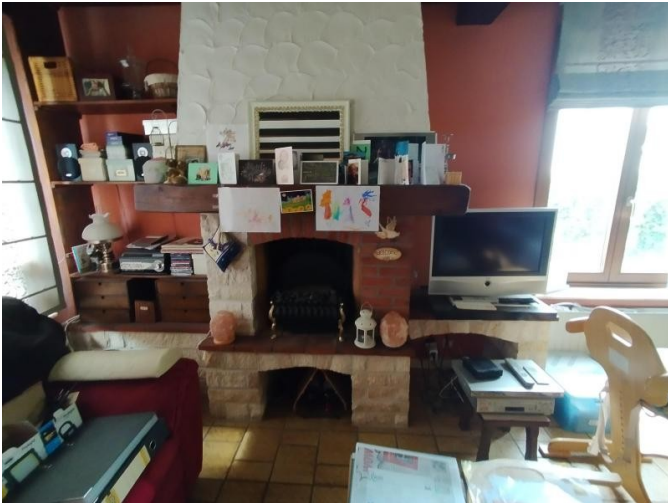
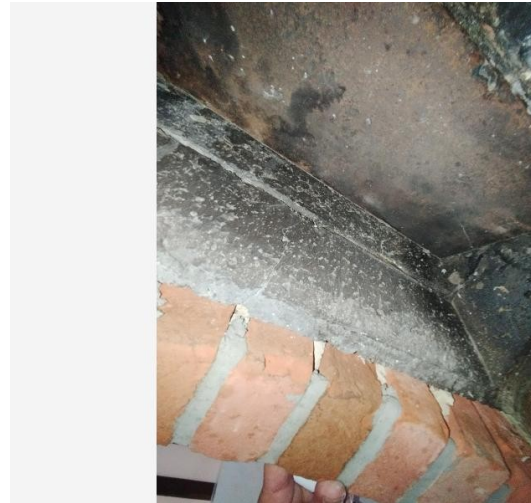
De open haard werd gecontroleerd, er werden geen verdachte materialen opgemerkt.

De zichtbare wanden blijken steen. Extra controle bij werken aangewezen.

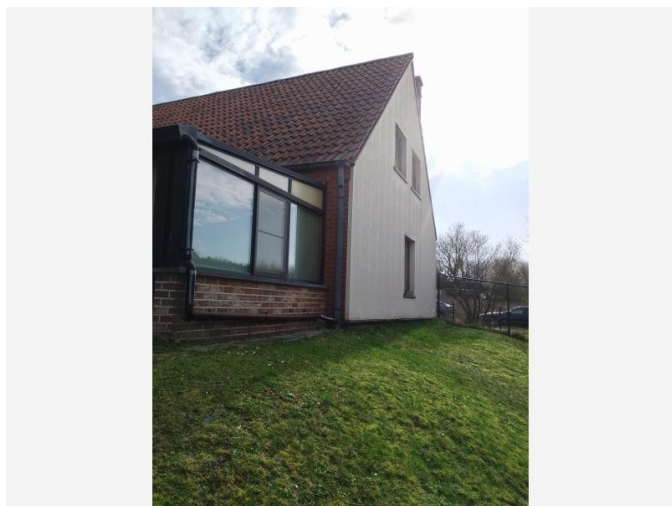
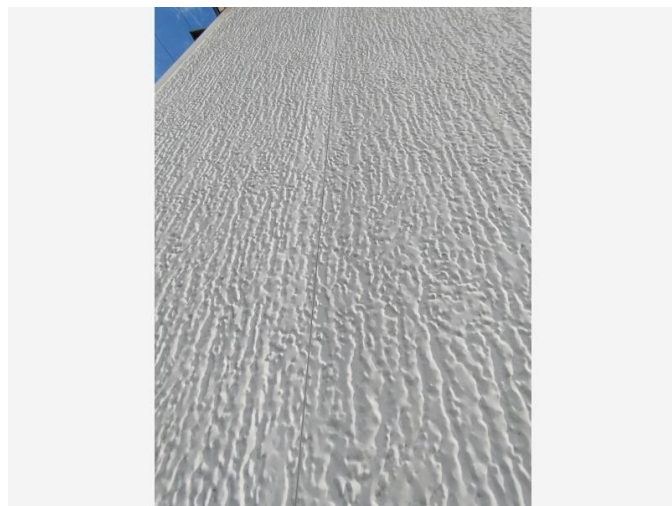
Een zijgevel werd bedekt met kunststofplaten. Op afstand blijken deze platen crepi te zijn.

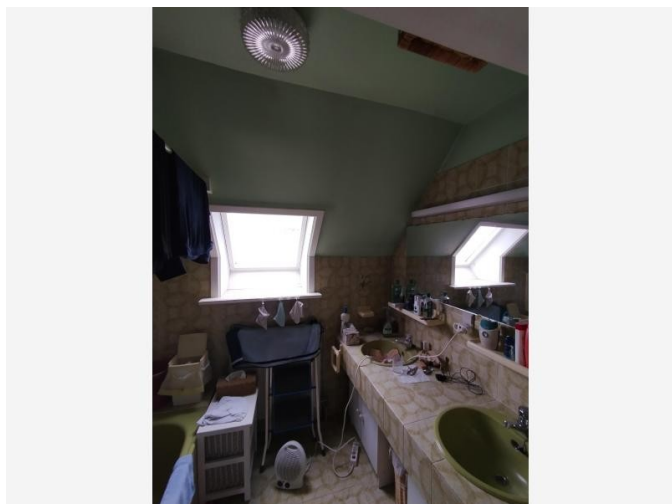
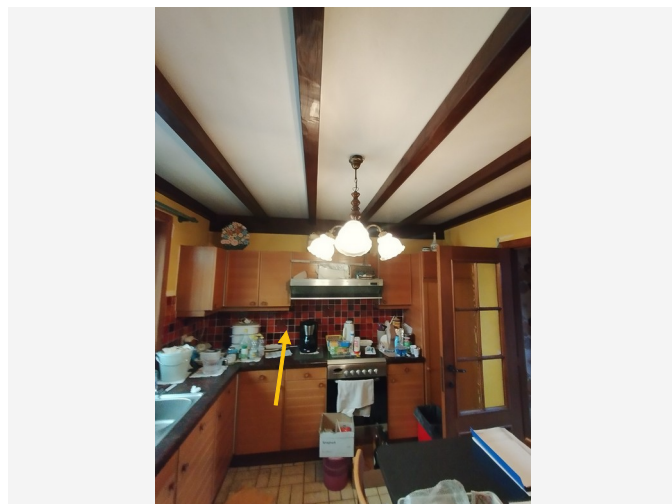
In het inspectieprotocol is een monsternamen van tegellijm verplicht om dit te identificeren als niet-asbesthoudend. Er waren geen facturen ter beschikking die bevestigen dat de tegels na 2001 waren geplaatst. Er waren geen bestaande beschadigingen aan de wandtegels om de lijm voldoende te kunnen inspecteren. Om dit af te toetsen is het aangewezen om bij eventuele renovatiewerken aan de tegels verder onderzoek/staalname te laten uitvoeren ter controle.

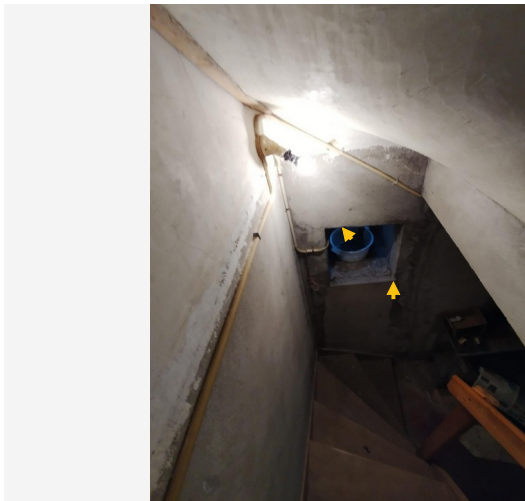
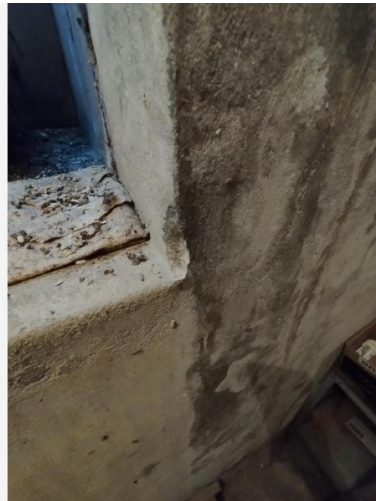
Fiche 8: Cementering binnentoepassing kelder (met staalname)

Geen asbest

#	Type	Referentie	Resultaat
8.1	Mengmonster	003	Geen asbest

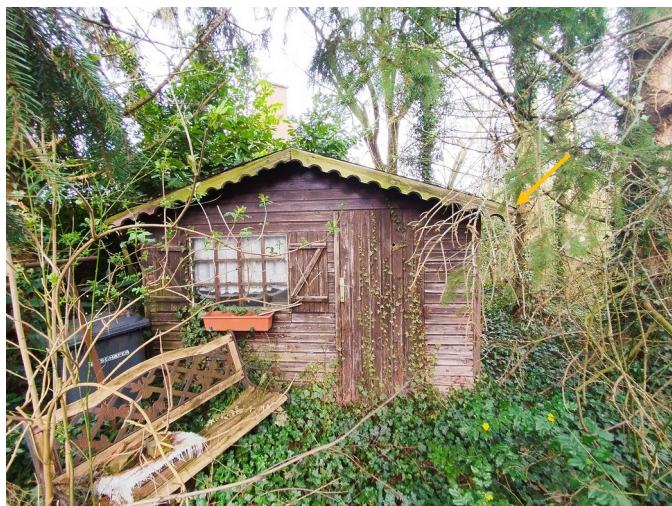
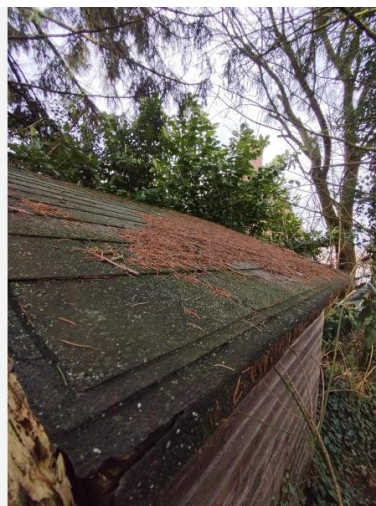
Fiche 9: Dakleien tuinhuis (bitumen)

Geen asbest

#	Type	Referentie	Resultaat
9.1	Puntmonster	005	Geen asbest

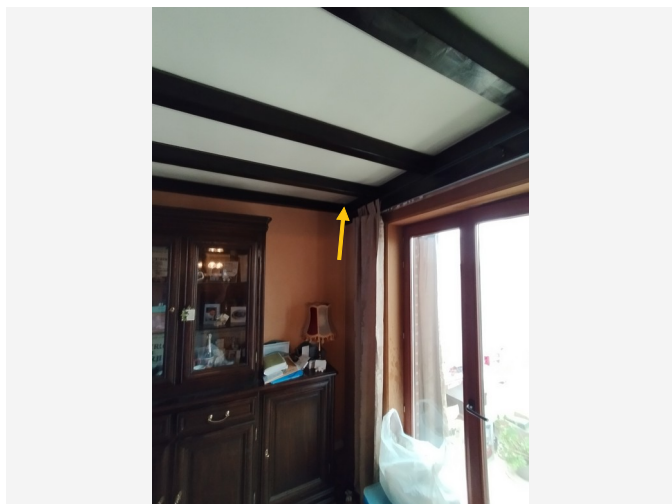
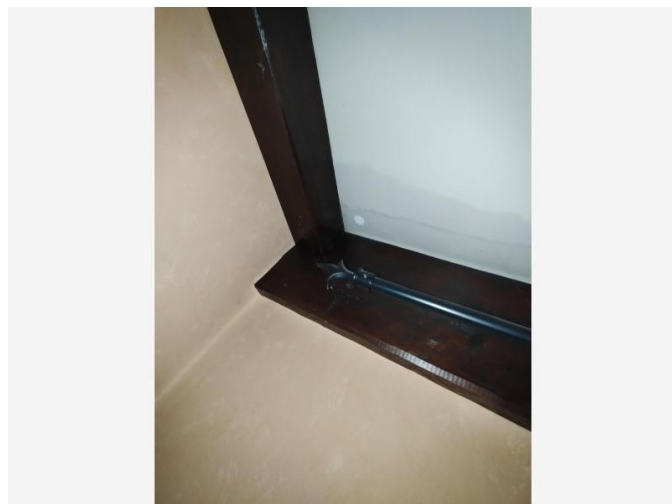
Fiche 10: Plafondpleister

Geen asbest

#	Type	Referentie	Resultaat
10.1	Mengmonster	002	Geen asbest

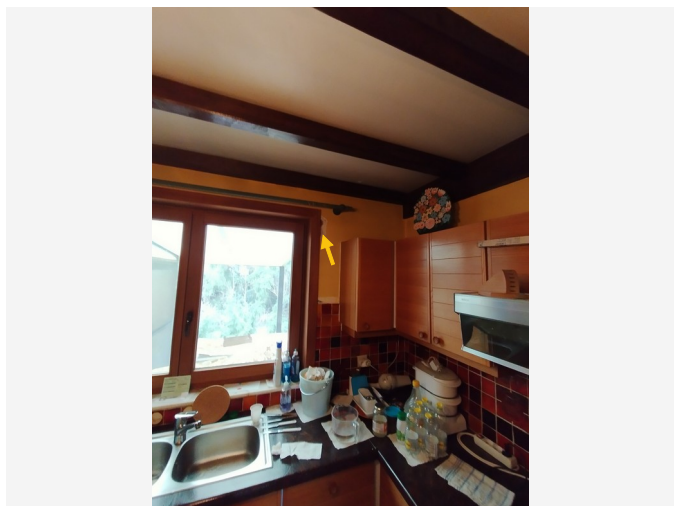
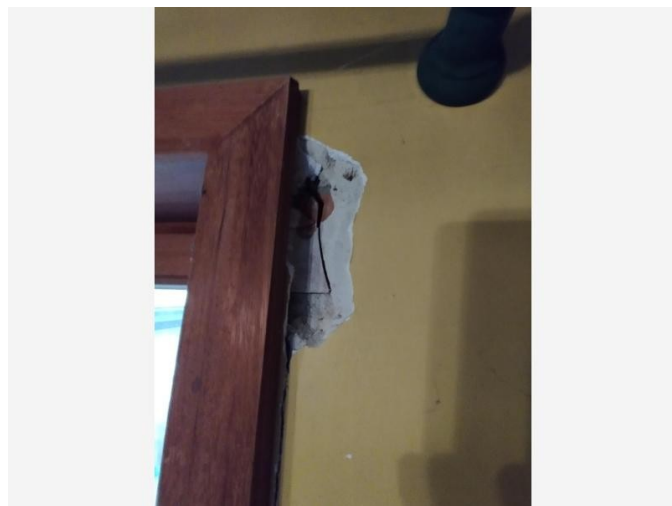
Fiche 11: Muurpleister

Geen asbest

#	Type	Referentie	Resultaat
11.1	Mengmonster	001	Geen asbest

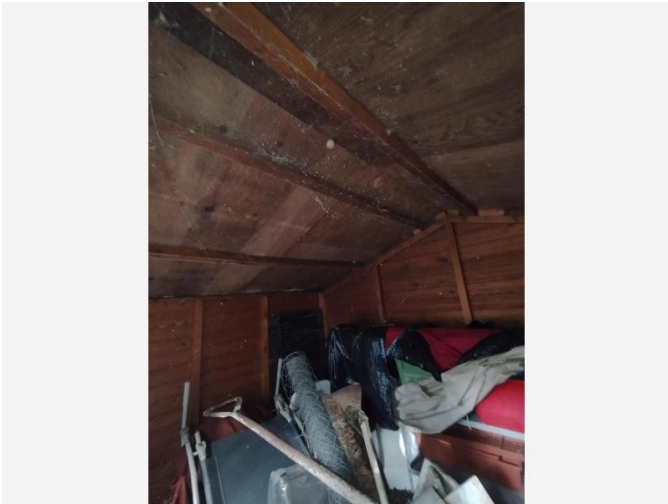
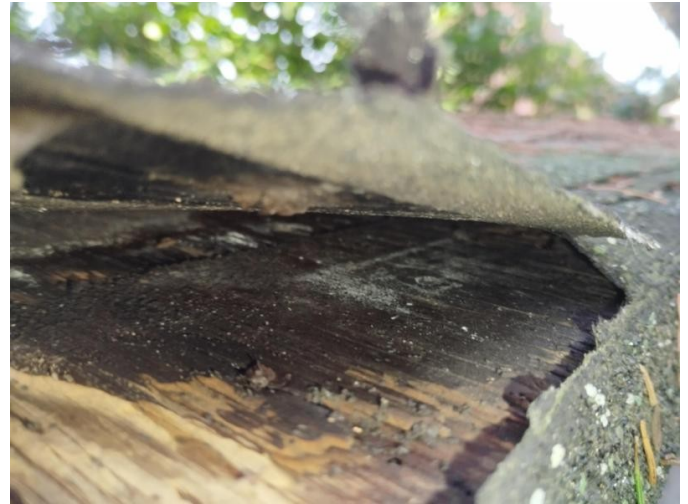
Beschrijving	Notitie	Terug te vinden op plannen
Fiche 12: Onderdak tuinhuis niet verdacht	<p>Het dak werd gecontroleerd. Er is geen verdacht onderdak vastgesteld. De bitumen leien werden opgetild, osb platen waren zichtbaar. Dezelfde platen zijn ook zichtbaar in de tuinhuis.</p> <p>Deze handeling is een steekproef, er is geen garantie dat het volledige dak met éénzelfde materiaal is opgebouwd. Dit kan enkel via destructief onderzoek vastgesteld worden.</p>	Plan 2.2: Tuinhuis plan
Fiche 13: Stookketel	<p>De CV ketel werd gecontroleerd (bwj: 2006) en is niet asbest verdacht geen risico bouwjaar.</p> <p>Zie bijlage bewijsdocumenten.</p>	Plan 1.2: Plan woning Glv
Fiche 14: Onderdak woning niet verdacht	<p>Het dak werd gecontroleerd (optillen van een dakpan en via beschadigde plaatsen in de dampscherm). Er is geen verdacht onderdak vastgesteld.</p> <p>Deze handeling is een steekproef, er is geen garantie dat het volledige dak met éénzelfde materiaal is opgebouwd. Dit kan enkel via destructief onderzoek vastgesteld worden.</p>	Plan 1.5: Woning plan
