Asbestinventarisatetest

J. Deschuyffeleerdreef 49, 1780 Wemmel

Attestnummer : 20260330-000205.000

Uitgegeven op : 30.03.2026

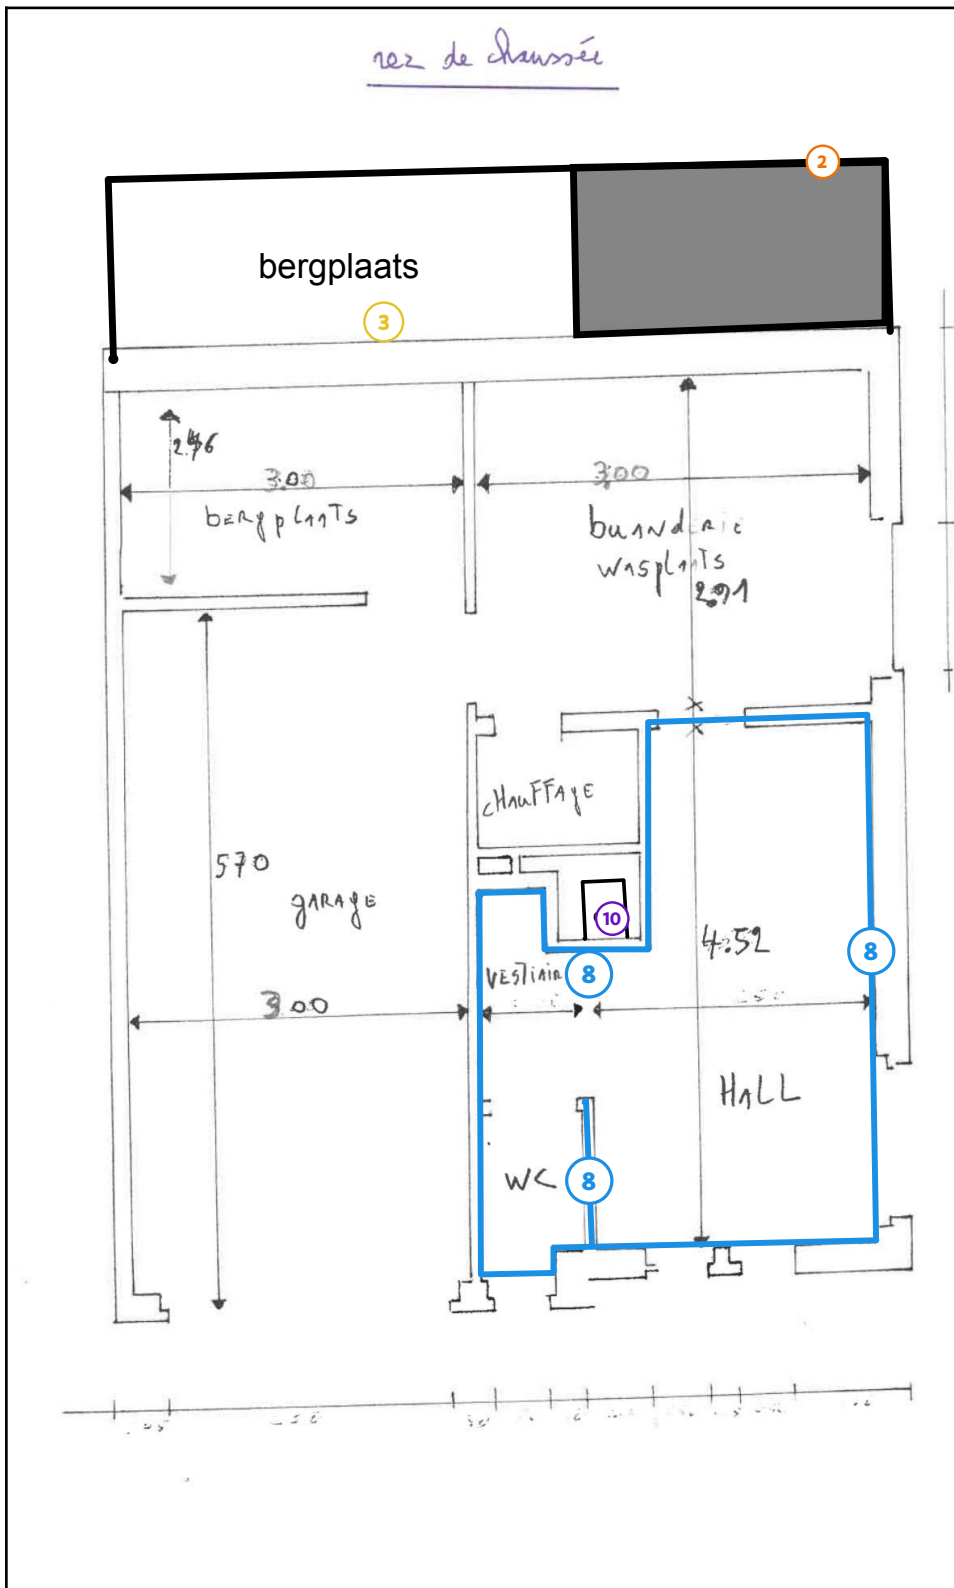
Plan 1.1: Gelijkvloers

2. Ventilatiebuis	Asbestmateriaal	Verwijderen
3. Schakelaar	Asbestmateriaal	Zorgvuldig beheren
8. Pleister wand	Geen asbest	-
10. Rookgaskanaal - niet-asbestverdacht	Overige ruimte of materiaal	-

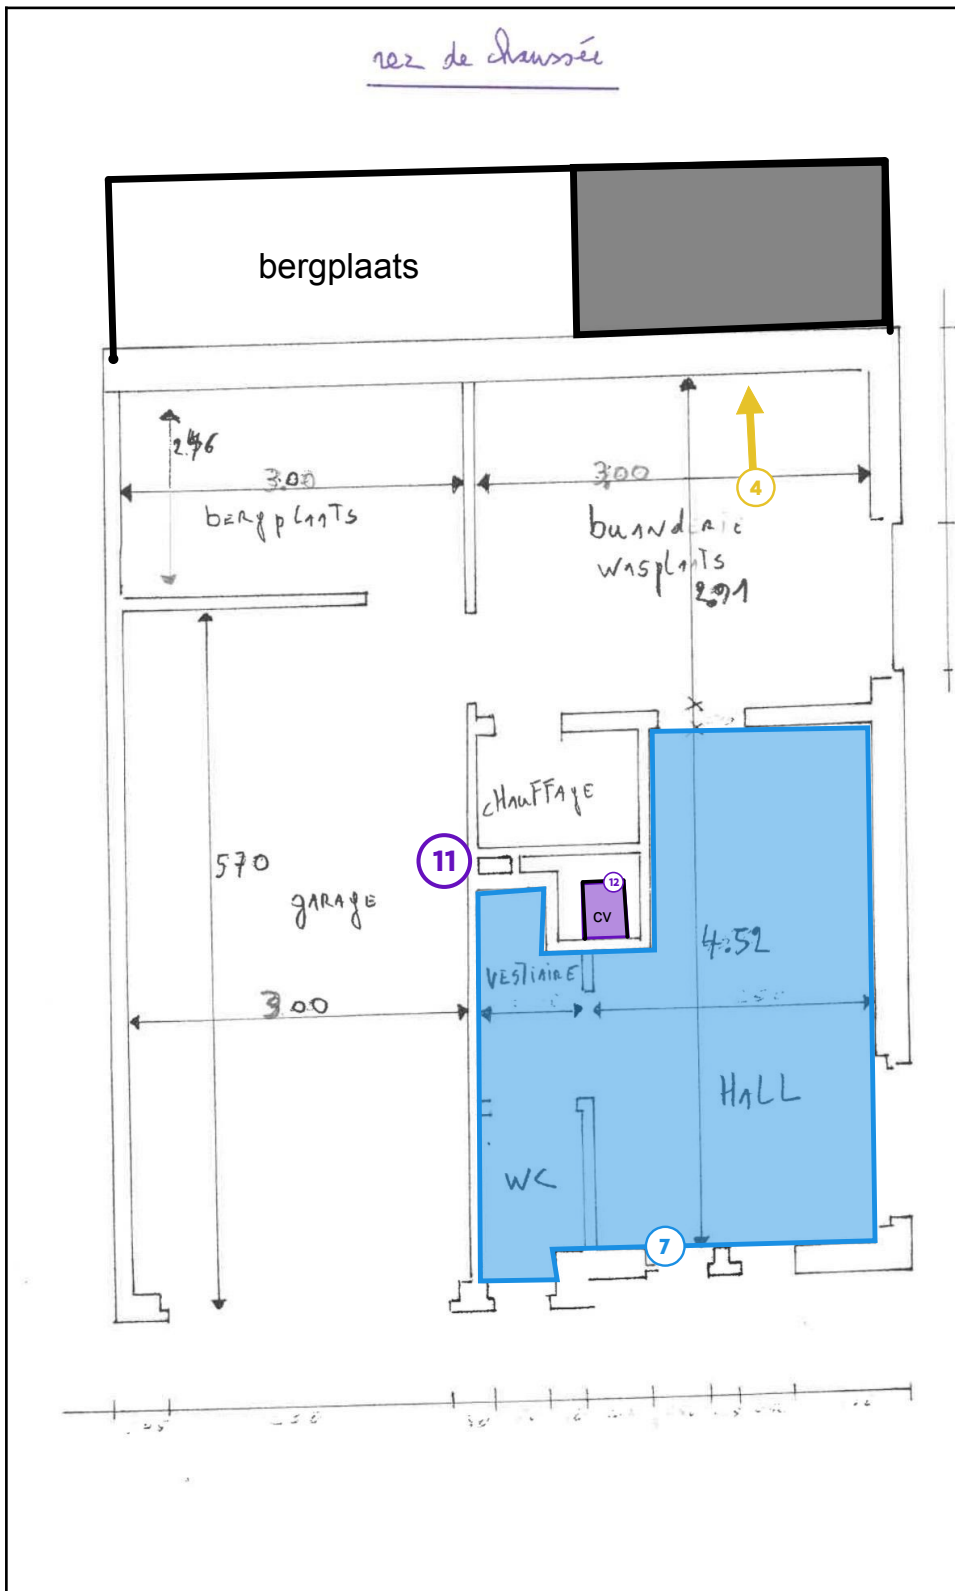
Plan 1.2: Gelijkvloers

4. Doorvoer	Asbestmateriaal	Zorgvuldig beheren
7. Pleister plafond	Geen asbest	-
11. Leidingisolatie - niet-asbestverdacht	Overige ruimte of materiaal	-
12. Stookketel	Overige ruimte of materiaal	-

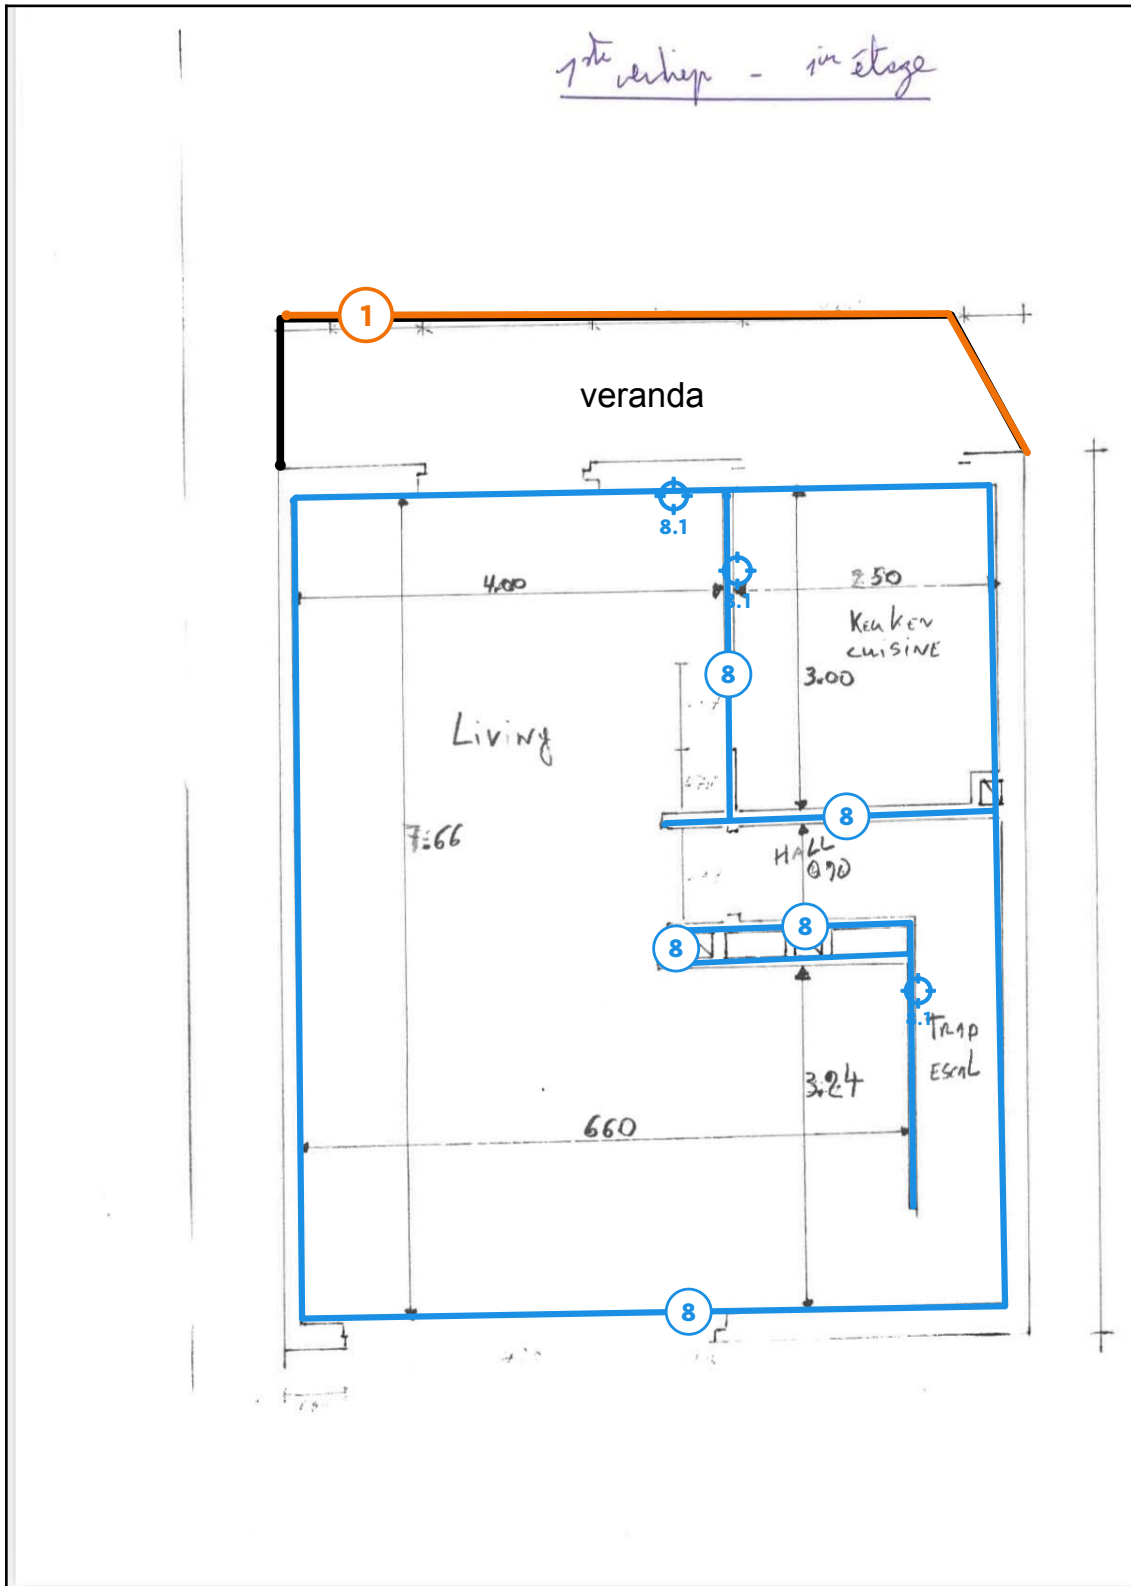
Plan 1.4: Eerste verdiep

1. Kit veranda	Asbestmateriaal	Verwijderen
8. Pleister wand	Geen asbest	-
8.1 Code: MM01	Mengmonster	-

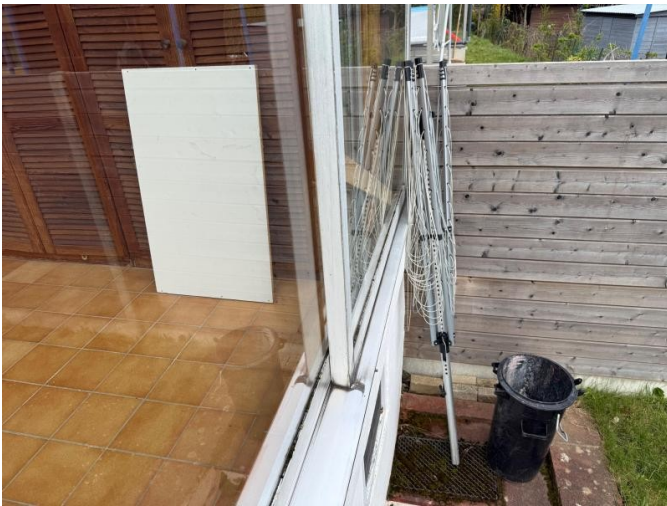
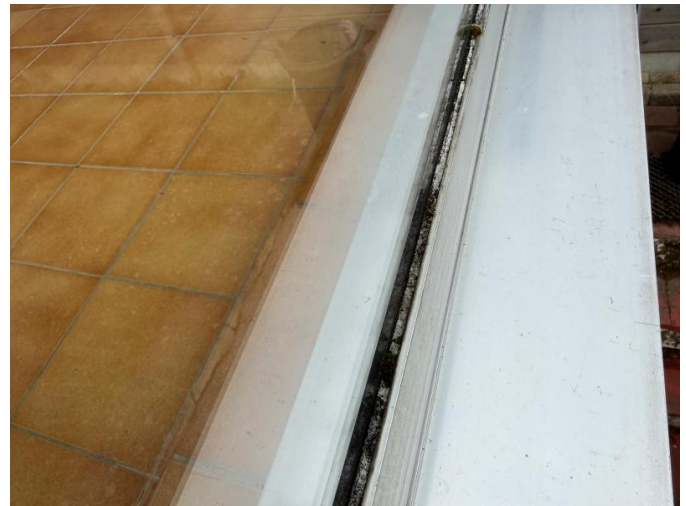
Eindbeoordeling materiaalrisico	Verhoogd materiaalrisico en/of verhoogde kans op vezelvrijgave
---------------------------------	--

Gebondenheid	Categorie 1: hechtgebonden in oorsprong
Asbestsoort (vezeltype)	Amfibool aanwezig, uitgezonderd crocidoliet
Asbestconcentratie	Laag (< 50%)
Afschermingsgraad van het gehele materiaal	Geheel of deels vrij aan de buitenlucht, maar geen contact met binnenlucht
Toestand van het materiaal	Matig beschadigd, matig verweerd

Beschrijving	Kit veranda
Omgeving	Buiten
Primaire drager	Wandopening verticaal (raam, deur, ...)
Asbestmateriaal	In-situ afwerkingslagen - Pasta, stopverf, voegsel, stopsel, vulsel, mastiek, kitten, ...
Bindmiddel van asbestmateriaal	Kitten, mastiek, pasta
Gebondenheid op basis van bindmiddel	Hecht
Hoeveelheid (lengte - aantal)	<ul style="list-style-type: none">• 0,10 m - 1 stuk
Totale lengte	0,10 m
Eenvoudig bereikbaar	Ja
Bevestigingswijze	<ul style="list-style-type: none">• Verlijmd, ingegoten, versmeerd
Identificatiemethode	<p>De asbestdeskundige beoordeelt het materiaal als asbestverdacht en dus asbesthoudend, en dit zonder monstername.</p> <p>Motivatie: De opdrachtgever weigert om het materiaal te laten bemonsteren.</p>
Destructieve handeling voor identificatie	Nee

Verwijderen

- Verwijder dit asbestmateriaal zo snel mogelijk. Volg de toestand goed op.
- Voer bijkomende staalname(s) uit.

- Eenvoudige handelingen: mag via doe-het-zelf of door werknemer(s) met opleidingsattest eenvoudige handelingen
Betreft een hechtgebonden toepassing in een matig verweerde staat met een laag risico op vezelvrijgave. De toepassing zorgvuldig verwijderen, zonder wijzigingen aan te brengen in de huidige toestand van het materiaal. De toepassing niet breken en/of beschadigen. Verwijder de toepassing a.d.h.v. eenvoudige handelingen en voorzie de nodige PBM's zoals ademhalingsmasker met een P3-filter, Tyvec categorie 3 type 5-6, schoeisel moet volledig gesloten zijn, wegwerphandschoenen. Opgeleid personeel wordt aanbevolen. Het asbestmateriaal moet worden verpakt in twee lagen van luchtdichte, stevige plastic zakken of folie aandienen bij het gemeentelijk recyclagepark. Deze dienen gemarkeerd te zijn met een waarschuwingsetiket. Voor verder advies kan je een kijkje nemen op de site van OVAM. (www.asbestinfo.be)

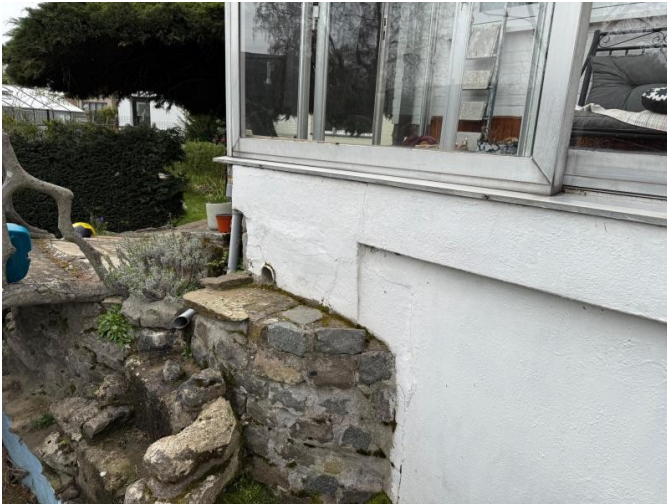
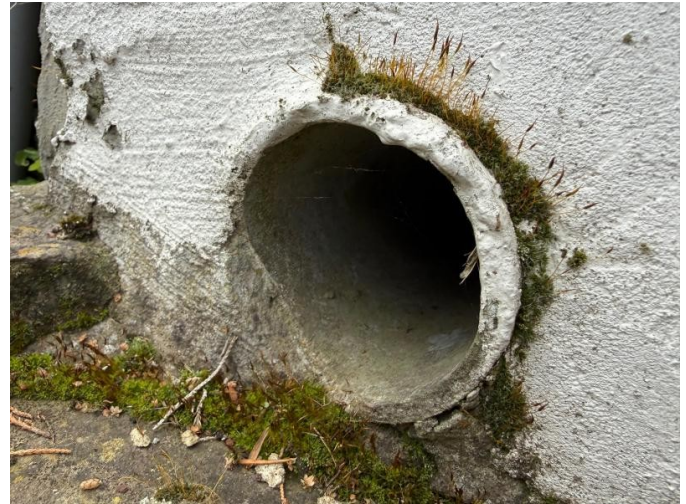
Eindbeoordeling materiaalrisico	Verhoogd materiaalrisico en/of verhoogde kans op vezelvrijgave
---------------------------------	--

Gebondenheid	Categorie 1: hechtgebonden in oorsprong
Asbestsoort (vezeltype)	Crocidoliet aanwezig
Asbestconcentratie	Laag (< 50%)
Afschermingsgraad van het gehele materiaal	Geheel of deels vrij aan de buitenlucht, maar geen contact met binnenlucht
Toestand van het materiaal	Matig beschadigd, matig verweerd

Beschrijving	Verluchtingsbuis
Omgeving	Grenst aan binnen- en buitenlucht
Primaire drager	Fundering-draagstructuur (horizontaal, verticaal)
Asbestmateriaal	Buis, koker, leiding, pijp, doorvoer
Bindmiddel van asbestmateriaal	Cement
Gebondenheid op basis van bindmiddel	Hecht
Hoeveelheid (lengte - omtrek - dikte - aantal)	<ul style="list-style-type: none">• 1,00 m - 25,00 cm - 1,00 cm - 1 stuk
Totaal volume	0,003 m ³
Eenvoudig bereikbaar	Ja
Bevestigingswijze	<ul style="list-style-type: none">• Verlijmd, ingegoten, versmeerd
Identificatiemethode	<p>De asbestdeskundige beoordeelt het materiaal als asbestverdacht en dus asbesthoudend, en dit zonder monsternamen.</p> <p>Motivatie: De opdrachtgever weigert om het materiaal te laten bemonsteren.</p>
Destructieve handeling voor identificatie	Nee

Verwijderen

- Zorg voor een veilig beheer. Vermijd het beschadigen van het asbestmateriaal. Controleer de toestand jaarlijks op wijzigingen.
- Voer bijkomende staalname(s) uit.

- Eenvoudige handelingen: mag via doe-het-zelf of door werknemer(s) met opleidingsattest eenvoudige handelingen
Betreft een hechtgebonden toepassing in een matig verweerde staat met een laag risico op vezelvrijgave. De toepassing zorgvuldig verwijderen, zonder wijzigingen aan te brengen in de huidige toestand van het materiaal. De toepassing niet breken en/of beschadigen. Verwijder de toepassing a.d.h.v. eenvoudige handelingen en voorzie de nodige PBM's zoals ademhalingsmasker met een P3-filter, Tyvec categorie 3 type 5-6, schoeisel moet volledig gesloten zijn, wegwerphandschoenen. Opgeleid personeel wordt aanbevolen. Het asbestmateriaal moet worden verpakt in twee lagen van luchtdichte, stevige plastic zakken of folie aandienen bij het gemeentelijk recyclagepark. Deze dienen gemarkeerd te zijn met een waarschuwingsetiket. Voor verder advies kan je een kijkje nemen op de site van OVAM. (www.asbestinfo.be)

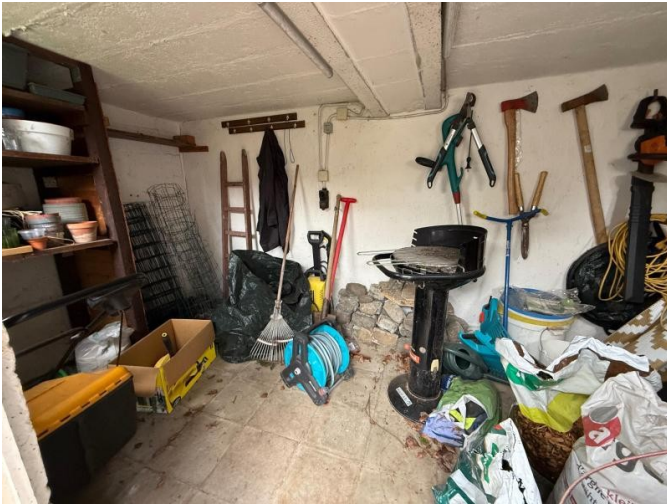
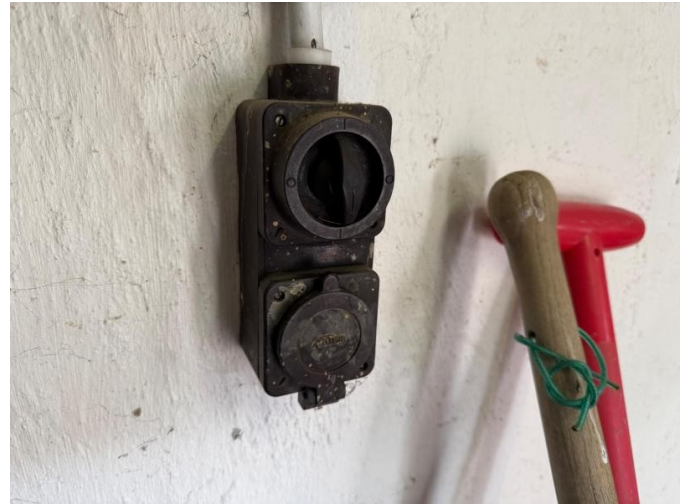
Eindbeoordeling materiaalrisico	Laag materiaalrisico en/of verlaagde kans op vezelvrijgave
---------------------------------	--

Gebondenheid	Categorie 1: hechtgebonden in oorsprong
Asbestsoort (vezeltype)	Crocidoliet aanwezig
Asbestconcentratie	Laag (< 50%)
Afschermingsgraad van het gehele materiaal	Geheel of deels vrij aan de buitenlucht, maar geen contact met binnenlucht
Toestand van het materiaal	Licht beschadigd, licht verweerd. Intacte calciumsilicaatplaat of materiaal met categorie 3-gebondenheid

Beschrijving	Schakelaar
Omgeving	Binnen
Primaire drager	Communicatie en elektrische infrastructuur en uitrusting
Asbestmateriaal	Plaat, paneel, tablet - Type Bakeliet
Bindmiddel van asbestmateriaal	Kunststof of -hars
Gebondenheid op basis van bindmiddel	Hecht
Hoeveelheid (oppervlakte - dikte - aantal)	<ul style="list-style-type: none">• 0,10 m² - 0,01 cm - 1 stuk
Totaal volume	< 0,001 m ³
Eenvoudig bereikbaar	Ja
Bevestigingswijze	<ul style="list-style-type: none">• Geschroefd
Identificatiemethode	<p>De asbestdeskundige beoordeelt het materiaal als asbestverdacht en dus asbesthoudend, en dit zonder monstername.</p> <p>Motivatie: De monstername brengt andere schade aan dan schade die inherent is aan de monstername.</p>
Destructieve handeling voor identificatie	Nee

Zorgvuldig beheren

- Verwijder dit asbestmateriaal zo snel mogelijk. Volg de toestand goed op.
- Voer bijkomende staalname(s) uit.

- Eenvoudige handelingen: mag via doe-het-zelf of door werknemer(s) met opleidingsattest eenvoudige handelingen
Betreft een hechtgebonden toepassing in een licht verweerde staat met een laag risico op vezelvrijgave. De toepassing zorgvuldig verwijderen, zonder wijzigingen aan te brengen in de huidige toestand van het materiaal. De toepassing niet breken en/of beschadigen. Verwijder de toepassing a.d.h.v. eenvoudige handelingen en voorzie de nodige PBM's zoals ademhalingsmasker met een P3-filter, Tyvec categorie 3 type 5-6, schoeisel moet volledig gesloten zijn, wegwerphandschoenen. Opgeleid personeel wordt aanbevolen. Het asbestmateriaal moet worden verpakt in twee lagen van luchtdichte, stevige plastic zakken of folie aandienen bij het gemeentelijk recyclagepark. Deze dienen gemarkeerd te zijn met een waarschuwingsetiket. Voor verder advies kan je een kijkje nemen op de site van OVAM. (www.asbestinfo.be)

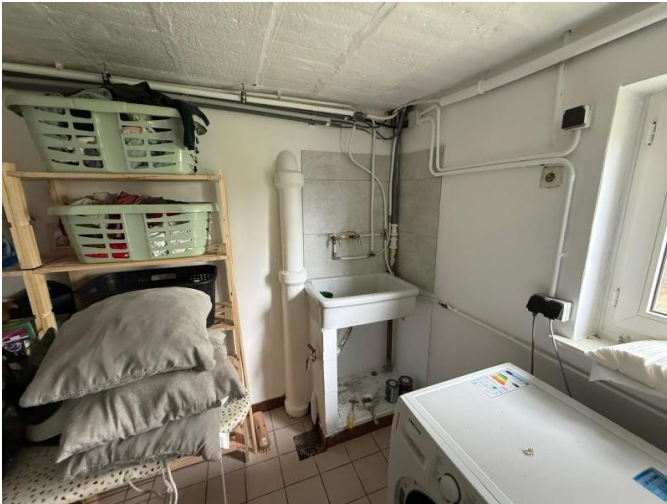
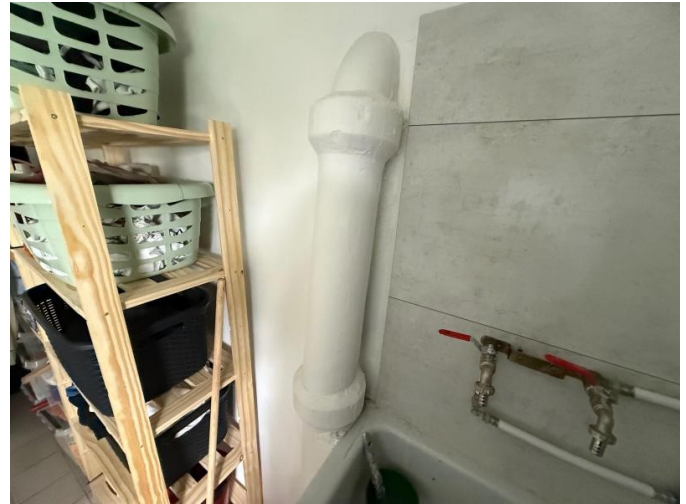
Eindbeoordeling materiaalrisico	Laag materiaalrisico en/of verlaagde kans op vezelvrijgave
---------------------------------	--

Gebondenheid	Categorie 1: hechtgebonden in oorsprong
Asbestsoort (vezeltype)	Crocidoliet aanwezig
Asbestconcentratie	Laag (< 50%)
Afschermingsgraad van het gehele materiaal	Niet-stootvaste afscherming
Toestand van het materiaal	Licht beschadigd, licht verweerd. Intacte calciumsilicaatplaat of materiaal met categorie 3-gebondenheid

Beschrijving	Doorvoer
Omgeving	Binnen
Primaire drager	Binnenwand
Asbestmateriaal	Buis, koker, leiding, pijp, doorvoer
Bindmiddel van asbestmateriaal	Cement
Gebondenheid op basis van bindmiddel	Hecht
Hoeveelheid (lengte - omtrek - dikte - aantal)	<ul style="list-style-type: none">• 2,00 m - 60,00 cm - 1,00 cm - 1 stuk
Totaal volume	0,012 m ³
Eenvoudig bereikbaar	Ja
Bevestigingswijze	<ul style="list-style-type: none">• Verlijmd, ingegoten, versmeerd
Identificatiemethode	<p>De asbestdeskundige beoordeelt het materiaal als asbestverdacht en dus asbesthoudend, en dit zonder monstername.</p> <p>Motivatie: De monstername brengt andere schade aan dan schade die inherent is aan de monstername.</p>
Destructieve handeling voor identificatie	Nee
Opmerking	Mogelijk meer lopende meters lengte buis.

Zorgvuldig beheren

- Zorg voor een veilig beheer. Vermijd het beschadigen van het asbestmateriaal. Controleer de toestand jaarlijks op wijzigingen.
- Voer bijkomende staalname(s) uit.

- Eenvoudige handelingen: mag via doe-het-zelf of door werknemer(s) met opleidingsattest eenvoudige handelingen
Betreft een hechtgebonden toepassing in een licht verweerde staat met een laag risico op vezelvrijgave. De toepassing zorgvuldig verwijderen, zonder wijzigingen aan te brengen in de huidige toestand van het materiaal. De toepassing niet breken en/of beschadigen. Verwijder de toepassing a.d.h.v. eenvoudige handelingen en voorzie de nodige PBM's zoals ademhalingsmasker met een P3-filter, Tyvec categorie 3 type 5-6, schoeisel moet volledig gesloten zijn, wegwerphandschoenen. Opgeleid personeel wordt aanbevolen. Het asbestmateriaal moet worden verpakt in twee lagen van luchtdichte, stevige plastic zakken of folie aandienen bij het gemeentelijk recyclagepark. Deze dienen gemarkeerd te zijn met een waarschuwingsetiket. Voor verder advies kan je een kijkje nemen op de site van OVAM. (www.asbestinfo.be)

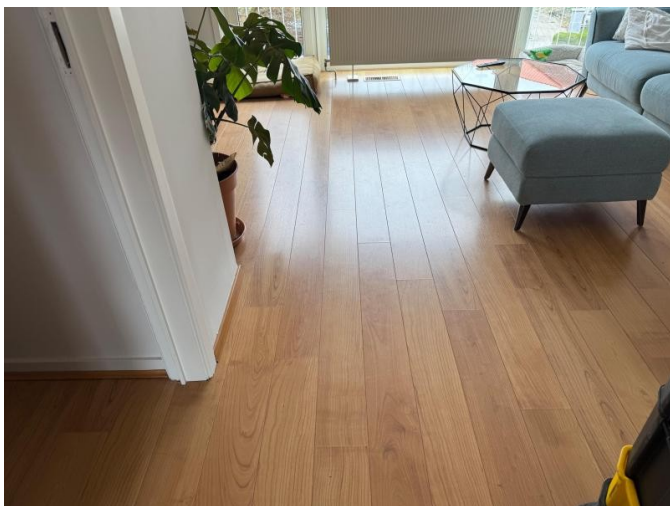
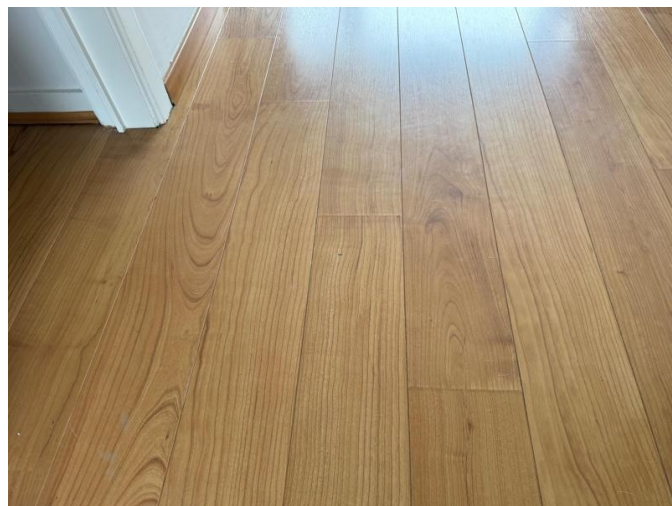
Het materiaal onder de vloerbedekking kon op het moment van de inspectie niet nader worden onderzocht. De toepassing kan enkel a.d.h.v. een negatief labocertificaat als asbestvrij beschouwd worden. Verder onderzoek verrichten naar de samenstelling van de toepassing tot op de drager. Dit bij renovatie en/of sloop.

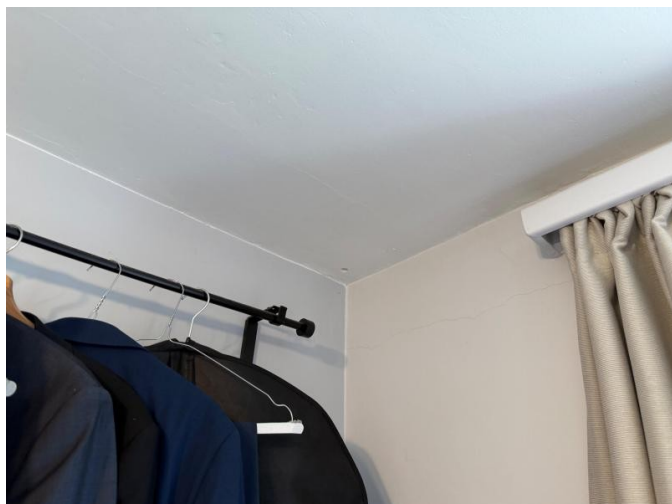
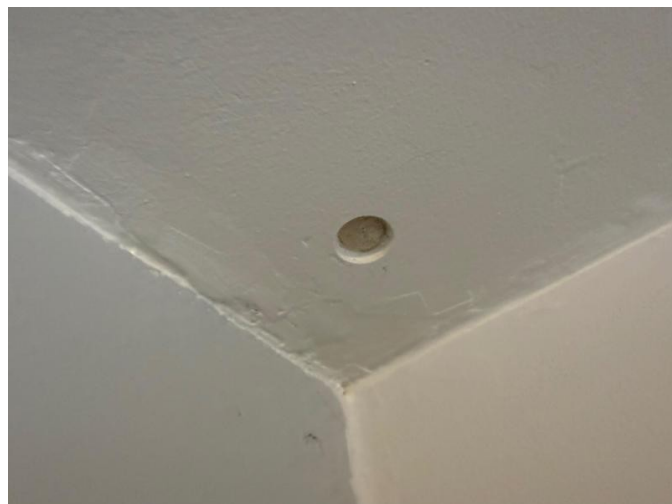
Fiche 7: Pleister plafond

Geen asbest

#	Type	Referentie	Resultaat
7.1	Mengmonster	MM02	Geen asbest

Beschrijving	Pleister plafond
Omgeving	Binnen
Primaire drager	Plafond
Bindmiddel van materiaal	Gips - kalk
Gebondenheid op basis van bindmiddel	Niet-hechtgebonden
Hoeveelheid (oppervlakte - dikte - aantal)	• 100,00 m ² - 1,00 cm - 1 stuk
Totaal volume	1,00 m ³
Identificatiemethode	Een monstername door de asbestdeskundige met laboanalyse door een asbestlabo.
Destructieve handeling voor identificatie	Nee
Opmerking	In de stookruimte is geen pleisterwerk aanwezig.

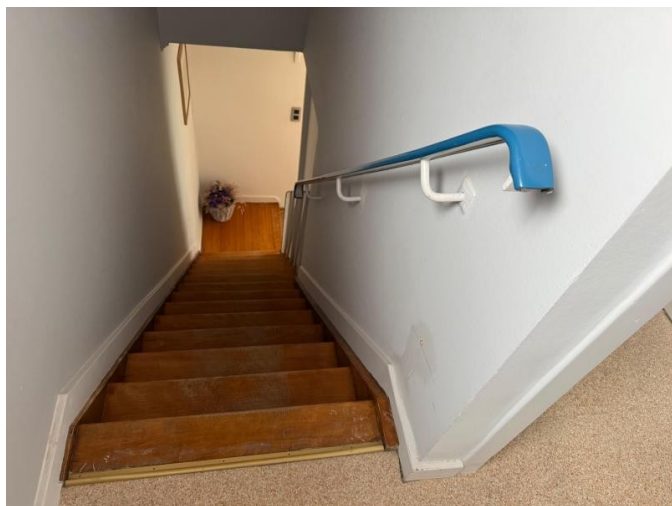
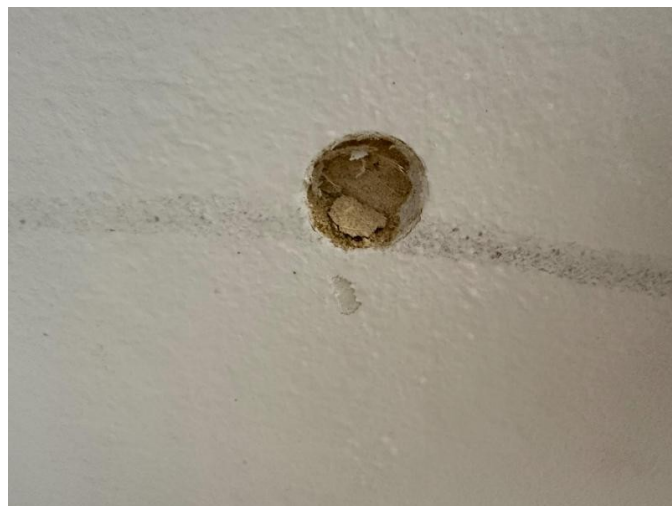
Fiche 8: Pleister wand

Geen asbest

#	Type	Referentie	Resultaat
8.1	Mengmonster	MM01	Geen asbest

Beschrijving	Pleister wand
Omgeving	Binnen
Primaire drager	Binnenwand
Bindmiddel van materiaal	Gips - kalk
Gebondenheid op basis van bindmiddel	Niet-hechtgebonden
Hoeveelheid (oppervlakte - dikte - aantal)	• 260,00 m ² - 1,00 cm - 1 stuk
Totaal volume	2,60 m ³
Identificatiemethode	Een monstername door de asbestdeskundige met laboanalyse door een asbestlabo.
Destructieve handeling voor identificatie	Nee
Opmerking	In de stookruimte is geen pleisterwerk aanwezig.

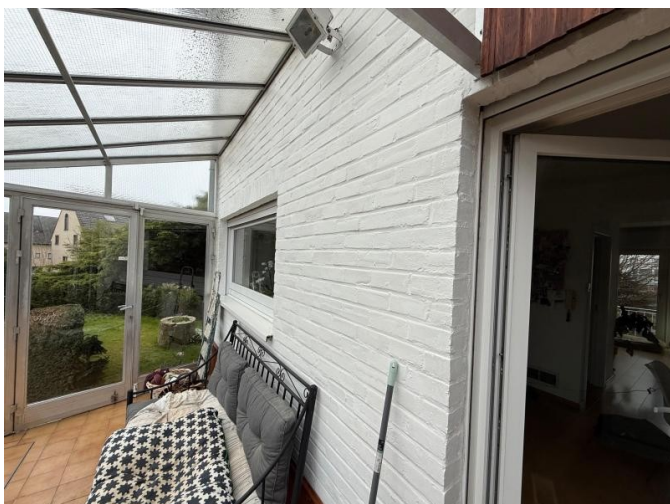
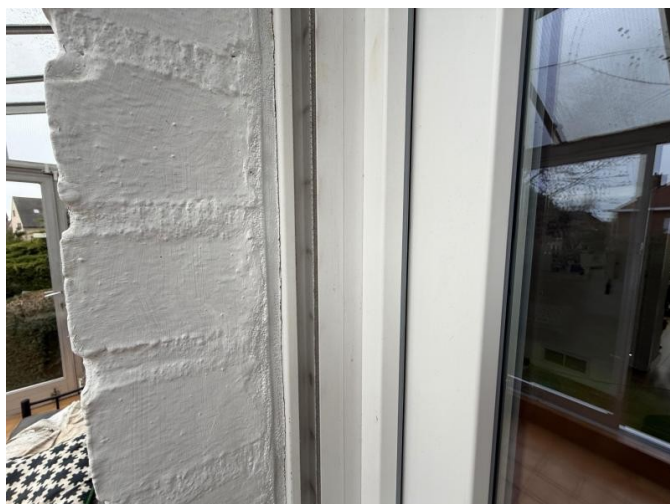
Fiche 12: Stookketel		<p>Plan 1.2: Gelijkvloers</p>
Fiche 13: Onderdak woning	-	-
Fiche 14: Afdichtingsmateriaal woning van alle ramen en deuren	Tussen raam/kozijn en kozijn/muur werden siliconen aangetroffen.	-
