# Asbestinventarisatetest

Winkel 92, 1780 Wemmel

Attestnummer : 20260622-000190.000

Uitgegeven op : 22.06.2026

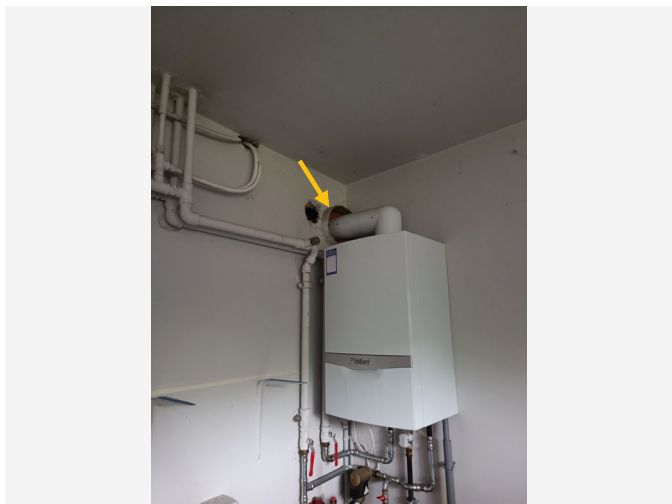
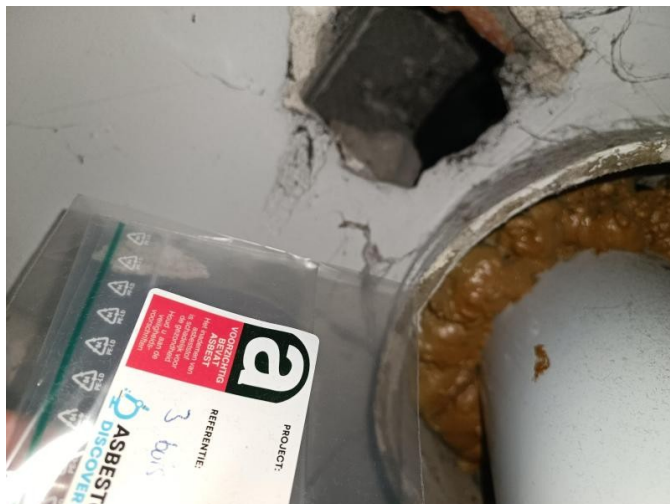
| Eindbeoordeling materiaalisico | Laag materiaalisico en/of verlaagde kans op vezelvrijgave |

| Gebondenheid | Categorie 1: hechtgebonden in oorsprong |
| Asbestsoort (vezeltype) | Alleen chrysotiel aanwezig |
| Asbestconcentratie | Laag (< 50%) |
| Toestand van het materiaal | Licht beschadigd, licht verweerd. Intacte calciumsilicaatplaat of materiaal met categorie 3-gebondenheid |

| # | Type | Referentie | Resultaat |
|---|---|---|---|
| 1.1 | Puntmonster | 3 | Chrysotiel |

| Asbestmateriaal | Rookgaskanaal |
| Opmerking | De vermelde oppervlaktes, diktes en volumes betreffen een beredeneerde schatting. Er worden geen rechten verleend aan deze oppervlaktes/diktes/volumes. Men kan niet zien tot waar de bus gaat. |

Het asbestmateriaal valt onder de mijlpaal van 2040.

Zorgvuldig beheren

- Verwijder dit asbestmateriaal zo snel mogelijk. Volg de toestand goed op.
- Voer bijkomende staalname(s) uit.

- Eenvoudige handelingen: mag via doe-het-zelf of door werknemer(s) met opleidingsattest eenvoudige handelingen  
EH via doe-het zelf De buis kan voorzichtig losgebeiteld worden , extra bevochtigen om stof te voorkomen  
Standaard dragen van de nodige wegwerp beschermingsmiddelen FFP 3 masker , handschoenen en tyvec CAT III type 5-6 , afwasbaar schoeisel Bij de gemeente/containerpark afsluitzakken halen om dubbel in te pakken , sluit luchtdicht af en breng naar het plaatselijk containerpark als hechtgebonden asbestafval. Voor hechtgebonden toepassingen: Bij verwijdering door doe-het-zelf moet men dit afval dubbel en luchtdicht verpakt aandienen bij het gemeentelijk recyclagepark. Men raadpleegt best op voorhand de voorwaarden van het recyclagepark. Zie ook link Zie <https://ovam.vlaanderen.be/wie-mag-wat-verwijderen>  
<https://ovam.vlaanderen.be/voorzorgsmaatregelen-bij-asbestverwijdering>

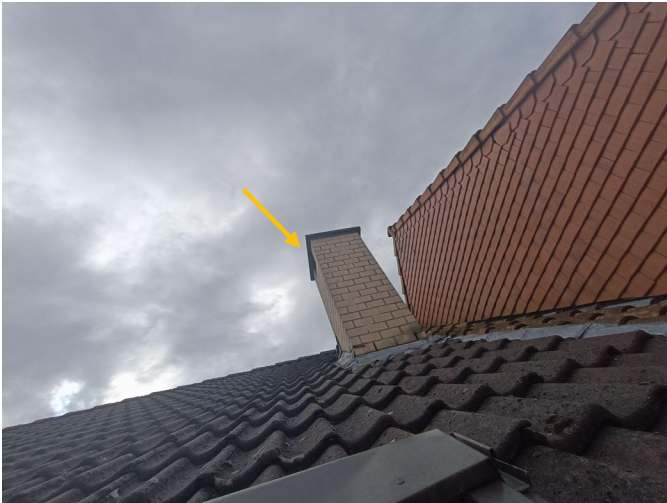
**Reden:** Het te onderzoeken materiaal situeert zich hoger dan 3,50 m te rekenen vanaf een veilige ondergrond

**Uitleg van de asbestdeskundige:** Bij werken (dak of reiniging schouw) kan een stelling geplaatst worden , het is niet duidelijk of er asbestverdachte materialen aanwezig zijn in/rond de schouw.

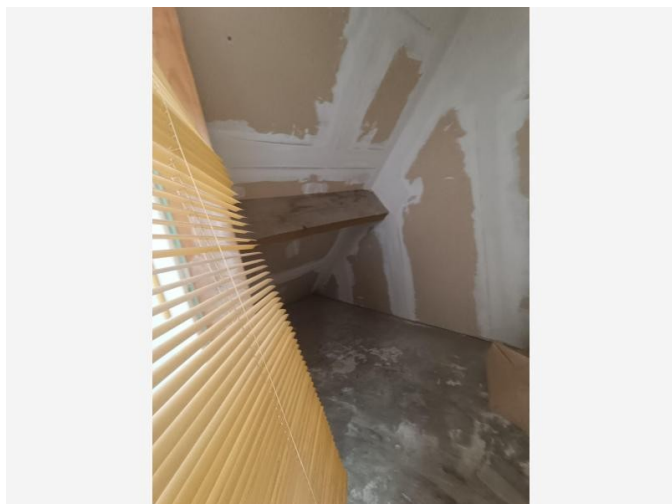
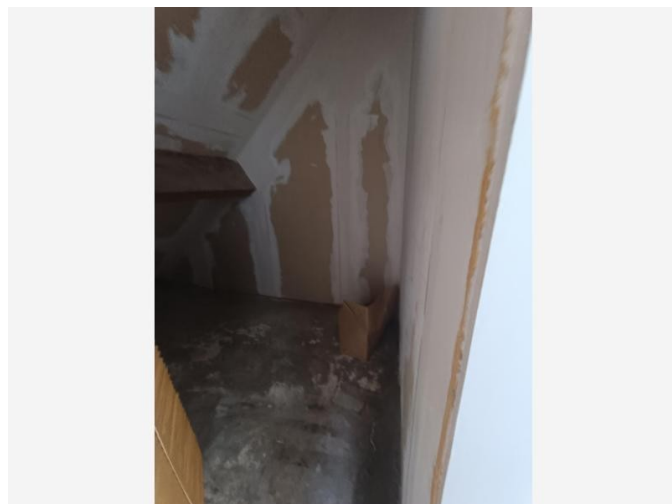
Sommige binnenwanden zijn afgewerkt met valse wanden. Het is niet duidelijk of er pleisterwerk of asbest toepassingen aanwezig zijn achter/op deze valse wanden, het is aangewezen om bijkomend onderzoek uit te voeren bij werken.

Zonder destructieve handeling is het niet mogelijk om na te gaan of er asbesthoudende materialen aanwezig zijn achter de wand afwerking. Als bij sloop of renovatie blijkt dat er achter deze wanden nog pleisterwerk of asbest verdachte toepassingen aanwezig zijn, moet dit bemonsterd worden.

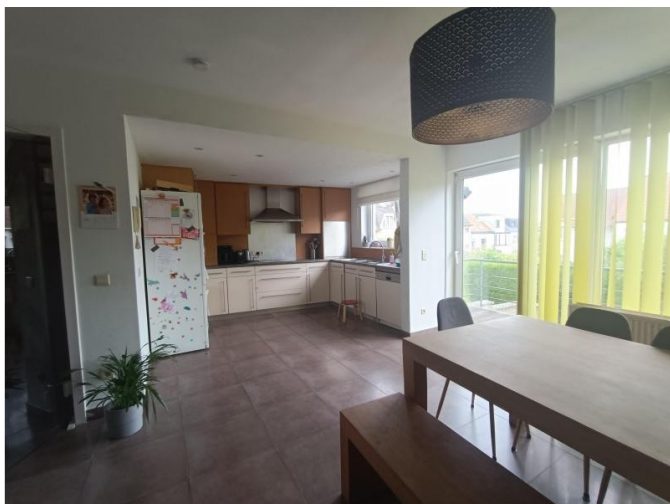
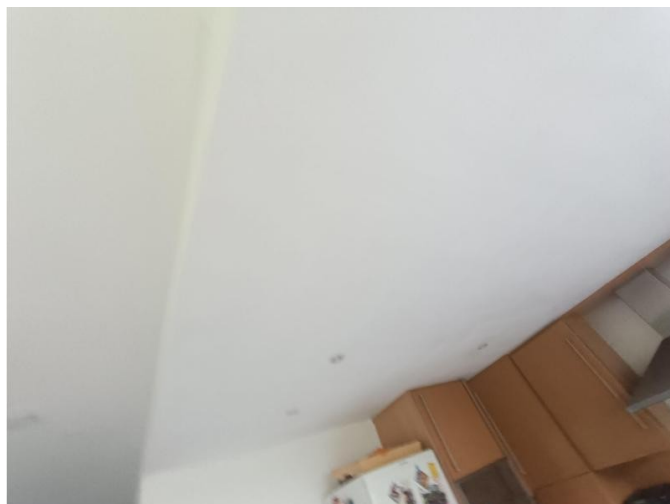
Sommige plafonds zijn afgewerkt met valse plafonds in plaatmateriaal (gipsplaten). Het is niet duidelijk of er pleisterwerk of ander verdacht asbestmateriaal aanwezig is achter / op deze valse plafonds, het is aangewezen om bijkomend onderzoek uit te voeren bij werken. Zonder destructieve handeling is het niet mogelijk om na te gaan of er asbesthoudende materialen aanwezig zijn achter de plafond afwerking. Als bij sloop of renovatie blijkt dat er achter deze plafonds nog pleisterwerk of asbest verdachte toepassingen aanwezig zijn, moet dit bemonsterd worden.

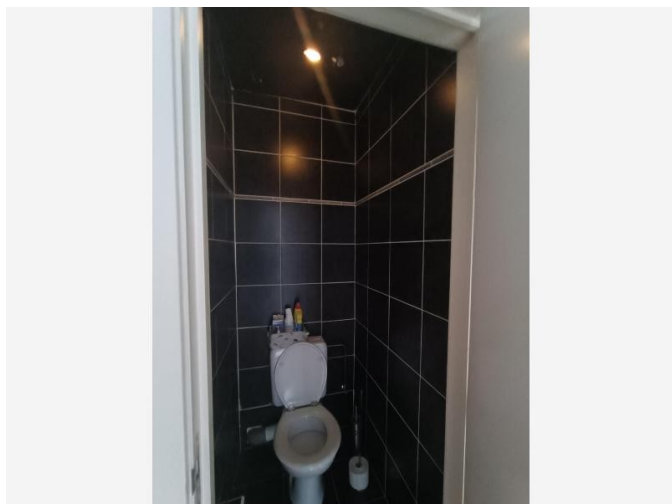
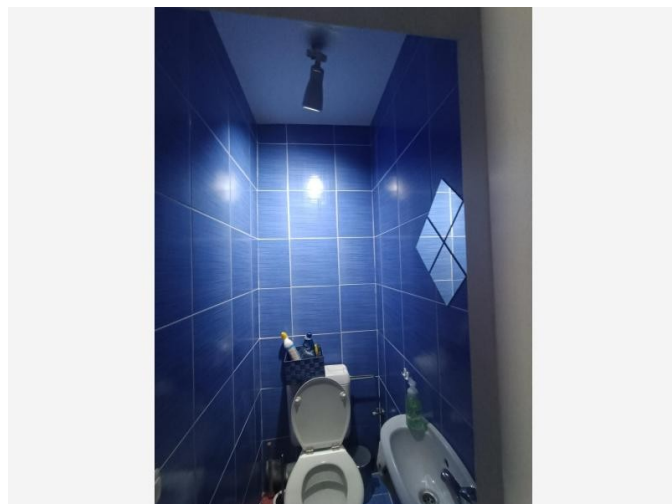
In het inspectieprotocol is een monsternamen van tegellijm verplicht om dit te identificeren als niet-asbesthoudend. Er waren geen facturen ter beschikking die bevestigen dat de tegels na 2001 waren geplaatst. Er waren geen bestaande beschadigingen aan de wandtegels om de lijm voldoende te kunnen inspecteren. Om dit af te toetsen is het aangewezen om bij eventuele renovatiewerken aan de tegels verder onderzoek/staalname te laten uitvoeren ter controle.

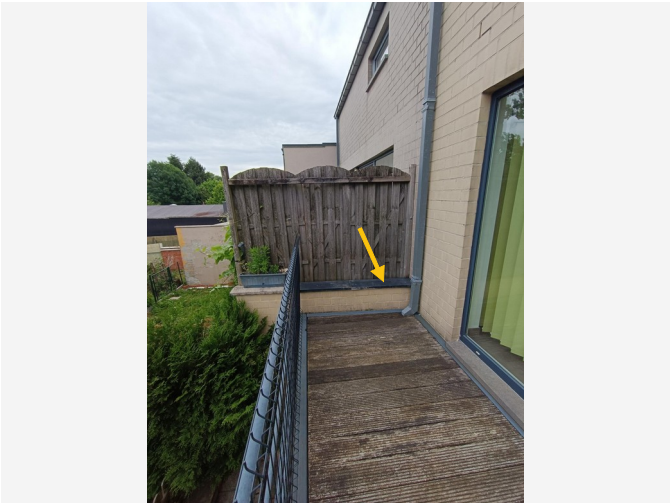
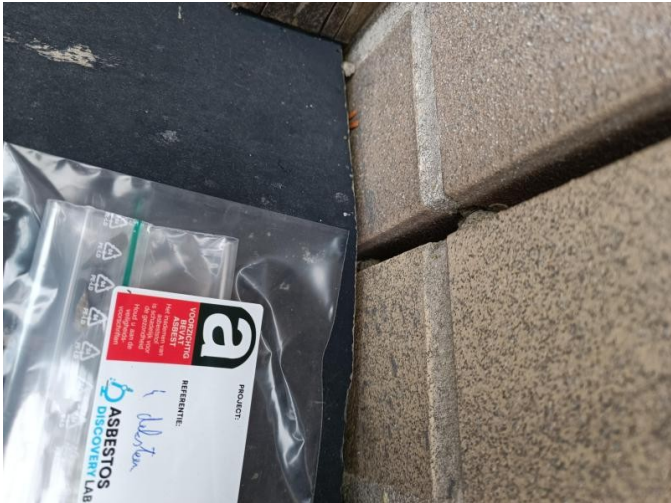
Geen asbest

| # | Type | Referentie | Resultaat |
|---|---|---|---|
| 6.1 | Puntmonster | 4 | Geen asbest |

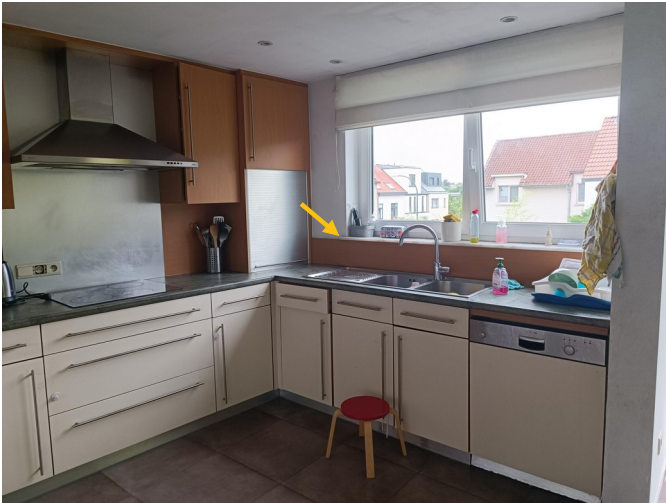
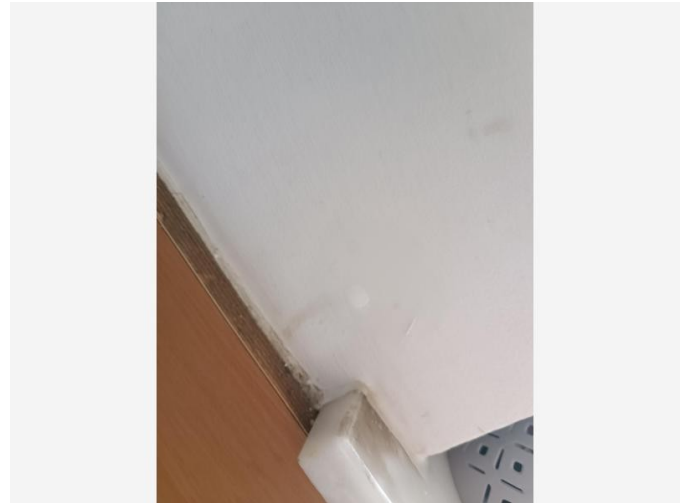
## Fiche 7: Muurpleister

Geen asbest

| # | Type | Referentie | Resultaat |
|---|---|---|---|
| 7.1 | Mengmonster | 1 | Geen asbest |

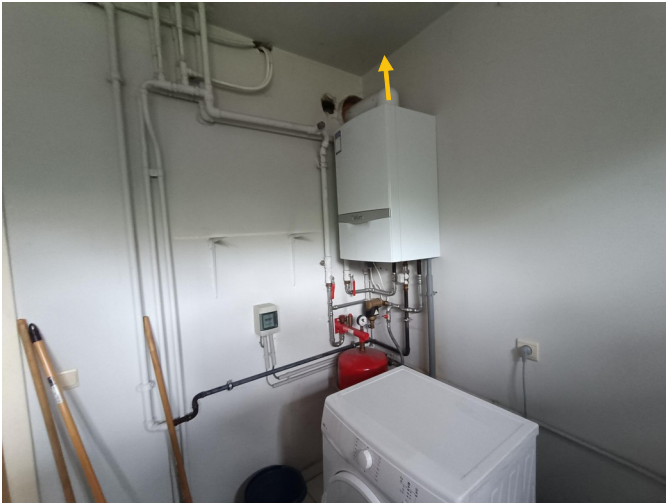
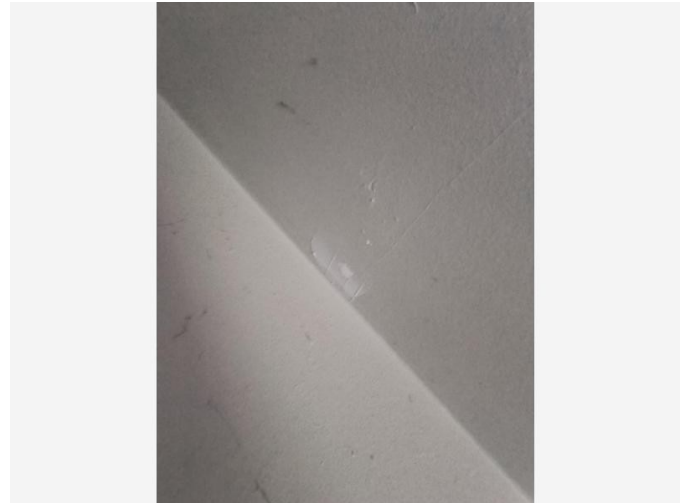
## Fiche 8: Plafondpleister

Geen asbest

| # | Type | Referentie | Resultaat |
|---|---|---|---|
| 8.1 | Mengmonster | 2 | Geen asbest |

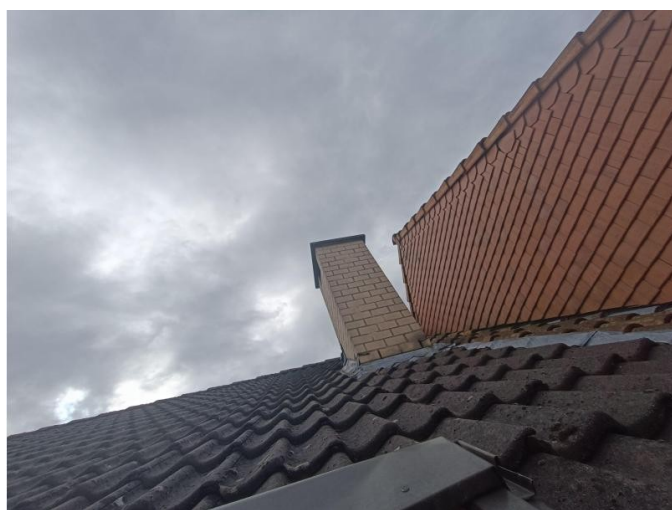
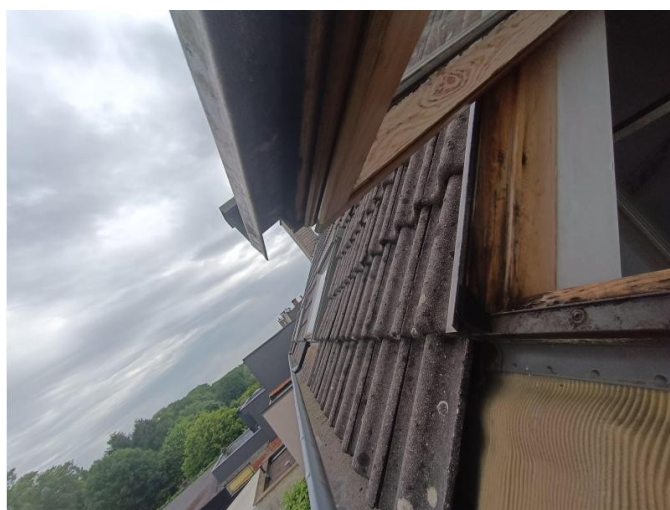
### Fiche 9: Dakbedekking niet verdacht.

| Beschrijving | Notitie | Terug te vinden op plannen |
|---|---|---|
| Fiche 9: Dakbedekking niet verdacht. | De dakbedekking wordt gecontroleerd. deze bestaat uit dakpannen en bevat geen asbest verdachte materialen. | Plan 1.10: Woning buitenschil |

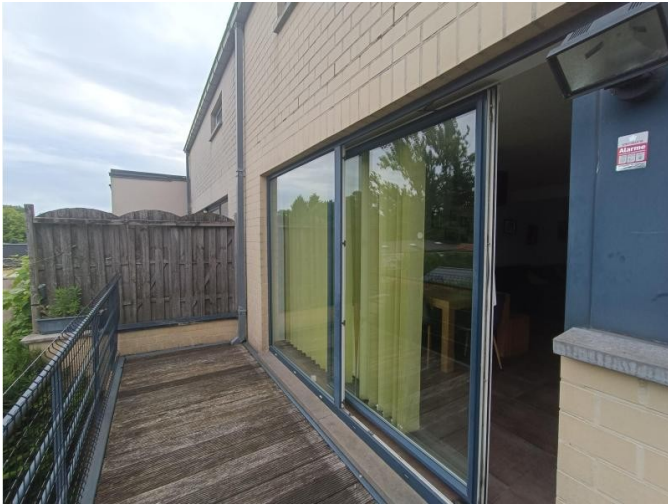
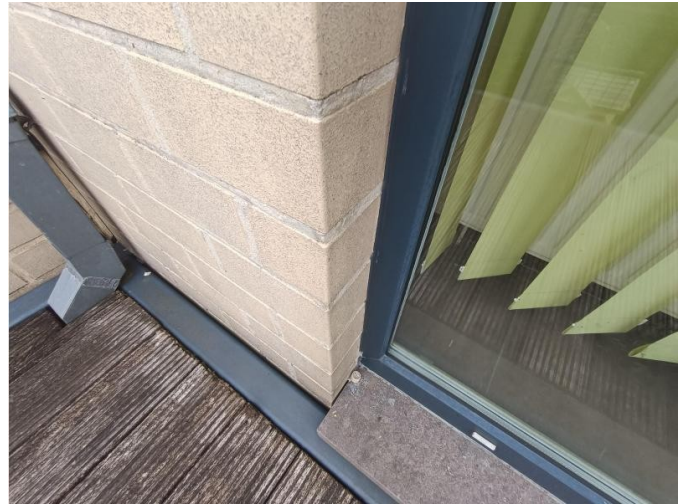
## Fiche 10: Kit niet verdacht (visueel vastgesteld)

| Beschrijving | Notitie | Terug te vinden op plannen |
|---|---|---|
| Fiche 10: Kit niet verdacht (visueel vastgesteld) | De gebruikte siliconen kit is niet asbestverdacht | Plan 1.1: Gelijkvloers<br>Plan 1.3: Verdieping +1<br>Plan 1.5: Verdieping +2 |

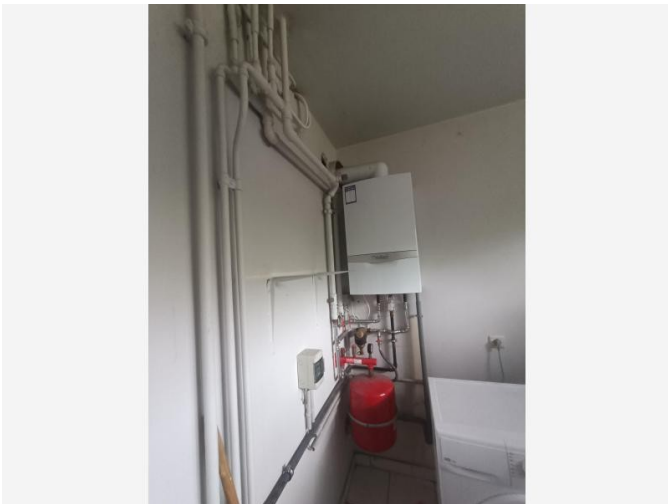
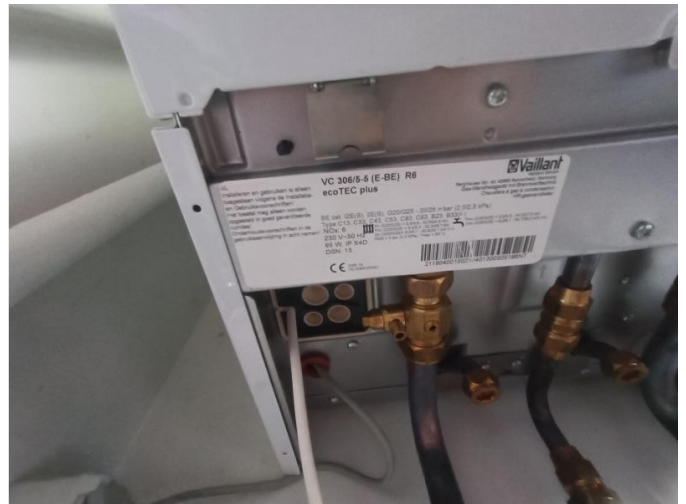
## Fiche 11: CV Ketel niet verdacht

| Beschrijving | Notitie | Terug te vinden op plannen |
|---|---|---|
| Fiche 11: CV Ketel niet verdacht | De CV ketel werd gecontroleerd( bwj na 2001 ) en is niet asbest verdacht geen risico bouwjaar. | Plan 1.1: Gelijkvloers |

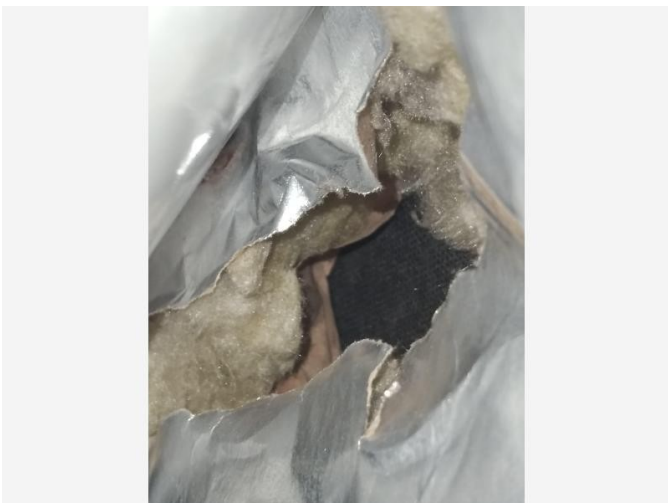
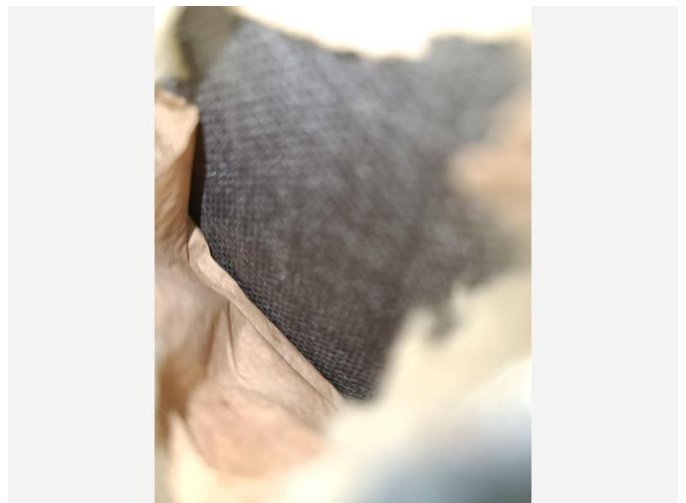
## Fiche 12: Onderdak niet verdacht

| Beschrijving | Notitie | Terug te vinden op plannen |
|---|---|---|
| Fiche 12: Onderdak niet verdacht | <p>Het dak werd gecontroleerd (via een dakraam, optillen van een dakpan). Er is geen verdacht onderdak vastgesteld.</p> <p>Deze handeling is een steekproef, er is geen garantie dat het volledige dak met éénzelfde materiaal is opgebouwd. Dit kan enkel via destructief onderzoek vastgesteld worden.</p> | Plan 1.9: Woning onderdak |
