# Asbestinventarisat attest

J. De Ridderlaan 138, 1780 Wemmel

Attestnummer : 20260818-000418.000

**Niet-asbestveilig**

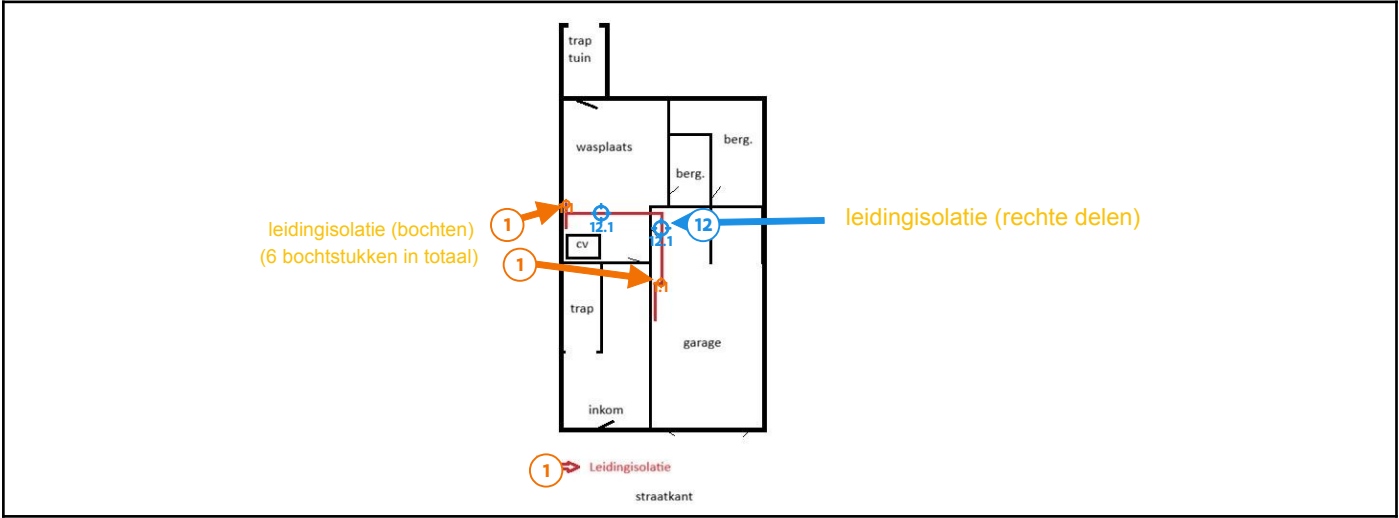
| Beschrijving | Type | Actie |
|---|---|---|
| 1. Leidingisolatie: bochten | Asbestmateriaal | <div>Verwijderen</div> |
| 1.1 Code: 005 | Mengmonster | - |

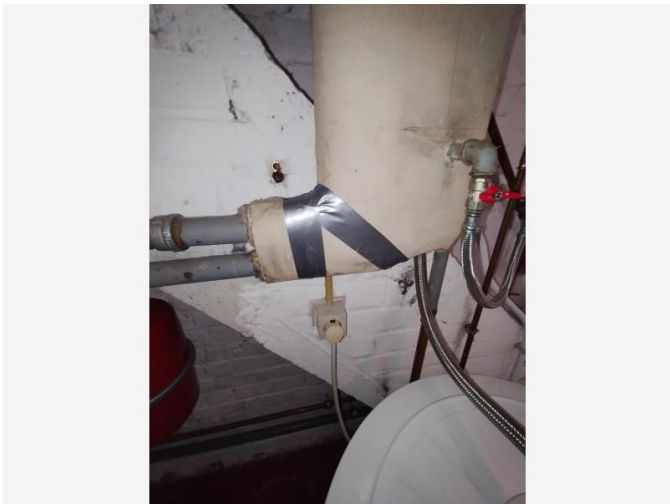
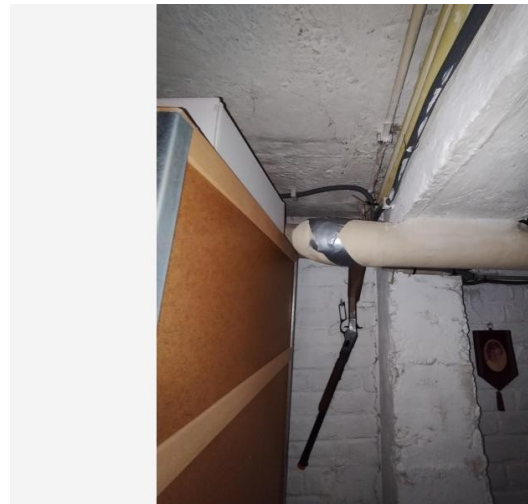
| Eindbeoordeling materiaalrisico | Verhoogd materiaalrisico en/of verhoogde kans op vezelvrijgave |

| Gebondenheid | Categorie 2: niet-hechtgebonden met matrix |
| Asbestsoort (vezeltype) | Amfibool aanwezig, uitgezonderd crocidoliet |
| Asbestconcentratie | Hoog ( $\geq 50\%$ ) |
| Toestand van het materiaal | Licht beschadigd, licht verweerd. Intacte calciumsilicaatplaat of materiaal met categorie 3-gebondenheid |

| # | Type | Referentie | Resultaat |
|---|---|---|---|
| 1.1 | Mengmonster | 005 | Amosiet |

| Beschrijving | Leidingisolatie: bochten |

Het asbestmateriaal valt onder de mijlpaal van 2034.

Verwijderen

- Scherm in afwachting van verwijdering het asbestmateriaal af van luchtstromingen en verstoring: bijvoorbeeld door het te verpakken, te fixeren, af te dekken, signalisatie - afbakening aan te brengen, ...
- Verwijder dit asbestmateriaal zo snel mogelijk. Volg de toestand goed op.

- Hermetische zone (erkend asbestverwijderaar)  
Toepassing mag niet door doe-het-zelf of opgeleid aannemer 8 basis asbest verwijderd worden! HZ Erkend asbestverwijderaar : Gipsisolatie wordt losgesneden van dragermateriaal (leiding), asbesthoudend gips zal gemakkelijk verbrokkelen en is losgebonden. Om geen asbestvezels te verspreiden naar de omgeving, dient dit in hermetische zone verwijderd te worden. Verzamel best zoveel mogelijk bewijsdocumenten na verwijdering voor een actualisatie van uw attest (facturen, stortingsbewijs en foto's). Asbest insluiten mag niet tenzij dit in afwachting van verwijdering nodig is om het risico te verlagen of om het veilig te beheren (tijdelijk afdekken) Zie ook link Zie <https://ovam.vlaanderen.be/wie-mag-wat-verwijderen>  
<https://ovam.vlaanderen.be/voorzorgsmaatregelen-bij-asbestverwijdering>  
<https://ovam.vlaanderen.be/asbestafval-afvoeren> Zie ook wetgevend kader (website van de OVAM en CODEX boek VI titel 3). [http://werk.belgie.be/sites/default/files/content/documents/Welzijn op het werk/Regelgeving/Codex boek VI titel 3 Asbest.pdf](http://werk.belgie.be/sites/default/files/content/documents/Welzijn%20op%20het%20werk/Regelgeving/Codex%20boek%20VI%20titel%203%20Asbest.pdf) methodiek verwijderingsmethodes worden achteraan in

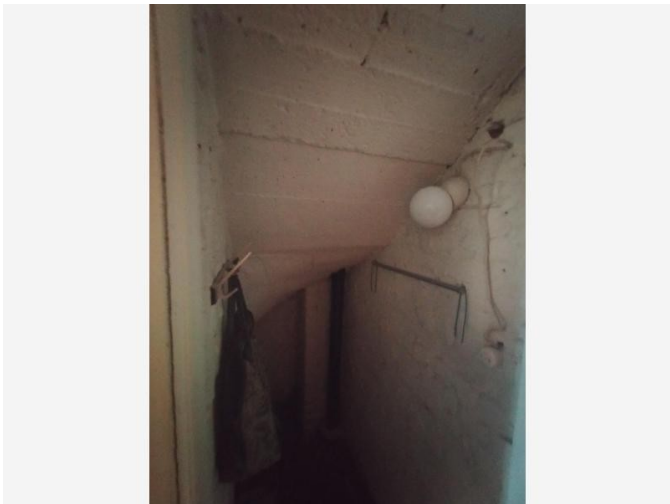
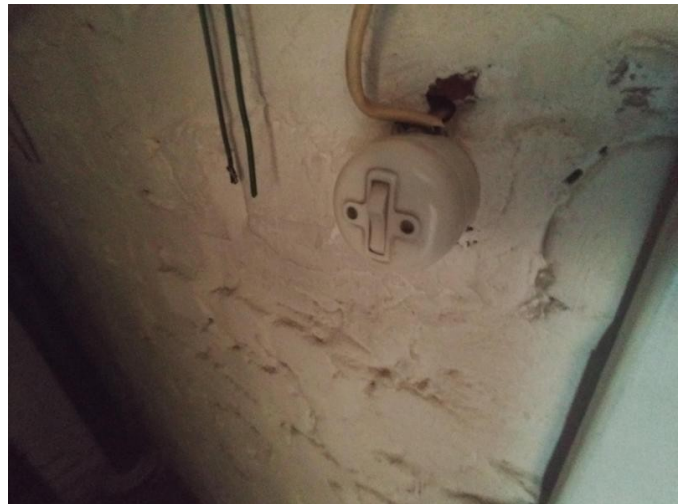
| Eindbeoordeling materiaalisico | Laag materiaalisico en/of verlaagde kans op vezelvrijgave |

| Asbestsoort (vezeltype) | Crocidoliet aanwezig |
| Toestand van het materiaal | Onbeschadigd, niet verweerd |

| Beschrijving | Bakeliet toep.(schakelaars-stopcontacten) |
| Opmerking | <p>Het is moeilijk te bepalen of de bakeliettoepassingen in de woning ook effectief asbesthoudend zijn (het kan ook gaan om de asbestvrije variant).</p> <p>Er werd geen monster genomen owv beschadiging aan een elektrisch gerelateerde toepassing, extra controle bij verwijdering van het verdacht materiaal.</p> |

Zorgvuldig beheren

- Zorg voor een veilig beheer. Vermijd het beschadigen van het asbestmateriaal. Controleer de toestand jaarlijks op wijzigingen.
- Voer bijkomende staalname(s) uit.

- Eenvoudige handelingen: mag via doe-het-zelf of door werknemer(s) met opleidingsattest eenvoudige handelingen  
Schakelaars, stopcontacten en andere gelijkaardige toepassingen kunnen eenvoudig losgeschroefd worden --> EH doe-het-zelf. Afgesloten of verzegelde kast --> EH opgeleid technieker personeel 8u basisopleiding asbest. Voor elektrische infrastructuur en uitrusting dient u vooraleer men deze toepassing gaat bevochtigen de elektriciteit af te sluiten (zoniet elektrocutie-/brandgevaar). standaard dragen van de nodige wegwerp beschermingsmiddelen FFP 3 masker , handschoenen en tyvec CAT III type 5-6 , afspoelbaar schoeisel Losschroeven en dubbel verpakken in plastic , sluit luchtdicht af en breng dit als hechtgebonden afval naar een plaatselijk containerpark. Voor hechtgebonden toepassingen: Bij verwijdering door doe-het-zelf moet men dit afval dubbel en luchtdicht verpakt aandienen bij het gemeentelijk recyclagepark. Men raadpleegt best op voorhand de voorwaarden van het recyclagepark.

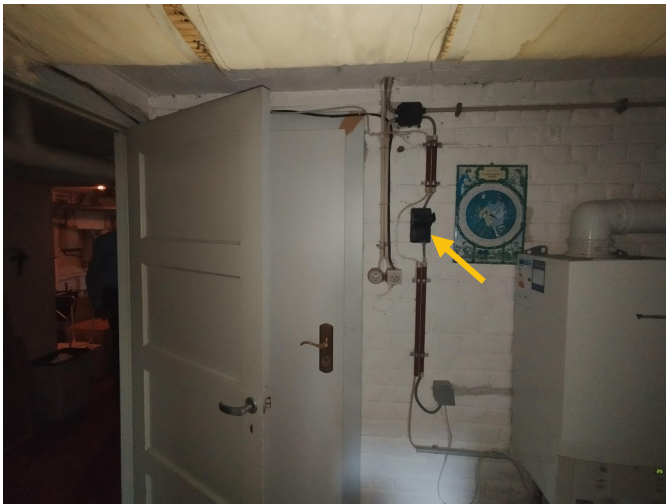
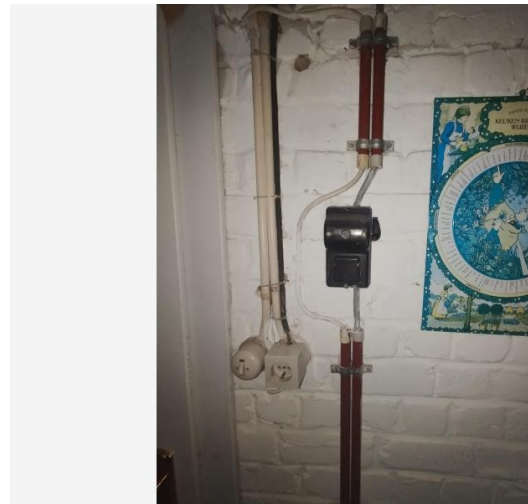
| Asbestconcentratie | Laag (< 50%) |

| Opmerking | <p>Het is moeilijk te bepalen of de bakeliettoepassingen in de woning ook effectief asbesthoudend zijn (het kan ook gaan om de asbestvrije variant).</p> <p>Er werd geen monster genomen owv beschadiging aan een elektrisch gerelateerde toepassing, extra controle bij verwijdering van het verdacht materiaal.</p> |

Zorgvuldig beheren

- Zorg voor een veilig beheer. Vermijd het beschadigen van het asbestmateriaal. Controleer de toestand jaarlijks op wijzigingen.
- Voer bijkomende staalname(s) uit.

- Eenvoudige handelingen: mag via doe-het-zelf of door werknemer(s) met opleidingsattest eenvoudige handelingen  
Schakelaars, stopcontacten en andere gelijkaardige toepassingen kunnen eenvoudig losgeschroefd worden --> EH doe-het-zelf. Afgesloten of verzegelde kast --> EH opgeleid technieker personeel 8u basisopleiding asbest. Voor elektrische infrastructuur en uitrusting dient u vooraleer men deze toepassing gaat bevochtigen de elektriciteit af te sluiten (zoniet elektrocutie-/brandgevaar). standaard dragen van de nodige wegwerp beschermingsmiddelen FFP 3 masker , handschoenen en tyvec CAT III type 5-6 , afspoelbaar schoeisel Losschroeven en dubbel verpakken in plastic , sluit luchtdicht af en breng dit als hechtgebonden afval naar een plaatselijk containerpark. Voor hechtgebonden toepassingen: Bij verwijdering door doe-het-zelf moet men dit afval dubbel en luchtdicht verpakt afdienen bij het gemeentelijk recyclagepark. Men raadpleegt best op voorhand de voorwaarden van het recyclagepark.
