# Asbestinventarisatetest

Schoolstraat 7/3A, 1780 Wemmel

Attestnummer : 20260911-000108.000

Uitgegeven op : 11.09.2026

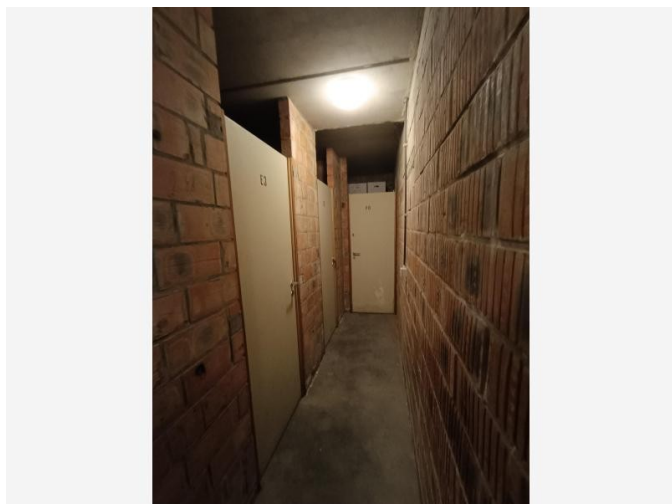
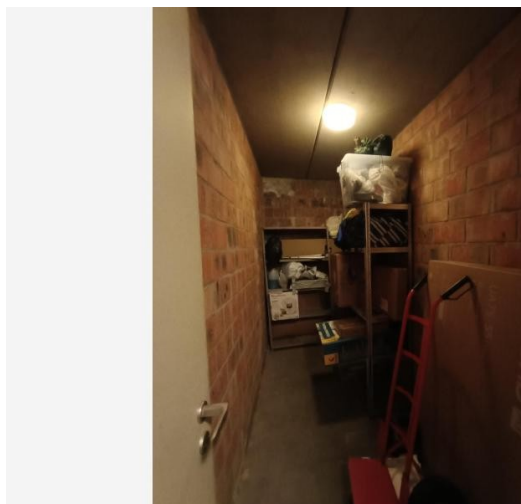
geen verdachte materialen gevonden

| Basis voor advies | De asbestdeskundige beoordeelt het materiaal als niet-asbestverdacht. |

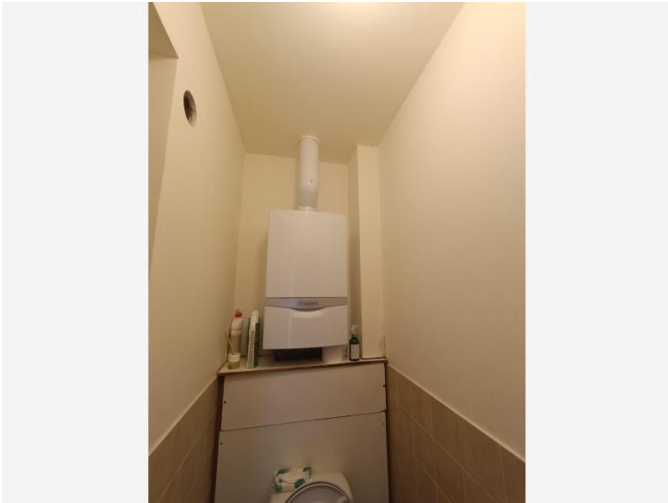
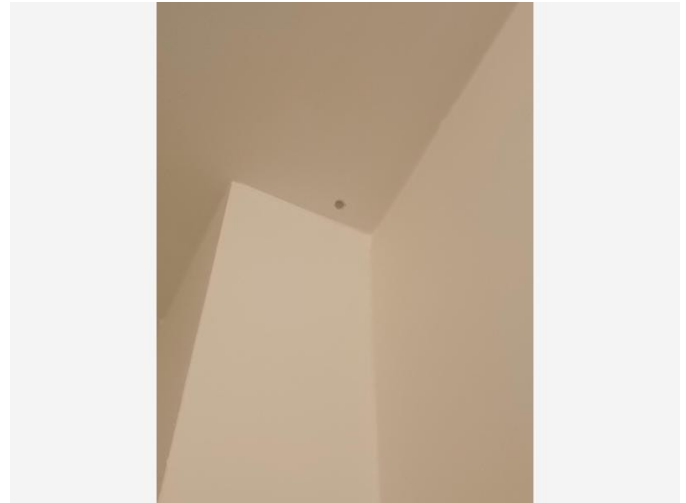
## Fiche 3: Plafondpleister

Geen asbest

| # | Type | Referentie | Resultaat |
|---|---|---|---|
| 3.1 | Mengmonster | 2 | Geen asbest |

| Opmerking | <p>Volgens het inspectieprotocol is een monstername van het pleisterwerk verplicht om dit te identificeren als niet-asbesthoudend.</p> <p>Locatie staalnames: individuele ruimte: slaapkamer / natte ruimte: badkamer / stookplaats: toilet / traphal: niet aanwezig</p> <p>De vermelde oppervlaktes en volumes betreffen een beredeneerde schatting. Er worden geen rechten verleend aan deze oppervlaktes/volumes. De dikte is een schatting die voorkomt uit de monsterplaatsen en is daarom niet altijd representatief.</p> |

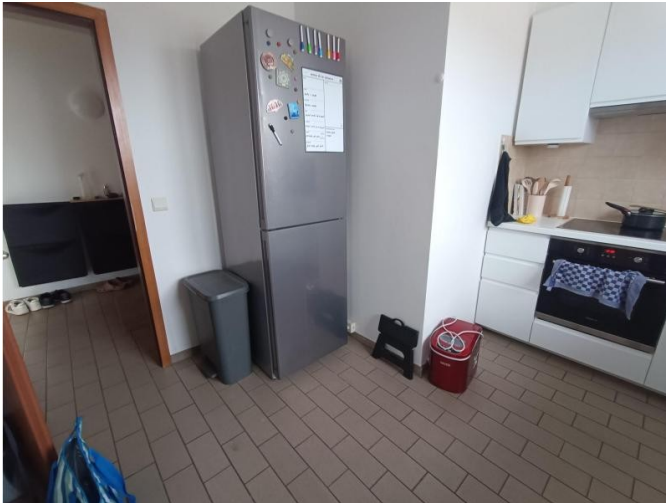
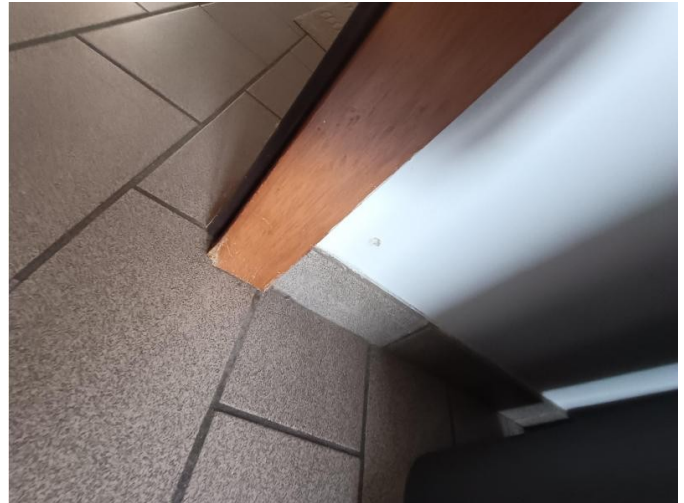
## Fiche 4: Muurpleister

Geen asbest

| # | Type | Referentie | Resultaat |
|---|---|---|---|
| 4.1 | Mengmonster | 1 | Geen asbest |

| Opmerking | <p>Volgens het inspectieprotocol is een monstername van het pleisterwerk verplicht om dit te identificeren als niet-asbesthoudend.</p> <p>Locatie staalnames: individuele ruimte: gang / natte ruimte: keuken / stookplaats: toilet / traphal: niet aanwezig</p> <p>De vermelde oppervlaktes en volumes betreffen een beredeneerde schatting. Er worden geen rechten verleend aan deze oppervlaktes/volumes. De dikte is een schatting die voorkomt uit de monsterplaatsen en is daarom niet altijd representatief.</p> |

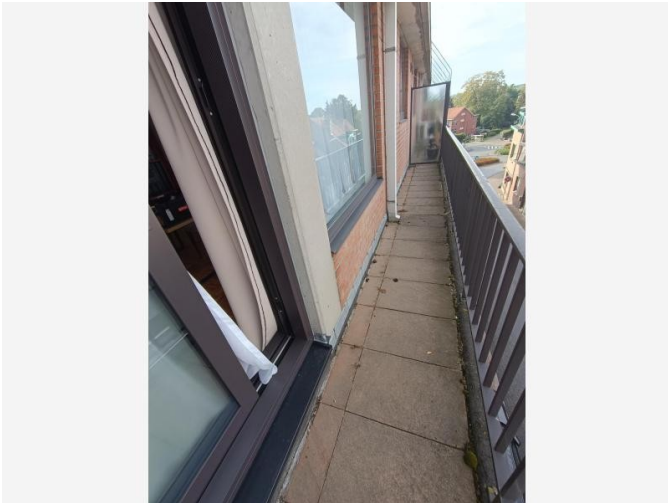
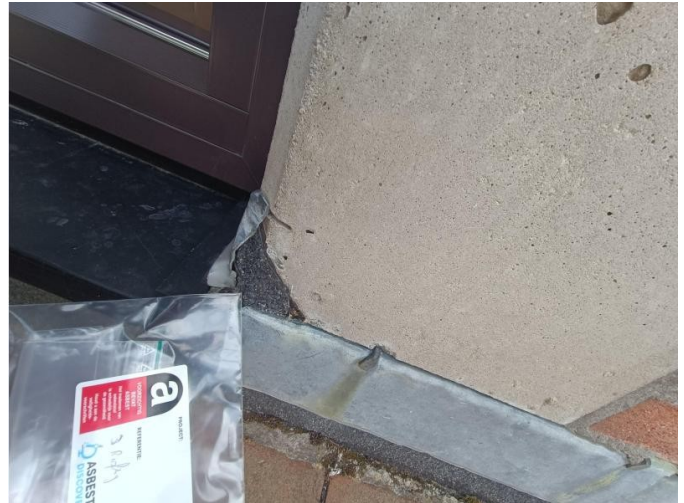
## Fiche 5: Roofing terras (met staalname)

Geen asbest

| # | Type | Referentie | Resultaat |
|---|---|---|---|
| 5.1 | Puntmonster | 3 | Geen asbest |

| Opmerking | <p>Er werd een staal genomen aan een uitstekend stuk roofing waardoor de waterdichtheid niet in het gedrang komt.</p> <p>Er kan niet uitgesloten worden dat er onderlagen aanwezig zijn (bij dakwerken extra controle aangewezen)</p> <p>De vermelde oppervlaktes, diktes en volumes betreffen een beredeneerde schatting. Er worden geen rechten verleend aan deze oppervlaktes/diktes/volumes.</p> |

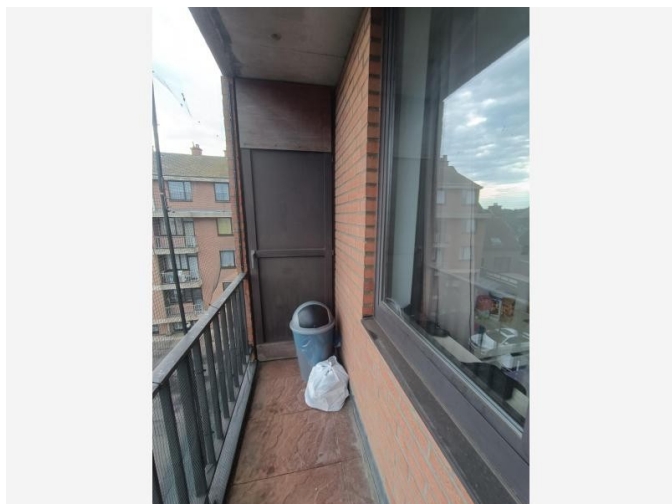
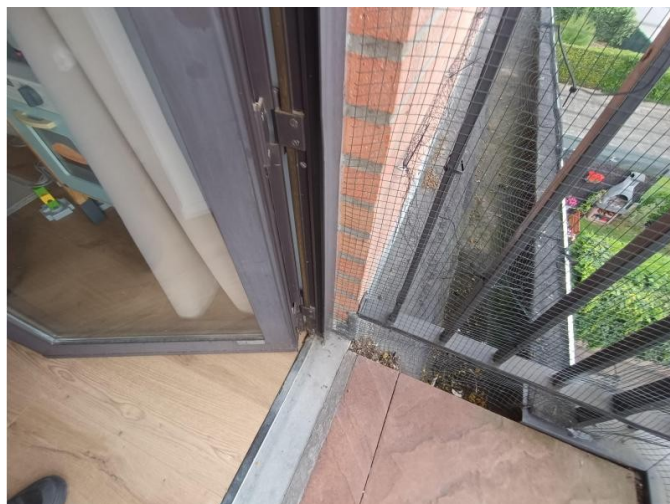
### Fiche 6: Kit niet verdacht (visueel vastgesteld)

| Beschrijving | Notitie | Terug te vinden op plannen |
|---|---|---|
| Fiche 6: Kit niet verdacht (visueel vastgesteld) | De gebruikte siliconen kit is niet asbestverdacht | Plan 1.1: Grondplan |

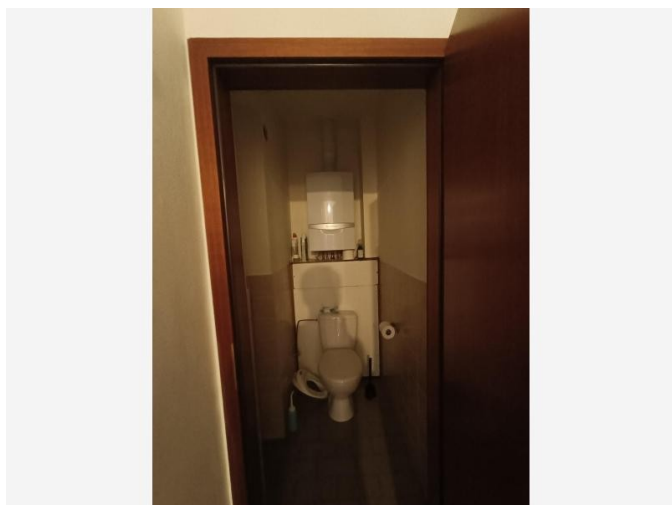
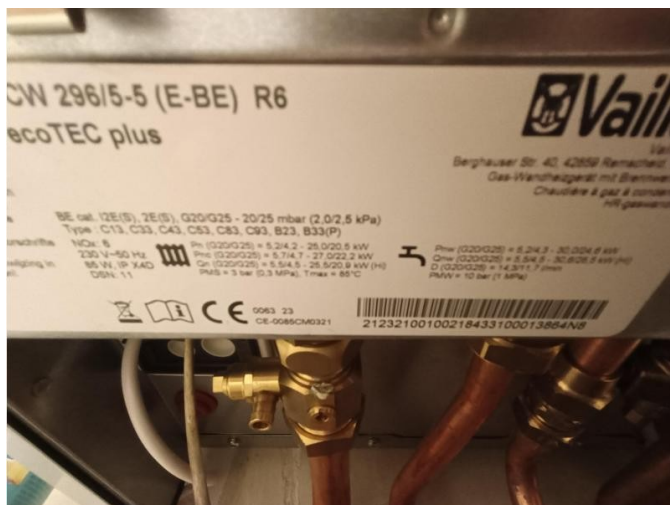
### Fiche 7: CV Ketel niet verdacht

| Beschrijving | Notitie | Terug te vinden op plannen |
|---|---|---|
| Fiche 7: CV Ketel niet verdacht | De CV ketel werd gecontroleerd( bwj ) en is niet asbest verdacht geen risico bouwjaar. | Plan 1.2: Grondplan |

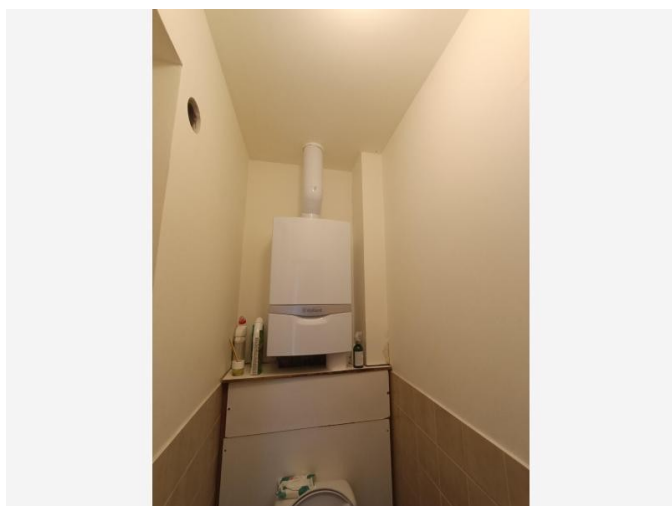
## Fiche 9: leidingisolatie (niet aanwezig)

| Beschrijving | Notitie | Terug te vinden op plannen |
|---|---|---|
| Fiche 9: leidingisolatie (niet aanwezig) | leidingisolatie (niet aanwezig) in het inspectie gebied. | - |

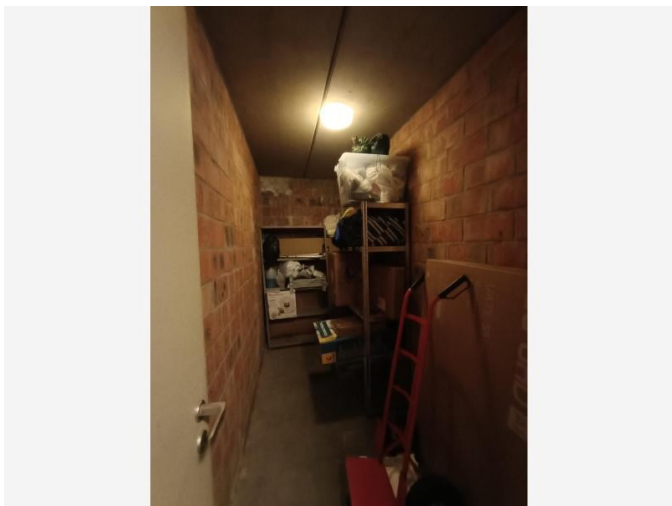
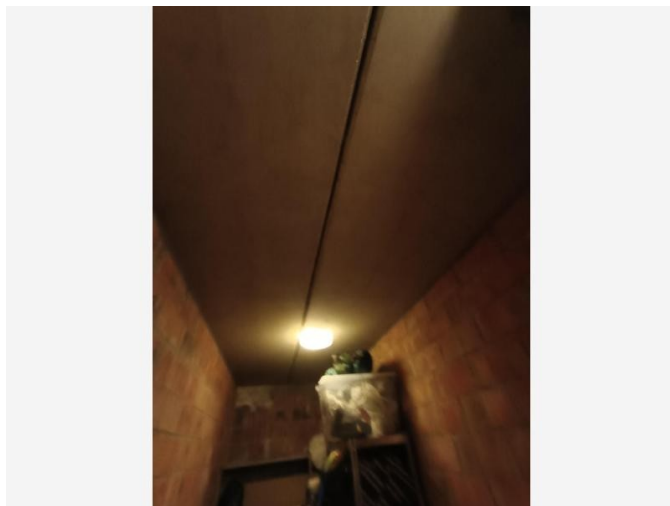
## Fiche 12: Muren / plafond zonder pleisterwerk

| Beschrijving | Notitie | Terug te vinden op plannen |
|---|---|---|
| Fiche 12: Muren / plafond zonder pleisterwerk | Sommige muren / plafond hebben geen pleisterwerk. | Plan 1.4: Berging |
