# Asbestinventarisatetest

Rassel 21/2, 1780 Wommel

Attestnummer : 20260307-000005.000

**Asbestveilig** (maar niet asbestvrij)

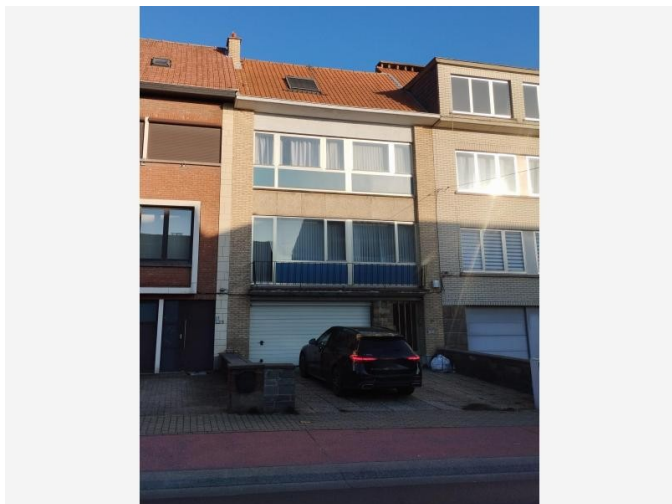
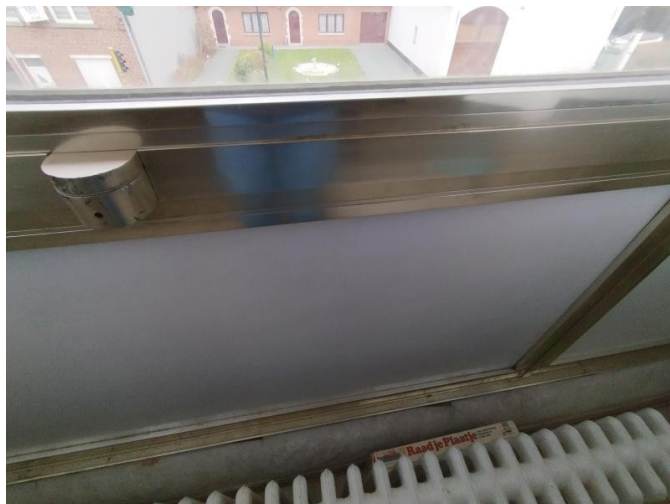
| Eindbeoordeling materiaalarisico | Laag materiaalarisico en/of verlaagde kans op vezelvrijgave |

| Asbestsoort (vezeltype) | Crocidoliet aanwezig |
| Toestand van het materiaal | Onbeschadigd, niet verweerd |

| Beschrijving | Glasal (visueel vastgesteld) |
| Opmerking | <p>De platen zijn visueel /auditief als asbestverdacht beschouwd. Er werd geen staalname uitgevoerd wegens kans op breukvlakken.</p> <p>De vermelde oppervlaktes, diktes, gewichten en volumes betreffen een beredeneerde schatting. Er worden geen rechten verleend aan deze oppervlaktes/diktes/volumes.</p> |

- Zorg voor een veilig beheer. Vermijd het beschadigen van het asbestmateriaal. Controleer de toestand jaarlijks op wijzigingen.
- Voer bijkomende staalname(s) uit.

- Eenvoudige handelingen: mag via doe-het-zelf of door werknemer(s) met opleidingsattest eenvoudige handelingen  
Mag verwijderd worden via EH via doe-het zelf :

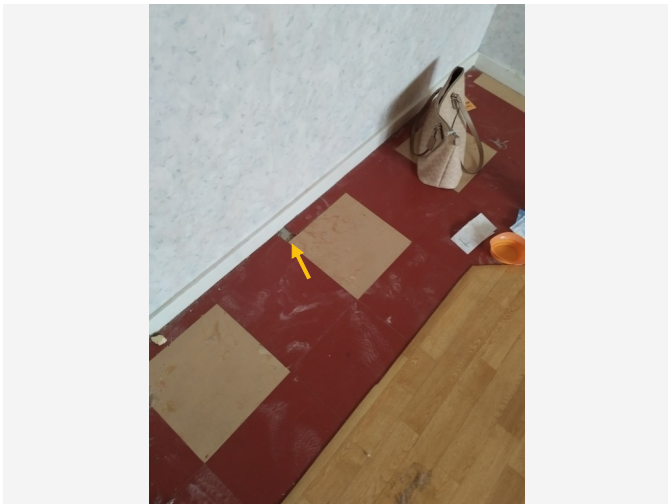
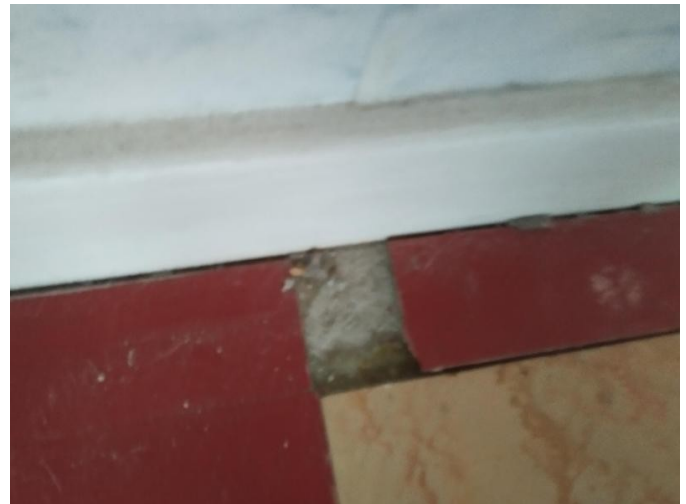
| Eindbeoordeling materiaalrisico | Laag materiaalrisico en/of verlaagde kans op vezelvrijgave |

| Asbestsoort (vezeltype) | Alleen chrysotiel |
| Toestand van het materiaal | Licht beschadigd, licht verweerd. Intact calciumsilicaatmateriaal of categorie III 'gebondenheid' |

| # | Type | Referentie | Resultaat |
|---|---|---|---|
| 2.1 | Puntmonster | 004/2 | Chrysotiel |

| Beschrijving | Vinyl tegels (colovinyl) |

- Zorg voor een veilig beheer. Vermijd het beschadigen van het asbestmateriaal. Controleer de toestand jaarlijks op wijzigingen.
- Scherm in afwachting van verwijdering het asbestmateriaal af van luchtstromingen en verstoring: bijvoorbeeld door het te verpakken, te fixeren, af te dekken, signalisatie - afbakening aan te brengen, ...

- Eenvoudige handelingen: enkel door erkend asbestverwijderaar  
Bevestiging los : EH erkend saneerder : de saneerder motiveert de verwijderingsmethode in zijn werkplan. Een kartonnen onderlaag is losgebonden. Uitzonderingen zijn mogelijk maar worden goedgekeurd door FOD Waso volgens huidige regelgeving i.v.m. asbestverwijderingsmethodes Zie ook link Zie <https://ovam.vlaanderen.be/wie-mag-wat-verwijderen> <https://ovam.vlaanderen.be/voorzorgsmaatregelen-bij-asbestverwijdering> <https://ovam.vlaanderen.be/asbestafval-afvoeren> Zie ook wetgevend kader (website van de OVAM en CODEX boek VI titel 3). <http://werk.belgie.be/sites/default/files/content/documents/Welzijn%20op%20het%20werk/Regelgeving/Codex%20boek%20VI%20titel%203%20Asbest.pdf> methodiek verwijderingsmethodes worden achteraan in het attest verder toegelicht

- Hermetische zone (erkend asbestverwijderaar)  
bevestiging gelijmd (wit of zwarte lijm) : HZ Erkend saneerder . Bij het lostrekken van de vinyl zal de onderlaag scheuren. Een kartonnen onderlaag is losgebonden. Lijmresten worden met een freesmachine verwijderd in een hermetische zone. Zie ook link Zie <https://ovam.vlaanderen.be/wie-mag-wat-verwijderen>  
<https://ovam.vlaanderen.be/voorzorgsmaatregelen-bij-asbestverwijdering>  
<https://ovam.vlaanderen.be/asbestafval-afvoeren> Zie ook wetgevend kader (website van de OVAM en CODEX boek VI titel 3). <http://werk.belgie.be/sites/default/files/content/documents/Welzijn%20op%20het%20werk/Regelgeving/Codex%20boek%20VI%20titel%203%20Asbest.pdf> methodiek verwijderingsmethodes worden achteraan in het attest verder toegelicht

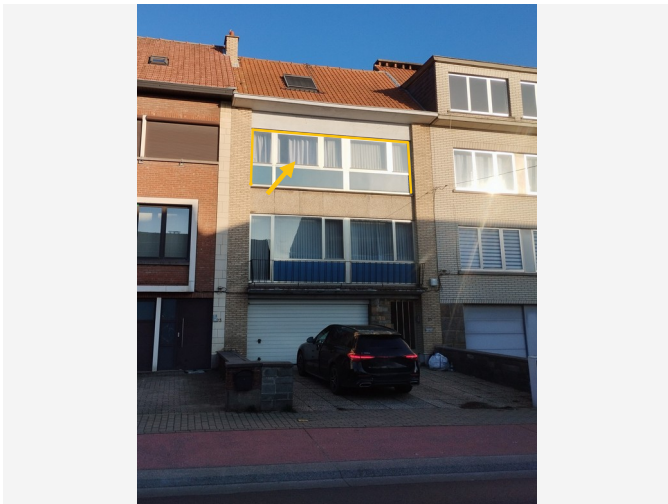
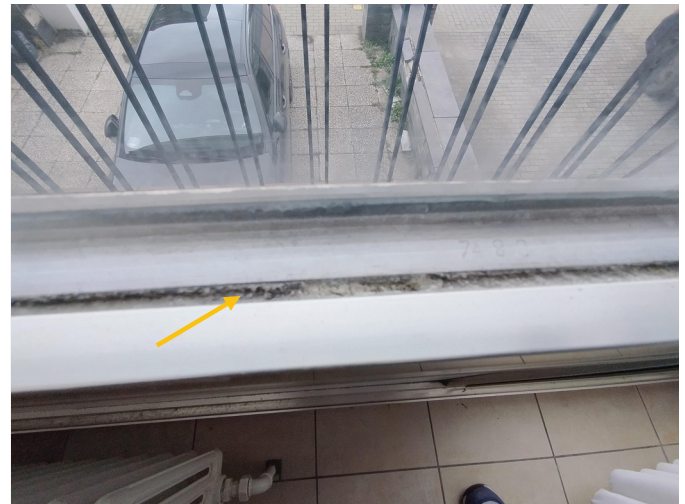
| Eindbeoordeling materiaalrisico | Laag materiaalrisico en/of verlaagde kans op vezelvrijgave |

| Asbestsoort (vezeltype) | Alleen chrysotiel |
| Toestand van het materiaal | Licht beschadigd, licht verweerd. Intact calciumsilicaatmateriaal of categorie III 'gebondenheid' |

| Beschrijving | Kit kozijn-glas aluminium raam extrapolatie |
| Opmerking | <p>De kit (kozijn-muur) werd bemonsterd bij het eerste verdiep van het gebouw en positief getest op asbest.</p> <p>Gebruik resultaat extrapolatie , laborapport is toegevoegd bij de bewijsstukken databank van Ovam.</p> <p>Het gewicht is een beredeneerde schatting. Er worden geen rechten verleend aan deze oppervlaktes.</p> |

- Zorg voor een veilig beheer. Vermijd het beschadigen van het asbestmateriaal. Controleer de toestand jaarlijks op wijzigingen.

- Eenvoudige handelingen: mag via doe-het-zelf of door werknemer(s) met opleidingsattest eenvoudige handelingen  
Kit aluminium ramen: Wordt sterk afgeraden deze toepassing via doe-het zelf te verwijderen omwille van reële kans op vezelvrijgave. Verwijdering doe het zelf en EH opgeleid personeel: De toepassing extra fixeren en losbeitelen Standaard dragen van de nodige wegwerp beschermingsmiddelen FFP 3 masker, handschoenen en tyvec CAT III type 5-6, afspoelbaar schoeisel

Voor afdichtingsmateriaal tussen glas en schrijnwerk is het aangeraden dat het raam (kozijn, glas en afdichtingsmateriaal) in zijn geheel verwijderd wordt.

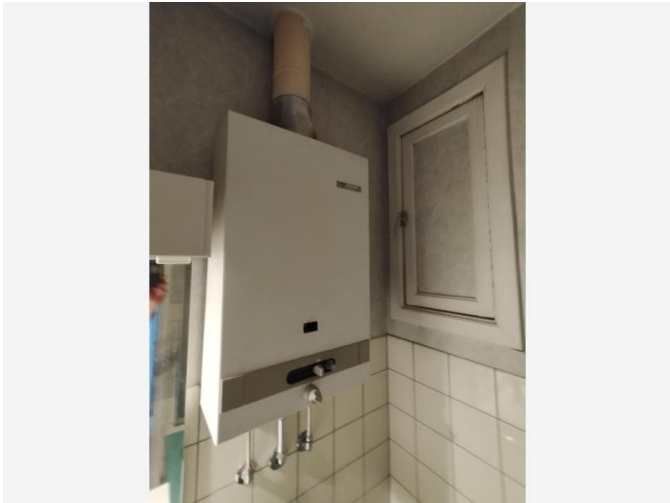
**Reden:** niet waarneembaar

**Uitleg van de asbestdeskundige:** Deze verplicht te beschrijven ruimte of materiaal is niet waarneembaar waardoor er op dit ogenblik in de databank geen adviesfiche voor kan opgesteld worden. Bij het beperkingstype duidt die middellange termijn aan.

Er is geen info gekend, zoals bouwjaar of gebruikt materiaal, laat de ketel controleren door een opgeleid techniker. 8u basis asbest

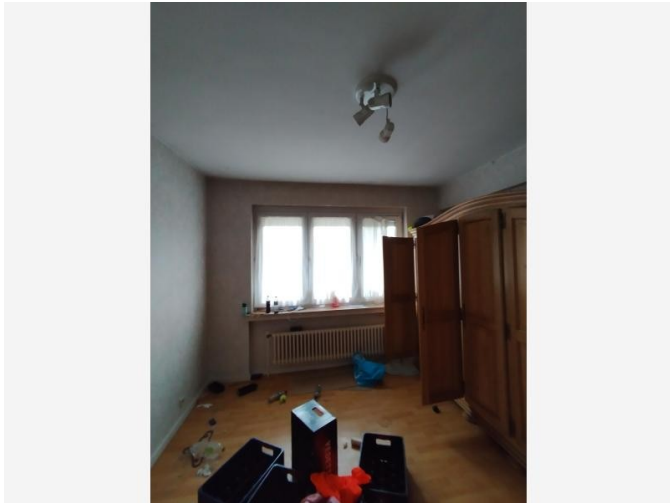
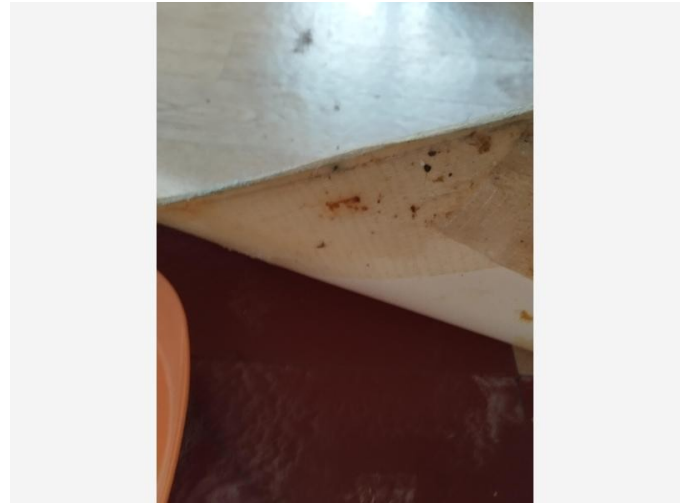
## Fiche 5: Vinylvloer niet verdacht

Volgens expertise kunnen we deze vinyl als niet asbest verdacht beschouwen (soepel en flexibel van structuur). Het is niet gekend wat eronder bevindt extra controle aangewezen bij vloer werken.

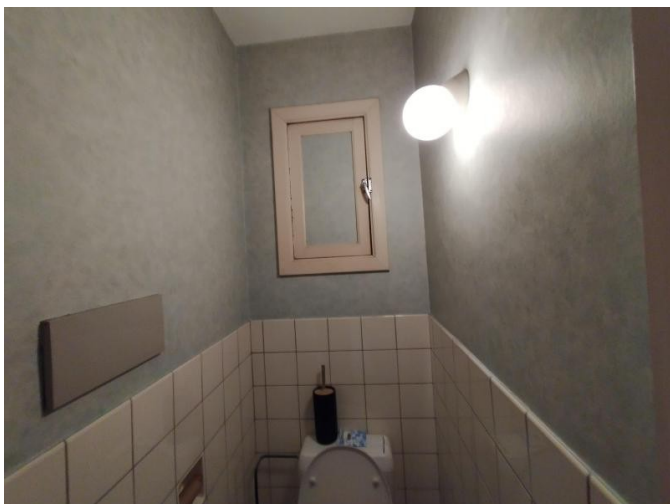
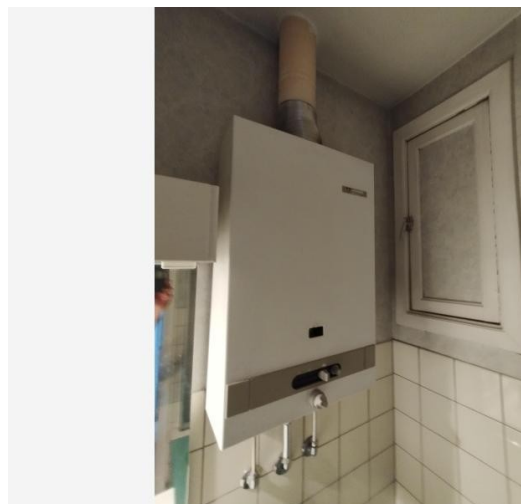
In het inspectieprotocol is een monsternamen van tegellijm verplicht om dit te identificeren als niet-asbesthoudend. Er waren geen facturen ter beschikking die bevestigen dat de tegels na 2001 waren geplaatst. Er waren geen bestaande beschadigingen aan de wandtegels om de lijm voldoende te kunnen inspecteren. Om dit af te toetsen is het aangewezen om bij eventuele renovatiewerken aan de tegels verder onderzoek/staalname te laten uitvoeren ter controle.

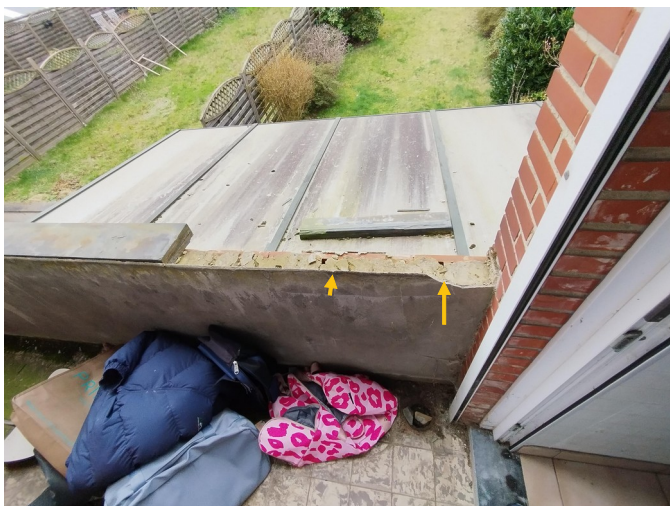
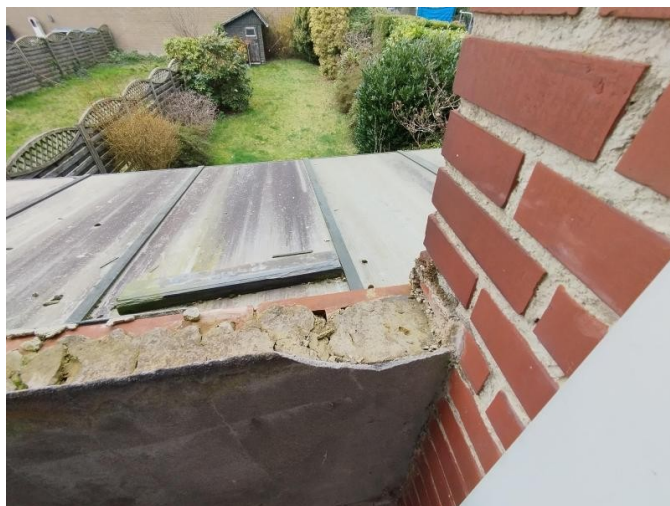
## Fiche 7: Cementering buiten (met staalname)

Geen asbest

| # | Type | Referentie | Resultaat |
|---|---|---|---|
| 7.1 | Mengmonster | 003/2 | Geen asbest |

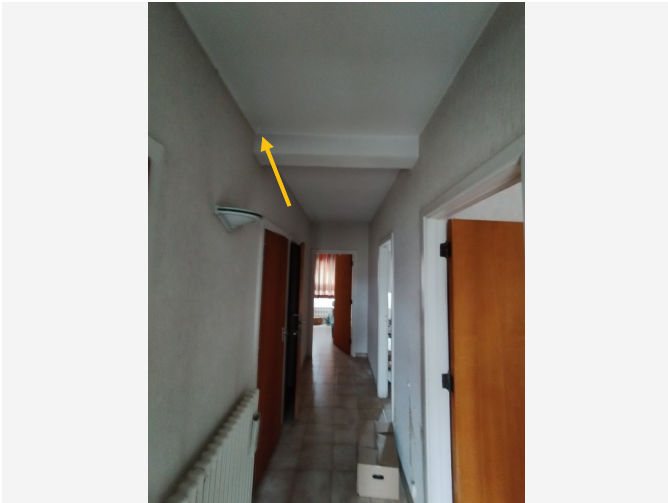
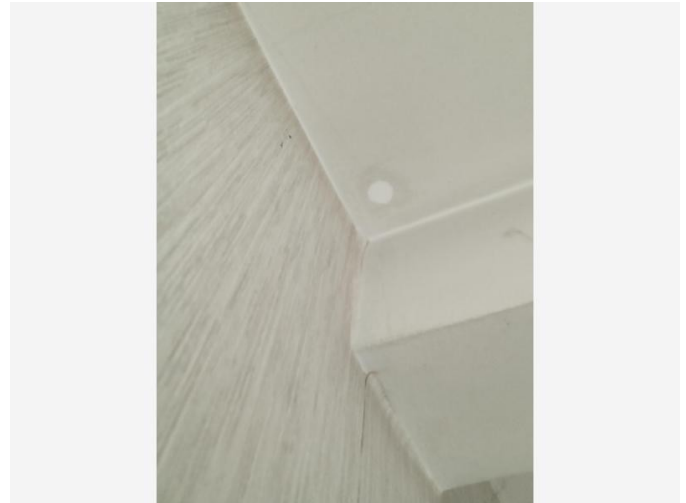
## Fiche 8: Plafondpleister

Geen asbest

| # | Type | Referentie | Resultaat |
|---|---|---|---|
| 8.1 | Mengmonster | 002/2 | Geen asbest |

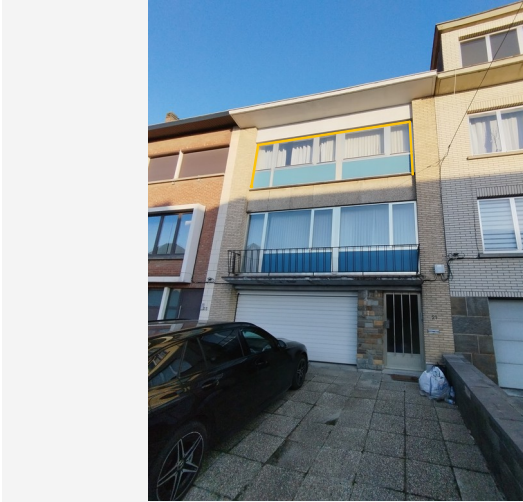
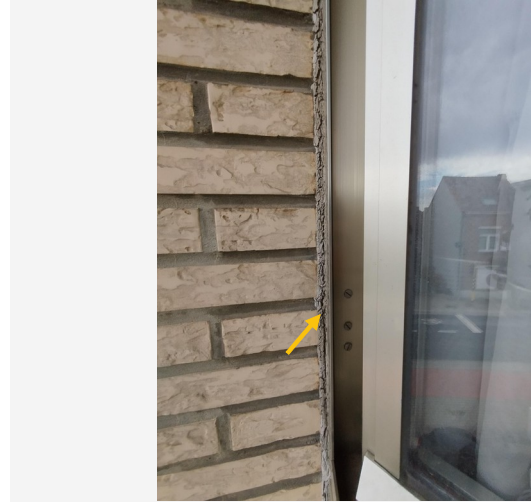
## Fiche 9: Kit kozijn-muur aluminium raam - extrapolatie

Geen asbest

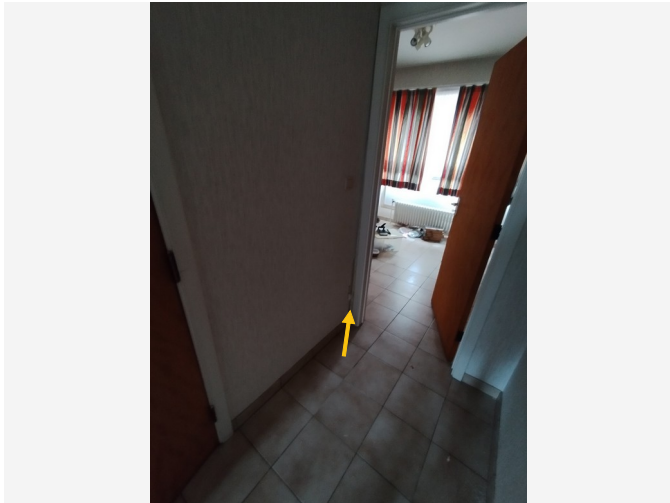
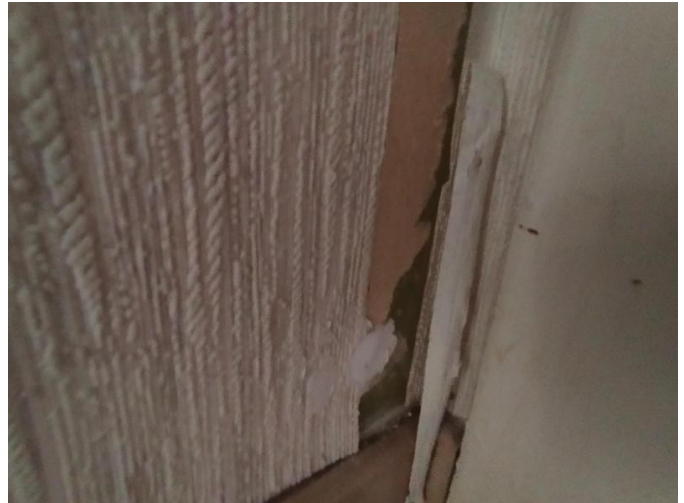
## Fiche 10: Muurpleister

Geen asbest

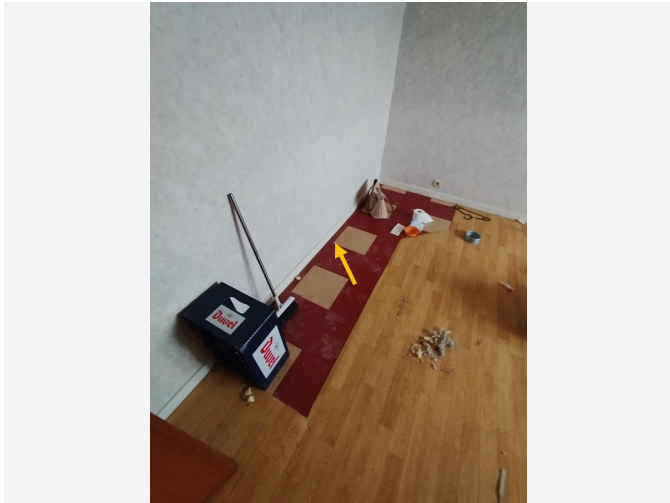
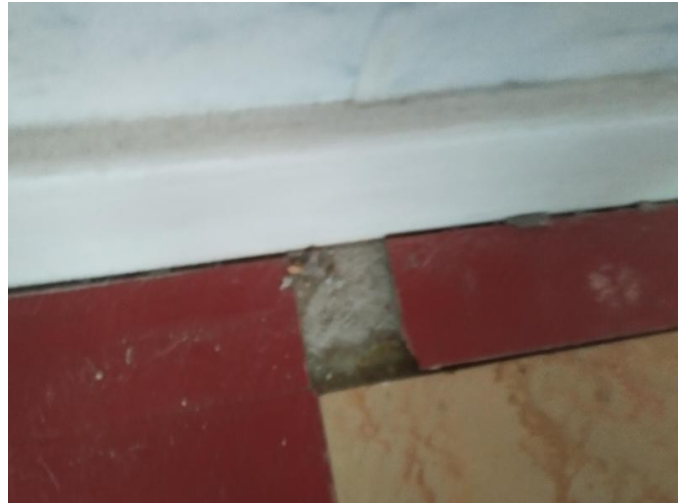
## Fiche 11: Tegellijn colovinyl (staalname)

Geen asbest

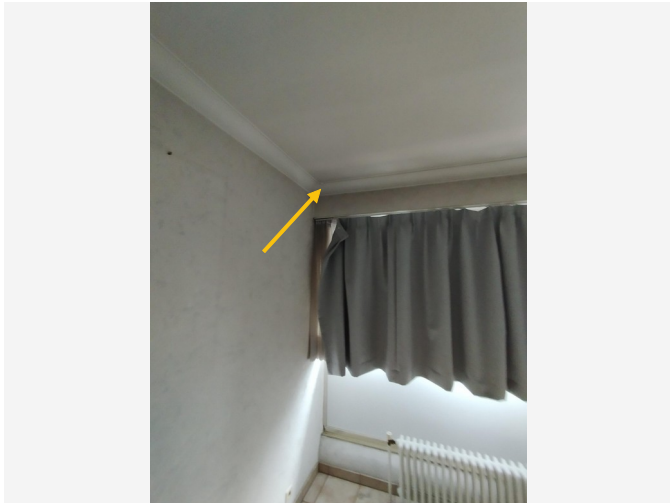
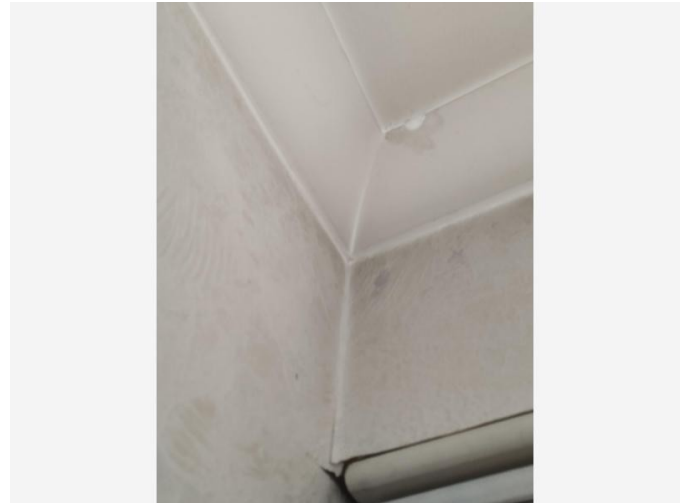
## Fiche 12: Sierlijsten

Geen asbest
