# Asbestinventarisatetest

Rassel 21/1, 1780 Wemmel

Attestnummer : 20260305-000388.000

**Asbestveilig** (maar niet asbestvrij)

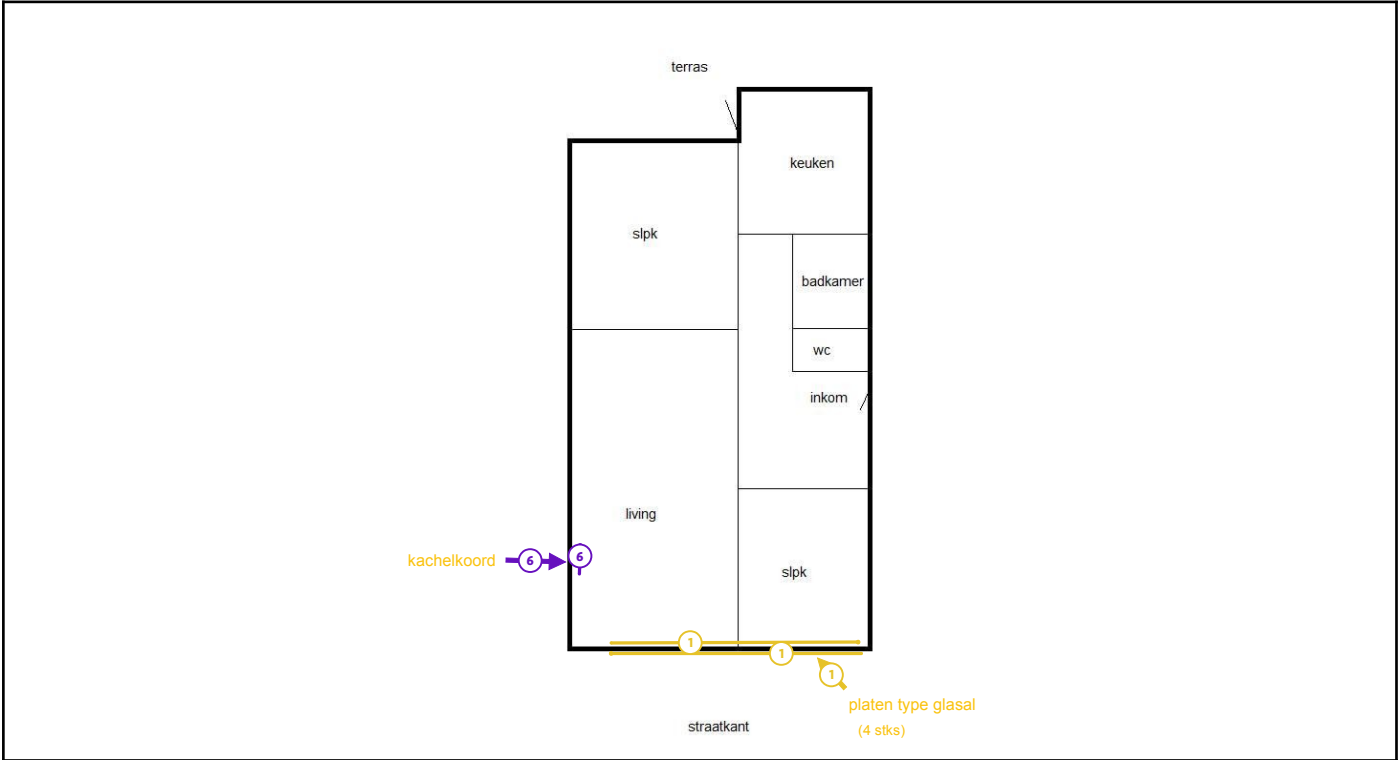
# Plan 1.1: Schets appartement

| Beschrijving | Type | Actie |
|---|---|---|
| 1. Glasal (visueel vastgesteld) | Asbestmateriaal | Zorgvuldig beheren |
| 6. Kachelkoord (visueel niet verdacht) | Advies | - |

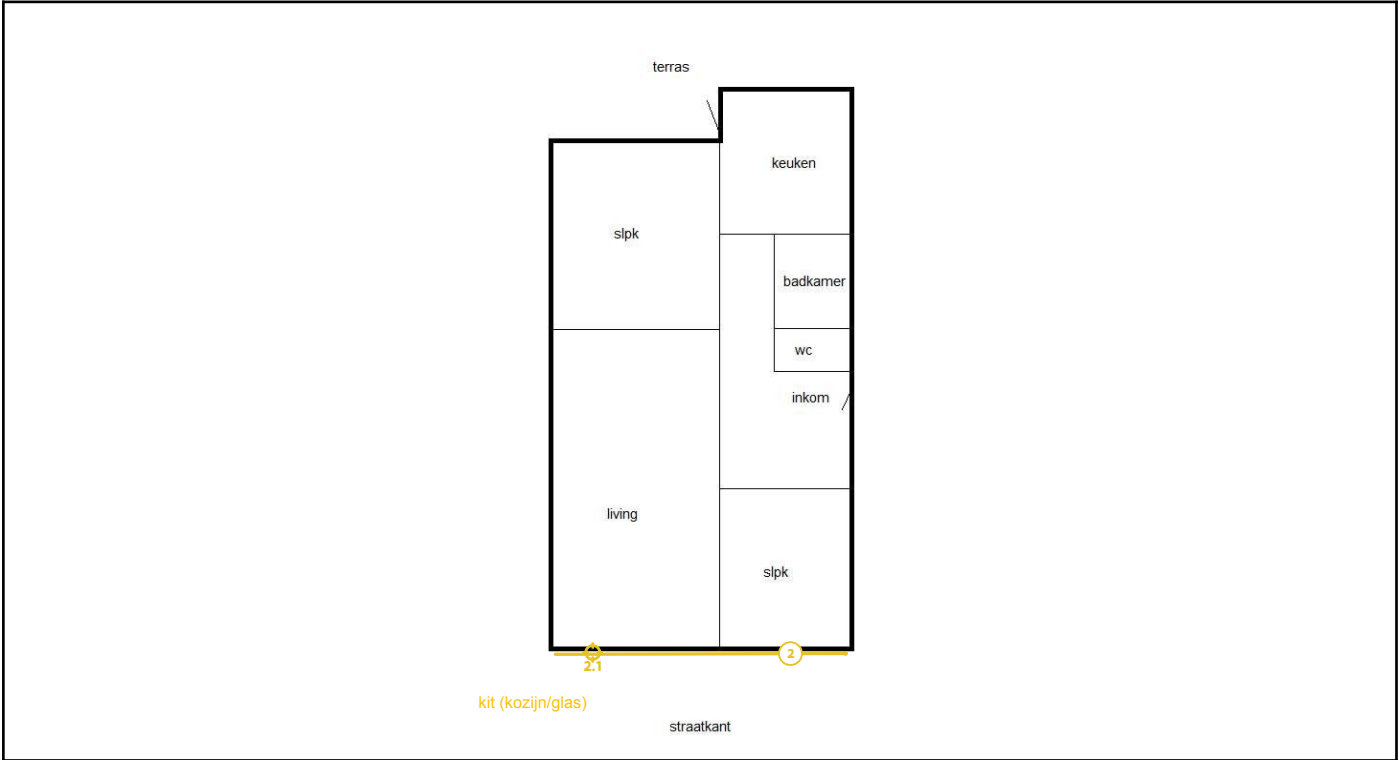
# Plan 1.2: Schets appartement

| Beschrijving | Type | Actie |
|---|---|---|
| 2. Kit kozijn-glas (met staalname) aluminium raam | Asbestmateriaal | Zorgvuldig beheren |

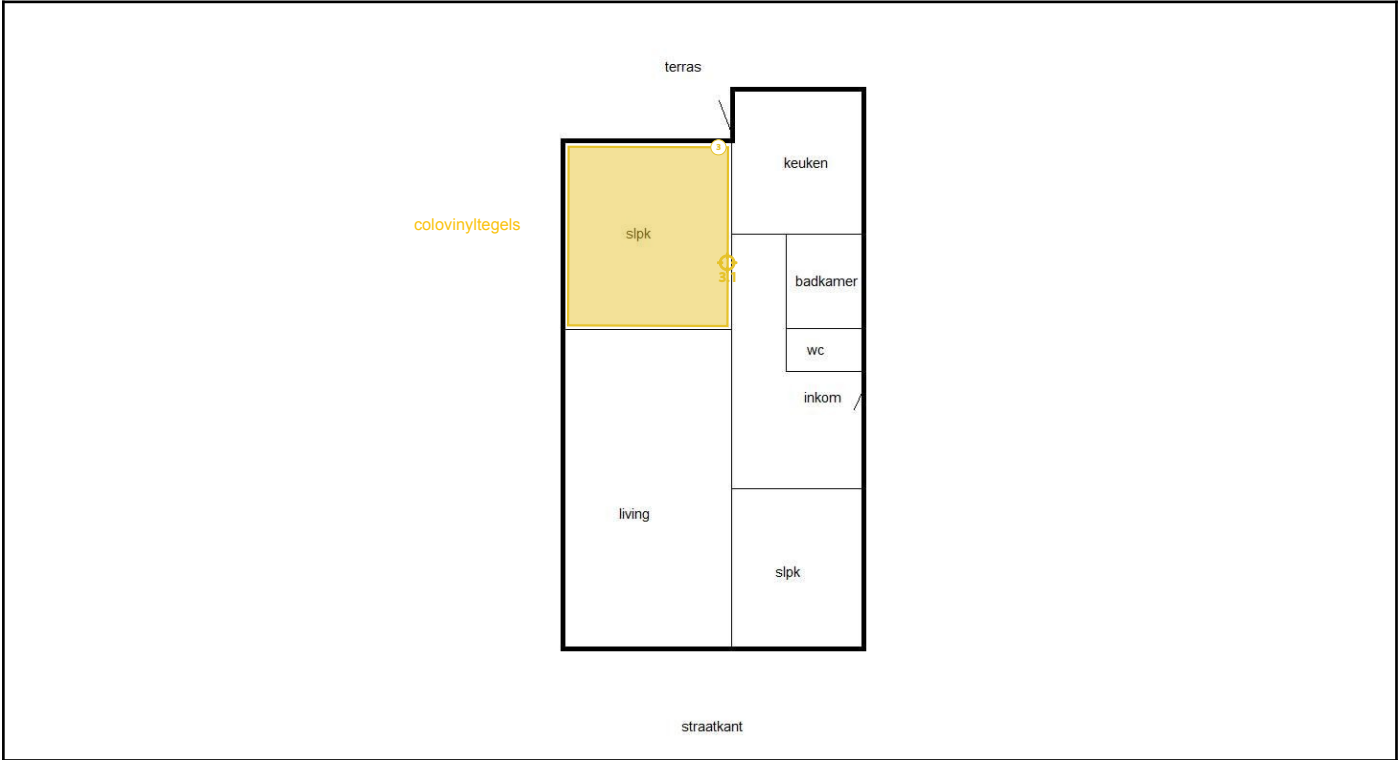
# Plan 1.6: Schets appartement

| Beschrijving | Type | Actie |
|---|---|---|
| 3. Vinyl tegels (colovinyl) | Asbestmateriaal | Zorgvuldig beheren |

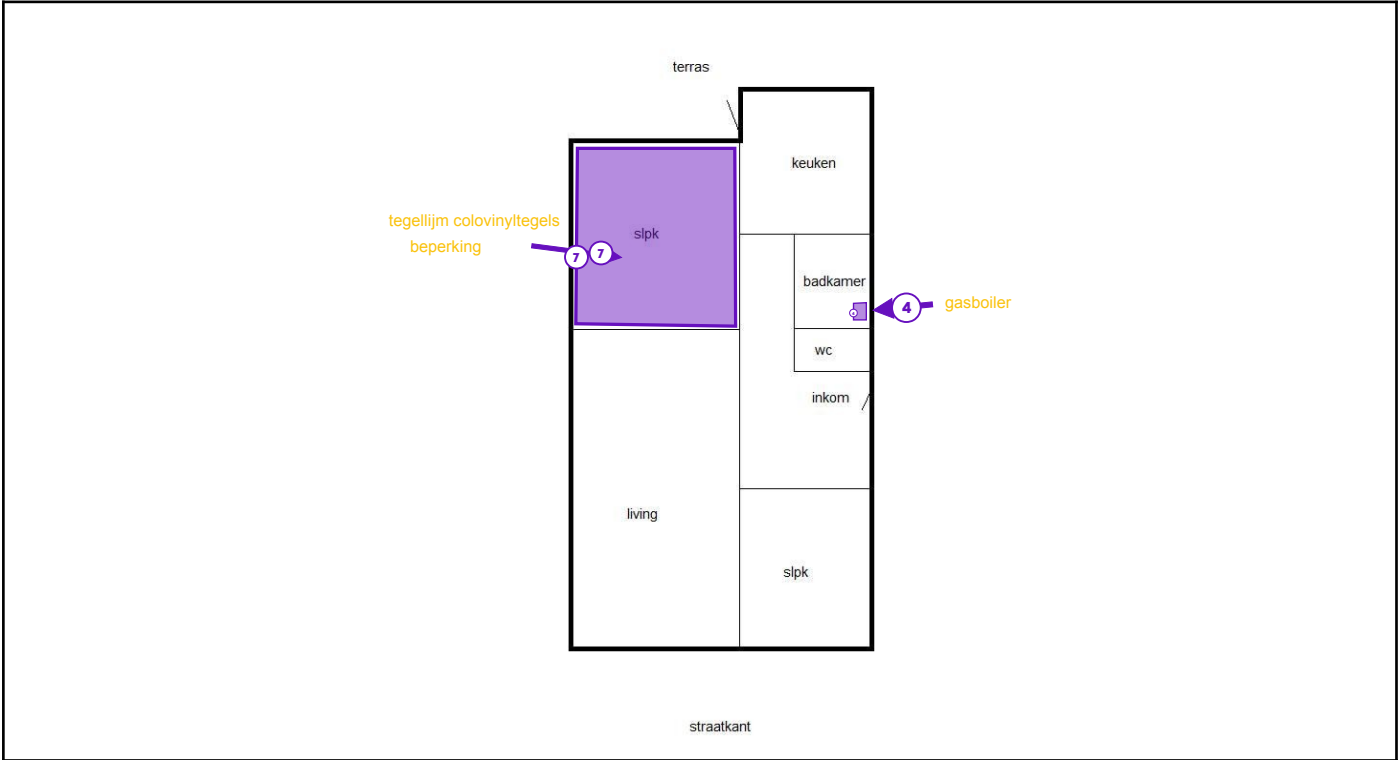
# Plan 1.8: Schets appartement

| Beschrijving | Type | Actie |
|---|---|---|
| 4. Gasboiler | Beperking | - |
| 7. Tegellijm colovinyl niet zichtbaar | Advies | - |

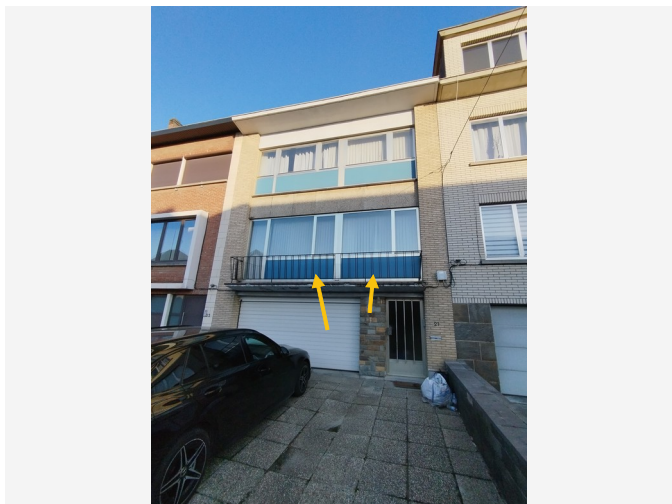
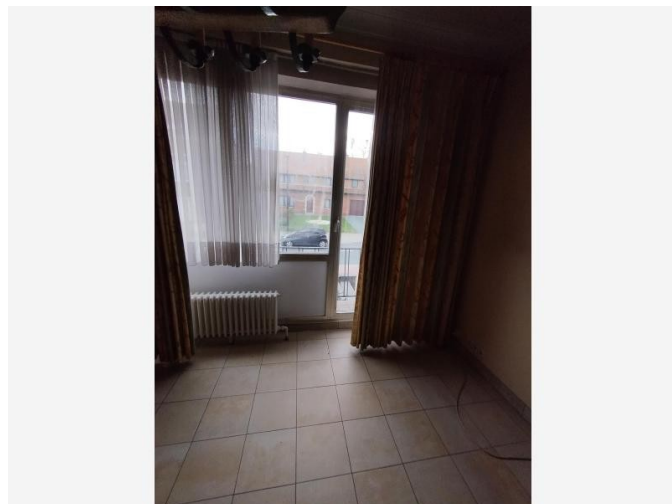
| Fiche 1: Glasal (visueel vastgesteld)..... | 19 |

| Eindbeoordeling materiaalrisico | Laag materiaalrisico en/of verlaagde kans op vezelvrijgave |

| Asbestsoort (vezeltype) | Crocidoliet aanwezig |
| Toestand van het materiaal | Onbeschadigd, niet verweerd |

| Beschrijving | Glasal (visueel vastgesteld) |
| Opmerking | <p>De platen zijn visueel /auditief als asbestverdacht beschouwd. Er werd geen staalname uitgevoerd wegens kans op breukvlakken.</p> <p>De vermelde oppervlaktes, diktes, gewichten en volumes betreffen een beredeneerde schatting. Er worden geen rechten verleend aan deze oppervlaktes/diktes/volumes.</p> |

- Zorg voor een veilig beheer. Vermijd het beschadigen van het asbestmateriaal. Controleer de toestand jaarlijks op wijzigingen.
- Voer bijkomende staalname(s) uit.

Standaard dragen van de nodige wegwerp beschermingsmiddelen FFP 3 masker , handschoenen en tyvec CAT III type 5-6 , afwasbaar schoeisel Fixeer de platen , maak de platen voorzichtig los zonder te breken , verpak dubbel met plastic folie , luchtdicht verpakken en afvoeren naar een plaatselijk containerpark als hechtgebonden afval. Voor hechtgebonden toepassingen: Bij verwijdering door doe-het-zelf moet men dit afval dubbel en luchtdicht verpakt aandienen bij het gemeentelijk recyclagepark. Men raadpleegt best op voorhand de voorwaarden van het recyclagepark.

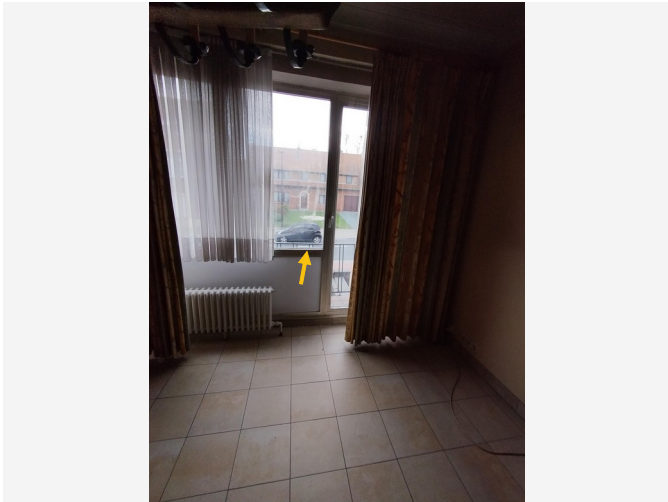
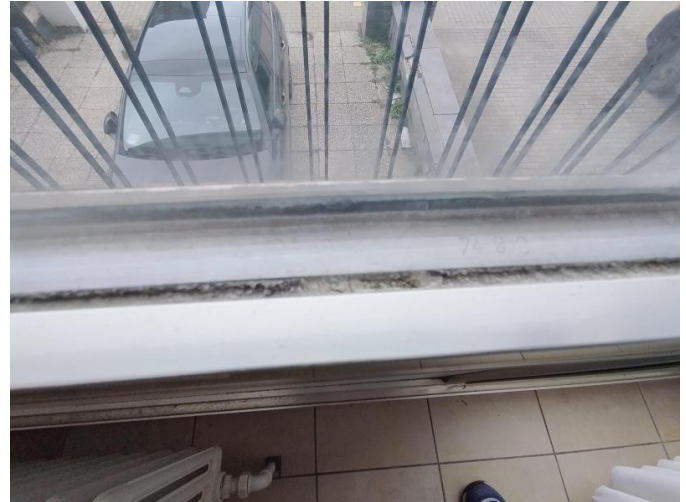
## Fiche 2: Kit kozijn-glas (met staalname) aluminium raam

| Eindbeoordeling materiaalrisico | Laag materiaalrisico en/of verlaagde kans op vezelvrijgave |

| Asbestsoort (vezeltype) | Alleen chrysotiel |
| Toestand van het materiaal | Licht beschadigd, licht verweerd. Intact calciumsilicaatmateriaal of categorie III 'gebondenheid' |

| # | Type | Referentie | Resultaat |
|---|---|---|---|
| 2.1 | Puntmonster | 004 | Chrysotiel |

- Zorg voor een veilig beheer. Vermijd het beschadigen van het asbestmateriaal. Controleer de toestand jaarlijks op wijzigingen.

Voor afdichtingsmateriaal tussen glas en schrijnwerk is het aangeraden dat het raam (kozijn, glas en afdichtingsmateriaal) in zijn geheel verwijderd wordt.

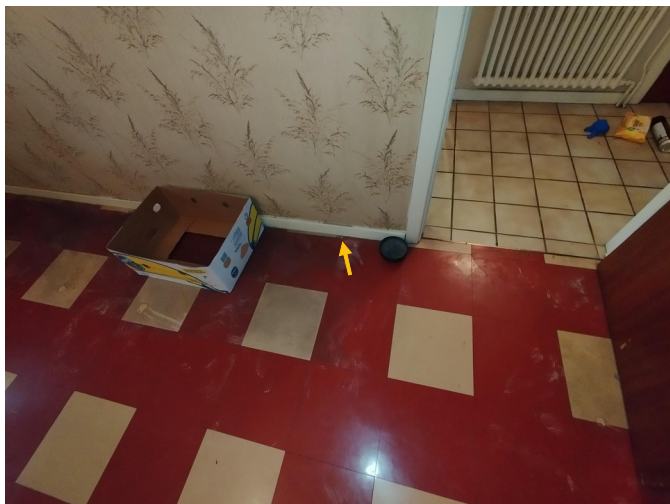
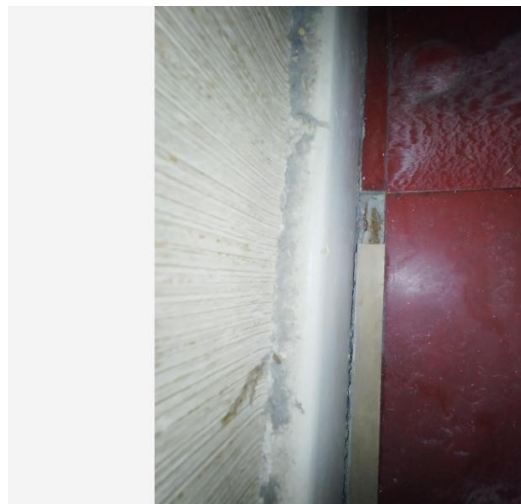
| Fiche 3: Vinyl tegels (colovinyl)..... | 25 |

| Eindbeoordeling materiaalrisico | Laag materiaalrisico en/of verlaagde kans op vezelvrijgave |

| Asbestsoort (vezeltype) | Alleen chrysotiel |
| Toestand van het materiaal | Licht beschadigd, licht verweerd. Intact calciumsilicaatmateriaal of categorie III 'gebondenheid' |

| # | Type | Referentie | Resultaat |
|---|---|---|---|
| 3.1 | Puntmonster | 005 | Chrysotiel |

- Zorg voor een veilig beheer. Vermijd het beschadigen van het asbestmateriaal. Controleer de toestand jaarlijks op wijzigingen.
- Scherm in afwachting van verwijdering het asbestmateriaal af van luchtstromingen en verstoring: bijvoorbeeld door het te verpakken, te fixeren, af te dekken, signalisatie - afbakening aan te brengen, ...

- Eenvoudige handelingen: enkel door erkend asbestverwijderaar  
Bevestiging los : EH erkend saneerder : de saneerder motiveert de verwijderingsmethode in zijn werkplan. Een kartonnen onderlaag is losgebonden. Uitzonderingen zijn mogelijk maar worden goedgekeurd door FOD Waso volgens huidige regelgeving i.v.m. asbestverwijderingsmethodes Zie ook link Zie <https://ovam.vlaanderen.be/wie-mag-wat-verwijderen> <https://ovam.vlaanderen.be/voorzorgsmaatregelen-bij-asbestverwijdering> <https://ovam.vlaanderen.be/asbestafval-afvoeren> Zie ook wetgevend kader (website van de OVAM en CODEX boek VI titel 3). <http://werk.belgie.be/sites/default/files/content/documents/Welzijn%20op%20het%20werk/Regelgeving/Codex%20boek%20VI%20titel%203%20Asbest.pdf> methodiek verwijderingsmethodes worden achteraan in het attest verder toegelicht

- Hermetische zone (erkend asbestverwijderaar)  
bevestiging gelijmd (wit of zwarte lijm) : HZ Erkend saneerder . Bij het lostrekken van de vinyl zal de onderlaag scheuren. Een kartonnen onderlaag is losgebonden. Lijmresten worden met een freesmachine verwijderd in een hermetische zone. Zie ook link Zie <https://ovam.vlaanderen.be/wie-mag-wat-verwijderen>  
<https://ovam.vlaanderen.be/voorzorgsmaatregelen-bij-asbestverwijdering>  
<https://ovam.vlaanderen.be/asbestafval-afvoeren> Zie ook wetgevend kader (website van de OVAM en CODEX boek VI titel 3). <http://werk.belgie.be/sites/default/files/content/documents/Welzijn%20op%20het%20werk/Regelgeving/Codex%20boek%20VI%20titel%203%20Asbest.pdf> methodiek verwijderingsmethodes worden achteraan in het attest verder toegelicht

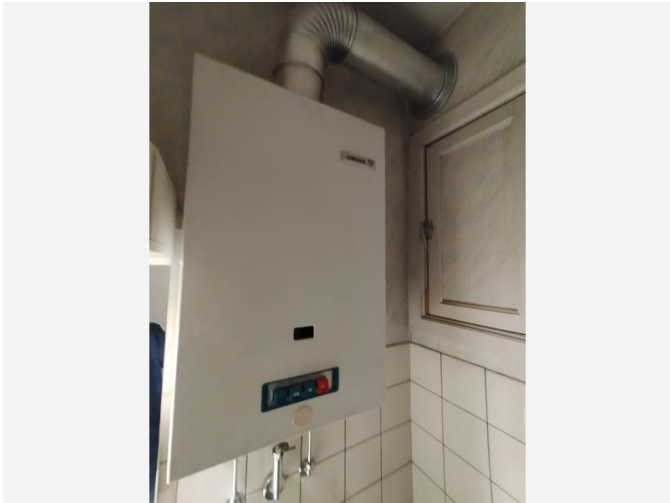
| Fiche 4: Gasboiler..... | 29 |

**Reden:** niet waarneembaar

**Uitleg van de asbestdeskundige:** Deze verplicht te beschrijven ruimte of materiaal is niet waarneembaar waardoor er op dit ogenblik in de databank geen adviesfiche voor kan opgesteld worden. Bij het beperkingstype duidt die middellange termijn aan.

Er is geen info gekend, zoals bouwjaar of gebruikt materiaal, laat de ketel controleren door een opgeleid techniker. 8u basis asbest

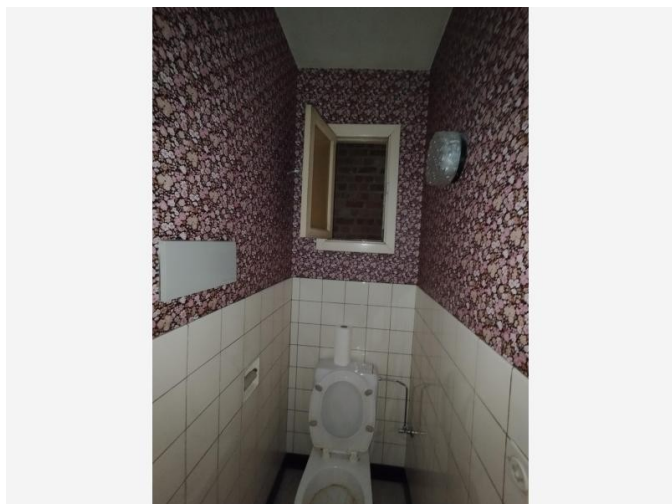
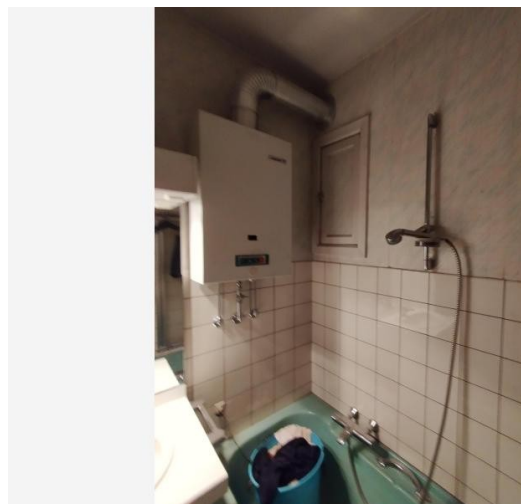
| Fiche 5: Tegellijm wanden niet zichtbaar..... | 31 |

In het inspectieprotocol is een monstername van tegellijm verplicht om dit te identificeren als niet-asbesthoudend. Er waren geen facturen ter beschikking die bevestigen dat de tegels na 2001 waren geplaatst. Er waren geen bestaande beschadigingen aan de wandtegels om de lijm voldoende te kunnen inspecteren. Om dit af te toetsen is het aangewezen om bij eventuele renovatiewerken aan de tegels verder onderzoek/staalname te laten uitvoeren ter controle.

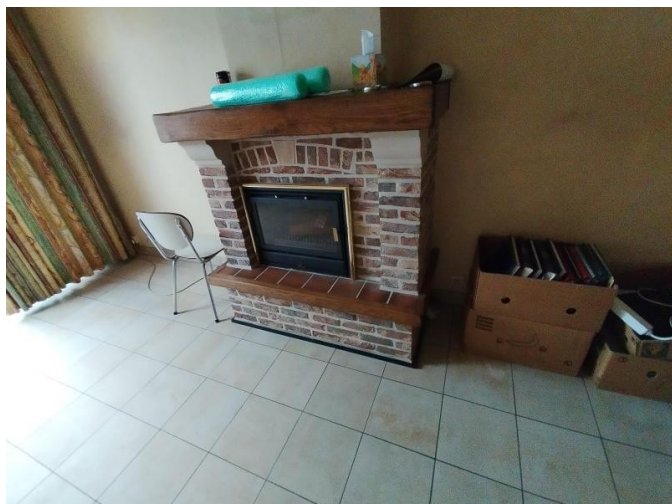
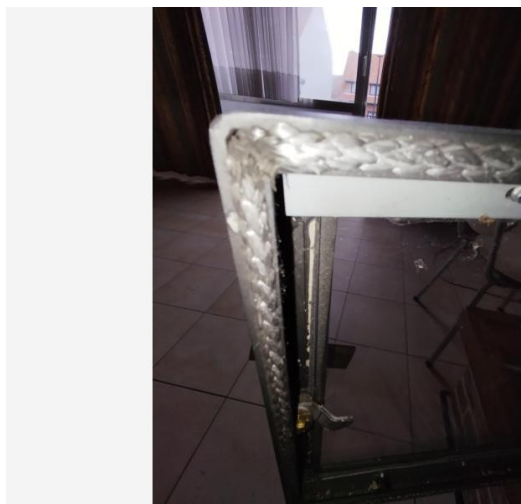
| Fiche 6: Kachelkoord (visueel niet verdacht)..... | 32 |

De koord werd visueel herkend als een synthetische koord en is niet asbesthoudend.

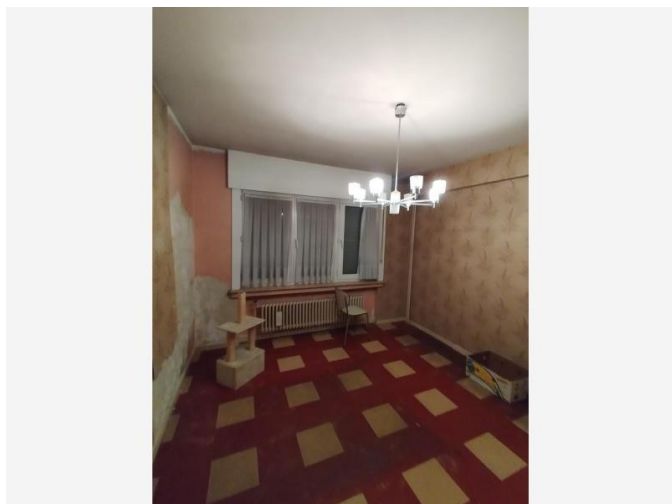
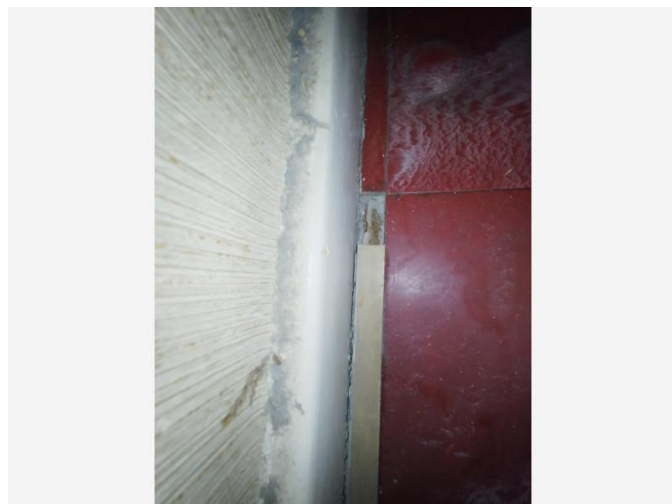
| Fiche 7: Tegellijm colovinyl niet zichtbaar..... | 33 |

In het inspectieprotocol is een monsternamen van tegellijm verplicht om dit te identificeren als niet-asbesthoudend. Er waren geen facturen ter beschikking die bevestigen dat de tegels na 2001 waren geplaatst. Ter hoogte van bestaande beschadigingen aan de colovinyltegels is geen tegellijm zichtbaar. Om dit af te toetsen is het aangewezen om bij eventuele renovatiewerken aan de tegels verder onderzoek/staalname te laten uitvoeren ter controle.
