# Asbestinventarisatetest

Alfons Schneiderlaan 248/3, 2100 Antwerpen

Attestnummer : 20230211-000053.000

Uitgegeven op : 11.02.2023

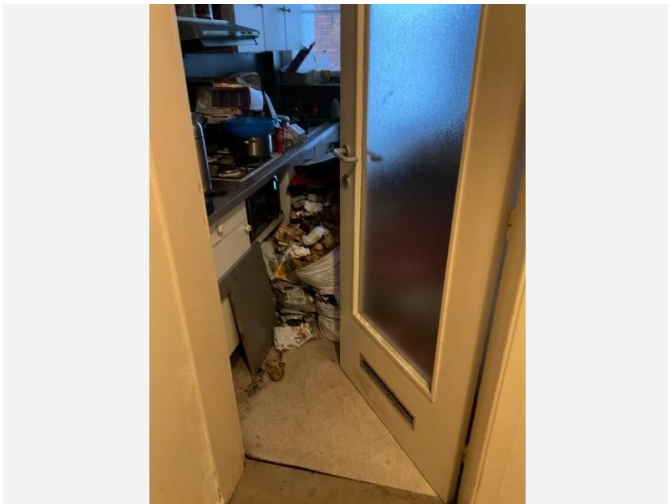
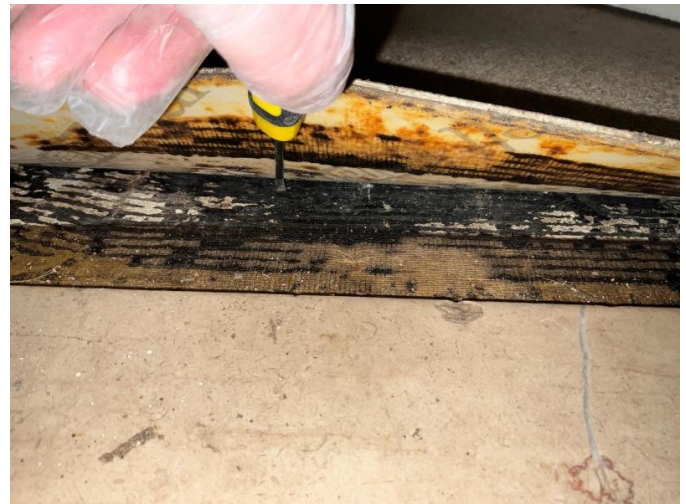
Het asbestmateriaal valt onder de mijlpaal van 2040.

Eindbeoordeling materiaalrisico	Zeer laag materiaalrisico en/of zeer lage kans op vezelvrijgave
Opmerking	<p>Bij controle van de andere keukens in het gebouw hebben we asbesthoudende vinyltegels teruggevonden.</p> <p>Aangezien controle erg lastig was gezien de vuile toestand van de keuken nemen we de vloer veiligheidshalve op.</p> <p>Bij verwijderen is verdere controle nodig.</p>

Beschrijving	Vynl keuken
Omgeving	Binnen
Primaire drager	Vloer
Asbestmateriaal	Prefab - afwerking - Vloerzeil
Bindmiddel van asbestmateriaal	Kunststof of -hars
Gebondenheid op basis van bindmiddel	Hecht
Hoeveelheid (oppervlakte - aantal)	• 10,00 m <sup>2</sup> - 1 stuk

- Zorg voor een veilig beheer. Vermijd het beschadigen van het asbestmateriaal. Controleer de toestand jaarlijks op wijzigingen.

- Hermetische zone (erkend asbestverwijderaar)  
Lijm laag dient via HZ worden verwijderd.

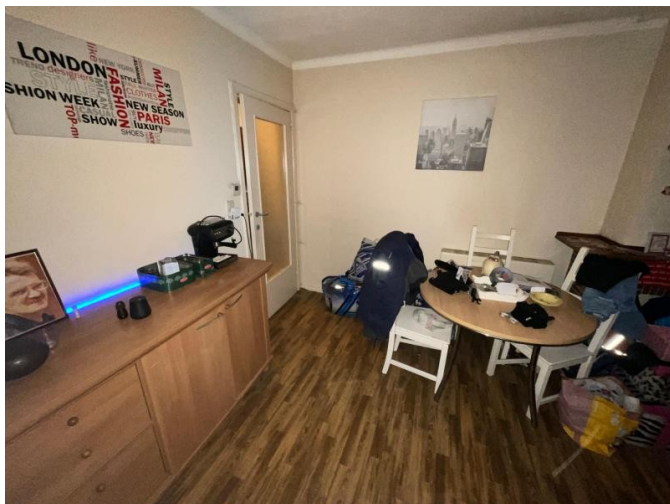
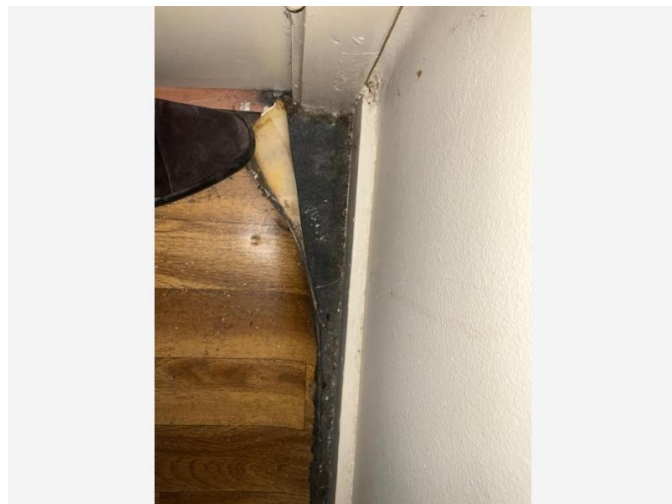
Het asbestmateriaal valt onder de mijlpaal van 2040.

Eindbeoordeling materiaalrisico	Zeer laag materiaalrisico en/of zeer lage kans op vezelvrijgave
Opmerking	<p>Bij controle van de andere kamers in het gebouw hebben we asbesthoudende vynltegels teruggevonden.</p> <p>Aangezien controle erg lastig was gezien de vuile toestand van de kamers nemen we de vloer op.</p> <p>Bij het opheffen van de huidige vyln was een duidelijke zwarte lijmlaag te zien.</p> <p>Bij verwijderen is verdere controle nodig.</p>

Beschrijving	Vynl living
Omgeving	Binnen
Primaire drager	Vloer
Asbestmateriaal	Prefab - afwerking - Vloerzeil
Bindmiddel van asbestmateriaal	Kunststof of -hars
Gebondenheid op basis van bindmiddel	Hecht

- Zorg voor een veilig beheer. Vermijd het beschadigen van het asbestmateriaal. Controleer de toestand jaarlijks op wijzigingen.
- Verwijder dit asbestmateriaal zo snel mogelijk. Volg de toestand goed op.

- Hermetische zone (erkend asbestverwijderaar)  
Lijm laag dient te worden verwijderd via Hz.

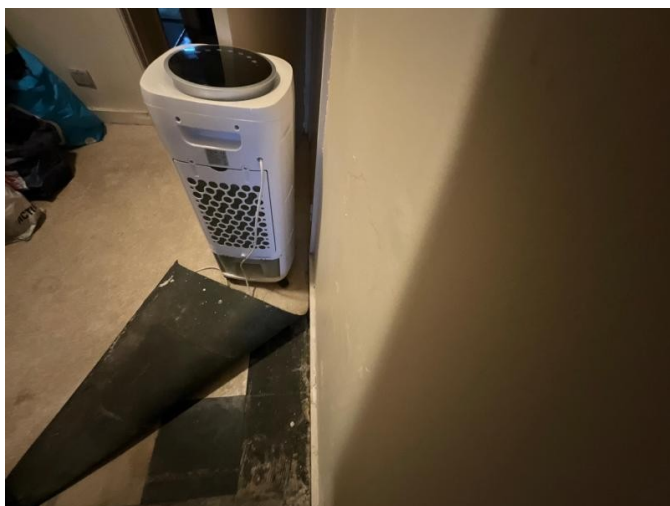
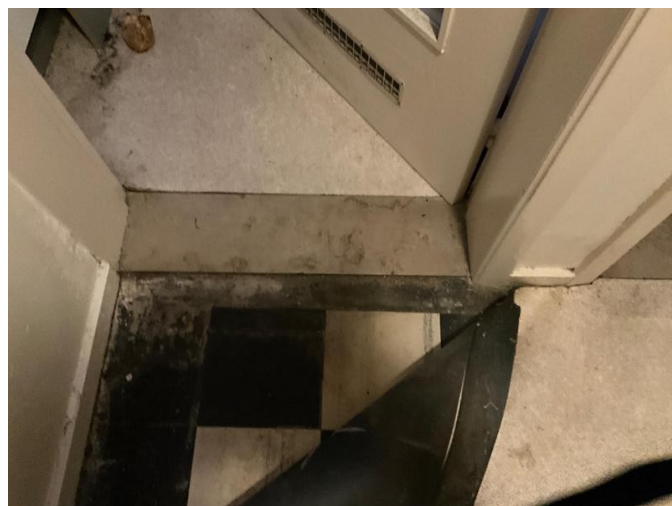
Het asbestmateriaal valt onder de mijlpaal van 2040.

Eindbeoordeling materiaalrisico	Zeer laag materiaalrisico en/of zeer lage kans op vezelvrijgave
---------------------------------	-----------------------------------------------------------------

Beschrijving	Vynl hal
Omgeving	Binnen
Primaire drager	Vloer
Asbestmateriaal	Prefab - afwerking - Vloerzeil
Bindmiddel van asbestmateriaal	Kunststof of -hars
Gebondenheid op basis van bindmiddel	Hecht
Hoeveelheid (oppervlakte - aantal)	• 12,00 m <sup>2</sup> - 1 stuk
Totale oppervlakte	12,00 m <sup>2</sup>
Eenvoudig bereikbaar	Ja
Bevestigingswijze	• Geklemd • Verlijmd, ingegoten, versmeerd

- Zorg voor een veilig beheer. Vermijd het beschadigen van het asbestmateriaal. Controleer de toestand jaarlijks op wijzigingen.

- Hermetische zone (erkend asbestverwijderaar)  
Lijm laag dient te worden verwijderd via HZ.

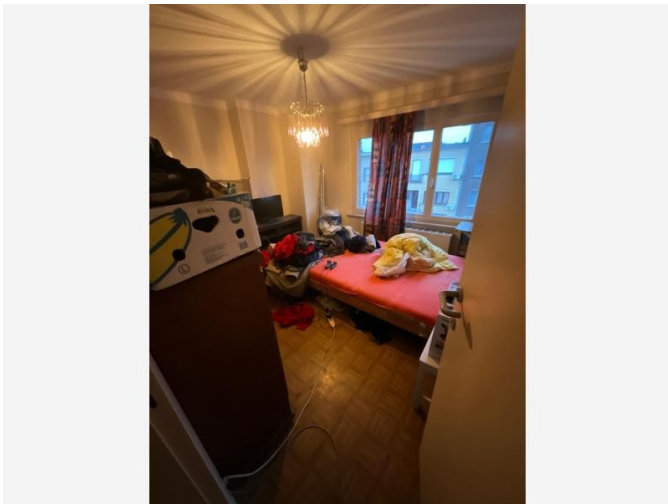
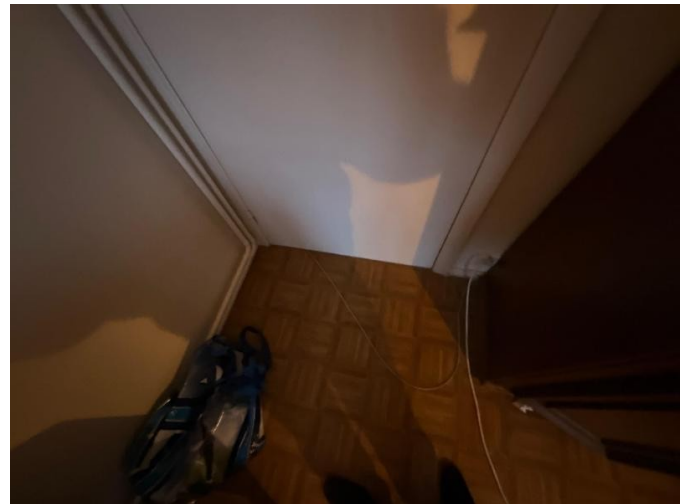
Het asbestmateriaal valt onder de mijlpaal van 2040.

Eindbeoordeling materiaalrisico	Zeer laag materiaalrisico en/of zeer lage kans op vezelvrijgave
Opmerking	<p>Bij controle van de andere kamers in het gebouw hebben we erg veel asbesthoudende vinyltegels teruggevonden.</p> <p>Aangezien controle erg lastig was gezien de vuile toestand van de kamer nemen we de vloer veiligheidshalve op.</p> <p>Bij verwijderen is verdere controle nodig.</p>

Beschrijving	Vynl slaapkamer
Omgeving	Binnen
Primaire drager	Vloer
Asbestmateriaal	Prefab - afwerking - Vloerzeil
Bindmiddel van asbestmateriaal	Kunststof of -hars
Gebondenheid op basis van bindmiddel	Hecht
Hoeveelheid (oppervlakte - aantal)	• 15,00 m <sup>2</sup> - 1 stuk

- Zorg voor een veilig beheer. Vermijd het beschadigen van het asbestmateriaal. Controleer de toestand jaarlijks op wijzigingen.

- Hermetische zone (erkend asbestverwijderaar)  
Lijm laag dient te worden verwijderd via HZ.

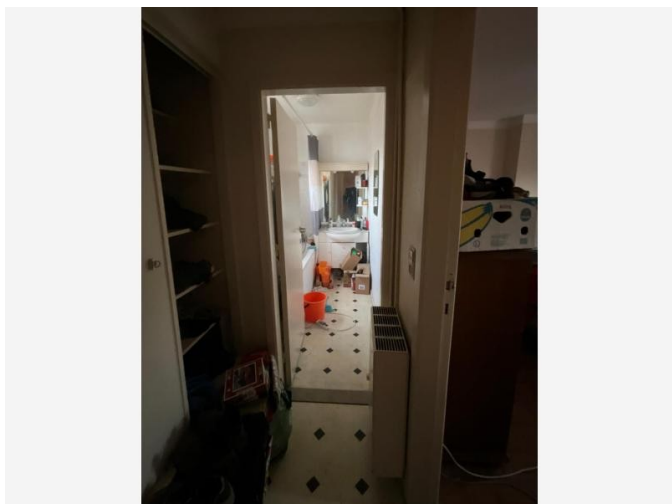
Tegels kunnen mogelijks verlijmd zijn met asbesthoudende lijm. Verdere controle is nodig bij verwijdering.

Identificatiemethode	Redelijk vermoeden
Primaire drager	Vloer
(Asbest)materiaal	Prefab - afwerking - Tegel
Bindmiddel	Lijm
Gebondenheid bindmiddel	Hecht

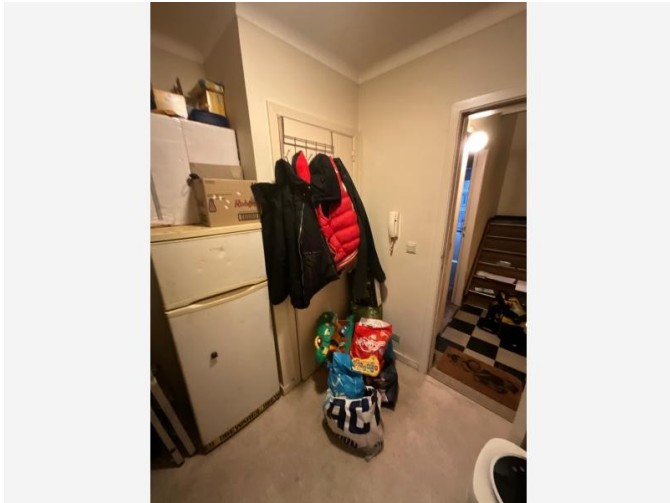
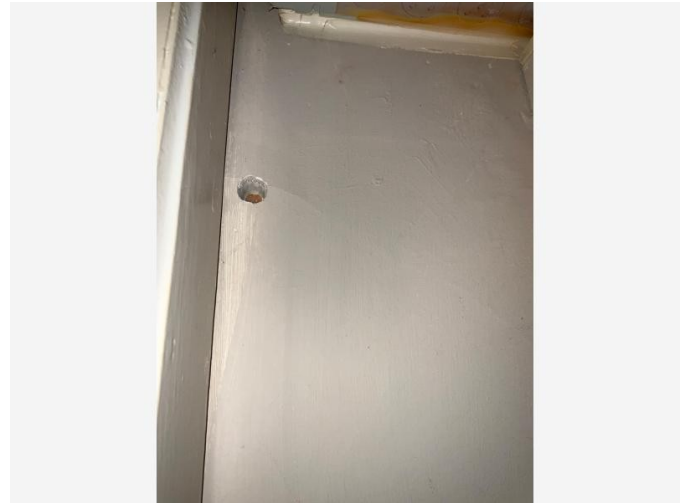
Geen asbest

#	Type	Referentie	Resultaat
6.1	Mengmonster	MM01	Geen asbest

Beschrijving	Pleisterwerk, wand, plafond, natte zone
Omgeving	Binnen
Primaire drager	Binnenwand
Bindmiddel van materiaal	Gips - kalk
