Asbestinventarisatetest

Seraphin de Grootestraat 22, 2100 Antwerpen

Attestnummer : 20231024-000297.000

Uitgegeven op : 24.10.2023

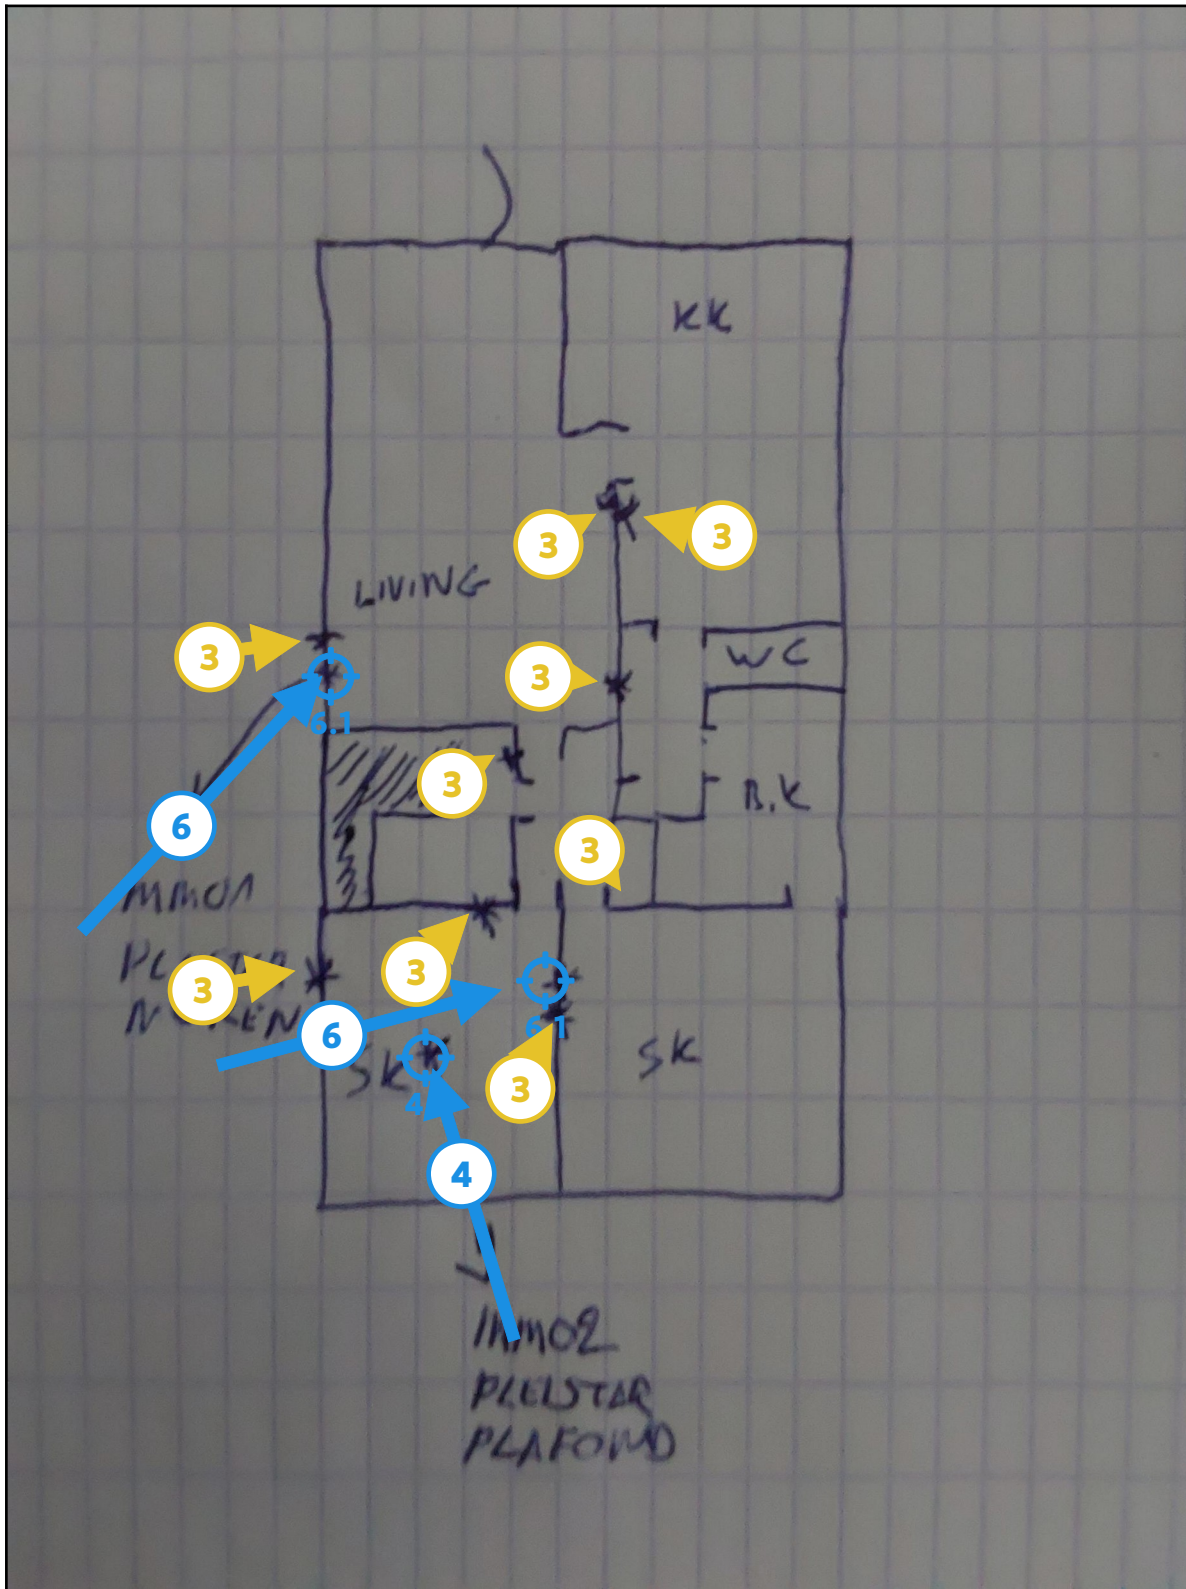
Plan 1.1: 1ste verdieping

3. Bakeliet schakelaars	Asbestmateriaal	Zorgvuldig beheren
4. Pleister plafond	Geen asbest	-
4.1 Code: Mm02	Mengmonster	-
6. Pleister muren	Geen asbest	-
6.1 Code: Mm01	Mengmonster	-

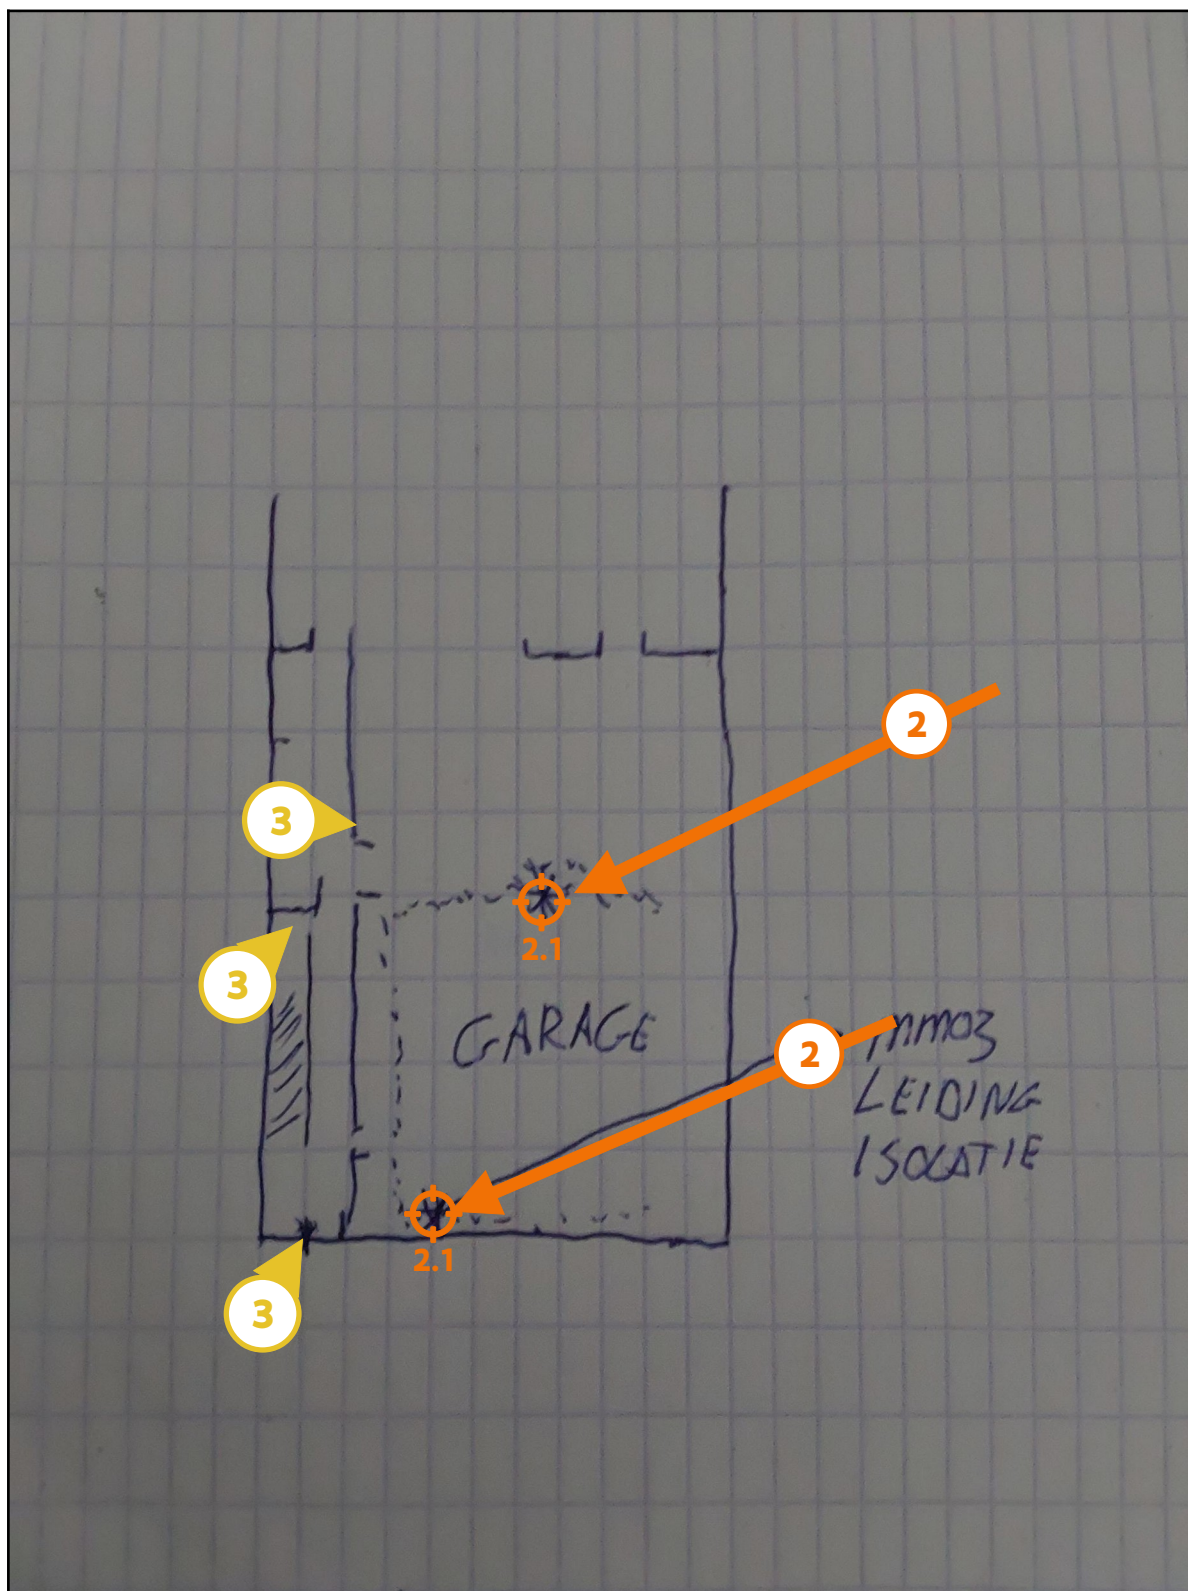
Plan 1.2: Gelijkvloers

2. Leidingisolatie	Asbestmateriaal	Verwijderen
2.1 Code: Mm03	Mengmonster	-
3. Bakeliet schakelaars	Asbestmateriaal	Zorgvuldig beheren

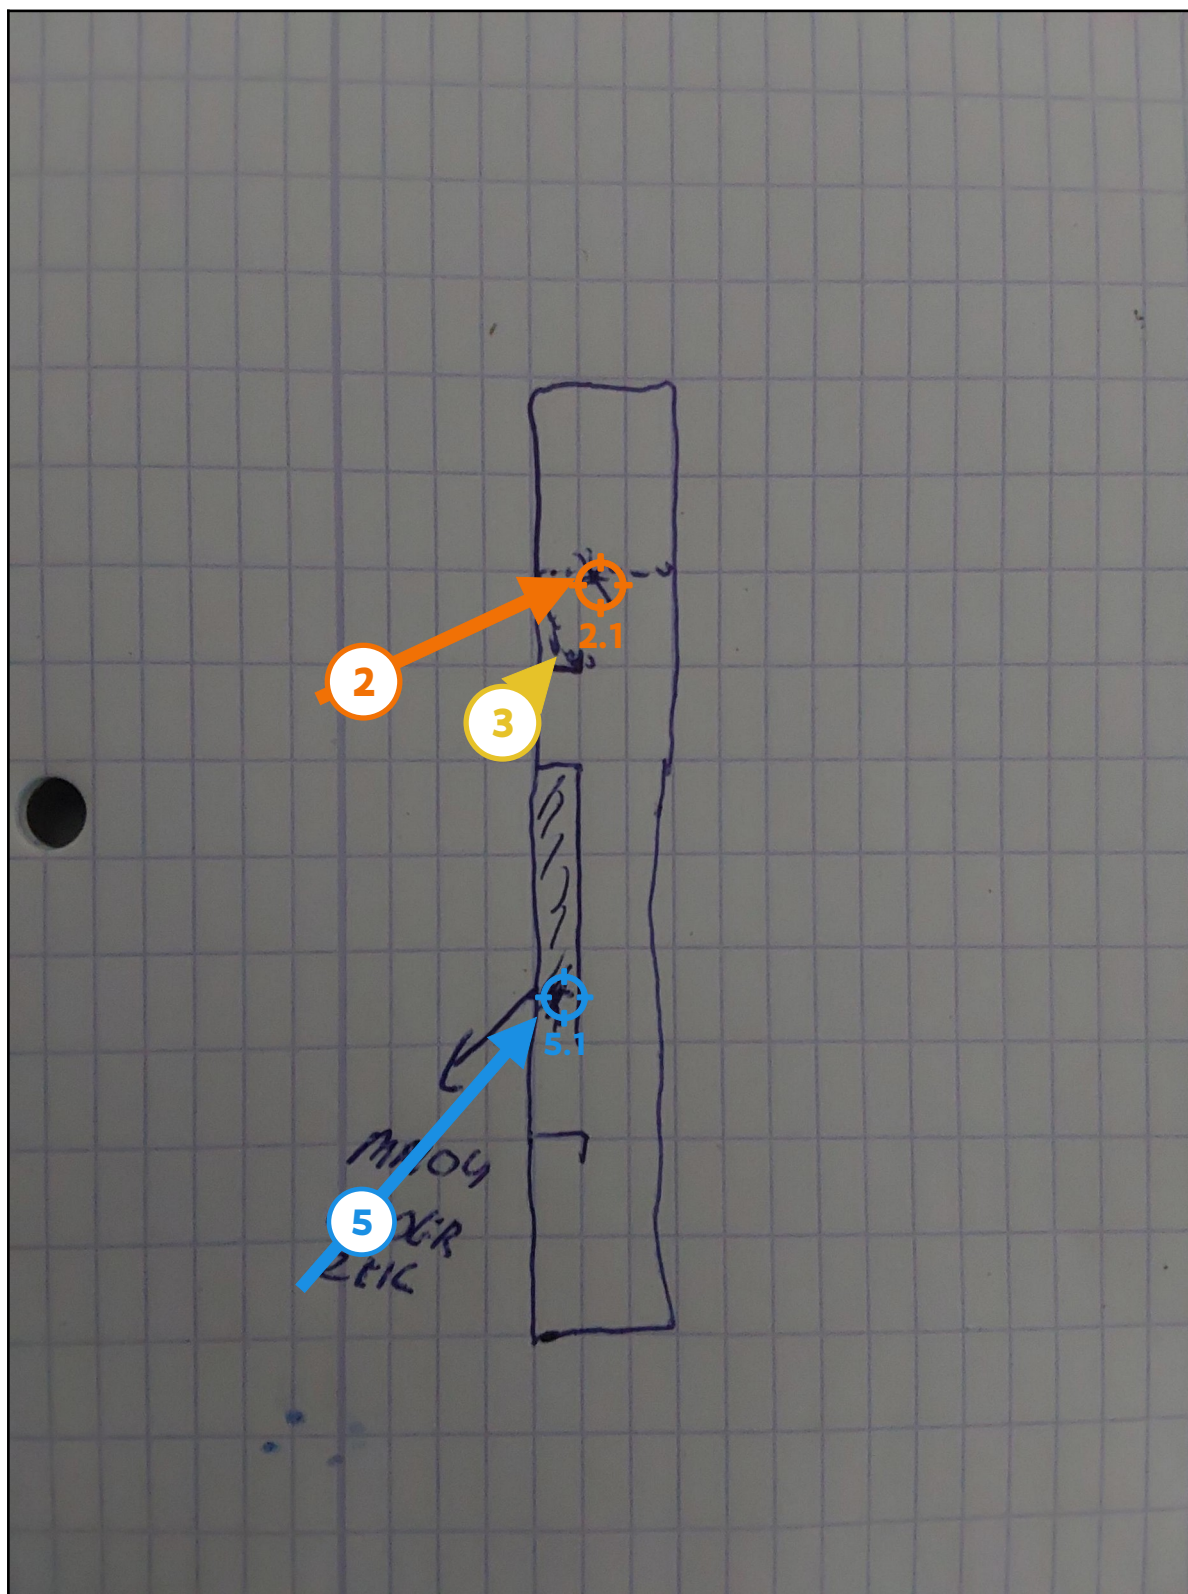
Plan 1.3: Kelder

2. Leidingisolatie	Asbestmateriaal	Verwijderen
2.1 Code: Mm03	Mengmonster	-
3. Bakeliet schakelaars	Asbestmateriaal	Zorgvuldig beheren
5. Vloerzeil	Geen asbest	-
5.1 Code: Mm04	Mengmonster	-

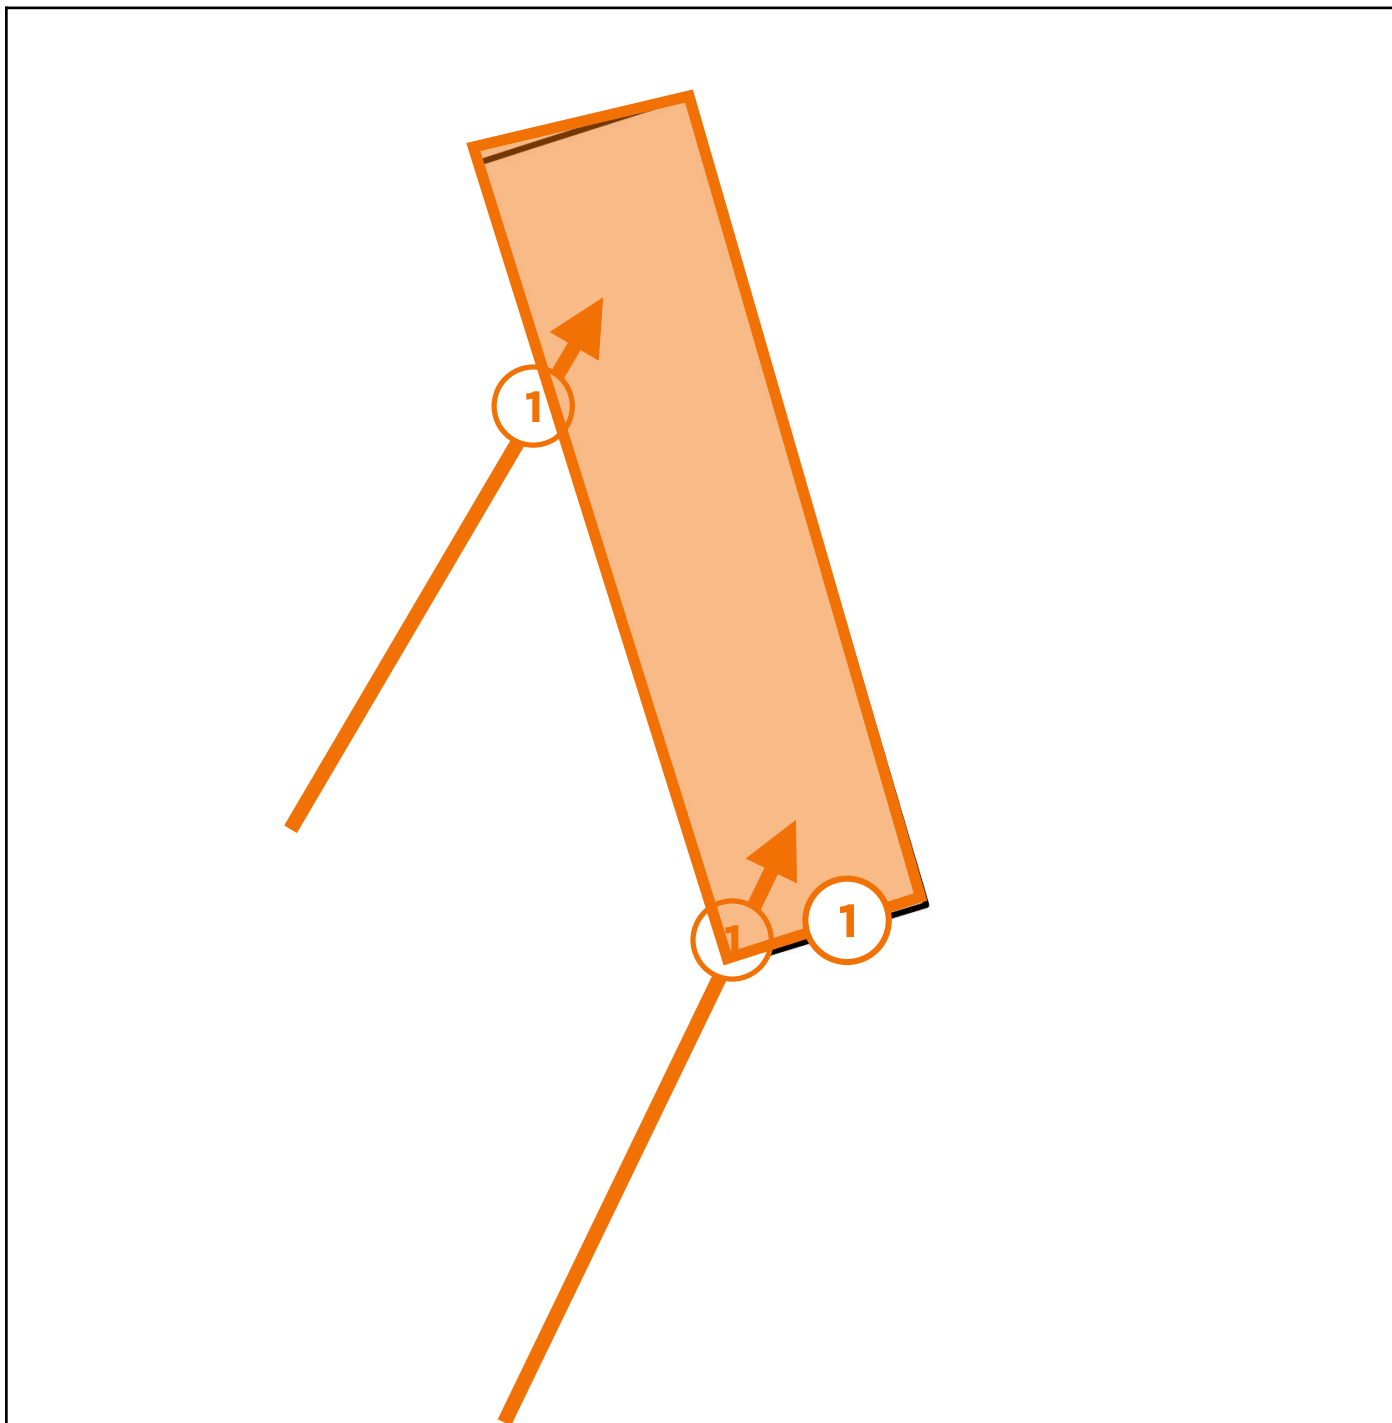
Plan 2.1: Hoofdgebouw plan

Beschrijving	Type	Actie
1. Golfplaten garage	Asbestmateriaal	Verwijderen

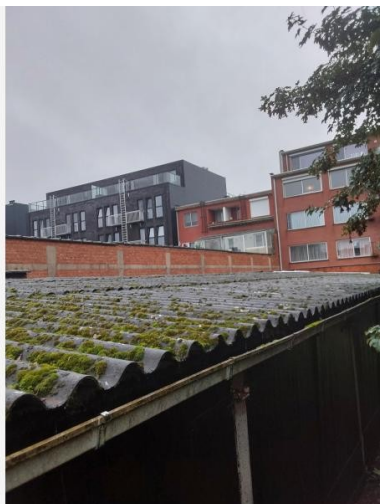
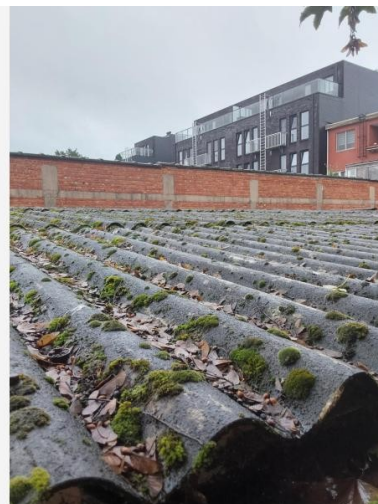
Het asbestmateriaal valt onder de mijlpaal van 2034.

Eindbeoordeling materiaalrisico	Verhoogd materiaalrisico en/of verhoogde kans op vezelvrijgave
---------------------------------	--

Gebondenheid	Categorie 1: hechtgebonden in oorsprong
Asbestsoort (vezeltype)	Amfibool aanwezig, uitgezonderd crocidoliet
Asbestconcentratie	Laag (< 50%)
Afschermingsgraad van het gehele materiaal	Geheel of deels vrij aan de buitenlucht
Toestand van het materiaal	Matig beschadigd, matig verweerd

Beschrijving	Golfplaten garage
Omgeving	Grenst aan binnen- en buitenlucht
Primaire drager	Schuin dak
Asbestmateriaal	Dak- en gevelbekleding - Golfplaat
Bindmiddel van asbestmateriaal	Cement
Gebondenheid op basis van bindmiddel	Hecht
Hoeveelheid (oppervlakte - aantal)	• 75,00 m ² - 1 stuk
Totale oppervlakte	75,00 m ²
Eenvoudig bereikbaar	Ja
Bevestigingswijze	• Geschroefd

- Zorg voor een veilig beheer. Vermijd het beschadigen van het asbestmateriaal. Controleer de toestand jaarlijks op wijzigingen.
- Verwijder dit asbestmateriaal zo snel mogelijk. Volg de toestand goed op.

- Eenvoudige handelingen: mag via doe-het-zelf of door werknemer(s) met opleidingsattest eenvoudige handelingen
De ondervloer afdekken met folie. De platen kunnen voorzichtig verwijderd worden, de golfplaten extra bevochtigen om stof te voorkomen + dragen van de nodige beschermingsmiddelen (mondmasker ffp3, handschoenen, tyvec) bij de gemeente/containerpark afsluitzakken halen om dubbel in te pakken en af te voeren naar het containerpark

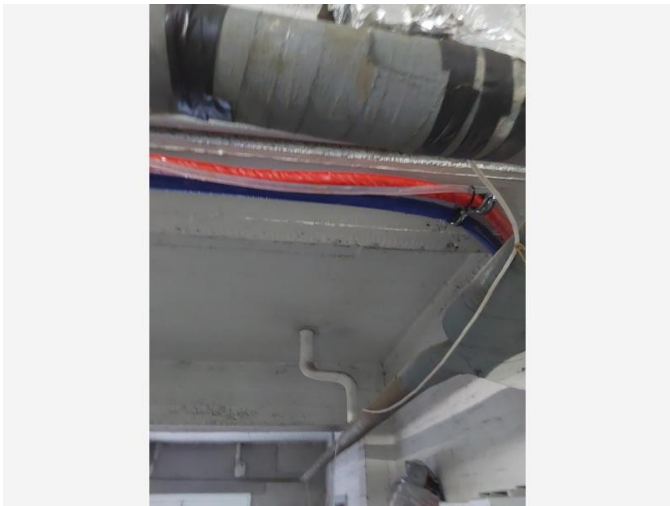
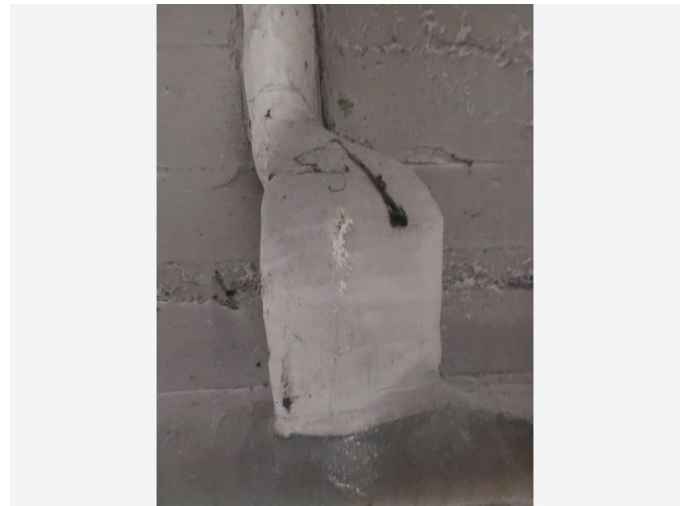
Het asbestmateriaal valt onder de mijlpaal van 2034.

Eindbeoordeling materiaalrisico	Verhoogd materiaalrisico en/of verhoogde kans op vezelvrijgave
---------------------------------	--

Gebondenheid	Categorie 2: niet-hechtgebonden met matrix
Asbestsoort (vezeltype)	Alleen chrysotiel
Asbestconcentratie	Laag (< 50%)
Afschermingsgraad van het gehele materiaal	Geheel of deels (ook) vrij aan de binnenlucht
Toestand van het materiaal	Matig beschadigd, matig verweerd

#	Type	Referentie	Resultaat
2.1	Mengmonster	Mm03	Chrysotiel

Beschrijving	Leidingisolatie
Omgeving	Binnen
Primaire drager	HVAC infrastructuur en uitrusting
Asbestmateriaal	In-situ afwerkingslagen - Thermische isolatie
Bindmiddel van asbestmateriaal	Gips - kalk
Gebondenheid op basis van bindmiddel	Niet-hechtgebonden
Hoeveelheid (lengte - omtrek - dikte - aantal)	• 11,00 m - 1,00 cm - 1,00 cm - 1 stuk

- Zorg voor een veilig beheer. Vermijd het beschadigen van het asbestmateriaal. Controleer de toestand jaarlijks op wijzigingen.
- Verwijder dit asbestmateriaal zo snel mogelijk. Volg de toestand goed op.

- Hermetische zone (erkend asbestverwijderaar)
Stofverspreiding verhinderen tijdens werken

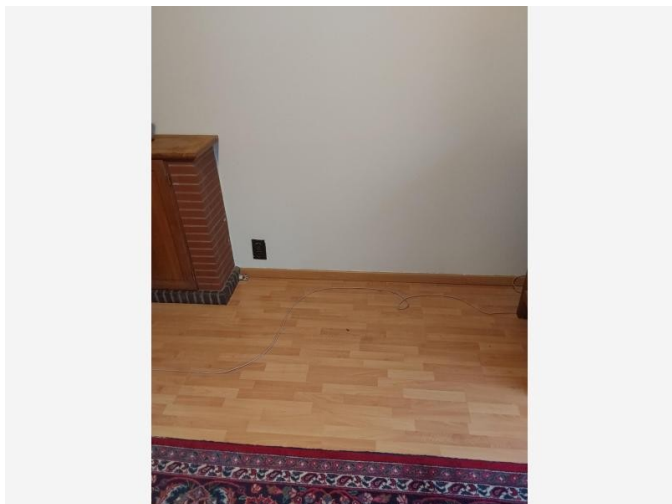
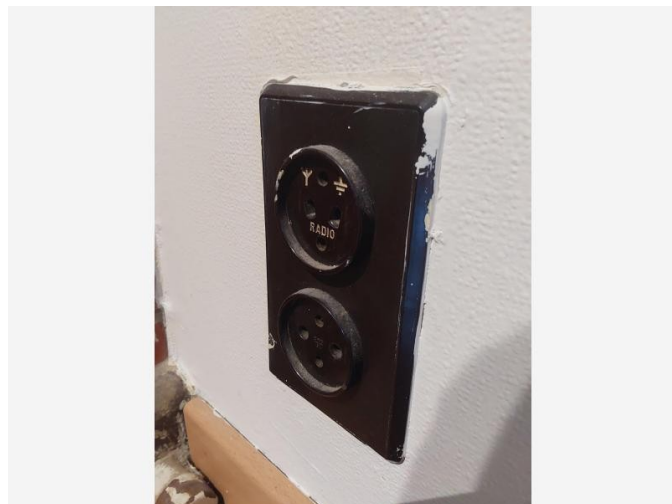
Het asbestmateriaal valt onder de mijlpaal van 2040.

Eindbeoordeling materiaalrisico	Zeer laag materiaalrisico en/of zeer lage kans op vezelvrijgave
---------------------------------	---

Gebondenheid	Categorie 1: hechtgebonden in oorsprong
Asbestsoort (vezeltype)	Alleen chrysotiel
Asbestconcentratie	Laag (< 50%)
Afschermingsgraad van het gehele materiaal	Geheel of deels (ook) vrij aan de binnenlucht
Toestand van het materiaal	Onbeschadigd, niet verweerd

Beschrijving	Bakeliet schakelaars
Omgeving	Binnen
Primaire drager	Binnenwand
Asbestmateriaal	Plaat, paneel, tablet - Type Bakeliet
Bindmiddel van asbestmateriaal	Kunststof of -hars
Gebondenheid op basis van bindmiddel	Hecht
Hoeveelheid (oppervlakte - dikte - aantal)	• 0,50 m ² - 1,00 cm - 13 stuks
Totaal volume	0,065 m ³
Eenvoudig bereikbaar	Ja
Bevestigingswijze	<ul style="list-style-type: none">• Geklemd• Geschroefd

- Zorg voor een veilig beheer. Vermijd het beschadigen van het asbestmateriaal. Controleer de toestand jaarlijks op wijzigingen.

- Eenvoudige handelingen: mag via doe-het-zelf of door werknemer(s) met opleidingsattest eenvoudige handelingen
Schakelaars te vervangen met de nodige veiligheidsmaatregelen

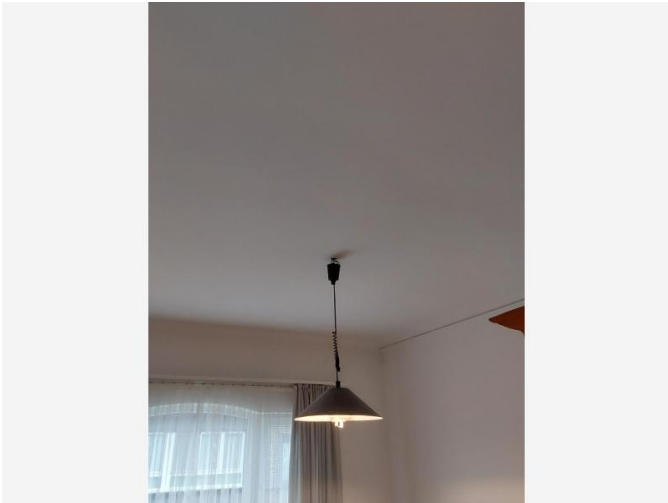
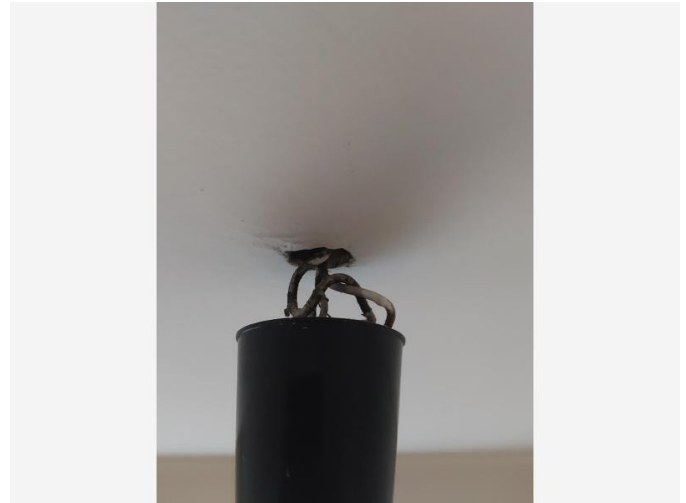
Fiche 4: Pleister plafond

Geen asbest

#	Type	Referentie	Resultaat
4.1	Mengmonster	Mm02	Geen asbest

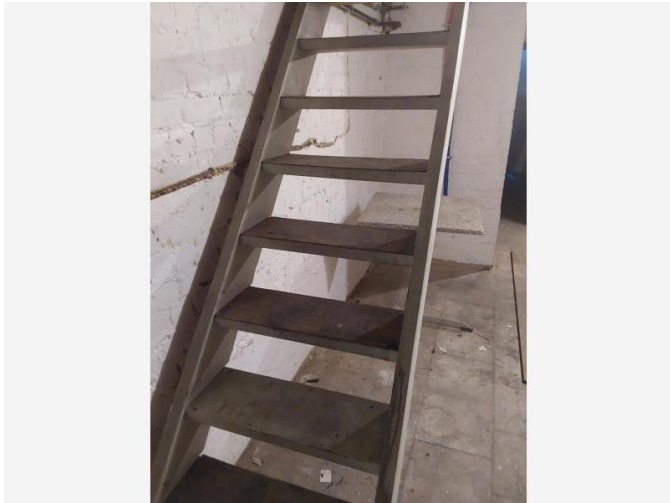
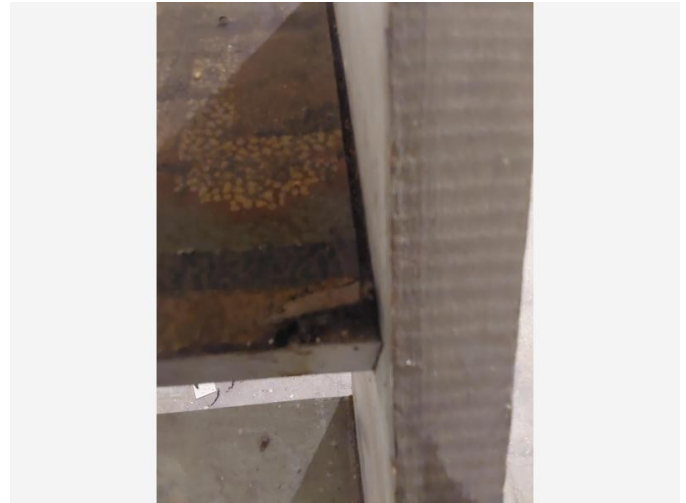
Geen asbest

#	Type	Referentie	Resultaat
5.1	Mengmonster	Mm04	Geen asbest

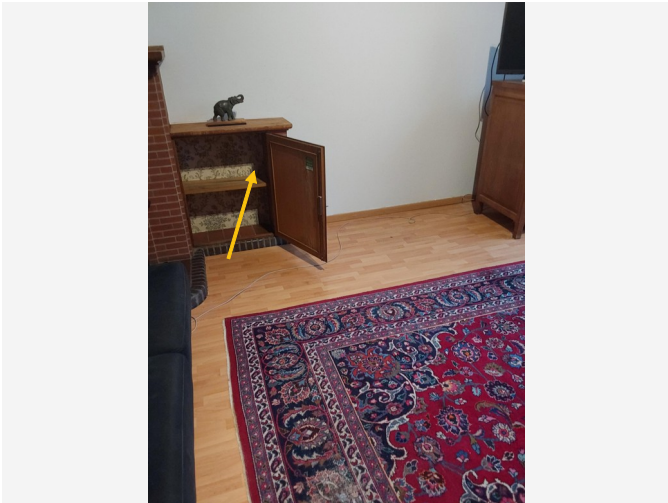
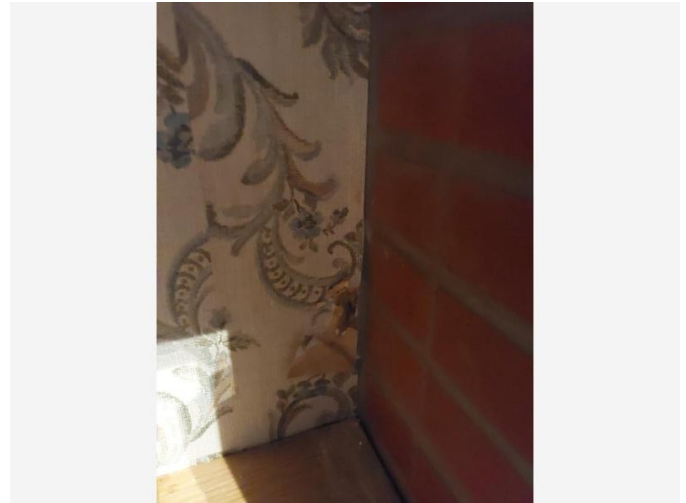
Geen asbest

#	Type	Referentie	Resultaat
6.1	Mengmonster	Mm01	Geen asbest
