# Asbestinventarisatetest

Wouter Haecklaan 15/402, 2100 Antwerpen

Attestnummer : 20230220-000506.000

Uitgegeven op : 20.02.2023

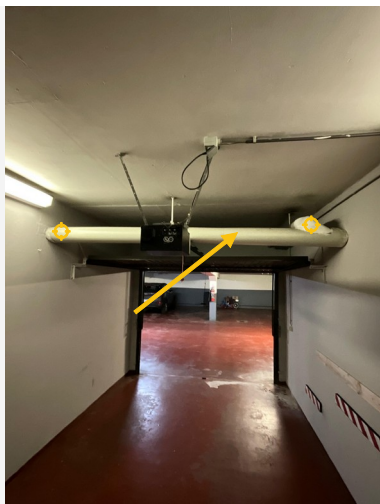
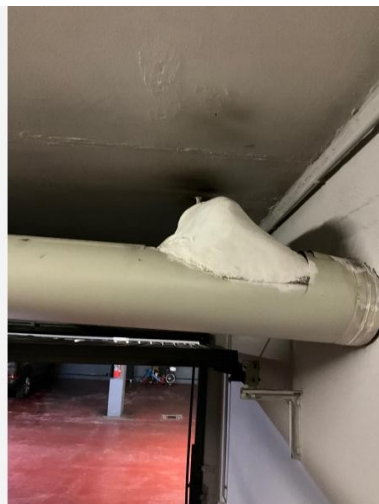
Het asbestmateriaal valt onder de mijlpaal van 2034.

Eindbeoordeling materiaalrisico	Verhoogd materiaalrisico en/of verhoogde kans op vezelvrijgave
---------------------------------	--

Gebondenheid	Categorie 2: niet-hechtgebonden met matrix
Asbestsoort (vezeltype)	Amfibool aanwezig, uitgezonderd crocidoliet
Asbestconcentratie	Hoog ( $\geq 50\%$ )
Afschermingsgraad van het gehele materiaal	Geheel of deels (ook) vrij aan de binnenlucht
Toestand van het materiaal	Licht beschadigd, licht verweerd. Intact materiaal type Pical – asbestboard of categorie III 'gebondenheid'

#	Type	Referentie	Resultaat
1.1	Mengmonster	MM003	Chrysotiel, Amosiet

Beschrijving	Leidingisolatie garage
Omgeving	Binnen
Primaire drager	HVAC infrastructuur en uitrusting
Asbestmateriaal	In-situ afwerkingslagen - Thermische isolatie
Bindmiddel van asbestmateriaal	Gips - kalk
Gebondenheid op basis van bindmiddel	Niet-hechtgebonden
Hoeveelheid (lengte - omtrek - dikte - aantal)	<ul style="list-style-type: none"><li>• 3,00 m - 10,00 cm - 3,00 cm - 1 stuk</li></ul>

Verwijderen

- Zorg voor een veilig beheer. Vermijd het beschadigen van het asbestmateriaal. Controleer de toestand jaarlijks op wijzigingen.

- Hermetische zone (erkend asbestverwijderaars)  
Bij verwijdering van deze toepassing is de kans op vezelvrijgave zeer groot.  
Verwijdering dient te gebeuren door een erkend asbestverwijderaars.

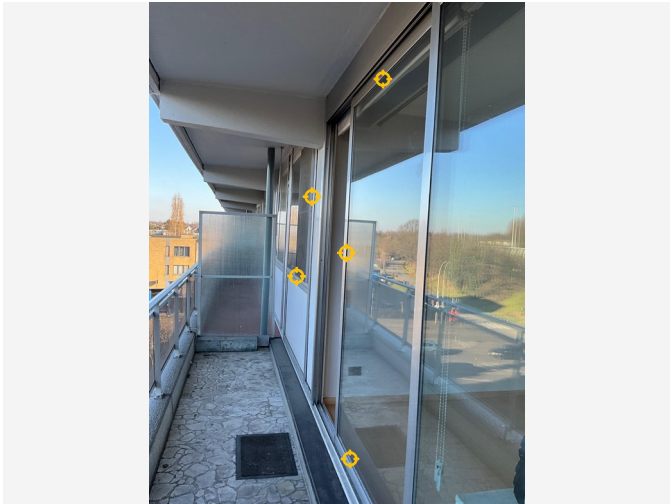
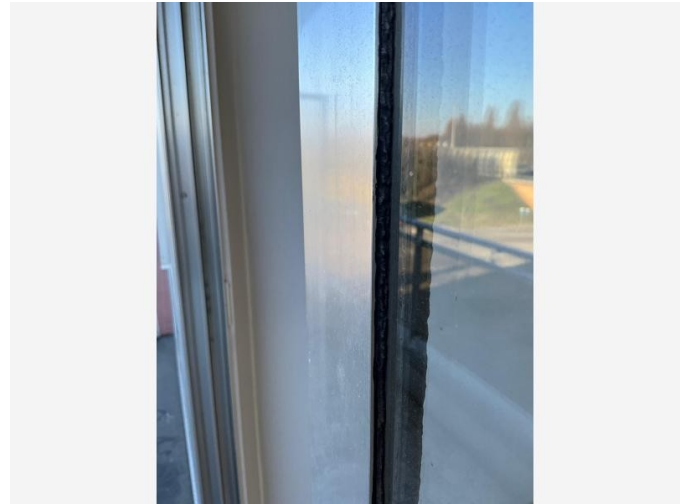
Het asbestmateriaal valt onder de mijlpaal van 2040.

Eindbeoordeling materiaalrisico	Laag materiaalrisico en/of verlaagde kans op vezelvrijgave
---------------------------------	--

Gebondenheid	Categorie 1: hechtgebonden in oorsprong
Asbestsoort (vezeltype)	Alleen chrysotiel
Asbestconcentratie	Laag (< 50%)
Afschermingsgraad van het gehele materiaal	Geheel of deels (ook) vrij aan de binnenlucht
Toestand van het materiaal	Licht beschadigd, licht verweerd. Intact materiaal type Pical – asbestboard of categorie III 'gebondenheid'

#	Type	Referentie	Resultaat
2.1	Mengmonster	MM002	Chrysotiel

Beschrijving	Mastiek ramen voorkant
Omgeving	Grenst aan binnen- en buitenlucht
Primaire drager	Wandopening verticaal (raam, deur, ...)
Asbestmateriaal	In-situ afwerkingslagen - Pasta, stopverf, voegsel, stopsel, vulsel, mastiek, kitten, ...
Bindmiddel van asbestmateriaal	Kitten, mastiek, pasta
Gebondenheid op basis van bindmiddel	Hecht
Hoeveelheid (gewicht - aantal)	• 3,00 kg - 1 stuk

Zorgvuldig beheren

- Zorg voor een veilig beheer. Vermijd het beschadigen van het asbestmateriaal. Controleer de toestand jaarlijks op wijzigingen.

- Eenvoudige handelingen: mag via doe-het-zelf of door werknemer(s) met opleidingsattest eenvoudige handelingen  
Eenvoudig zelf te verwijderen zonder kans op het vrijkomen van hoge concentraties asbestvezels.

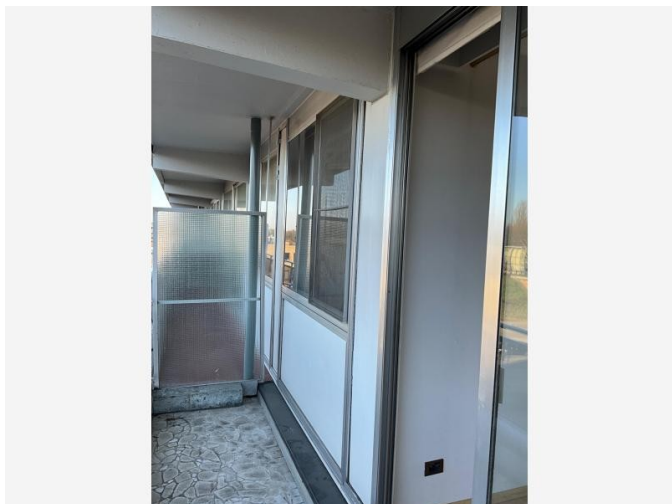
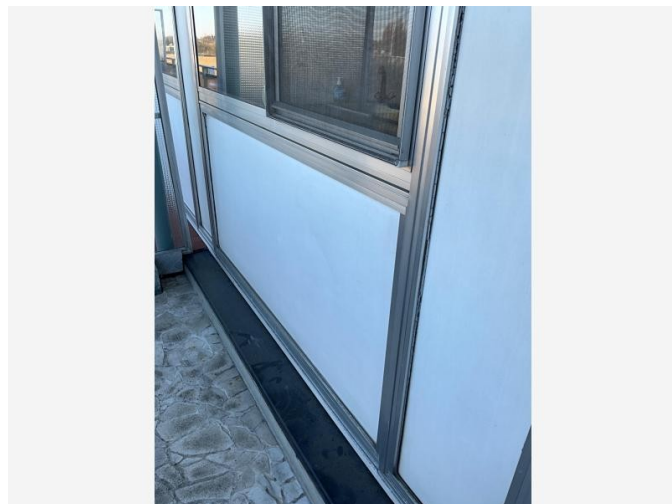
Het asbestmateriaal valt onder de mijlpaal van 2040.

Eindbeoordeling materiaalrisico	Zeer laag materiaalrisico en/of zeer lage kans op vezelvrijgave
---------------------------------	---

Gebondenheid	Categorie 1: hechtgebonden in oorsprong
Asbestsoort (vezeltype)	Alleen chrysotiel
Asbestconcentratie	Laag (< 50%)
Afschermingsgraad van het gehele materiaal	Geheel of deels vrij aan de buitenlucht
Toestand van het materiaal	Onbeschadigd, niet verweerd

Beschrijving	Glasal platen terras vooraan
Omgeving	Buiten
Primaire drager	Wand buitenschil
Asbestmateriaal	Plaat, paneel, tablet - Geëmailleerd, type Glasal
Bindmiddel van asbestmateriaal	Cement
Gebondenheid op basis van bindmiddel	Hecht
Hoeveelheid (oppervlakte - dikte - aantal)	• 3,00 m <sup>2</sup> - 4,00 cm - 5 stuks
Totaal volume	0,60 m <sup>3</sup>
Eenvoudig bereikbaar	Ja
Bevestigingswijze	• Geklemd
Identificatiemethode	Vaststelling zonder monsternamen

Zorgvuldig beheren

- Zorg voor een veilig beheer. Vermijd het beschadigen van het asbestmateriaal. Controleer de toestand jaarlijks op wijzigingen.

- Eenvoudige handelingen: mag via doe-het-zelf of door werknemer(s) met opleidingsattest eenvoudige handelingen  
Eenvoudig te verwijderen zonder kans op vezelvrijgave

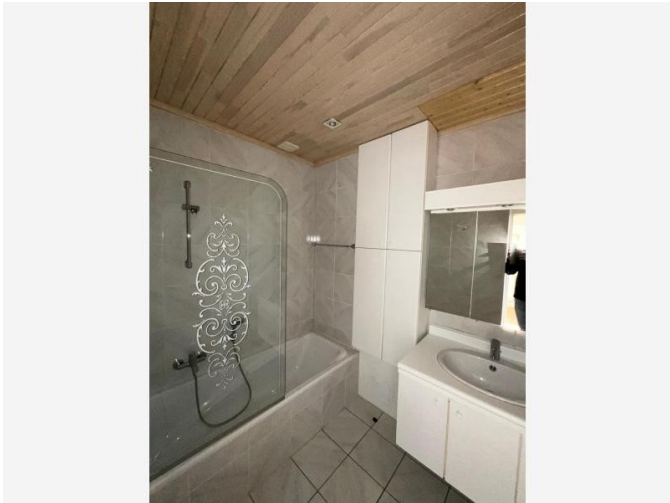
Vrije foto

Geen pleisterwerk zichtbaar in de badkamer omwille van tegels en een vals plafond

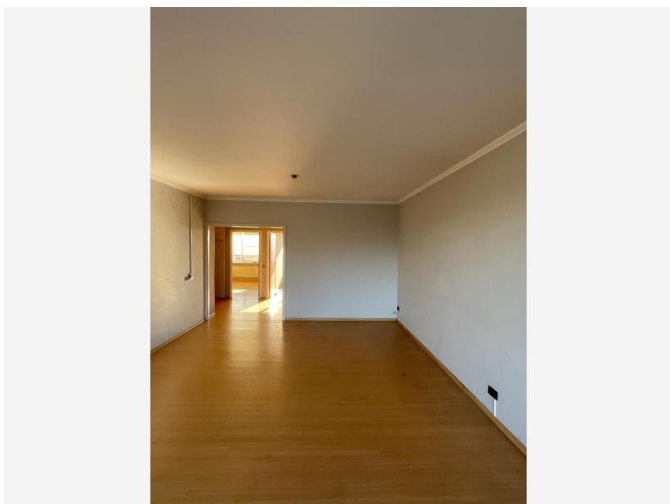
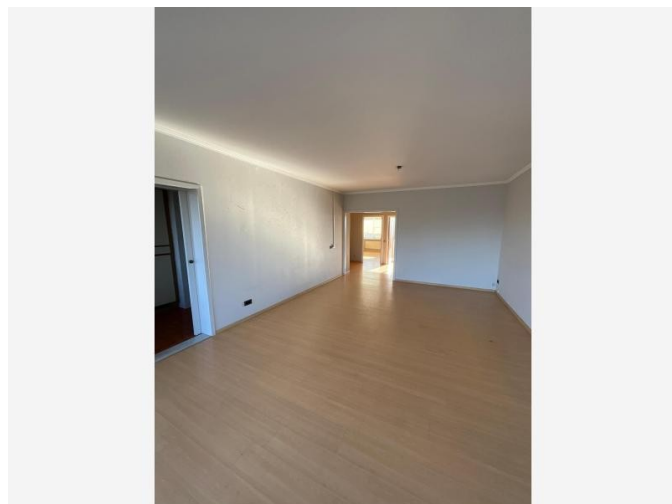
Geen asbest

#	Type	Referentie	Resultaat
5.1	Mengmonster	MM001	Geen asbest

Beschrijving	Pleisterwerk muren en plafonds
Omgeving	Binnen
Primaire drager	Binnenwand
Bindmiddel van materiaal	Gips - kalk

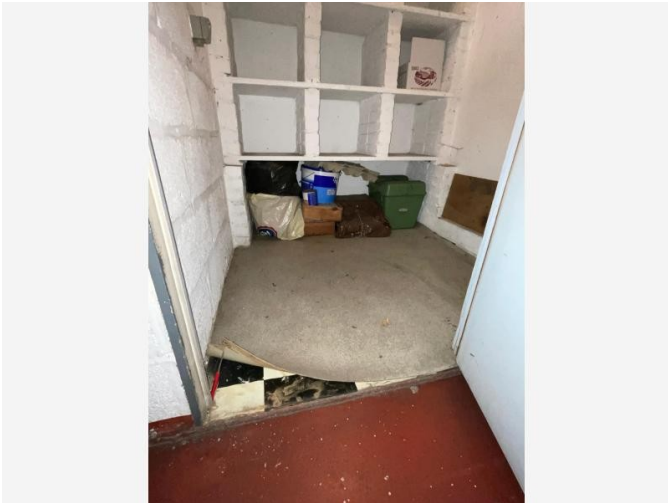
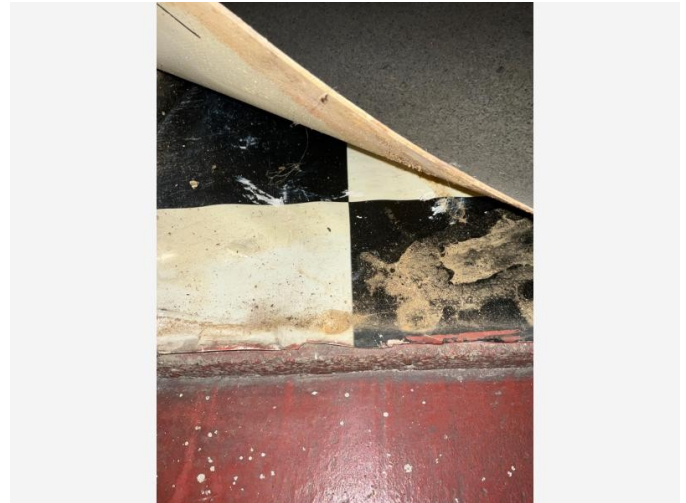
## Fiche 6: Onderste vinyl kelder

Geen asbest

#	Type	Referentie	Resultaat
6.1	Puntmonster	MM004	Geen asbest

Beschrijving	Onderste vinyl kelder
Omgeving	Binnen
Primaire drager	Vloer
Bindmiddel van materiaal	Karton - papier - viltachtig
