Asbestinventarisatetest

Christus Koninglaan 26, 2640 Mortsel

Attestnummer : 20231130-000238.000

Uitgegeven op : 30.11.2023

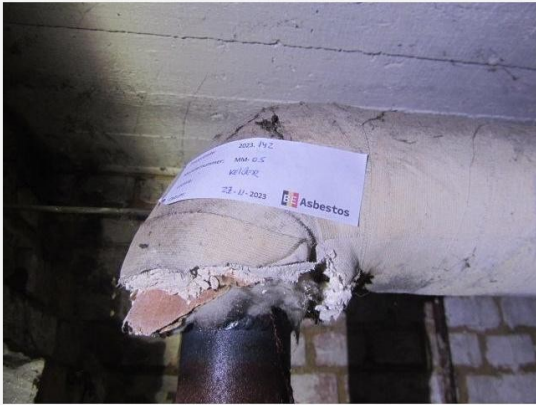
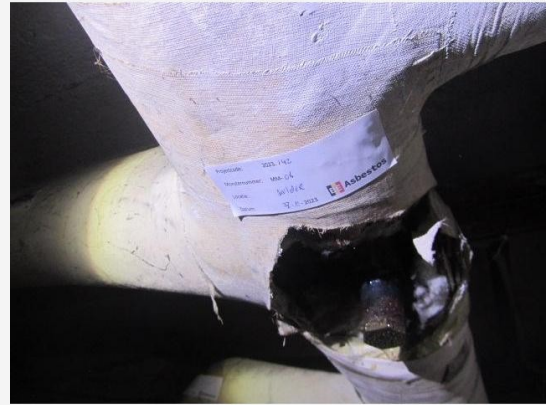
- Hermetische zone (erkend asbestverwijderaar)
Betreft niet-hechtgebonden isolatiemateriaal welke beschadigd is.

Eindbeoordeling materiaalrisico	Hoog materiaalrisico en/of hoge kans op vezelvrijgave
---------------------------------	---

Gebondenheid	Categorie 2: niet-hechtgebonden met matrix
Asbestsoort (vezeltype)	Amfibool aanwezig, uitgezonderd crocidoliet
Asbestconcentratie	Hoog ($\geq 50\%$)
Afschermingsgraad van het gehele materiaal	Geheel of deels (ook) vrij aan de binnenlucht
Toestand van het materiaal	Zwaar beschadigd, zwaar verweerd

#	Type	Referentie	Resultaat
1.1	Mengmonster	MM-05	Chrysotiel, Amosiet
1.2	Mengmonster	MM-06	Chrysotiel, Amosiet

Beschrijving	Isolatie
Omgeving	Binnen
Primaire drager	Ruimteverwarming
Asbestmateriaal	In-situ afwerkingslagen - Thermische isolatie
Bindmiddel van asbestmateriaal	Gips - kalk

Gebondenheid op basis van bindmiddel	Niet-hechtgebonden
Hoeveelheid (lengte - omtrek - dikte - aantal)	<ul style="list-style-type: none"> • 30,00 m - 20,00 cm - 1,00 cm - 1 stuk
Totaal volume	0,06 m ³
Eenvoudig bereikbaar	Ja
Bevestigingswijze	<ul style="list-style-type: none"> • Verlijmd, ingegoten, versmeerd
Identificatiemethode	Vaststelling met monstername
Destructieve handeling voor identificatie	Nee
Opmerking	Betreft isolatiemateriaal rondom de leidingen

Dringend verwijderen

- Sluit de ruimte luchtdicht af en vermijd het betreden van de ruimte.
- Verwijder dit asbestmateriaal zo snel mogelijk. Volg de toestand goed op.

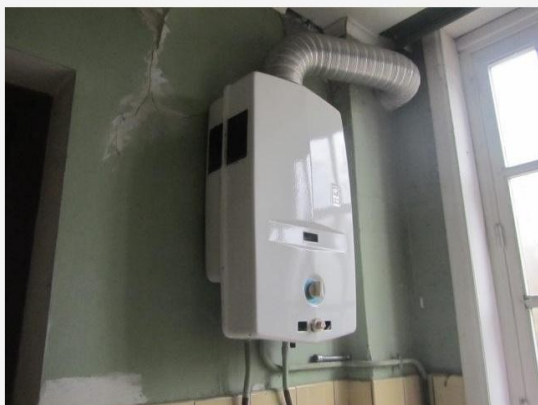
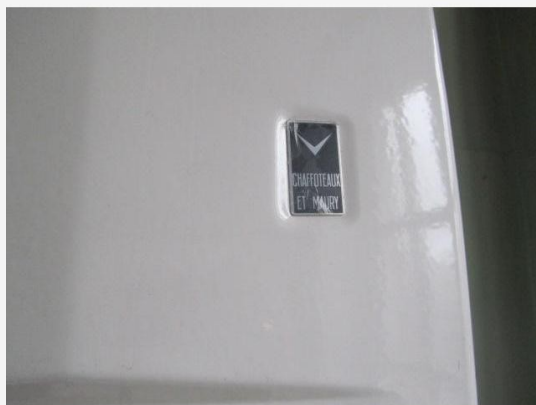
- Eenvoudige handelingen: mag via doe-het-zelf of door werknemer(s) met opleidingsattest eenvoudige handelingen
Betreft asbestverdacht geiser.

Eindbeoordeling materiaalrisico	Zeer laag materiaalrisico en/of zeer lage kans op vezelvrijgave
---------------------------------	---

Gebondenheid	Categorie 2: niet-hechtgebonden met matrix
Asbestsoort (vezeltype)	Alleen chrysotiel
Asbestconcentratie	Hoog ($\geq 50\%$)
Afschermingsgraad van het gehele materiaal	Stootvaste afscherming of omkasting
Toestand van het materiaal	Onbeschadigd, niet verweerd

Beschrijving	Geiser
Omgeving	Binnen
Primaire drager	Ruimteverwarming
Asbestmateriaal	Pakking, dichting
Bindmiddel van asbestmateriaal	Karton - papier - viltachtig
Gebondenheid op basis van bindmiddel	Niet-hechtgebonden
Hoeveelheid (gewicht - aantal)	<ul style="list-style-type: none">• 5,00 kg - 1 stuk
Totaal gewicht	5,00 kg
Eenvoudig bereikbaar	Ja
Bevestigingswijze	<ul style="list-style-type: none">• Geklemd
Identificatiemethode	Vaststelling zonder monsternamen

Destructieve handeling voor identificatie	Nee
Opmerking	Betreft asbestverdacht geiser

Verwijderen

- Zorg voor een veilig beheer. Vermijd het beschadigen van het asbestmateriaal. Controleer de toestand jaarlijks op wijzigingen.
- Zorg voor een veilig beheer en verwijder dit asbestmateriaal wanneer het bij werken eenvoudig bereikbaar wordt. Controleer de toestand jaarlijks op wijzigingen.

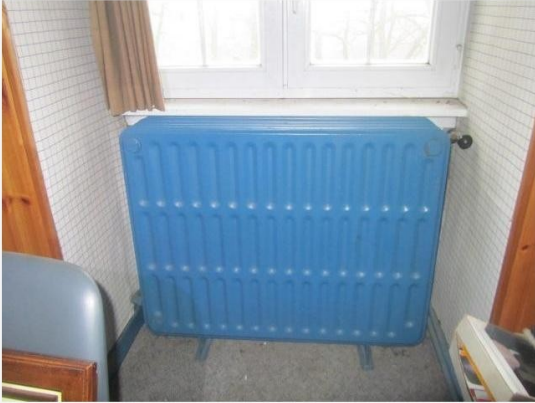
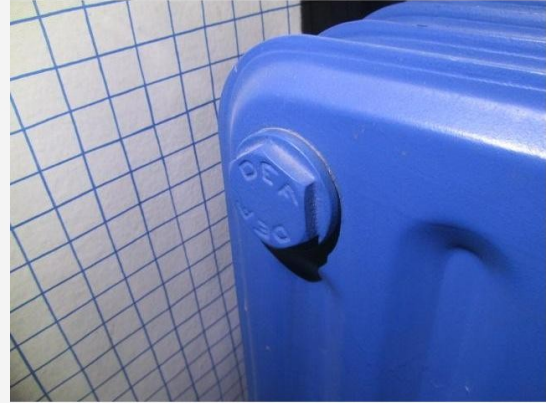
- Eenvoudige handelingen: enkel door erkend asbestverwijderaar
Betreft mogelijke aanwezigheid van asbesthoudende pakkingen bij de radiator. De toepassing kan in zijn geheel met de radiator verwijderd worden.

Eindbeoordeling materiaalrisico	Zeer laag materiaalrisico en/of zeer lage kans op vezelvrijgave
---------------------------------	---

Gebondenheid	Categorie 2: niet-hechtgebonden met matrix
Asbestsoort (vezeltype)	Alleen chrysotiel
Asbestconcentratie	Hoog ($\geq 50\%$)
Afschermingsgraad van het gehele materiaal	Stootvaste afscherming of omkasting
Toestand van het materiaal	Onbeschadigd, niet verweerd

Beschrijving	Radiator
Omgeving	Binnen
Primaire drager	Ruimteverwarming
Asbestmateriaal	Pakking, dichting
Bindmiddel van asbestmateriaal	Karton - papier - viltachtig
Gebondenheid op basis van bindmiddel	Niet-hechtgebonden
Hoeveelheid (gewicht - aantal)	<ul style="list-style-type: none">10,00 kg - 1 stuk
Totaal gewicht	10,00 kg
Eenvoudig bereikbaar	Ja
Bevestigingswijze	<ul style="list-style-type: none">Geklemd
Identificatiemethode	Vaststelling zonder monsternamen

Destructieve handeling voor identificatie	Nee
Opmerking	Betreft een radiator waarbij de monstername niet mogelijk is.

Verwijderen

- Zorg voor een veilig beheer. Vermijd het beschadigen van het asbestmateriaal. Controleer de toestand jaarlijks op wijzigingen.
- Zorg voor een veilig beheer en verwijder dit asbestmateriaal wanneer het bij werken eenvoudig bereikbaar wordt. Controleer de toestand jaarlijks op wijzigingen.

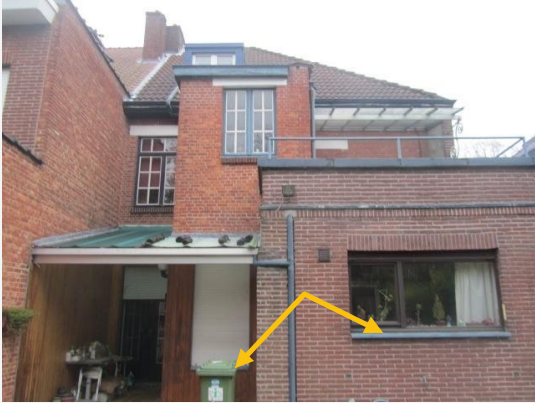
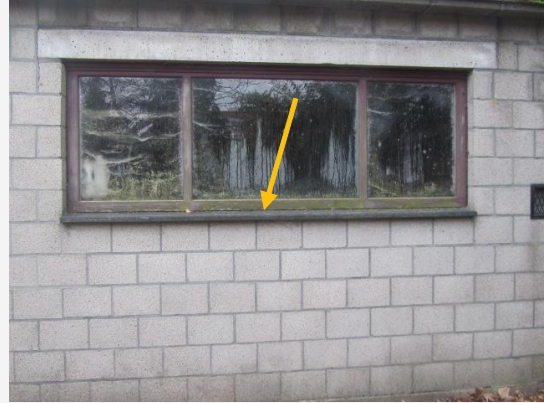
- Eenvoudige handelingen: mag via doe-het-zelf of door werknemer(s) met opleidingsattest eenvoudige handelingen
Betreft hechtgebonden waterslag

Eindbeoordeling materiaalrisico	Zeer laag materiaalrisico en/of zeer lage kans op vezelvrijgave
---------------------------------	---

Gebondenheid	Categorie 1: hechtgebonden in oorsprong
Asbestsoort (vezeltype)	Alleen chrysotiel
Asbestconcentratie	Laag (< 50%)
Afschermingsgraad van het gehele materiaal	Geheel of deels vrij aan de buitenlucht
Toestand van het materiaal	Onbeschadigd, niet verweerd

#	Type	Referentie	Resultaat
4.1	Puntmonster	MM-10	Chrysotiel

Beschrijving	Waterslag
Omgeving	Buiten
Primaire drager	Wandopening verticaal (raam, deur, ...)
Asbestmateriaal	Plaat, paneel, tablet - Type Massal
Bindmiddel van asbestmateriaal	Cement
Gebondenheid op basis van bindmiddel	Hecht

Hoeveelheid (oppervlakte - dikte - aantal)	• 1,00 m ² - 3,00 cm - 1 stuk
Totaal volume	0,03 m ³
Eenvoudig bereikbaar	Ja
Bevestigingswijze	• Verlijmd, ingegoten, versmeerd
Identificatiemethode	Vaststelling met monstername
Destructieve handeling voor identificatie	Nee

Zorgvuldig beheren

- Zorg voor een veilig beheer. Vermijd het beschadigen van het asbestmateriaal. Controleer de toestand jaarlijks op wijzigingen.
- Zorg voor een veilig beheer en verwijder dit asbestmateriaal wanneer het bij werken eenvoudig bereikbaar wordt. Controleer de toestand jaarlijks op wijzigingen.

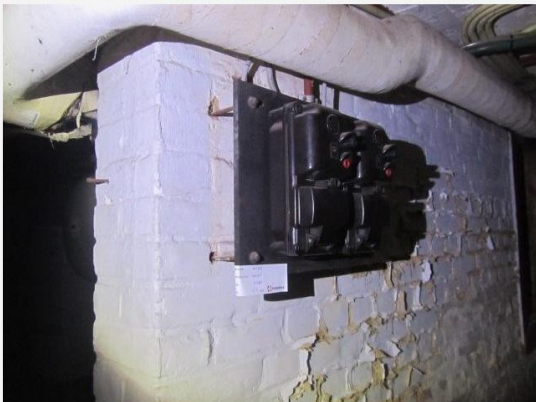
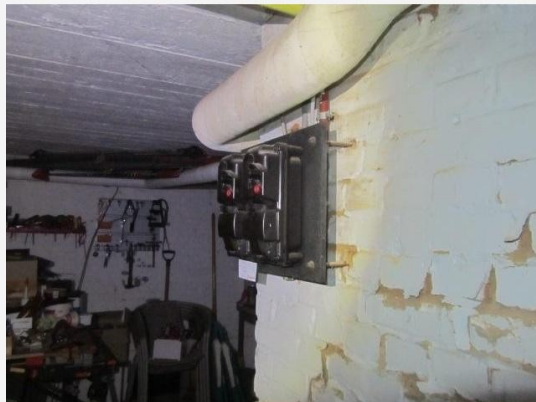
- Eenvoudige handelingen: mag via doe-het-zelf of door werknemer(s) met opleidingsattest eenvoudige handelingen
Betreft hechtgebonden bakeliet schakelaars in de kelder.

Let op risico elektrocutie

Eindbeoordeling materiaalrisico	Zeer laag materiaalrisico en/of zeer lage kans op vezelvrijgave
---------------------------------	---

Gebondenheid	Categorie 1: hechtgebonden in oorsprong
Asbestsoort (vezeltype)	Alleen chrysotiel
Asbestconcentratie	Laag (< 50%)
Afschermingsgraad van het gehele materiaal	Geheel of deels (ook) vrij aan de binnenlucht
Toestand van het materiaal	Onbeschadigd, niet verweerd

Beschrijving	Bakeliet
Omgeving	Binnen
Primaire drager	HVAC infrastructuur en uitrusting
Asbestmateriaal	Plaat, paneel, tablet - Type Bakeliet
Bindmiddel van asbestmateriaal	Kunststof of -hars
Gebondenheid op basis van bindmiddel	Hecht
Hoeveelheid (oppervlakte - dikte - aantal)	• 0,10 m ² - 1,00 cm - 1 stuk
Totaal volume	0,001 m ³
Eenvoudig bereikbaar	Ja

Bevestigingswijze	• Geklemd
Identificatiemethode	Vaststelling zonder monstername
Destructieve handeling voor identificatie	Nee
Opmerking	Betreft asbestverdacht bakeliet schakelaars

Zorgvuldig beheren

- Zorg voor een veilig beheer. Vermijd het beschadigen van het asbestmateriaal. Controleer de toestand jaarlijks op wijzigingen.
- Zorg voor een veilig beheer en verwijder dit asbestmateriaal wanneer het bij werken eenvoudig bereikbaar wordt. Controleer de toestand jaarlijks op wijzigingen.

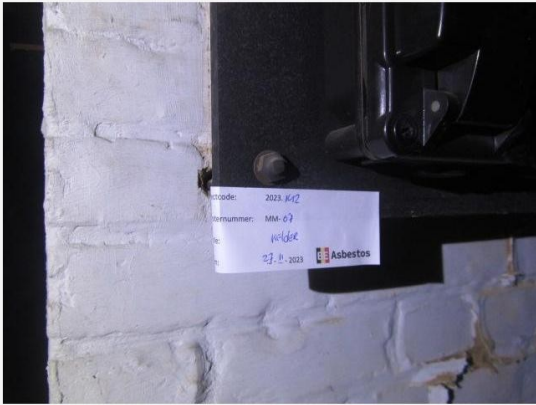
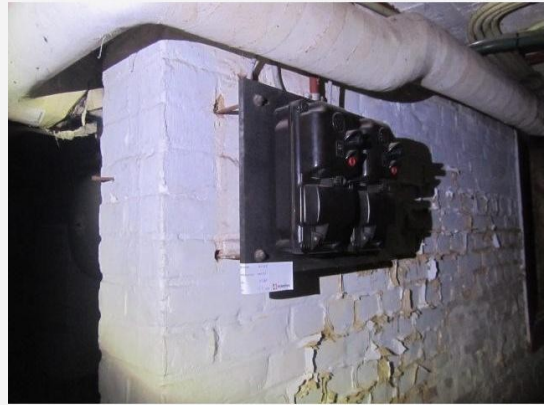
- Eenvoudige handelingen: enkel door erkend asbestverwijderaar
De toepassing is geschroefd

Eindbeoordeling materiaalrisico	Zeer laag materiaalrisico en/of zeer lage kans op vezelvrijgave
---------------------------------	---

Gebondenheid	Categorie 1: hechtgebonden in oorsprong
Asbestsoort (vezeltype)	Alleen chrysotiel
Asbestconcentratie	Laag (< 50%)
Afschermingsgraad van het gehele materiaal	Niet stootvaste afscherming
Toestand van het materiaal	Onbeschadigd, niet verweerd

#	Type	Referentie	Resultaat
6.1	Puntmonster	MM-07	Chrysotiel

Beschrijving	Imitatiesteen
Omgeving	Binnen
Primaire drager	Binnenwand
Asbestmateriaal	Plaat, paneel, tablet - Type Massal
Bindmiddel van asbestmateriaal	Cement
Gebondenheid op basis van bindmiddel	Hecht
Hoeveelheid (oppervlakte - dikte - aantal)	• 0,30 m ² - 1,00 cm - 1 stuk
Totaal volume	0,003 m ³

Zorgvuldig beheren

- Zorg voor een veilig beheer. Vermijd het beschadigen van het asbestmateriaal. Controleer de toestand jaarlijks op wijzigingen.
- Zorg voor een veilig beheer en verwijder dit asbestmateriaal wanneer het bij werken eenvoudig bereikbaar wordt. Controleer de toestand jaarlijks op wijzigingen.

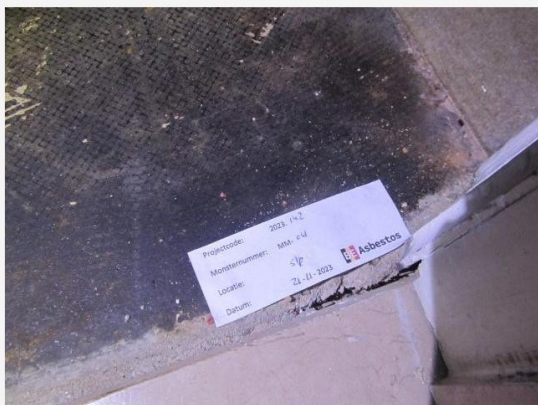
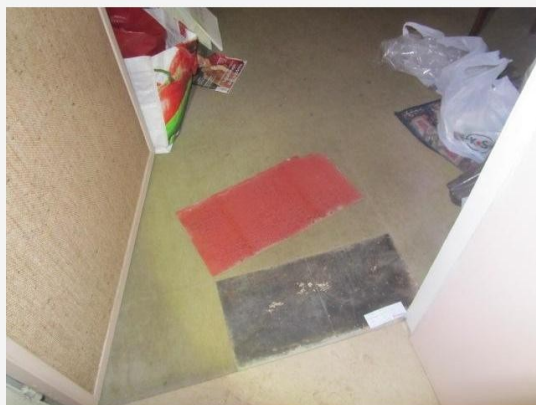
Beschrijving	Lijm laag
Omgeving	Binnen
Primaire drager	Vloer
Asbestmateriaal	In-situ afwerkingslagen - Lijm laag
Bindmiddel van asbestmateriaal	Lijm
Gebondenheid op basis van bindmiddel	Hecht
Hoeveelheid (oppervlakte - dikte - aantal)	• 48,00 m ² - 0,10 mm - 1 stuk
Totaal volume	0,005 m ³

Eenvoudig bereikbaar	Ja
Bevestigingswijze	<ul style="list-style-type: none">• Verlijmd, ingegoten, versmeerd
Identificatiemethode	Vaststelling met monsternamen
Destructieve handeling voor identificatie	Nee
Opmerking	Betreft lijmlaag onder de bestaande vloerafwerking en asbesthoudende vinyltegels

Zorgvuldig beheren

- Zorg voor een veilig beheer. Vermijd het beschadigen van het asbestmateriaal. Controleer de toestand jaarlijks op wijzigingen.
- Zorg voor een veilig beheer en verwijder dit asbestmateriaal wanneer het bij werken eenvoudig bereikbaar wordt. Controleer de toestand jaarlijks op wijzigingen.

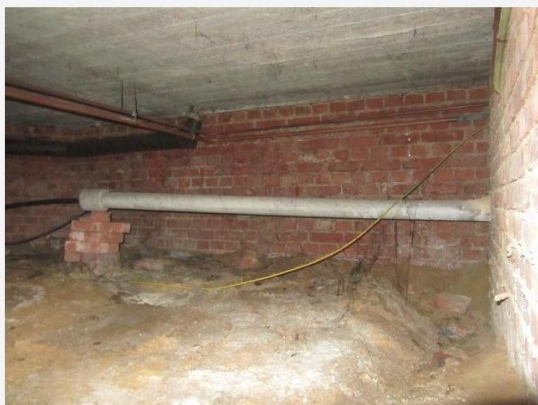
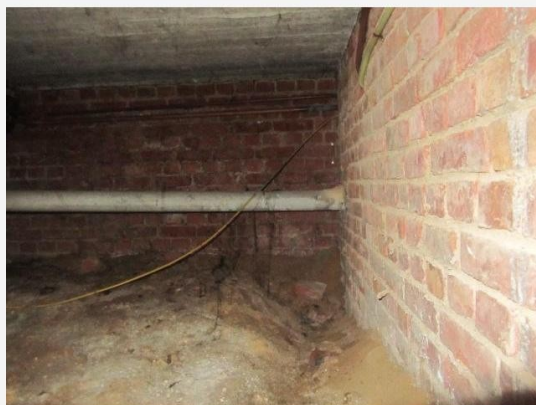
Beschrijving	Buismateriaal
Omgeving	Binnen
Primaire drager	Schacht-koker (technisch)
Asbestmateriaal	Buis, koker, leiding, pijp, doorvoer
Bindmiddel van asbestmateriaal	Cement
Gebondenheid op basis van bindmiddel	Hecht
Hoeveelheid (lengte - omtrek - dikte - aantal)	<ul style="list-style-type: none">• 3,00 m - 20,00 cm - 1,00 cm - 1 stuk
Totaal volume	0,006 m ³
Eenvoudig bereikbaar	Ja
Bevestigingswijze	<ul style="list-style-type: none">• Geklemd
Identificatiemethode	Vaststelling zonder monsternamen

Destructieve handeling voor identificatie	Nee
Opmerking	Betreft asbestverdacht buismateriaal in de kruipruimte (hoogte < 1,5 m).

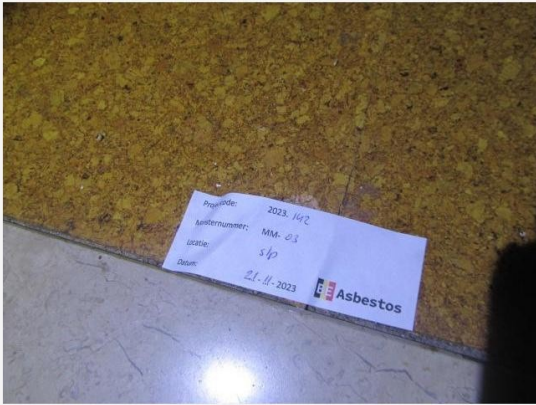
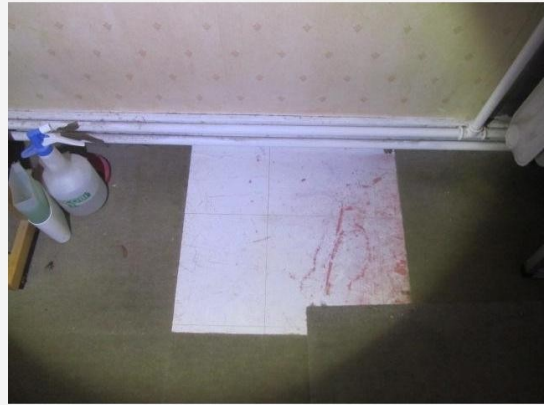
Eenvoudig bereikbaar	Ja
Bevestigingswijze	<ul style="list-style-type: none">• Verlijmd, ingegoten, versmeerd
Identificatiemethode	Vaststelling met monstername
Destructieve handeling voor identificatie	Nee
Opmerking	Betreft vinyltegels op de vloer

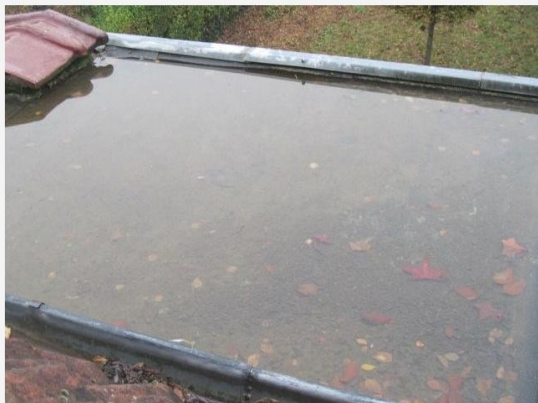
Reden: Lekkage

(Asbest)materiaal	Dak- en gevelbekleding - Roofing
Karakterisatie	Asbest (verdacht)
Primaire drager	Plat dak

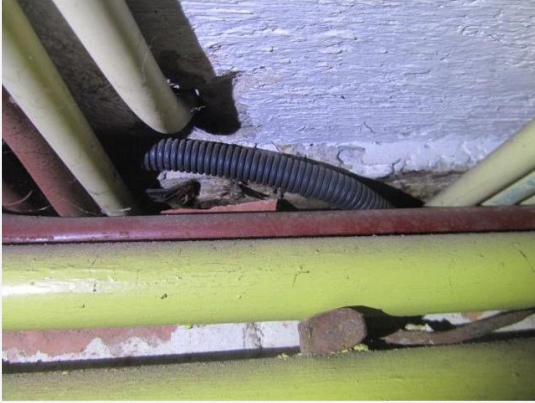
(Asbest)materiaal	Koord, lint, band, strip
Karakterisatie	Asbest (verdacht)
Primaire drager	Binnenwand

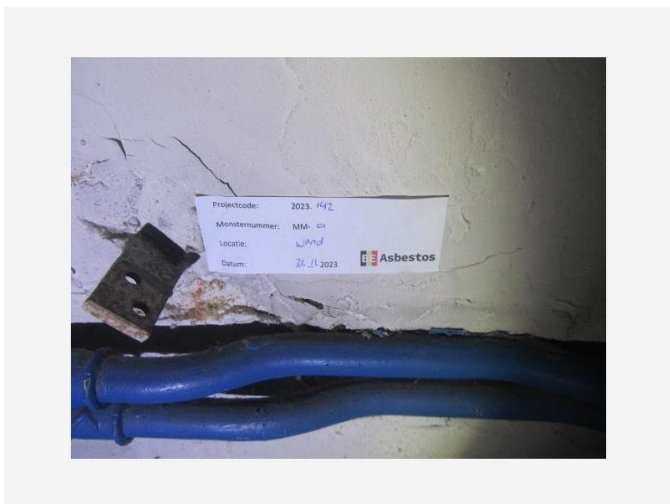
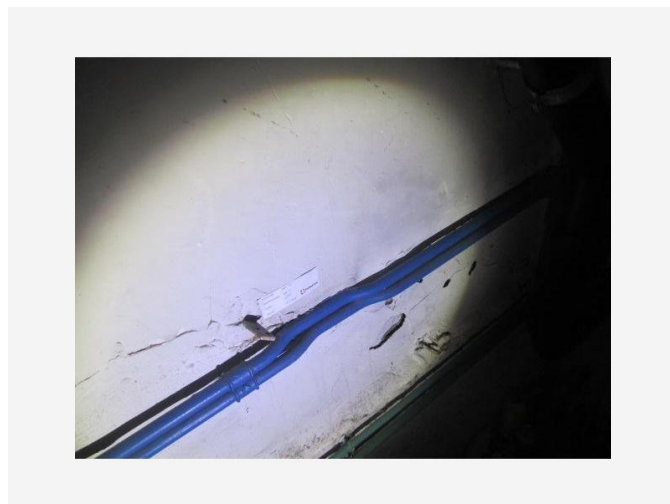
Beschrijving	Pleisterwerk wand
Omgeving	Binnen
Primaire drager	Binnenwand

Bindmiddel van materiaal	Gips - kalk
Gebondenheid op basis van bindmiddel	Niet-hechtgebonden
Hoeveelheid (oppervlakte - dikte - aantal)	• 249,00 m ² - 1,00 cm - 1 stuk
Totaal volume	2,49 m ³
Identificatiemethode	Vaststelling met monstername
Destructieve handeling voor identificatie	Nee
Opmerking	Betreft pleisterwerk tegen de wanden

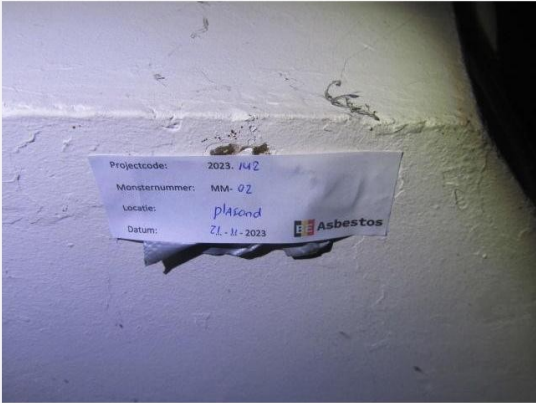
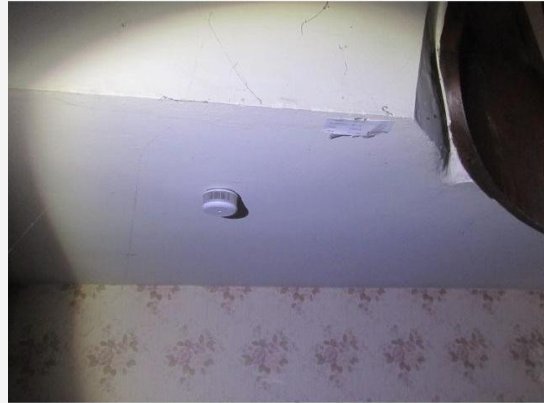
Beschrijving	Pleisterwerk plafond
Omgeving	Binnen

Primaire drager	Plafond
Bindmiddel van materiaal	Gips - kalk
Gebondenheid op basis van bindmiddel	Niet-hechtgebonden
Hoeveelheid (oppervlakte - dikte - aantal)	• 249,00 m ² - 1,00 cm - 1 stuk
Totaal volume	2,49 m ³
Identificatiemethode	Vaststelling met monstername
Destructieve handeling voor identificatie	Nee
Opmerking	Betreft pleisterwerk tegen plafonds

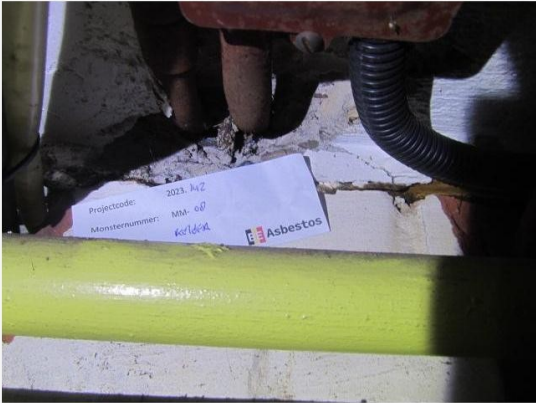
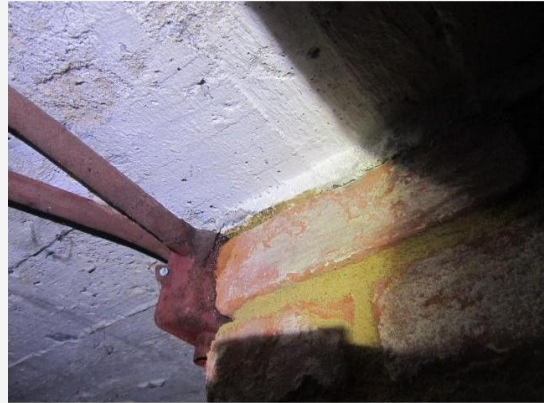
Beschrijving	Bitumen
Omgeving	Binnen
Primaire drager	Plafond
Bindmiddel van materiaal	Bitumen (roofing, teer, asfalt)

Gebondenheid op basis van bindmiddel	Hecht
Hoeveelheid (lengte - breedte - dikte - aantal)	<ul style="list-style-type: none">• 30,00 cm - 10,00 cm - 0,50 cm - 1 stuk
Totaal volume	< 0,001 m ³
Identificatiemethode	Vaststelling met monsternamen
Destructieve handeling voor identificatie	Nee
